VOLUME III

PLANO MUNICIPAL DE REDUÇÃO DE RISCOS DE SÃO BERNARDO DO CAMPO

PLANO MUNICIPAL DE REDUÇÃO DE RISCOS – SÃO BERNARDO DO CAMPO – FICHA GERAL

Nome: Jardim Represa	Localidade: SBC46	
Endereço de referência: Estrada Galvão Bueno Rua Paranaguá	Latitude: 7370052,474 7369972,977 7369411,313	Longitude: 336952,413 336674,145 336940,646
Foto de localização geral: FG-SBC46_1 / FG-SBC46_2 / FG-SBC46_3

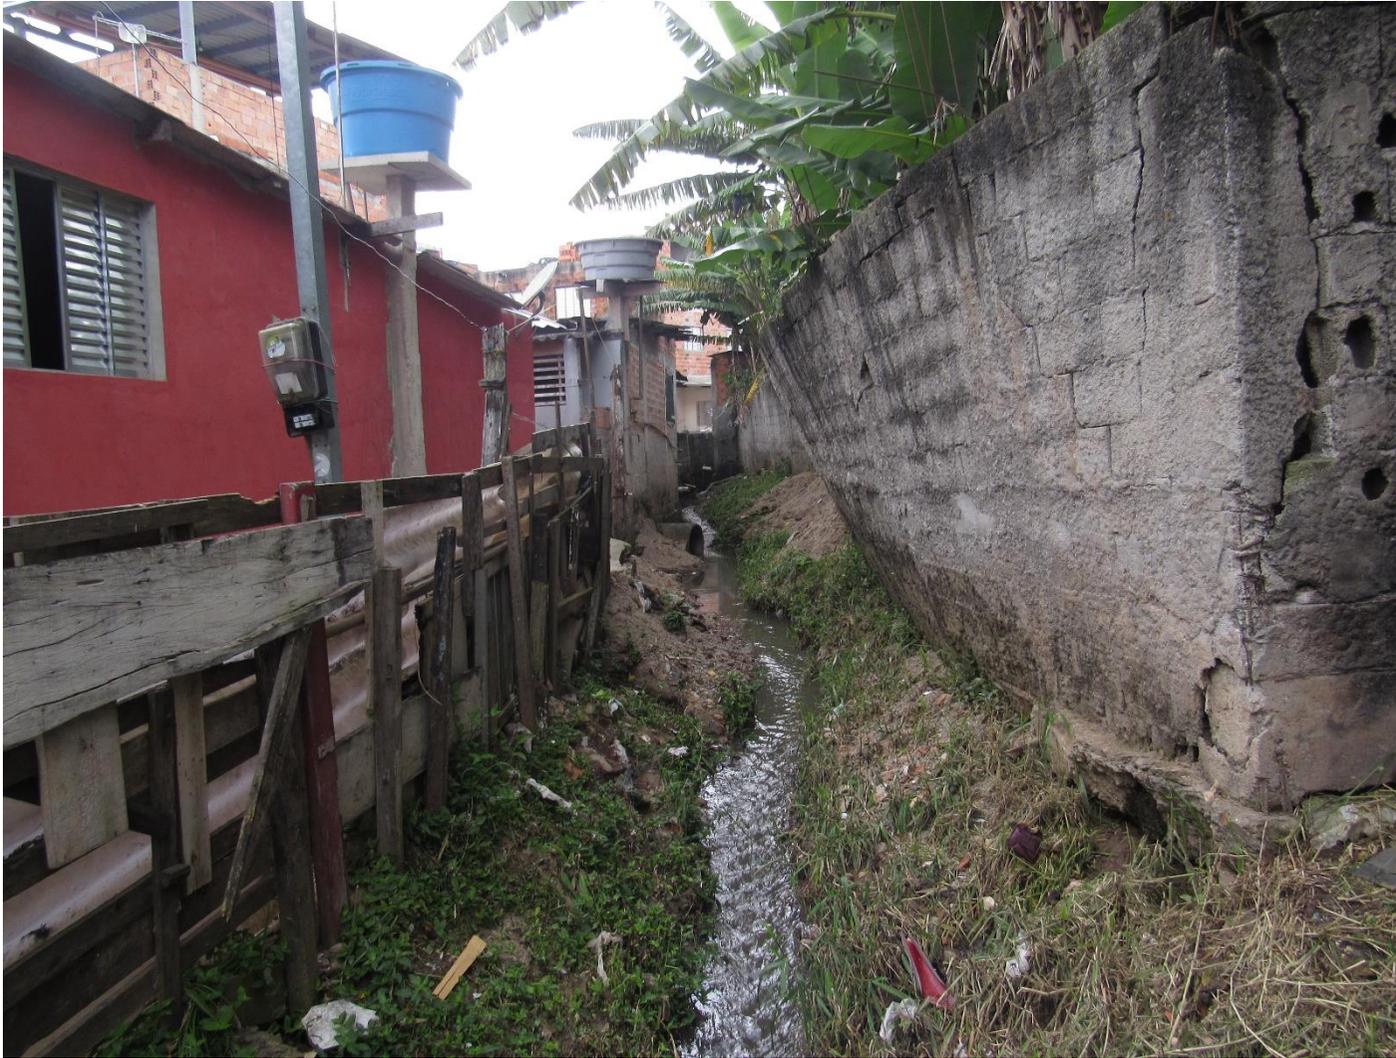
FC-SBC46_S1-01 – Destaque para situação de precariedade das moradias e proximidade ao córrego.

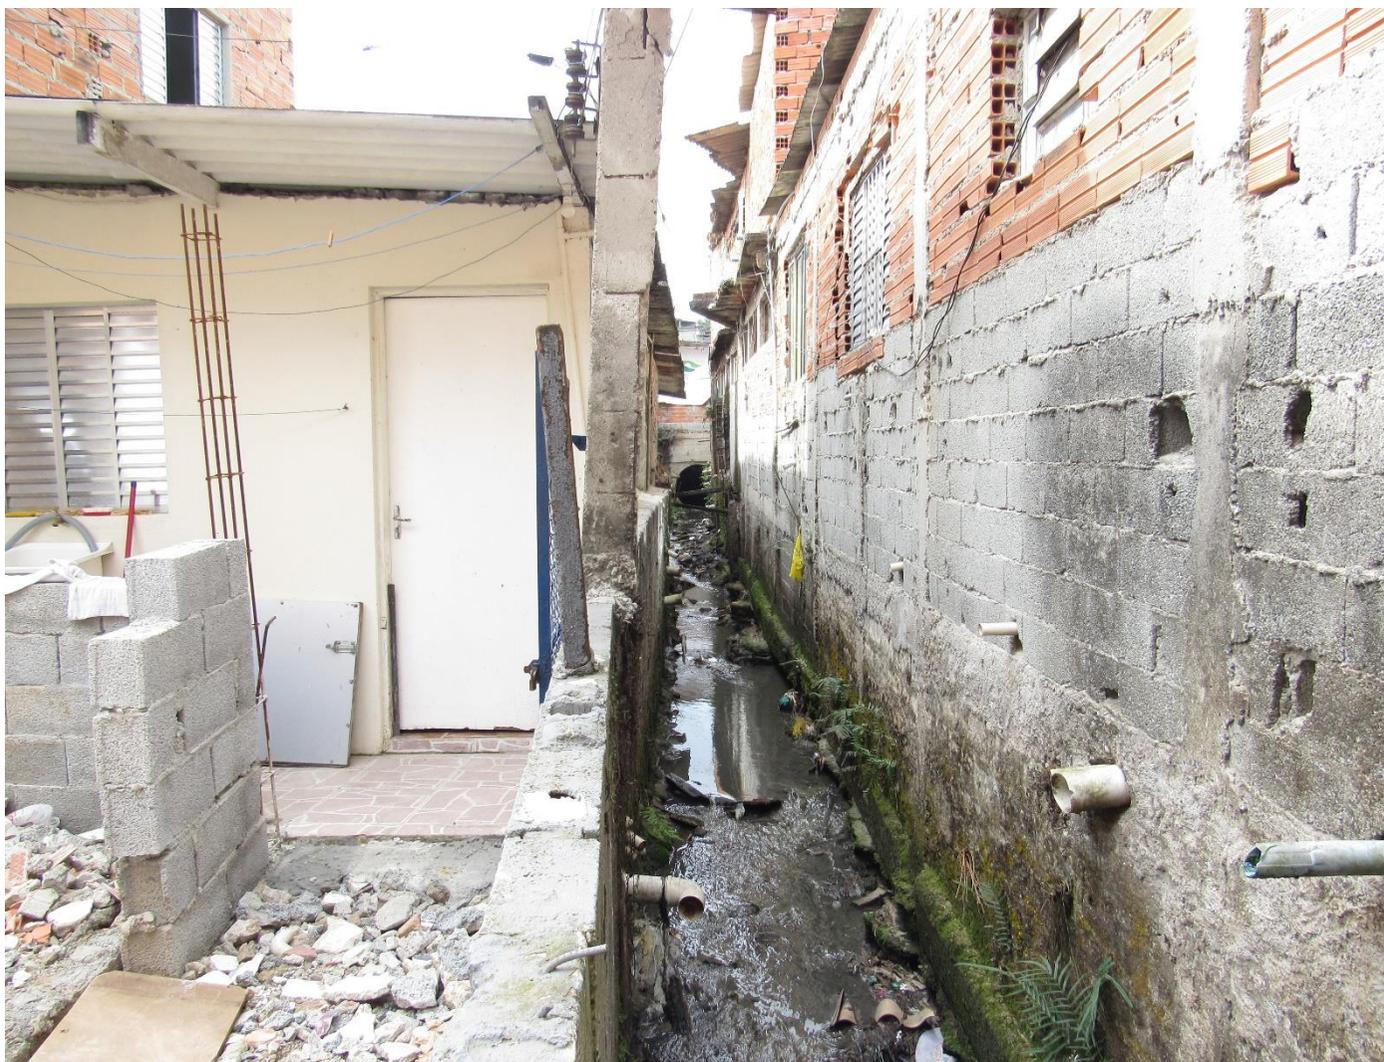
FC-SBC46_S1-02 – Muro inclinado com trincas em trecho estreito do córrego.

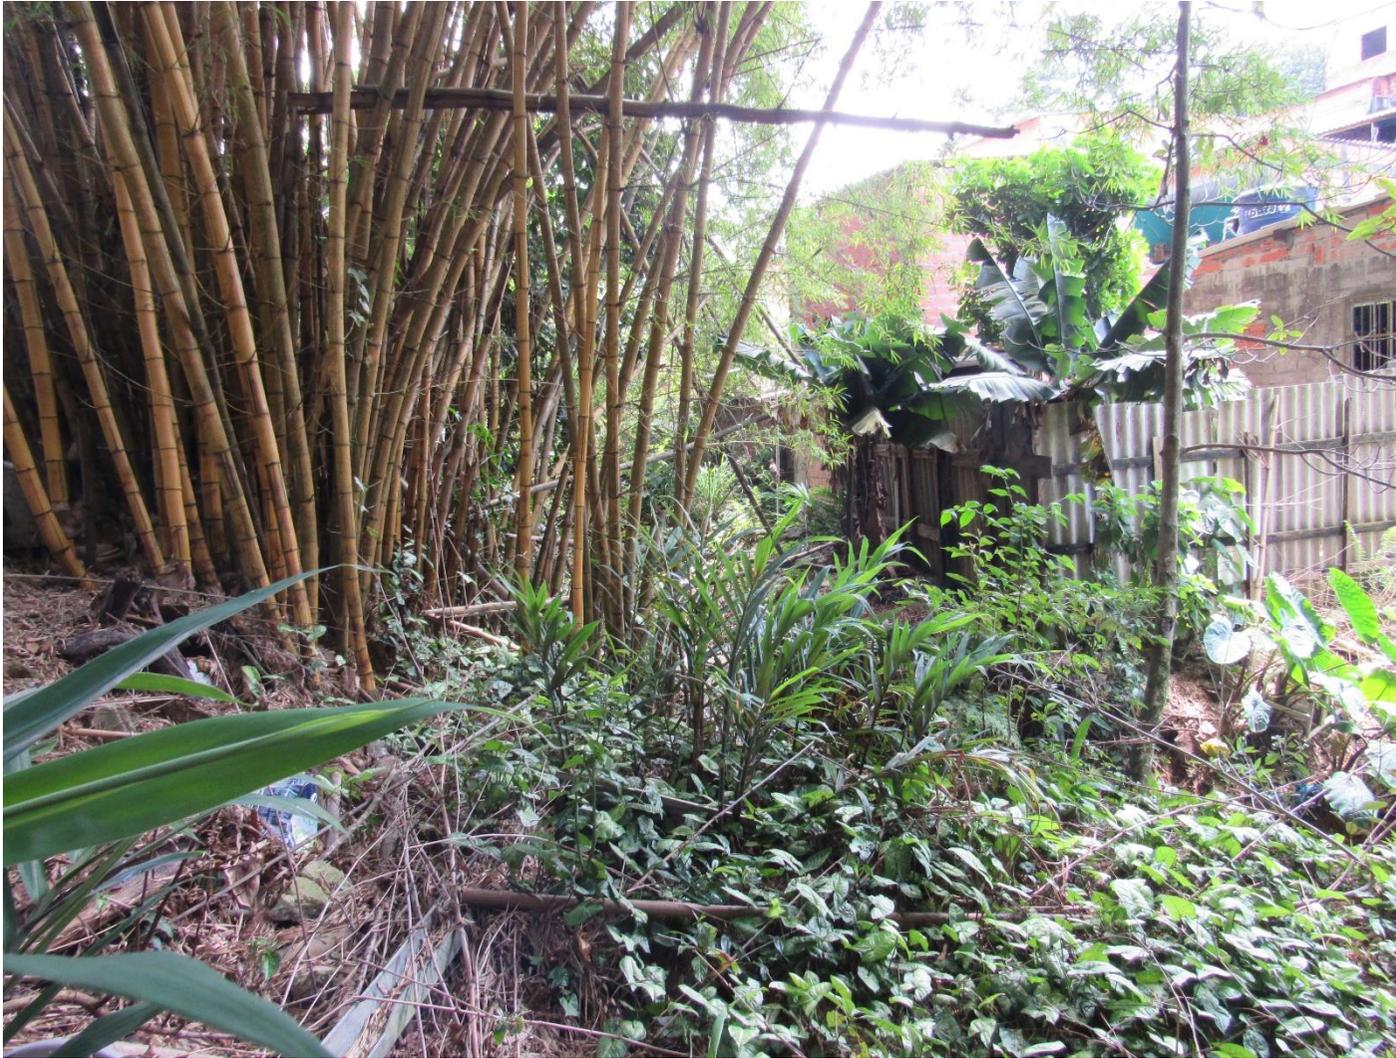
FC-SBC46_S3-01 – Destaque para limite do setor próximo à Rua Paranaguá.

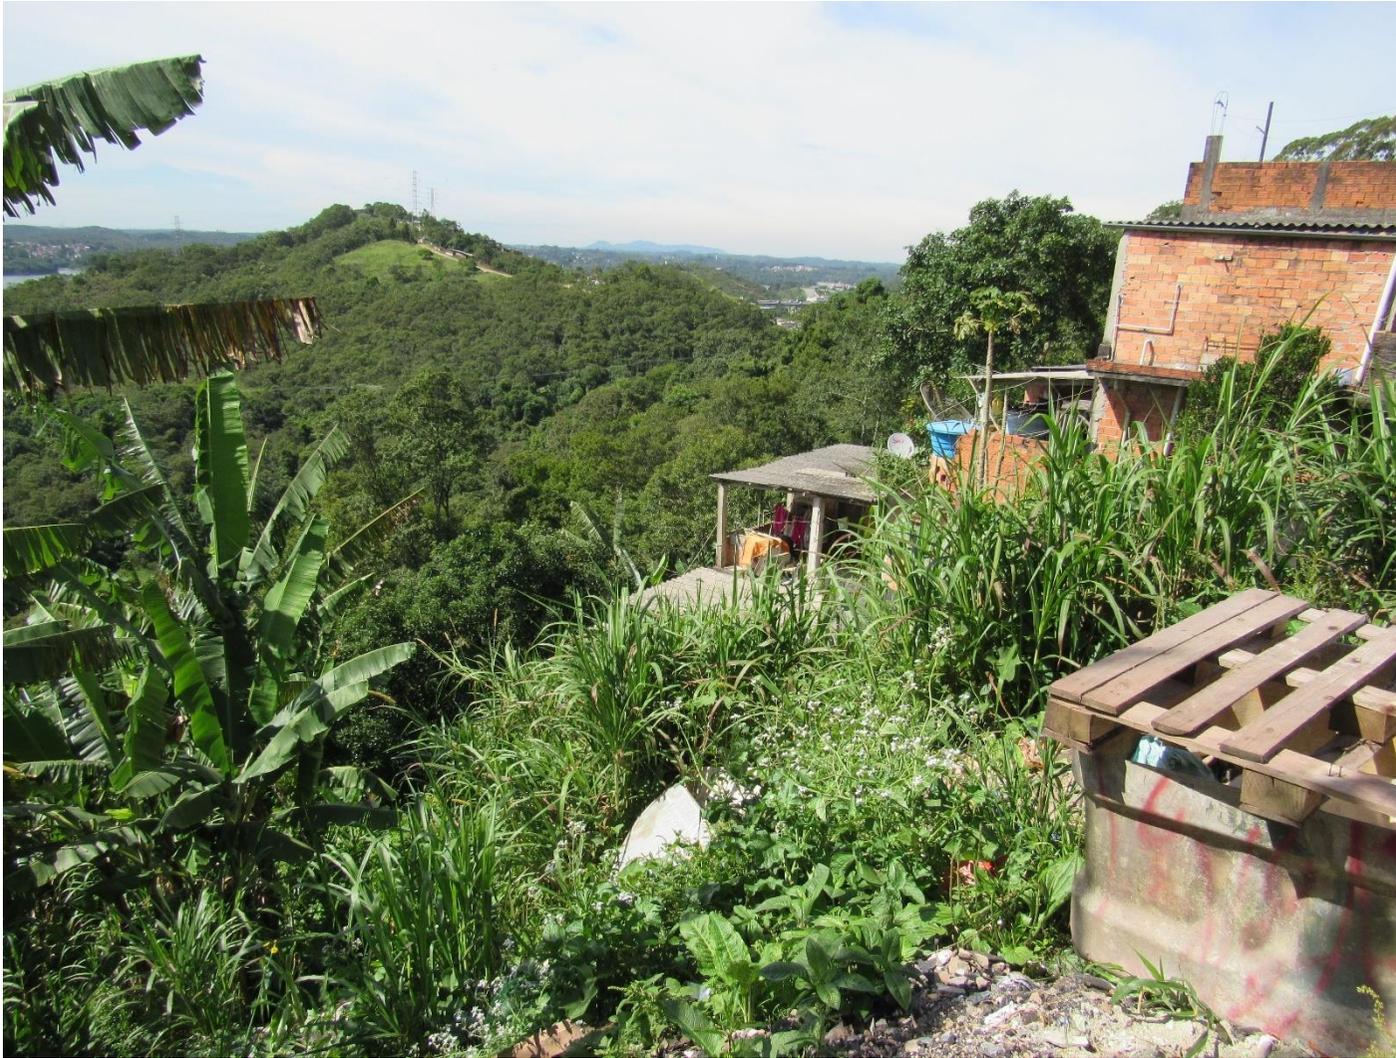
FC-SBC47_S2-01 – Vista para limite esquerdo do setor.

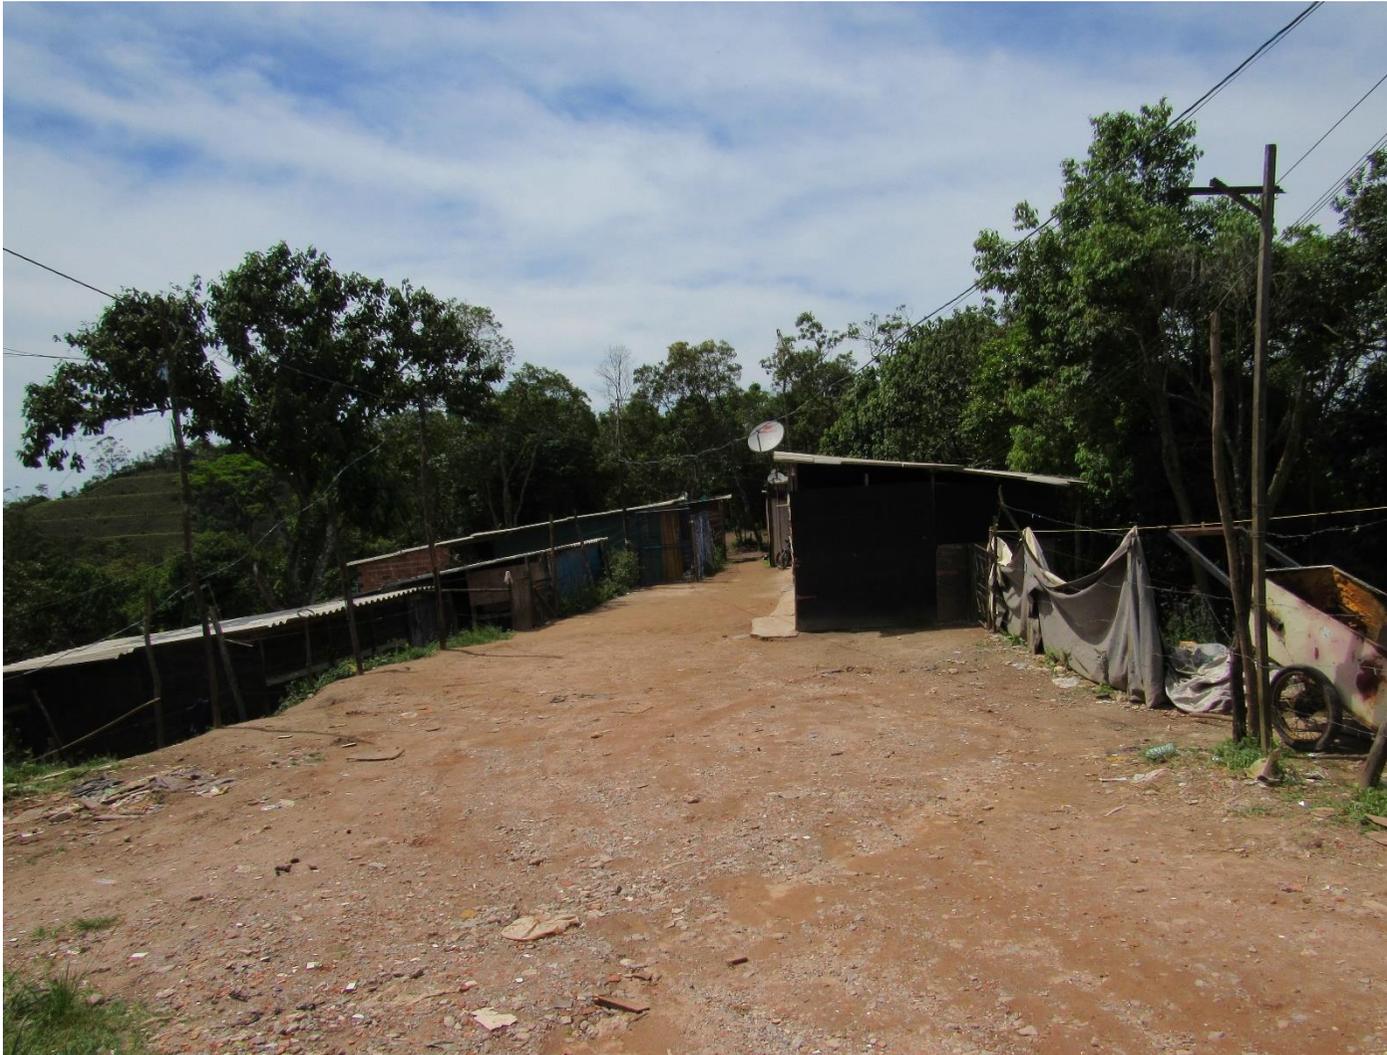
FC-SBC47_S5-01 – Vista geral para o setor, fim da Rua Botujuru.

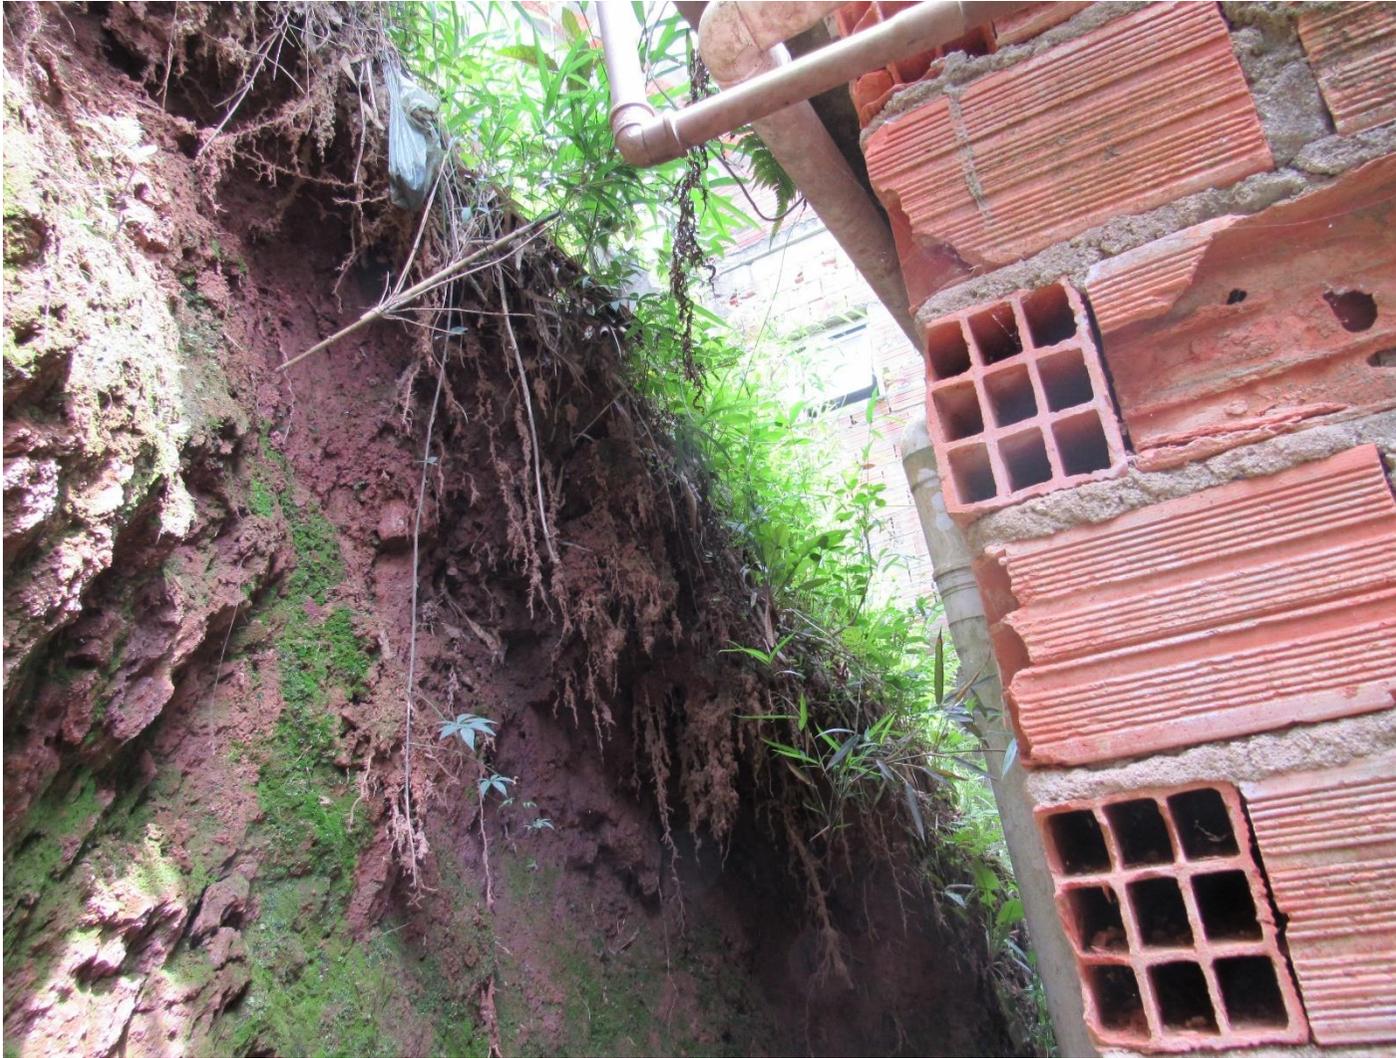
FC-SBC47_S7-01 – Destaque para material depositado e canos lançando água logo a jusante da moradia e a presença de bananeiras.

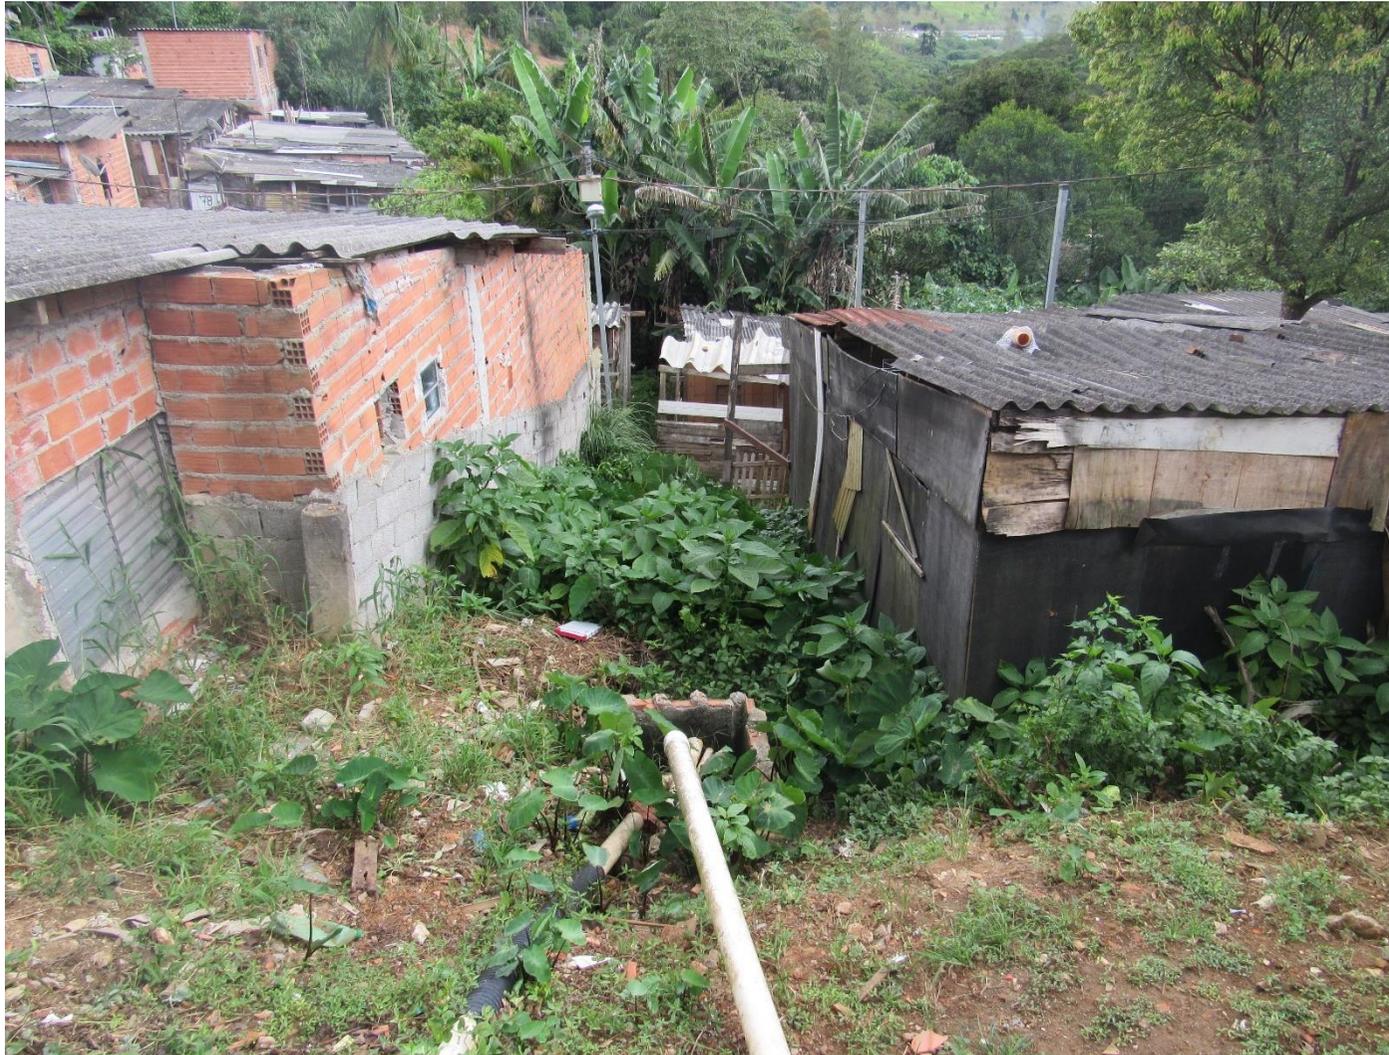
FC-SBC47_S9-01 – Destaque para precariedade das moradias e para o sistema de drenagem local que possivelmente recebe água servida.

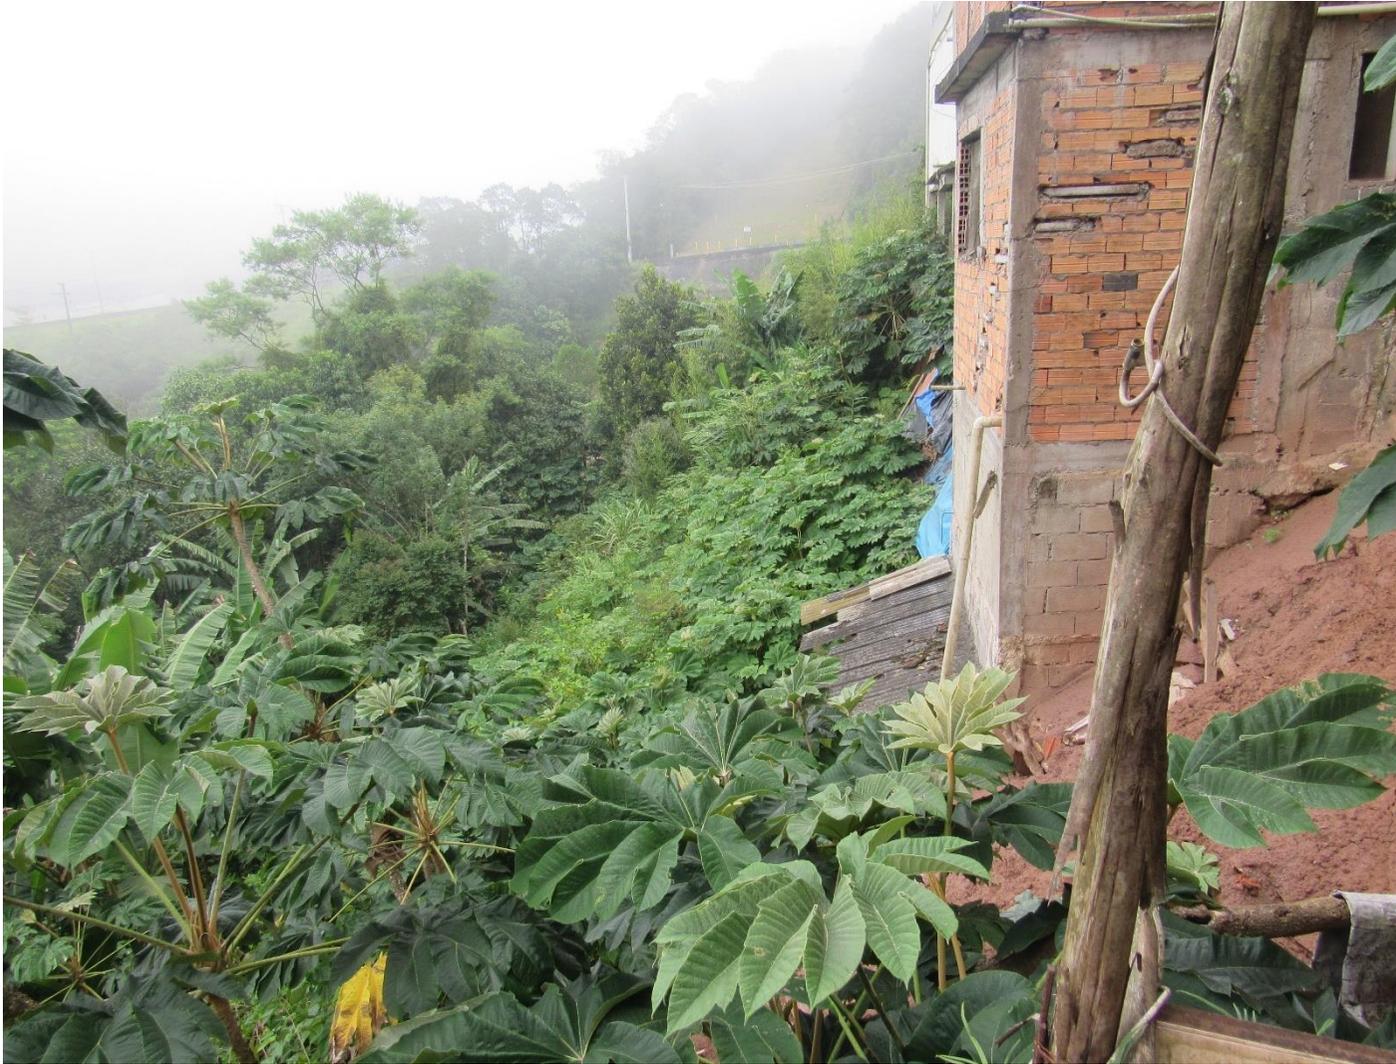
FC-SBC48_S1-01 – Vista geral do setor (entrada do bairro Estrada da Pedra Branca).

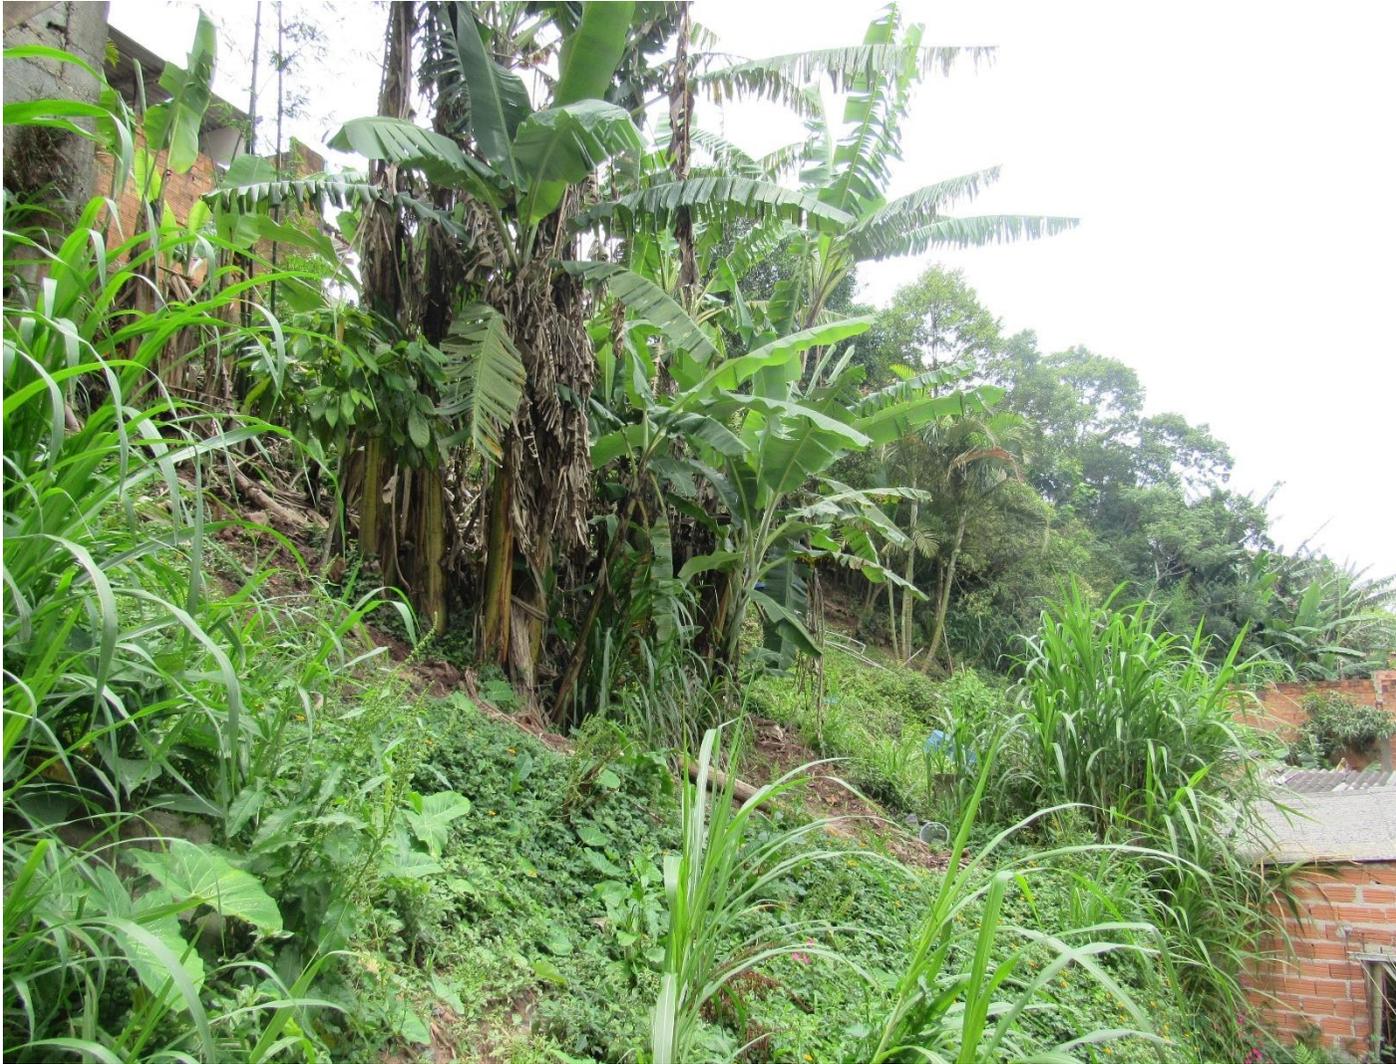
FC-SBC48_S4-01 – Vista geral do setor.

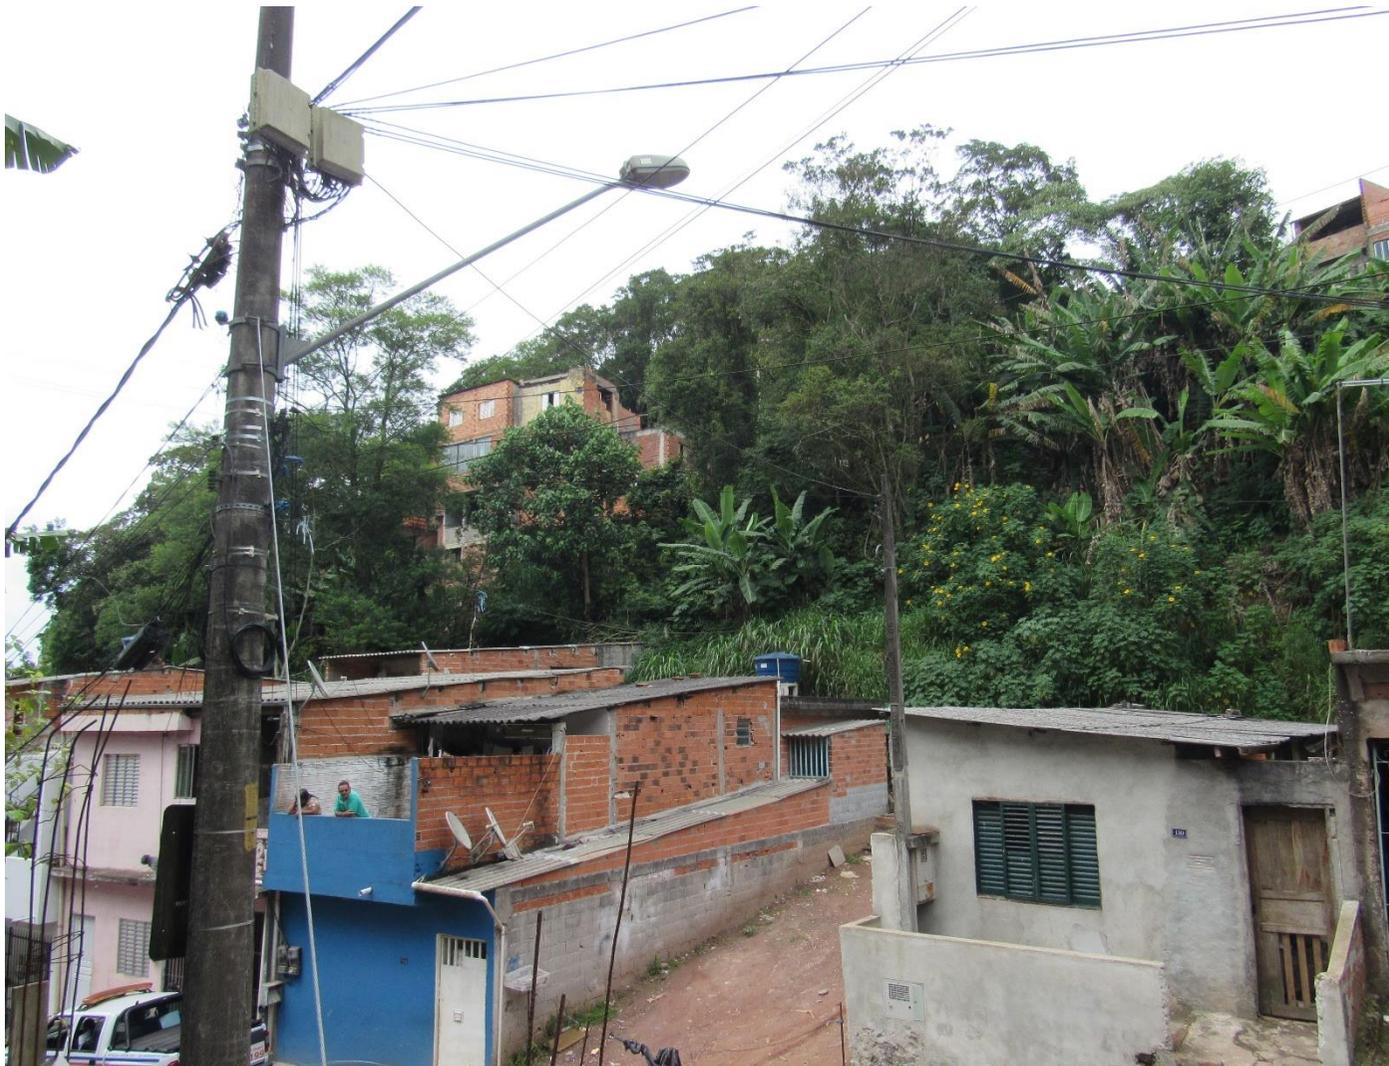
FC-SBC48_S5-01 – Vista para o setor (lado esquerdo da imagem).

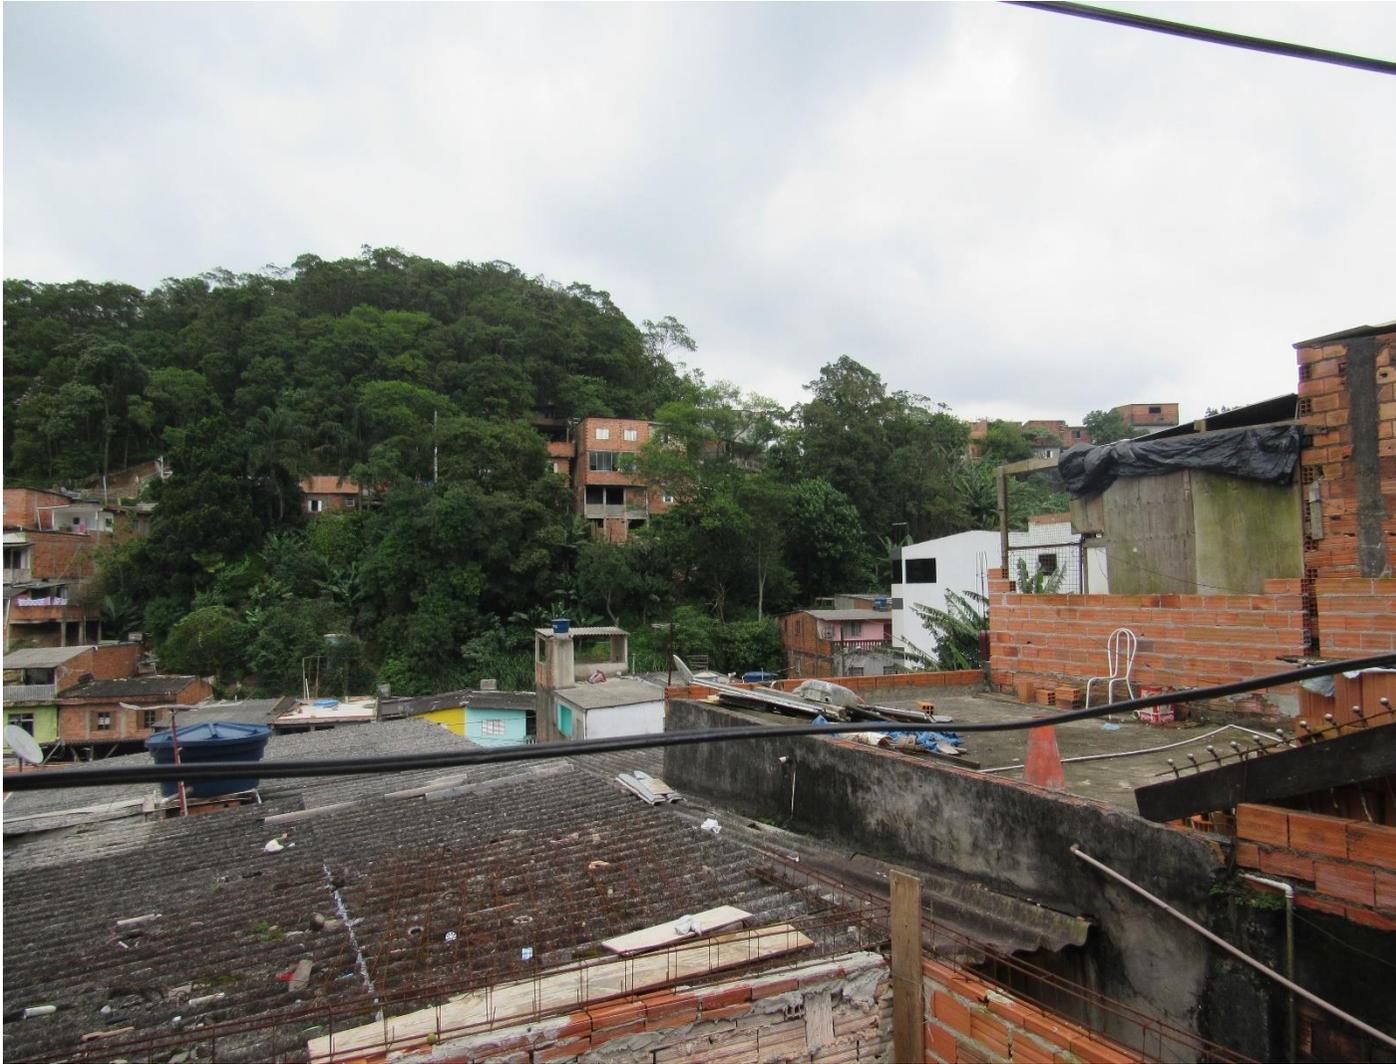
FC-SBC48_S5-02 – Vista geral do setor.

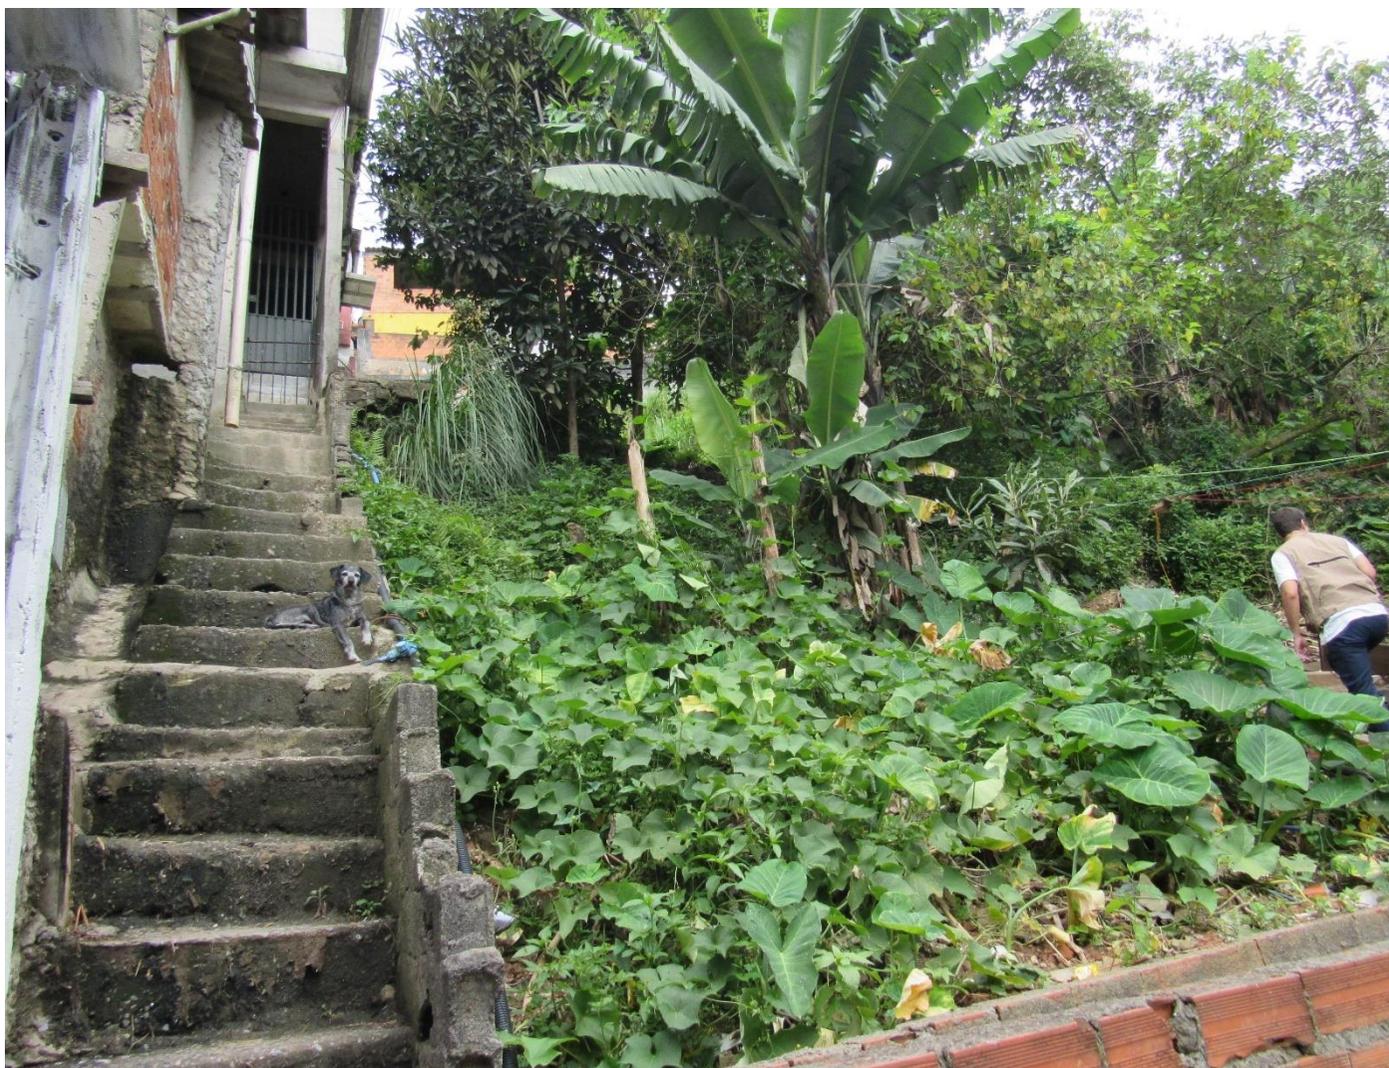
FC-SBC48_S6-01 – Vista para o setor, destaque para possíveis cicatrizes de deslizamento (solo exposto).

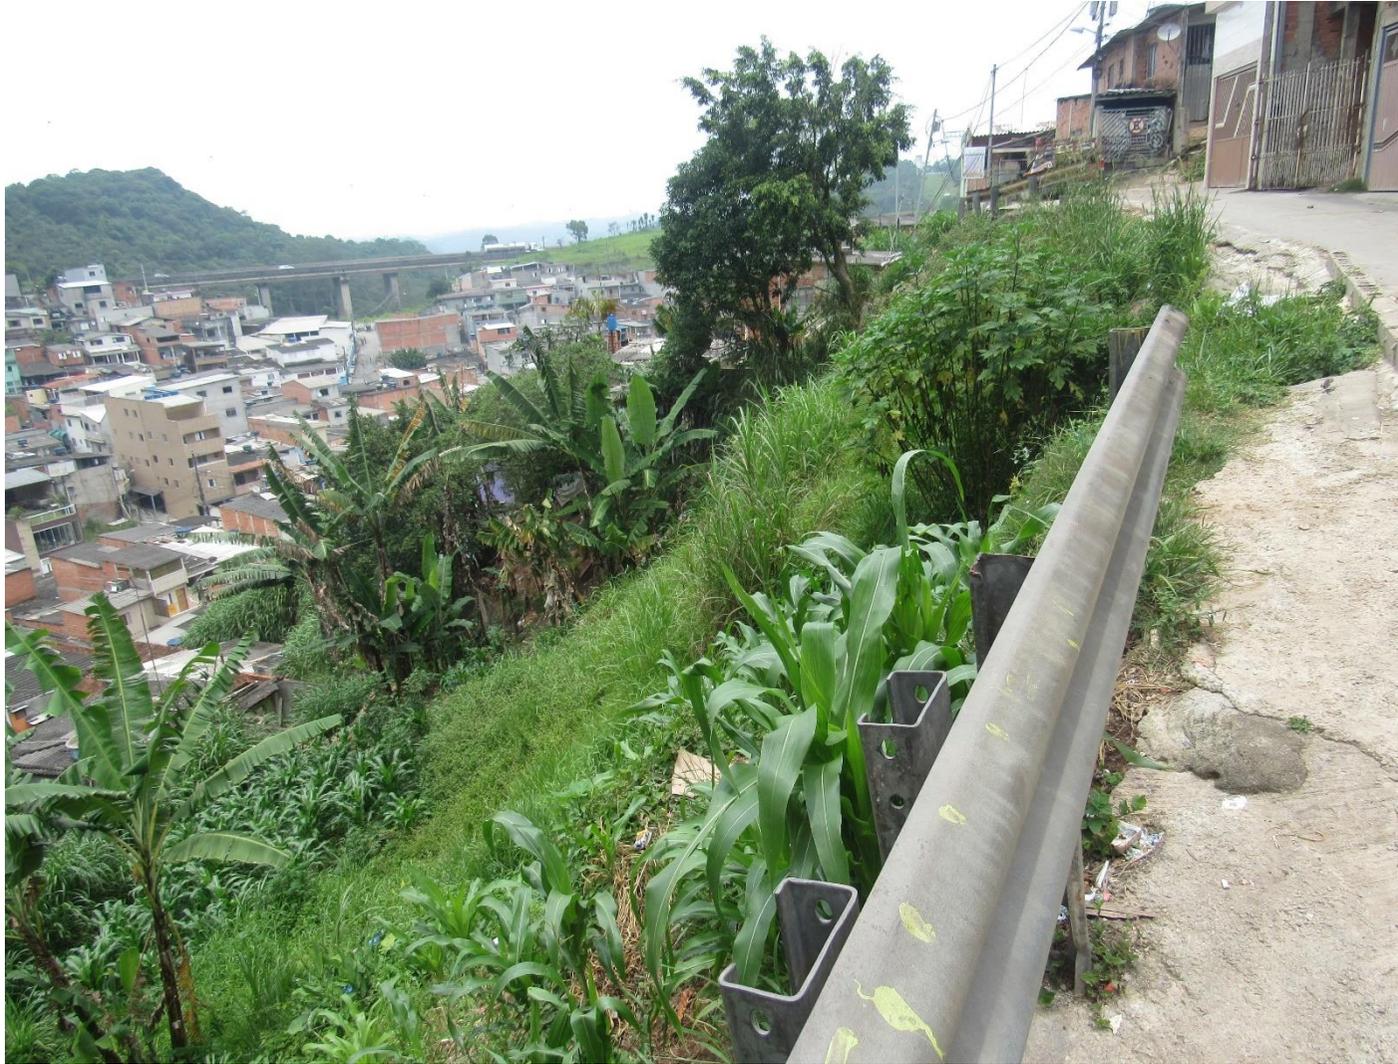
FC-SBC48_S7-01 – Vista geral do setor.

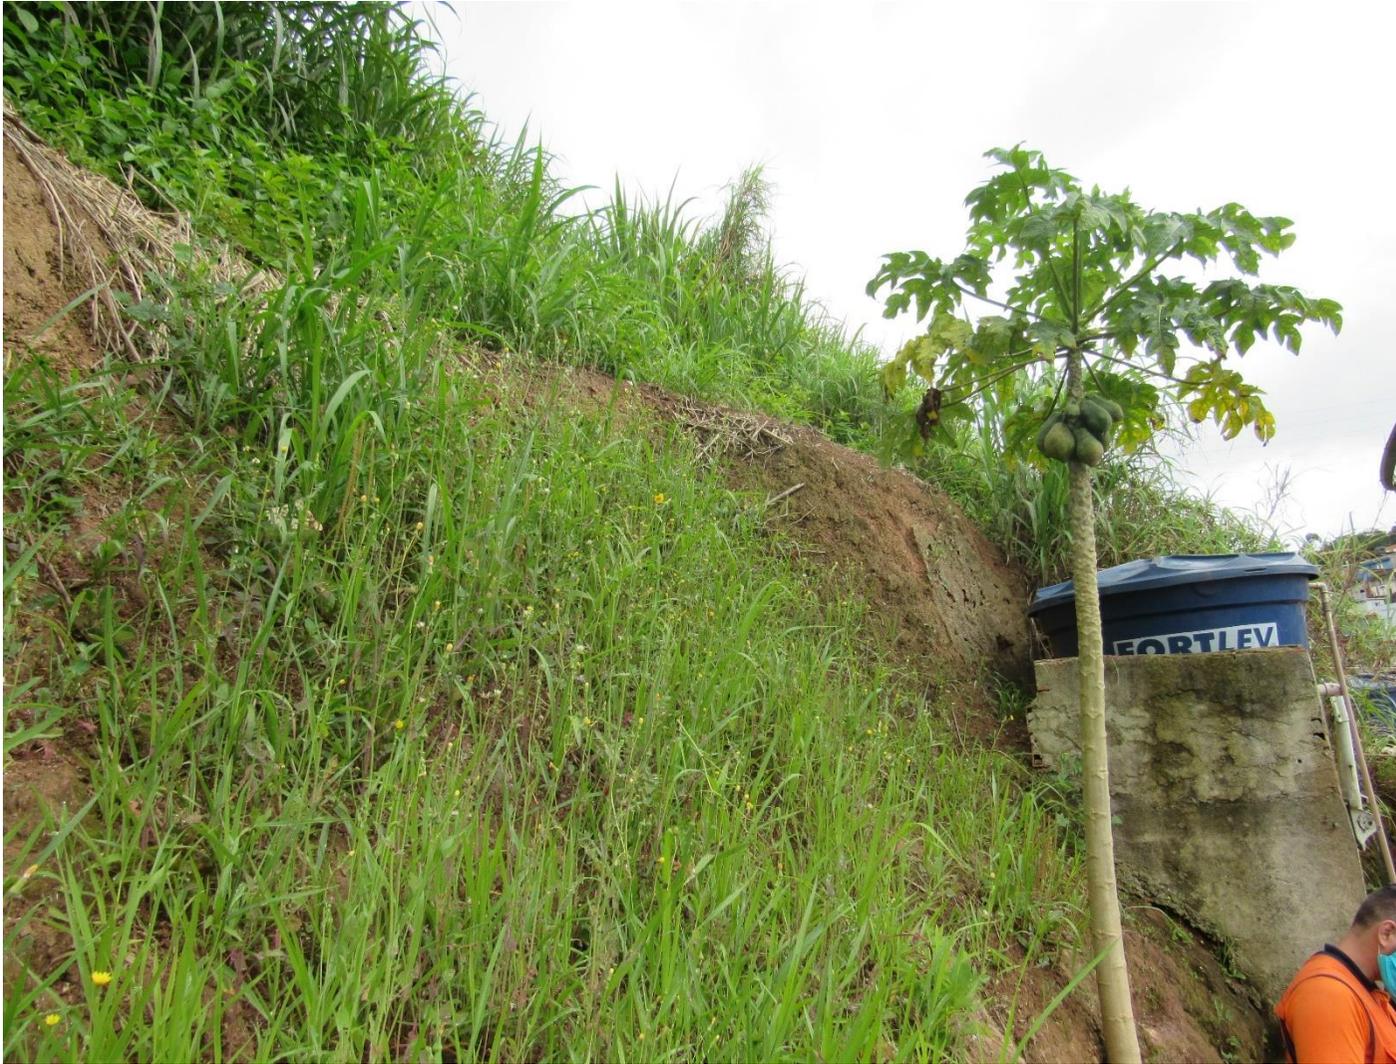
FC-SBC48_S8-01 – Vista geral para o setor.

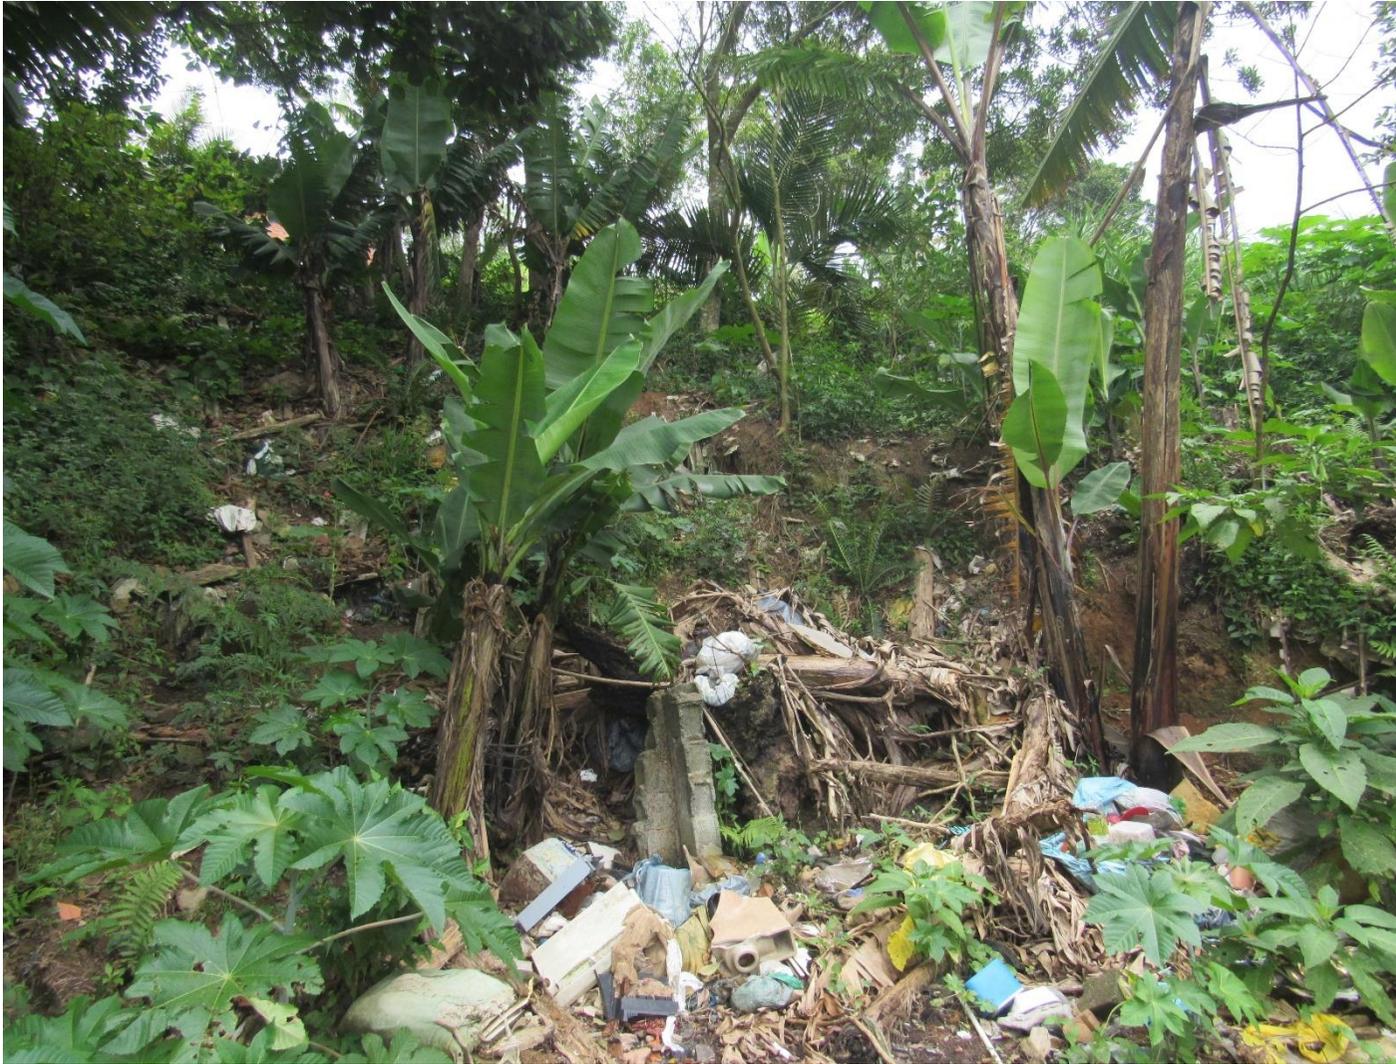
FC-SBC48_S9-01 – Destaque para um dos acessos para parte superior do setor.
