VOLUME III

PLANO MUNICIPAL DE REDUÇÃO DE RISCOS DE SÃO BERNARDO DO CAMPO

PLANO MUNICIPAL DE REDUÇÃO DE RISCOS – SÃO BERNARDO DO CAMPO – FICHA GERAL

Nome: Jardim Represa	Localidade: SBC46	
Endereço de referência: Estrada Galvão Bueno Rua Paranaguá	Latitude: 7370052,474 7369972,977 7369411,313	Longitude: 336952,413 336674,145 336940,646
Foto de localização geral: FG-SBC46_1 / FG-SBC46_2 / FG-SBC46_3

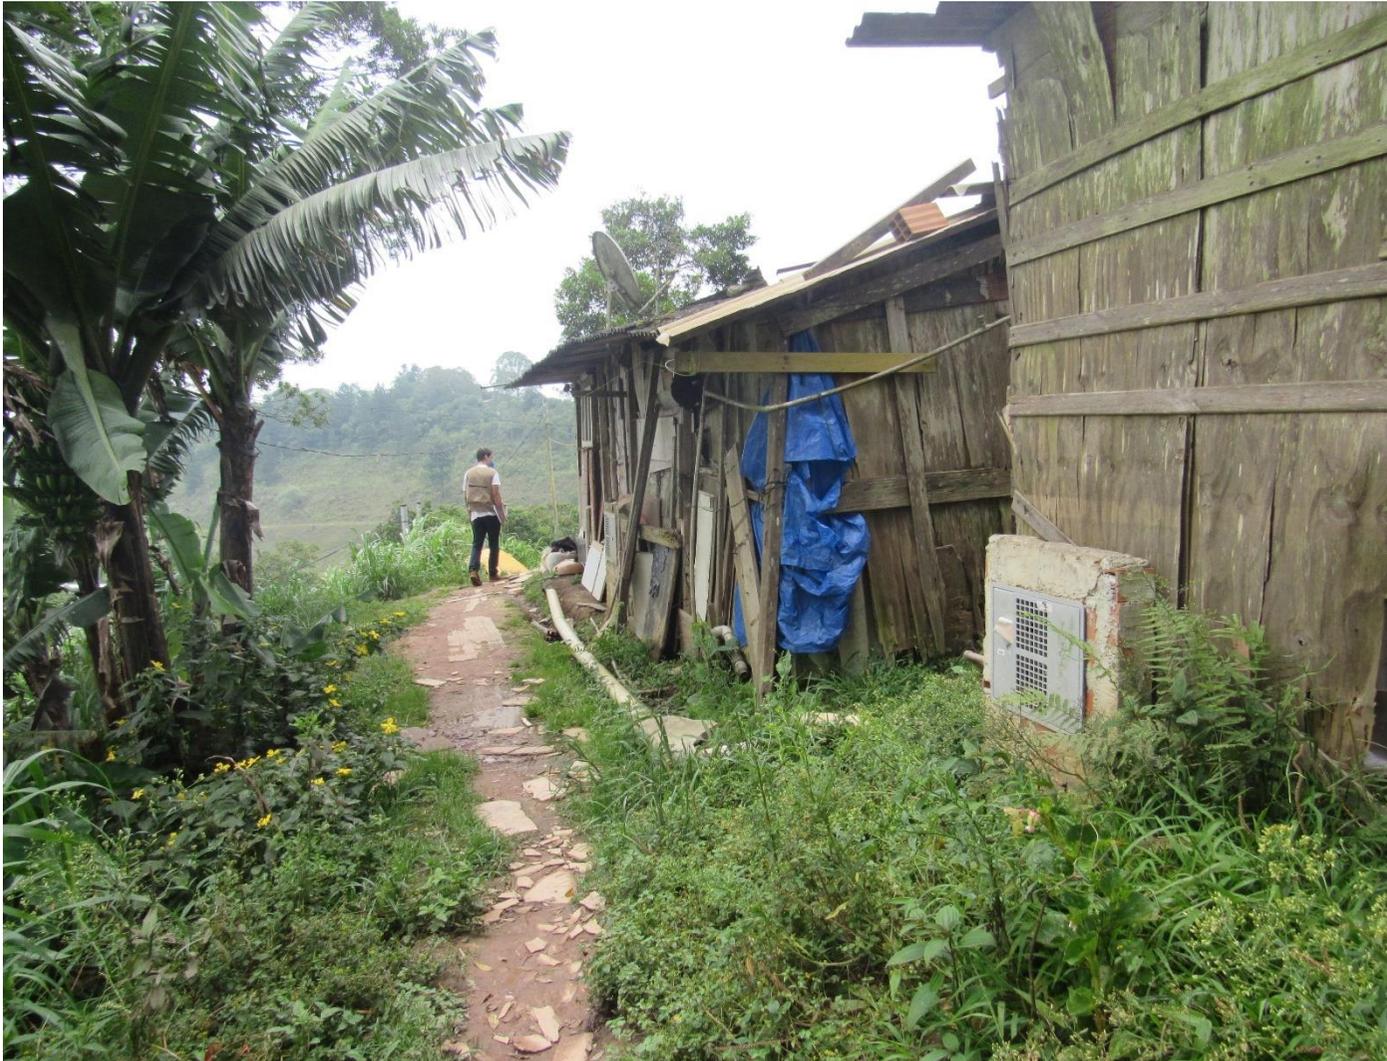
FC-SBC48_S10-01 – Destaque para o acesso e a precariedade das moradias.

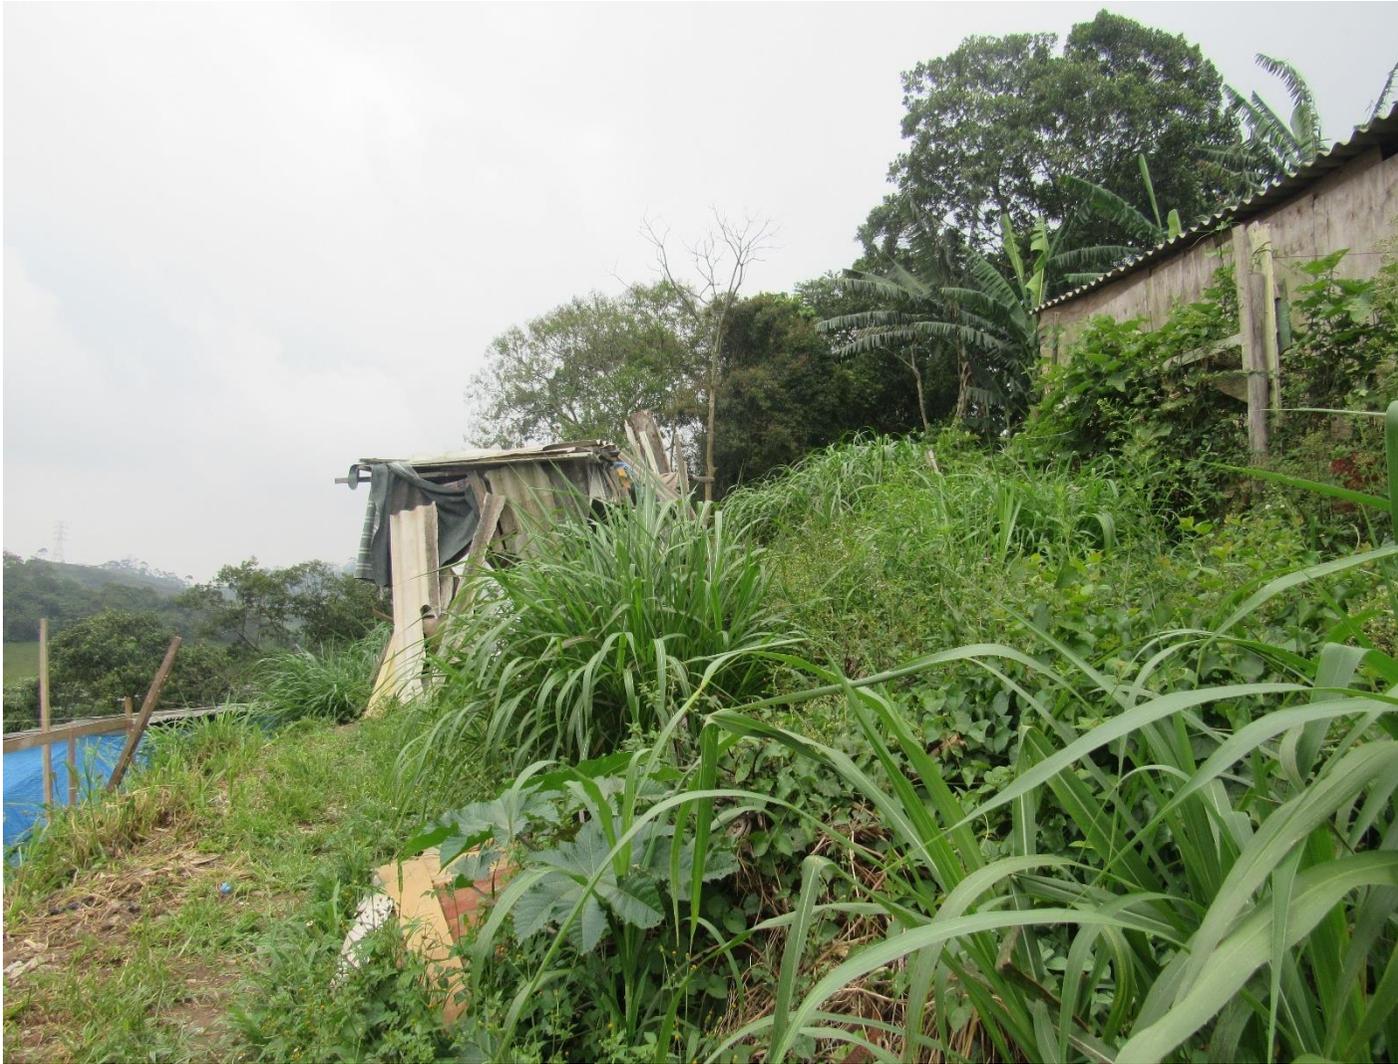
FC-SBC48_S10-02 – Vista da parte superior do setor (topo).

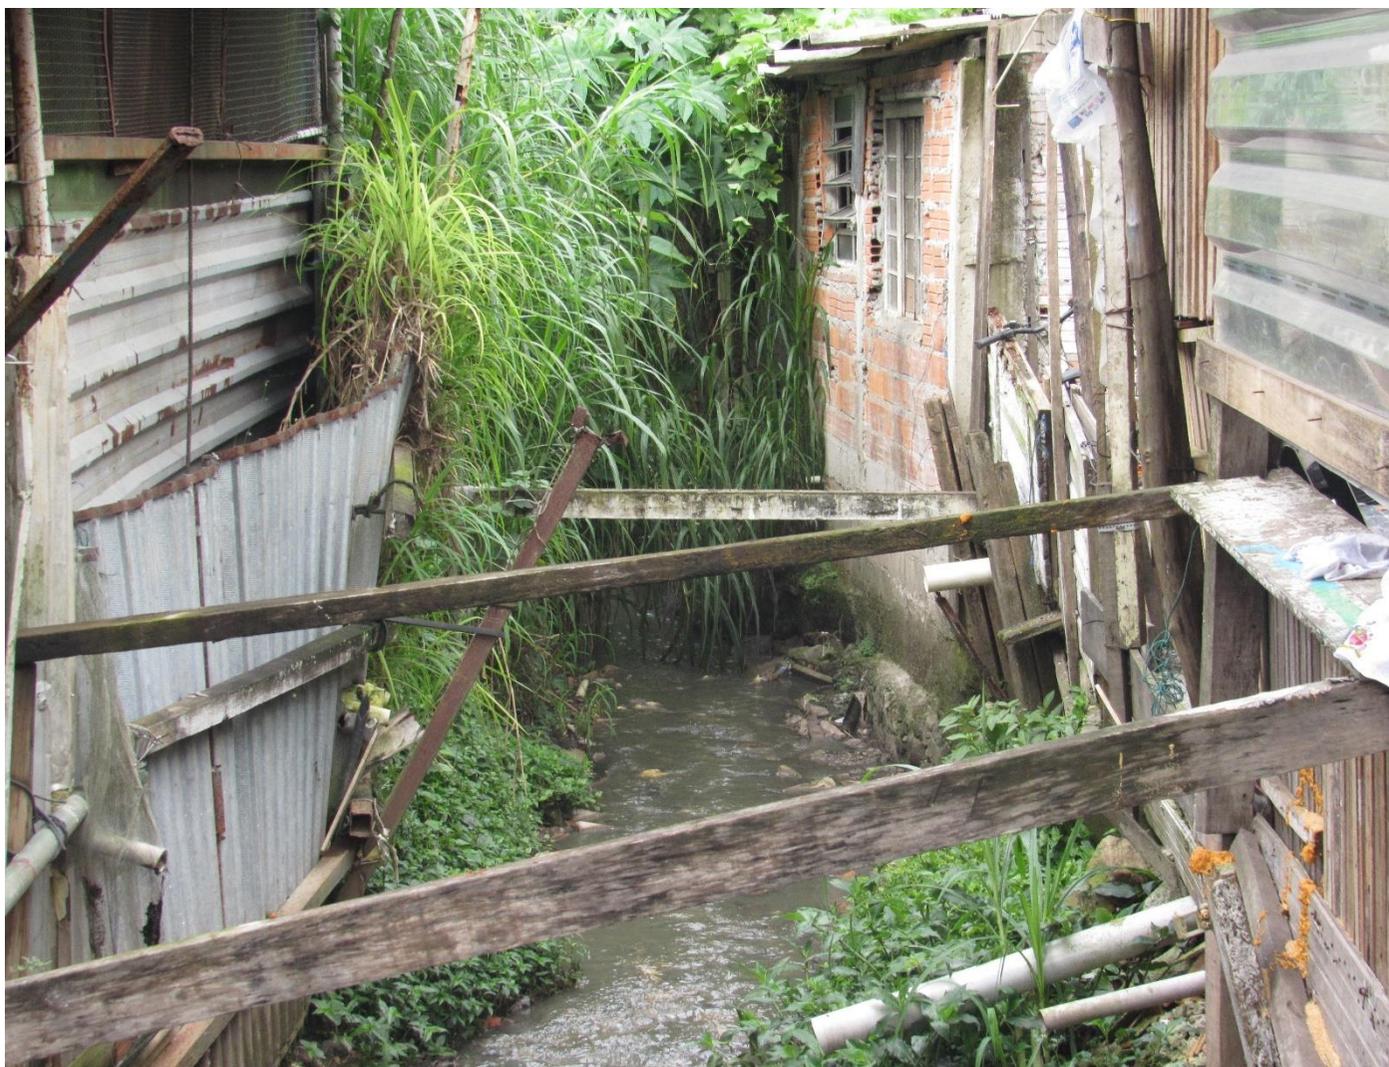
FC-SBC48_S11-01 – Destaque para passagem sobre o córrego.

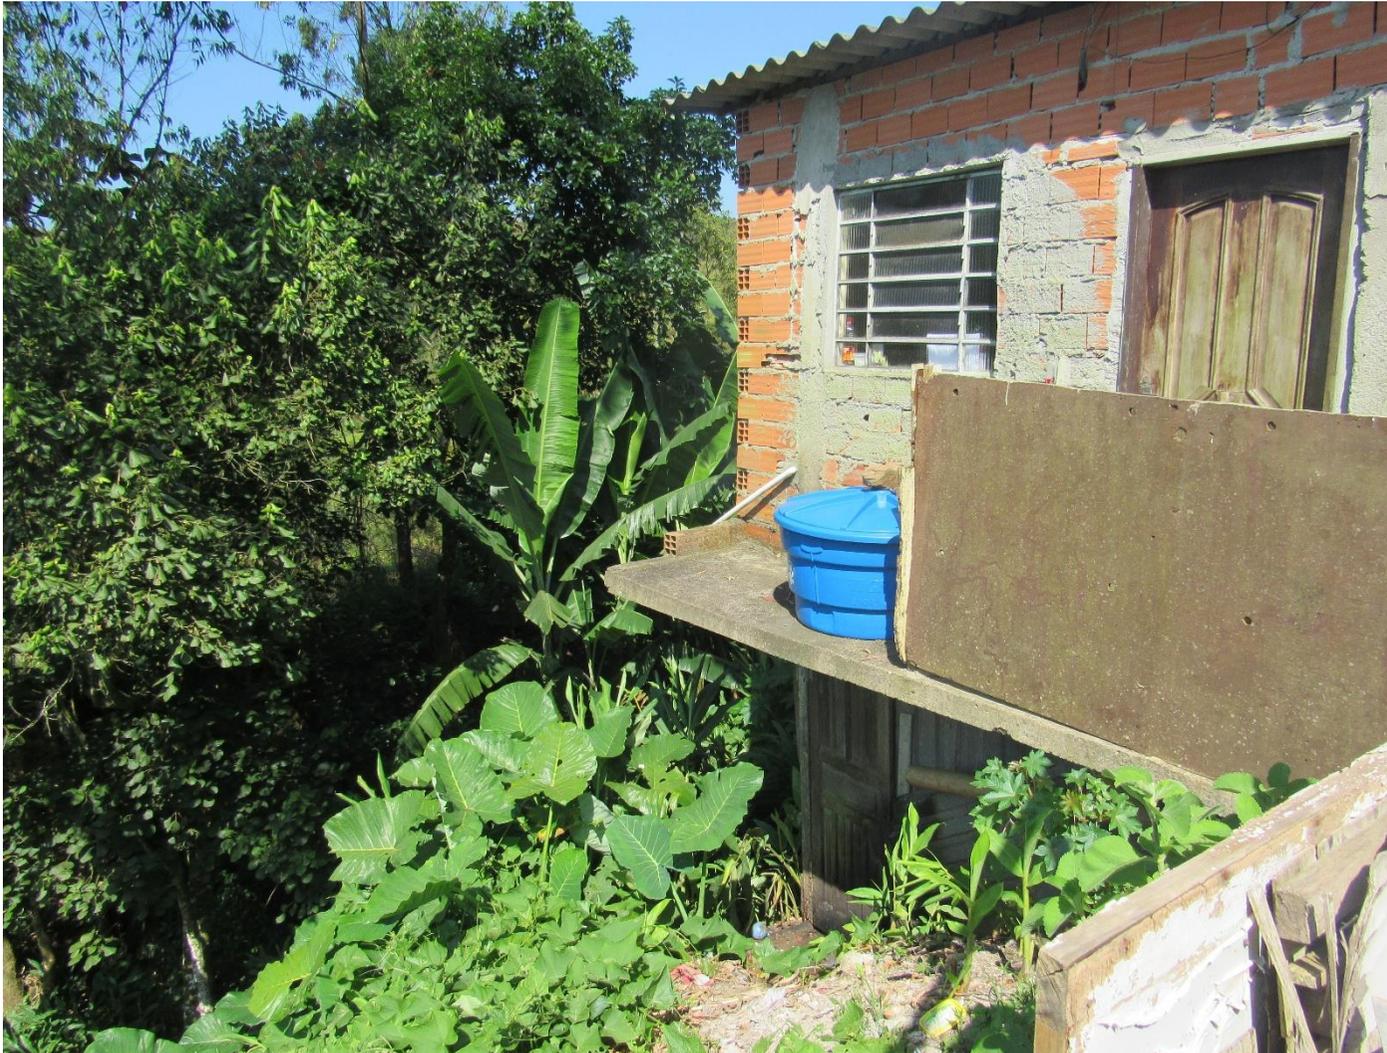
FC-SBC49_S1-01 – Destaque para moradia indicada para remoção.

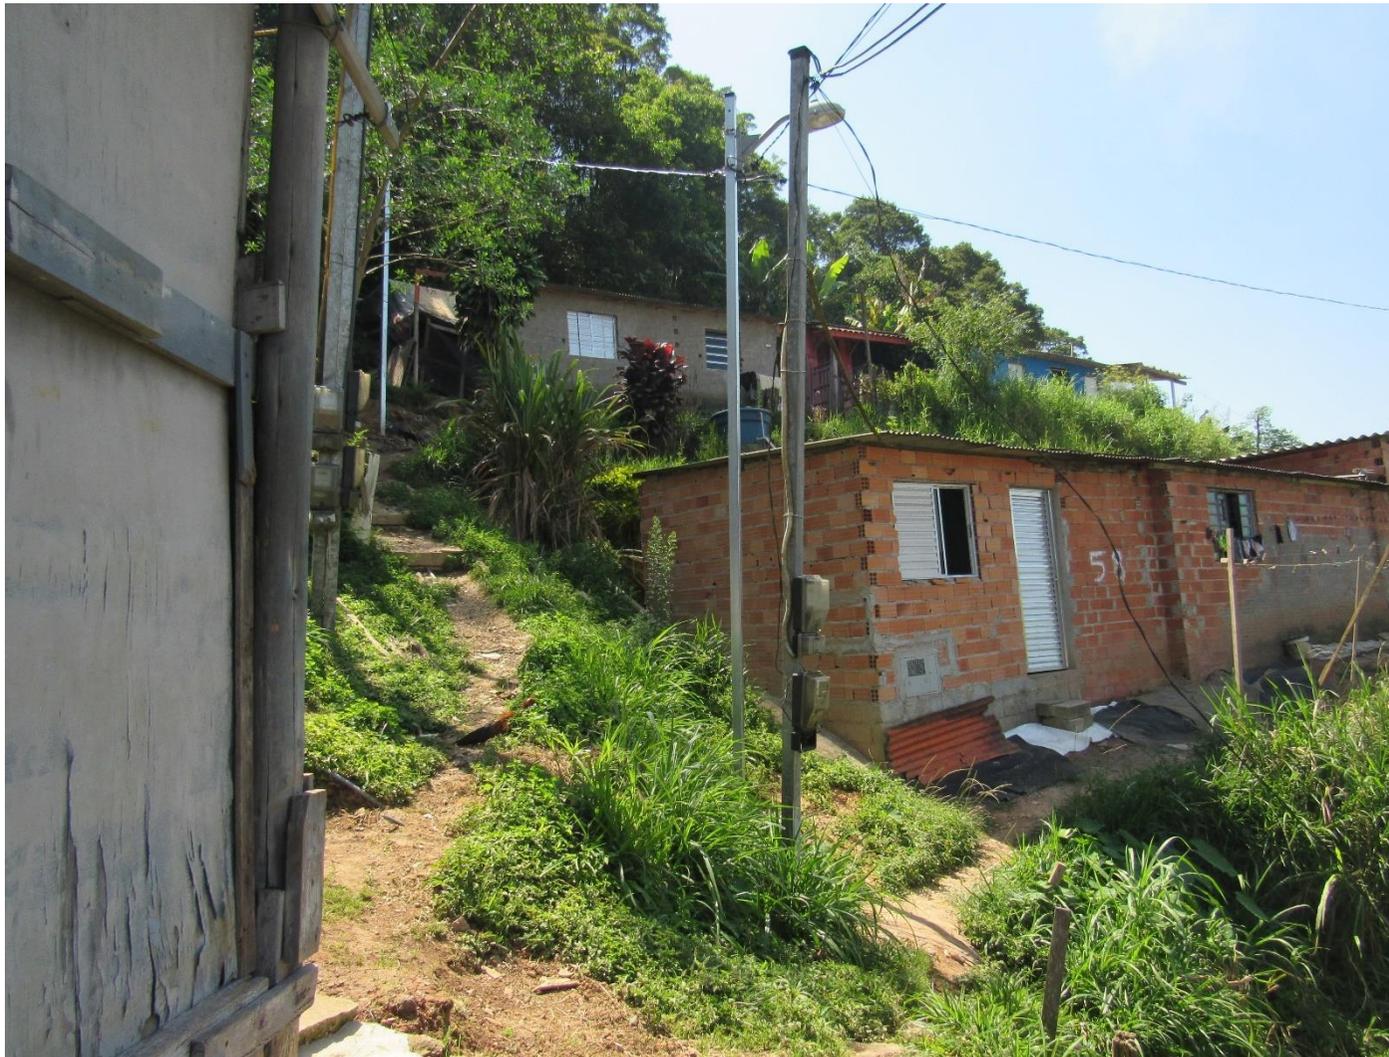
FC-SBC49_S3-01 – Destaque para as moradias de alvenaria e para os acessos de terra (canto superior esquerdo do setor).

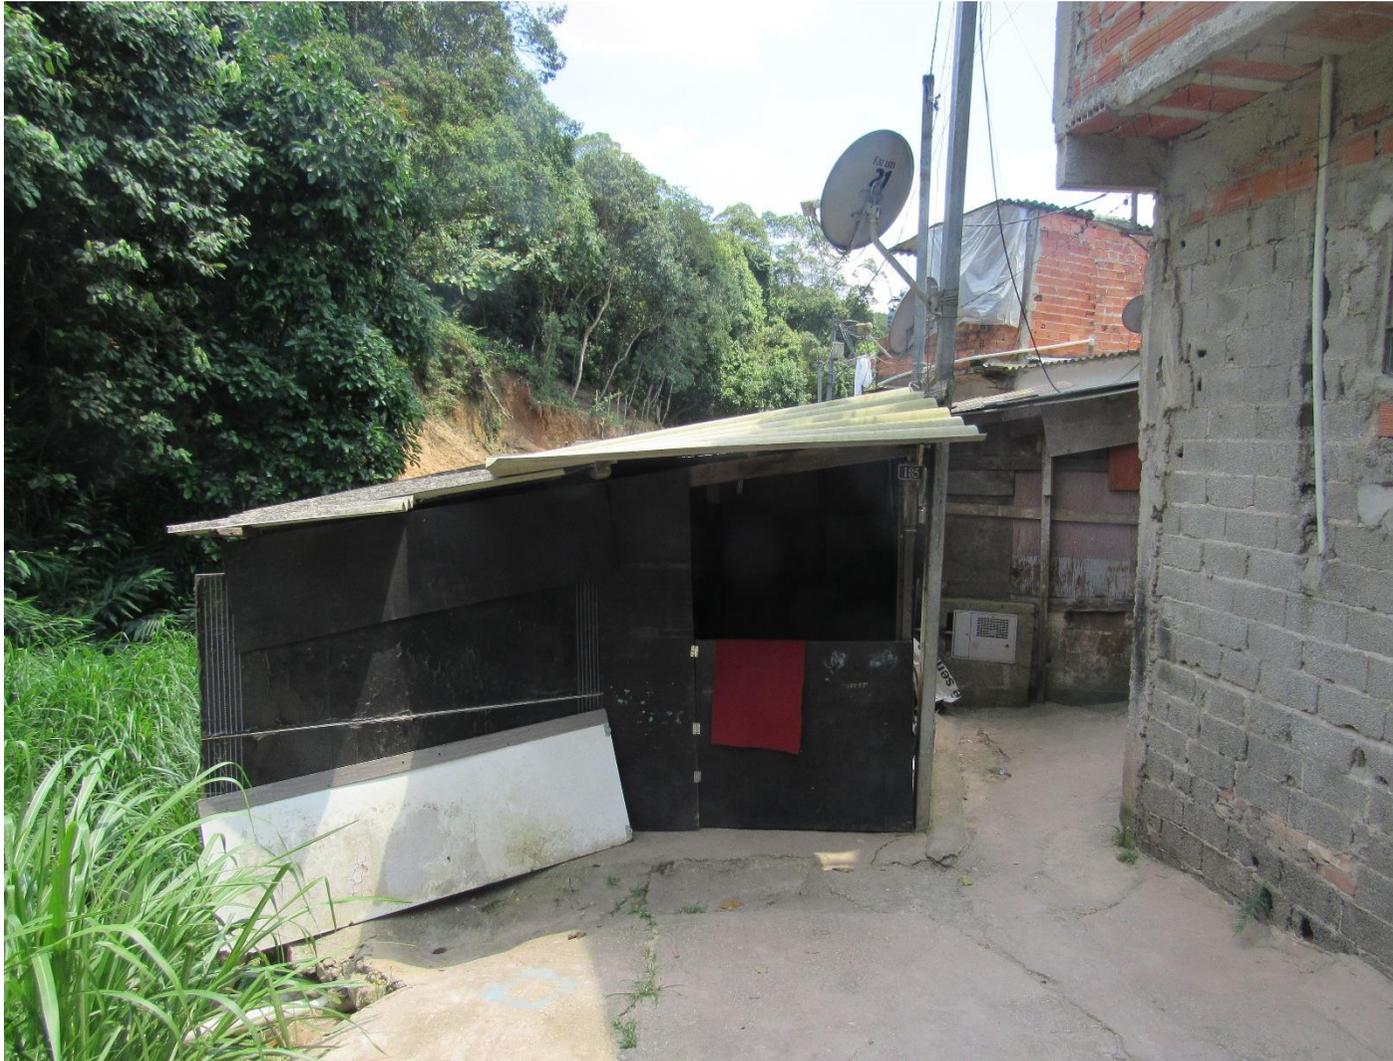
FC-SBC50_S1-01 – Destaque para precariedade de algumas moradias.

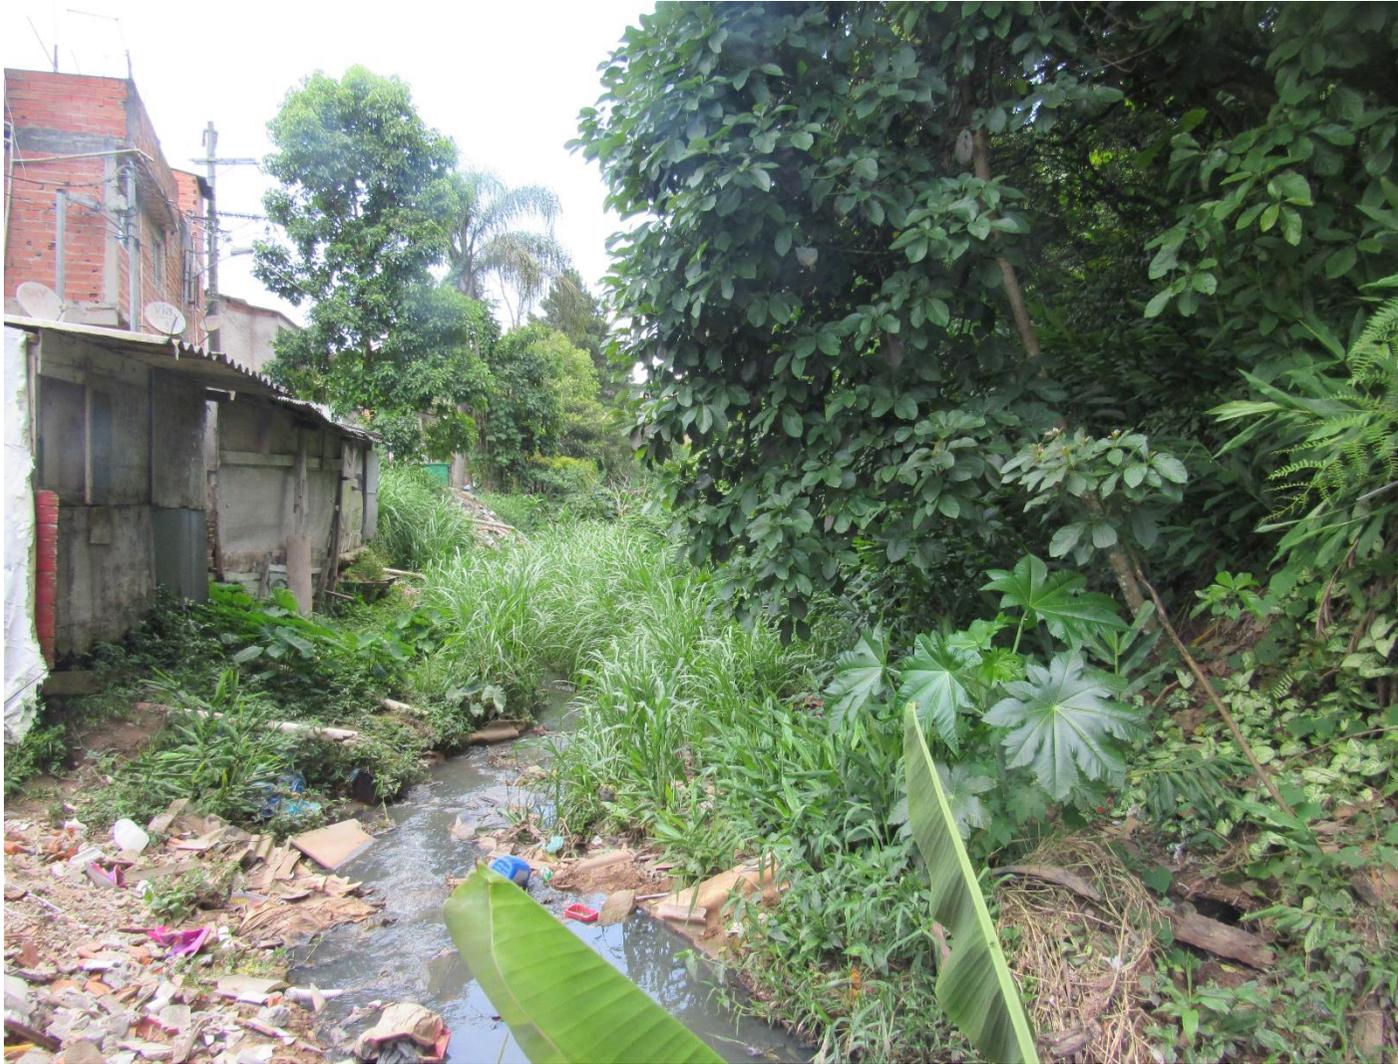
FC-SBC50_S1-02 – Destaque para proximidade das moradias ao córrego.

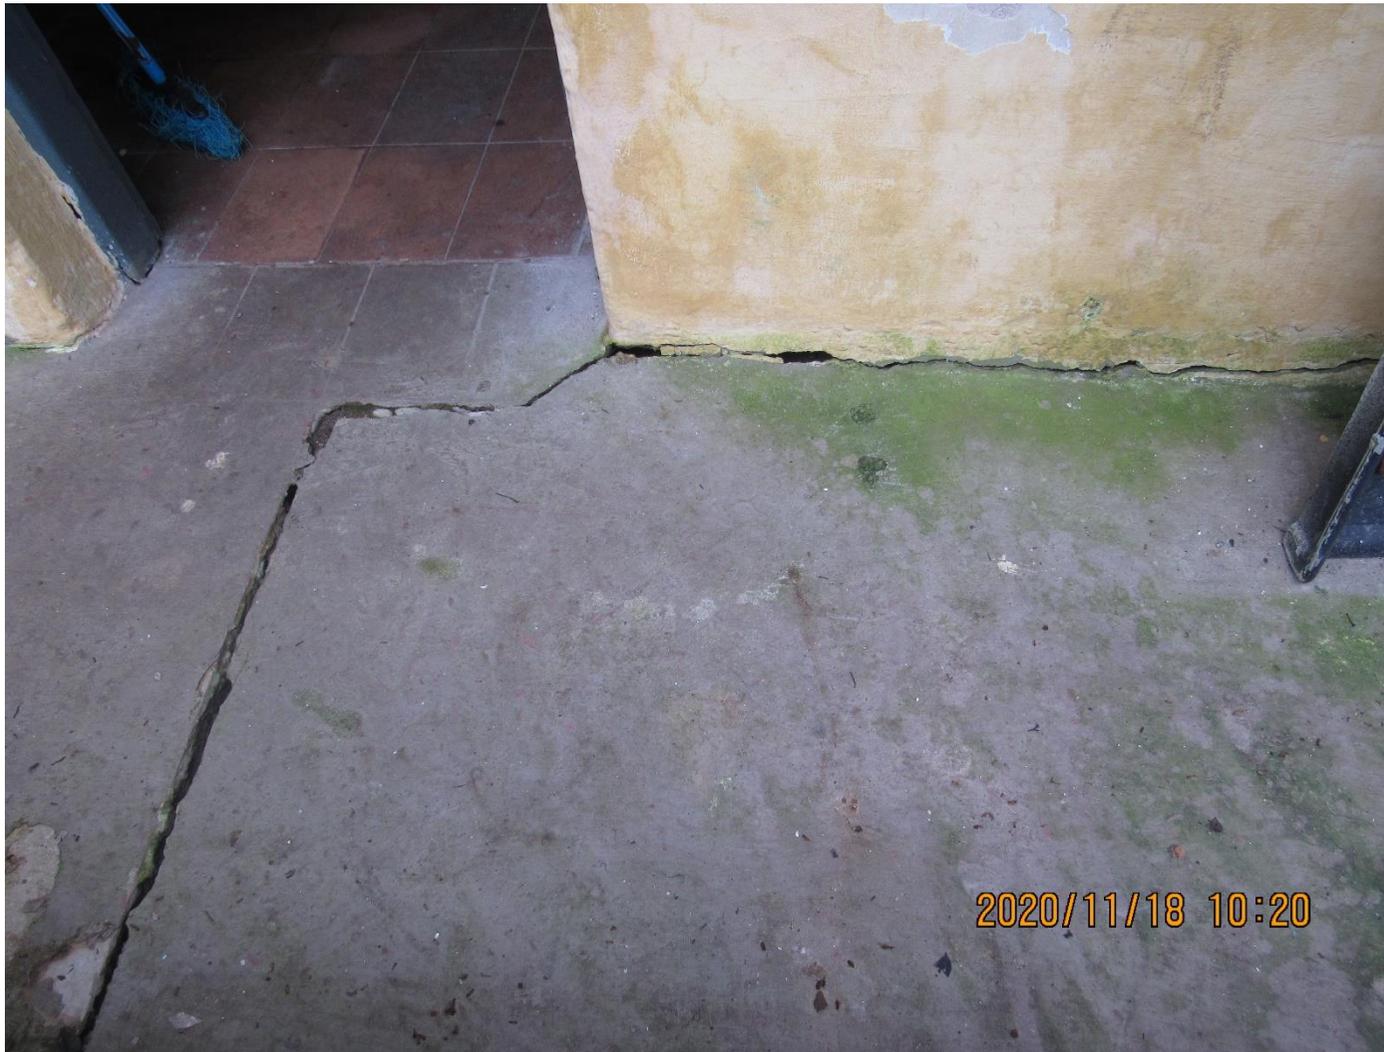
FC-SBC51_S2-01 – Trincas no chão da moradia indicada para remoção no limite esquerdo do setor. O proprietário relatou que ninguém estava morando lá justamente por conta das trincas, ele foi orientado a manter a edificação desocupada.

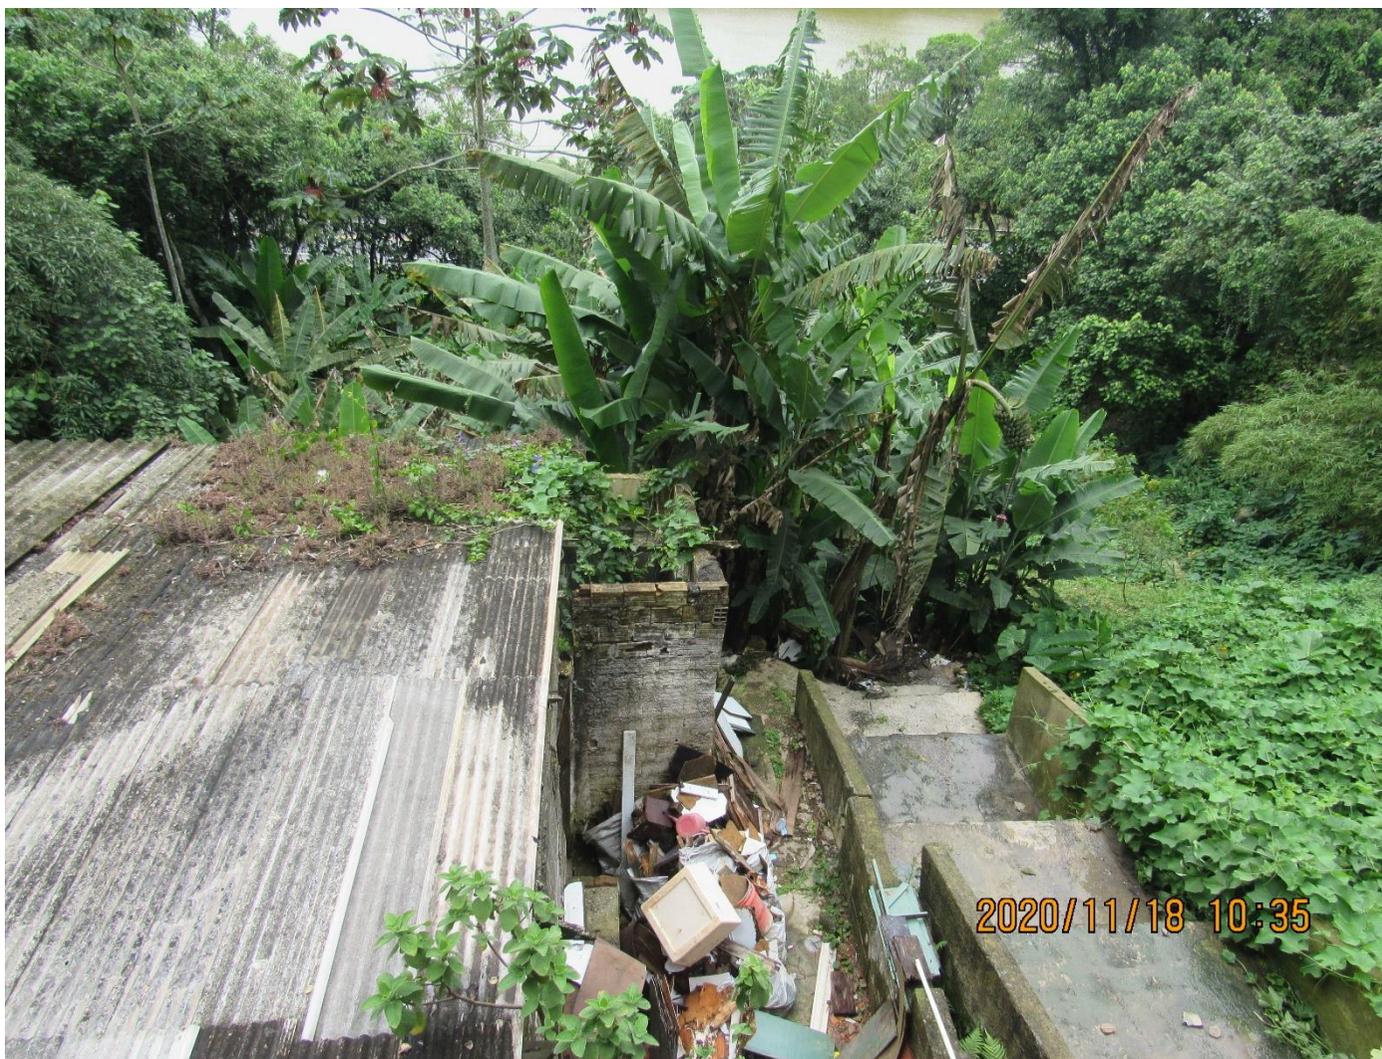
FC-SBC51_S2-02 – Final da escada hidráulica na parte central do setor, a estrutura acaba no meio da encosta e apresenta algumas trincas. À esquerda na foto está a edificação indicada para remoção que também está desocupada.

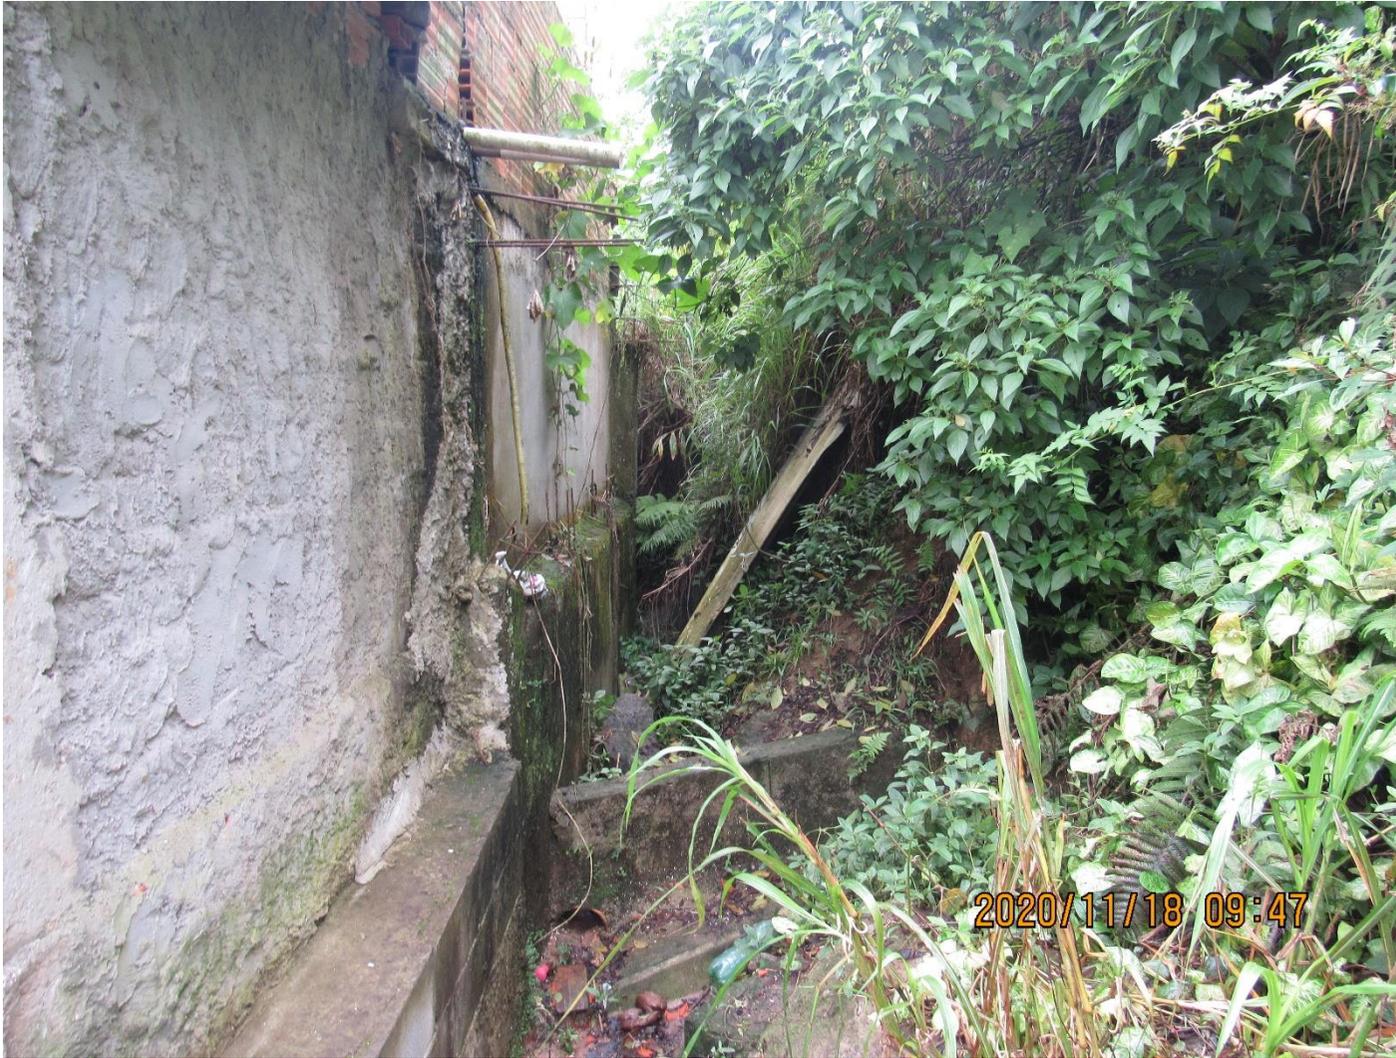
FC-SBC53_S2-01 – Vista da encosta, destaque para vegetação e material depositado na base.

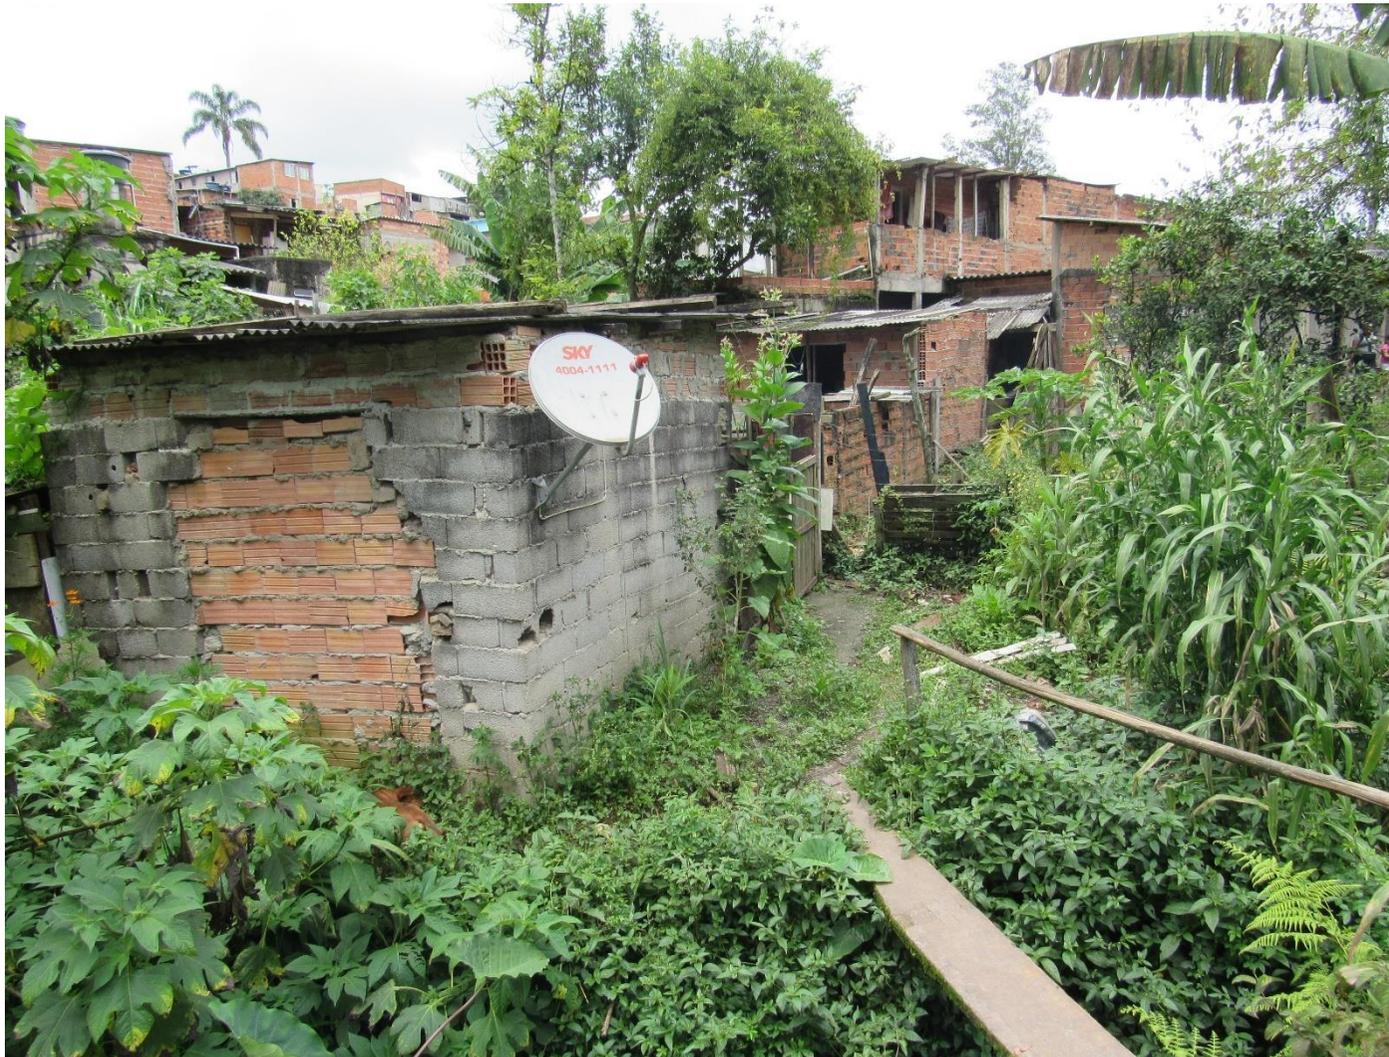
FC-SBC55_S1-01 – Destaque para “ponte” de madeira sobre o córrego (acesso às moradias) e a precariedade da moradia.
