## VOLUME II

# PLANO MUNICIPAL DE REDUÇÃO DE RISCOS DE SÃO BERNARDO DO CAMPO

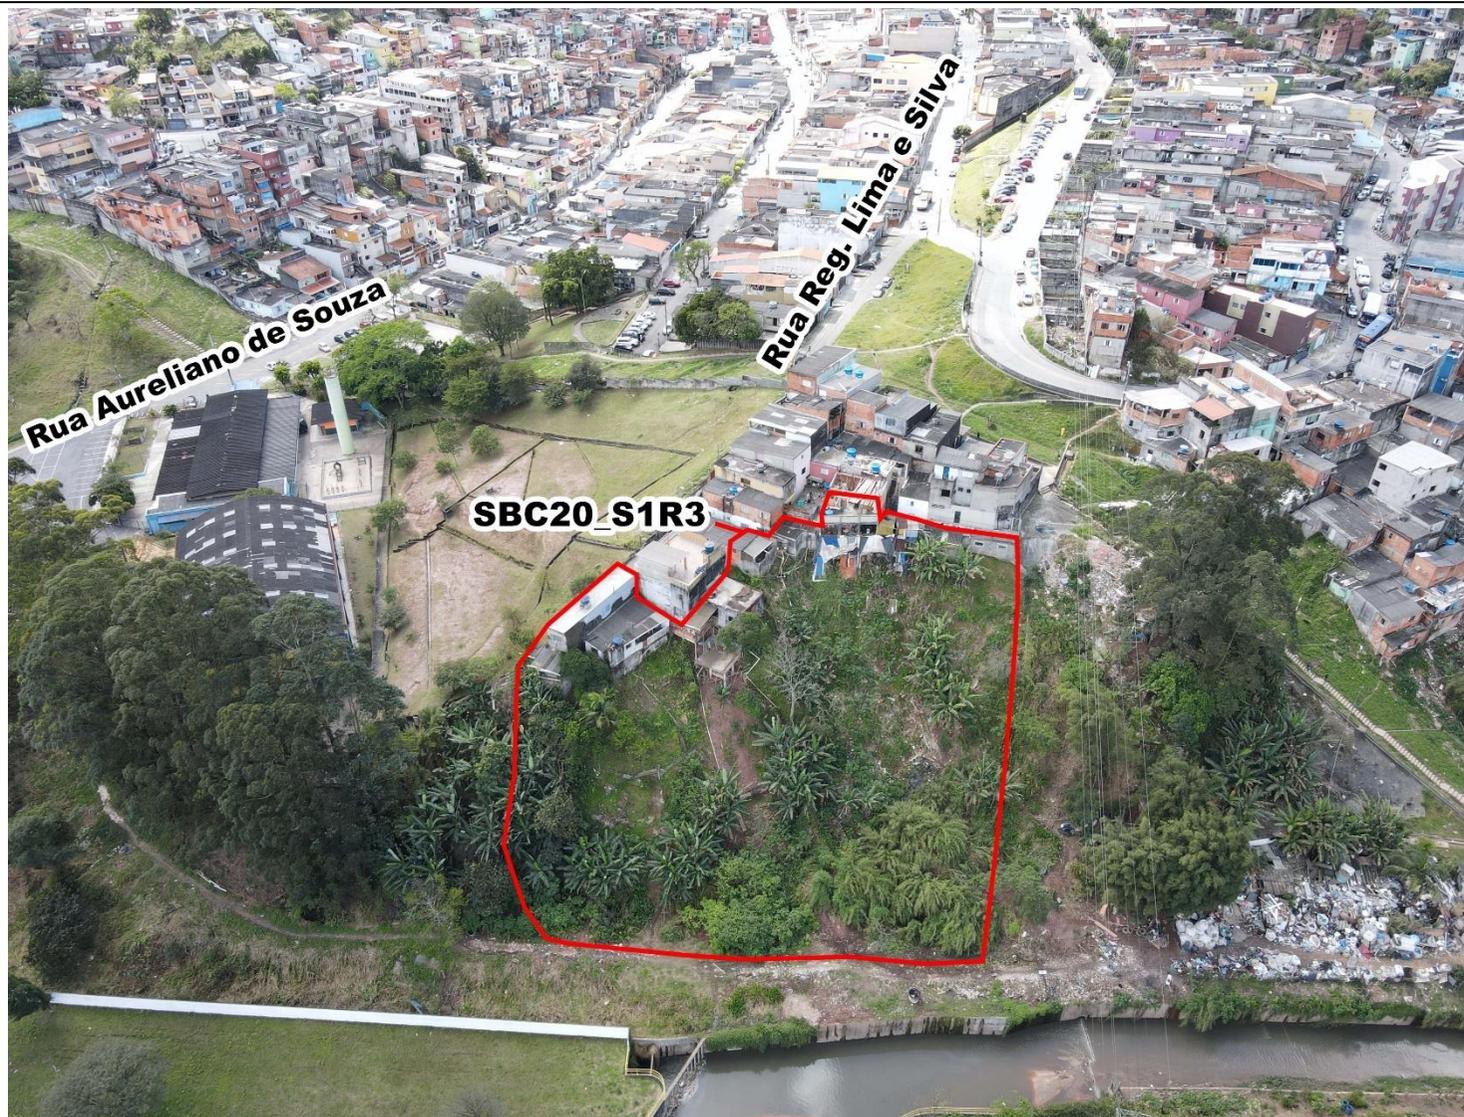
FO-SBC20\_S1

<b>Descrição do processo de instabilização</b>		
Deslizamento de talude de aterro e depósito de encosta		
<b>Observações</b>		
FC-SBC20_S1-01 – Vista da crista da encosta (parte central do setor), destaque para vegetação presente na encosta.		
<b>Grau de risco:</b> R3-Alto	<b>Estimativa de n° de edificações no setor:</b> 9	
<b>Indicação de intervenção</b>		<b>Custo (Reais)</b>
Canaleta (50; 10 = 60 m)		R\$ 15.772,80
Escada hidráulica (55 m)		R\$ 45.122,55
Limpeza (500 m³)		R\$ 133.665,00
Concreto projetado (1700 m²)		R\$ 254.048,00
<b>Encargos (Serviços complementares / Projeto / BDI)</b>		R\$ 161.499,01
<b>Total</b>		<b>R\$ 610.107,36</b>

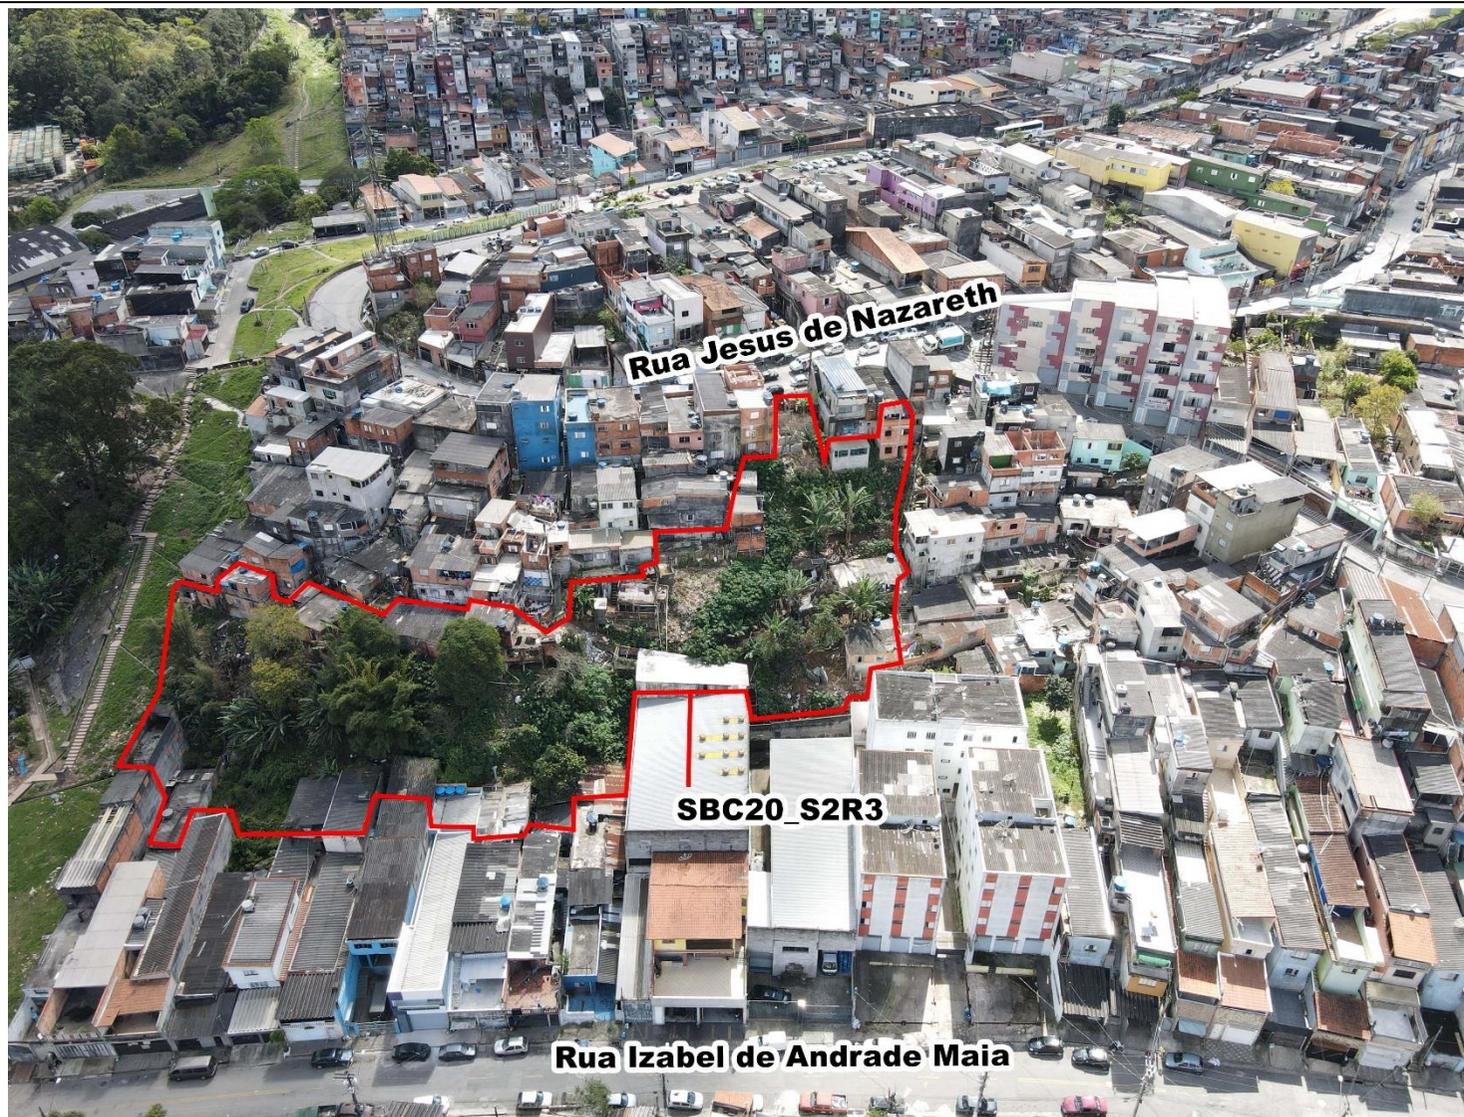
FO-SBC20\_S2

<b>Descrição do processo de instabilização</b>		
Deslizamento de talude de aterro e depósito de encosta		
<b>Observações</b>		
FC-SBC20_S2-01 – Destaque para o material depositado no canto superior direito do setor. FC-SBC20_S2-02 – Vista da encosta vegetada que divide as edificações à meia encosta das edificações do sopé.		
<b>Grau de risco:</b> R3-Alto	<b>Estimativa de n° de edificações no setor:</b> 23	
<b>Indicação de intervenção</b>	<b>Custo (Reais)</b>	
Canaleta (60; 15; 10 = 85 m)	R\$ 22.344,80	
Escada hidráulica (25; 10 = 35 m)	R\$ 28.714,35	
Limpeza (340; 330 = 670 m³)	R\$ 179.111,10	
Concreto projetado (680; 670 = 1350 m²)	R\$ 201.744,00	
<b>Encargos (Serviços complementares / Projeto / BDI)</b>	R\$ 155.489,13	
<b>Total</b>	<b>R\$ 587.403,38</b>

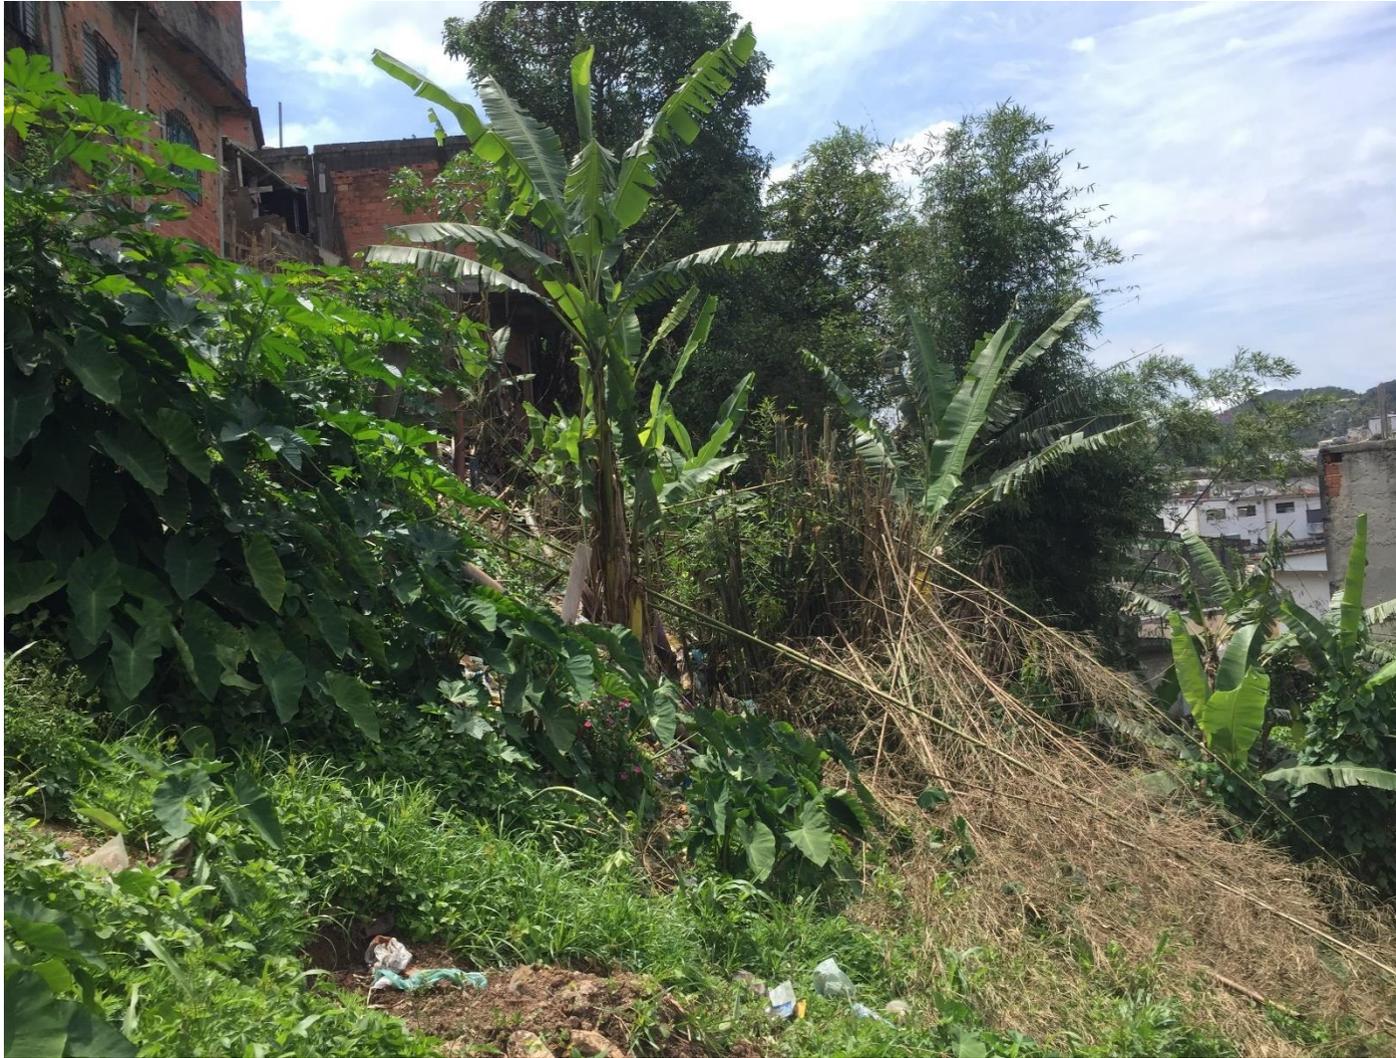
**FC-SBC20\_S2-02** – Vista da encosta vegetada que divide as edificações à meia encosta das edificações do sopé.

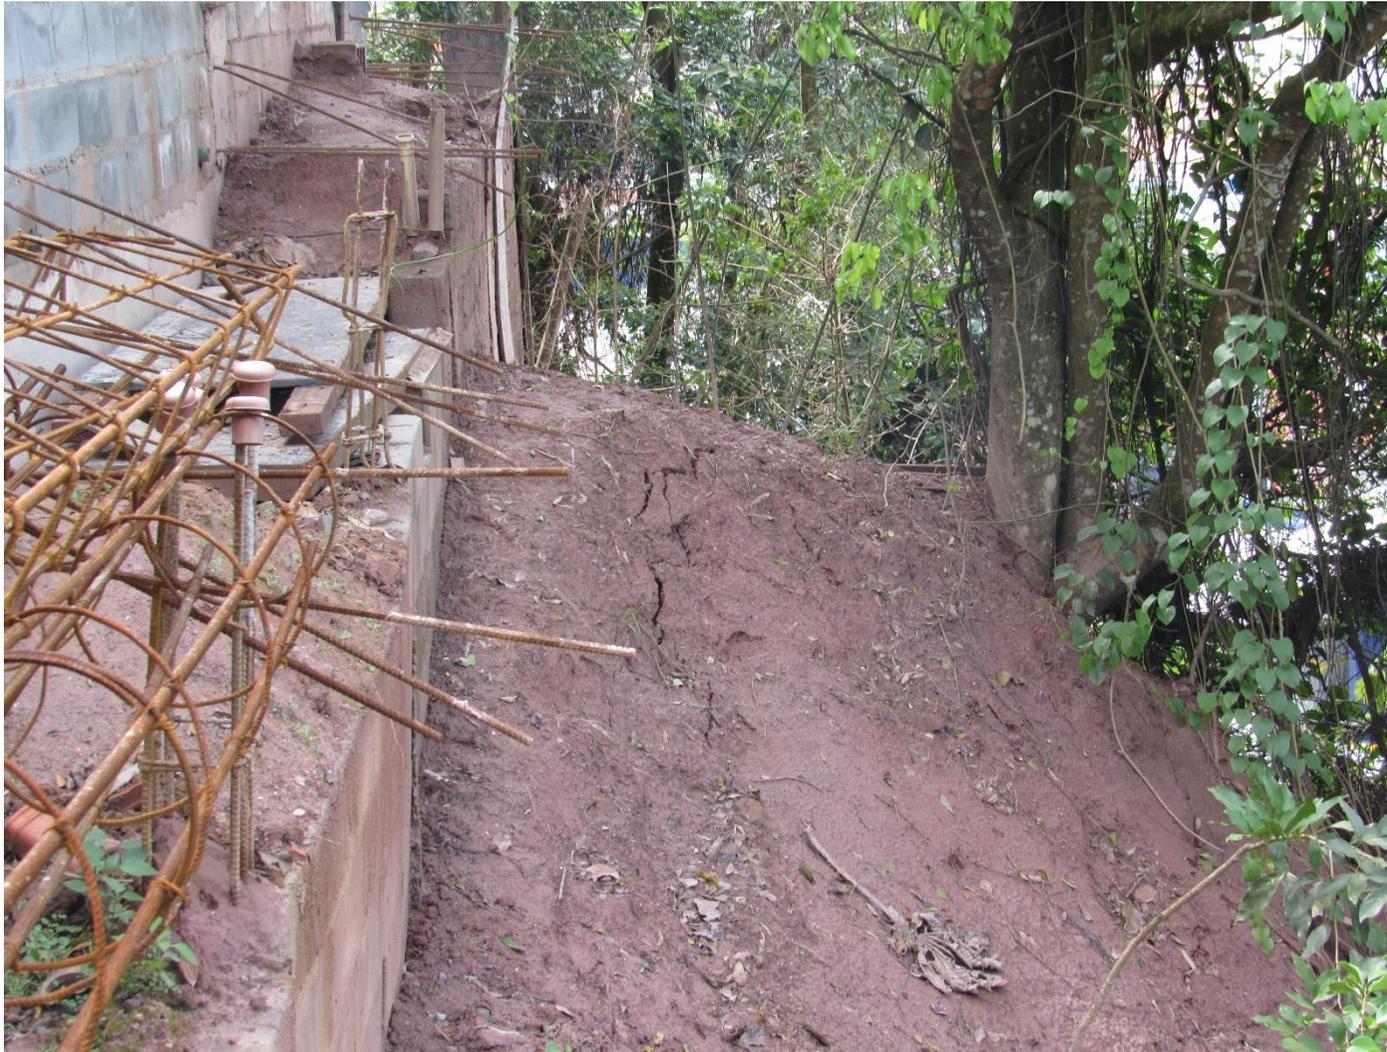
**FC-SBC21\_S1-01** – Destaque para as trincas no solo lançado a jusante da última edificação da Rua Genival Francisco da Silva. Material proveniente da expansão da edificação.

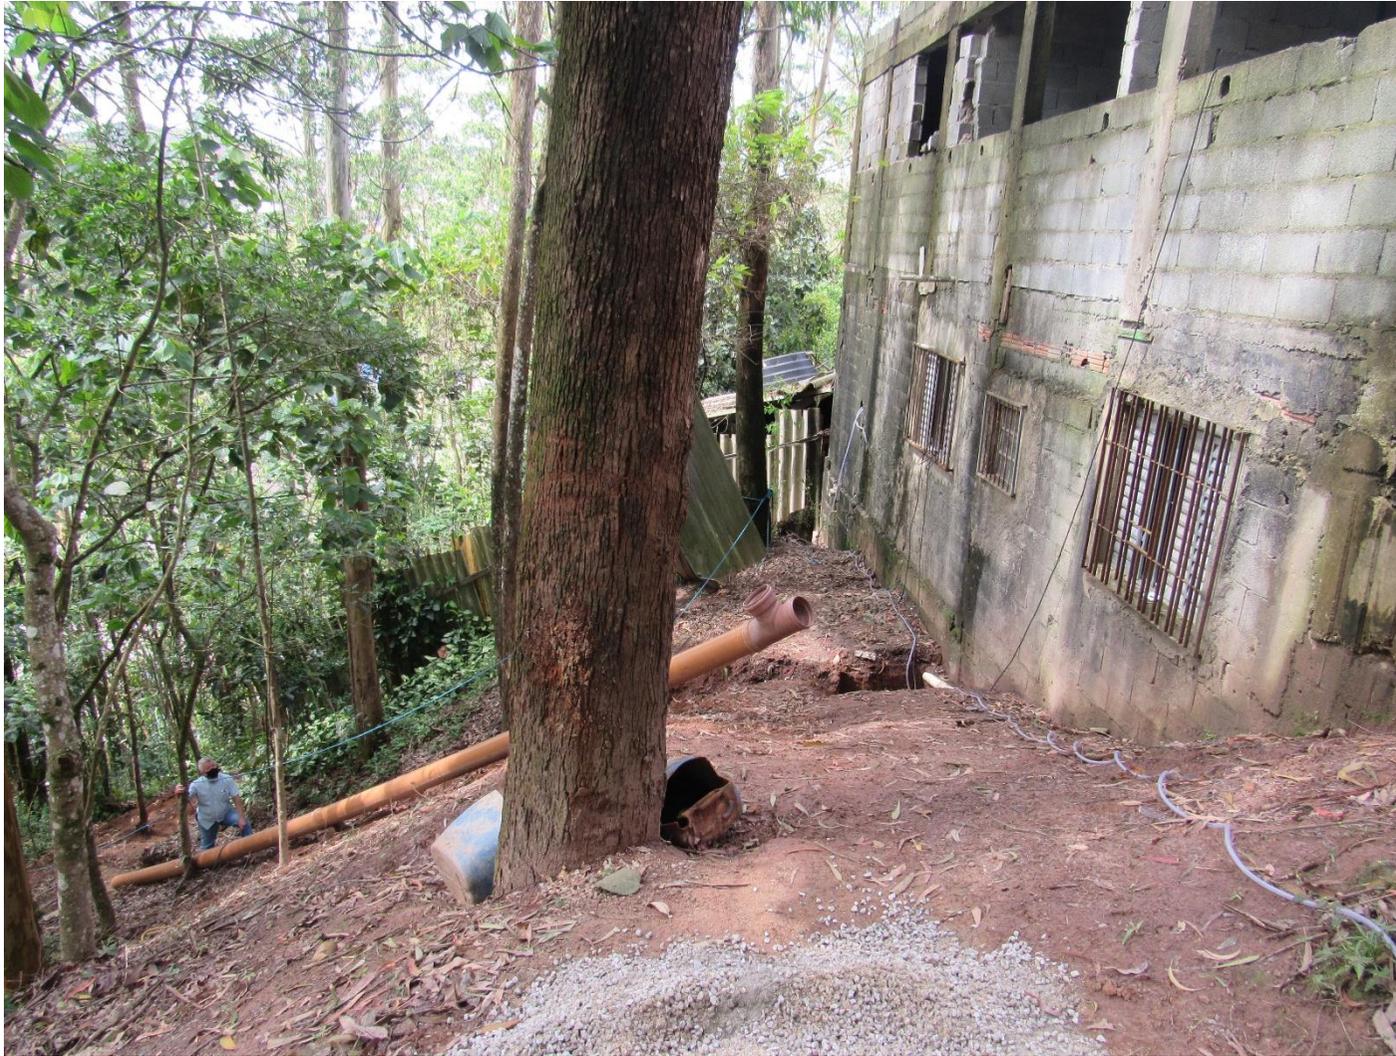
FC-SBC21\_S1-02 – Vista para parte aterrada a jusante das edificações localizadas na crista da encosta.

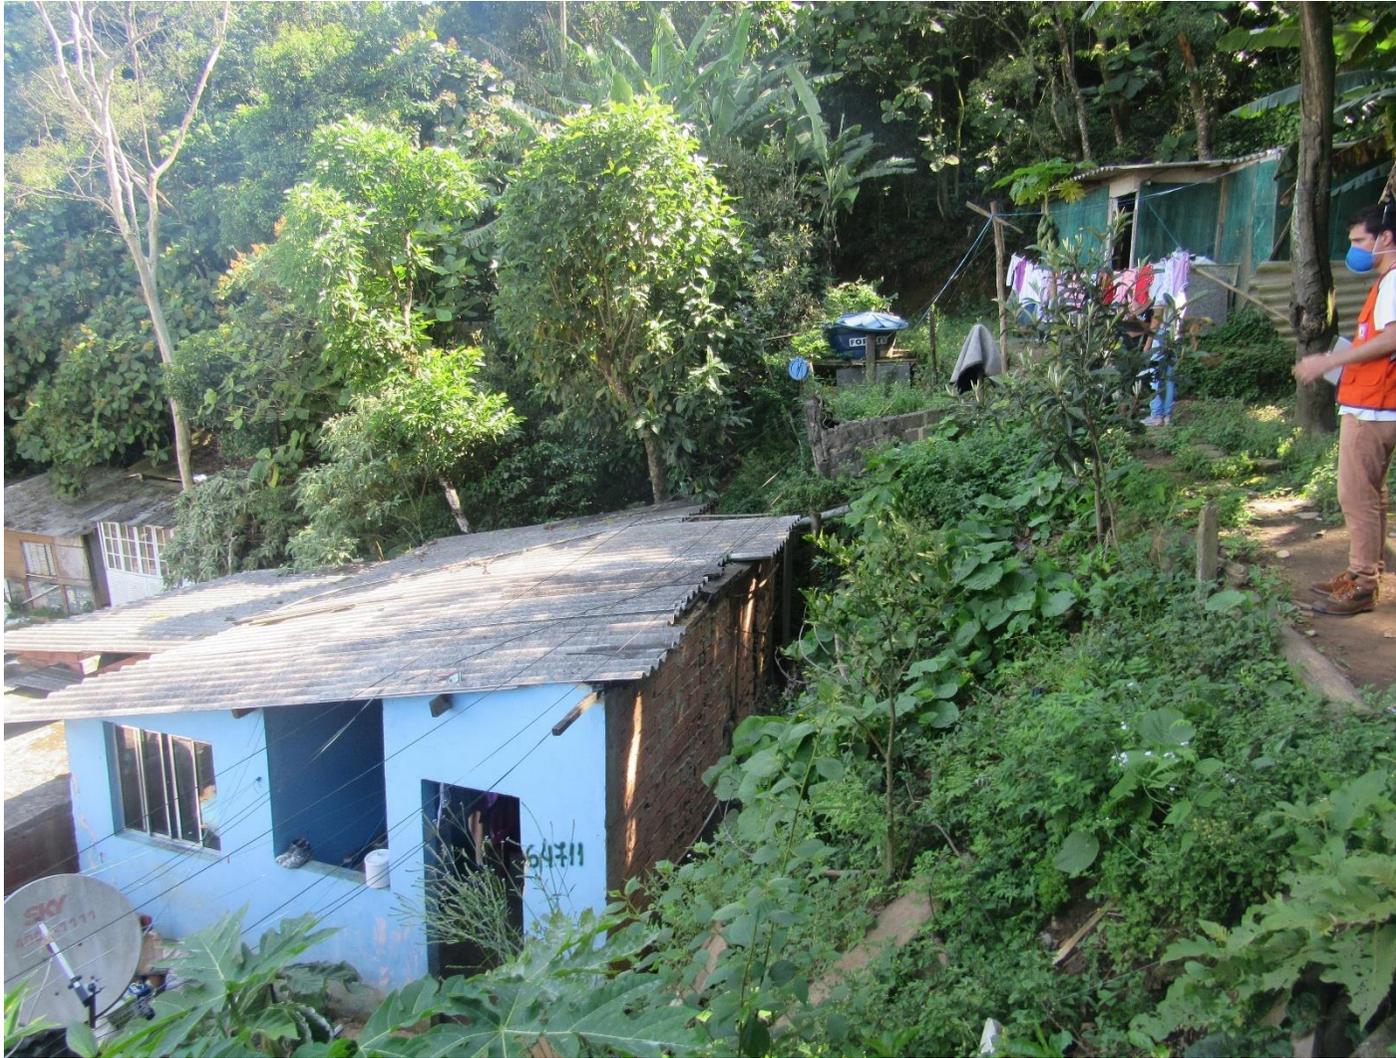
**FC-SBC23\_S1-02** – A moradia de parede verde no canto direito da foto é uma das indicadas para remoção.

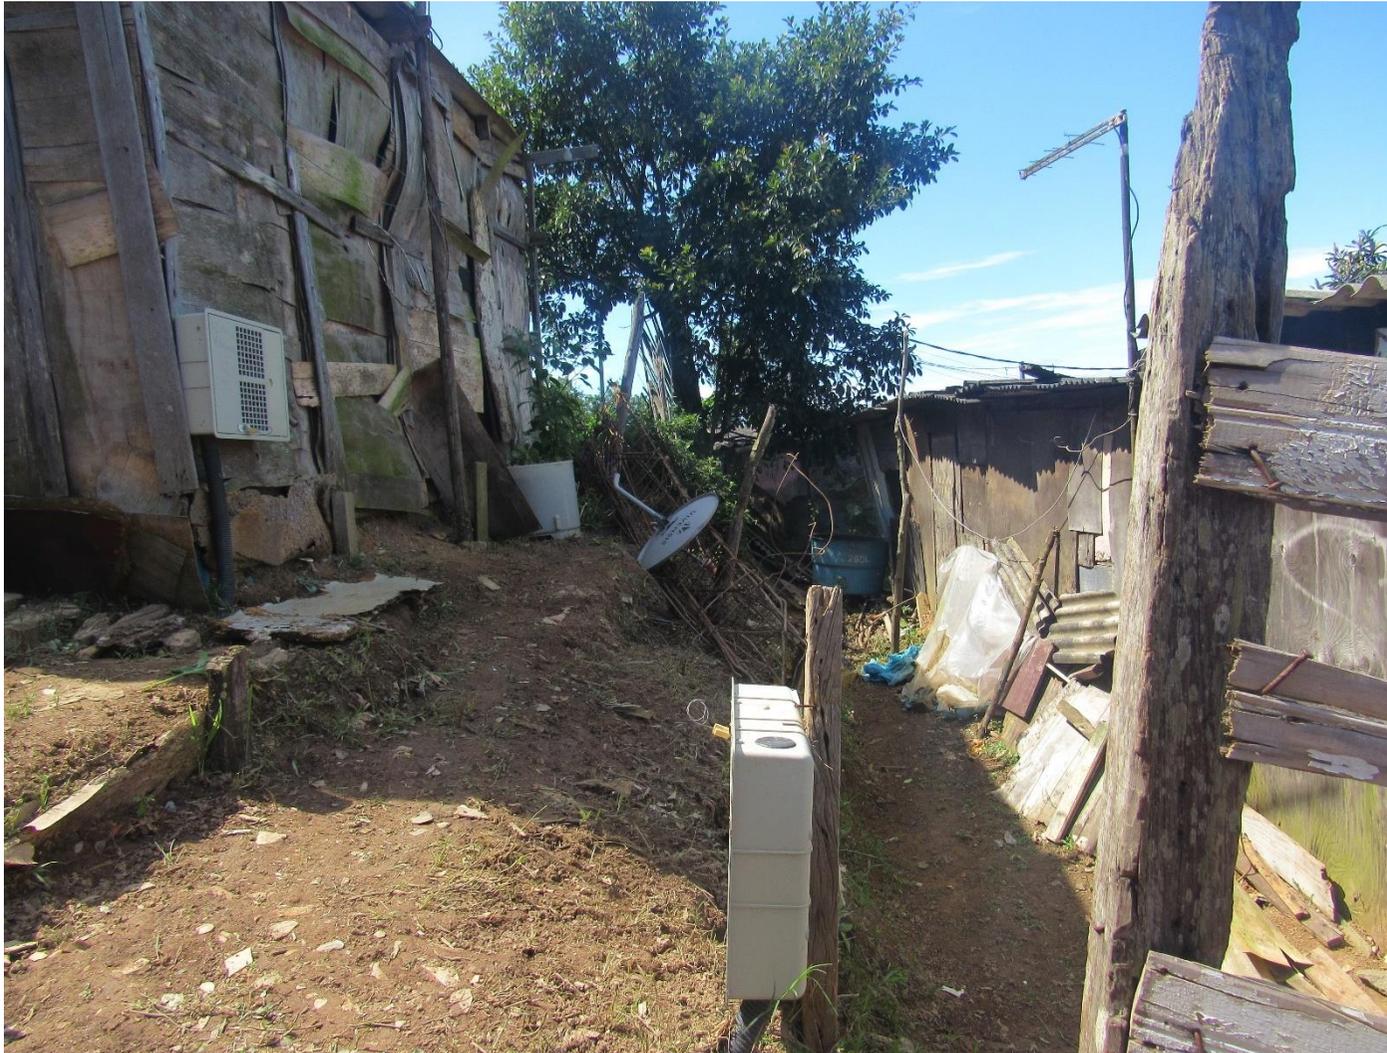
FC-SBC23\_S2-01 – Destaque para precariedade das construções.

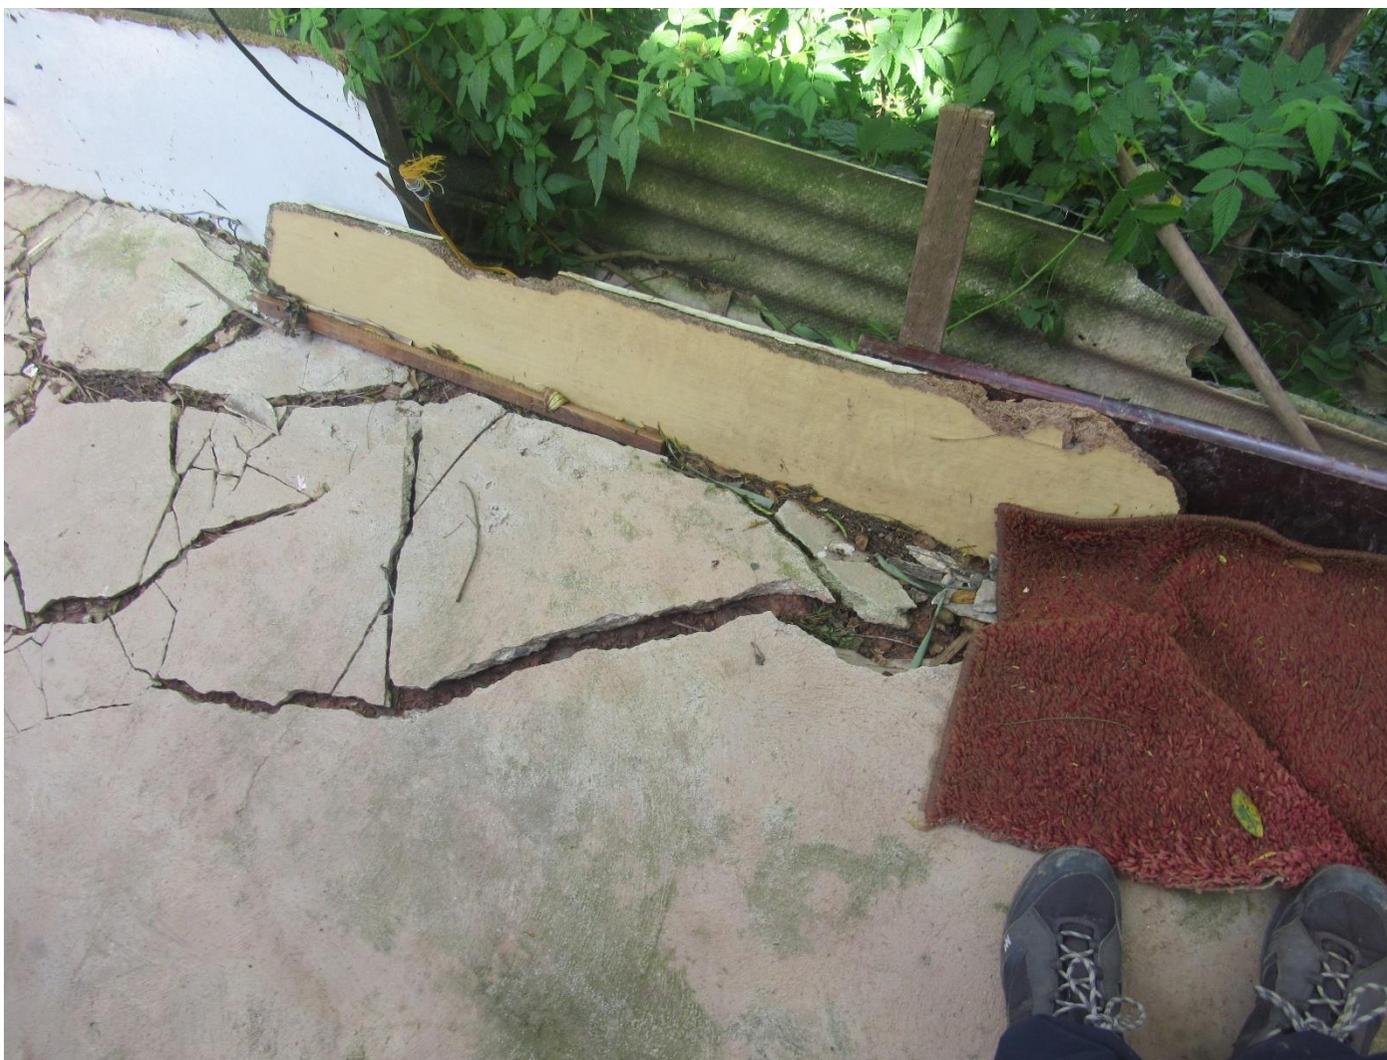
**FC-SBC23\_S2-02** – No setor é possível observar pequenos processos relacionados com aterros mal compactados e cortes. Observa-se na foto uma trinca no terreno.

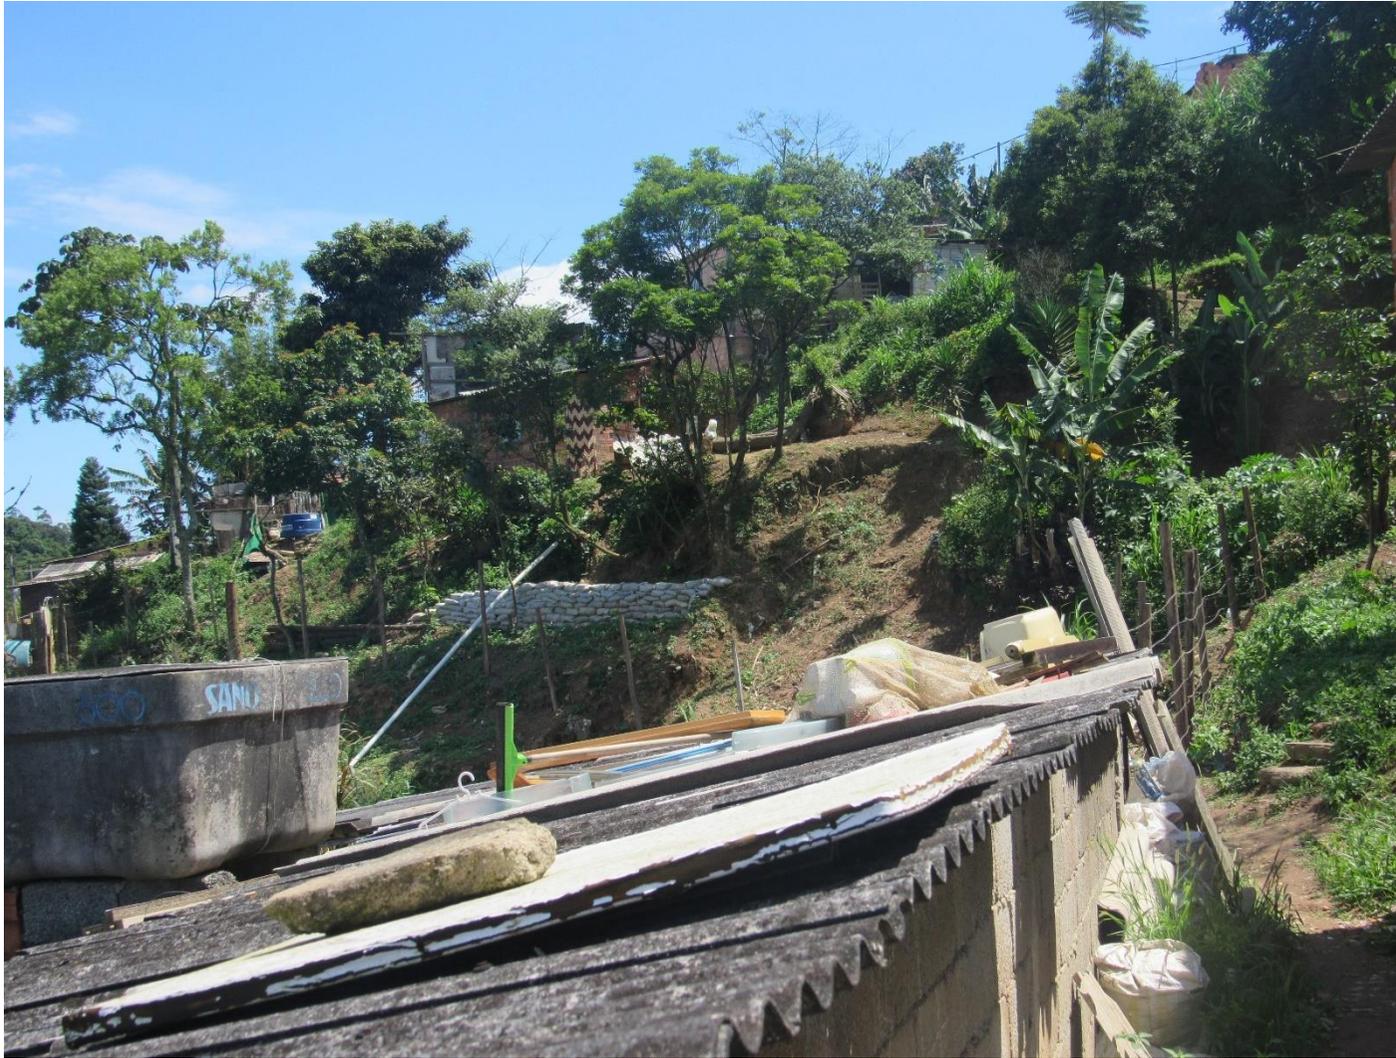
FC-SBC23\_S3-02 – Vista geral do setor.

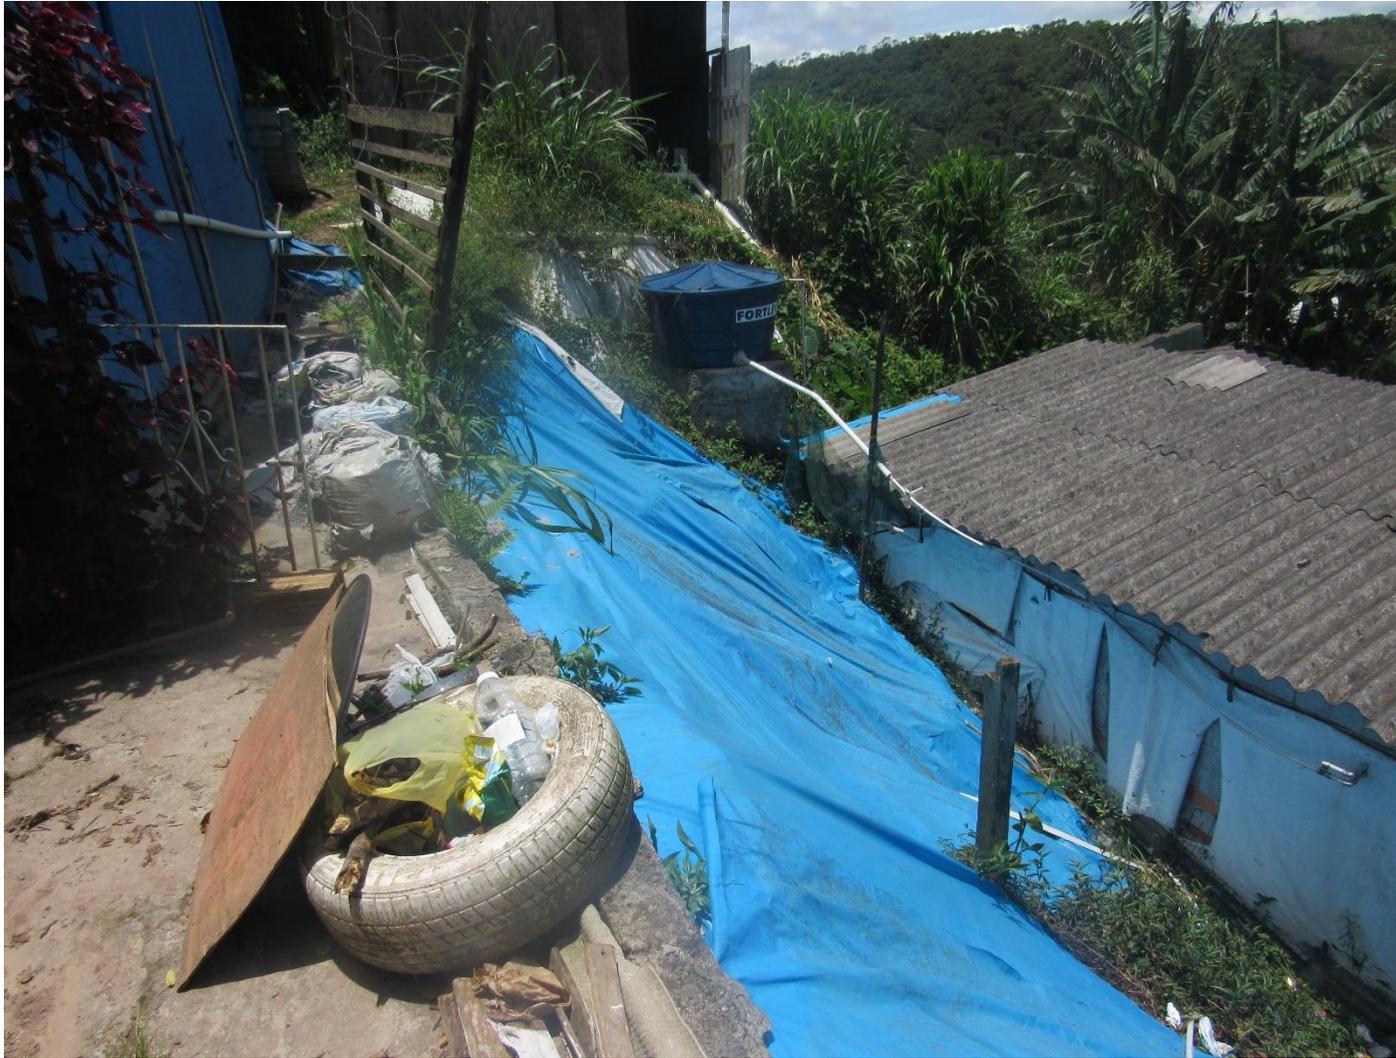
FC-SBC23\_S7-03 – Destaque para outro ponto onde ocorreu um possível processo de deslizamento.

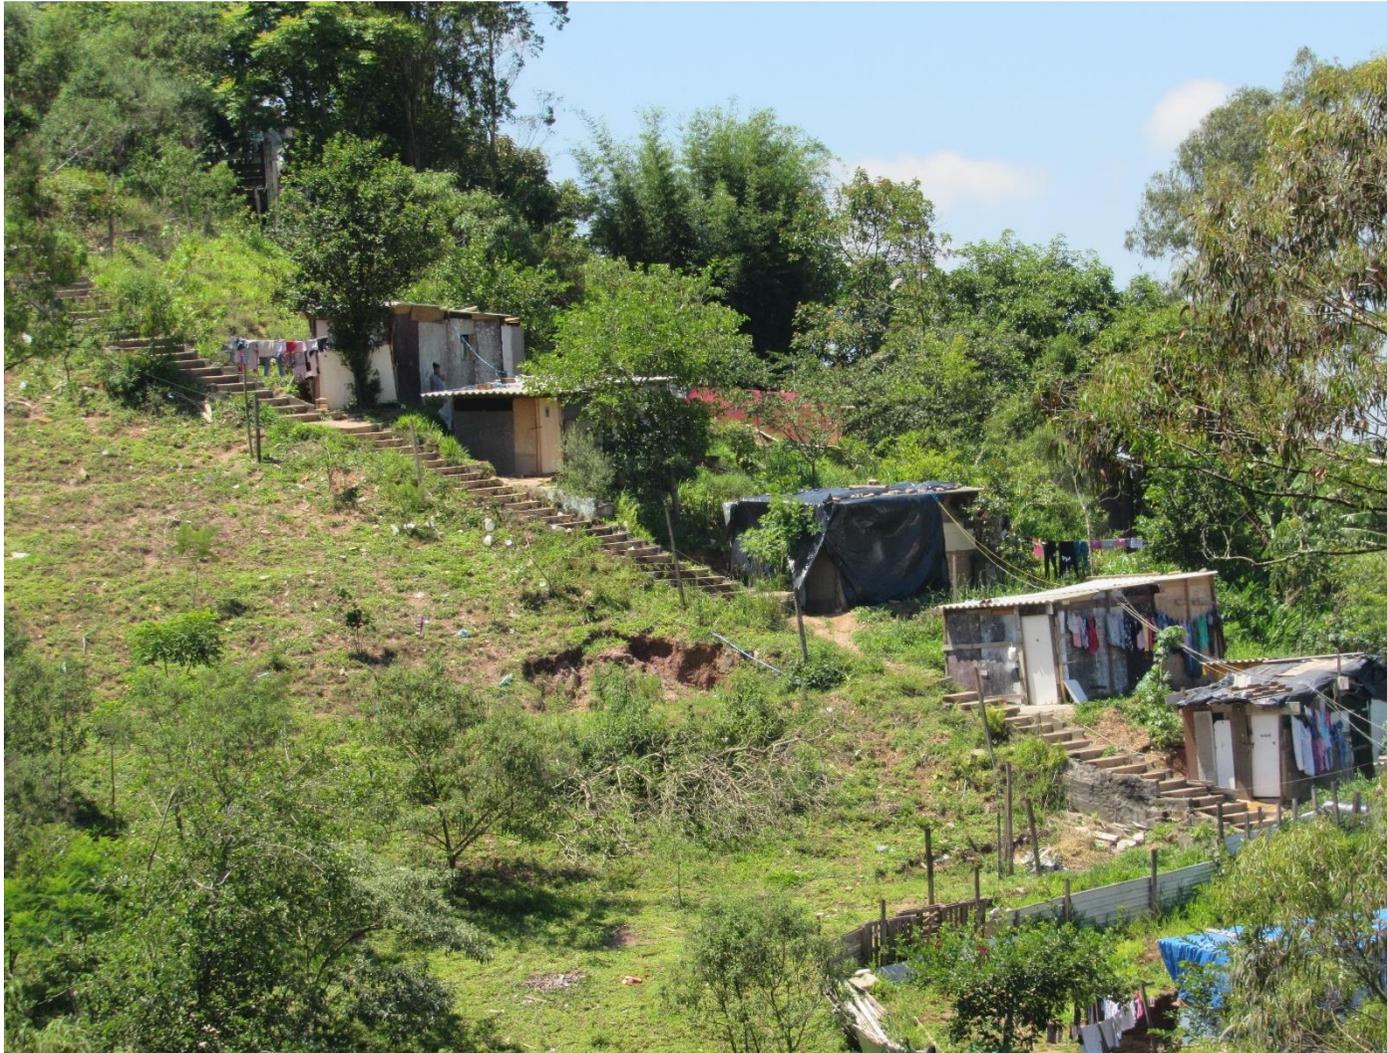
**FC-SBC25\_S2-01** – Destaque para reocupação, com moradias à meia encosta próximas à escada de acesso que se inicia na Travessa Regente Feijó.

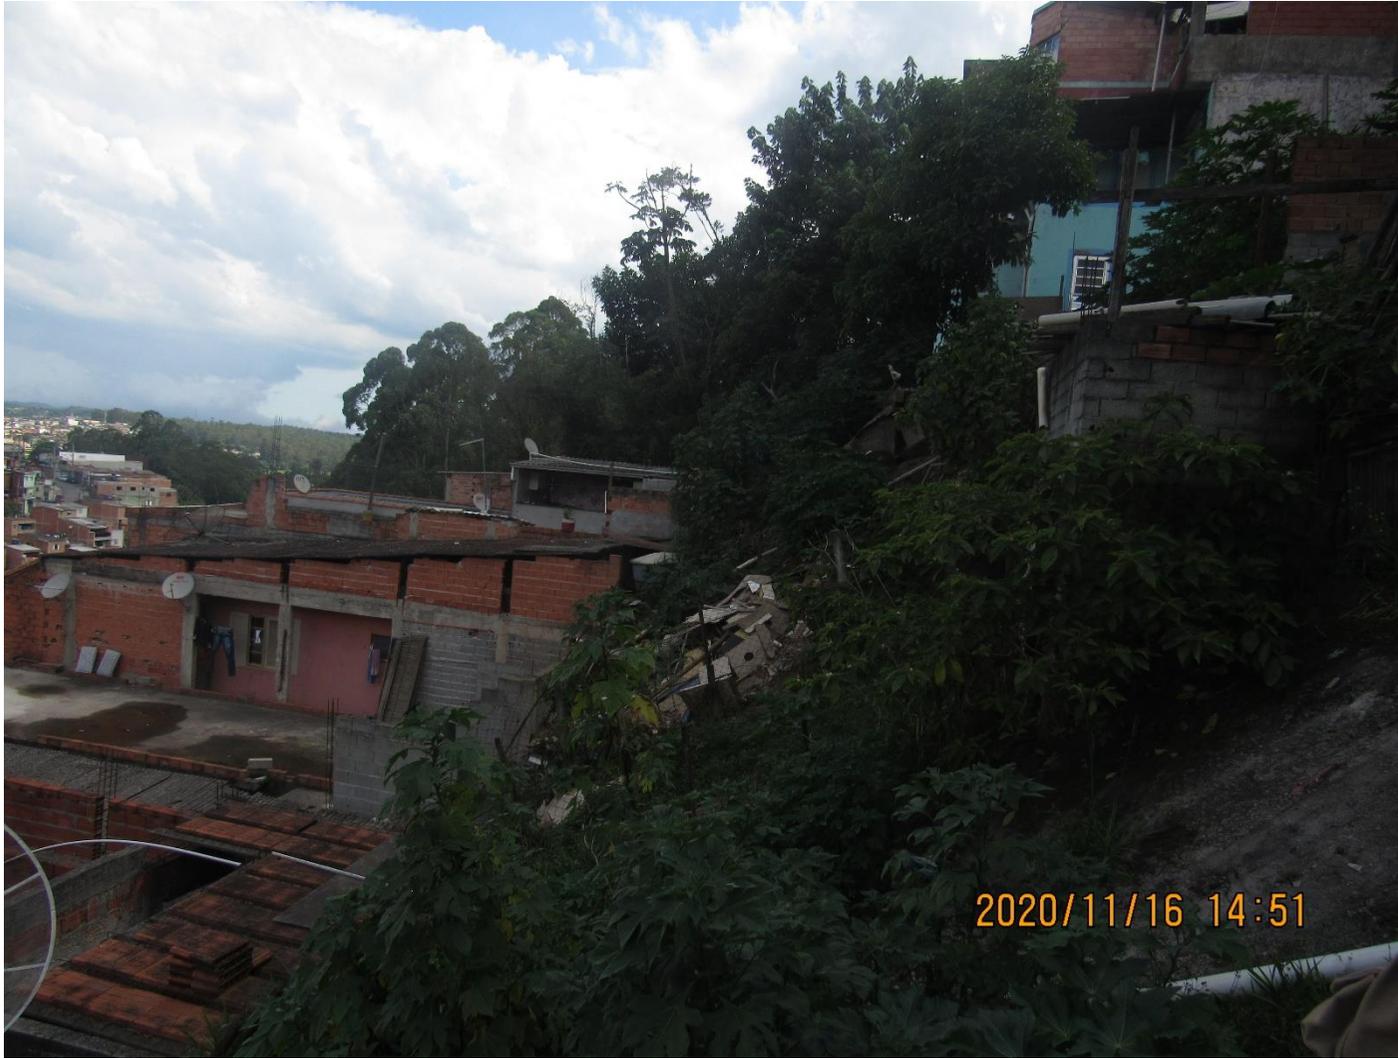
FC-SBC33\_S2-02 – Vista de parte vegetada à meia encosta, destaque para o material depositado.

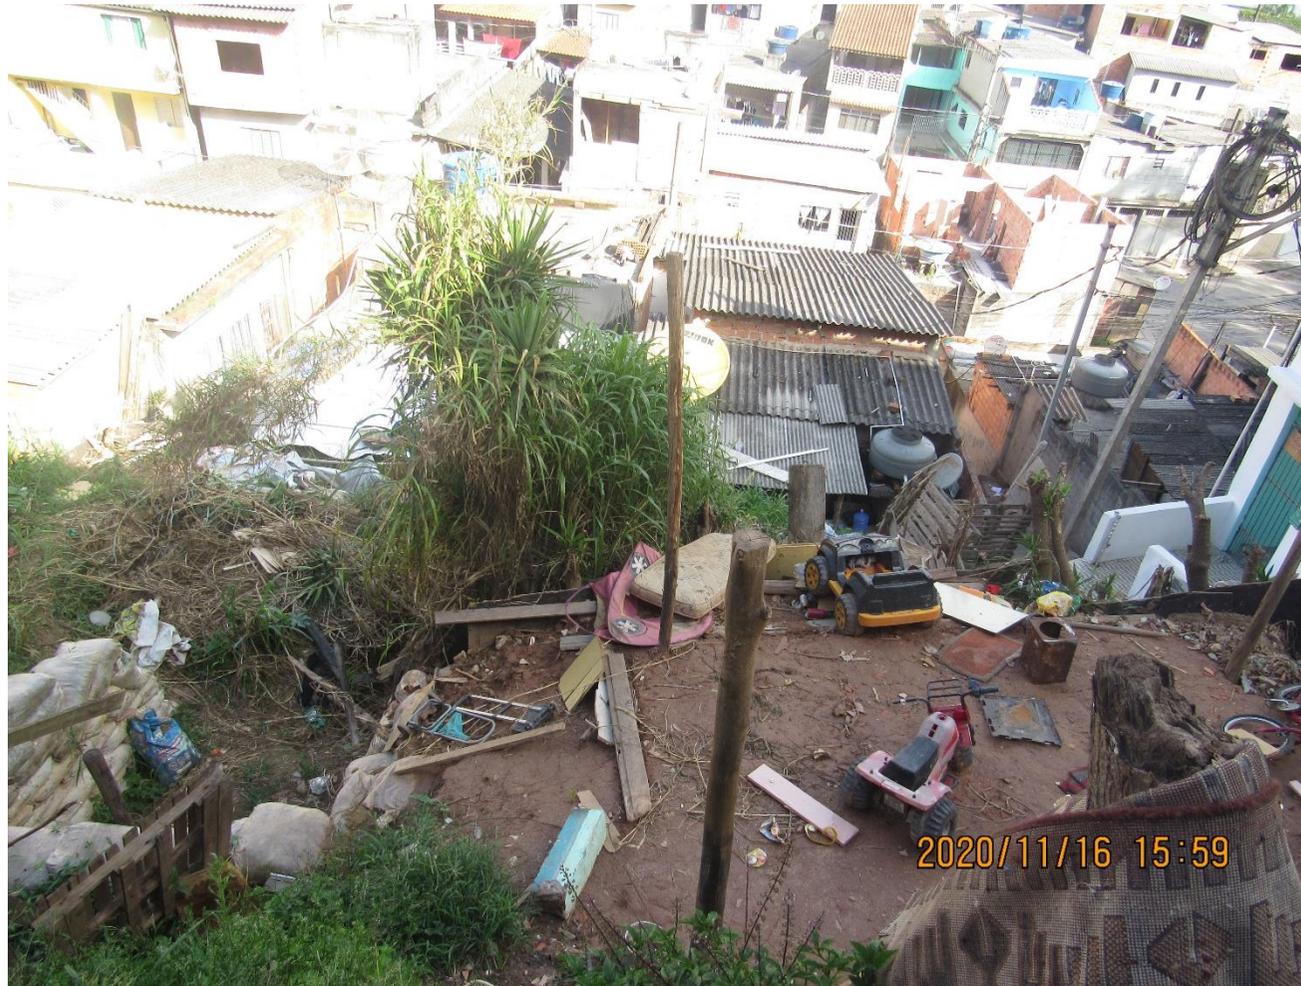
FC-SBC34\_S1-01 – Vista do aterro a jusante da moradia no canto superior esquerdo do setor.

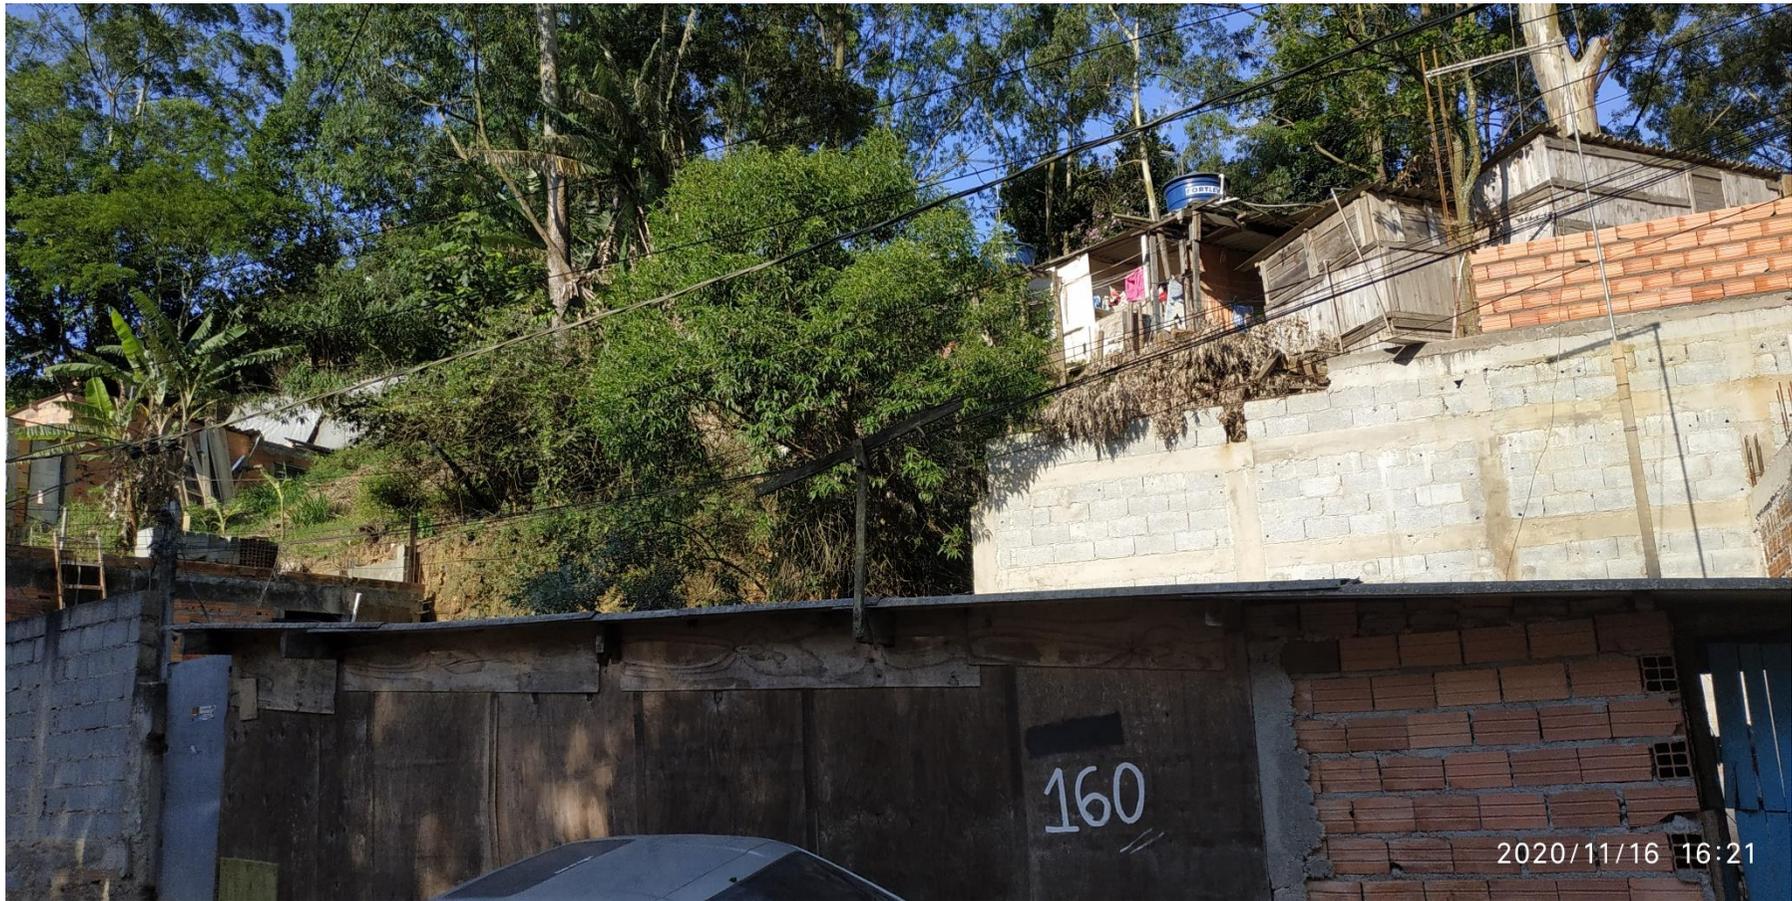
FC-SBC34\_S2-01 – Vista para a encosta e as primeiras moradias do lado direito do setor.

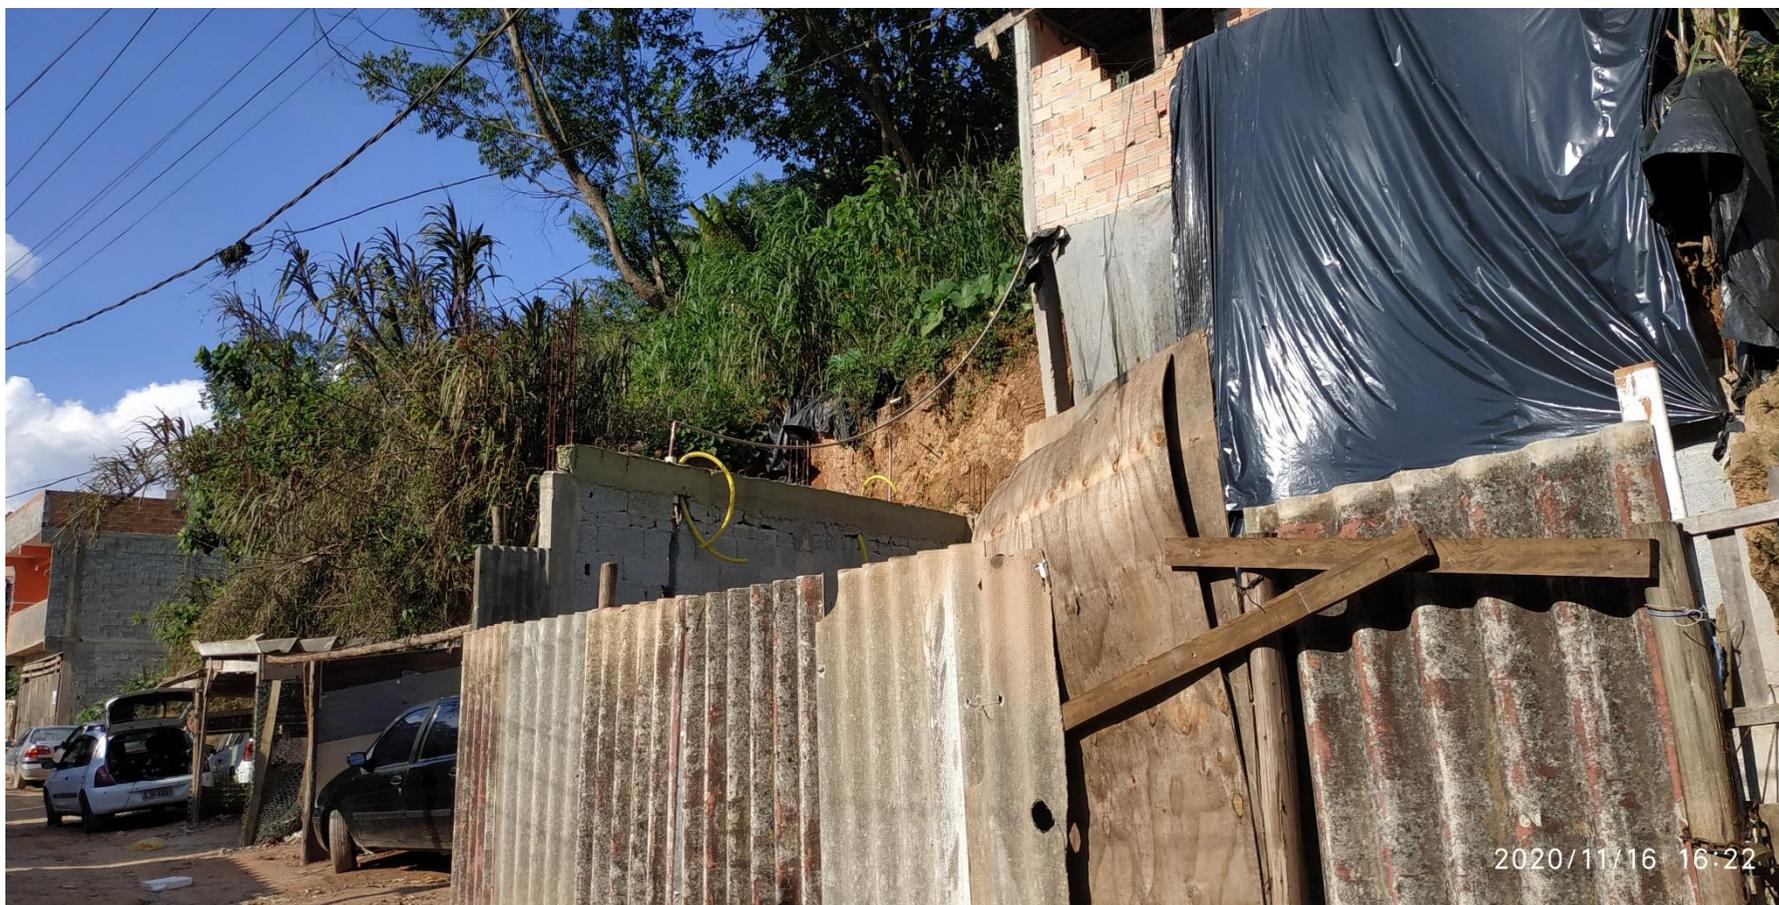
**FC-SBC34\_S2-02** – Destaque para os cortes feitos na encosta para instalação das casas no sopé.
