## VOLUME II

# PLANO MUNICIPAL DE REDUÇÃO DE RISCOS DE SÃO BERNARDO DO CAMPO

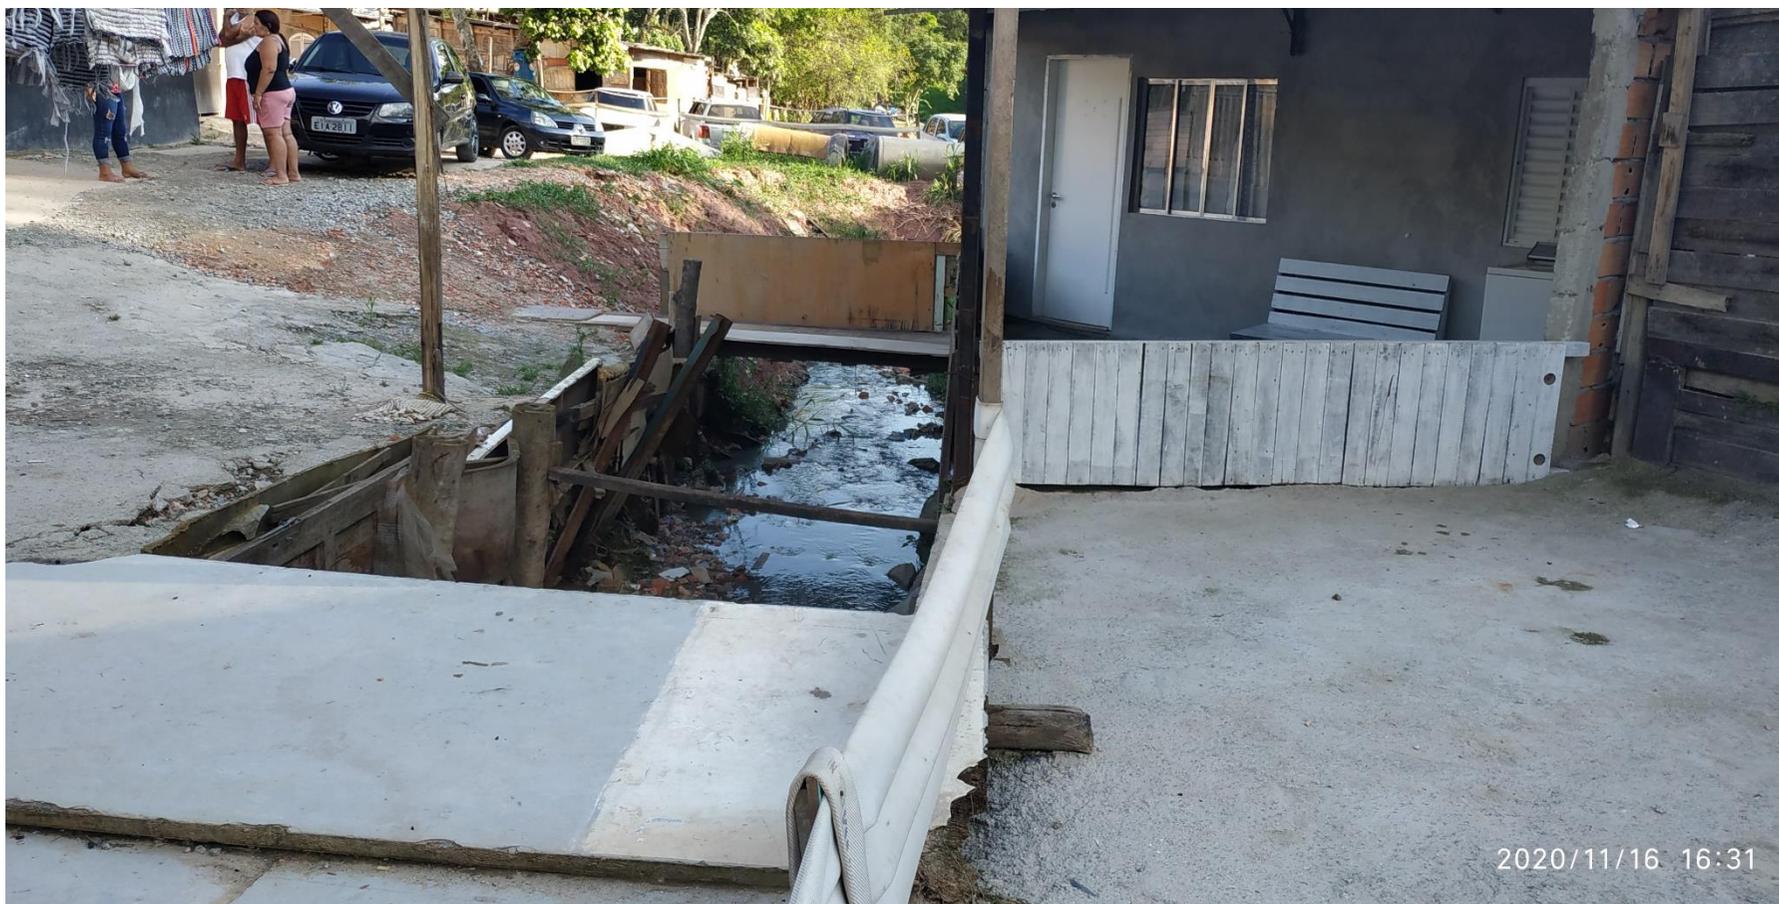
**FC-SBC34\_S3-02** – Destaque para proximidade da moradia ao córrego.

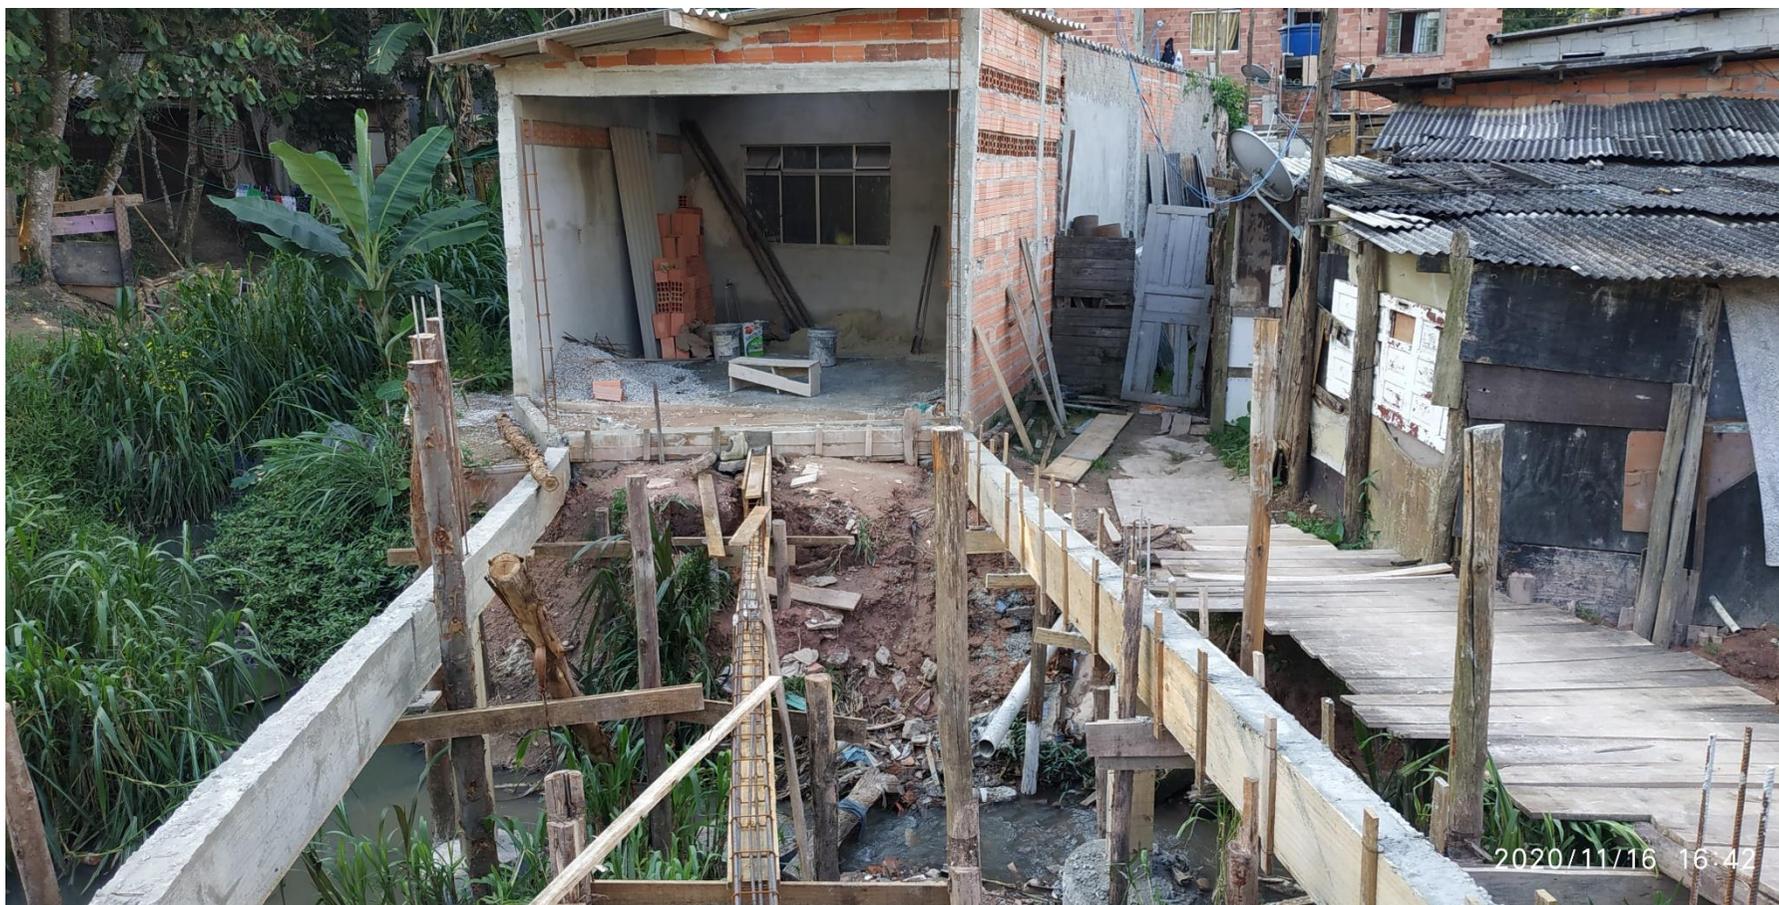
**FC-SBC34\_S4-03** – Moradias sendo construídas no local de encontro dos dois córregos que fazem parte do setor.

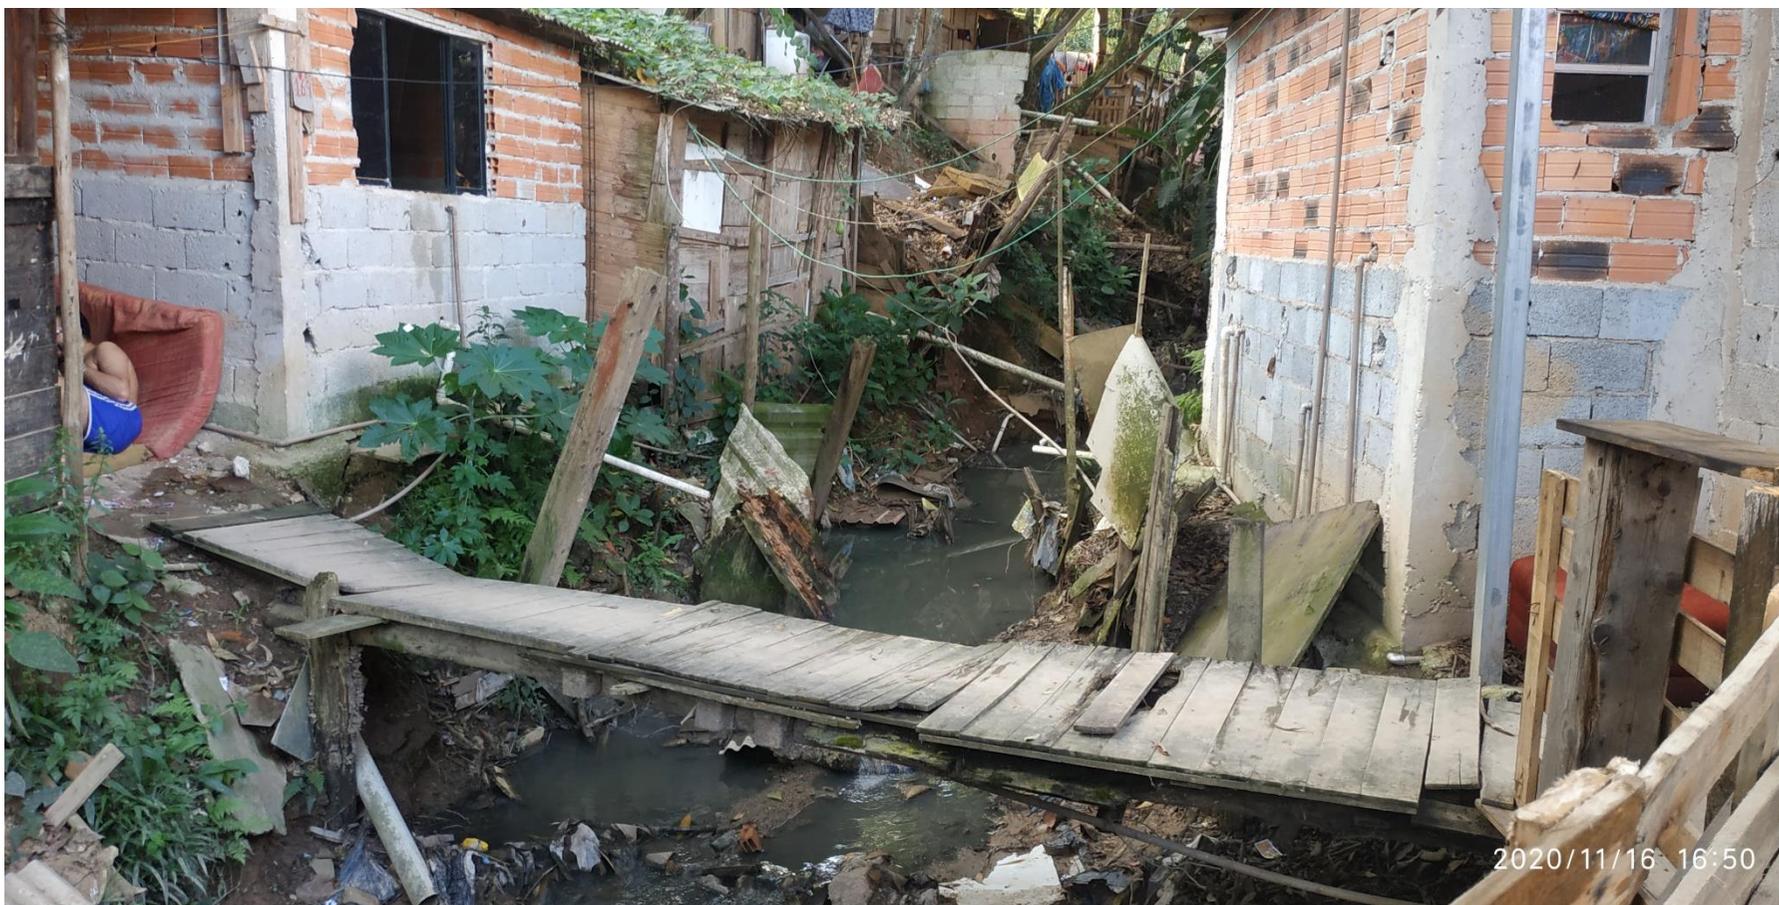
**FC-SBC34\_S3-04** – Destaque para precariedade das casas. Situação que se repete ao longo de todo o setor.

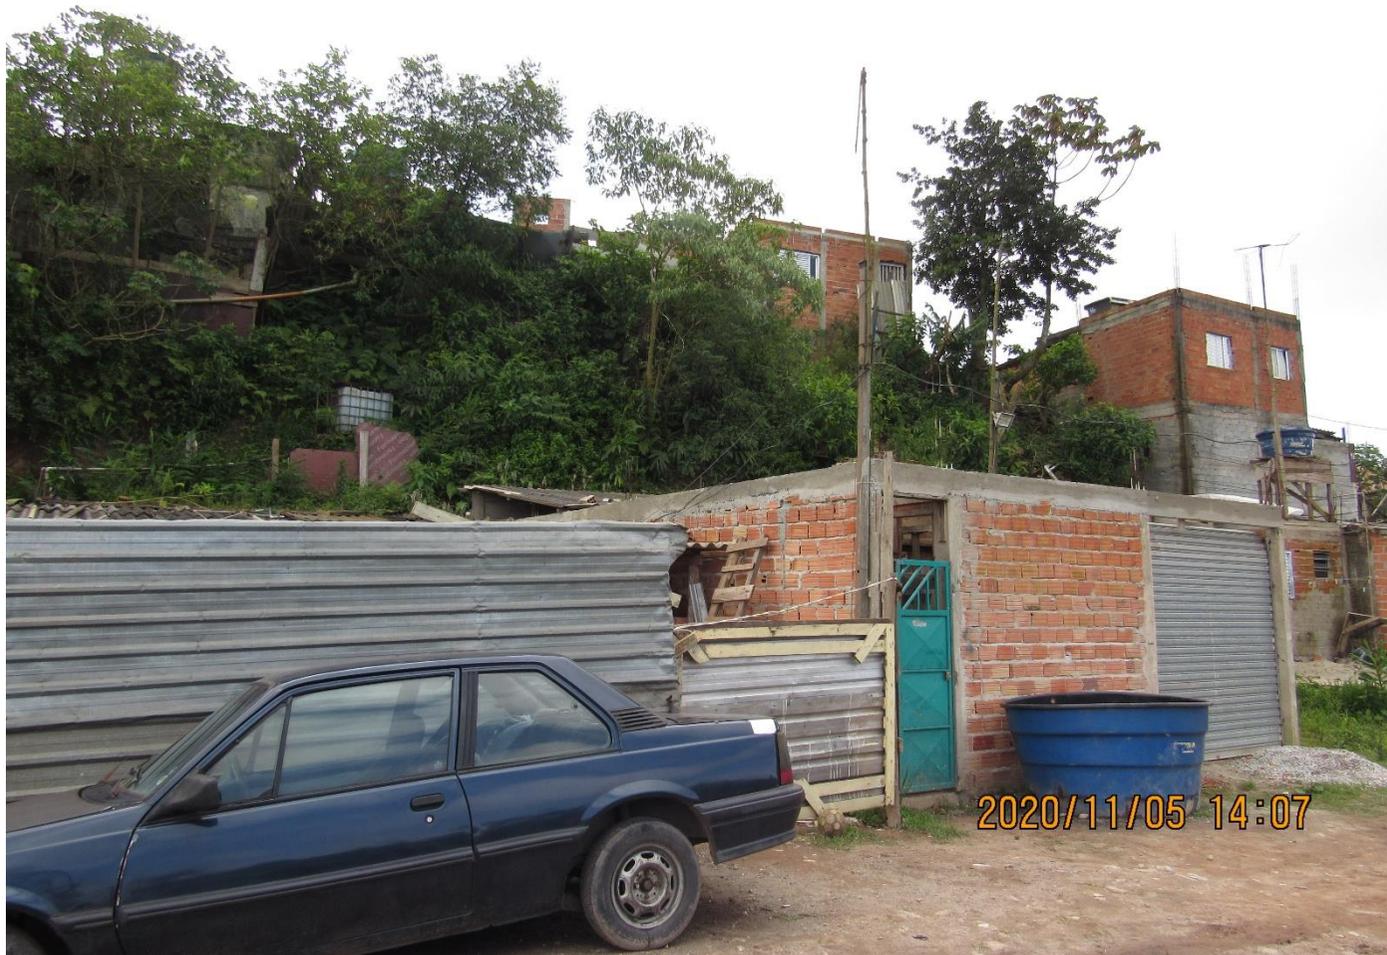
FC-SBC35\_S1-01 – Vista do canto direito do setor, destaque para amplitude da encosta vegetada e a proximidade das moradias à crista e ao sopé.

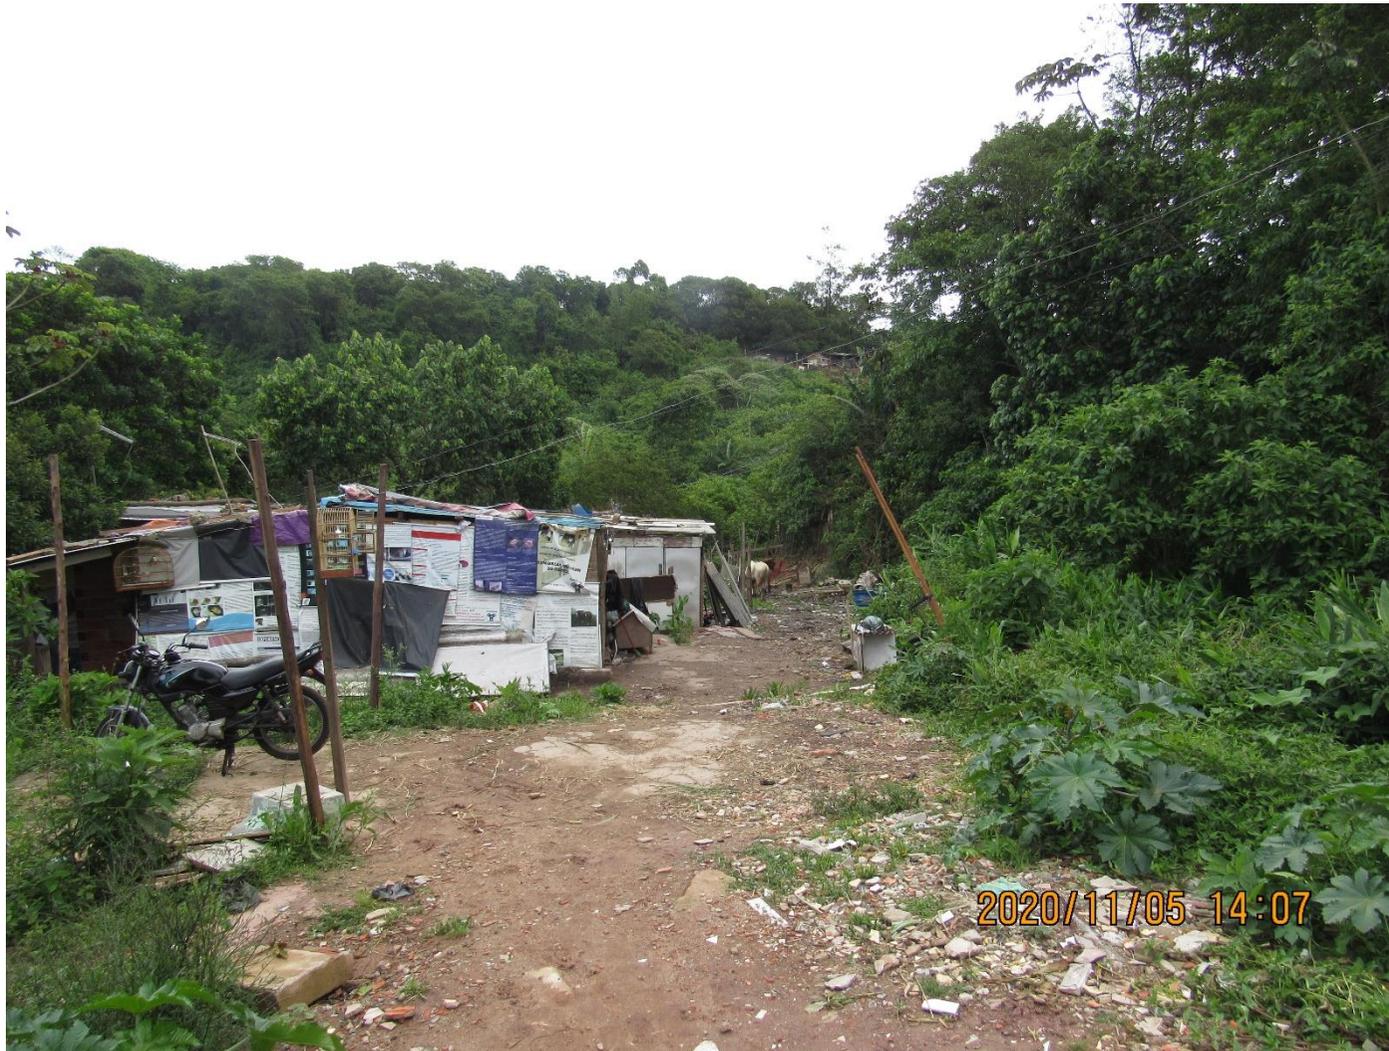
FC-SBC35\_S2-01 – Destaque para casa indicada para remoção.

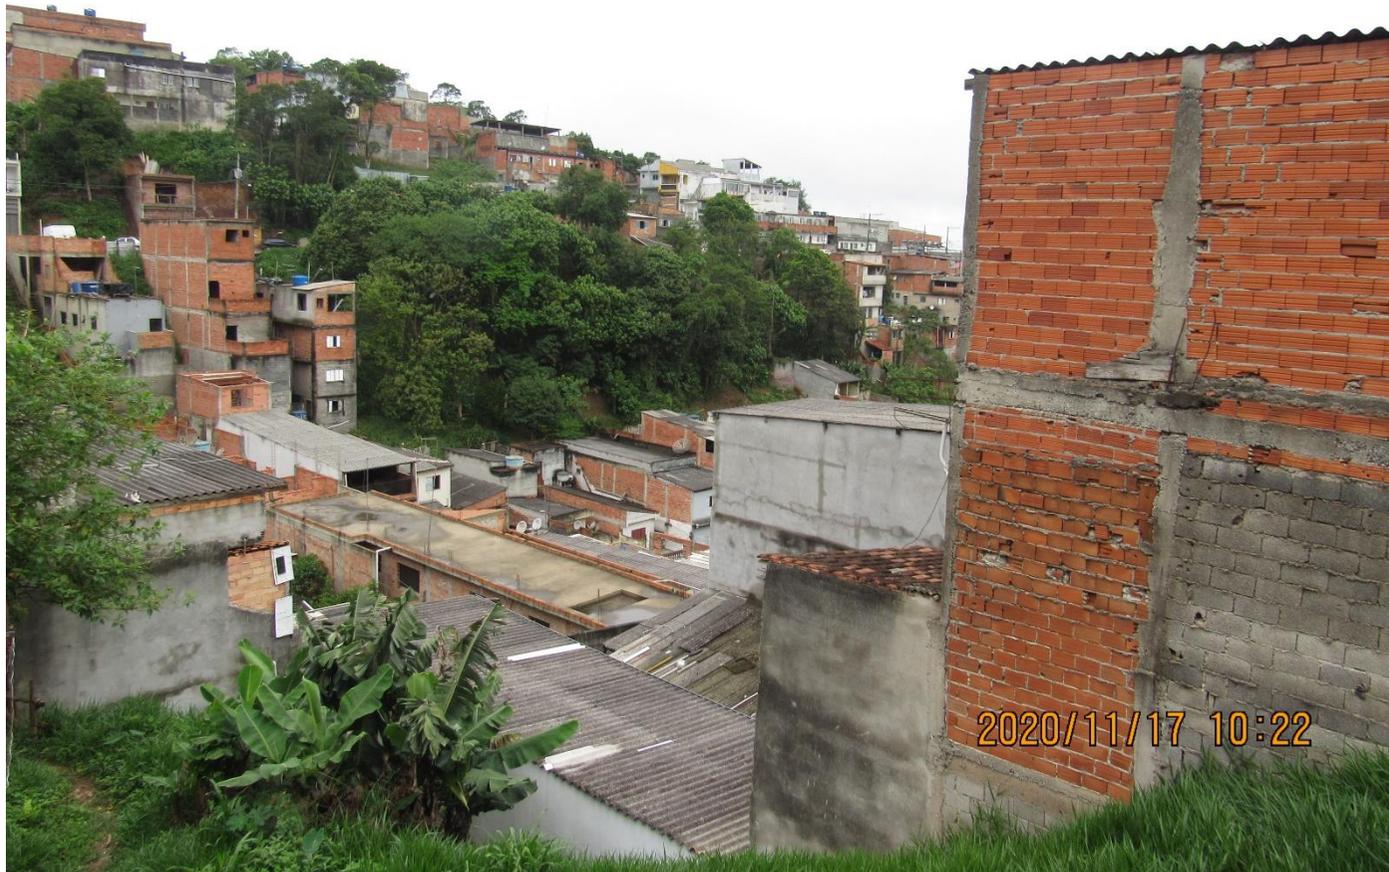
FC-SBC36\_S2-01 – Vista do setor, destaque para área vegetada.

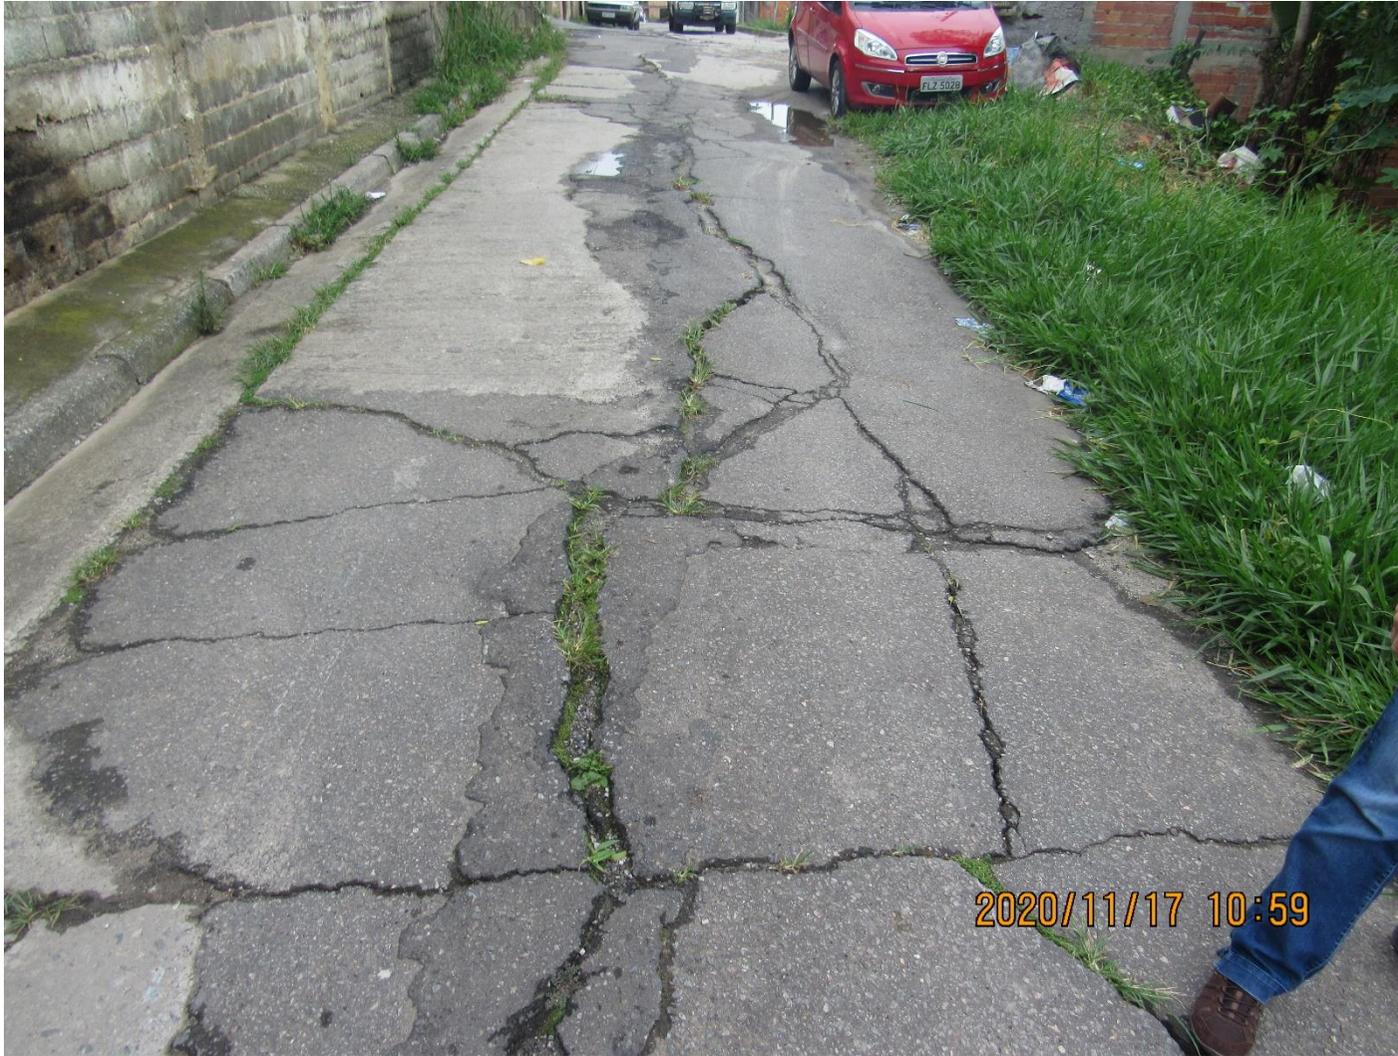
FC-SBC36\_S2-02 – Destaque para as trincas na Rua Araponga.

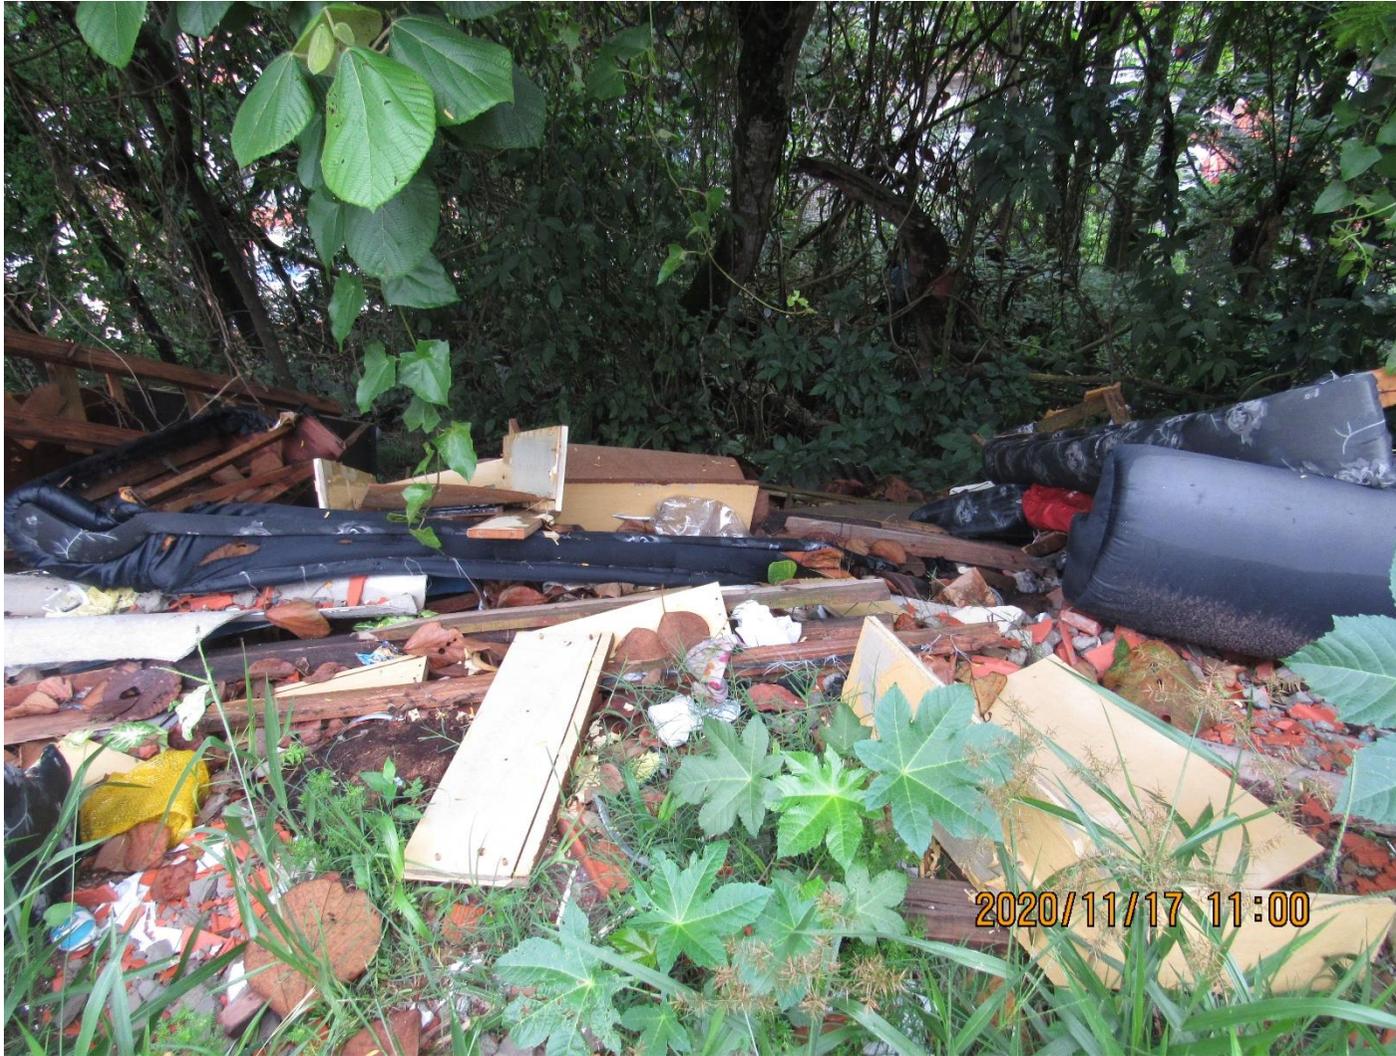
**FC-SBC36\_S2-03** – Descarte inadequado de material na crista da encosta (Rua Araponga).

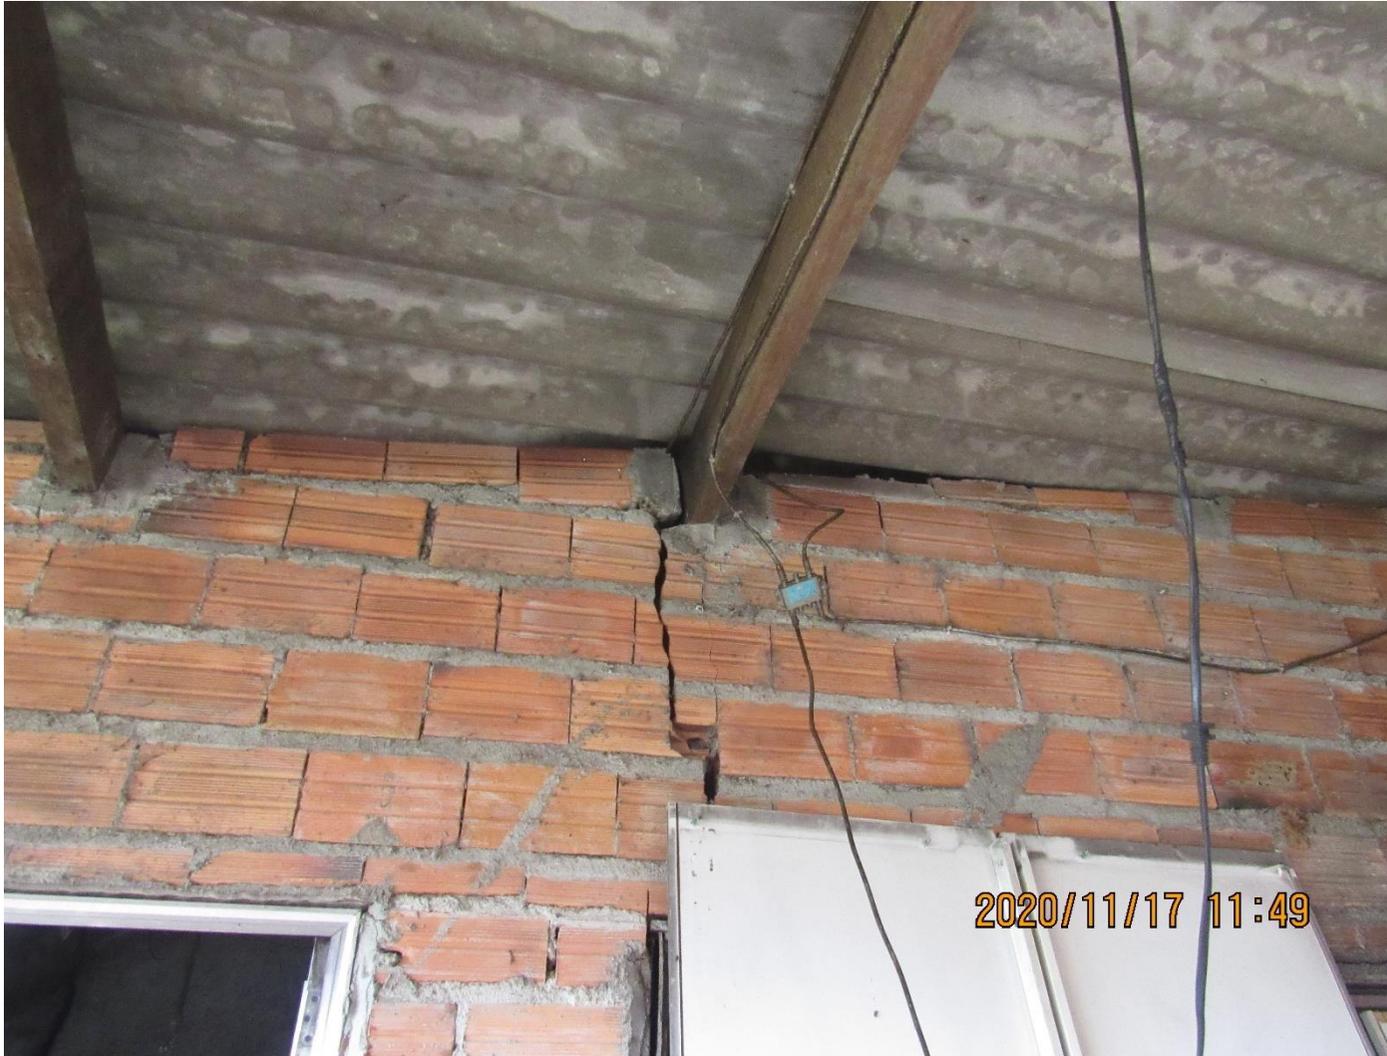
**FC-SBC37\_S2-02** – Destaque para as trincas na parede da casa indicada na foto FC-SBC36\_S2-01.

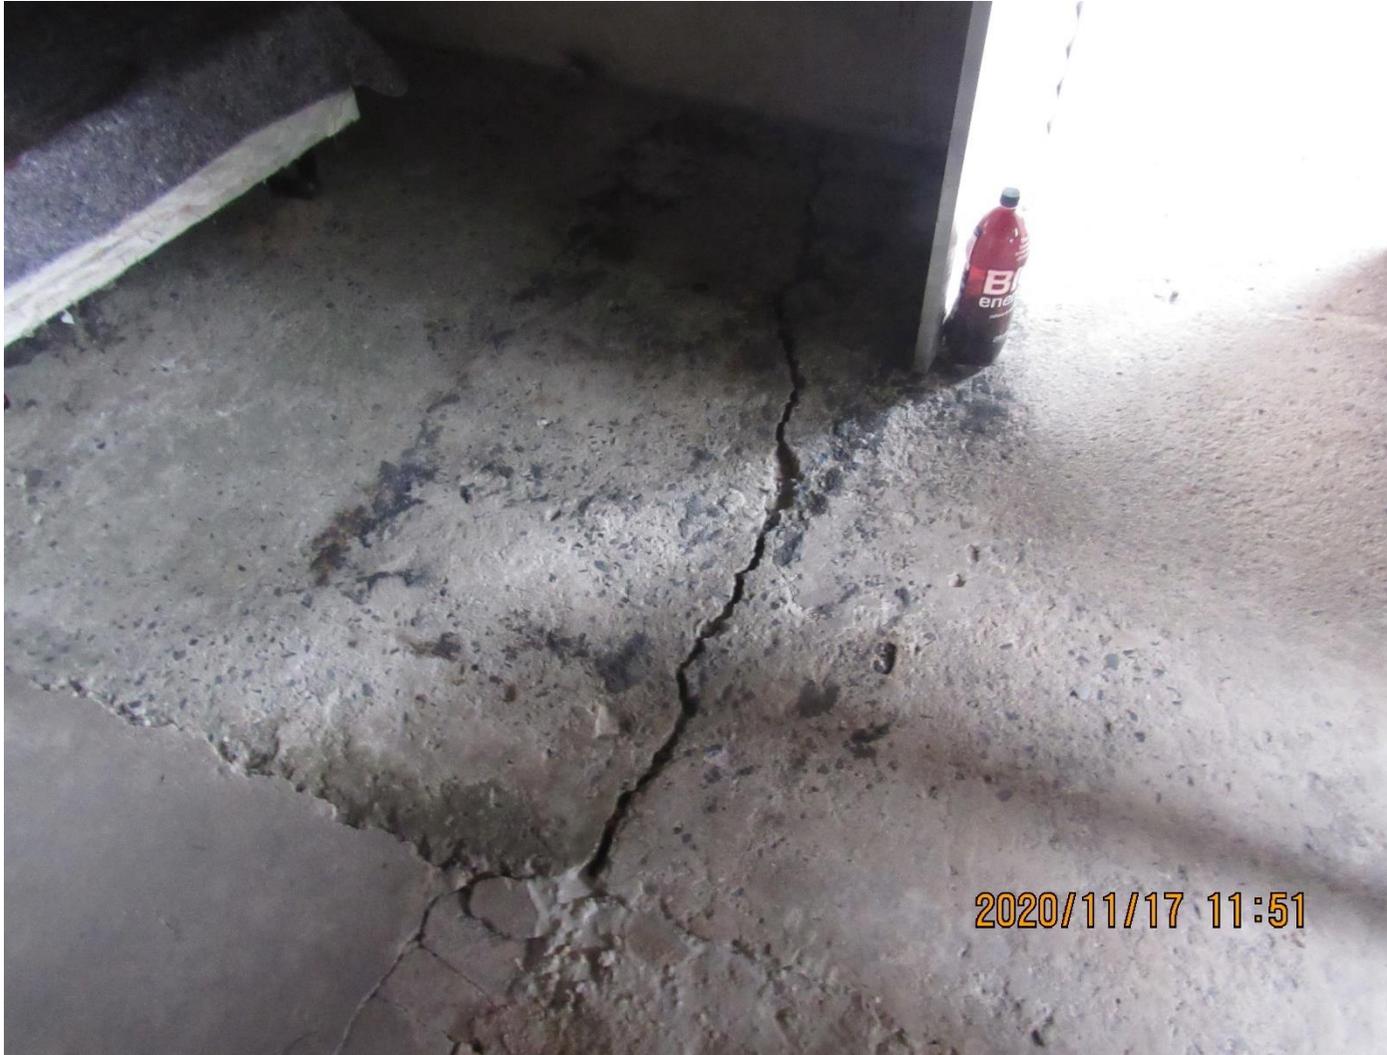
FC-SBC37\_S2-03 – Destaque para as trincas no chão da casa indicada na foto FC-SBC36\_S2-01.

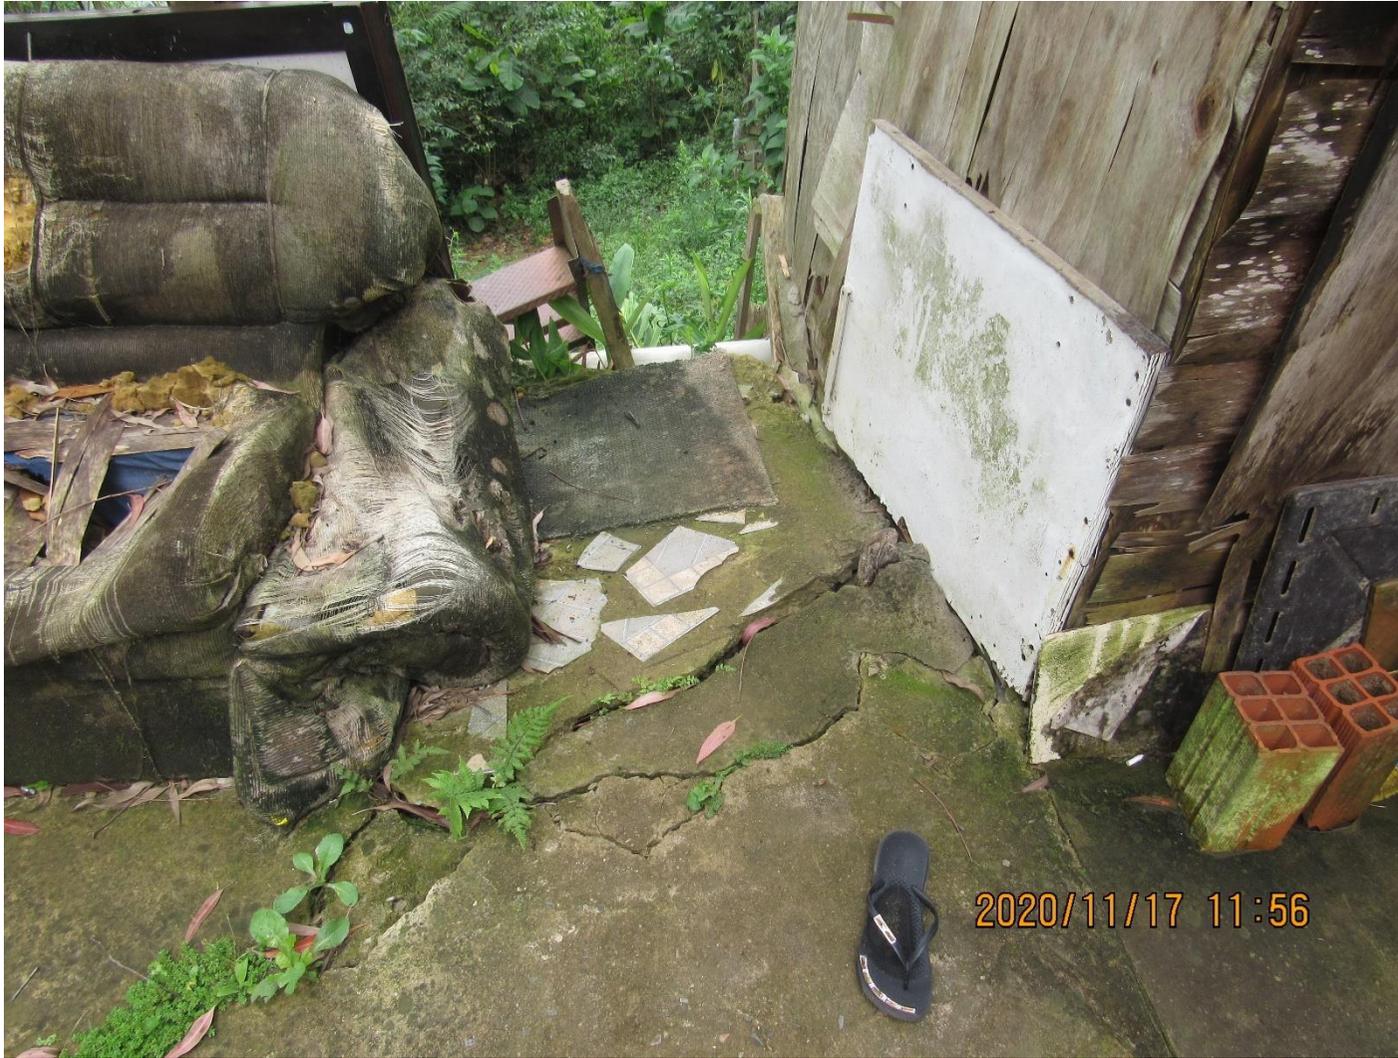
FC-SBC37\_S2-04 – Destaque para as trincas no chão da casa indicada para remoção provisória localizada no canto esquerdo do setor.

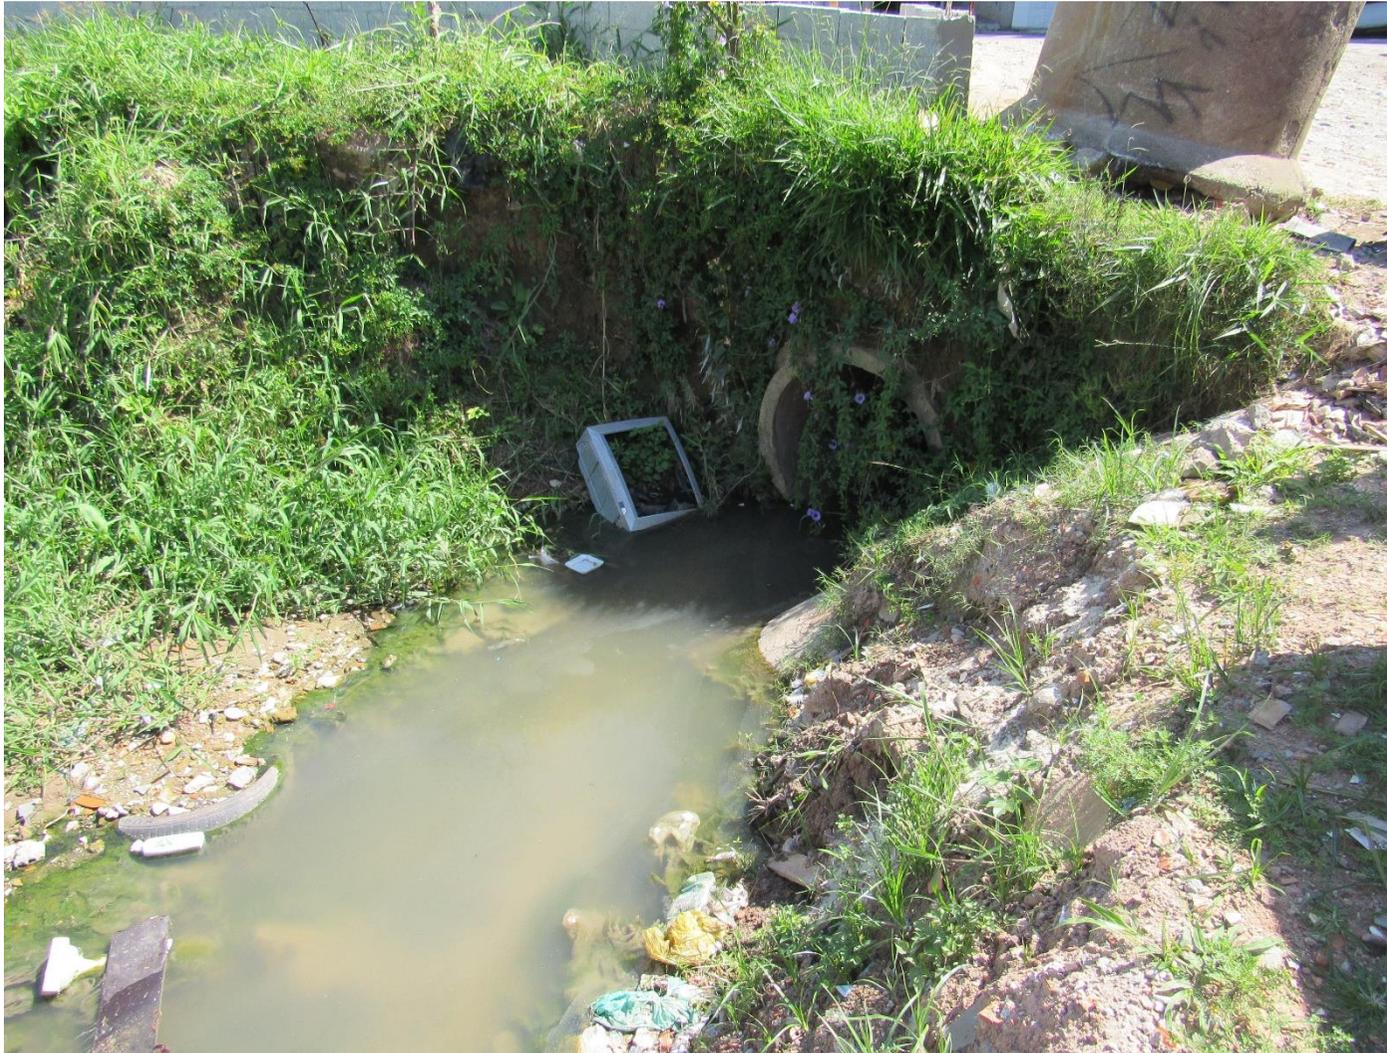
**FC-SBC39\_S2-01** – Destaque para saída da galeria que passa por baixo da Estrada dos Alvarengas.

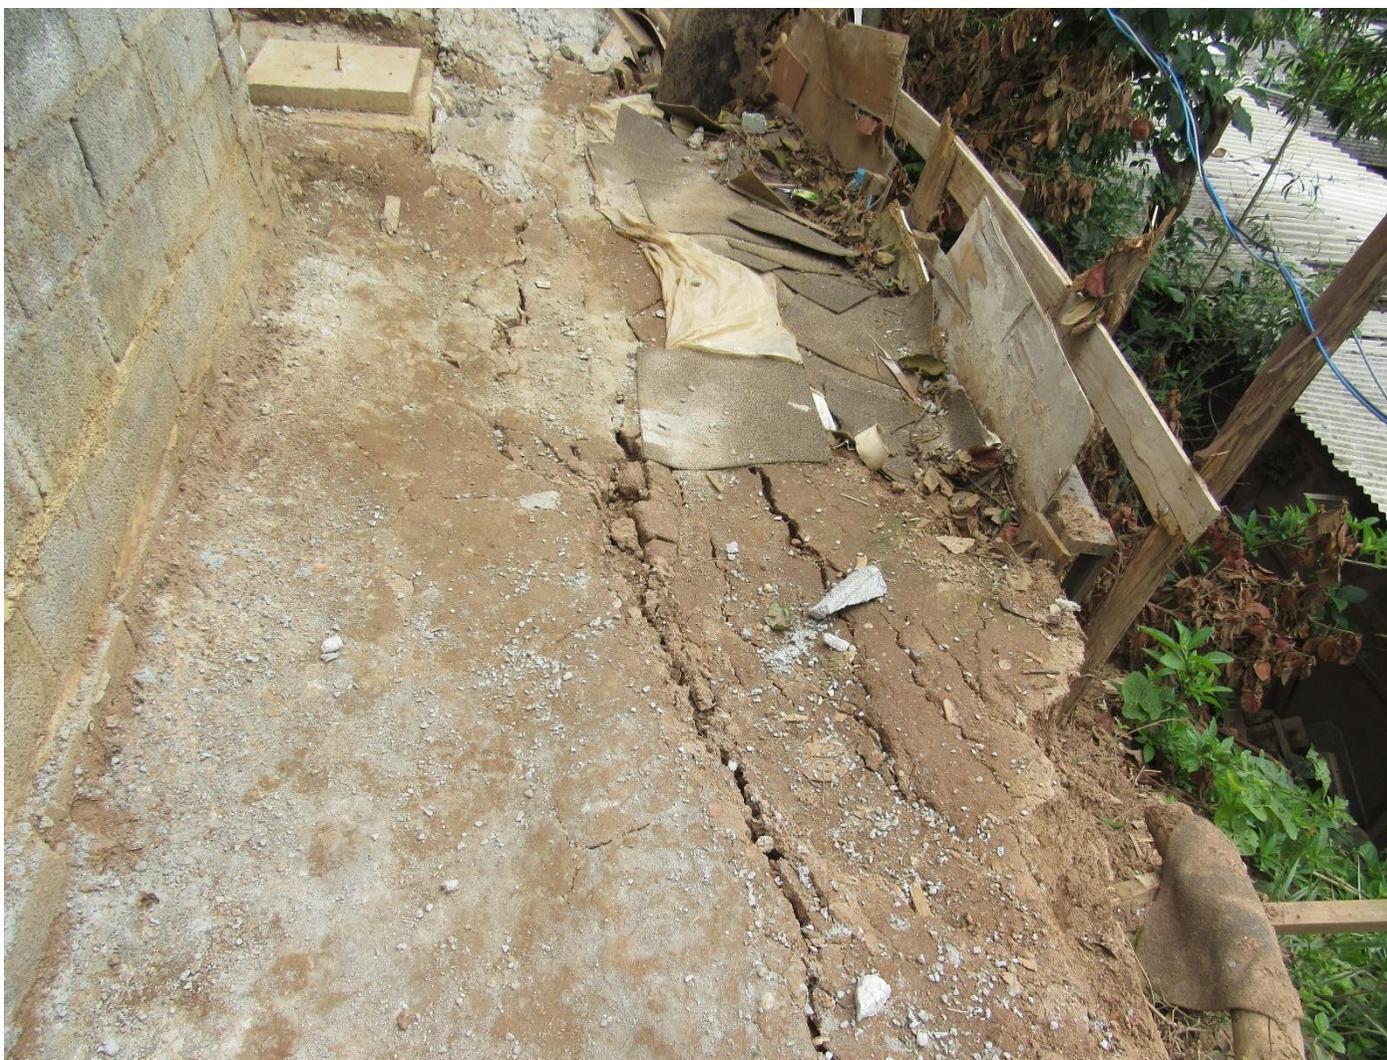
**FC-SBC44\_S2-03** – Trincas no terreno próximas à crista da encosta.

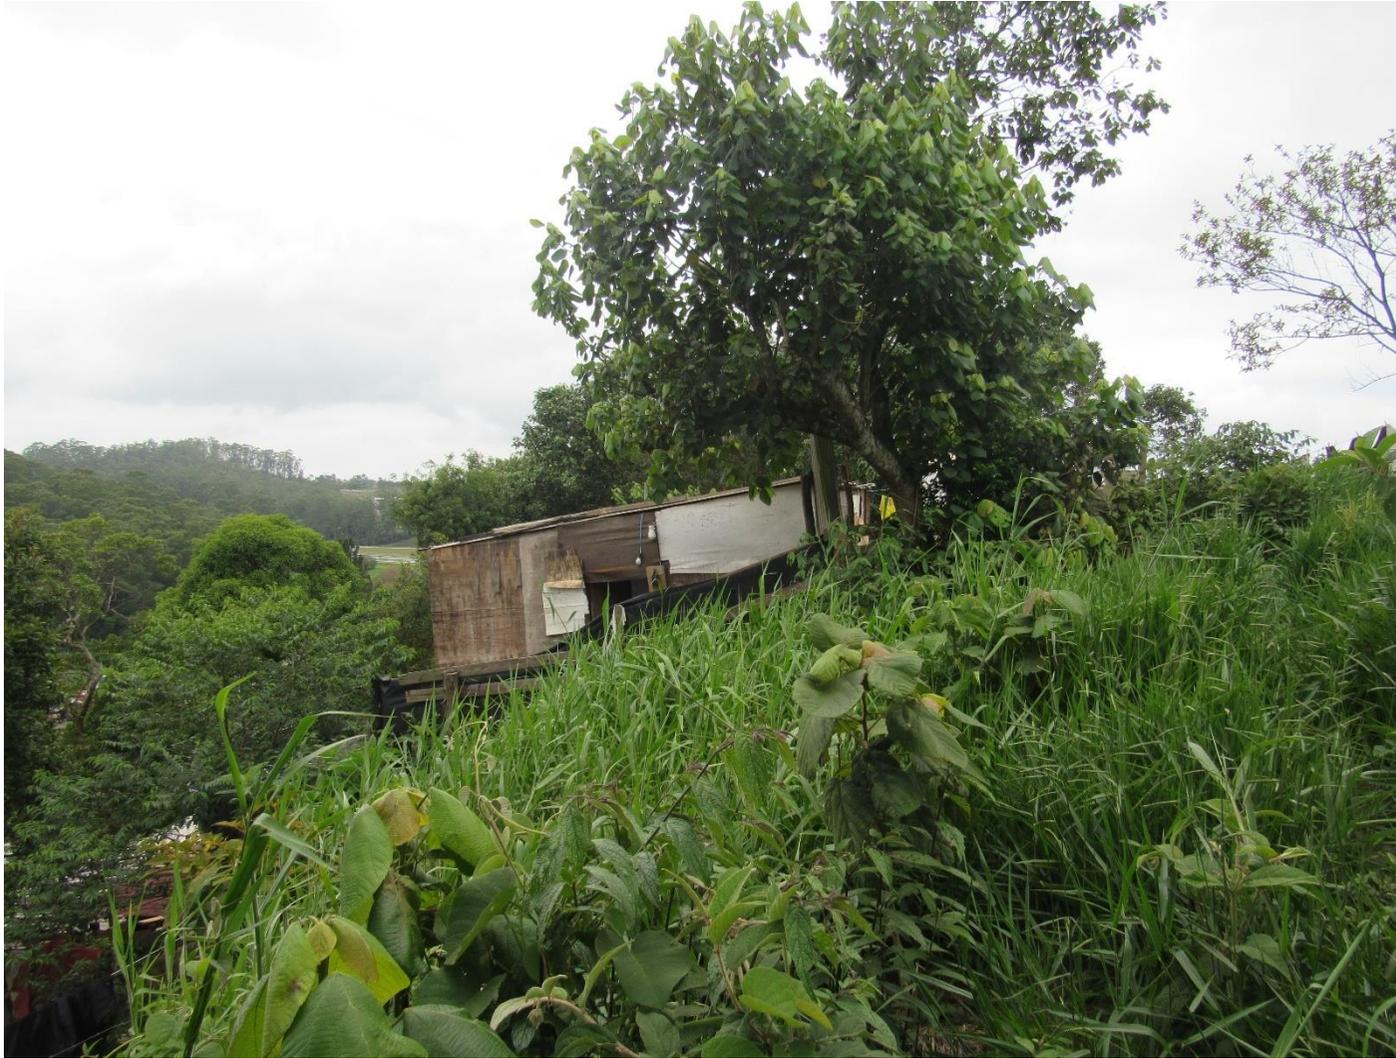
**FC-SBC44\_S2-04** – Destaque para moradia precária na crista da encosta.

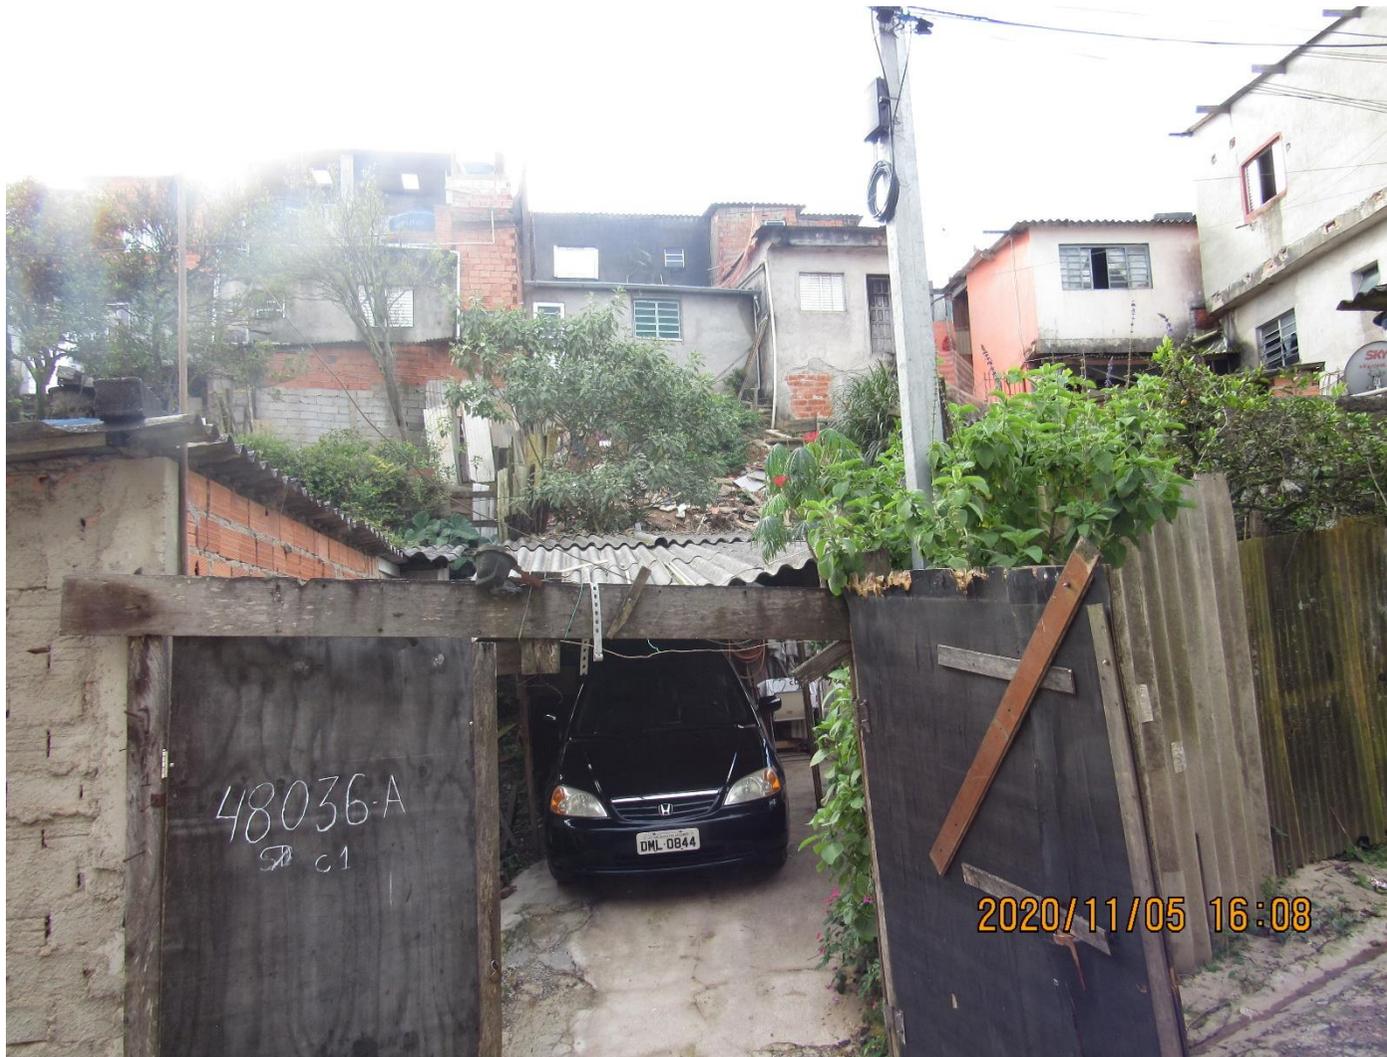
FC-SBC45\_S1-01 – Vista para moradia do setor. É possível observar o material lançado no talude atrás da edificação.
