## VOLUME II

# PLANO MUNICIPAL DE REDUÇÃO DE RISCOS DE SÃO BERNARDO DO CAMPO

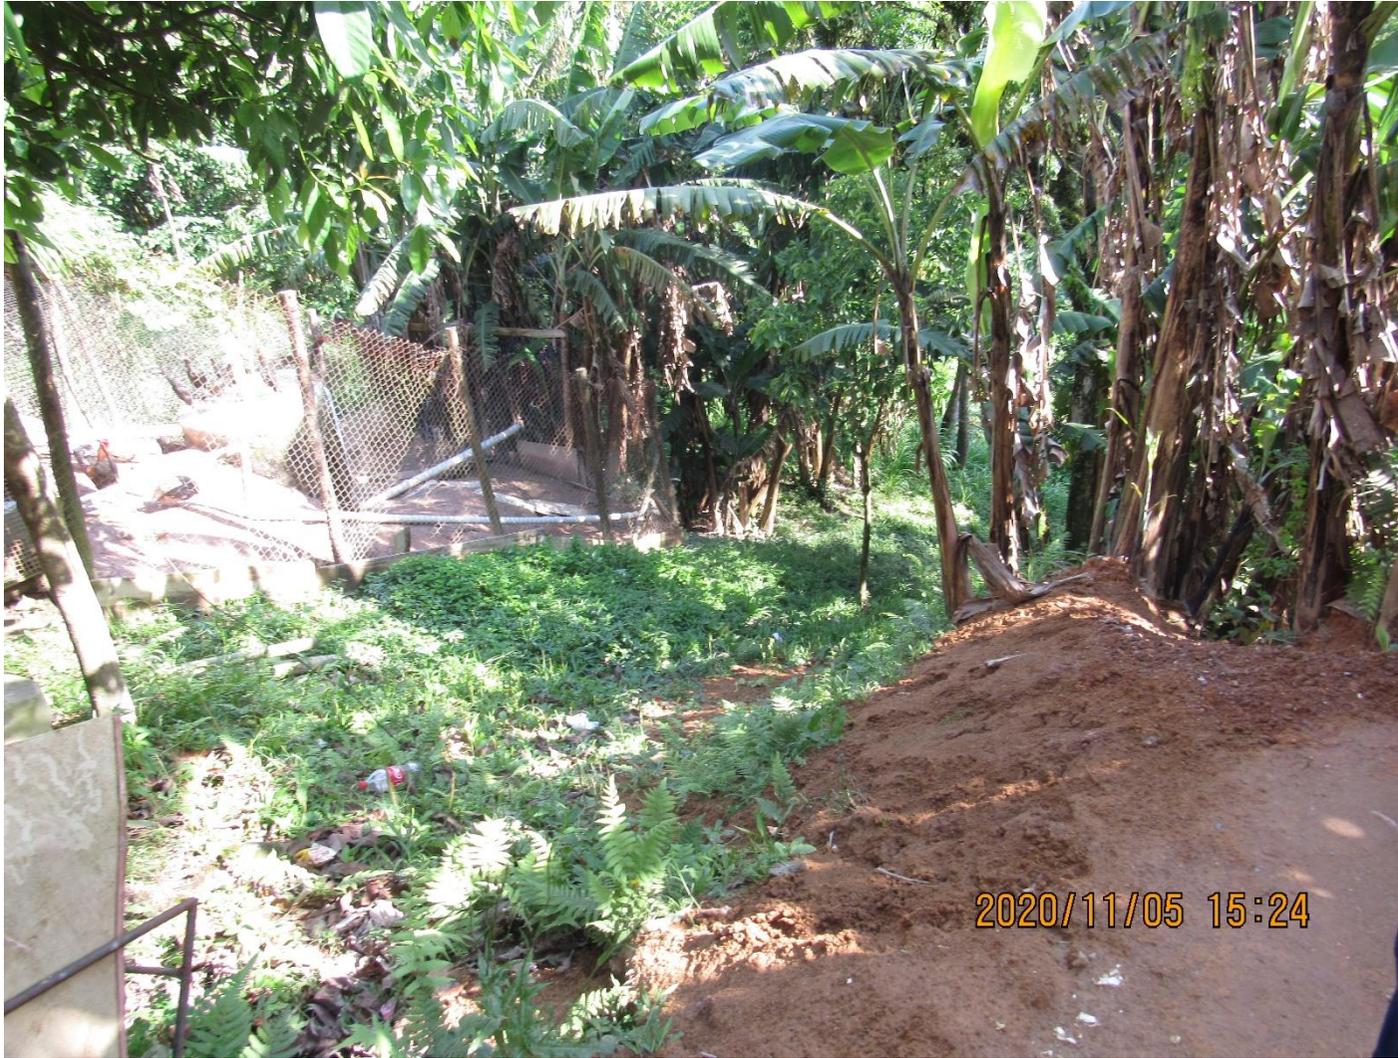
FC-SBC45\_S2-02 – Solo lançado a jusante das moradias.

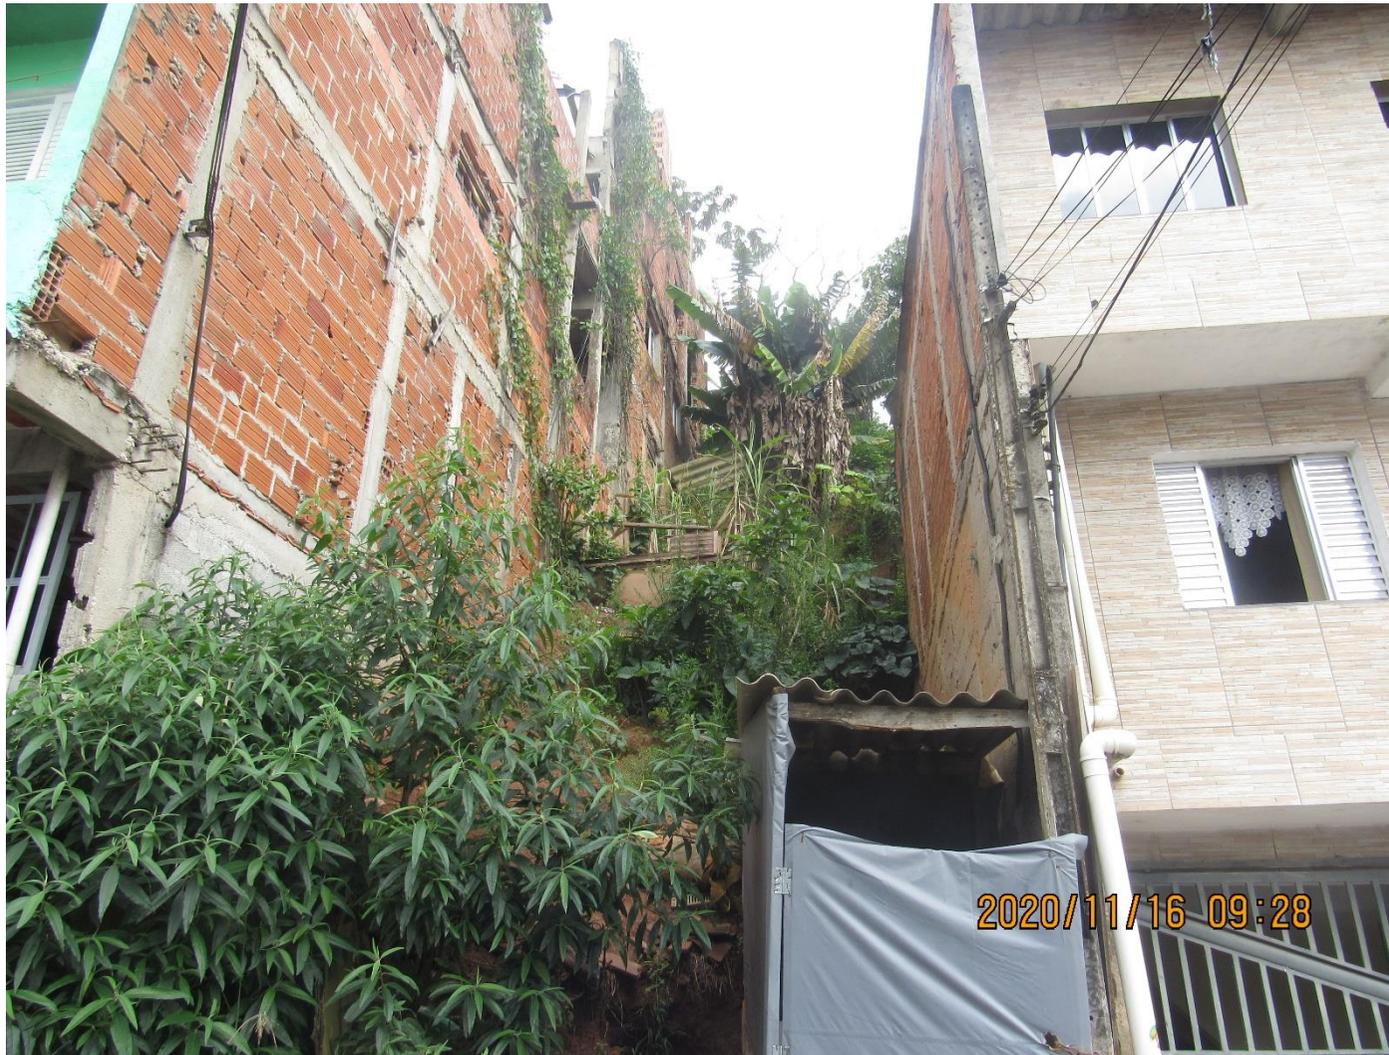
FC-SBC45\_S3-01 – Destaque para o terreno no limite esquerdo do setor, com bananeiras plantadas a meia encosta.

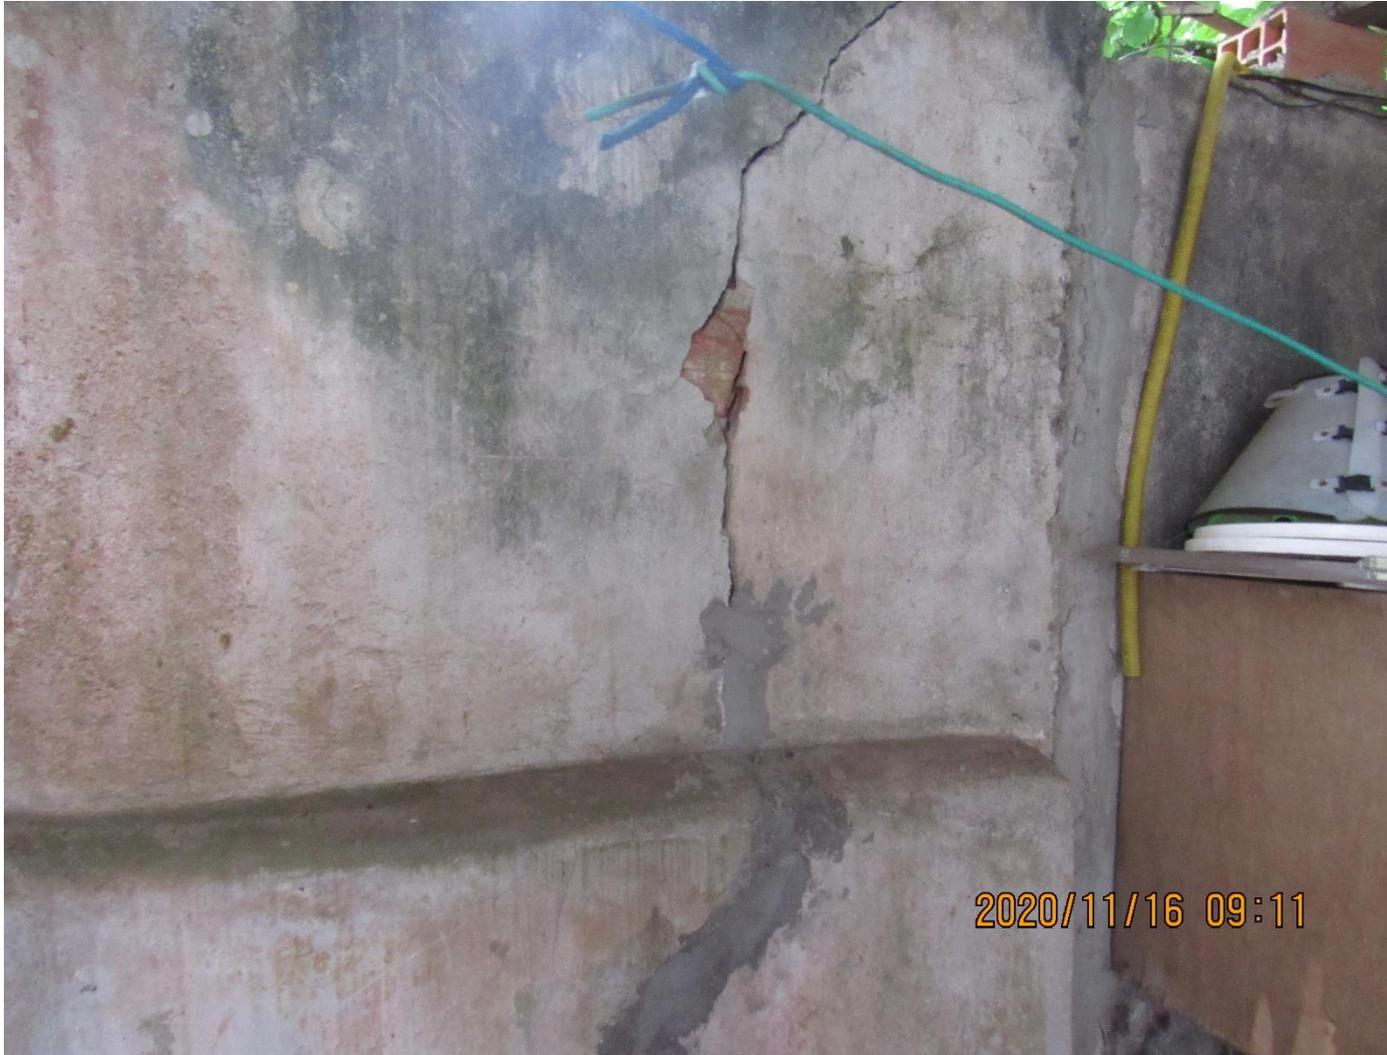
FC-SBC45\_S3-02 – Trincas relacionadas possivelmente à movimentação do aterro, em uma das moradias mais próxima da crista da encosta.

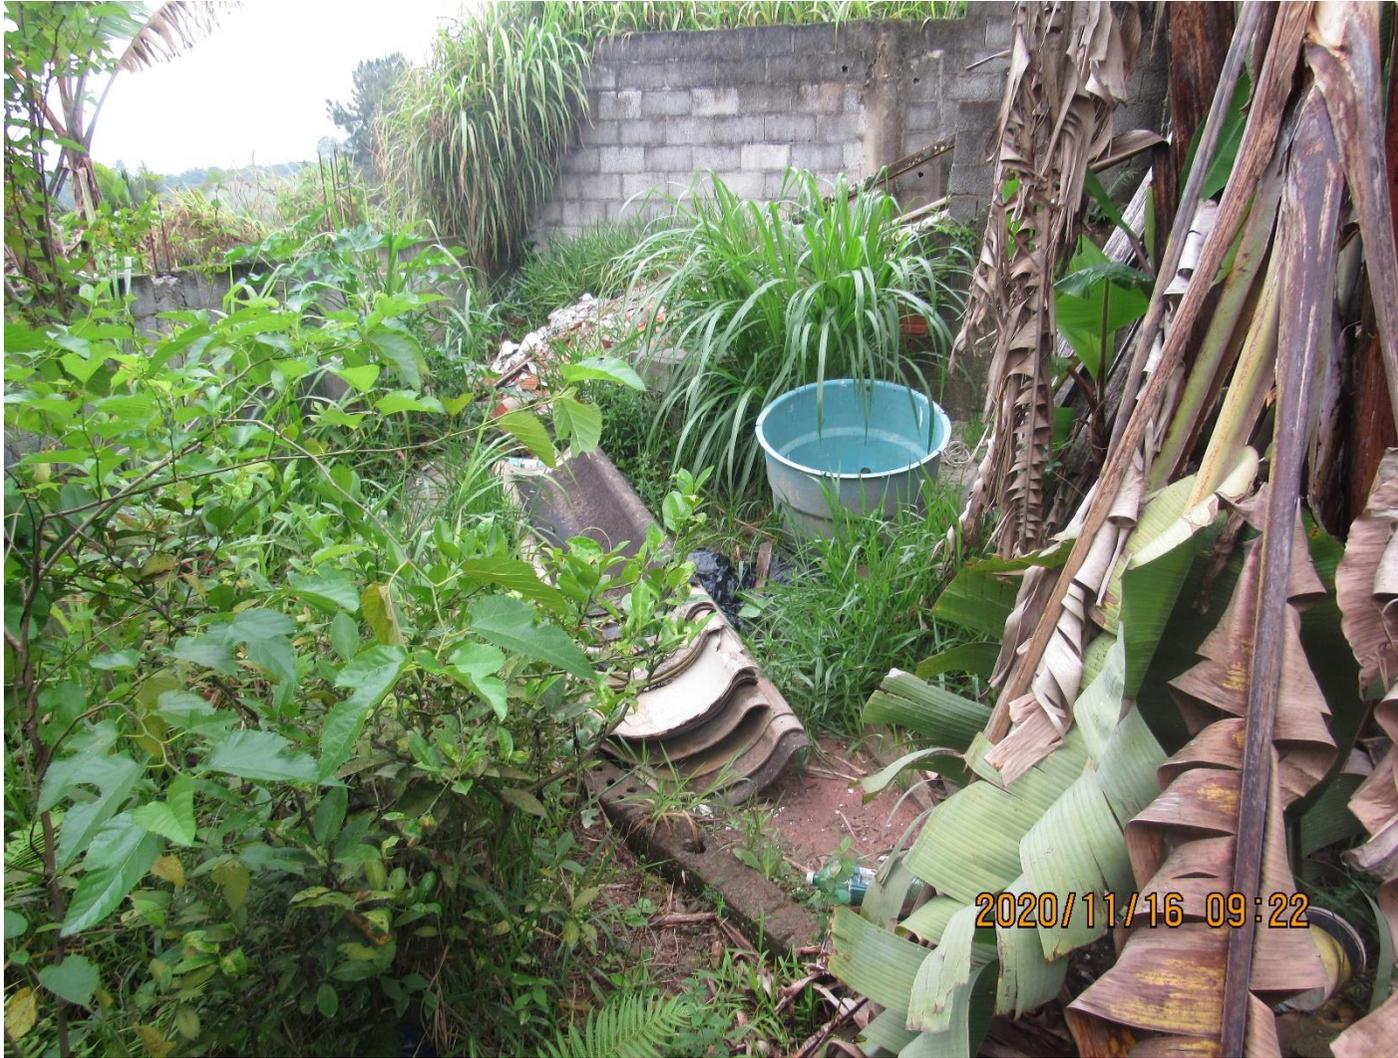
**FC-SBC45\_S5-02** – Material depositado a montante do corte identificado na foto FC-SBC45\_S5-01.
