VOLUME I

PLANO MUNICIPAL DE REDUÇÃO DE RISCOS DE SÃO BERNARDO DO CAMPO

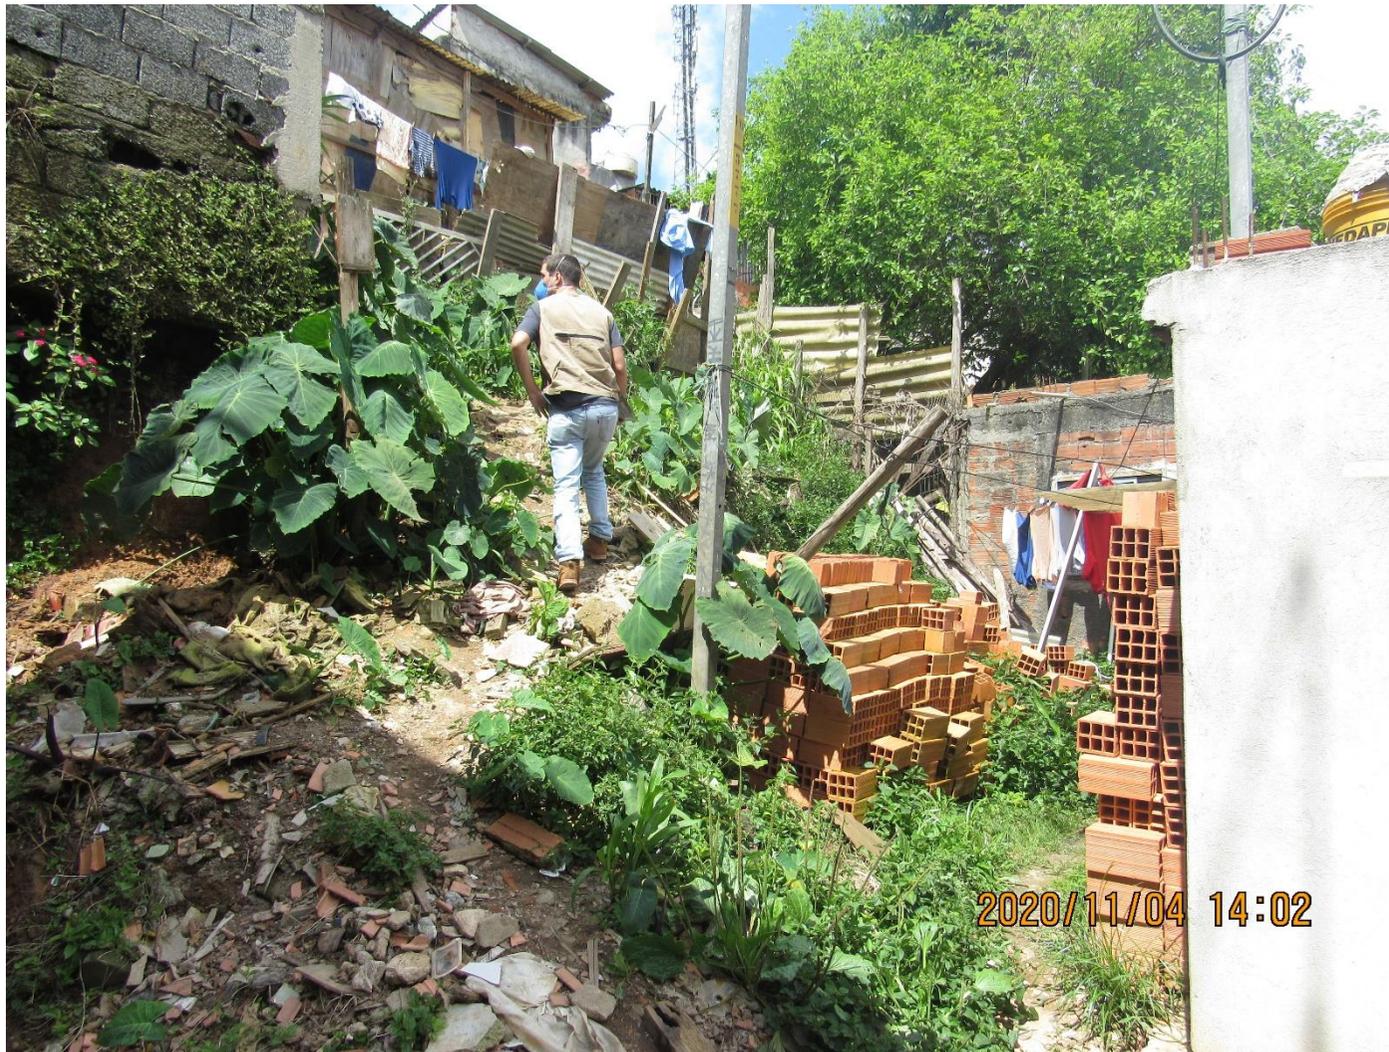
FC-SBC08_S1-02 – Destaque para fragilidade construtiva da casa indicada para remoção.

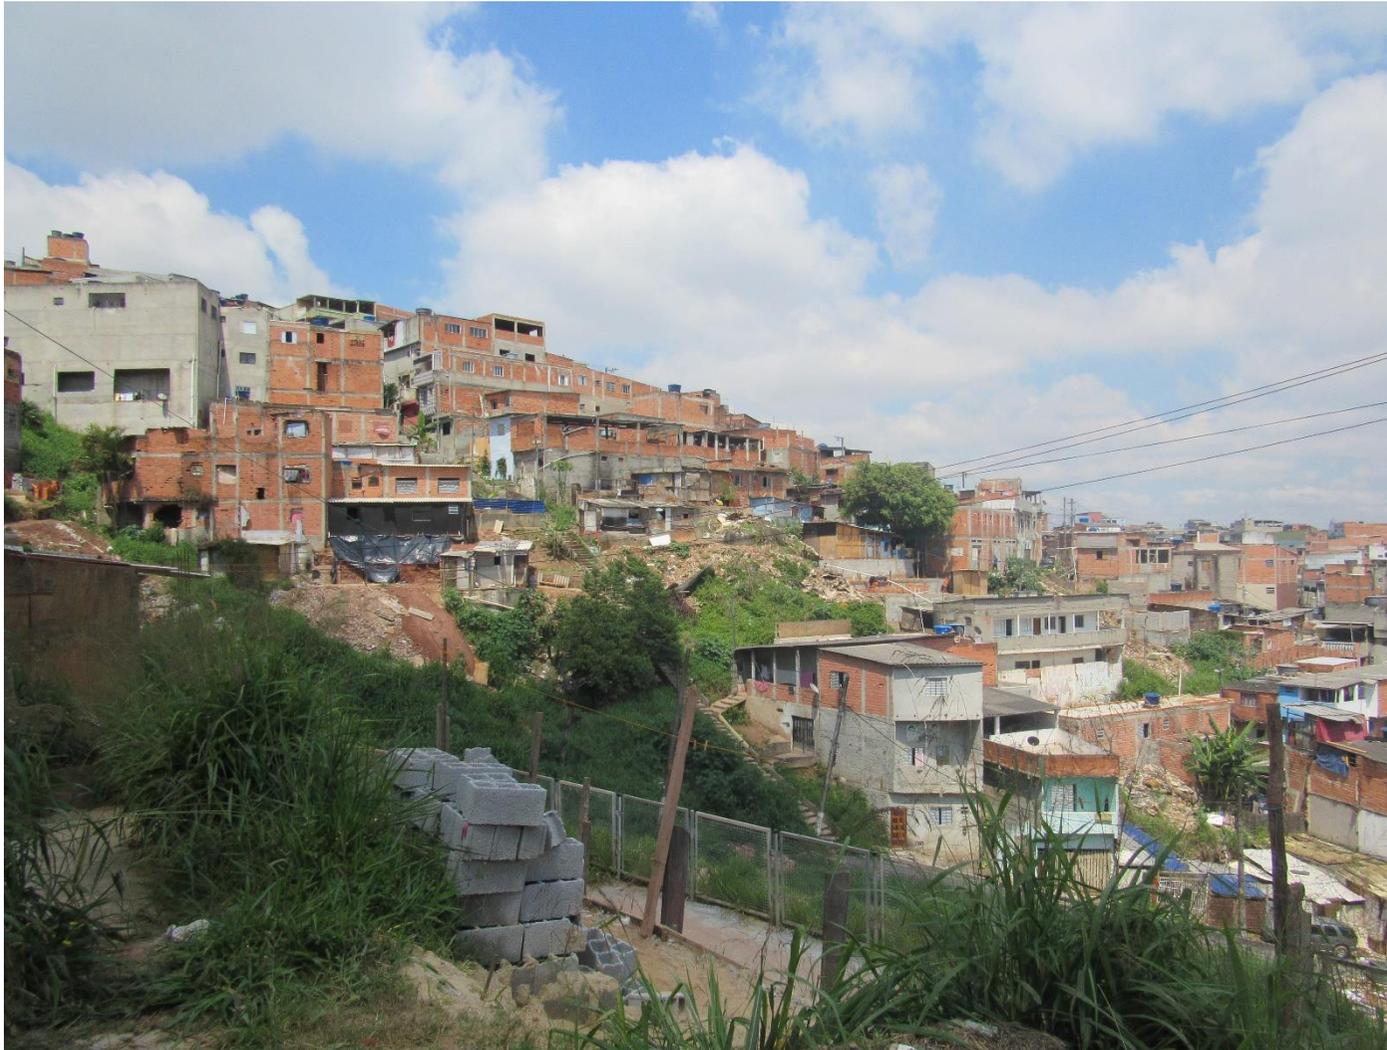
FC-SBC08_S3-02 – Destaque para aterro com material inconsolidado (lixo, entulho e solo).

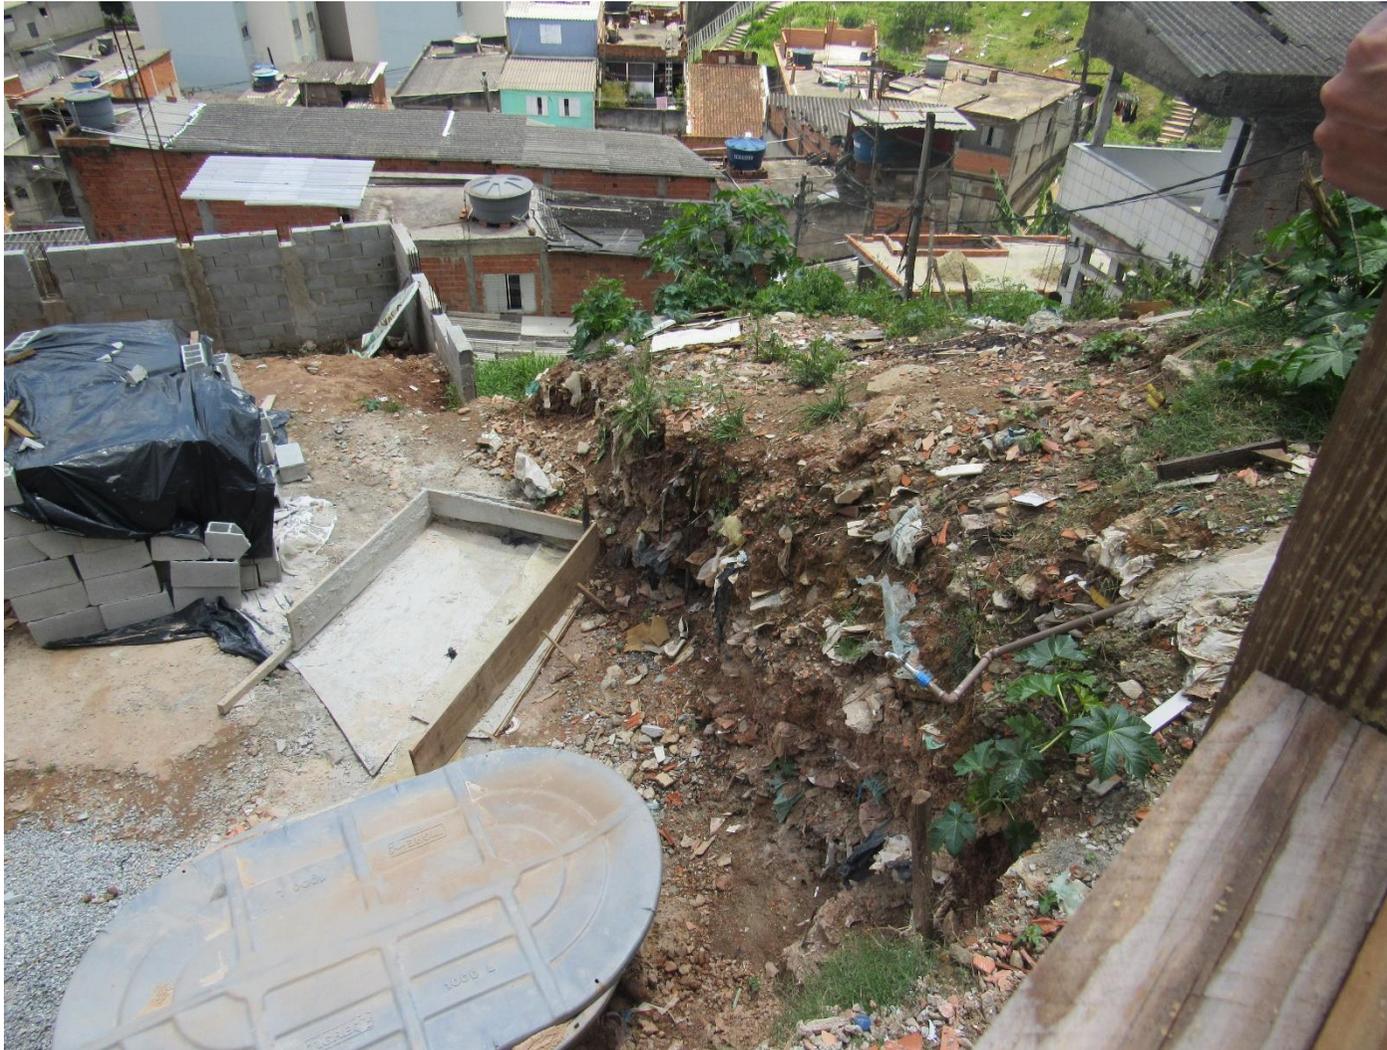
FC-SBC08_S6-01 – Vista da parte do superior do setor com destaque para o material depositado na crista do talude (lixo, entulho e solo).

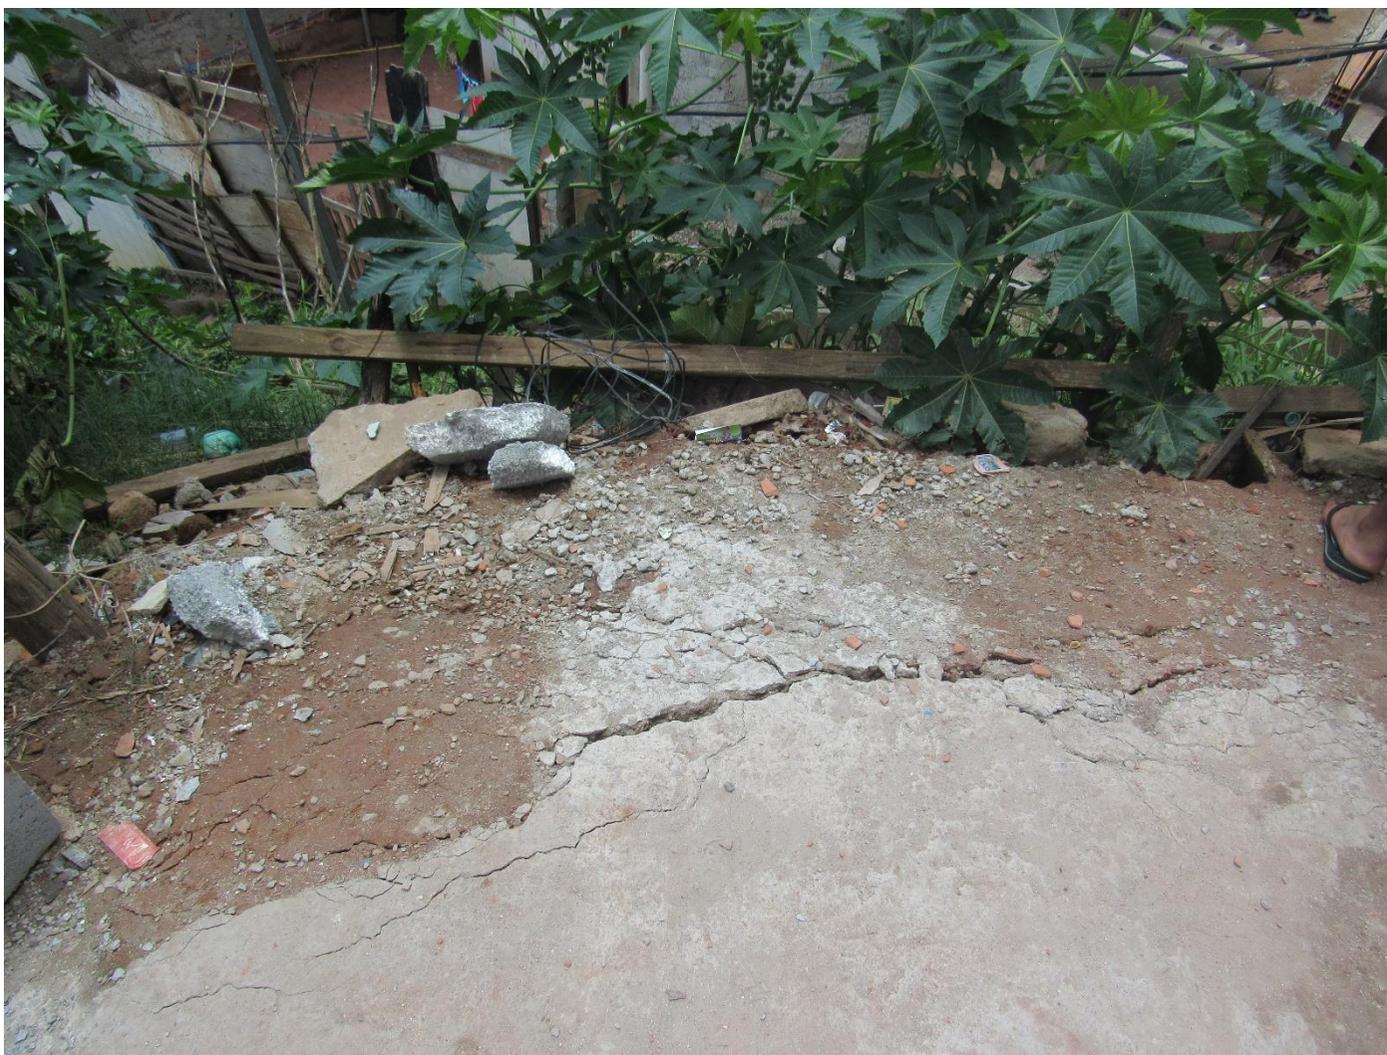
FC-SBC08_S6-02 – Sinais de trincamento na crista do talude que está voltada para a escada de acesso que divide os setores 5 e 6.

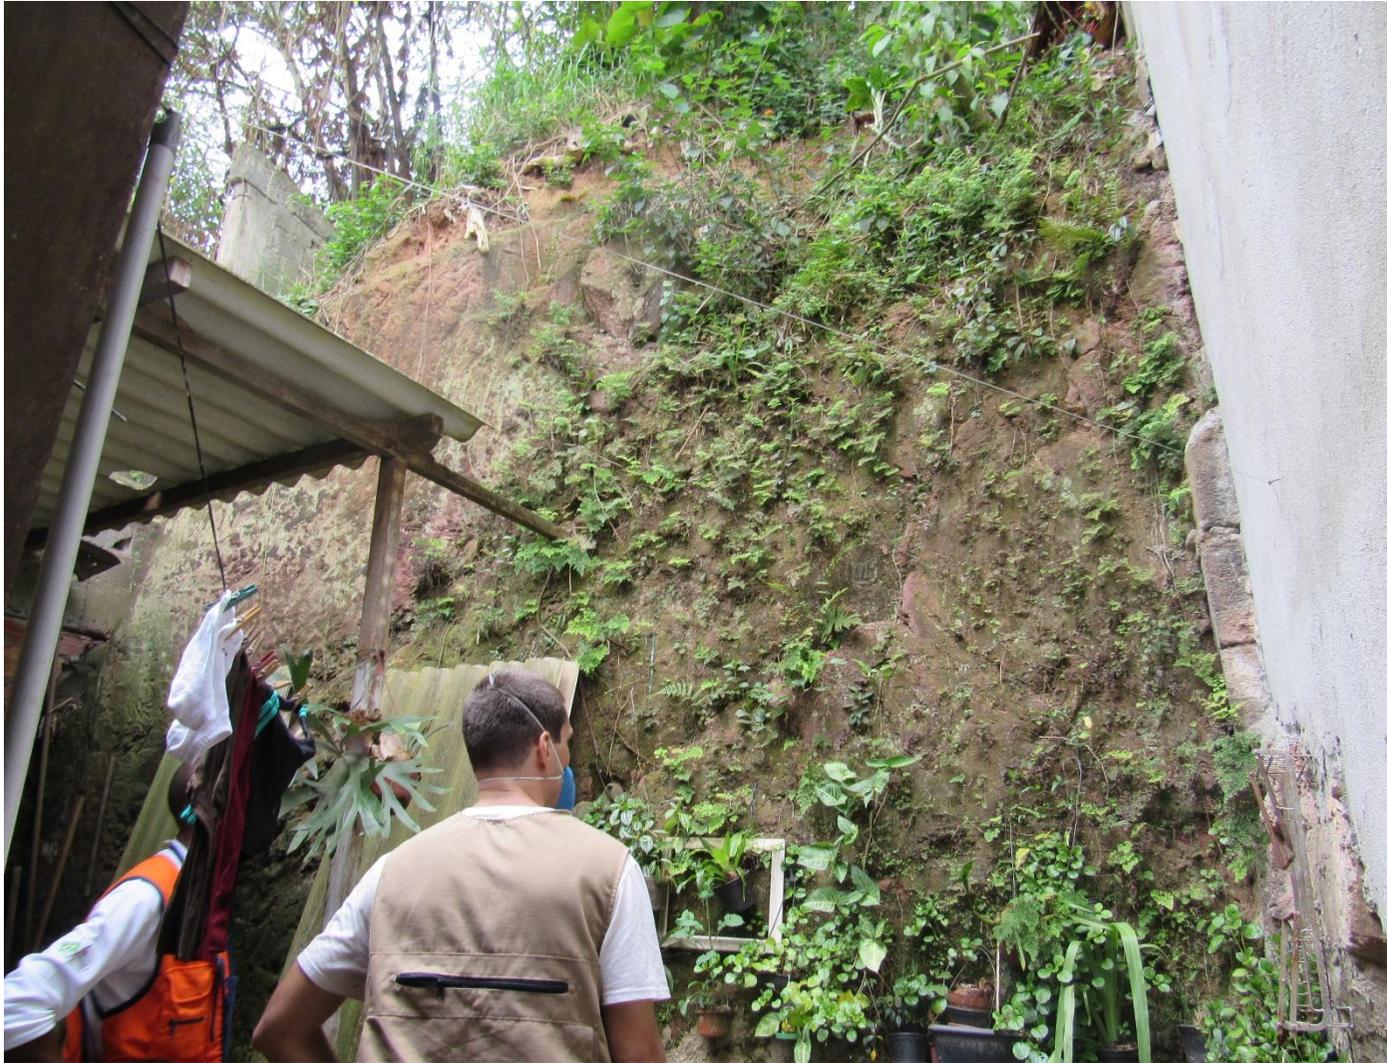
FC-SBC11_S1-02 – Destaque para o talude corte atrás de uma das moradias da Rua Peruíbe.

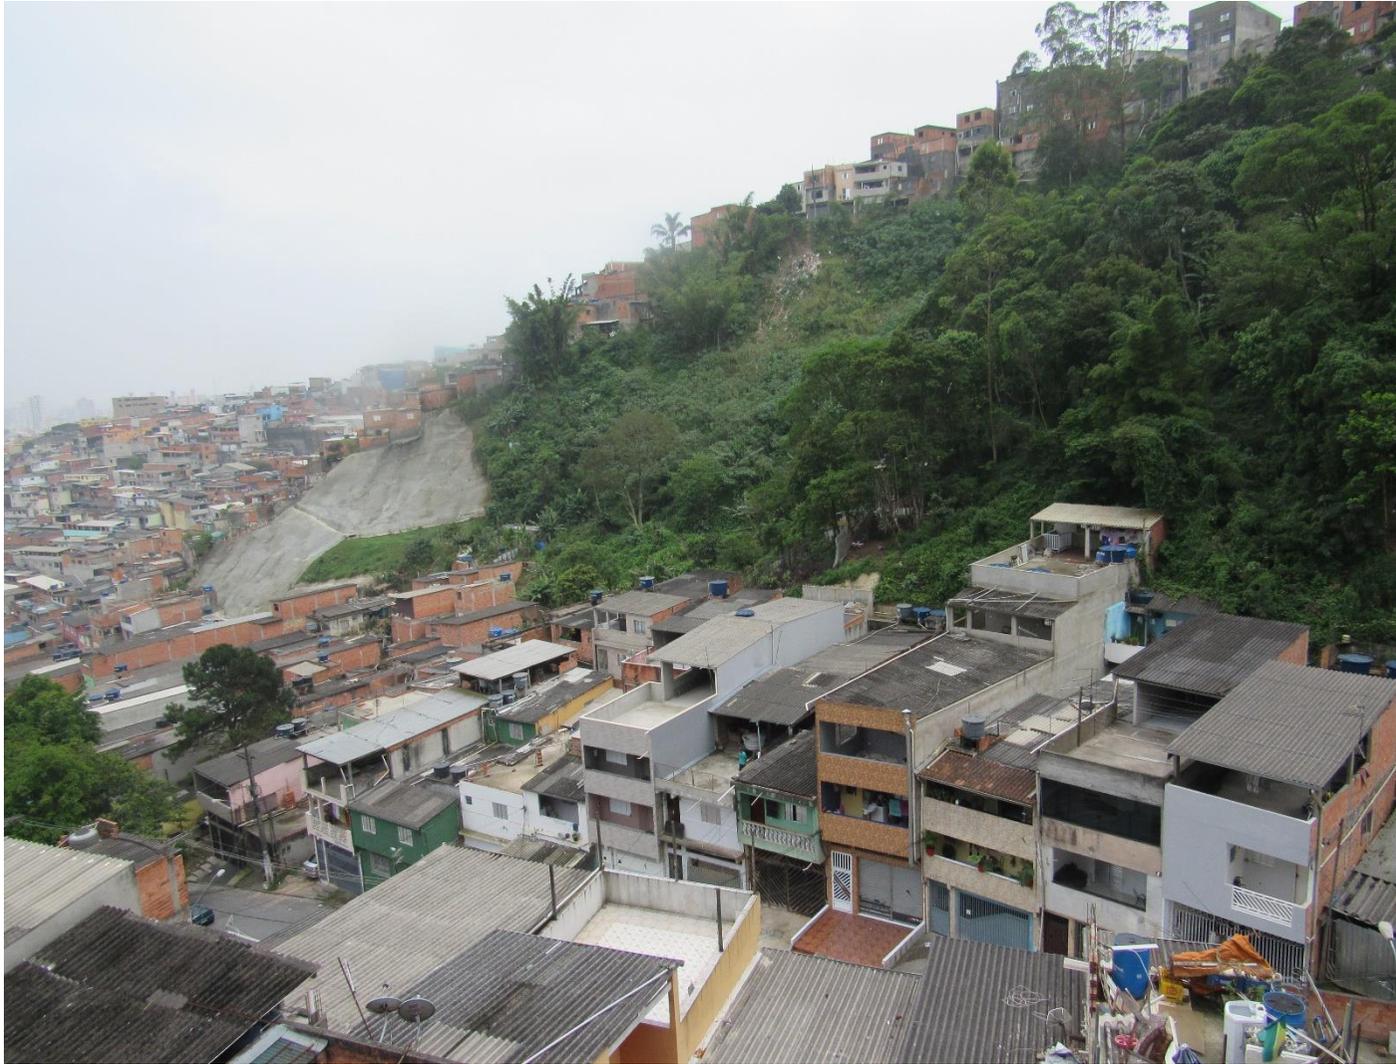
FC-SBC11_S2-02 – Vista geral do setor.

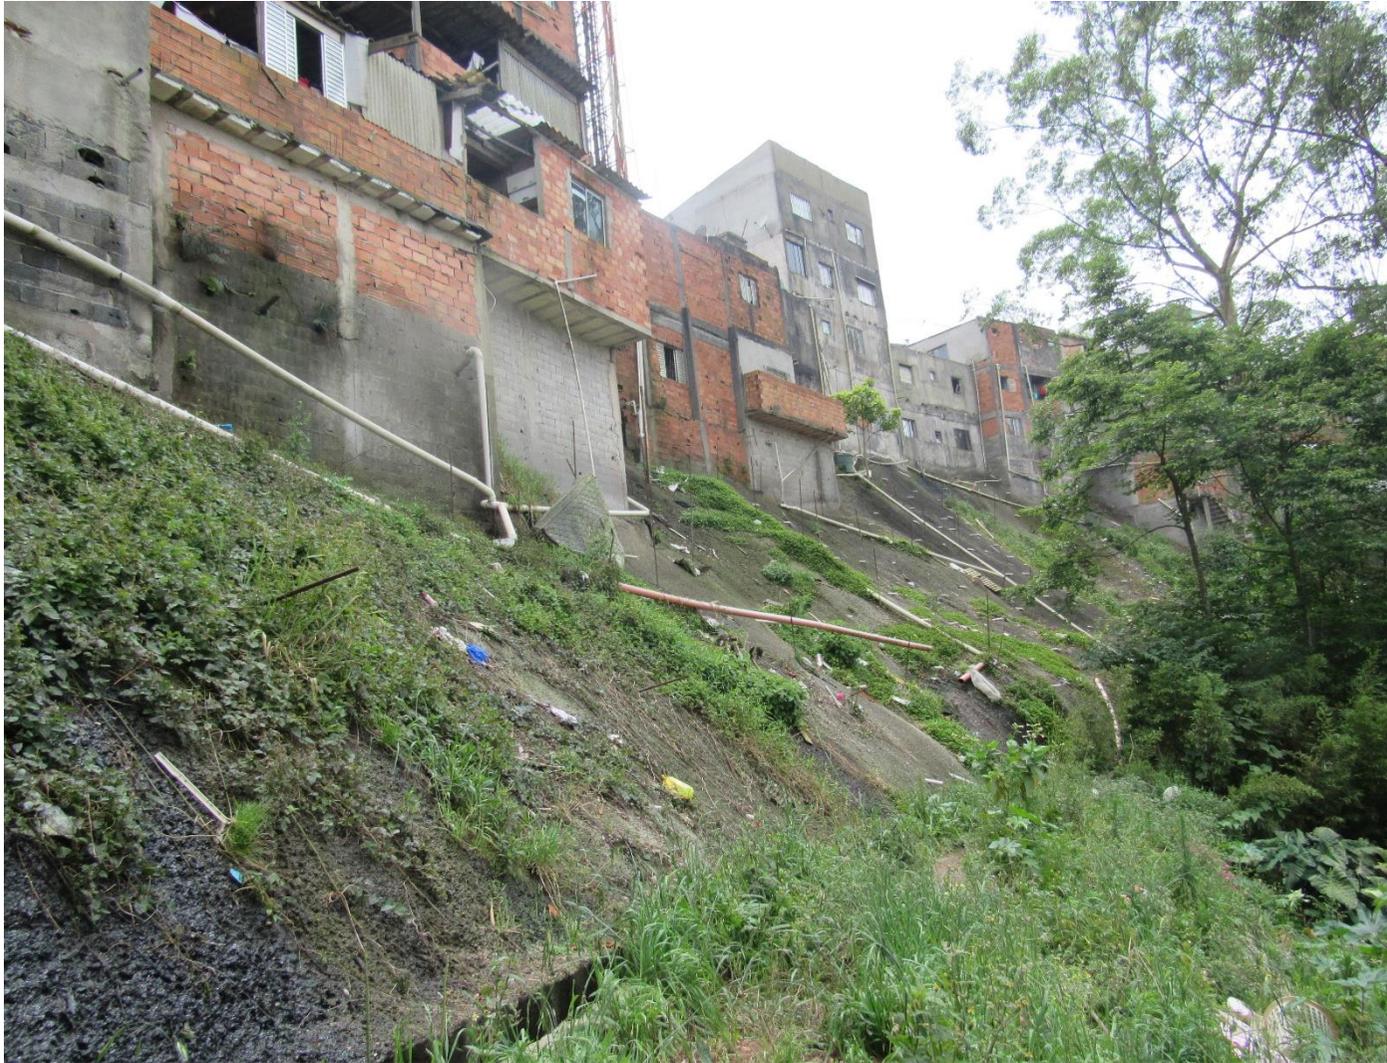
FC-SBC11_S2-03 – Destaque para situação do concreto projetado logo a jusante das moradias da Rua Alto da Bela Vista.

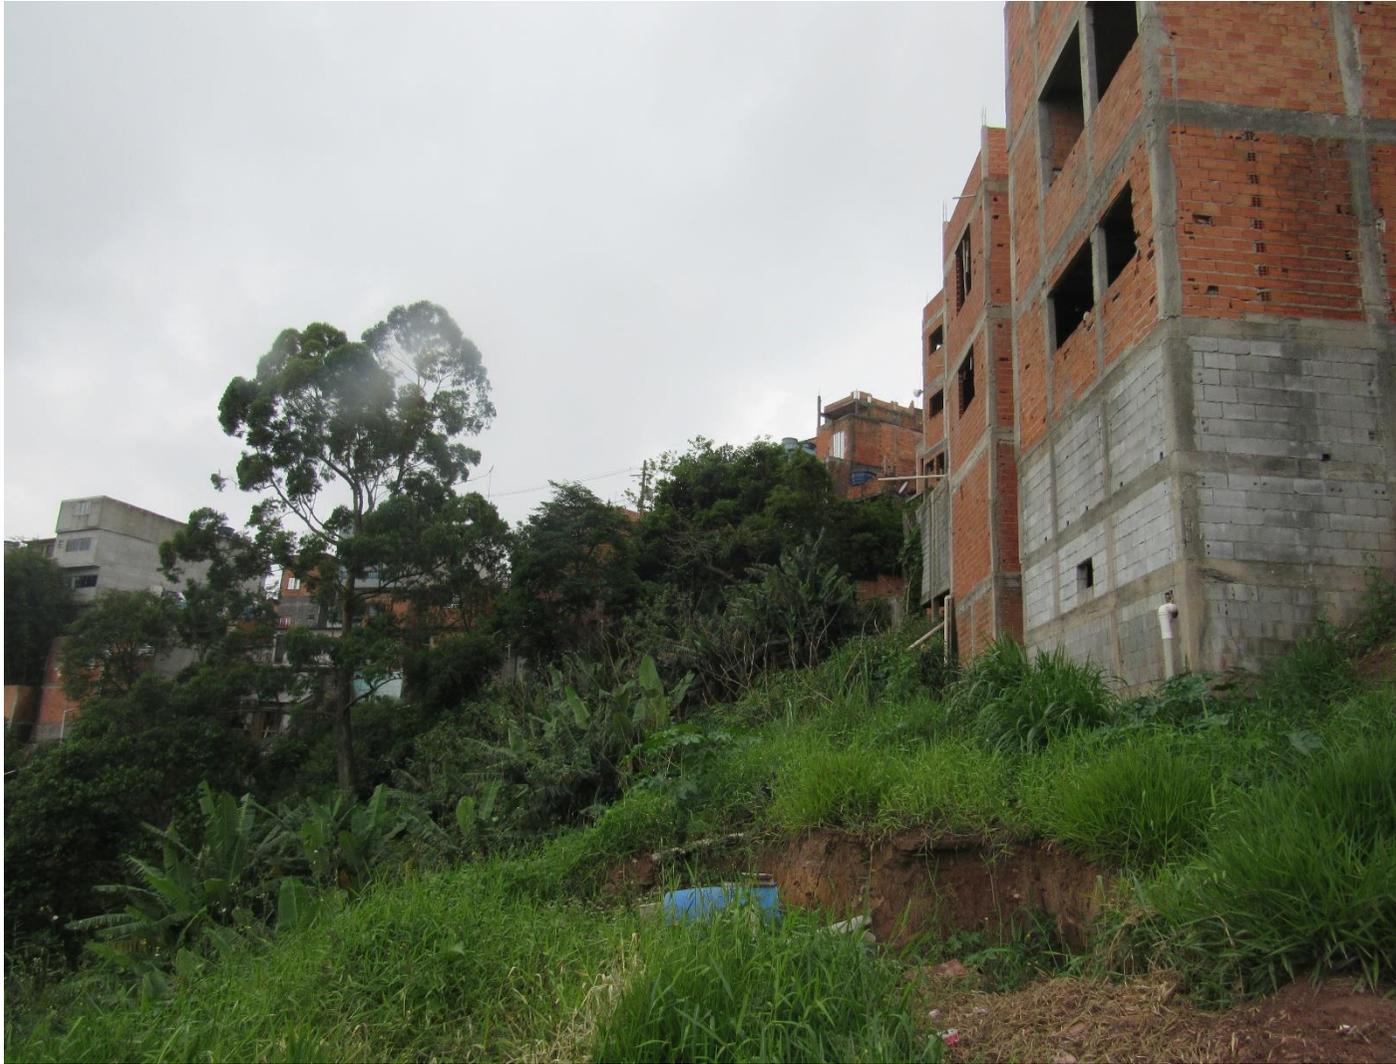
FC-SBC11_S3-02 – Limite direito do setor.

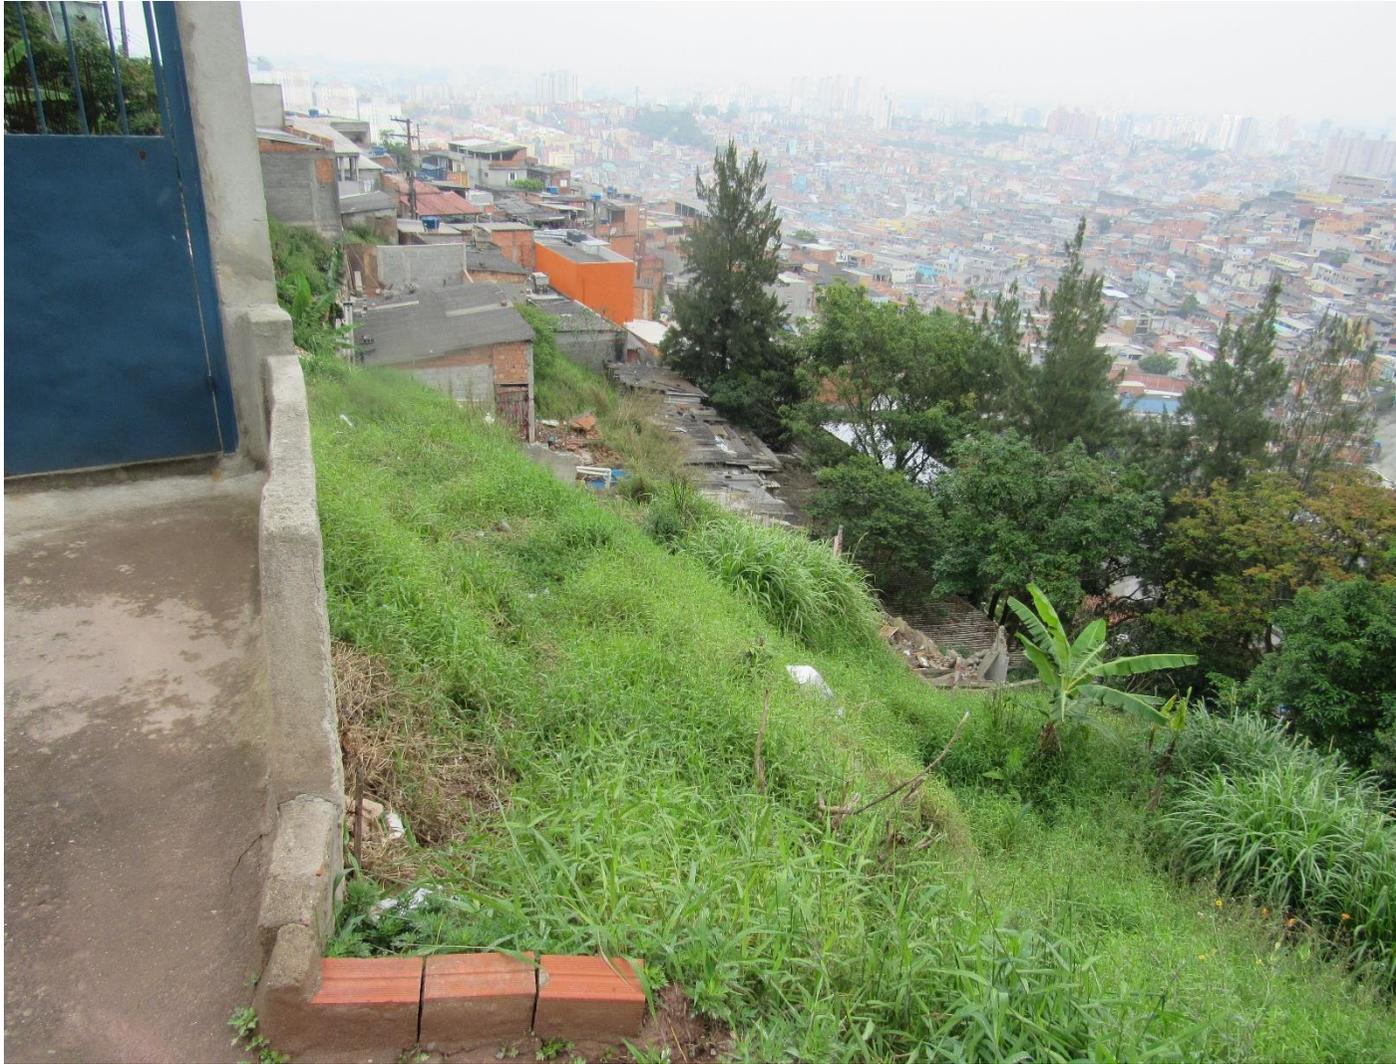
FC-SBC11_S4-02 – Destaque para possíveis degraus de abatimento na encosta (lado direito do setor).

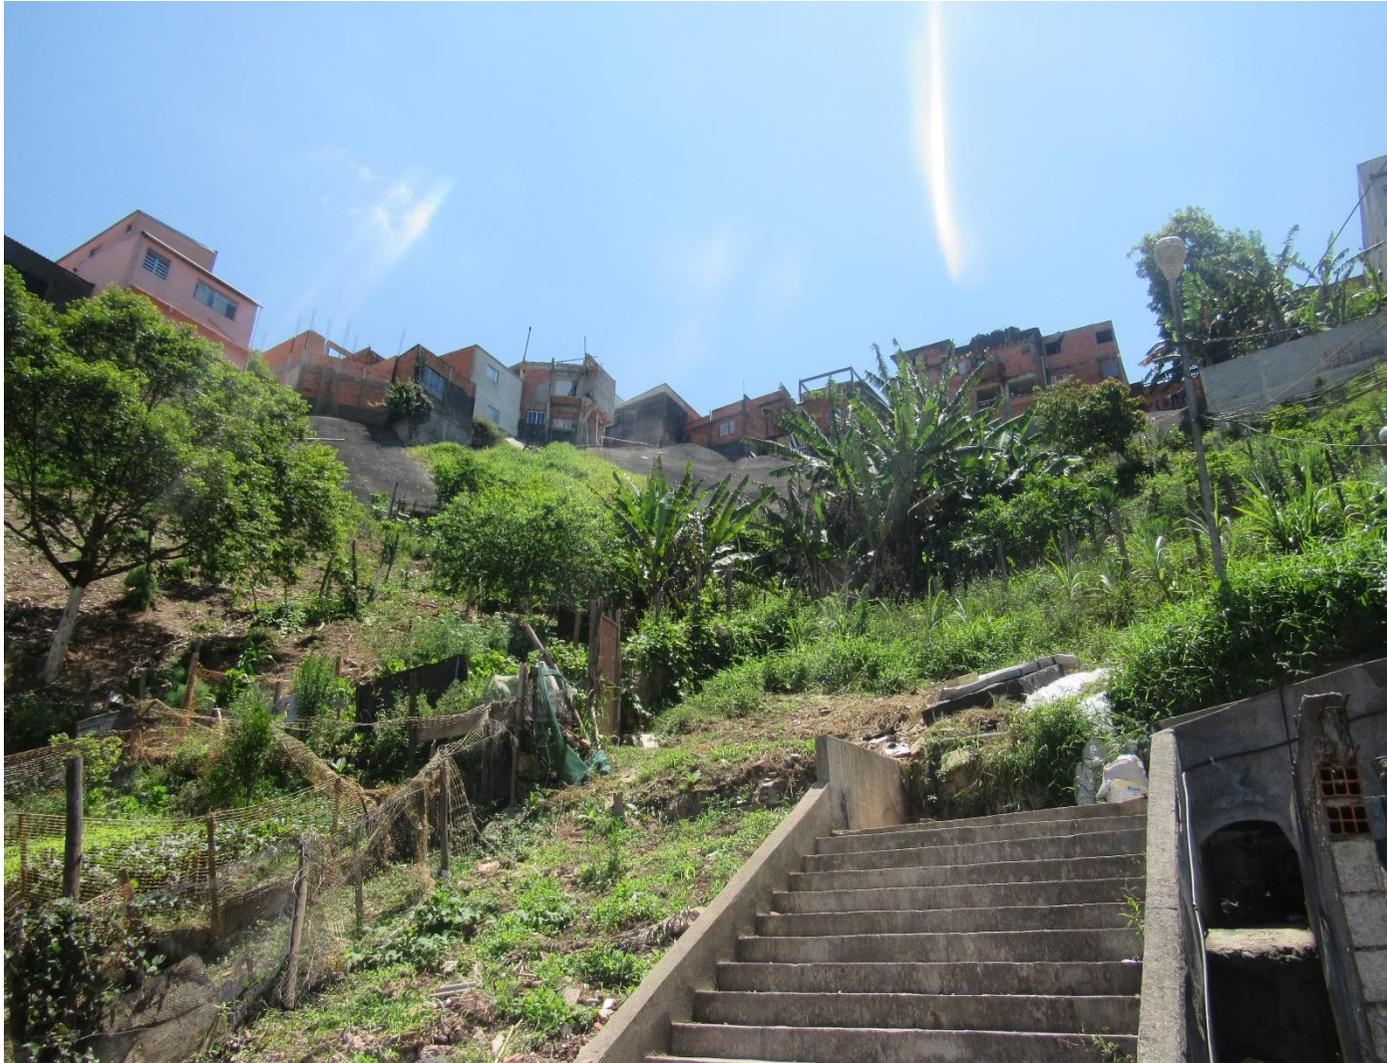
FC-SBC11_S5-02 – Vista para o limite direito do setor (presença de bananeiras que devem ser removidas).

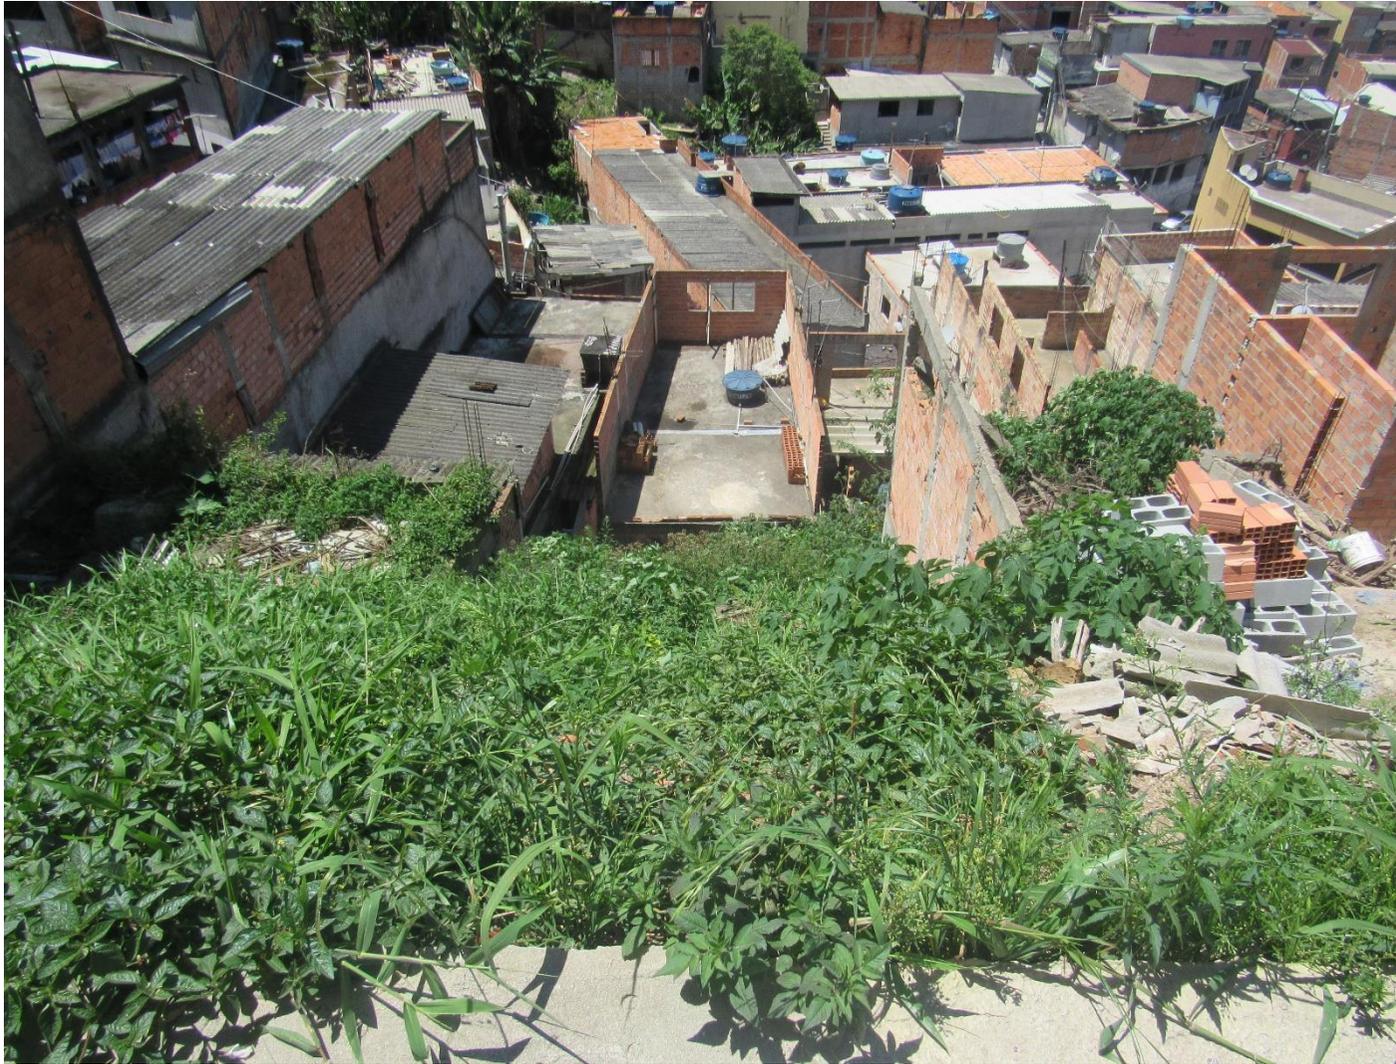
FC-SBC11_S6-02 – Vista da crista da encosta.

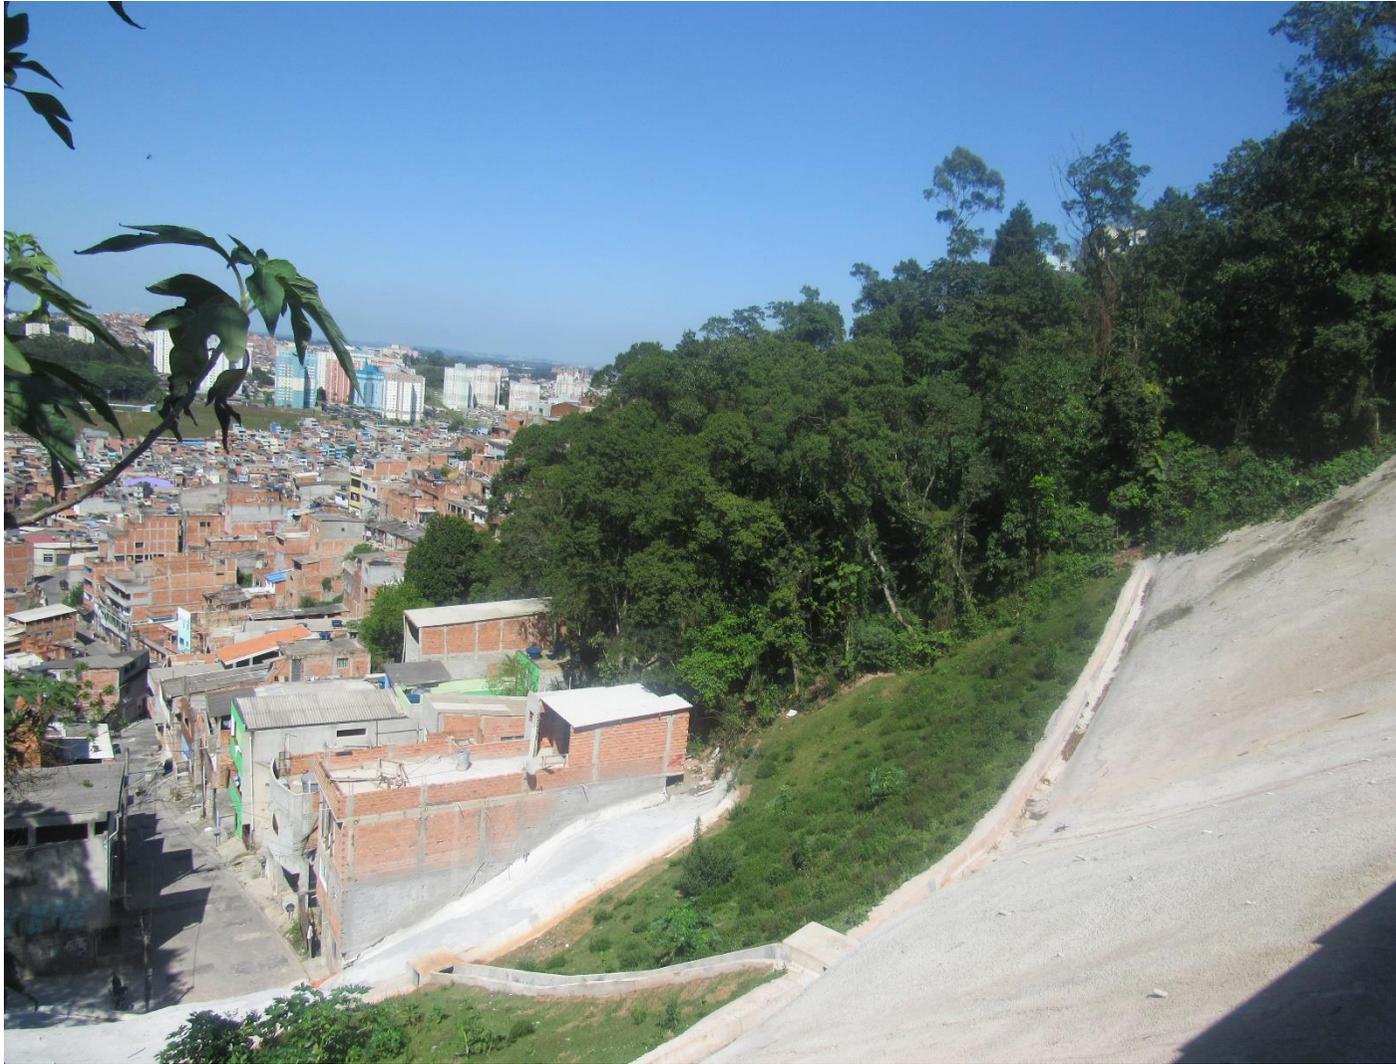
FC-SBC11_S7-02 – Vista geral do setor.

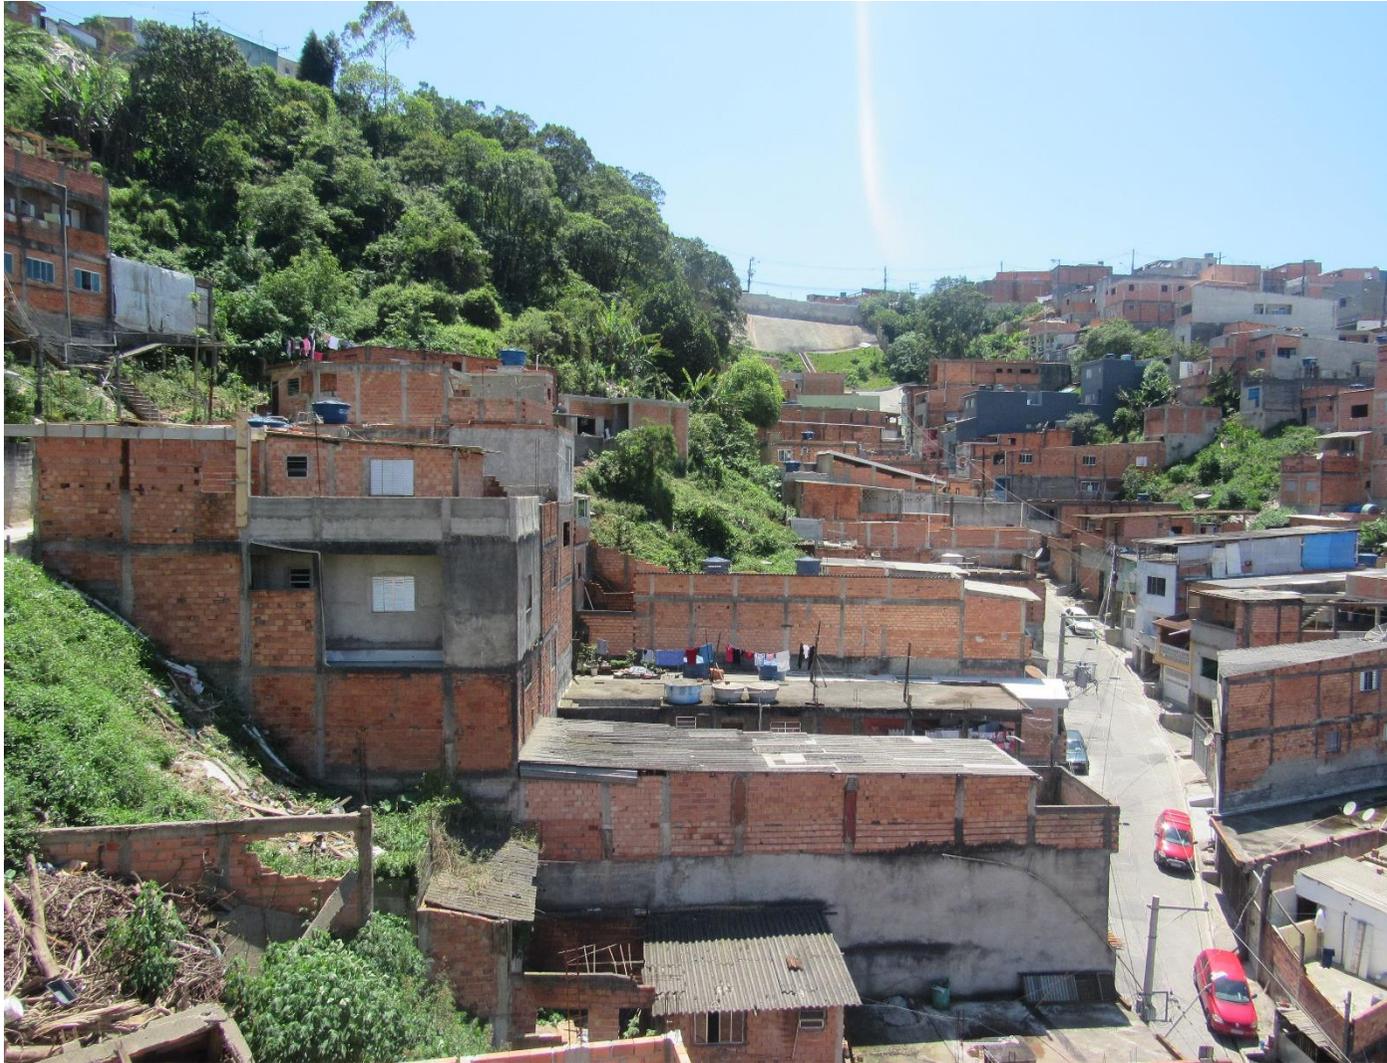
FC-SBC11_S7-03 – Vista geral do setor. Destaque para o canto superior esquerdo da foto, a edificação de um pavimento coberta com um tipo de lona branca foi indicada para remoção.

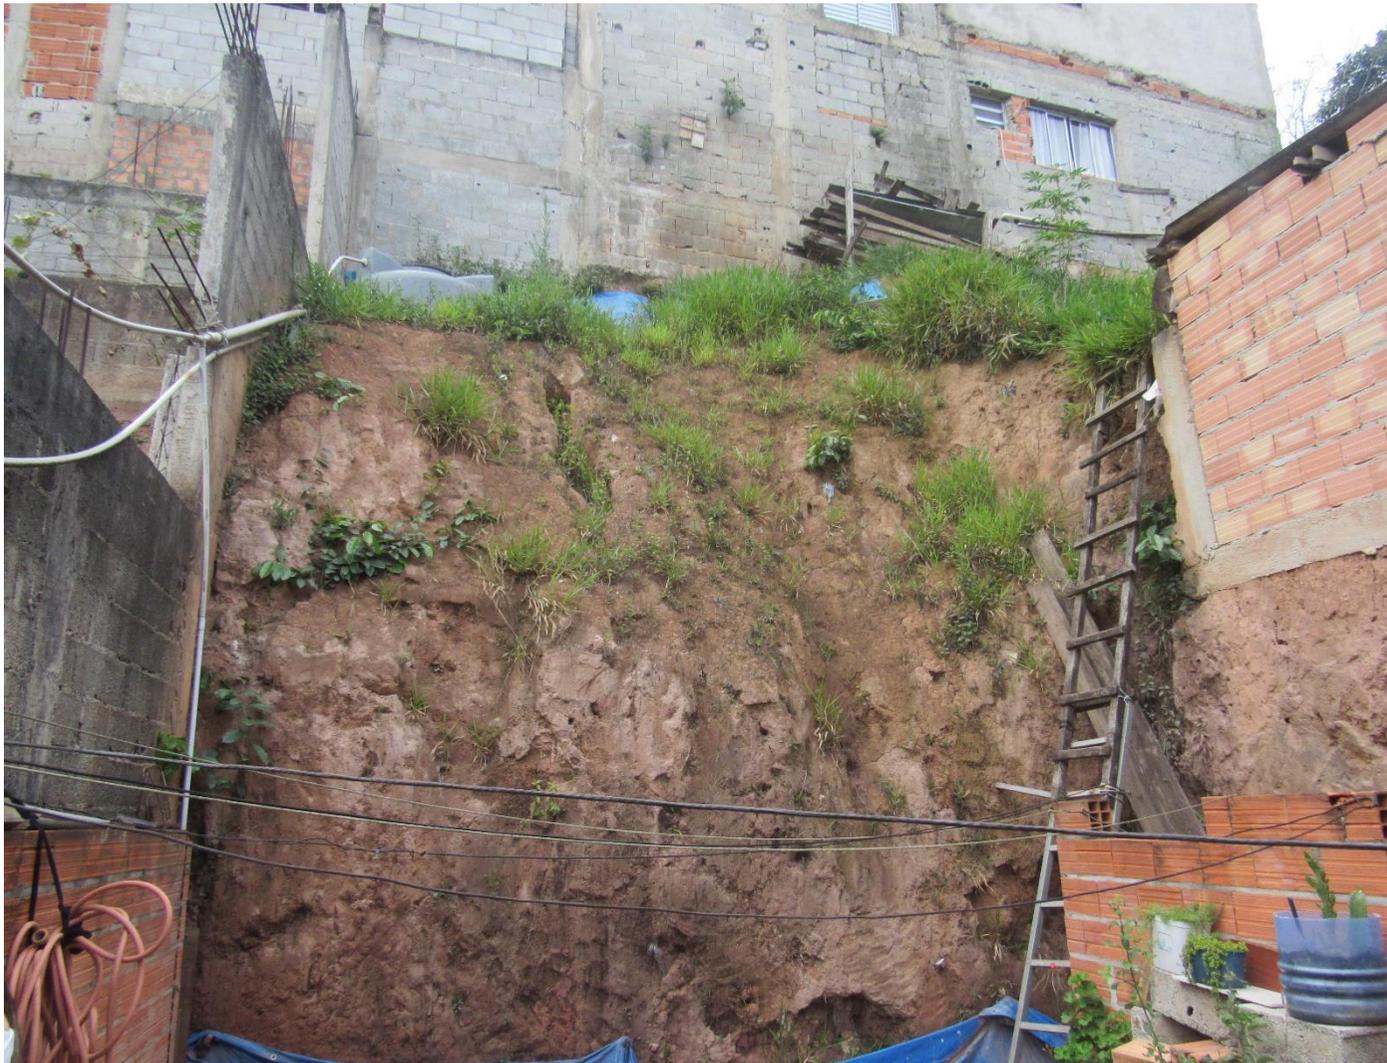
FC-SBC11_S11-01 – Destaque para o talude de corte aos fundos da moradia situada na Rua das Chácaras.

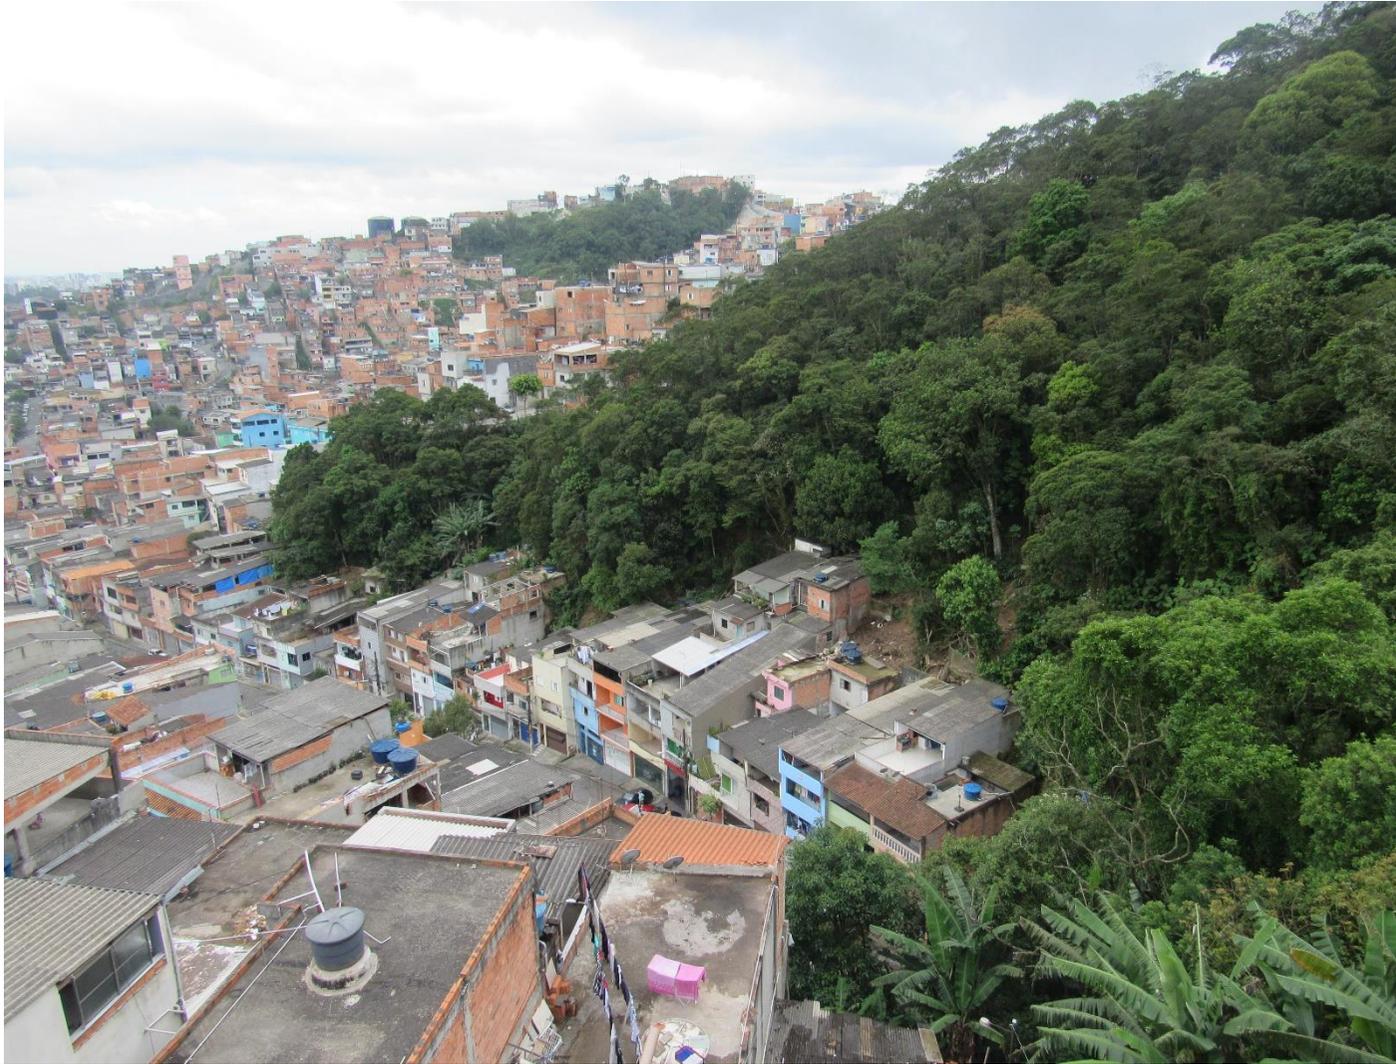
FC-SBC11_S12-02 – Vista geral do setor.
