VOLUME I

PLANO MUNICIPAL DE REDUÇÃO DE RISCOS DE SÃO BERNARDO DO CAMPO

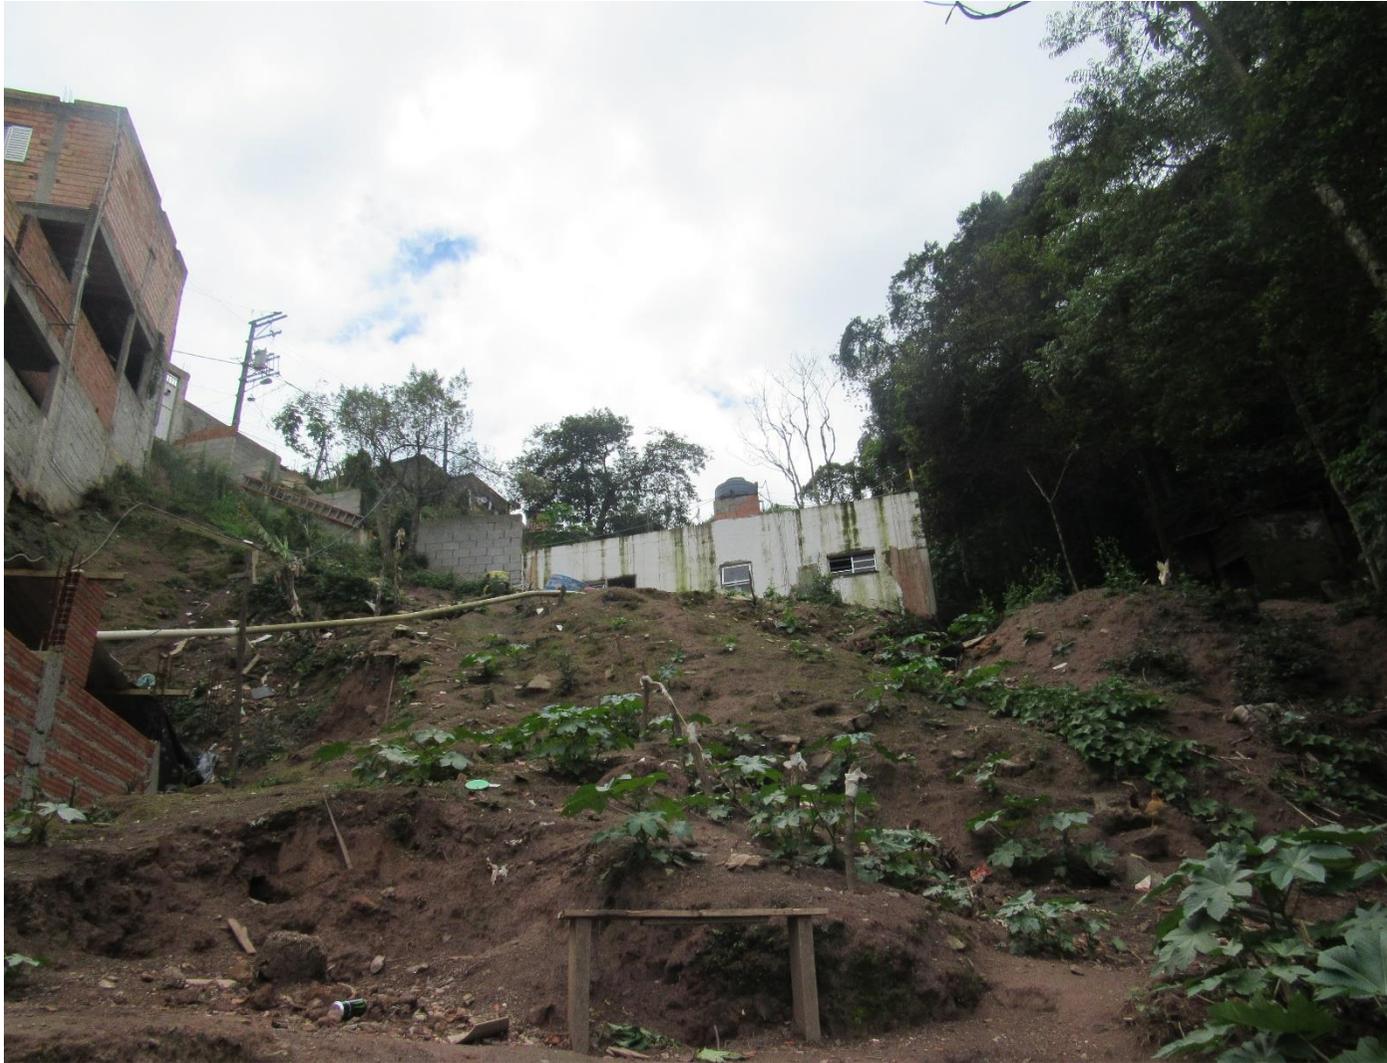
FC-SBC11_S12-03 – Destaque para moradia indicada para remoção e para o material (solo) logo a jusante da edificação.

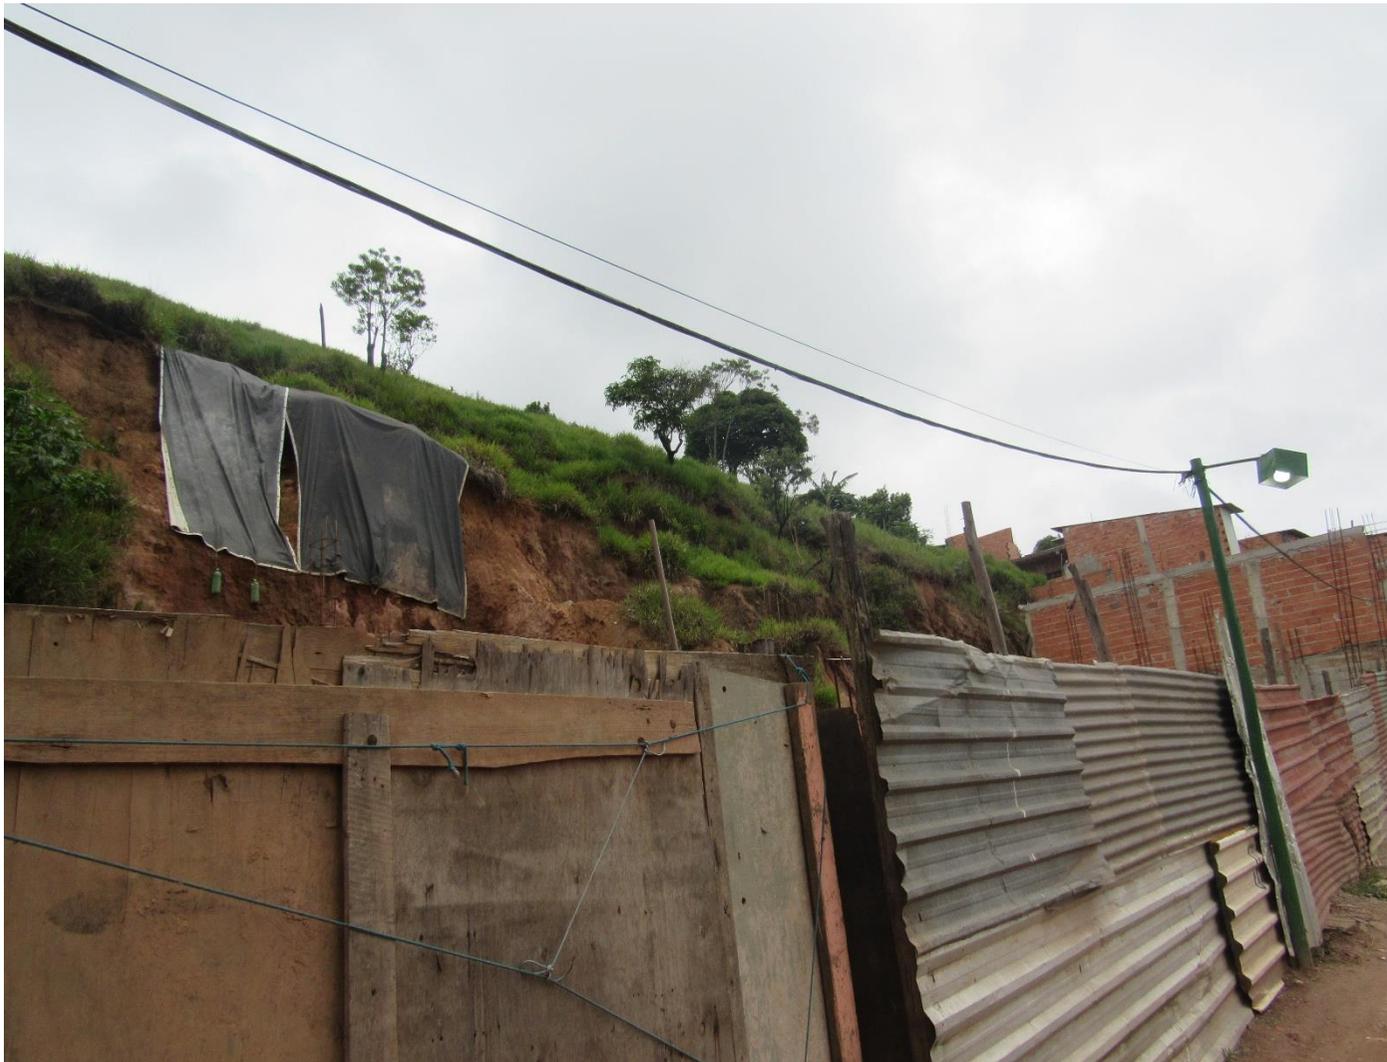
FC-SBC11_S13-01 – Destaque para o processo de ocupação no limite esquerdo setor.

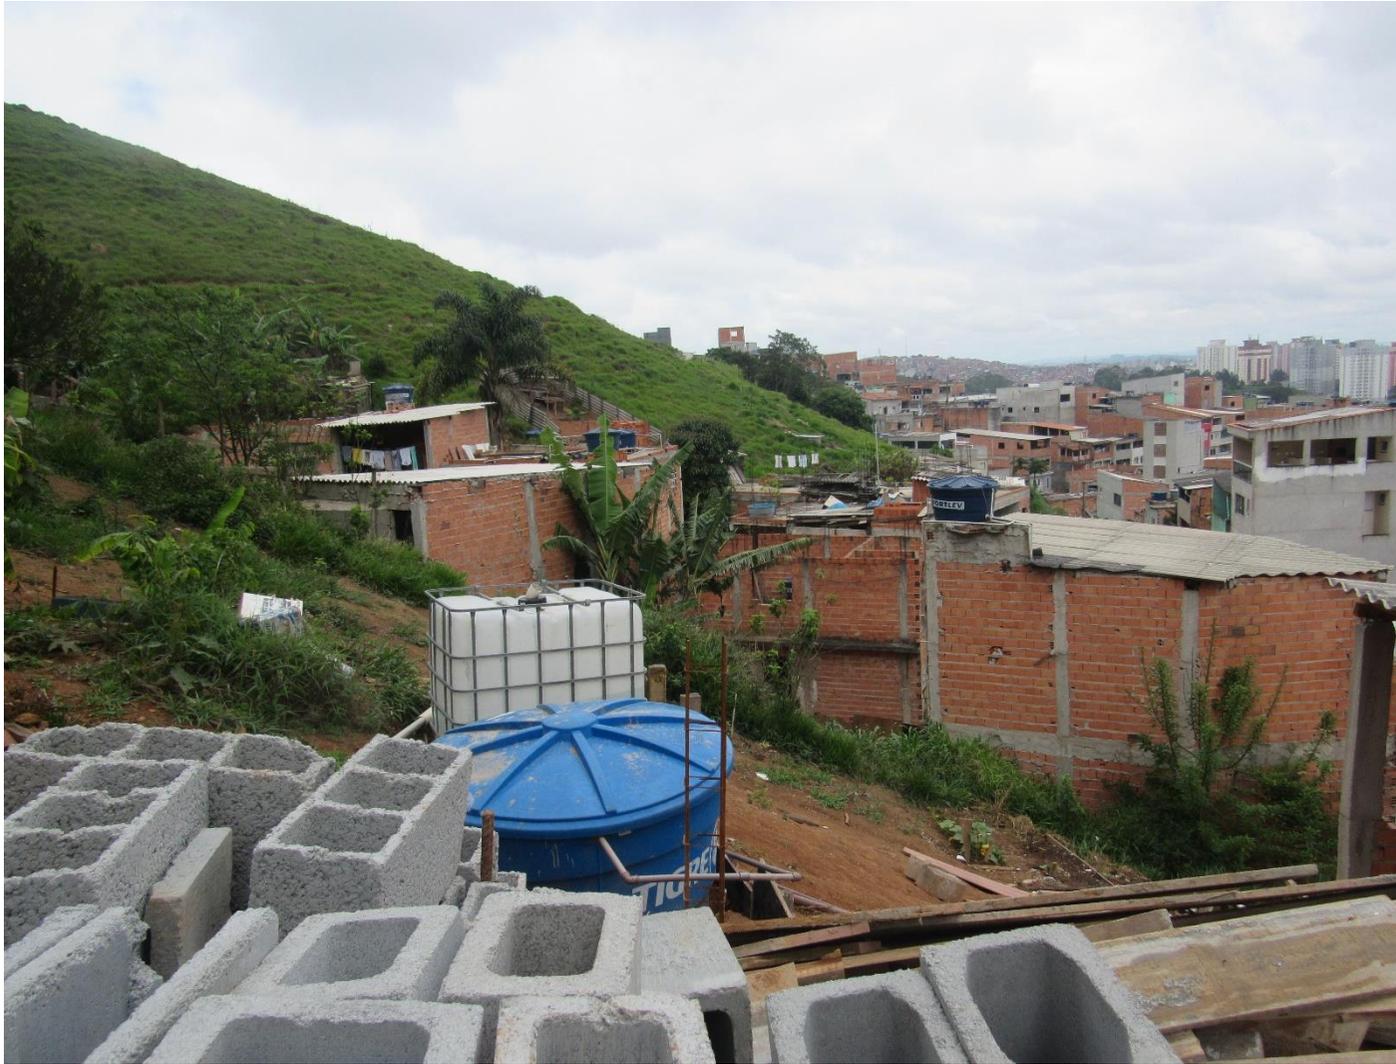
FC-SBC11_S13-02 – Vista para as moradias localizadas na faixa central do setor.

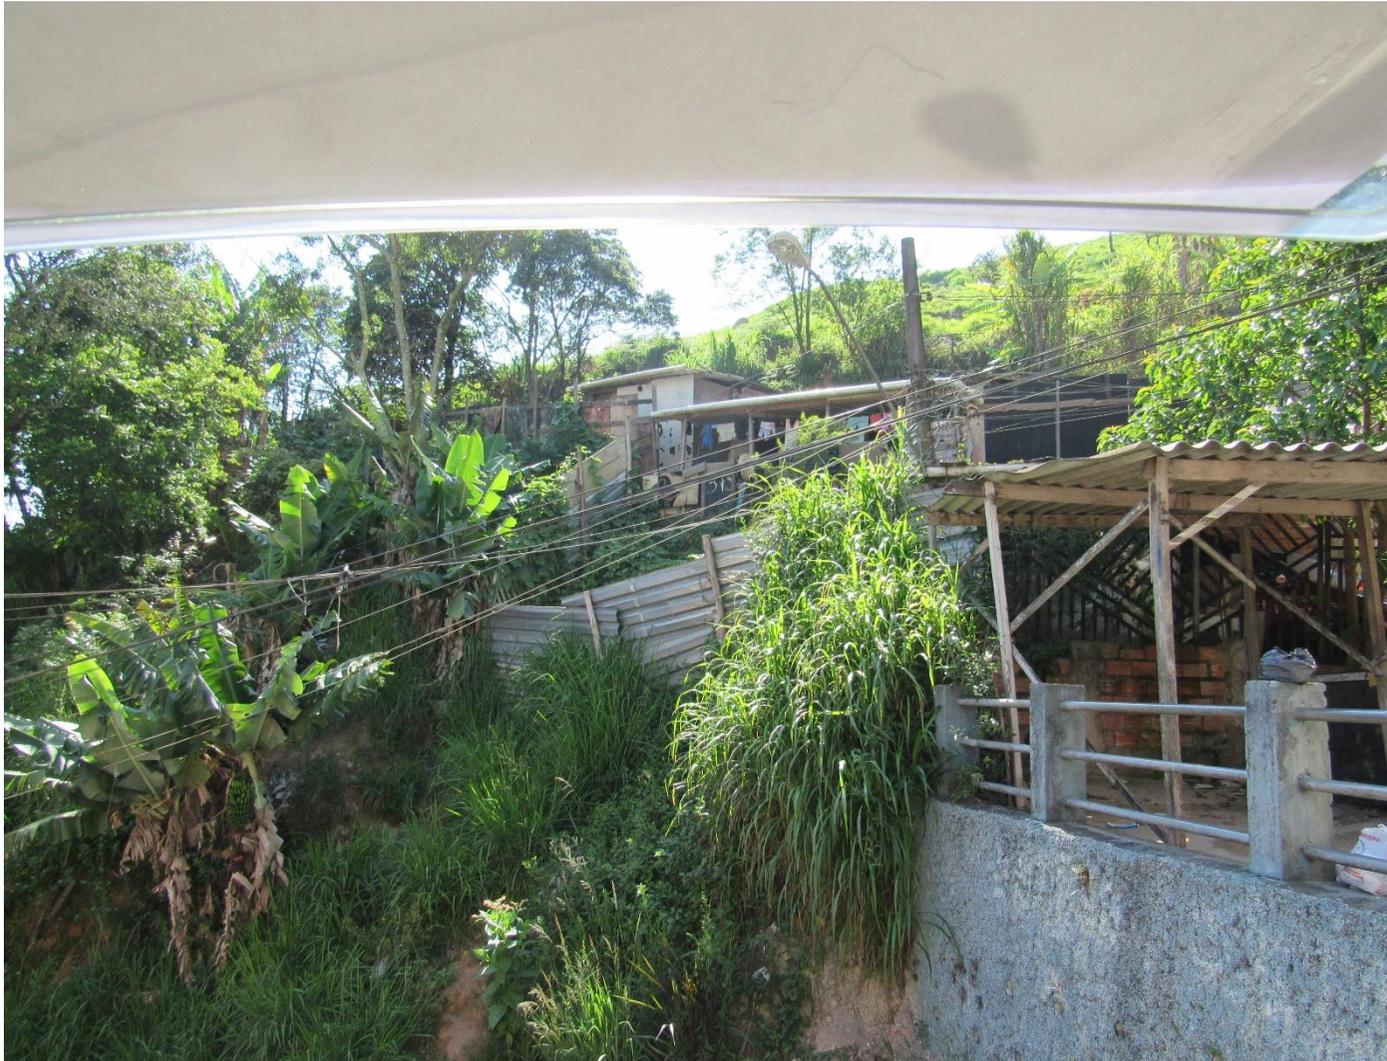
FC-SBC11_S14-01 – Vista para o limite esquerdo do setor.

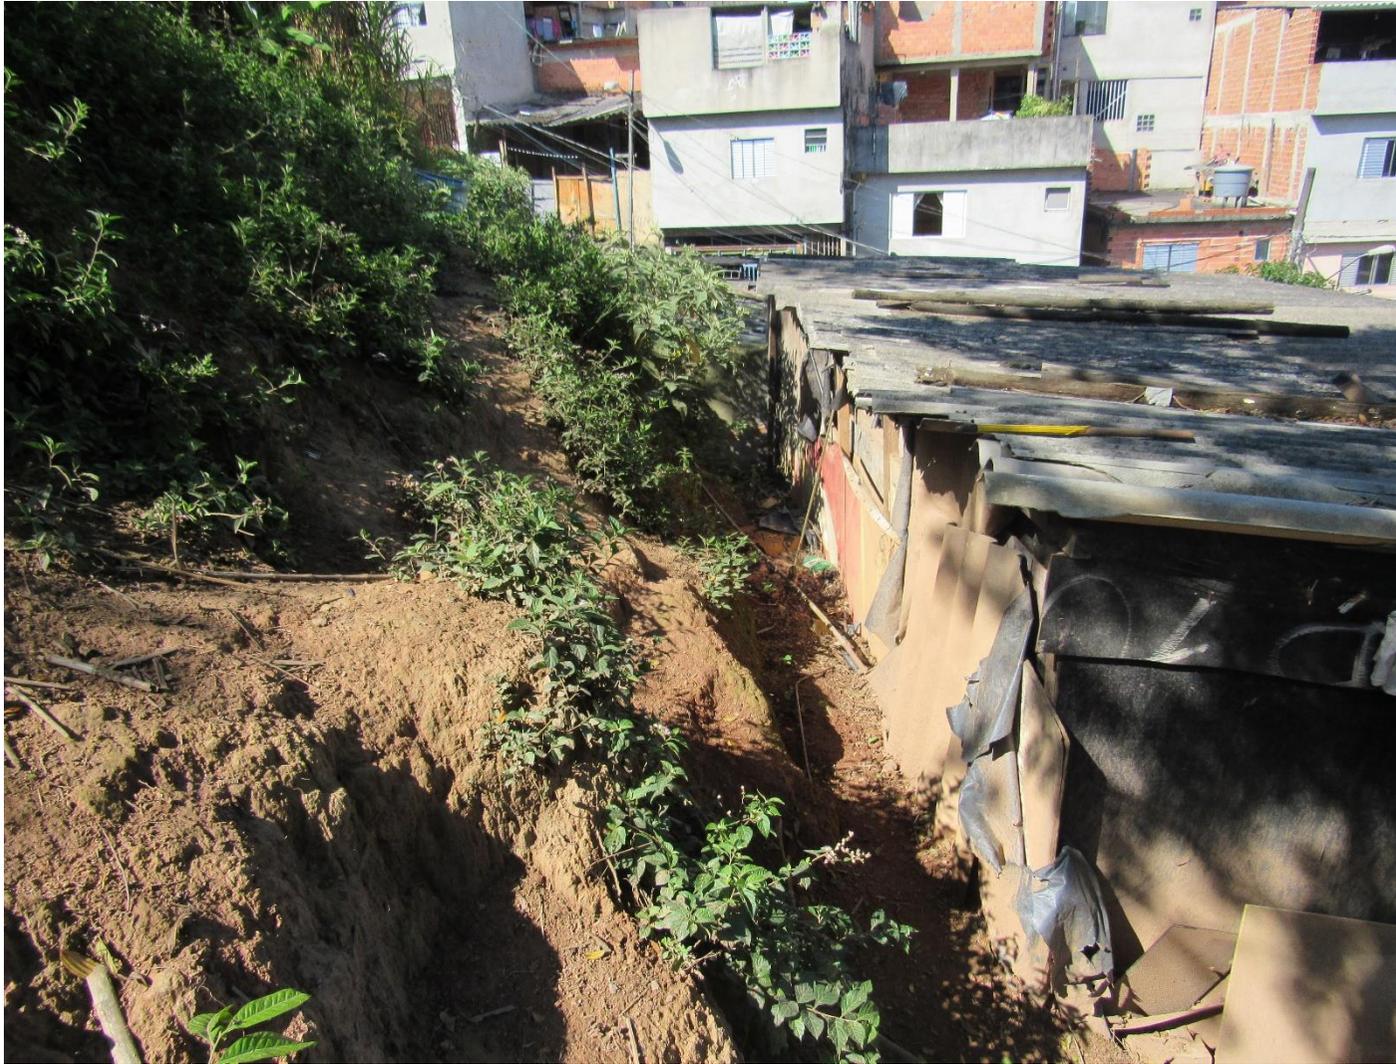
FC-SBC11_S14-02 – Destaque para o corte e o material depositado (solo) atrás da moradia.

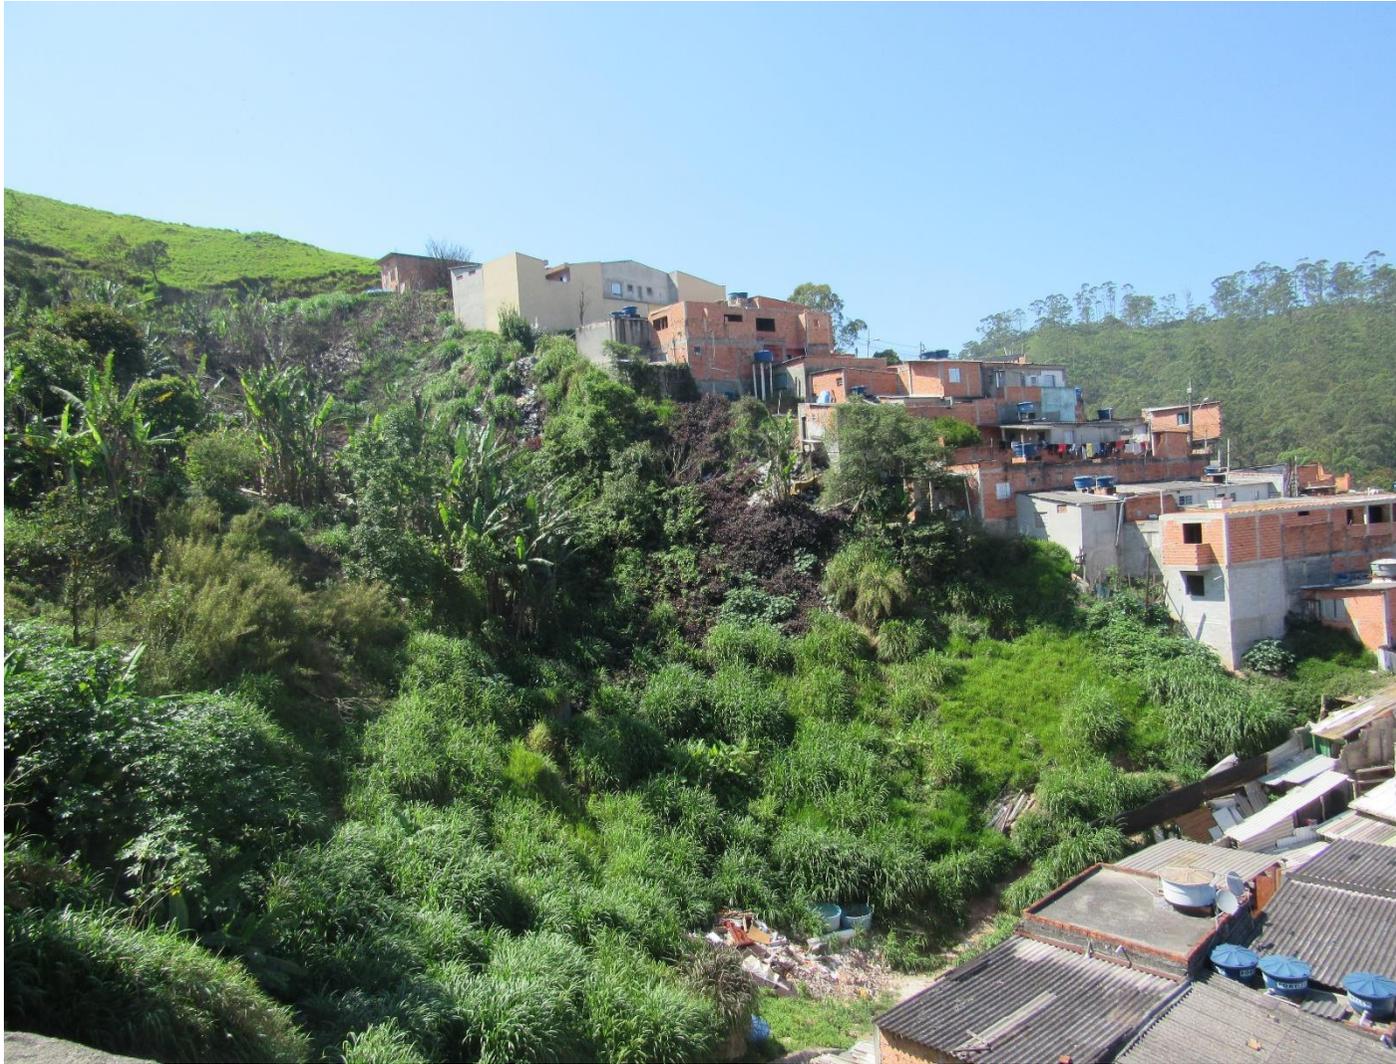
FC-SBC11_S15-02 – Vista geral do setor.

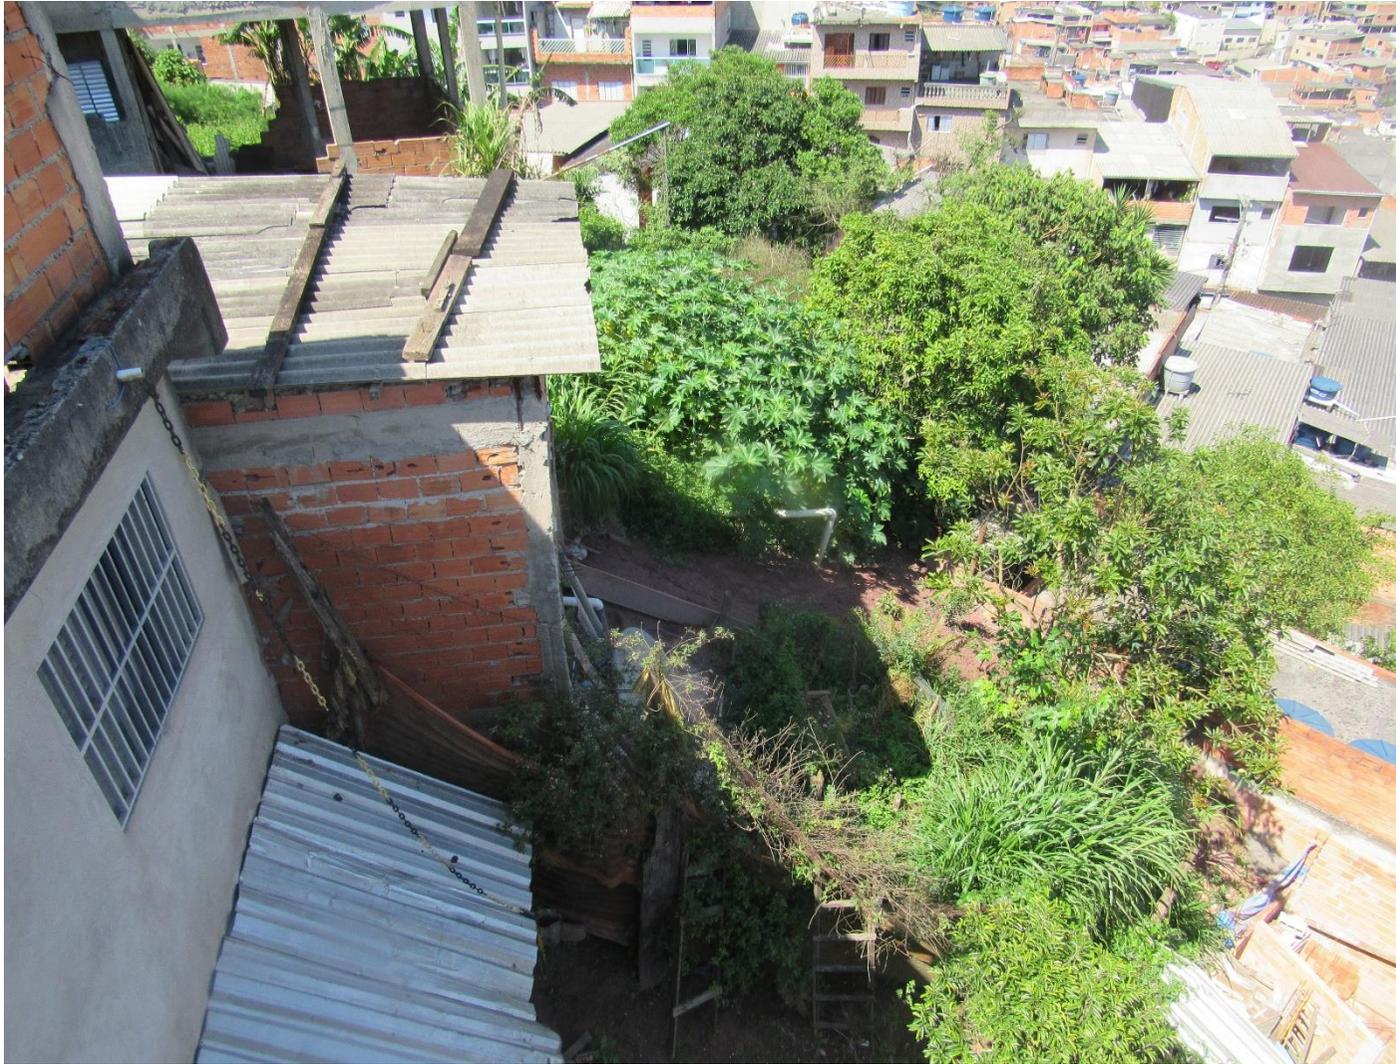
FC-SBC11_S17-02 – Outro ponto de material lançado (solo) na encosta.

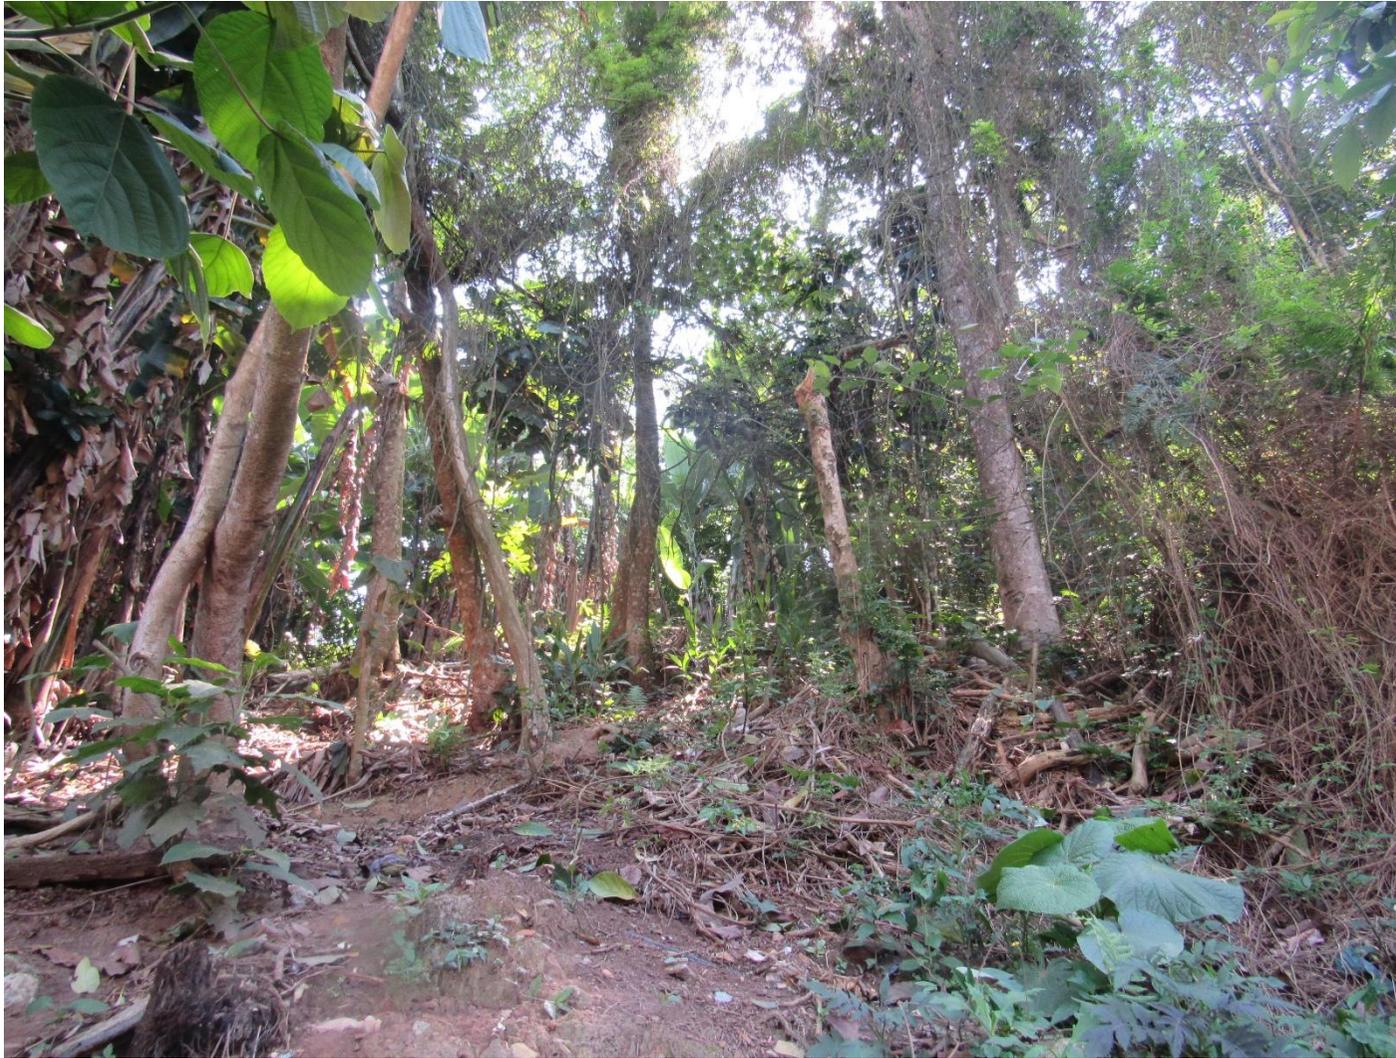
FC-SBC12_S1-02 – Destaque para as árvores de grande porte presentes na encosta.

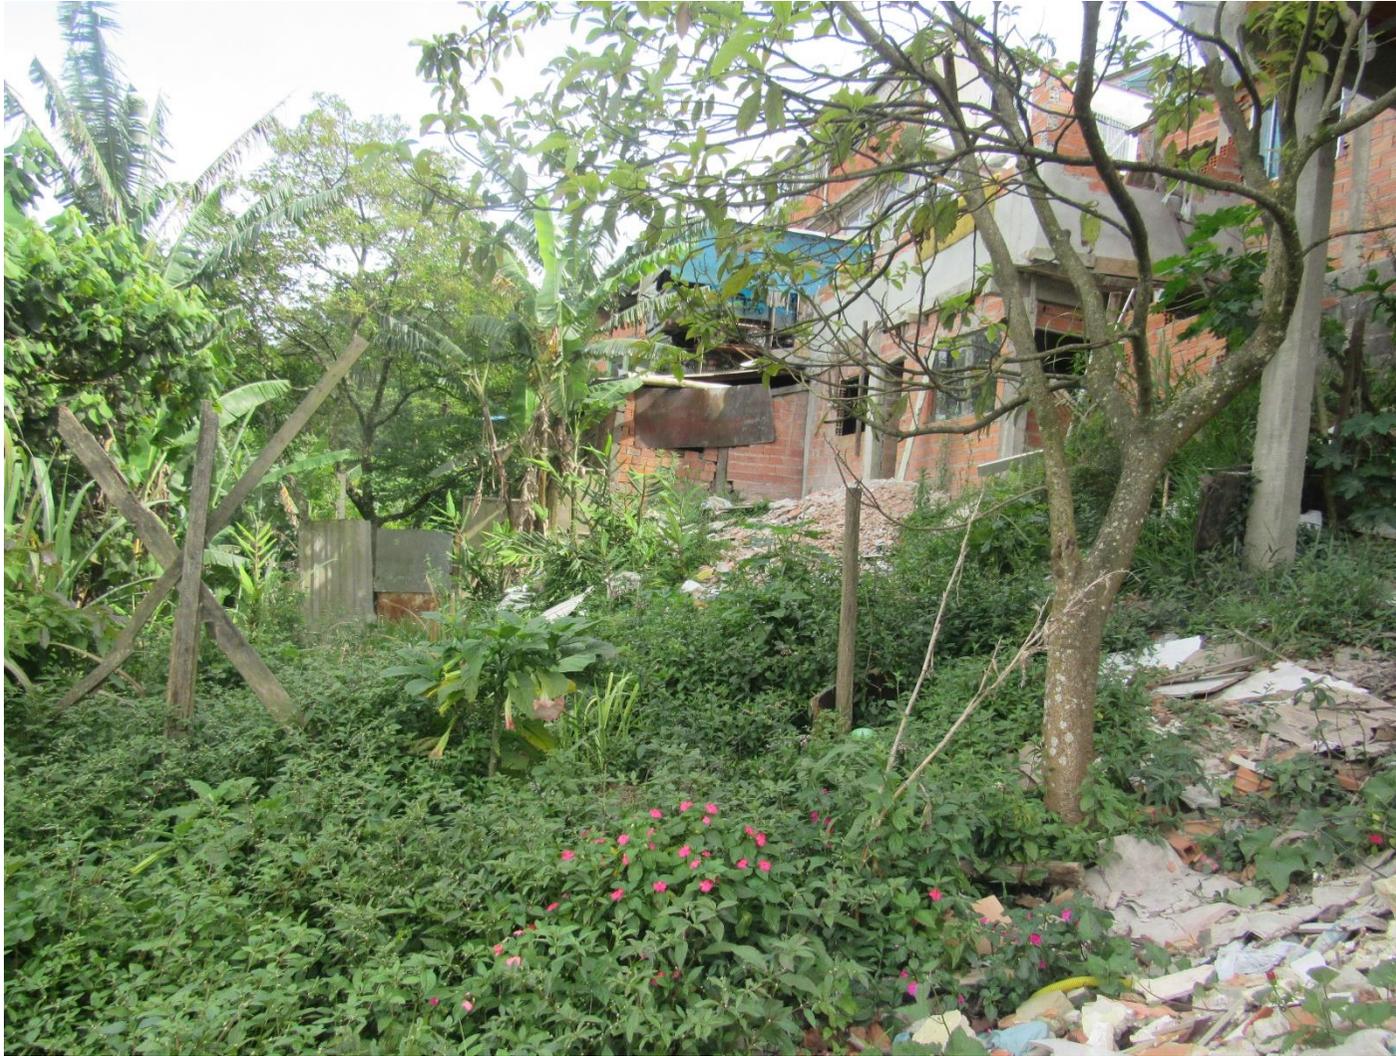
FC-SBC13_S2-02 – Situação atual do descarte de resíduos a jusantes das edificações situadas na crista da encosta.

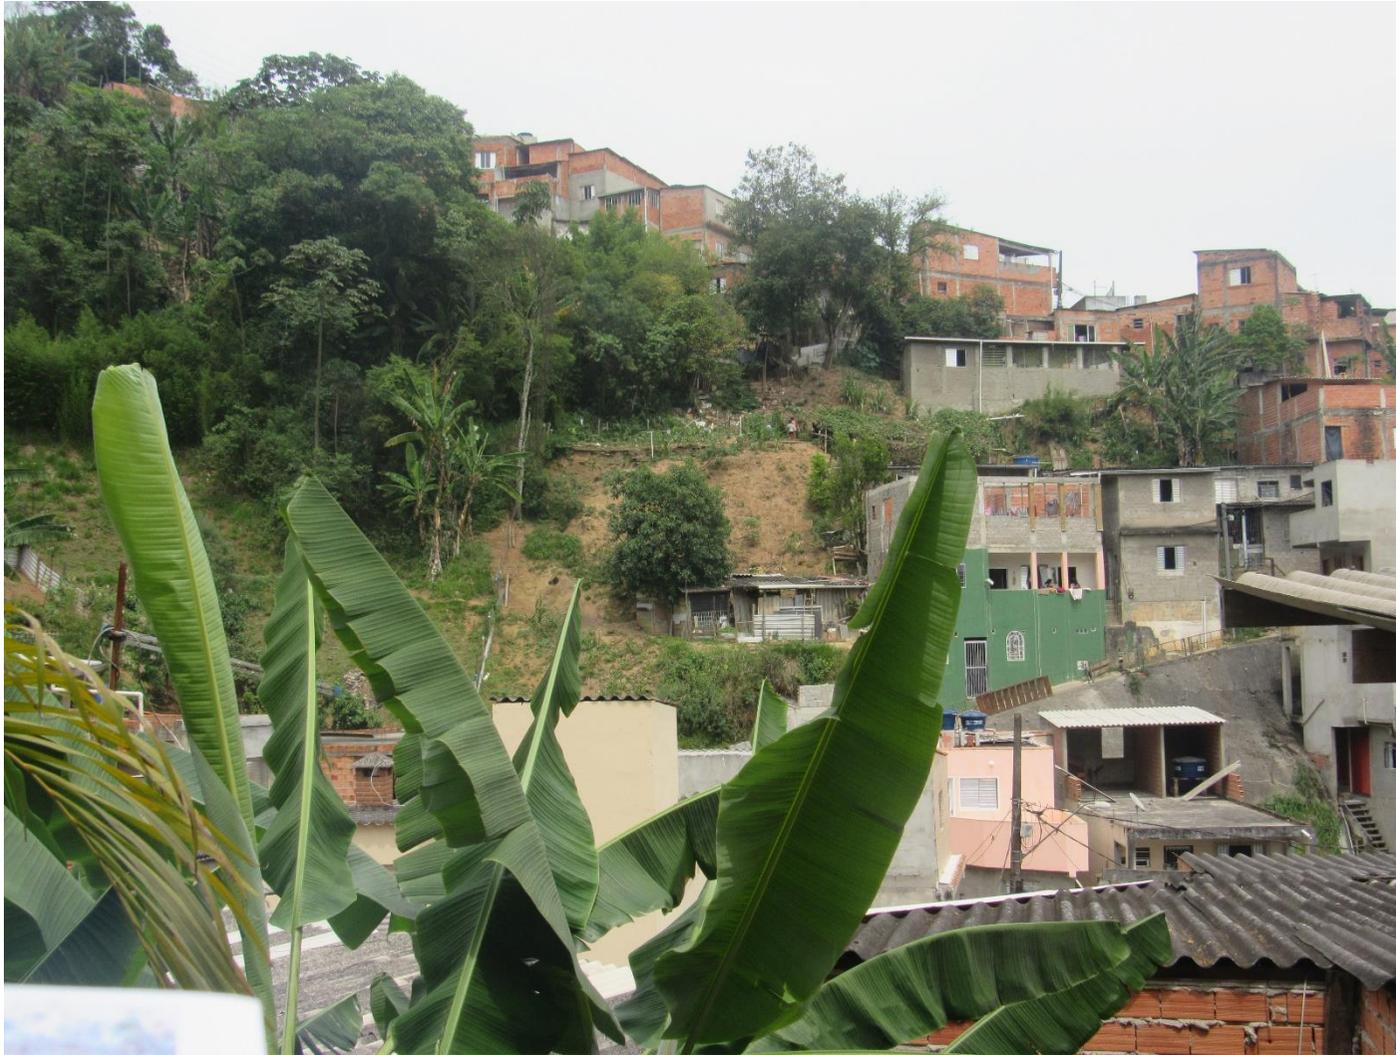
FC-SBC14_S2-02 – Outro ângulo para edificação citada na figura FC-SBC14_S2-01.

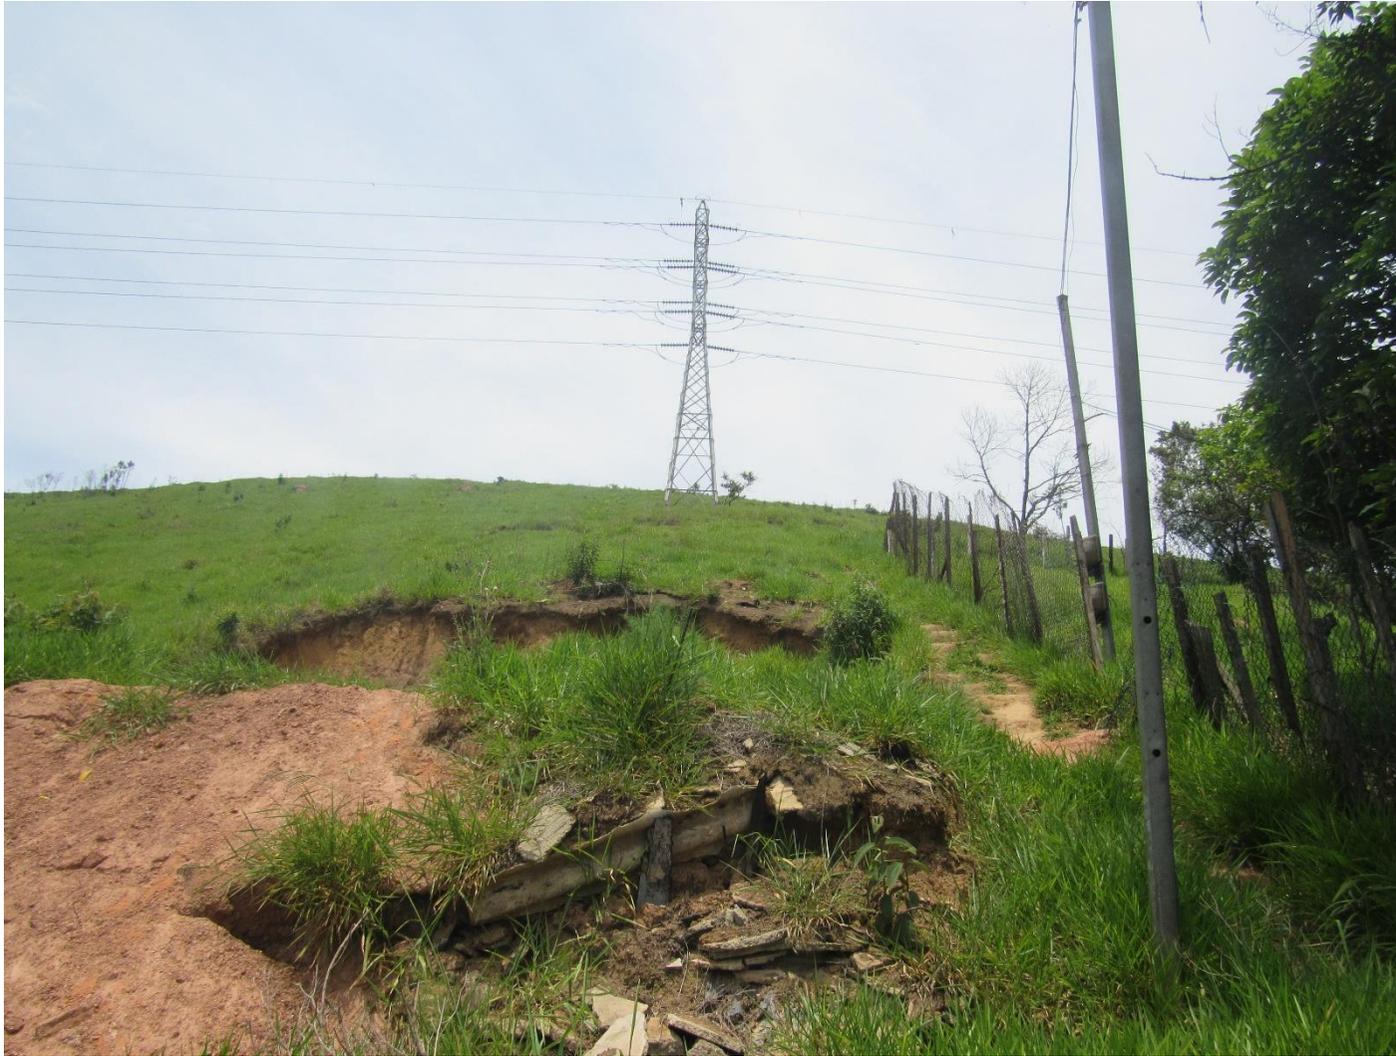
FC-SBC14_S3-02 – Cortes na parte superior da encosta, possivelmente de um local que iria ou foi ocupado.

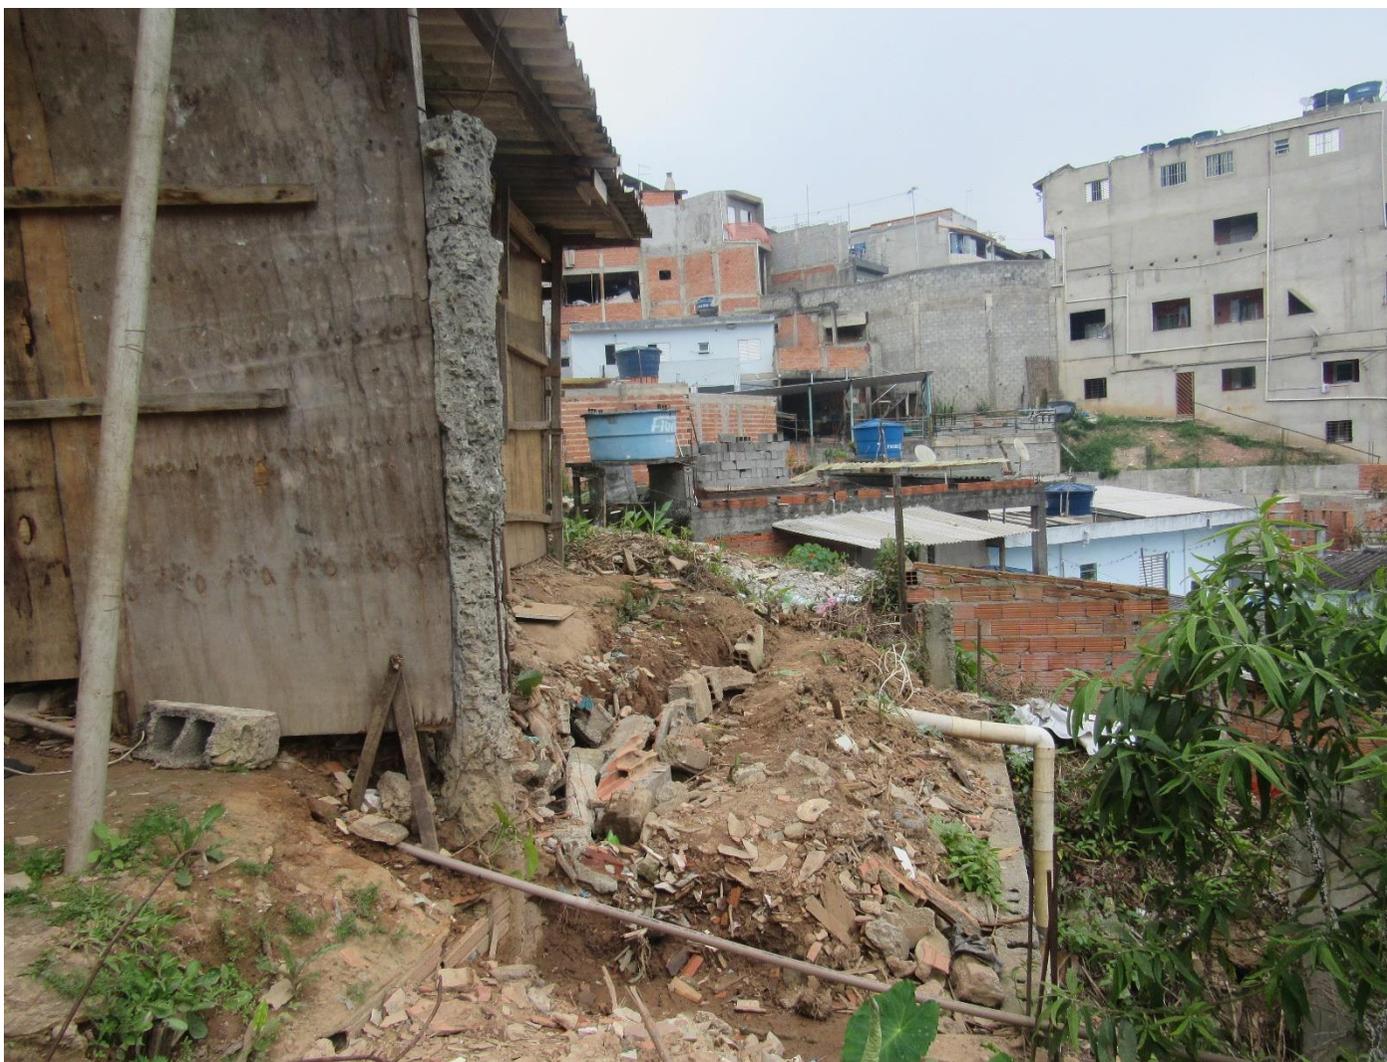
FC-SBC15_S2-02 – Destaque para casa de madeira sendo construída sobre os escombros de uma demolição. Uma das casas indicadas para remoção.

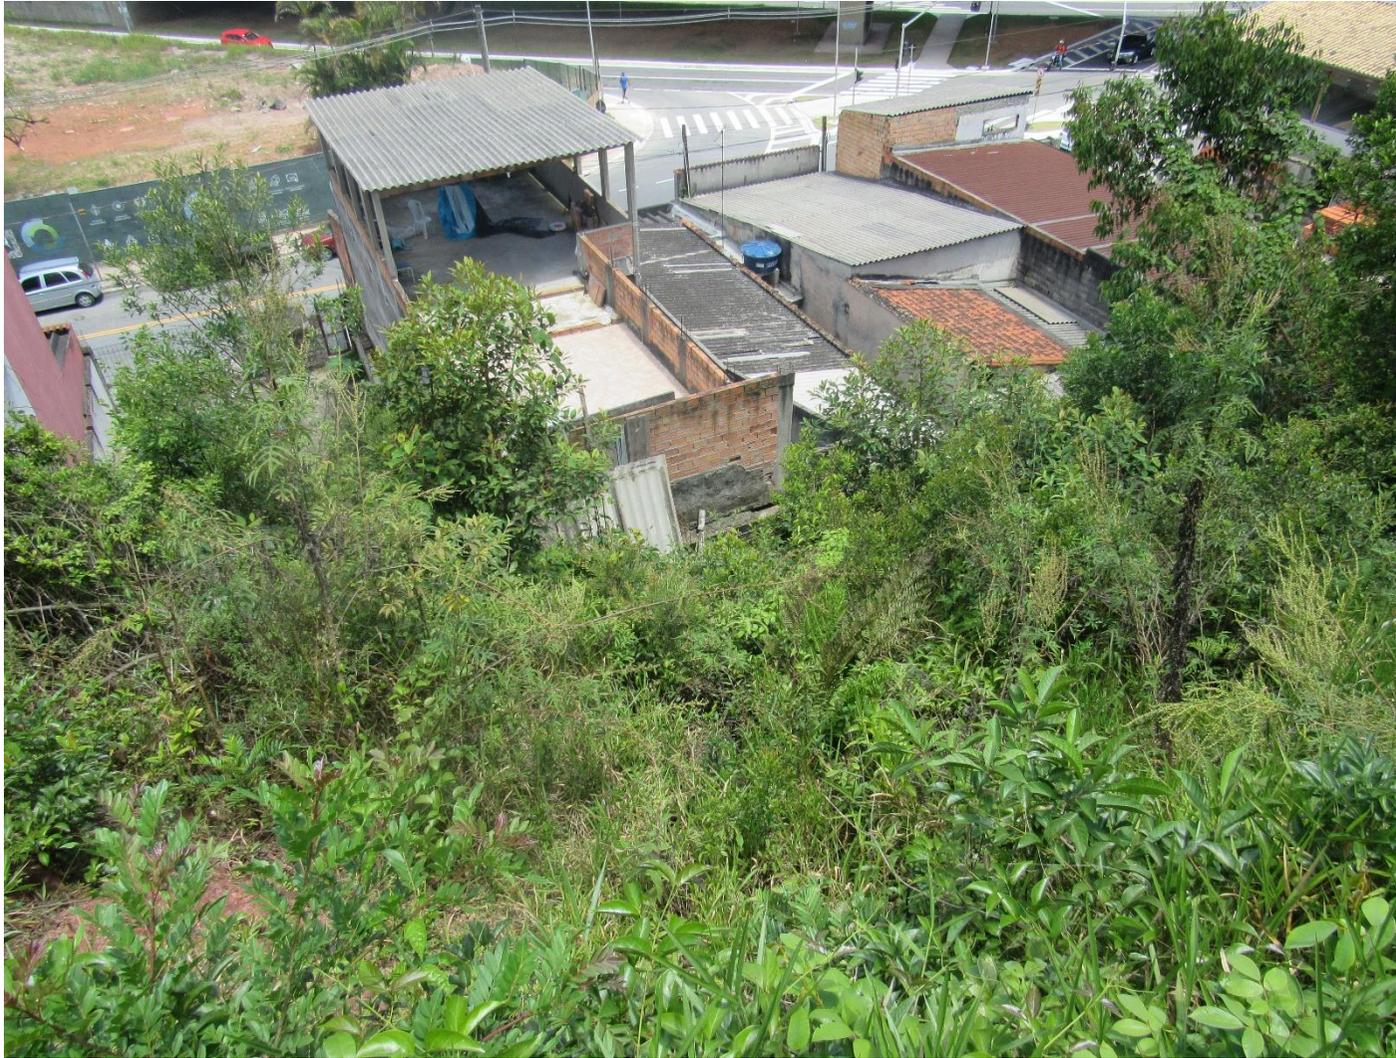
FC-SBC19_S1-02 – Vista da crista encosta, destaque para vegetação.

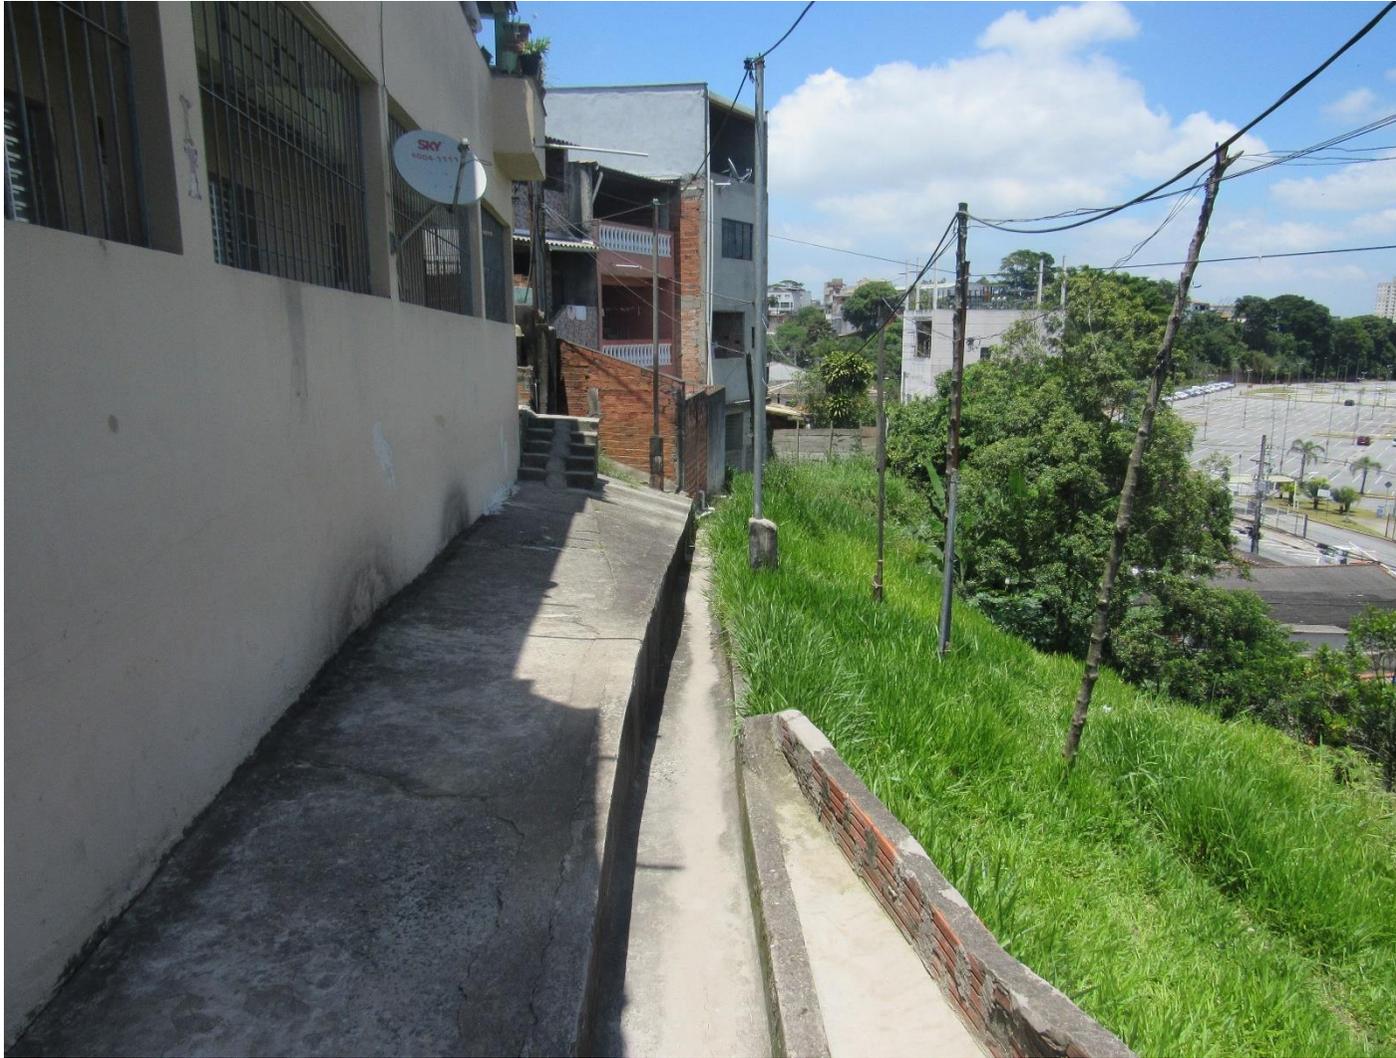
FC-SBC19_S2-02 – Destaque para canaleta na crista do setor.
