**MINISTÉRIO DA EDUCAÇÃO**  
**Fundação Universidade Federal do ABC**  
**Centro de Engenharia, Modelagem e Ciências Sociais Aplicadas**

# **ELABORAÇÃO DO PLANO MUNICIPAL DE REDUÇÃO DE RISCOS (PMRR) NO MUNICÍPIO DE SÃO BERNARDO DO CAMPO, SP**

**Agosto/2021**

**Volume 1**

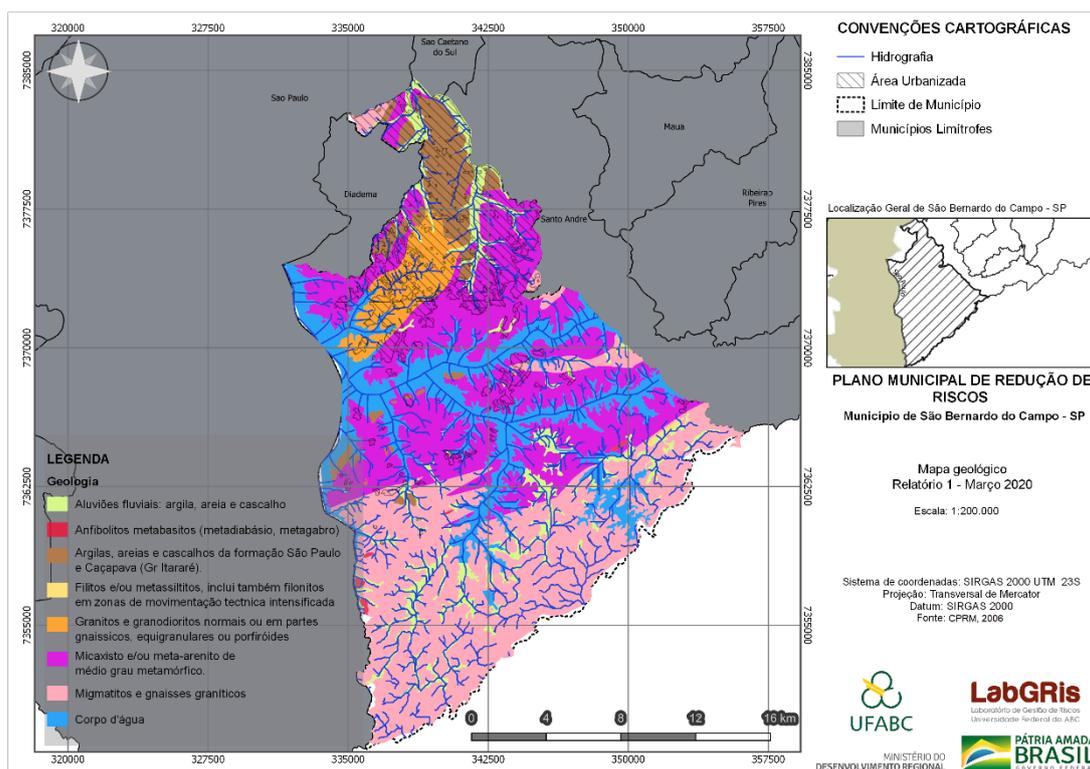
**Figura 2.** Geologia do município de São Bernardo do Campo. Fonte: CPRM, 2006. Elaborado por: LabGRis, 2020.

A **Figura 2** apresenta o mapa do embasamento geológico de São Bernardo do Campo. As principais formações litológicas do município são migmatitos e gnaisses graníticos, compondo 38,7% da área não alagada, predominando na porção meridional do território, seguido pelos micaxistos e/ou meta arenitos de médio grau metamórfico, correspondendo 37,9% da área do município não coberta pela Represa Billings.

Aluviões fluviais e terraços representam 10,5% do território, ocupando as margens de afluentes de grande porte da Represa Billings, e da borda da Bacia de São Paulo. O embasamento geológico conta ainda com a intrusão de granitos e granodiorito (5,6%); filitos e metassiltitos (0,1% do território); anfibolitos e metabasitos na porção meridional do município (0,3%); e argilas, areias e cascalhos da formação São Paula e Caçapava, na porção correspondente à Bacia de São Paulo, compondo 6,9% da área. As áreas correspondentes às diferentes formações litológicas, e seu percentual representativo do total são apresentadas na **Tabela 1**.

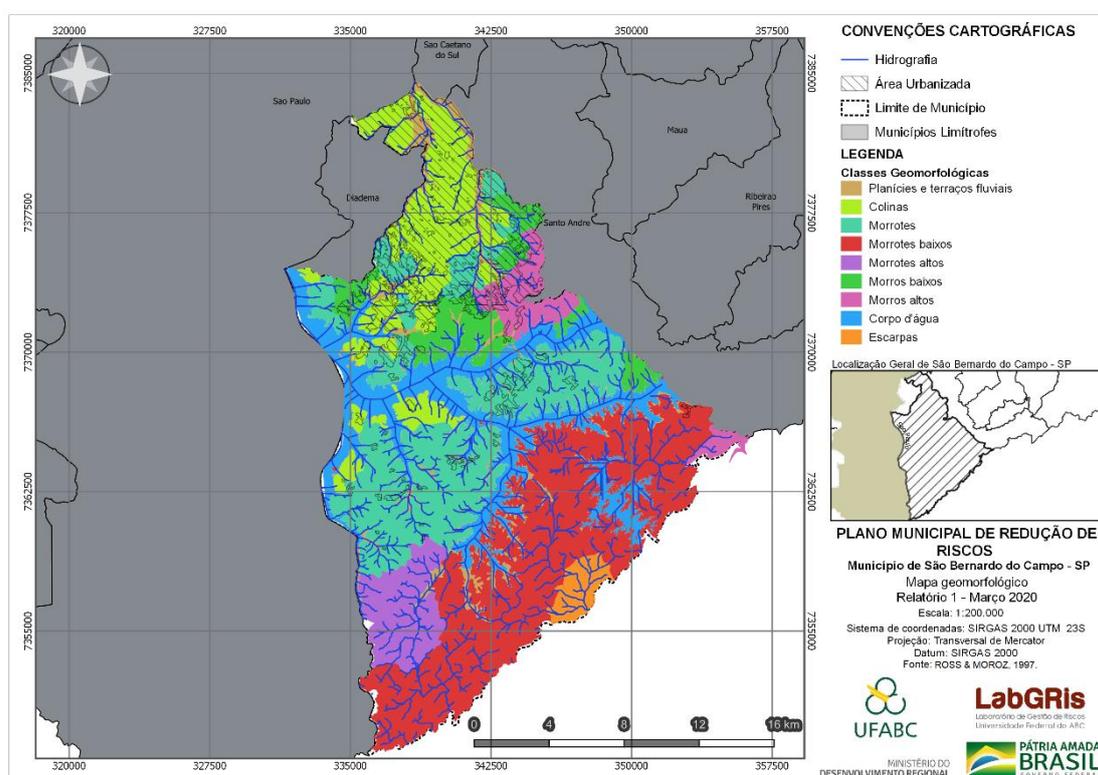
**Figura 3.** Mapa Geomorfológico de São Bernardo do Campo. Fonte: ROSS & MOROZ, 1997. Elaborado por: LabGRis, 2020.

A **Figura 3** apresenta o mapa das unidades geomorfológicas do município. Os morrotes baixos são as formas de relevo predominantes em São Bernardo do Campo, compreendendo 33,4% da área não alagada, ocorrendo ao longo do setor meridional do município, entre a Represa Billings e a Serra do Mar. Em sequência, a maior frequência de forma de relevo são os morrotes, representando 25,1% de área, encontrados no entorno da Represa Billings.

As colinas representam 15,4% da área, e são características da porção setentrional do município, onde estão instaladas as principais estruturas da cidade formal. Outras formas de relevo encontradas em São Bernardo do Campo, em ordem decrescente de frequência de ocorrência, são os morros baixos (7,1%), morrotes altos (6,3%), planícies e terraços fluviais (6,2%), morros altos (4,5%), e escarpas (2,1%). A **Tabela 3** apresenta as áreas em km<sup>2</sup> e sua contribuição percentual do total para as diferentes unidades geomorfológicas em São Bernardo do Campo.

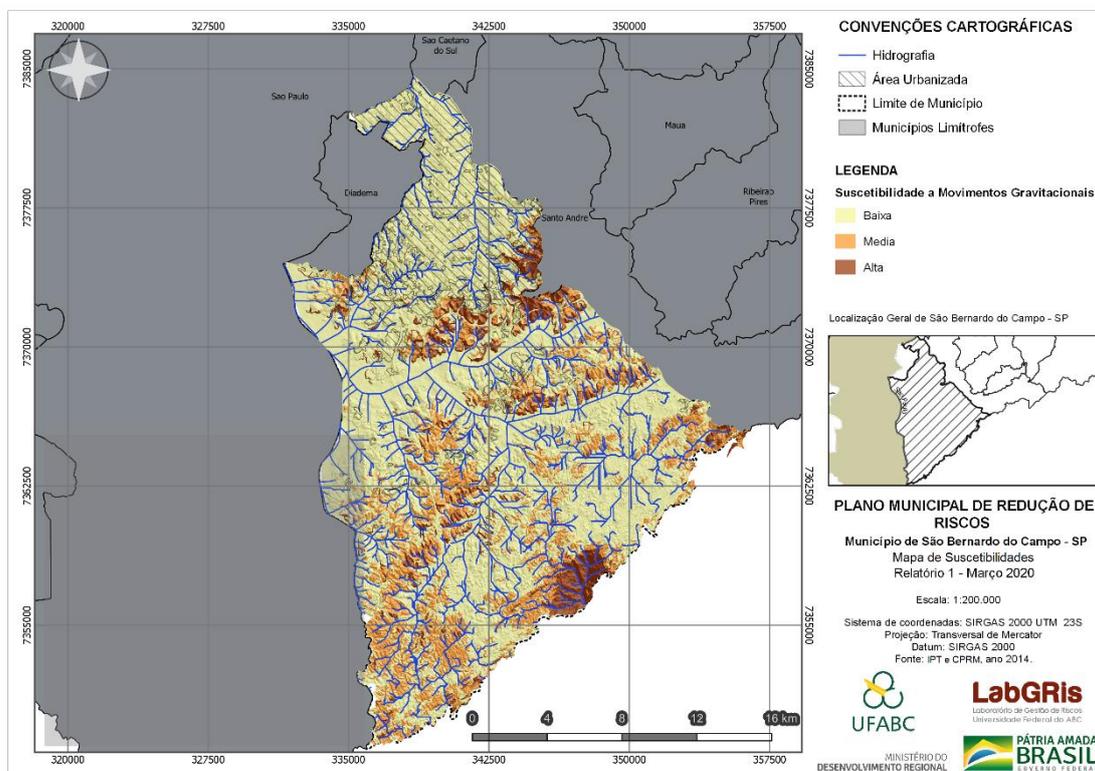
**Figura 4.** Mapa de suscetibilidade a movimentos gravitacionais de massa em São Bernardo do Campo. Fonte: BITTAR, 2014. Elaborado por: LabGRis, 2020.

As classes de suscetibilidade a movimentos gravitacionais, obtida a partir da Carta de Suscetibilidade a movimentos gravitacionais de massa e inundações na escala 1:25.000 (BITTAR, 2014) é apresentada na **Figura 4**.

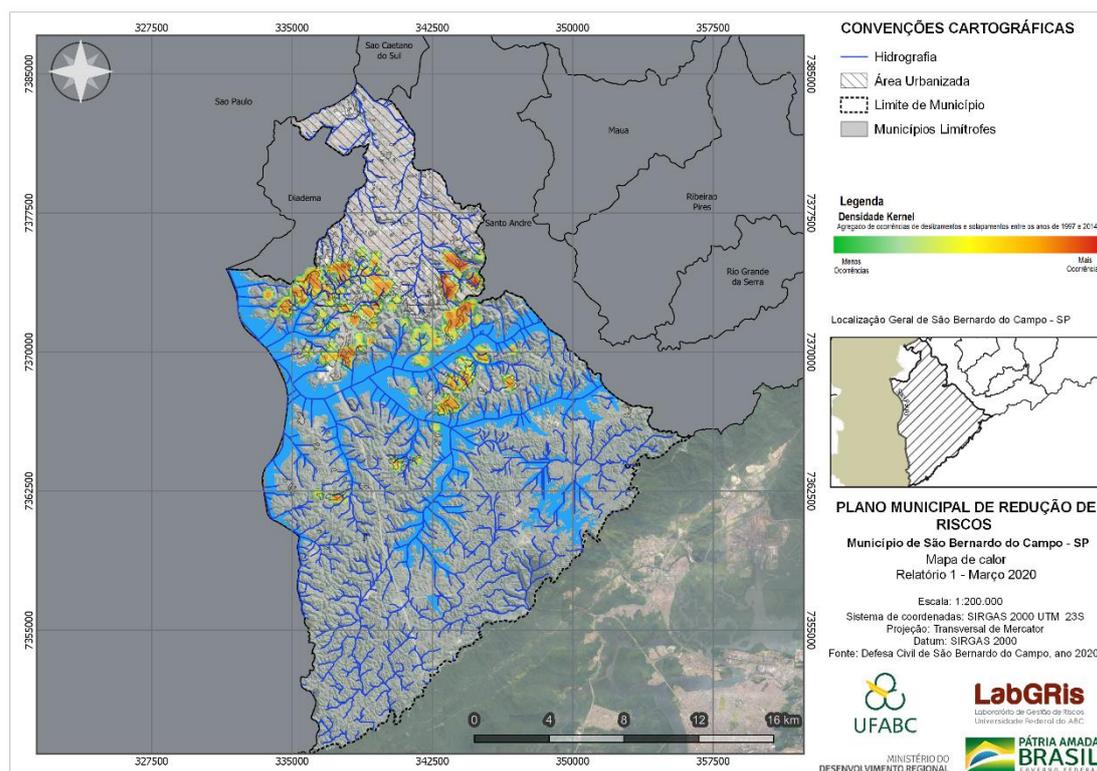
**Figura 5.** Mapa de calor das ocorrências de deslizamentos e solapamentos de margem de córrego no município de São Bernardo do Campo entre os anos de 1997 e 2014. Fonte: Defesa Civil de São Bernardo do Campo, 2020. Elaborado por: LabGRis, 2020.

Entre os anos de 1997 e 2014, a Defesa Civil do município de São Bernardo do Campo atendeu aproximadamente 713 chamados de ocorrências de deslizamentos e solapamentos de margem de córrego. A maioria dessas ocorrências aconteceu na porção central do município, nas proximidades da Represa Billings, e na periferia da Área Urbanizada, como se observa na **Figura 5**, que apresenta o mapa de calor com o acumulado de chamados de ocorrências e que foram atendidas pela Defesa Civil do município.

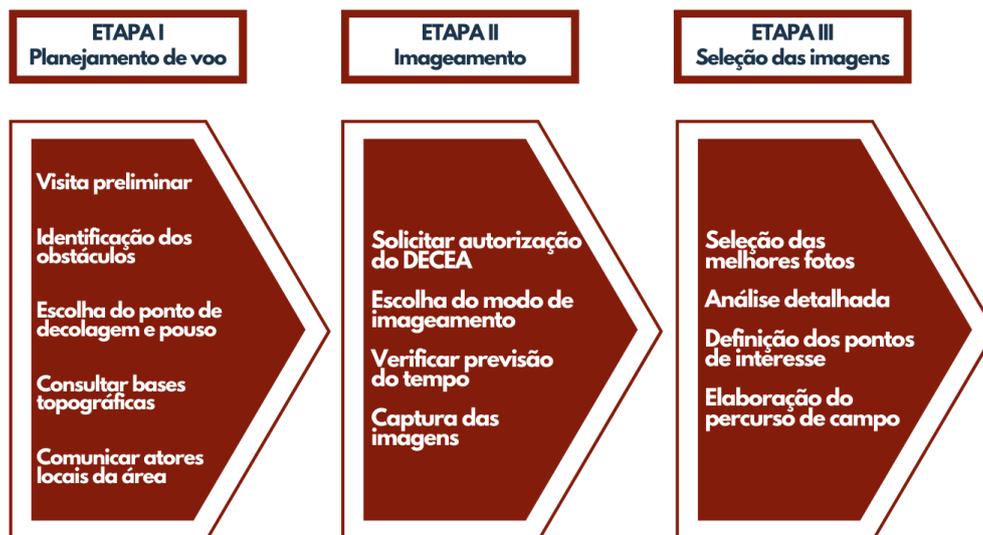
**Figura 6.** Fluxograma das etapas de produção e utilização de imagens com o VANT para mapeamento de áreas de risco. Fonte: MOURA et al., 2021.

Nos últimos anos, a evolução dos VANTs aprimorou a metodologia de imageamento e a equipe de pesquisadores do LabGRis, alunos e professores, adaptaram práticas anteriormente empregadas para o mapeamento de áreas de riscos, com ênfase nos processos de deslizamento e solapamento de margem de córrego. Em síntese, são indicadas três etapas para produção e utilização de imagens com o VANT como subsídio para mapeamento de risco: Planejamento do voo, imageamento e seleção das Imagens aéreas (**Figura 6**).

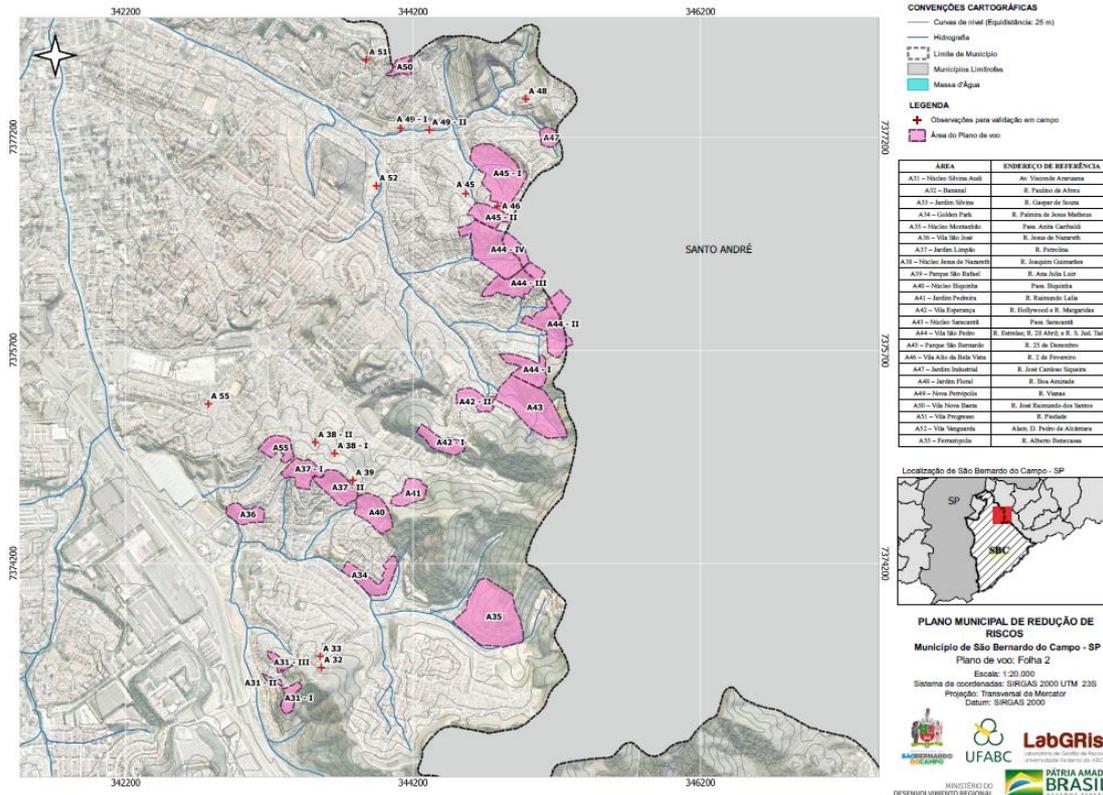
**Figura 7.** Exemplo do mapa com os planos de voo de São Bernardo do Campo (folha 2/5)

Como síntese e forma de espacializar os planos de voo foram elaborados mapas em tamanho A3 (**Figura 7**) que foram utilizados como apoio e otimização do campo de reconhecimento e do processo de consolidação das áreas da lista do município de São Bernardo do Campo. Os mapas foram compartilhados com os grupos gestores de cada um dos municípios, para avaliação dos produtos e, assim, foram pactuadas as áreas que foram vistoriadas e mapeadas.

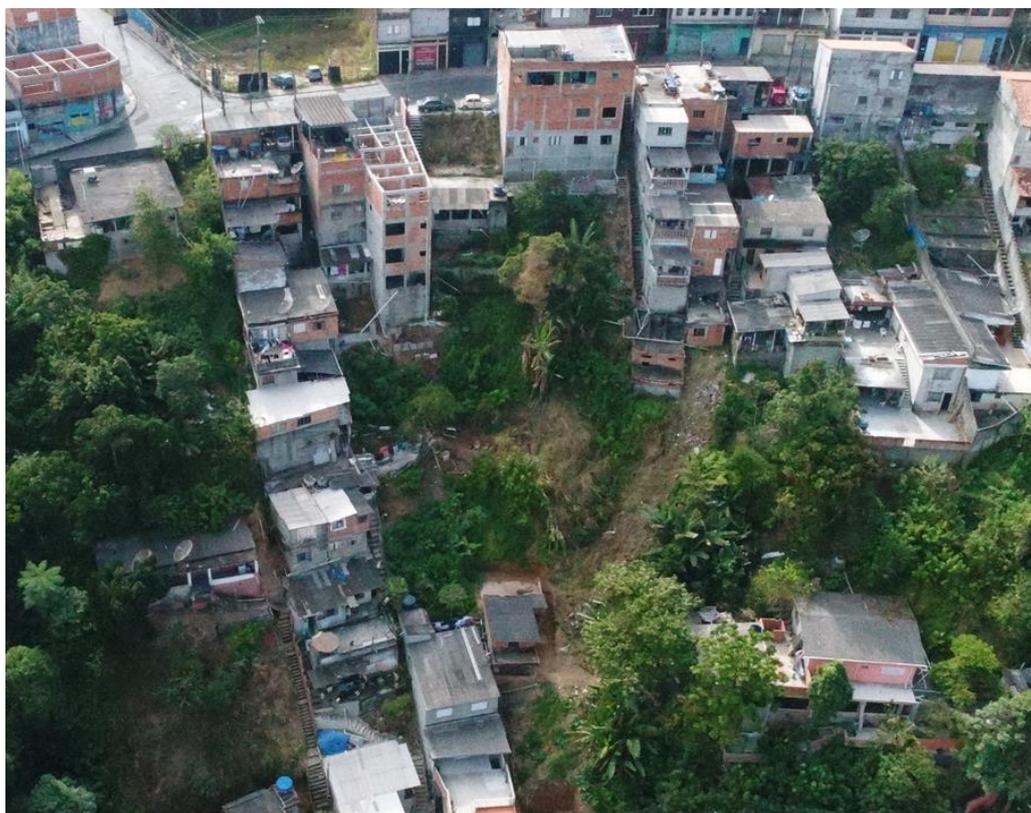
**Figura 8.** Detalhe de ampliação de imagem oblíqua obtida por voo de drone. Fonte: LabGRis, 2020.

A alta resolução das imagens permite sua ampliação em até 200%. Por meio desse procedimento, é possível pré-delimitar áreas prioritárias para vistoria de detalhe e destacar aspectos que devem ser avaliados cuidadosamente em campo (**Figura 8 e Figura 9**).

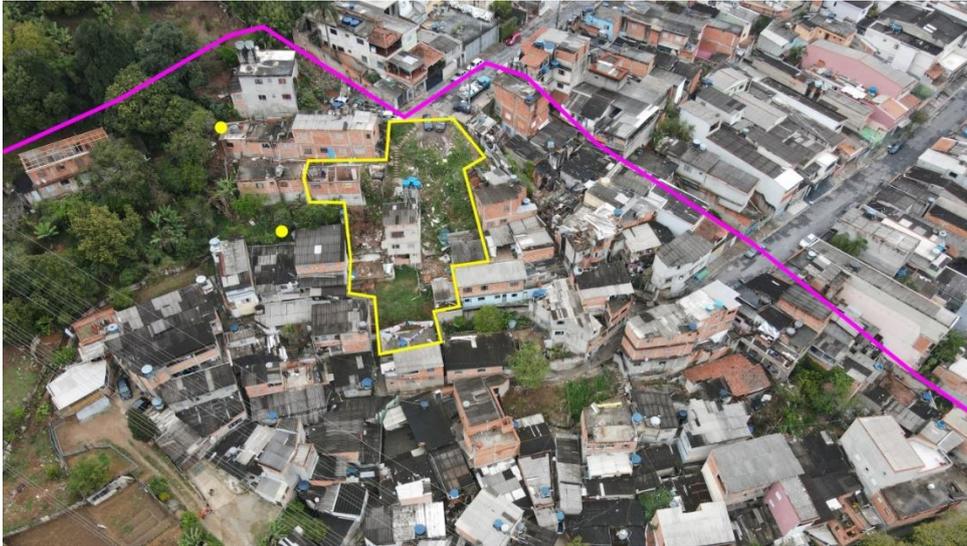
**Figura 10.** Exemplo de foto oblíqua obtida por voo de drone em São Bernardo do Campo, com pré-setorização e pontos críticos observados em escritório que permitem organizar roteiro de campo e otimizar a investigação em escala de detalhe. Fonte: LabGRis, 2020.

a) realizar vistoria de campo em uma área de interesse, com apoio das fotos oblíquas obtidas por drone, com roteiro previamente planejado e pré-setorização delimitada nessa foto impressa (**Figura 10**), além da ficha de apoio (**Quadro 4**) com informações diversas sobre aspectos físicos, urbano ambientais e sociais da área, um *checklist* (**Quadro 6**) impresso para orientação da investigação e lançamento das informações e uma máquina fotográfica para coleta de imagens de campo.

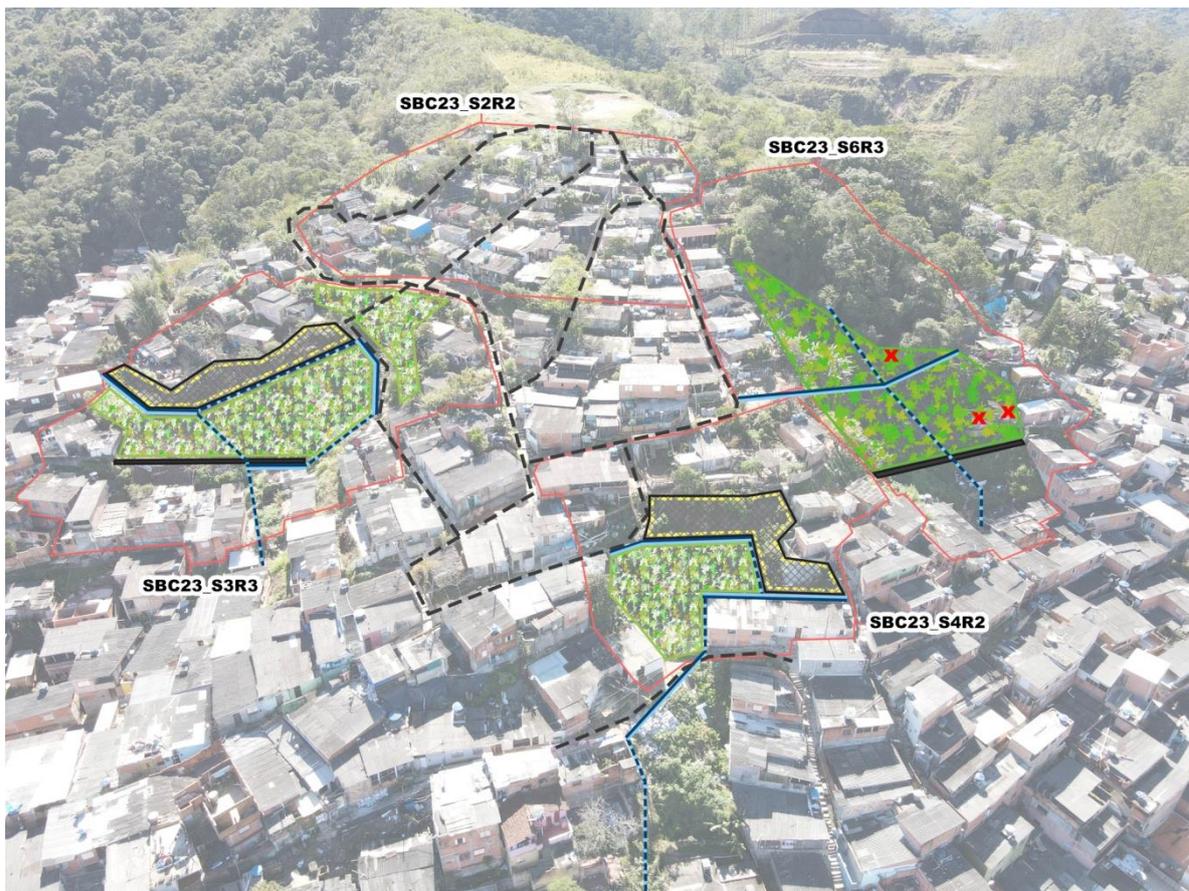
**Figura 11.** Exemplo de imagem com sugestão de intervenção estrutural em São Bernardo do Campo (ver legenda no **Quadro 9**)

Cada uma das intervenções estruturais propostas para os setores de risco foi ilustrada sobre as imagens oblíquas obtidas em voo de drone (**Figura 11**). O objetivo desse procedimento não foi a geração de projetos básicos preliminares, mas espacializar a localização das intervenções propostas e permitir o melhor entendimento do leitor das tipologias de obras propostas e orçadas em cada setor e, assim, quando da contratação de projetos básicos e executivos, ser possível adequar/corrigir os custos orçados para cada uma das obras, considerando que, necessariamente, novas informações serão geradas nessa etapa para o atendimento das normas técnicas vigentes no país. As remoções também foram indicadas nas imagens de forma a permitir que essa ação se dê em paralelo à captação de recursos para a execução das intervenções propostas.

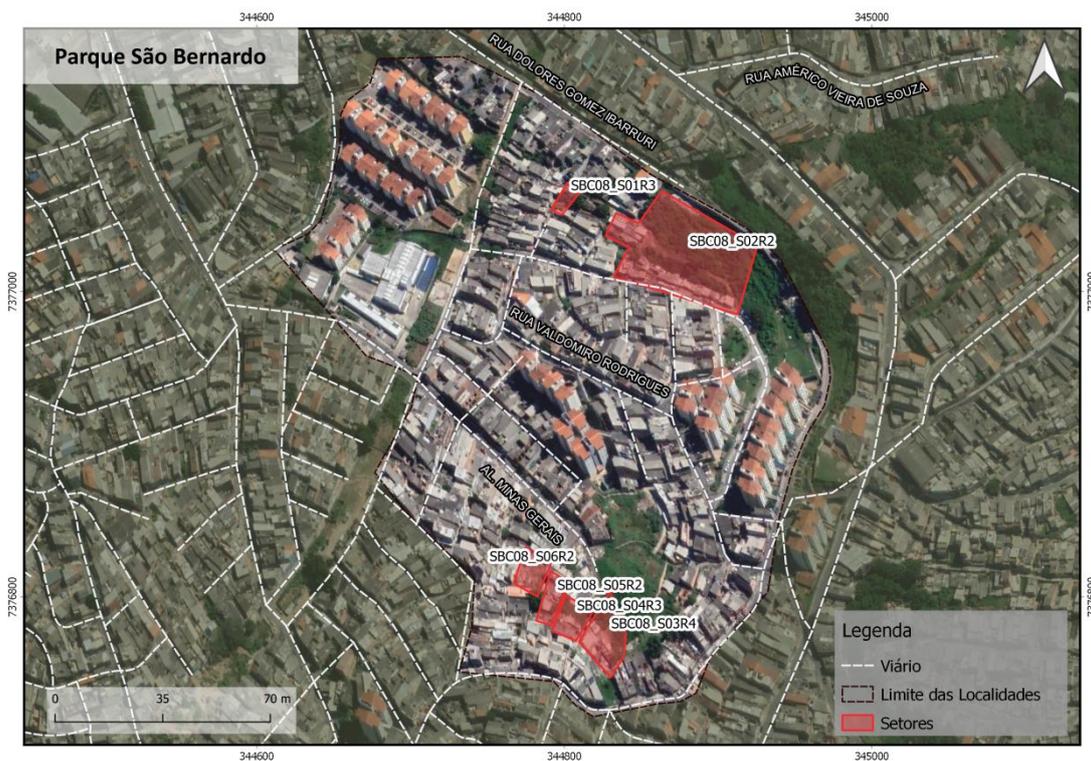
**Figura 12.** Exemplo de Foto Geral de localização em São Bernardo do Campo

- uma Foto Geral de localização, com os limites do polígono considerado, as principais ruas e os setores de risco delimitados (**Figura 12**).
