VOLUME III

PLANO MUNICIPAL DE REDUÇÃO DE RISCOS DE SÃO BERNARDO DO CAMPO

PLANO MUNICIPAL DE REDUÇÃO DE RISCOS – SÃO BERNARDO DO CAMPO – FICHA GERAL

Nome: Jardim Represa	Localidade: SBC46	
Endereço de referência: Estrada Galvão Bueno Rua Paranaguá	Latitude: 7370052,474 7369972,977 7369411,313	Longitude: 336952,413 336674,145 336940,646
Foto de localização geral: FG-SBC46_1 / FG-SBC46_2 / FG-SBC46_3

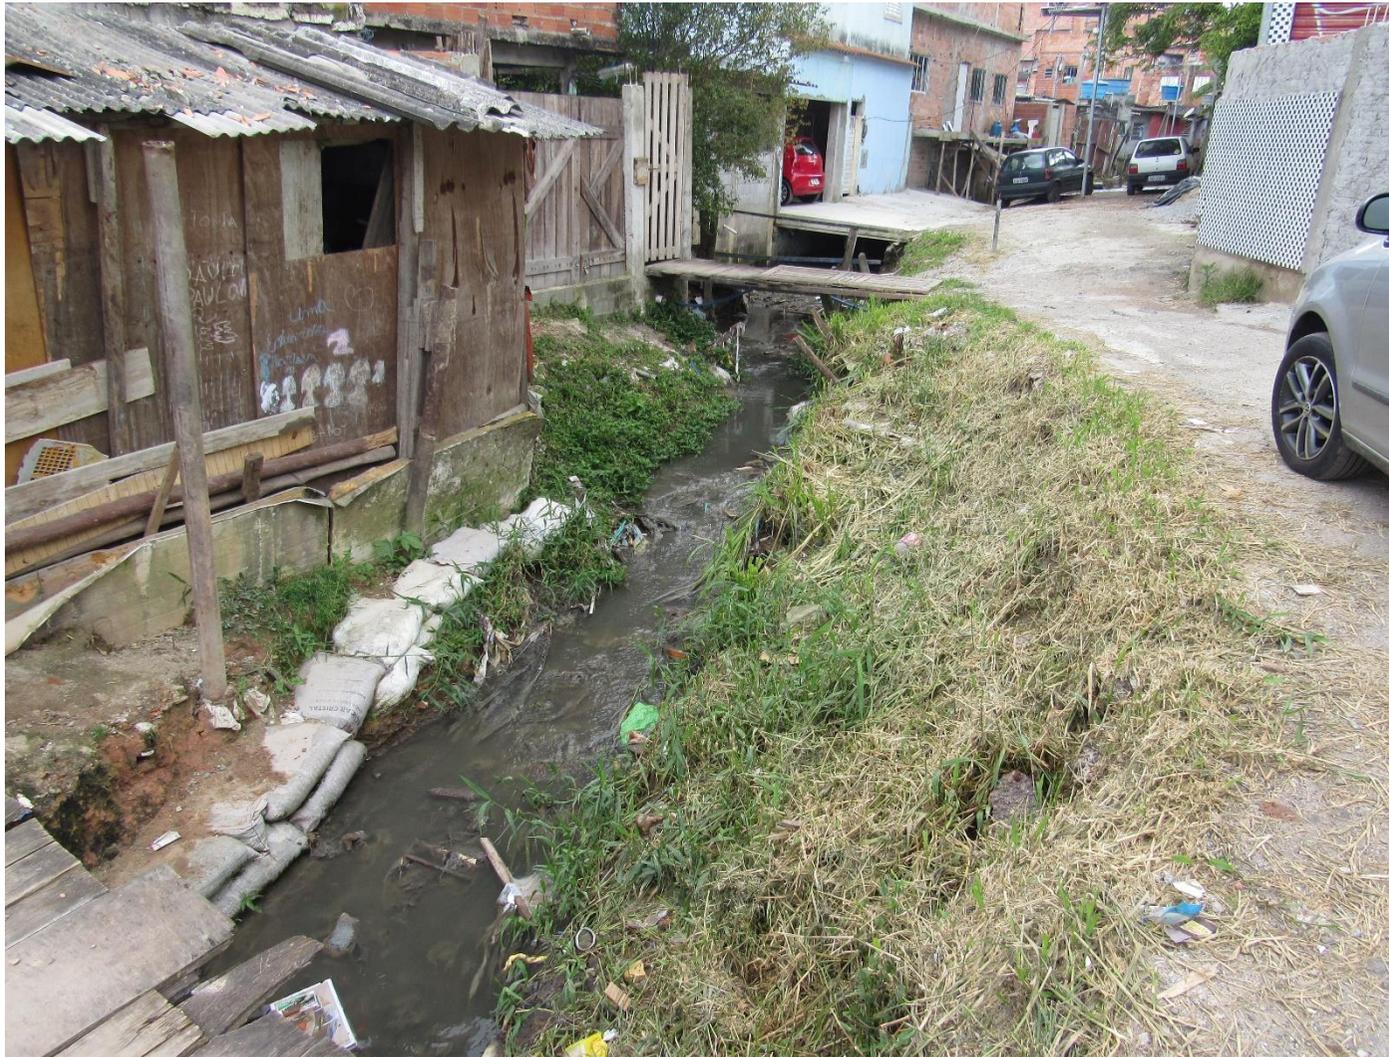
FC-SBC46_S1-01 – Destaque para situação de precariedade das moradias e proximidade ao córrego.

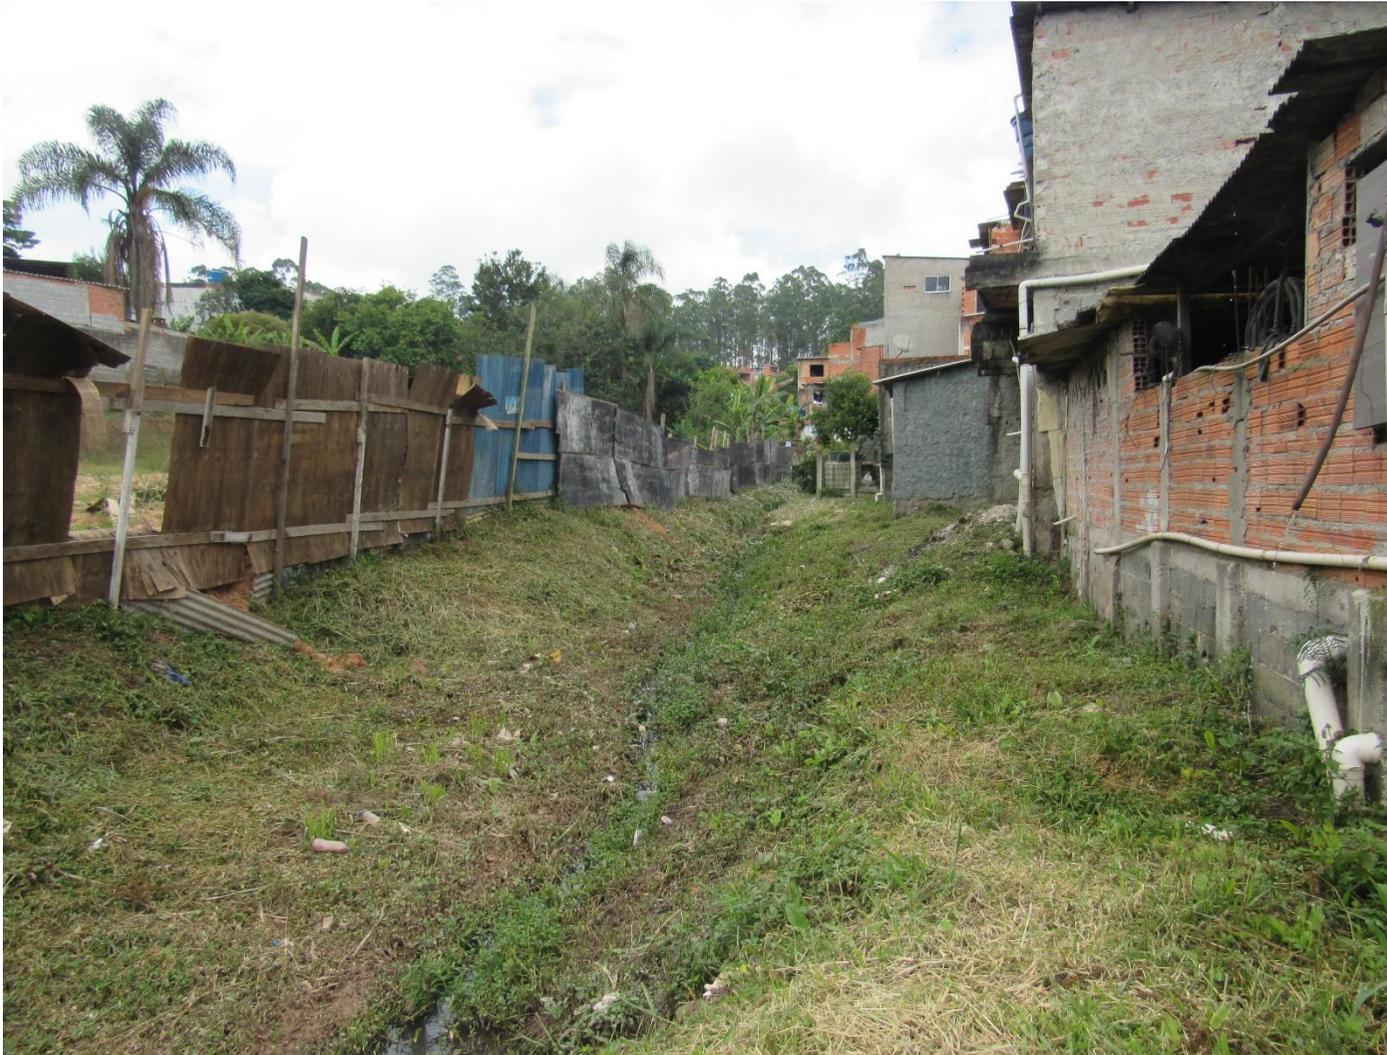
FC-SBC46_S2-01 – Destaque para área da várzea do córrego mais ampla depois da faixa estreita que pertence ao setor (FC-SBC39_S2-02).

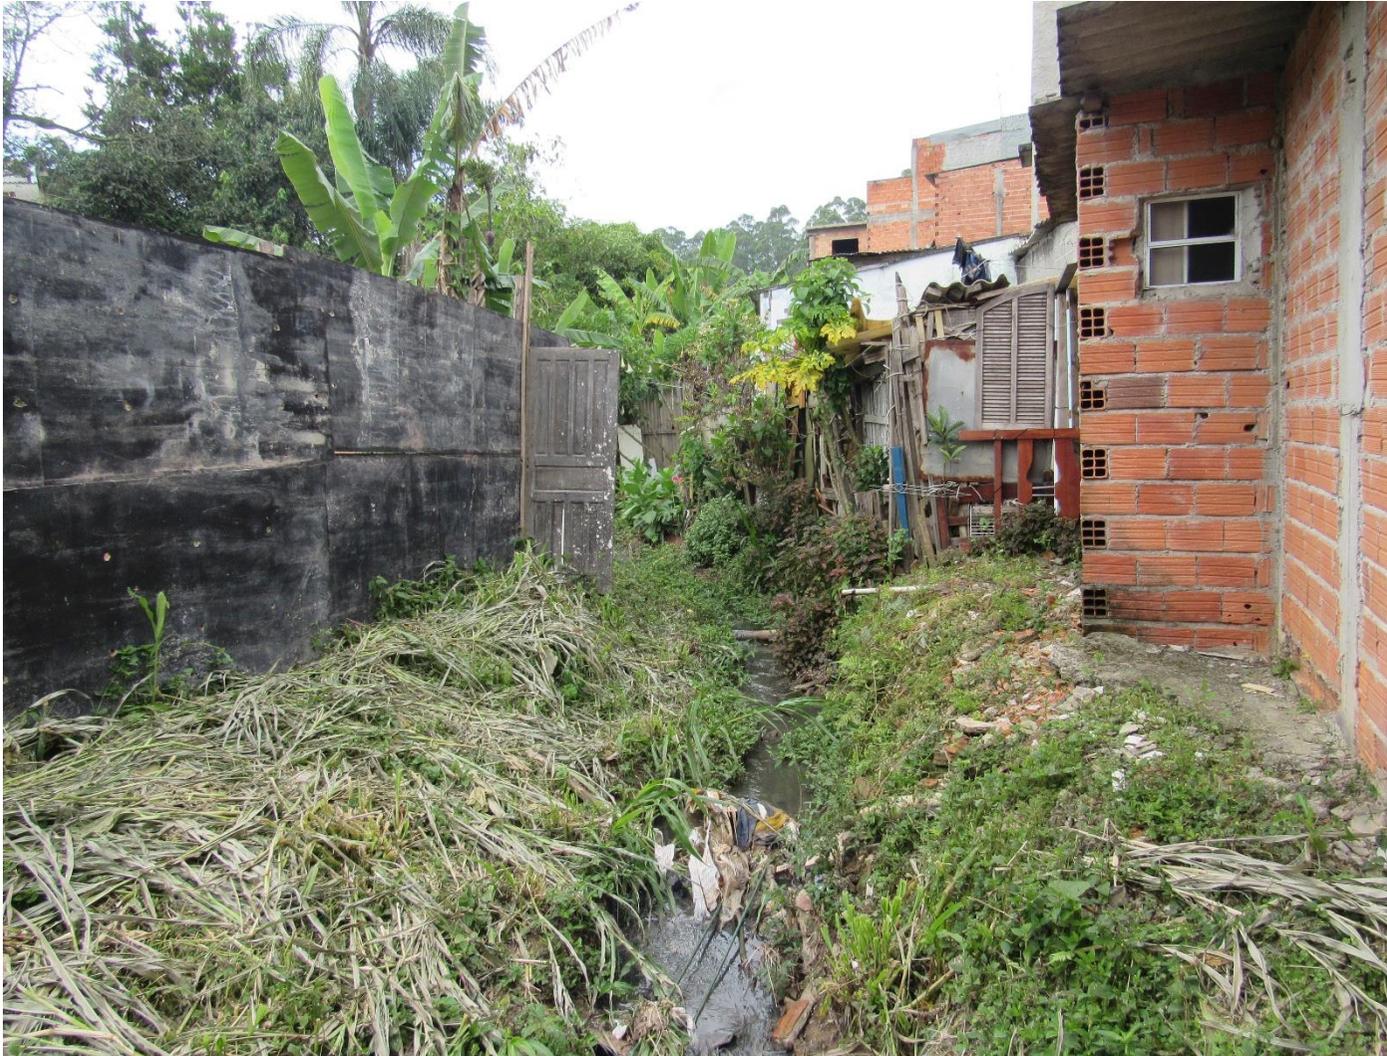
FC-SBC46_S2-02 – Destaque para proximidade das moradias em relação ao córrego.

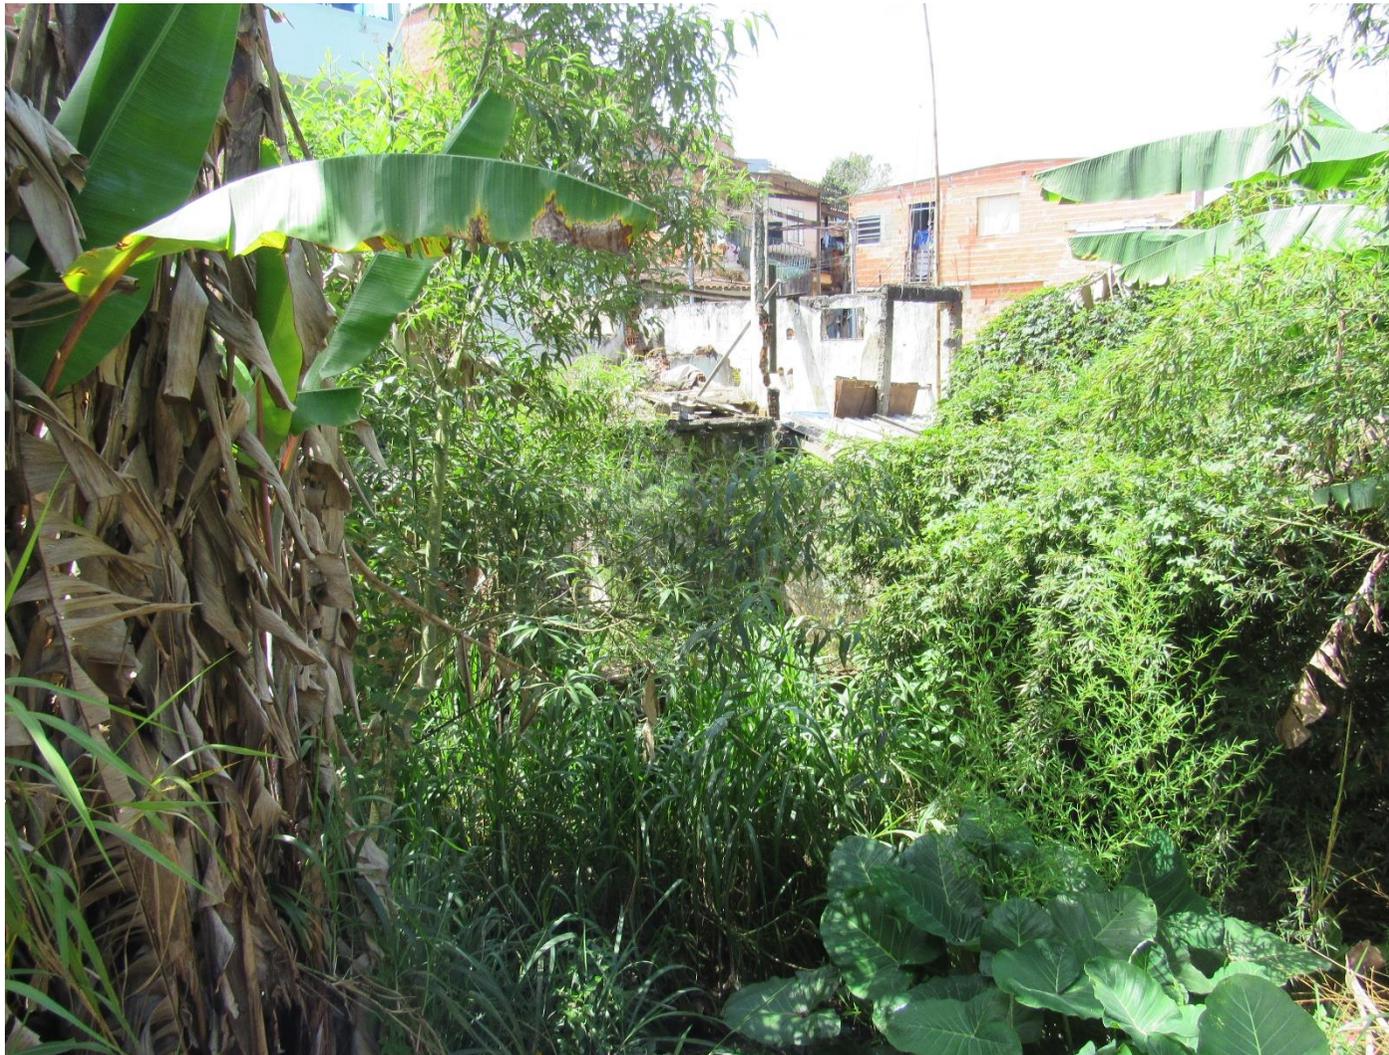
FC-SBC46_S3-01 – Destaque para limite do setor próximo à Rua Paranaguá.

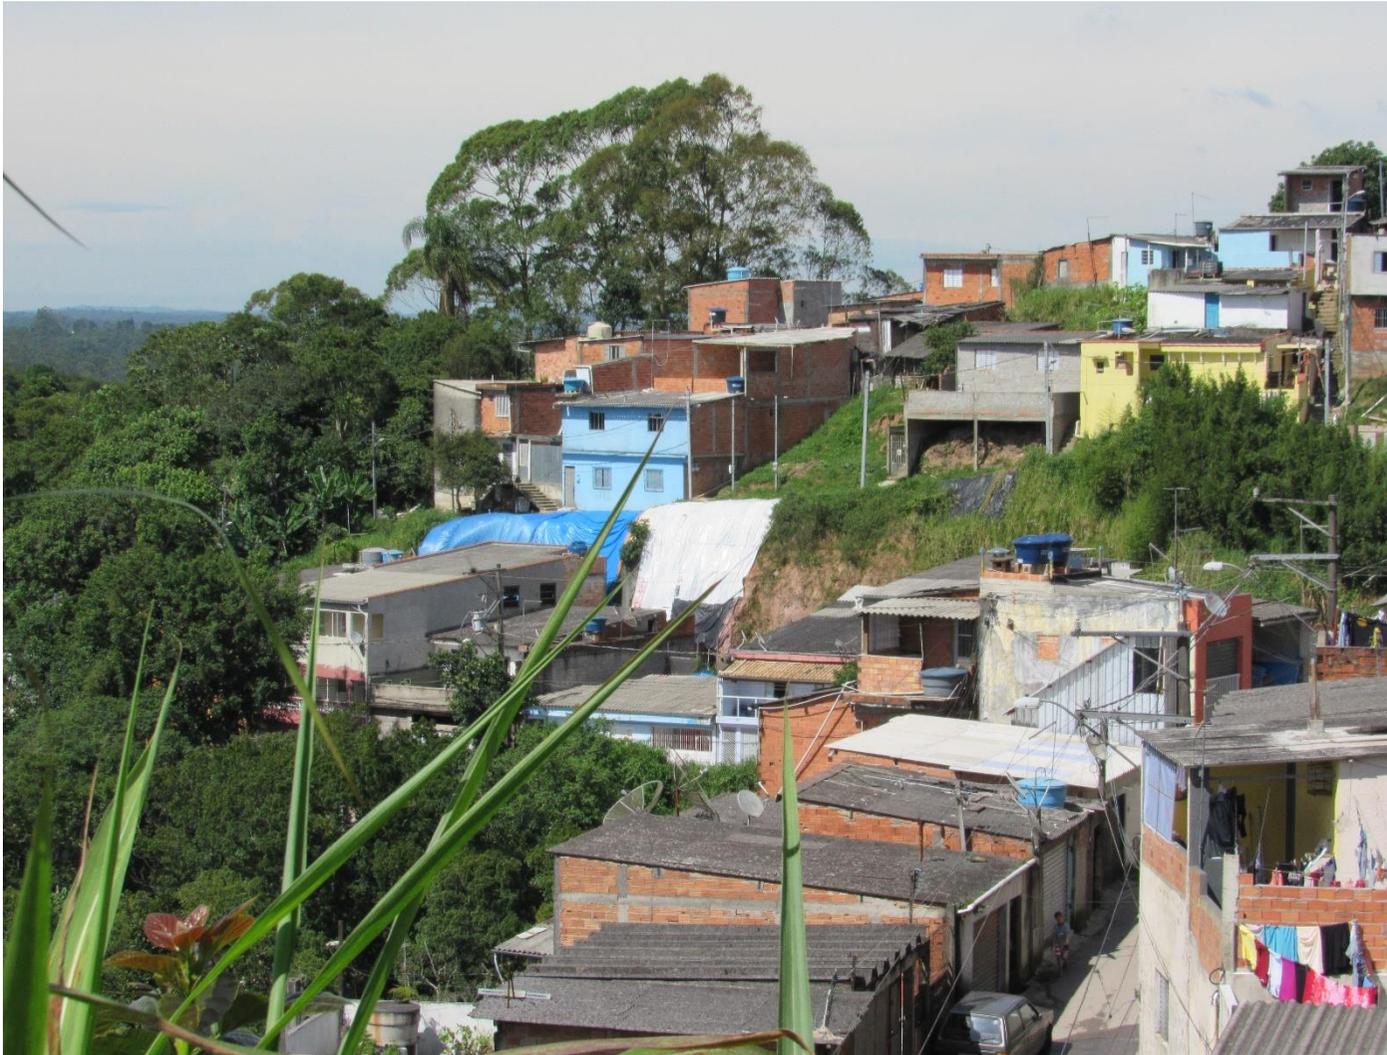
FC-SBC47_S1-01 – Vista geral para o setor.

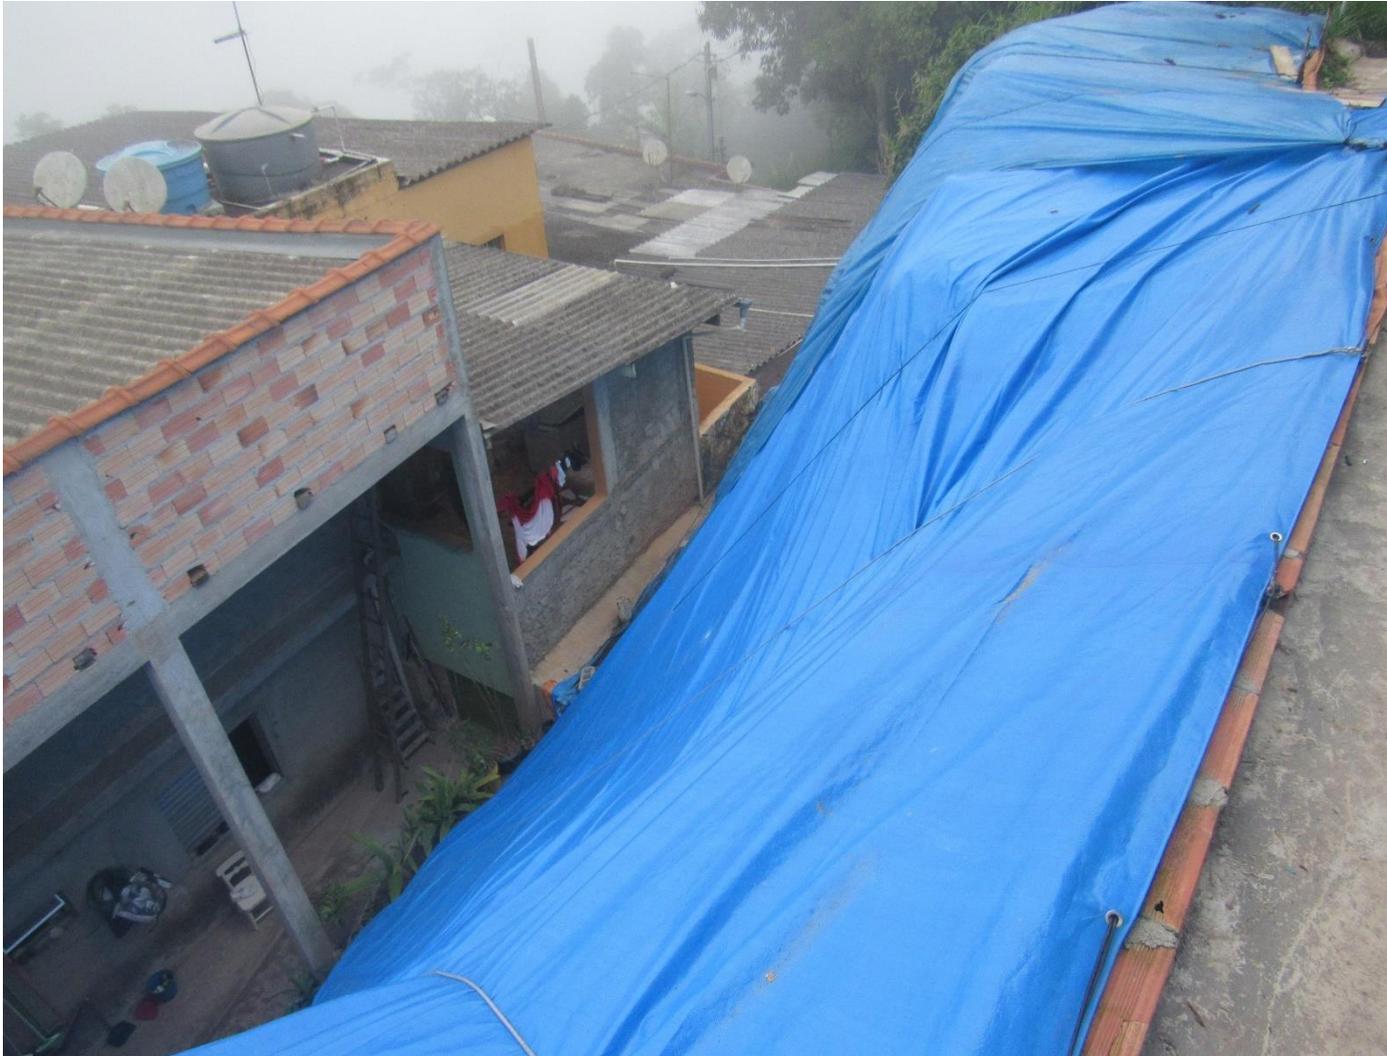
FC-SBC47_S1-02 – Destaque para lona colocada em local que ocorreu deslizamento. Os moradores relatam que o processo ocorreu devido ao rompimento de um cano da Sabesp.

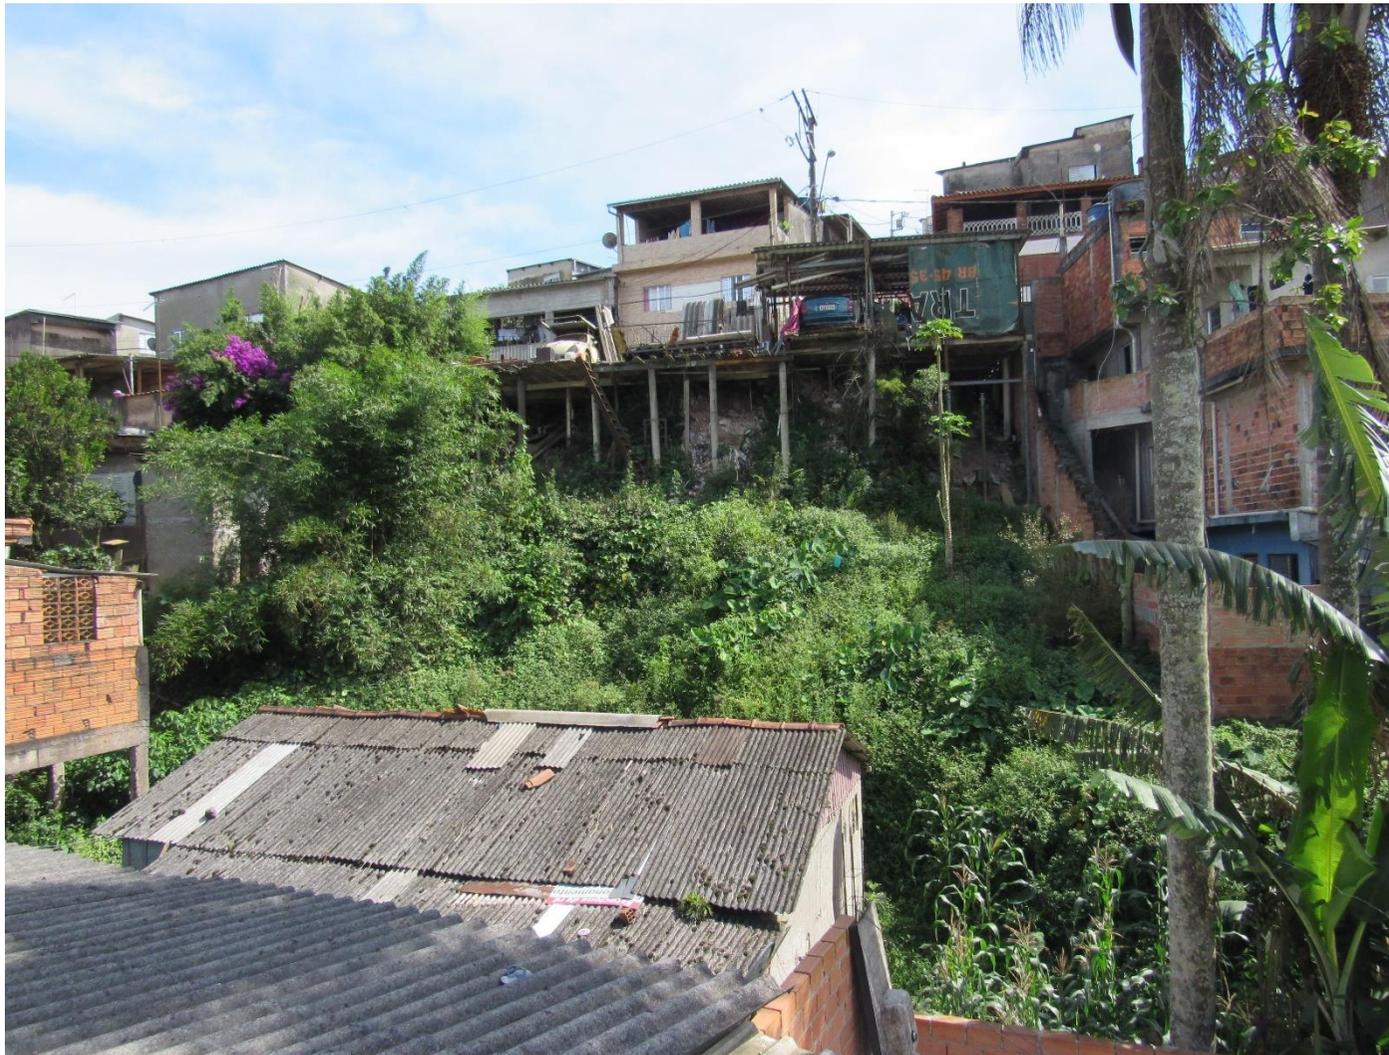
FC-SBC47_S2-01 – Vista para limite esquerdo do setor.

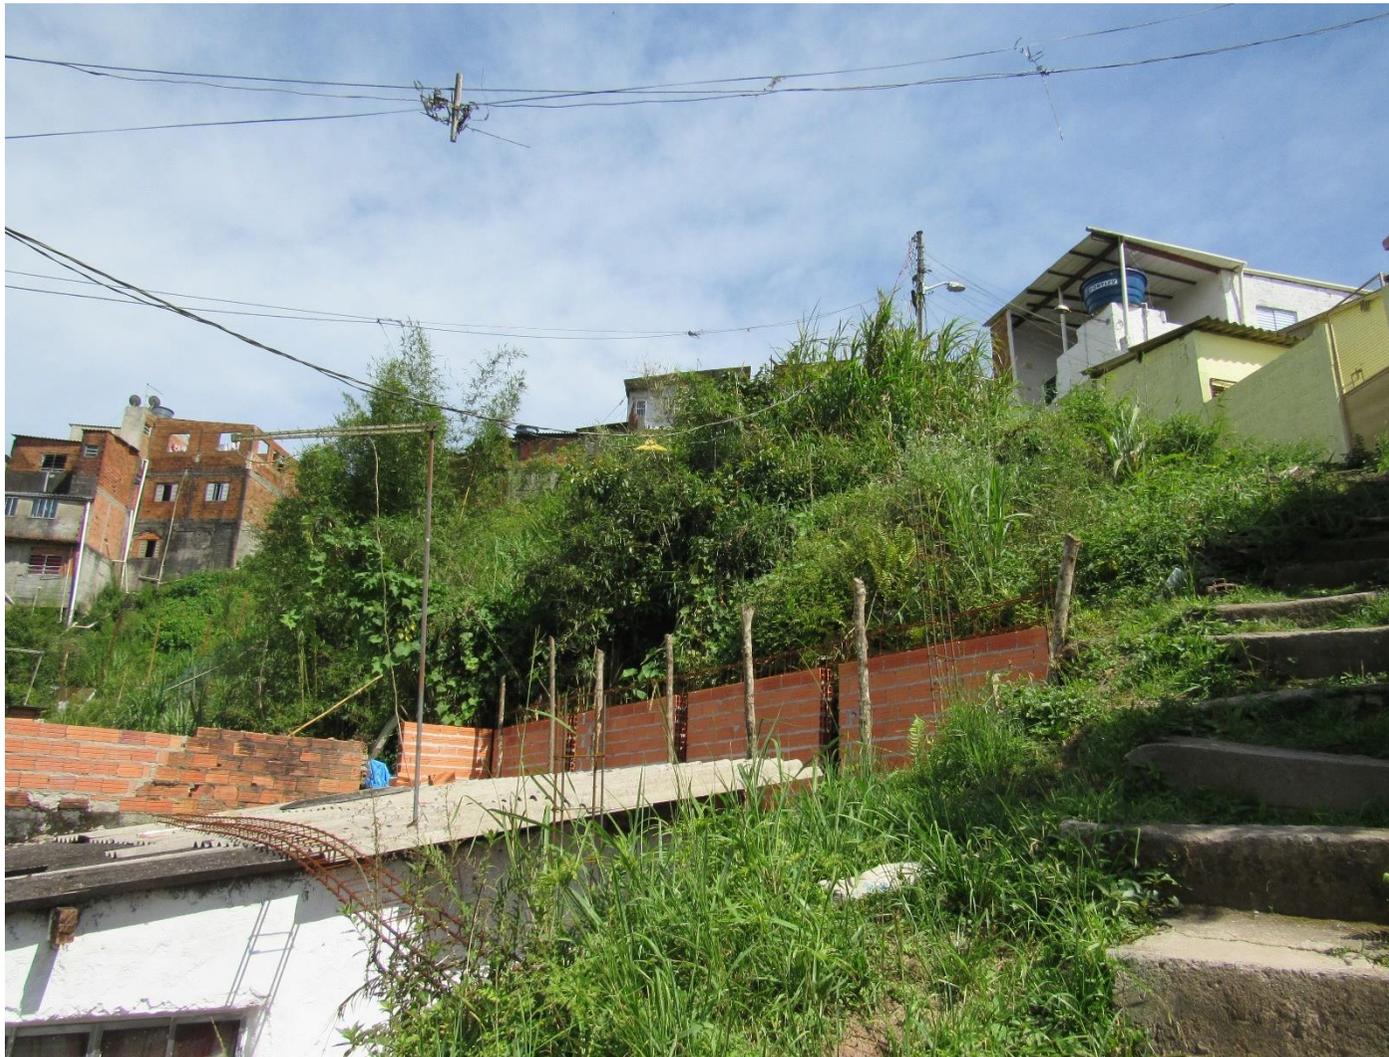
FC-SBC47_S3-01 – Destaque para encosta a montante das moradias. À direita na foto é possível ver a situação da escadaria de acesso para rua a montante do setor.

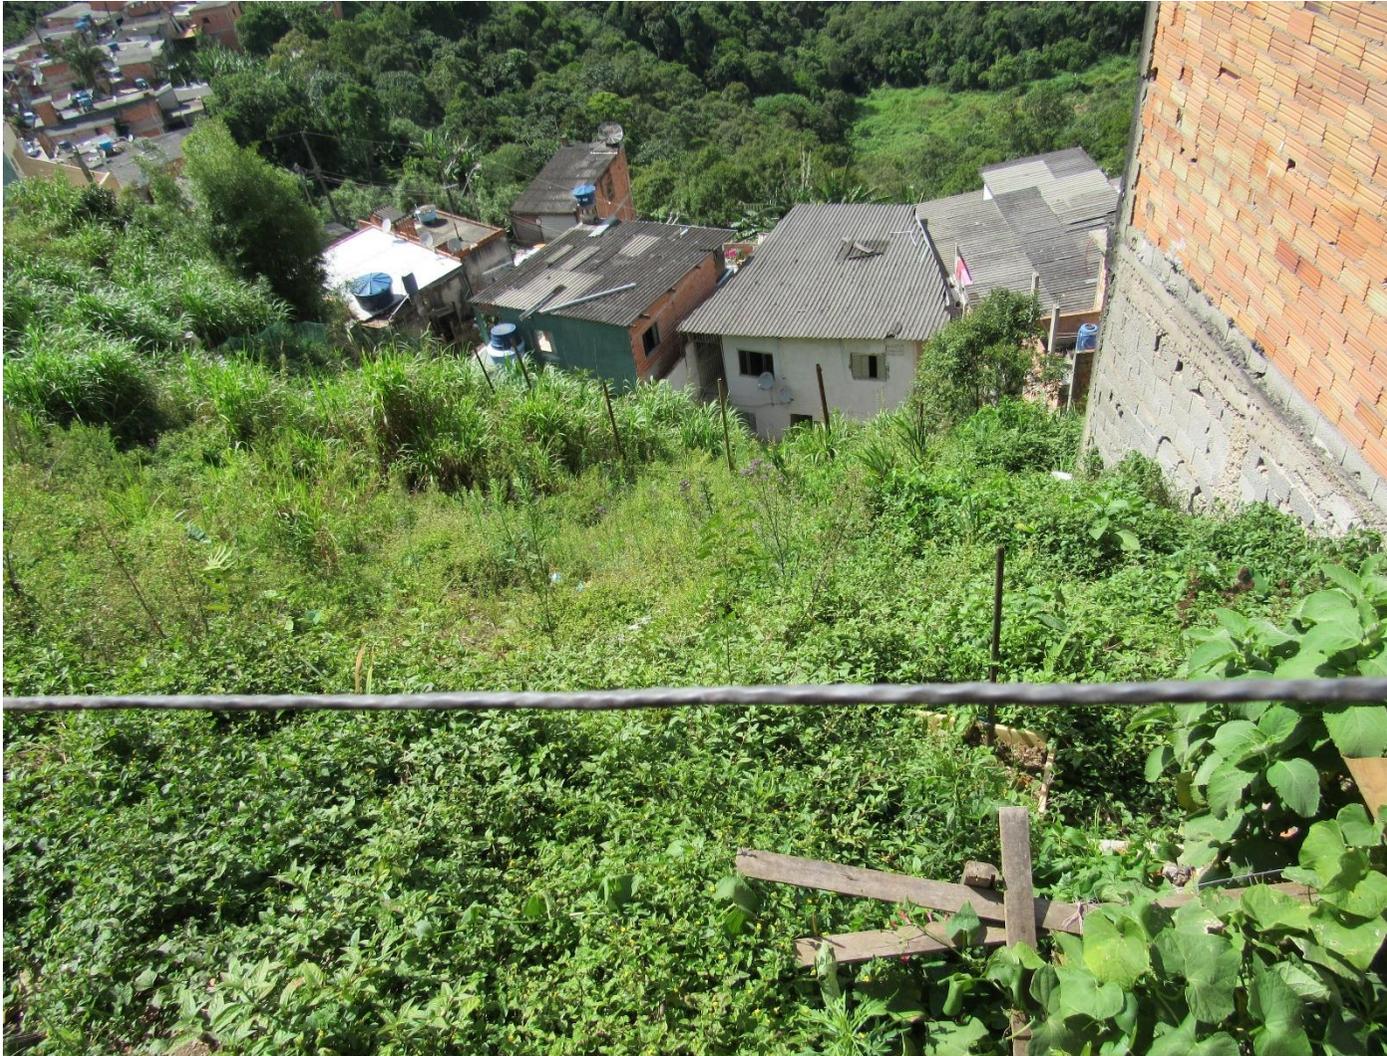
FC-SBC47_S3-02 – Vista da crista da encosta. Aparentemente a moradia de parede branca já foi interditada por conta de um deslizamento.

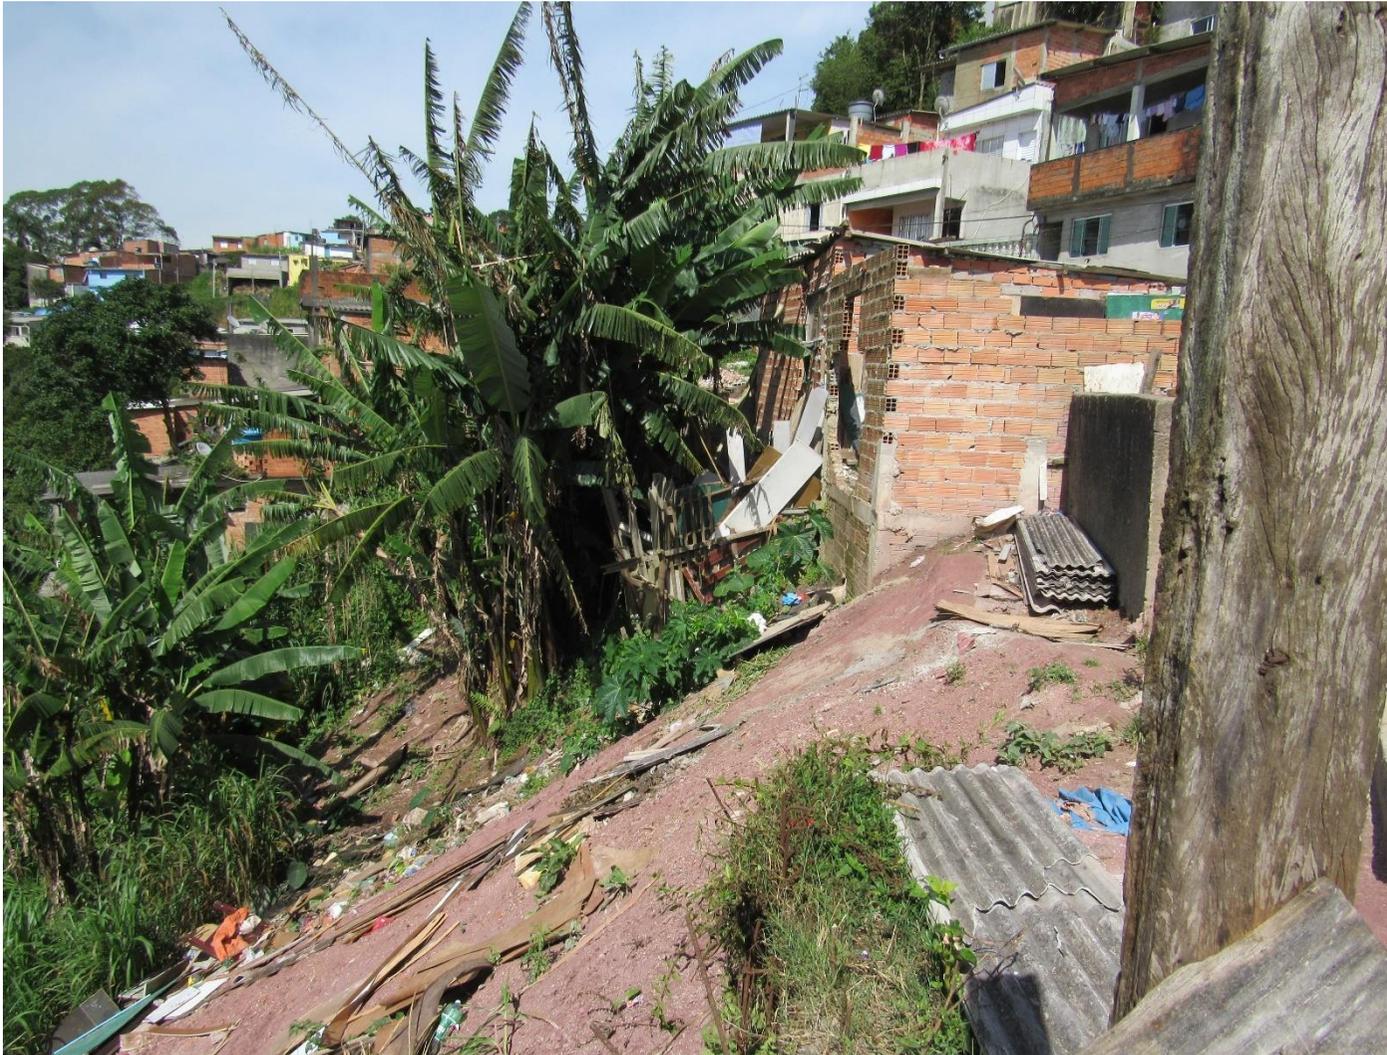
FC-SBC47_S4-01 – Destaque para resíduo depositado na encosta (limite esquerdo do setor).

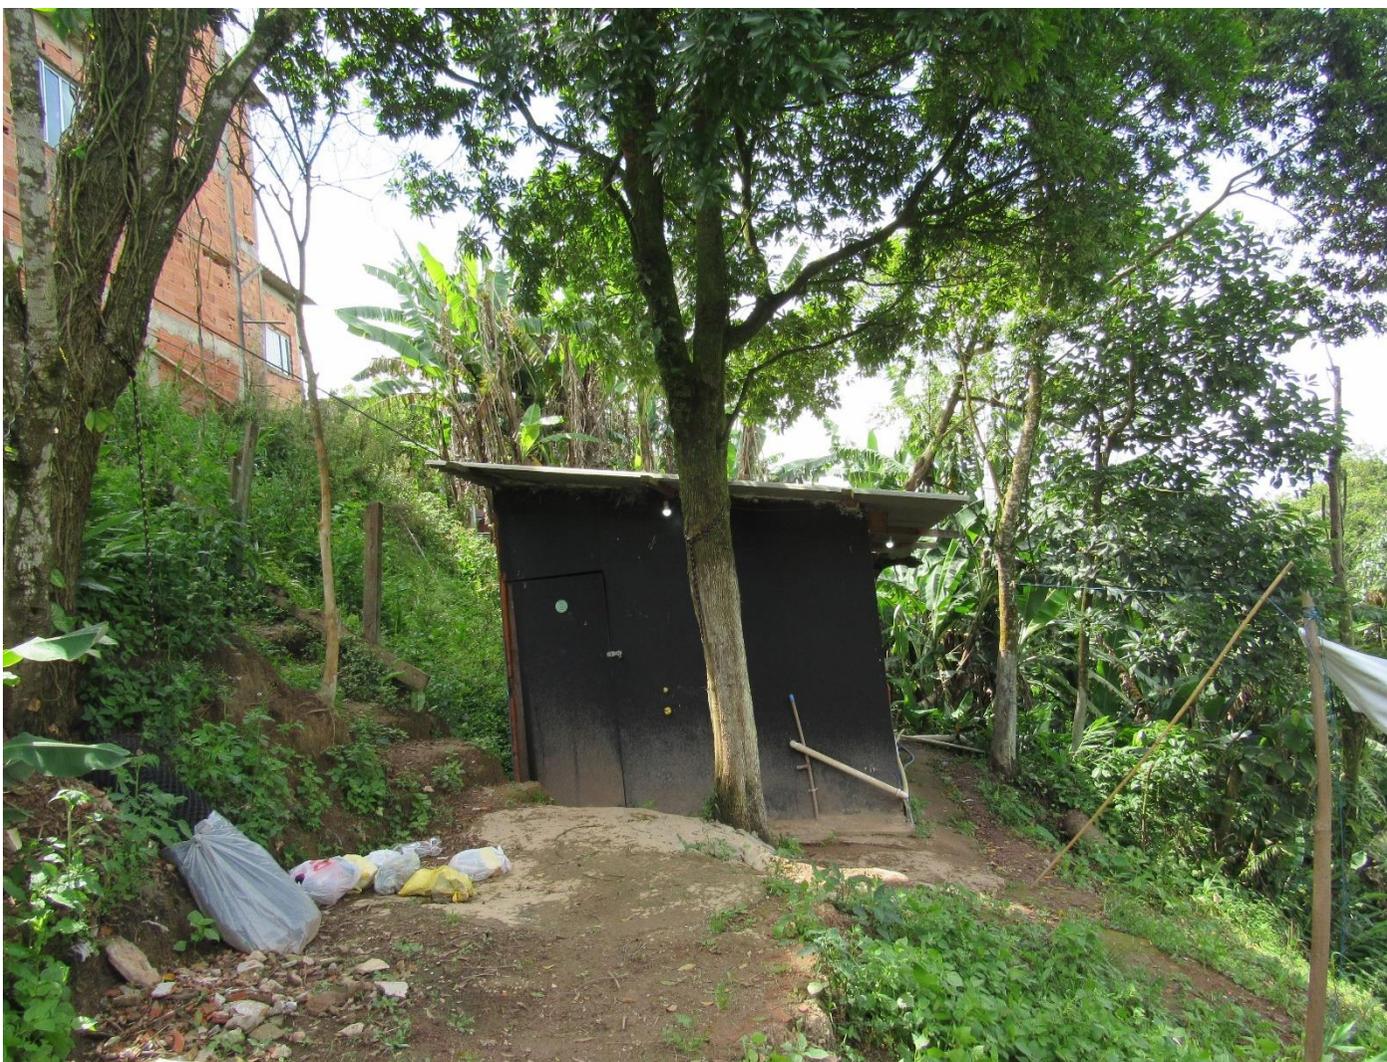
FC-SBC47_S4-02 – Moradia indicada para acompanhamento pelo PPDC ou Secretaria de Habitação.

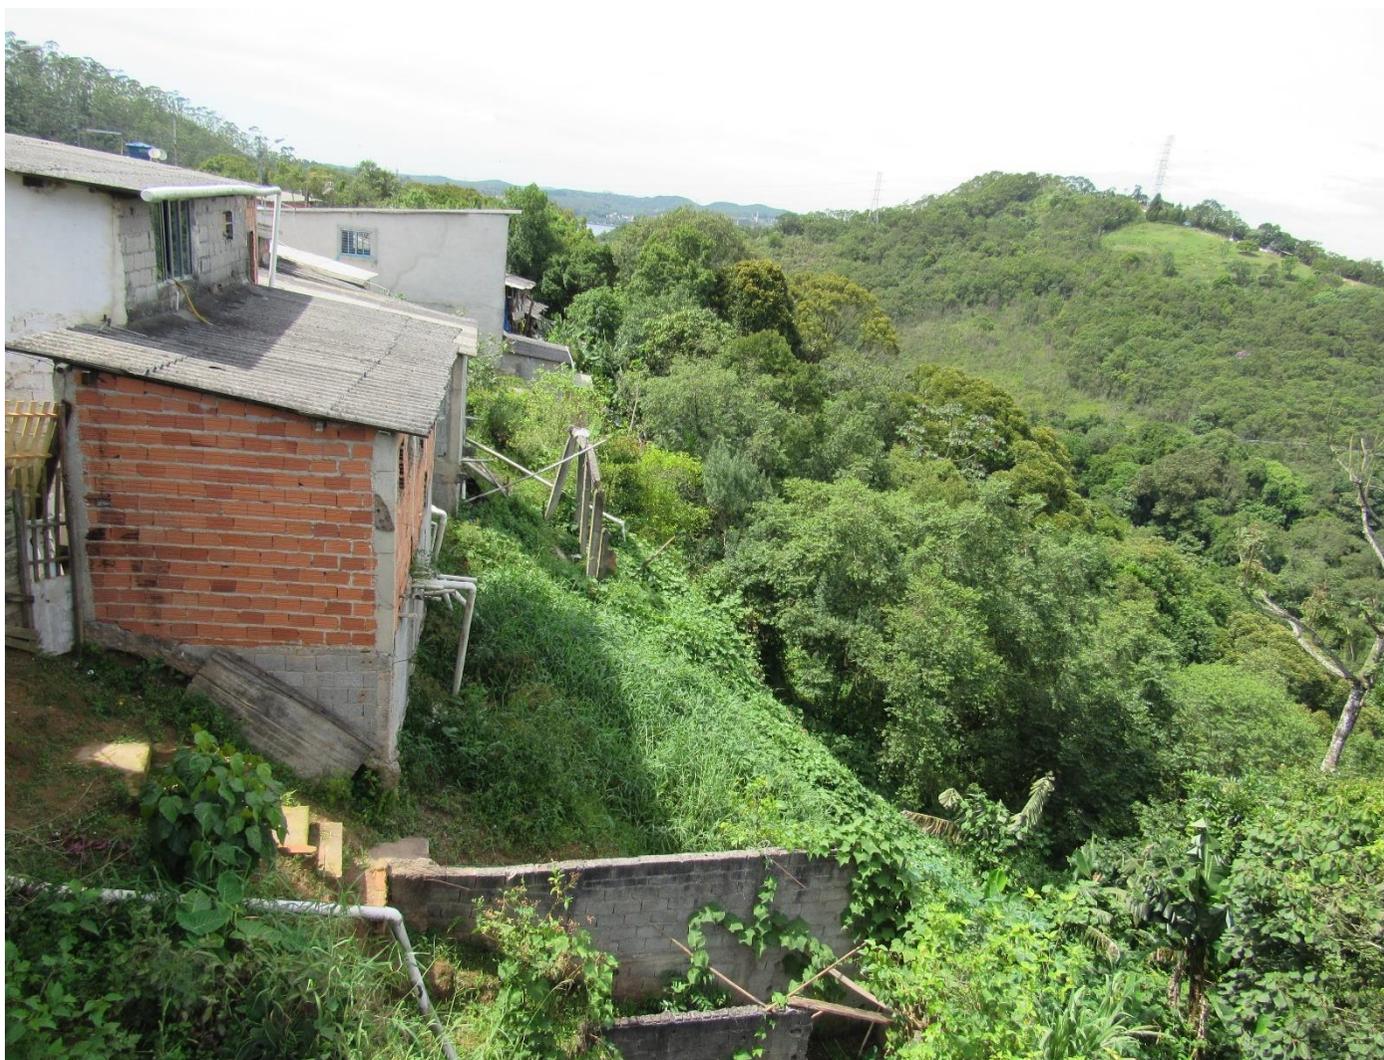
FC-SBC47_S4-03 – Destaque para situação que se repete no setor, moradias edificadas no limite da quebra do relevo, com algumas estruturas avançando para locais de maior declividade.

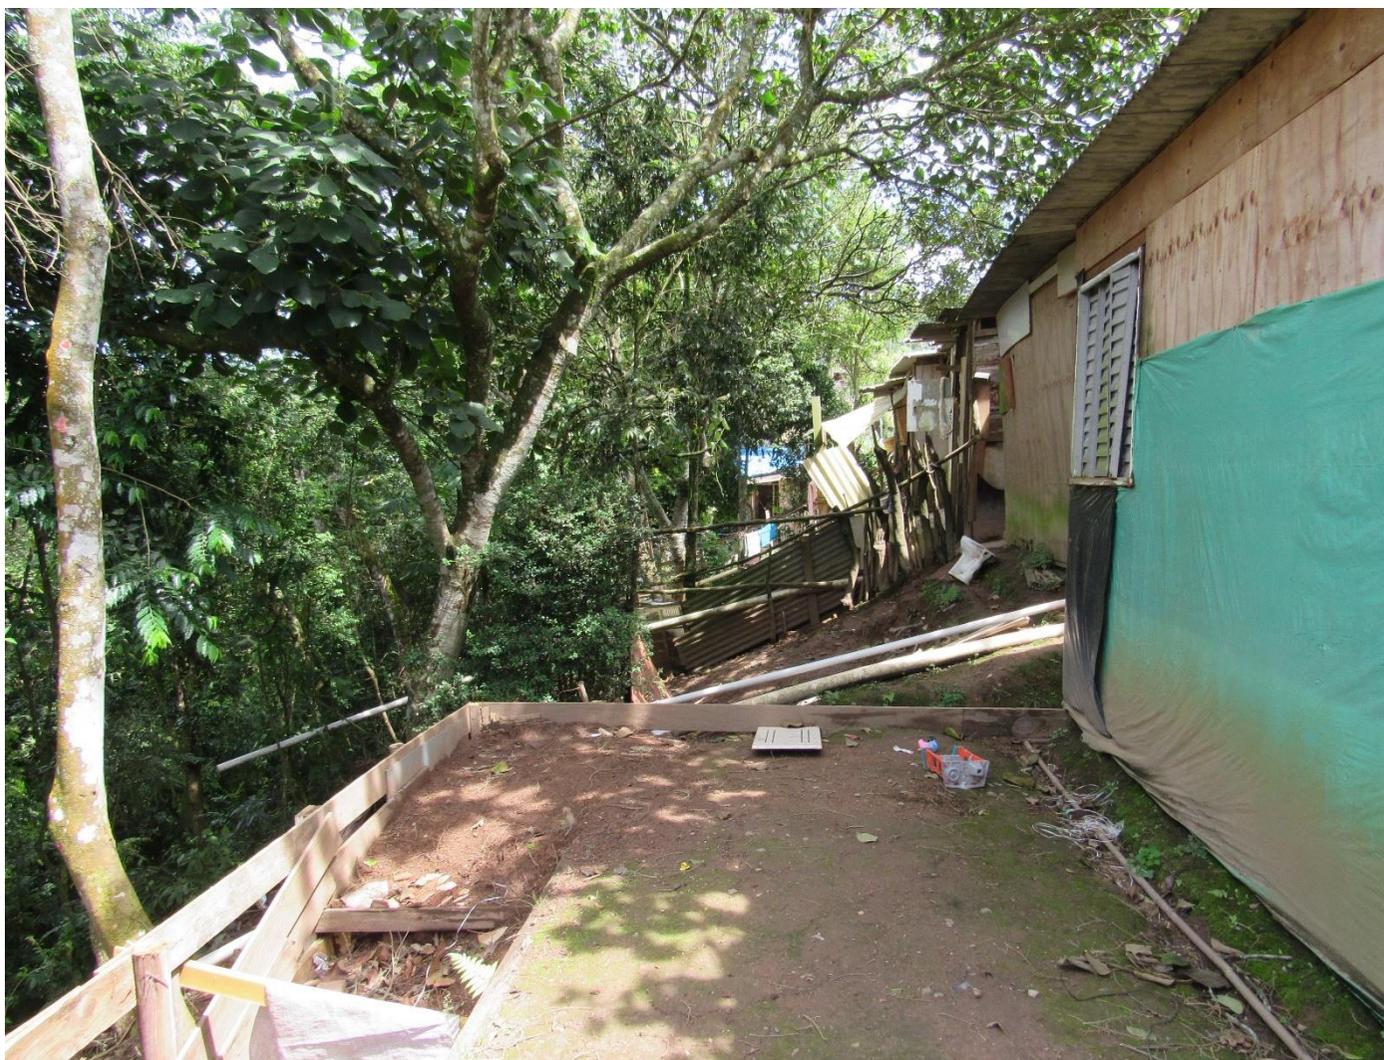
FC-SBC47_S5-02 – Destaque para os fundos e a condição dos aterros a jusante das moradias e o lançamento de água servida na meia encosta.

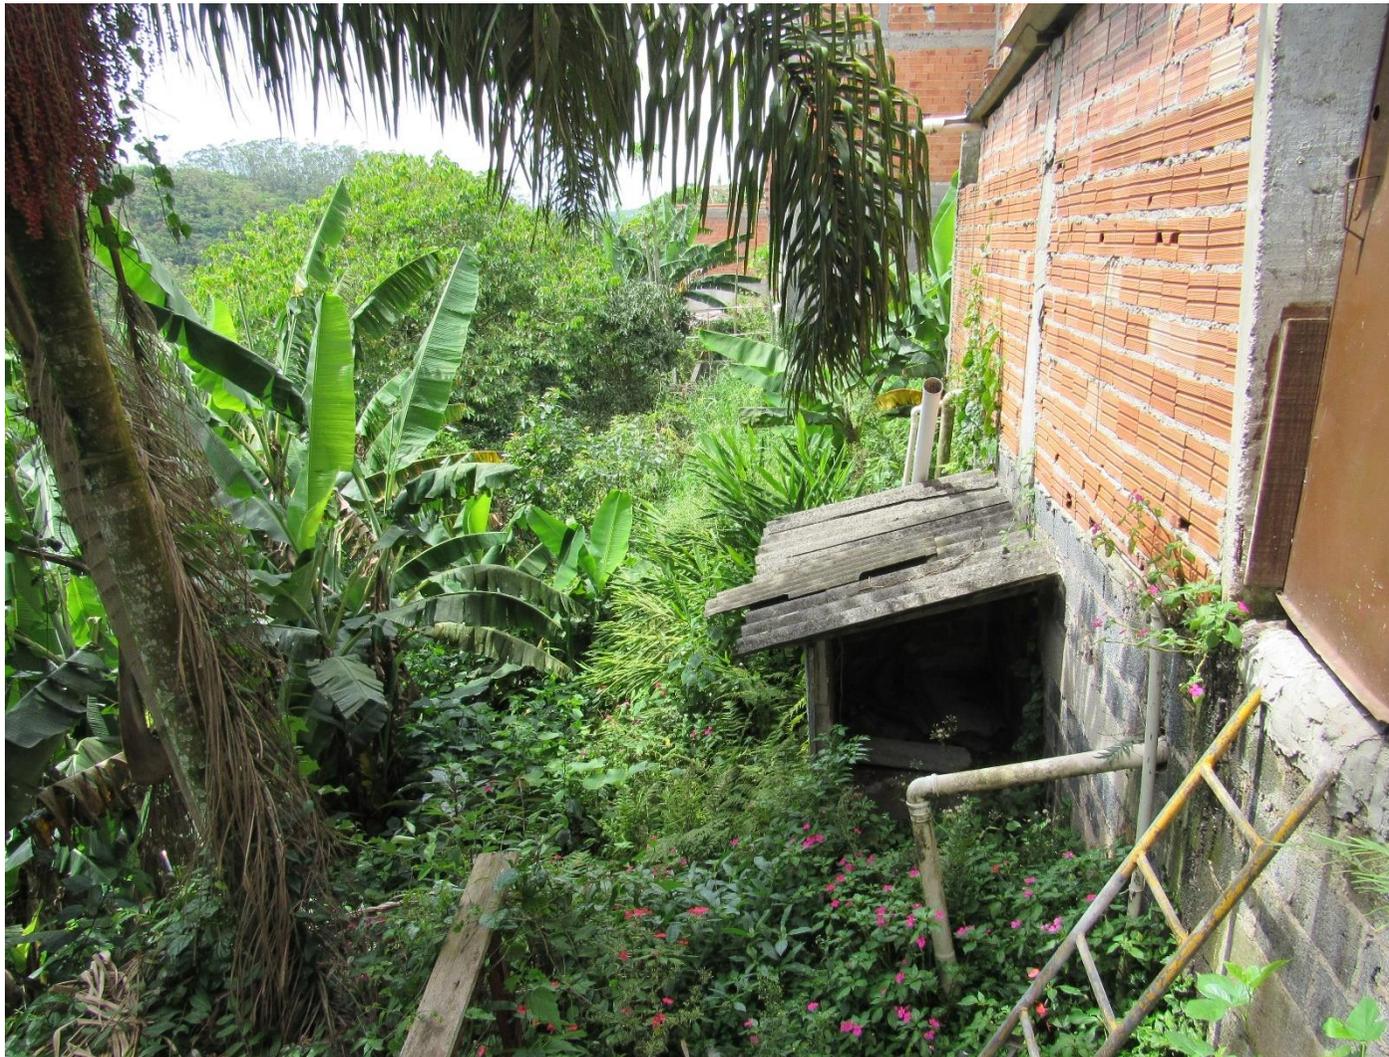
Descrição do processo de instabilização		
Deslizamento de talude de aterro e depósito de encosta		
Observações		
FC-SBC47_S6-01 – Destaque para os fundos e a condição dos aterros a jusante das moradias.		
FC-SBC47_S6-02 – Destaque material depositado na encosta (solo) e a presença de bananeiras.		
Grau de risco: R2-Médio	Estimativa de n° de edificações no setor: 37	
Indicação de intervenção	Custo (Reais)	
Limpeza (750 m ³)	R\$ 200.497,50	
Proteção superficial com gramíneas (2500 m ²)	R\$ 52.575,00	
Encargos (Serviços complementares / Projeto / BDI)	R\$ 91.106,10	
Total	R\$ 344.178,60

FC-SBC47_S6-01 – Destaque para os fundos e a condição dos aterros a jusante das moradias.

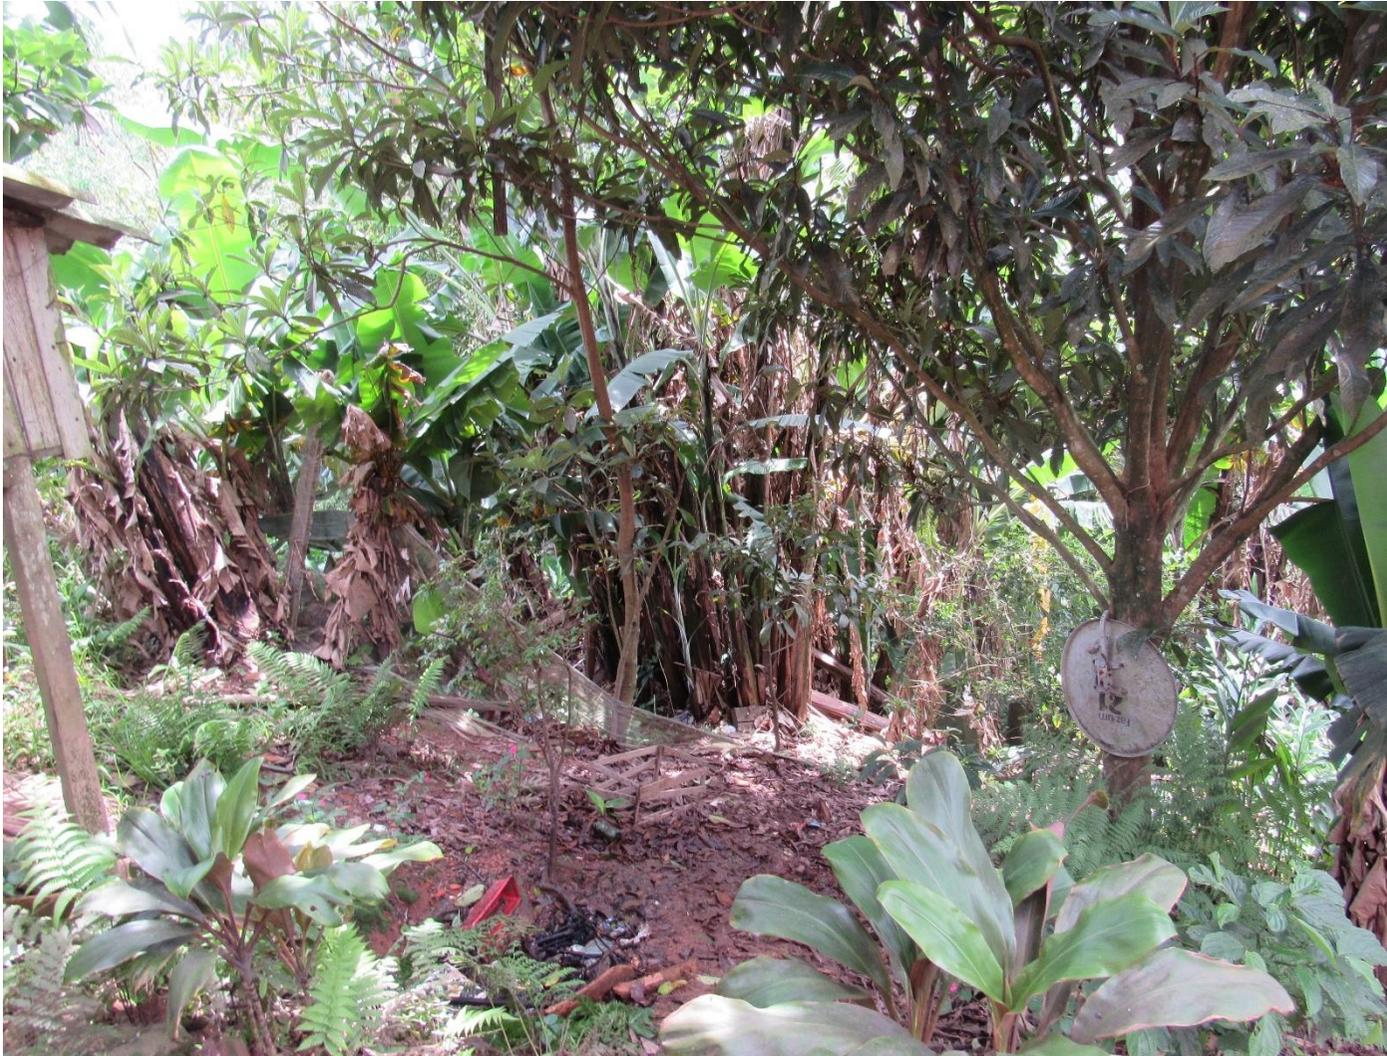
FC-SBC47_S6-02 – Destaque material depositado na encosta (solo) e a presença de bananeiras.
