VOLUME III

PLANO MUNICIPAL DE REDUÇÃO DE RISCOS DE SÃO BERNARDO DO CAMPO

PLANO MUNICIPAL DE REDUÇÃO DE RISCOS – SÃO BERNARDO DO CAMPO – FICHA GERAL

Nome: Jardim Represa	Localidade: SBC46	
Endereço de referência: Estrada Galvão Bueno Rua Paranaguá	Latitude: 7370052,474 7369972,977 7369411,313	Longitude: 336952,413 336674,145 336940,646
Foto de localização geral: FG-SBC46_1 / FG-SBC46_2 / FG-SBC46_3

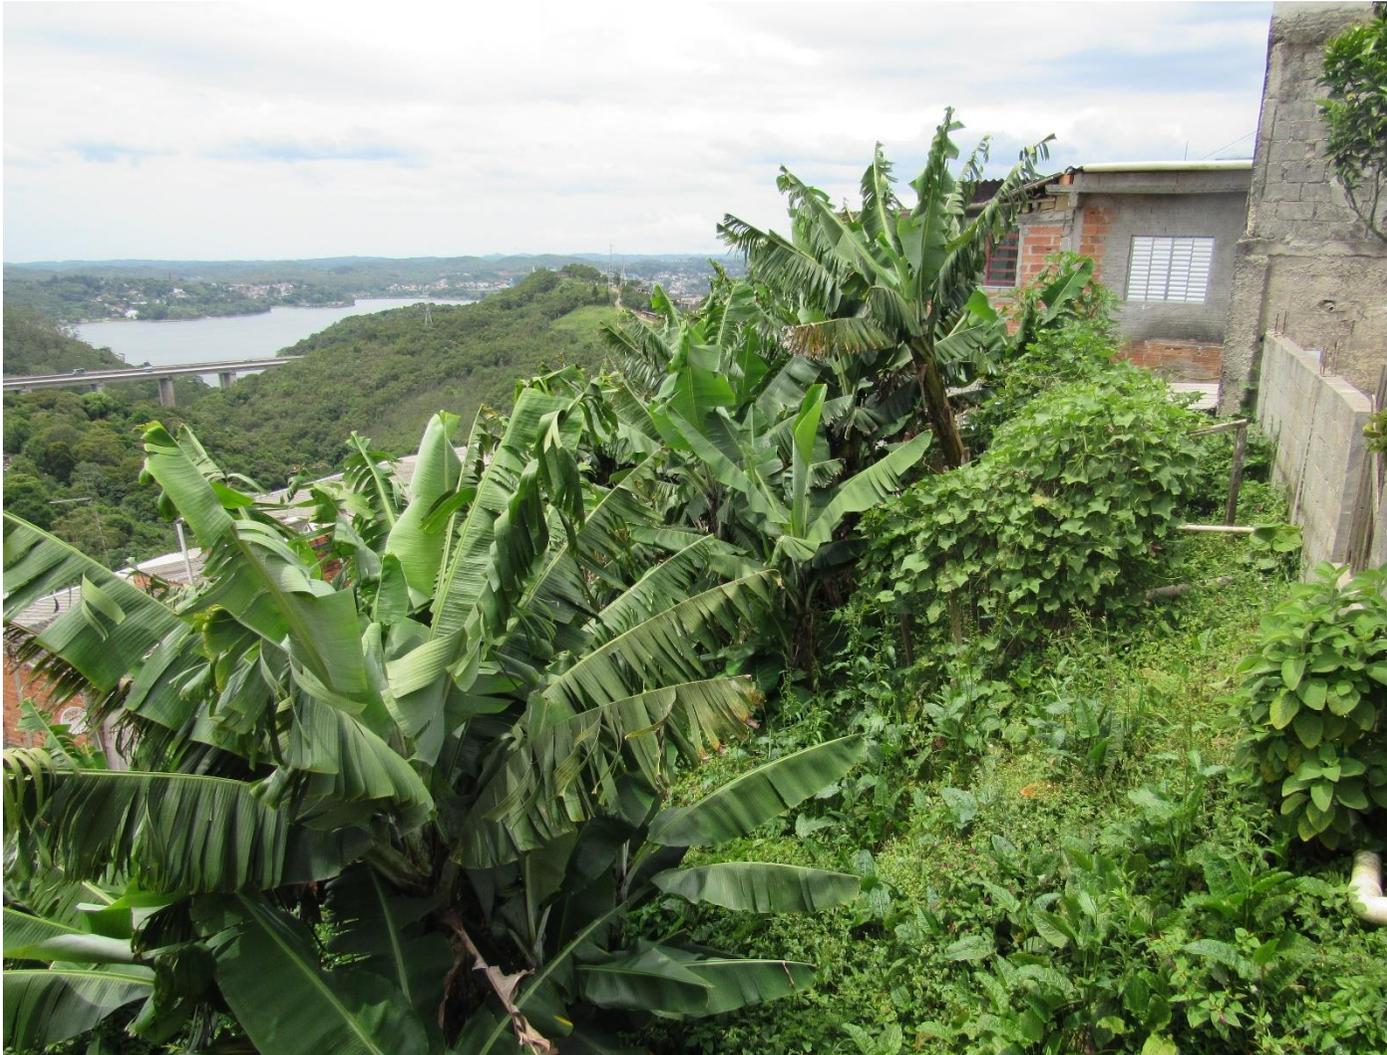
Descrição do processo de instabilização		
Deslizamento de talude de aterro e depósito de encosta		
Observações		
FC-SBC47_S8-01 – Destaque para presença de bananeiras no setor. FC-SBC47_S8-02 – Destaque para moradia que demolida e o material lançado na encosta.		
Grau de risco: R2-Médio	Estimativa de nº de edificações no setor: 11	
Indicação de intervenção		Custo (Reais)
Limpeza (620 m ³)		R\$ 165.744,60
Proteção superficial com gramíneas (1250 m ²)		R\$ 26.287,50
Encargos (Serviços complementares / Projeto / BDI)		R\$ 69.131,56
Total		R\$ 261.163,66

FC-SBC47_S8-01 – Destaque para presença de bananeiras no setor.

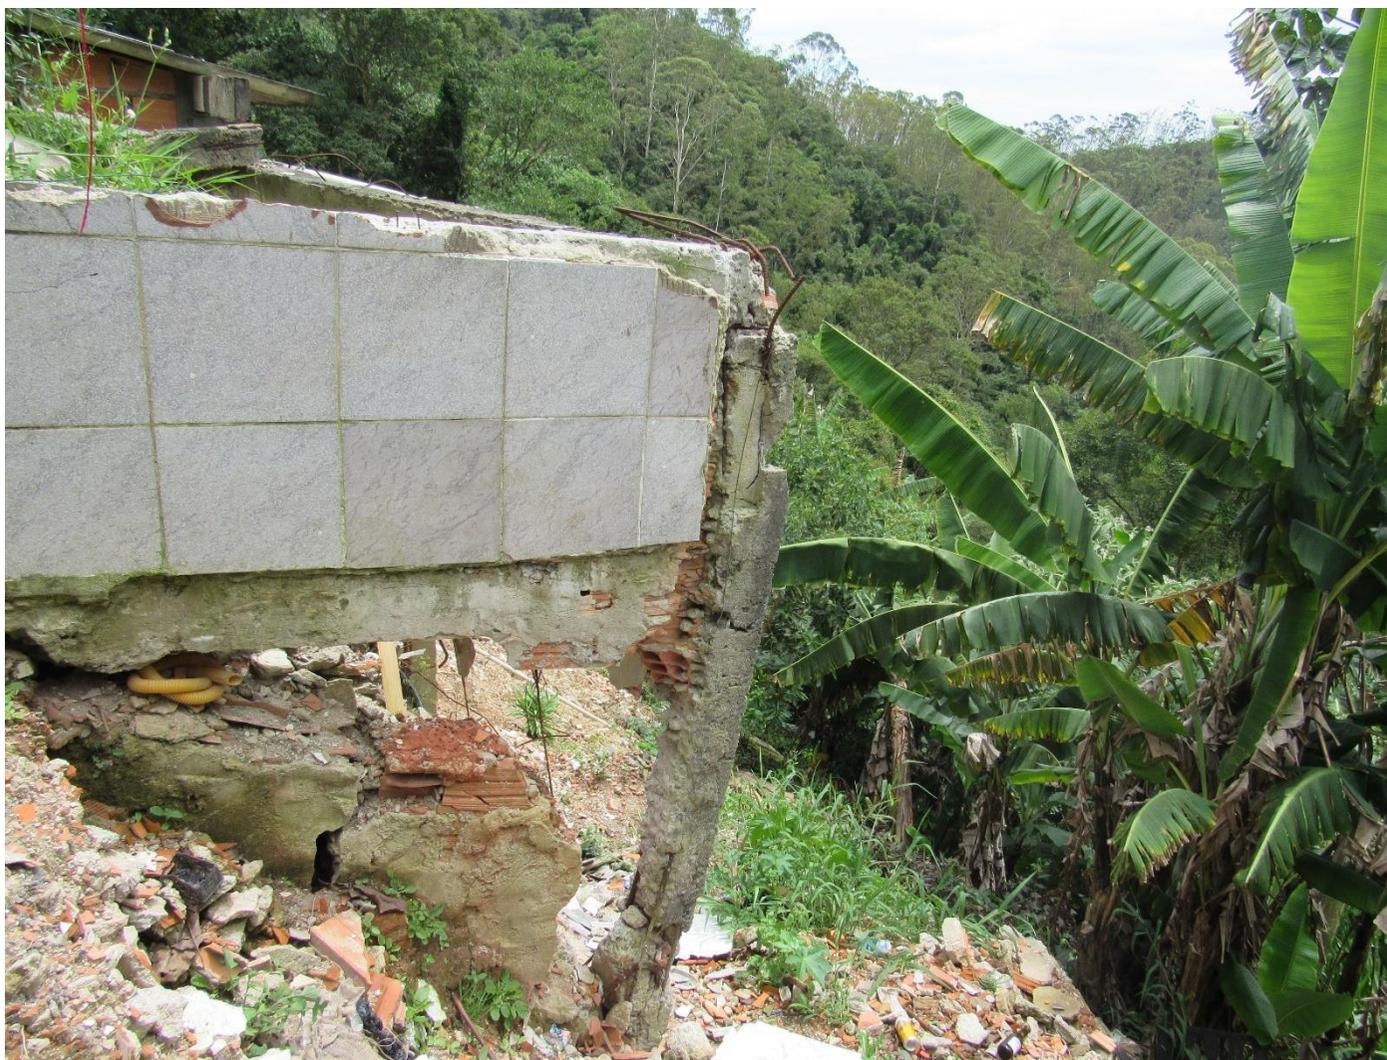
FC-SBC47_S8-02 – Destaque para moradia que demolida e o material lançado na encosta.

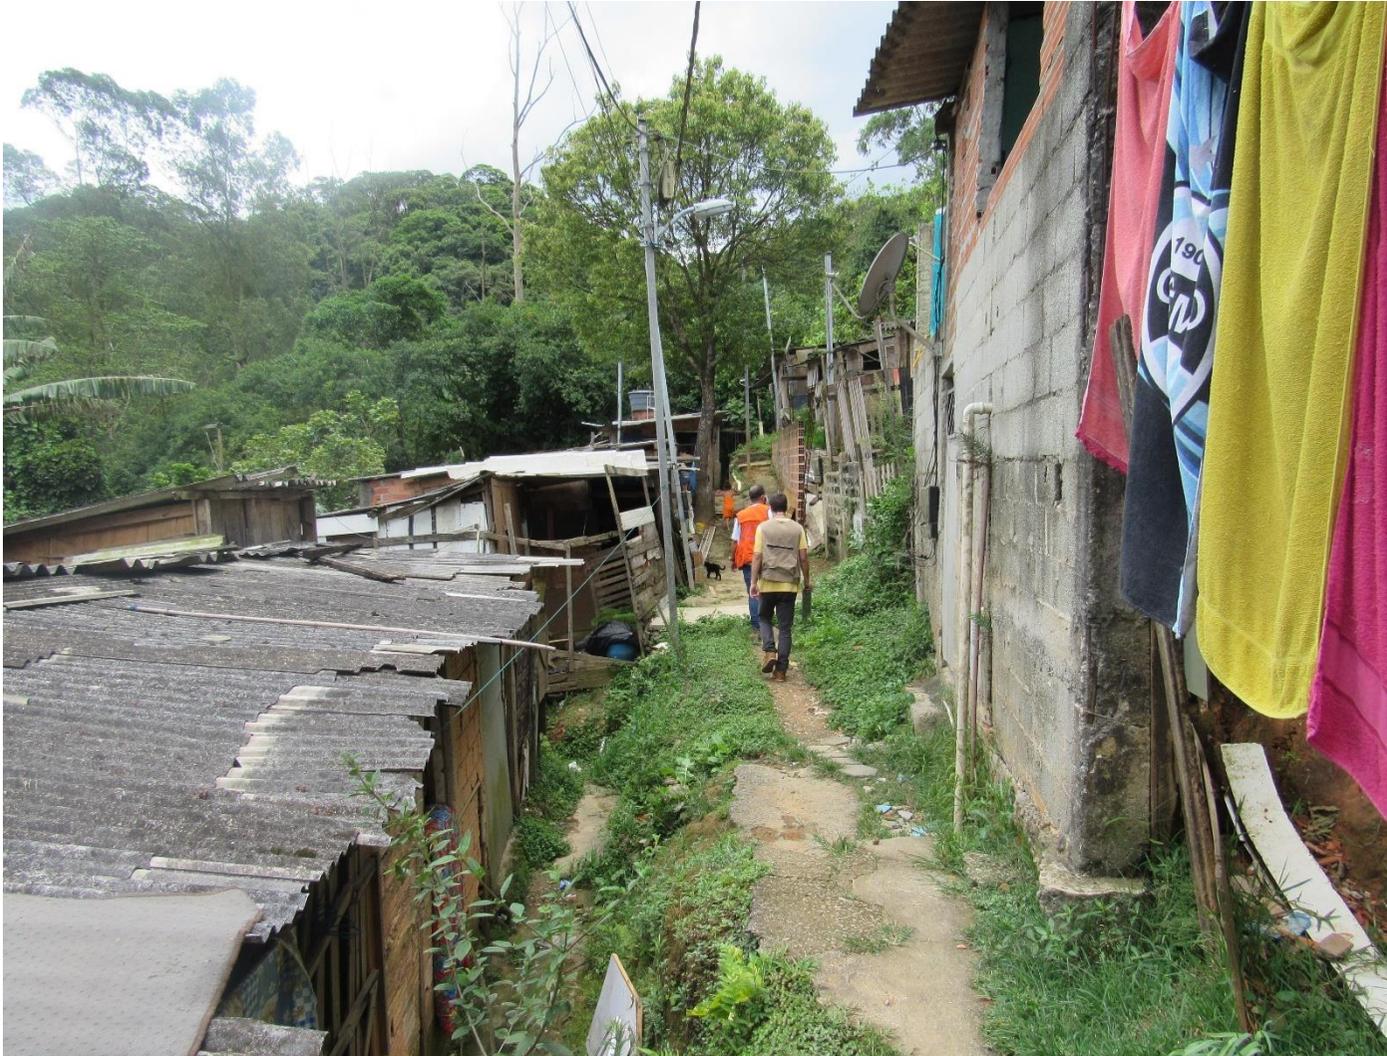
FC-SBC47_S9-02 – Destaque para precariedade das moradias e das condições de acesso.

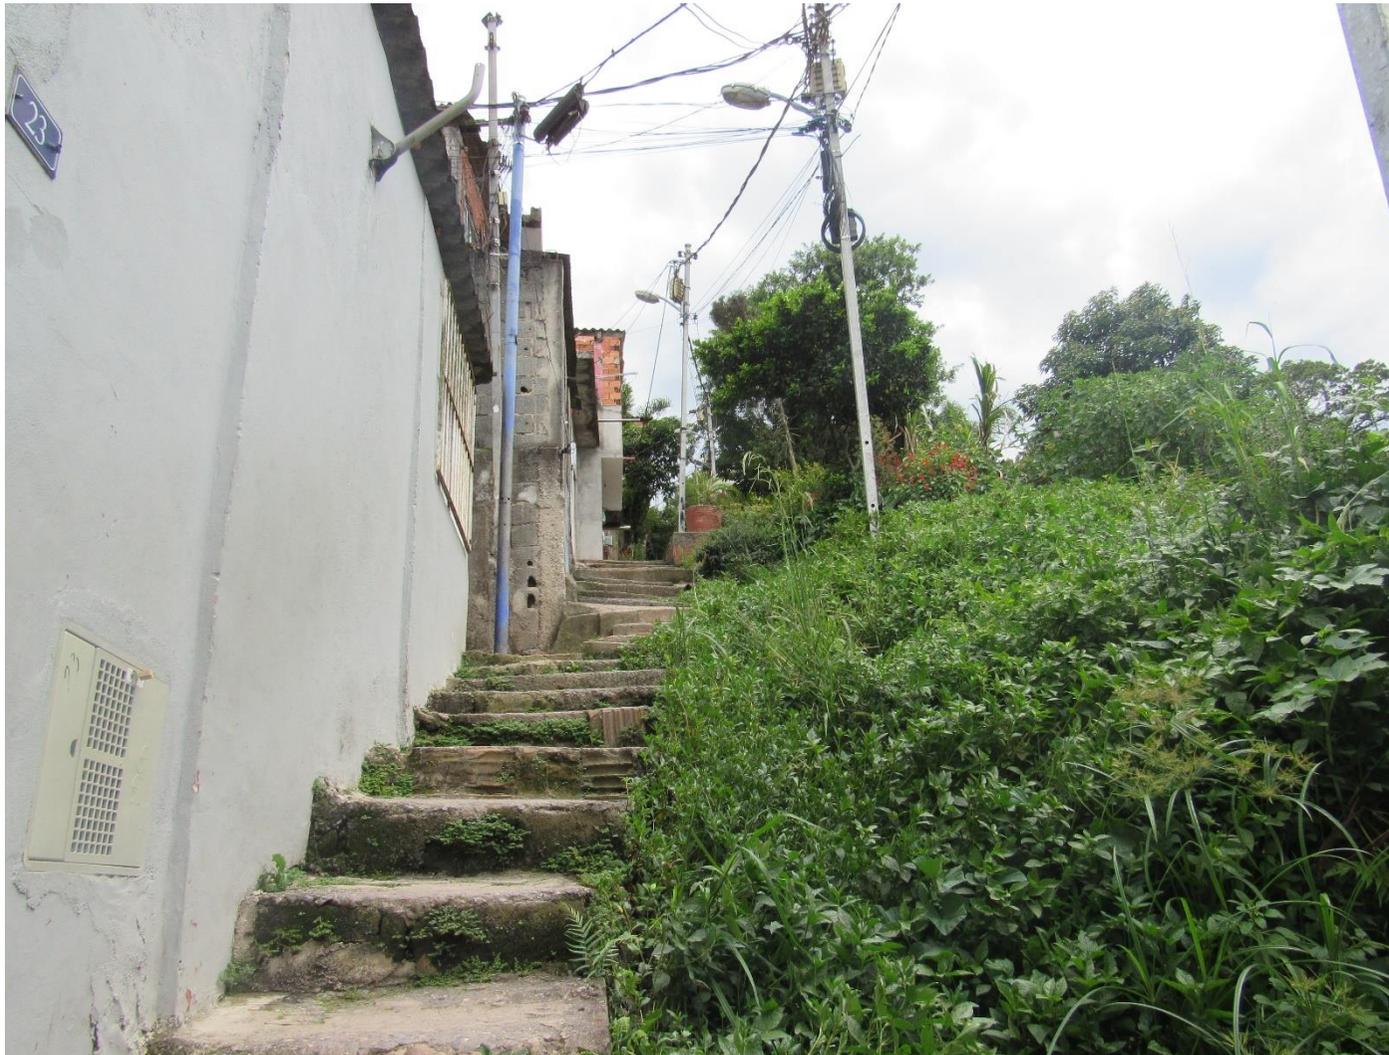
Descrição do processo de instabilização		
Deslizamento de talude de corte e depósito de encosta		
Observações		
<p>FC-SBC47_S10-01 – Destaque para escada de acesso no limite esquerdo do setor, ao lado da escada há uma estrutura de drenagem precária. FC-SBC47_S10-02 – Vista para o limite superior do setor.</p>		
Grau de risco: R2-Médio	Estimativa de n° de edificações no setor: 30	
Indicação de intervenção		Custo (Reais)
Canaleta (100 m)		R\$ 26.288,00
Escada hidráulica (50 m)		R\$ 41.020,50
Acesso (50 m)		R\$ 50.787,50
Encargos (Serviços complementares / Projeto / BDI)		R\$ 42.514,56
Total		R\$ 160.610,56

FC-SBC47_S10-01 – Destaque para escada de acesso no limite esquerdo do setor, ao lado da escada há uma estrutura de drenagem precária.

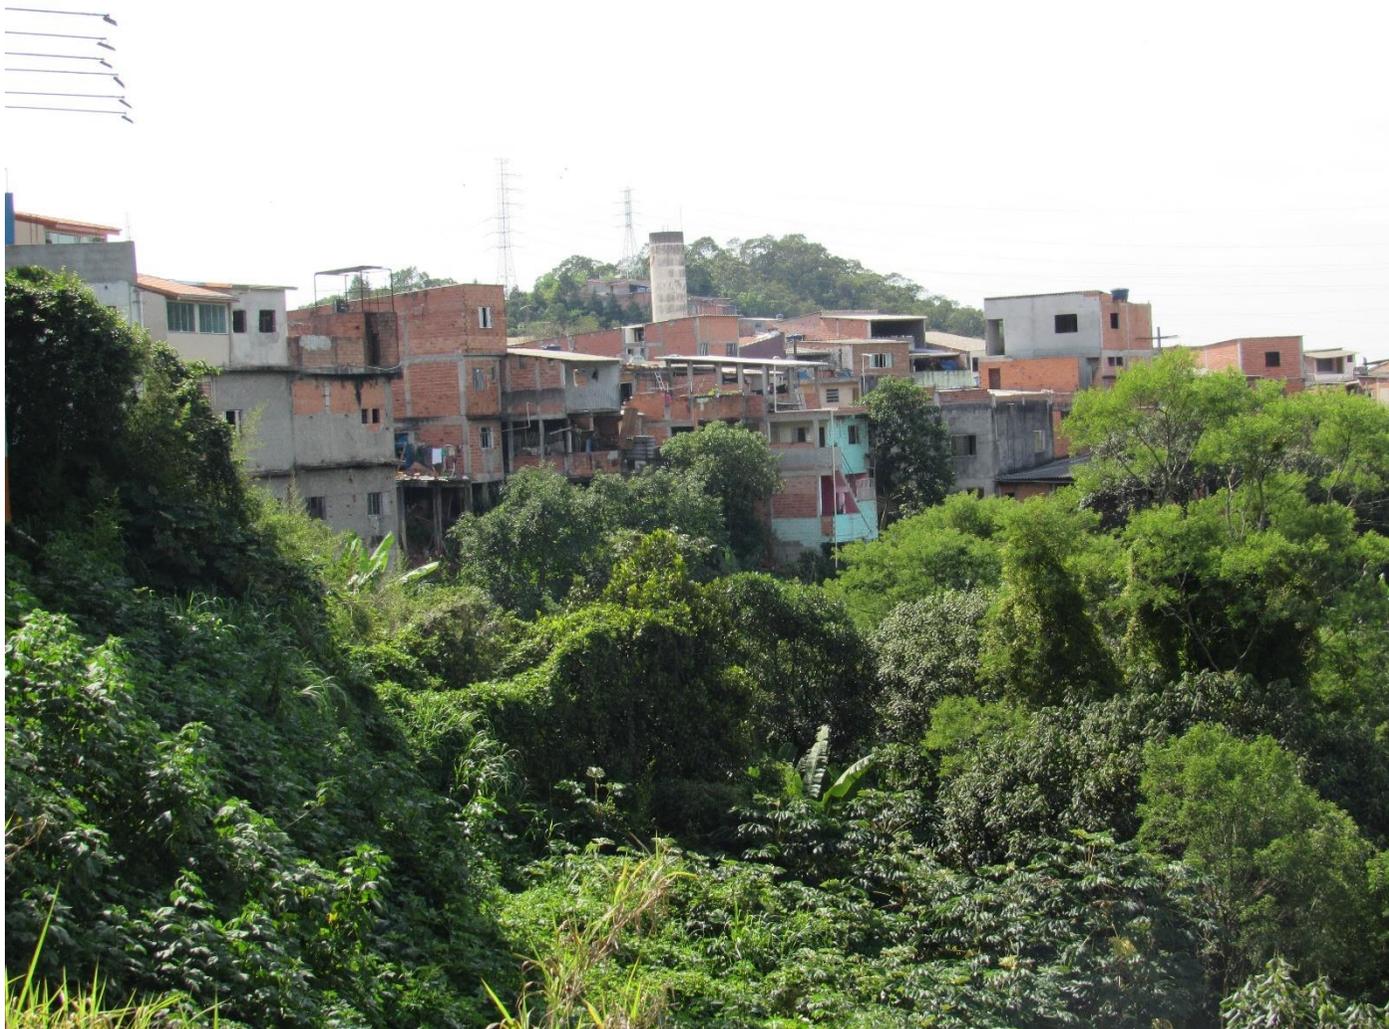
FC-SBC48_S1-01 – Vista geral do setor (entrada do bairro Estrada da Pedra Branca).

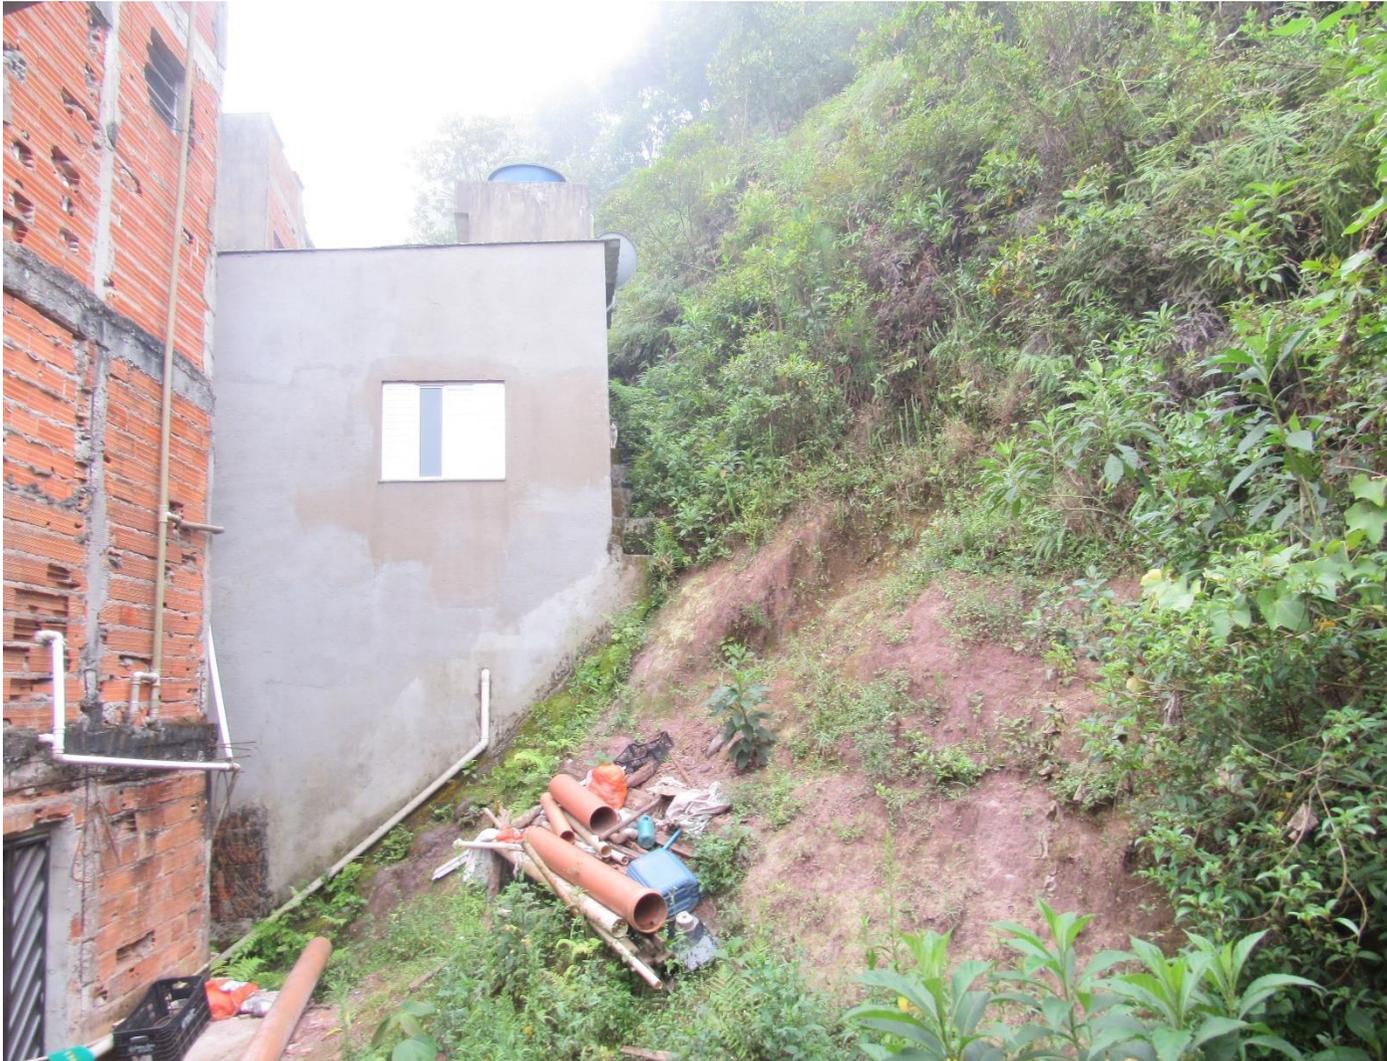
Descrição do processo de instabilização		
Deslizamento de talude de corte e depósito de encosta		
Observações		
<p>FC-SBC48_S2-01 – Destaque para encosta no limite esquerdo do setor. FC-SBC48_S2-02 – Vista da crista da encosta no limite direito do setor. No canto direito da imagem é possível observar escombros de demolição de moradias.</p>		
Grau de risco: R3-Alto	Estimativa de n° de edificações no setor: 16	
Indicação de intervenção	Custo (Reais)	
Canaleta (70; 70 = 140 m)	R\$ 36.803,20	
Escada hidráulica (45; 25 = 70 m)	R\$ 57.428,70	
Limpeza (1270 m ³)	R\$ 339.509,10	
Concreto projetado (2540 m ²)	R\$ 379.577,60	
Encargos (Serviços complementares / Projeto / BDI)	R\$ 292.794,70	
Total	R\$ 1.106.113,30

FC-SBC48_S2-01 – Destaque para encosta no limite esquerdo do setor.

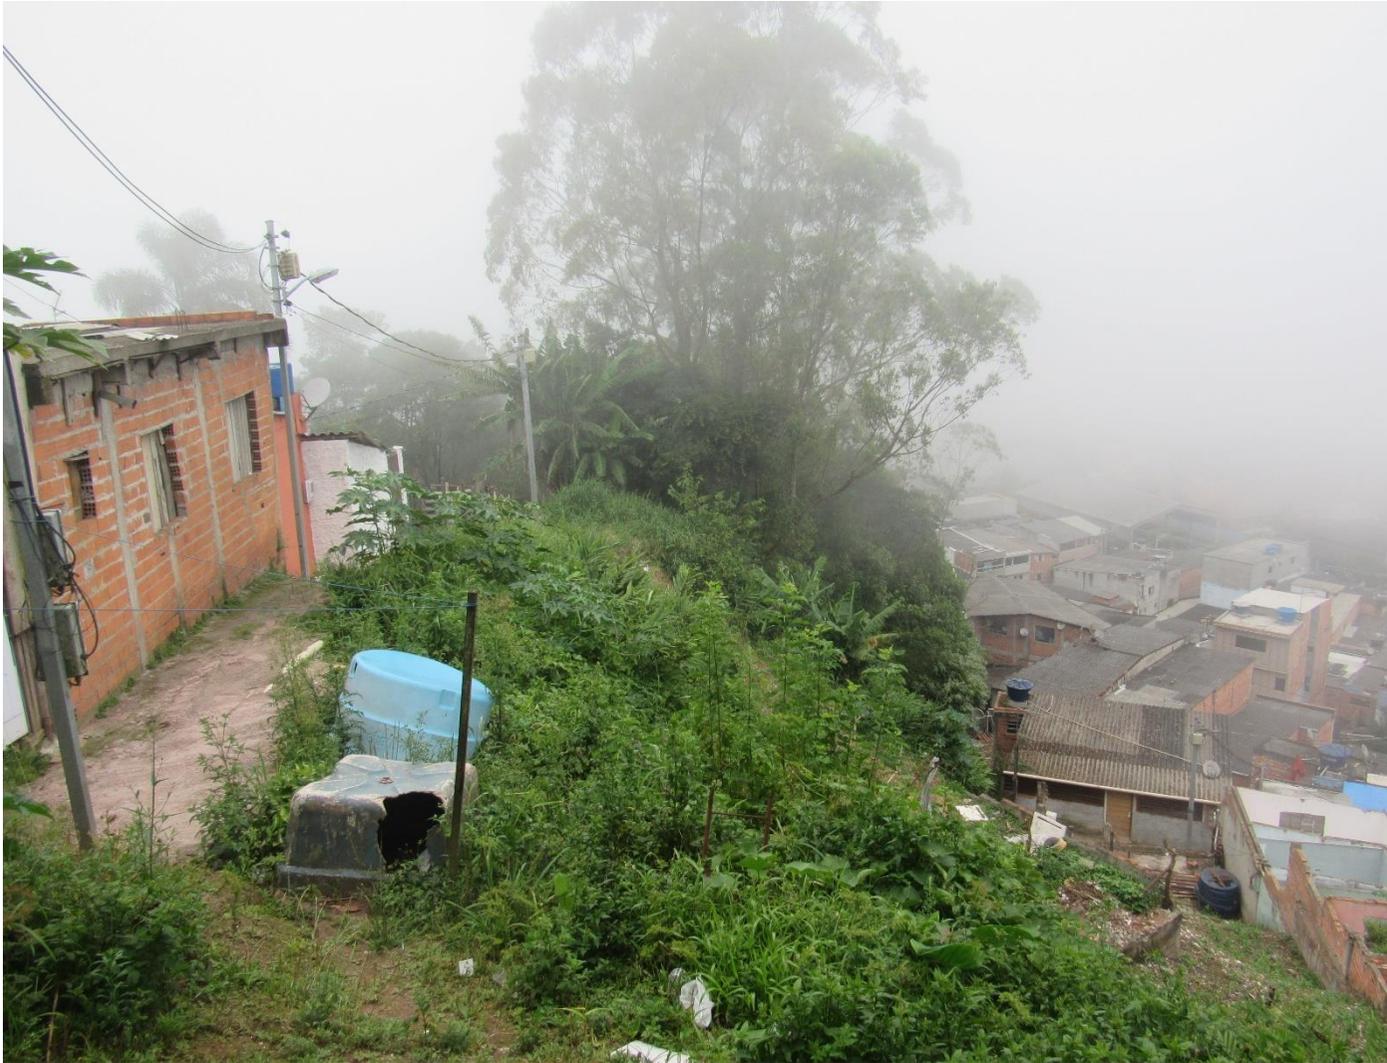
FC-SBC48_S2-02 – Vista da crista da encosta no limite direito do setor. No canto direito da imagem é possível observar escombros de demolição de moradias.

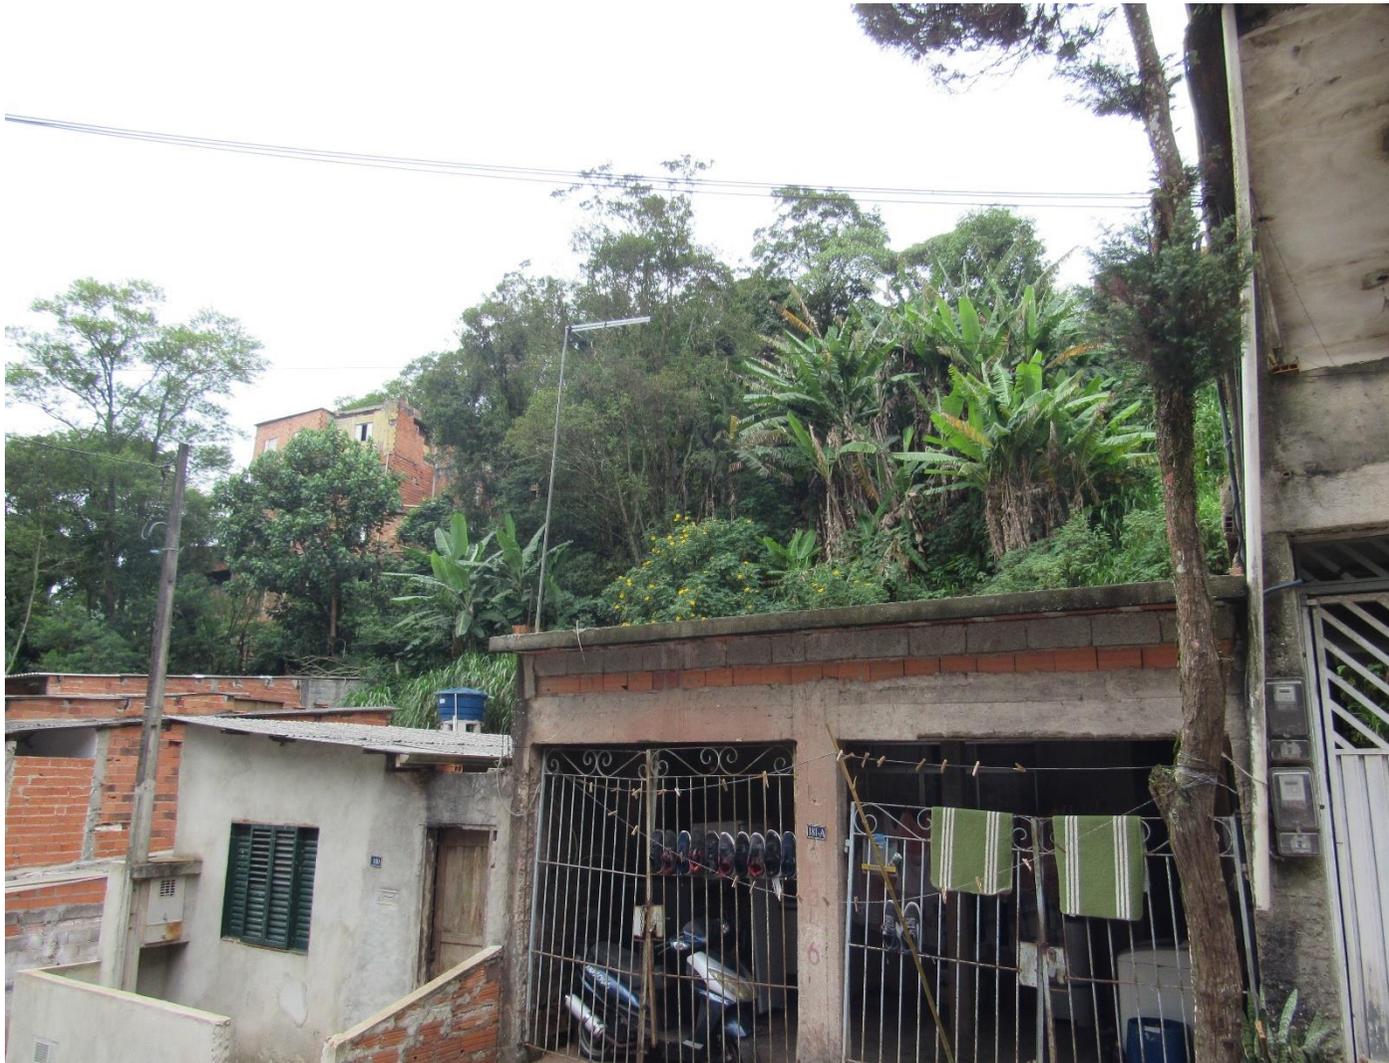
Descrição do processo de instabilização		
Deslizamento de talude de corte, aterro e depósito de encosta		
Observações		
<p>FC-SBC48_S3-01 – Vista para encosta vegetada com a presença de bananeiras. FC-SBC48_S3-02 – Destaque encosta no final da Rua Nossa Senhora Aparecida. No centro da imagem um cano (estrutura precária de drenagem) que segundo os moradores concentra águas pluviais e servidas das moradias da crista. FC-SBC48_S3-03 – Vista para encosta em que ocorreram deslizamentos, segundo os moradores.</p>		
Grau de risco: R3-Alto	Estimativa de nº de edificações no setor: 36	
Indicação de intervenção	Custo (Reais)	
Canaleta (125 m)	R\$ 32.860,00	
Escada hidráulica (30; 50; 50 = 130 m)	R\$ 106.653,30	
Limpeza (1950 m³)	R\$ 521.293,50	
Concreto projetado (3900 m²)	R\$ 582.816,00	
Encargos (Serviços complementares / Projeto / BDI)	R\$ 447.704,21	
Total	R\$ 1.691.327,01

FC-SBC48_S3-01 – Vista para encosta vegetada com a presença de bananeiras.

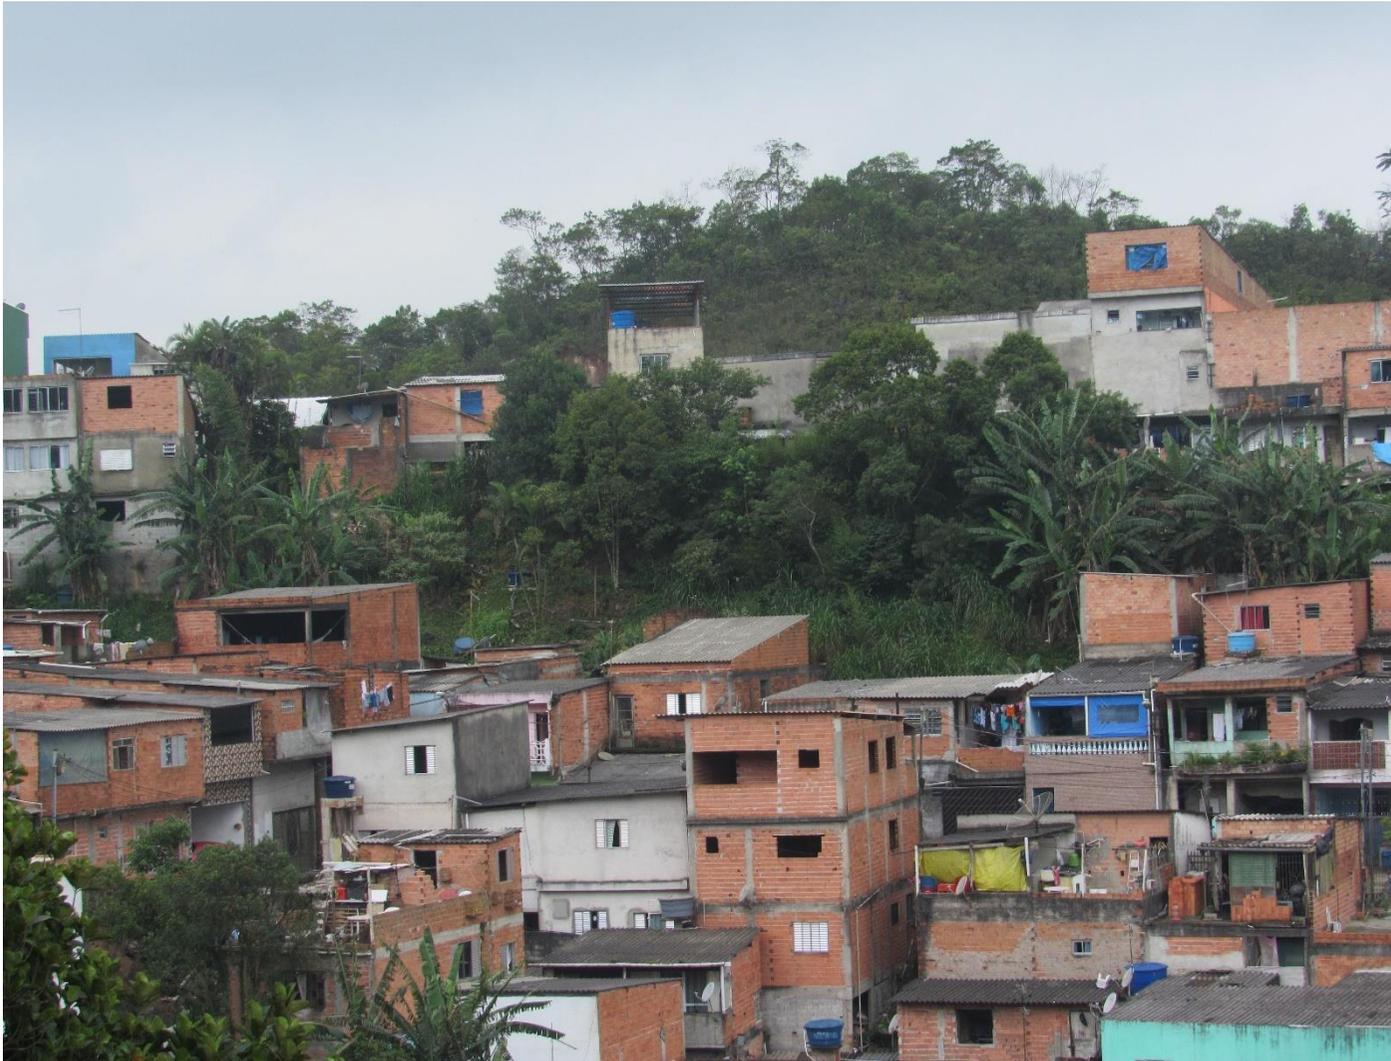
Descrição do processo de instabilização		
Deslizamento de talude de corte e depósito de encosta		
Observações		
FC-SBC48_S4-01 – Vista geral do setor. FC-SBC48_S4-02 – Destaque para a vegetação (presença de bananeiras) e a amplitude da encosta entre as casas da crista e da base.		
Grau de risco: R2-Médio	Estimativa de n° de edificações no setor: 16	
Indicação de intervenção	Custo (Reais)	
Limpeza (180 m ³)	R\$ 48.119,40	
Proteção superficial com gramíneas (600 m ²)	R\$ 12.618,00	
Encargos (Serviços complementares / Projeto / BDI)	R\$ 21.865,46	
Total	R\$ 82.602,86

FC-SBC48_S4-01 – Vista geral do setor.

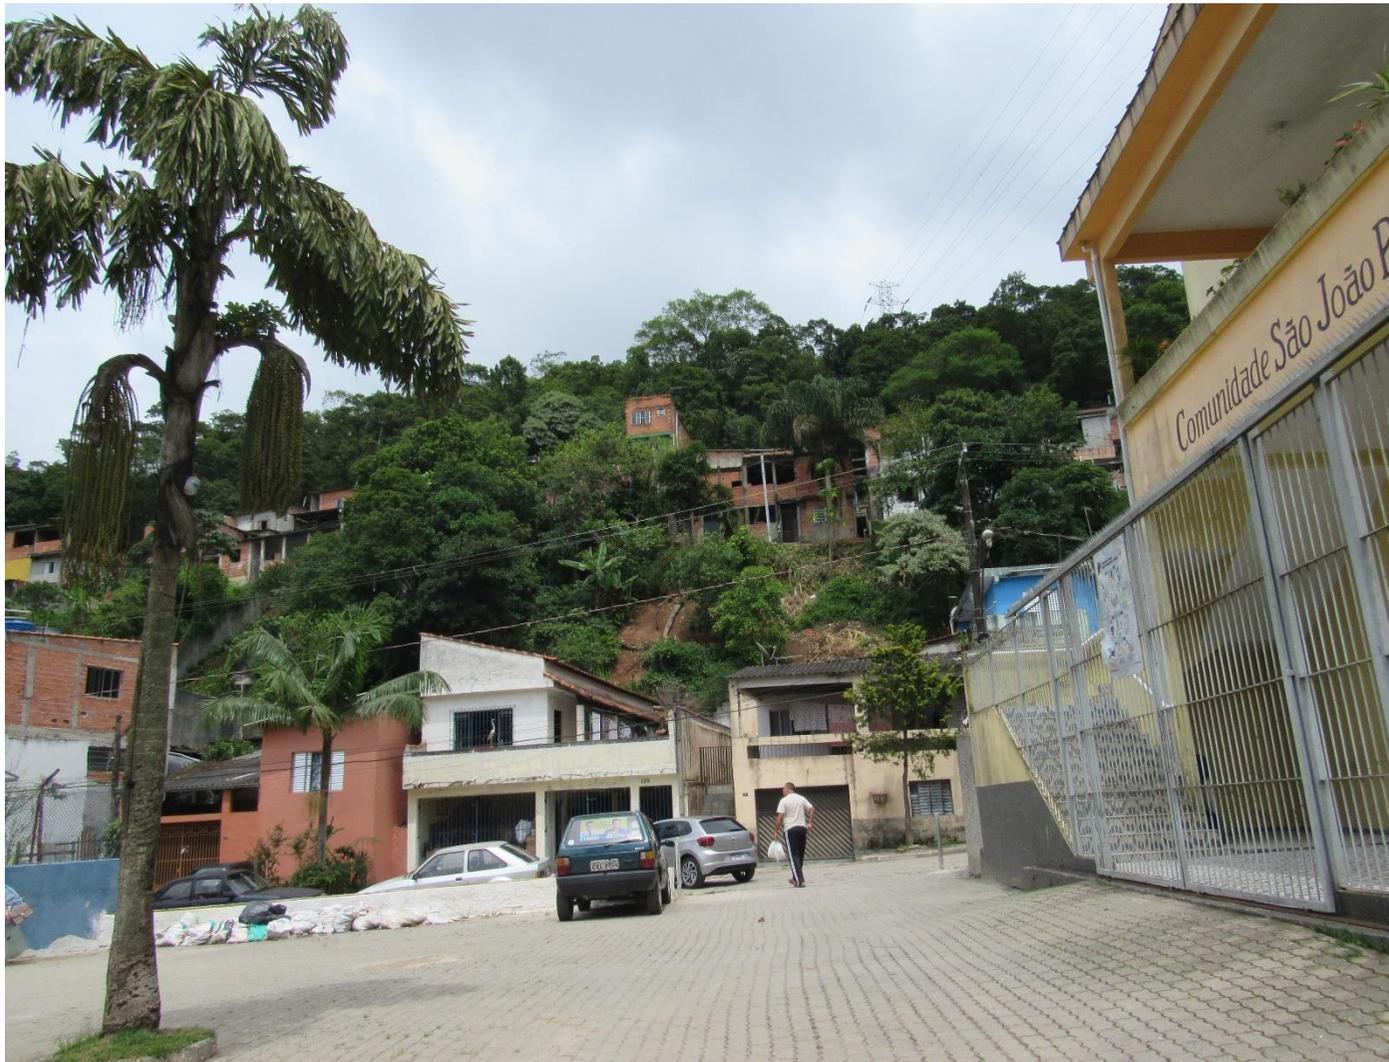
Descrição do processo de instabilização		
Deslizamento de talude de corte e aterro		
Observações		
FC-SBC48_S6-01 – Vista para o setor, destaque para possíveis cicatrizes de deslizamento (solo exposto).		
FC-SBC48_S6-02 – Destaque para encosta no limite esquerdo do setor. No local parece ter ocorrido a demolição de uma moradia.		
Grau de risco: R2-Médio	Estimativa de n° de edificações no setor: 26	
Indicação de intervenção	Custo (Reais)	
Canaleta (110 m)	R\$ 28.916,80	
Escada hidráulica (30 m)	R\$ 24.612,30	
Limpeza (650 m³)	R\$ 173.764,50	
Proteção superficial com gramíneas (1300 m²)	R\$ 27.339,00	
Encargos (Serviços complementares / Projeto / BDI)	R\$ 91.667,74	
Total	R\$ 346.300,34

FC-SBC48_S6-01 – Vista para o setor, destaque para possíveis cicatrizes de deslizamento (solo exposto).

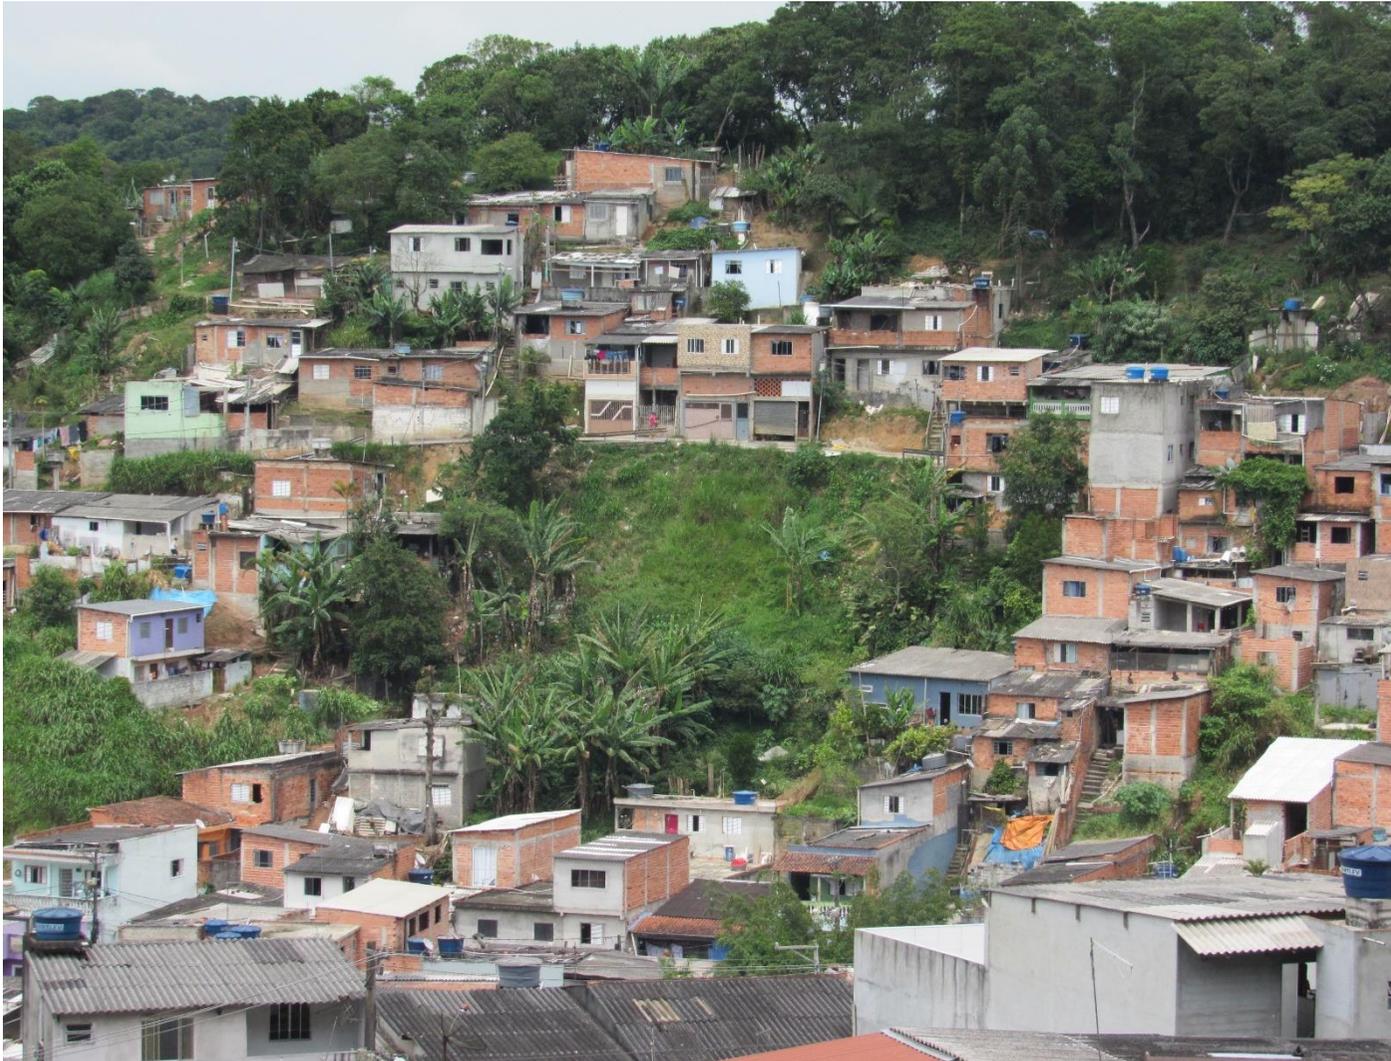
Descrição do processo de instabilização		
Deslizamento de talude de aterro e depósito de encosta		
Observações		
FC-SBC48_S7-01 – Vista geral do setor. FC-SBC48_S7-02 – Destaque para crista da encosta, onde possivelmente já ocorreu um deslizamento.		
Grau de risco: R3-Alto	Estimativa de n° de edificações no setor: 9	
Indicação de intervenção		Custo (Reais)
Limpeza (300 m ³)		R\$ 80.199,00
Proteção superficial com gramíneas (1000 m ²)		R\$ 21.030,00
Estrutura de contenção (45x2 m)		R\$ 76.556,70
Encargos (Serviços complementares / Projeto / BDI)		R\$ 64.002,85
Total		R\$ 241.788,55

FC-SBC48_S7-01 – Vista geral do setor.

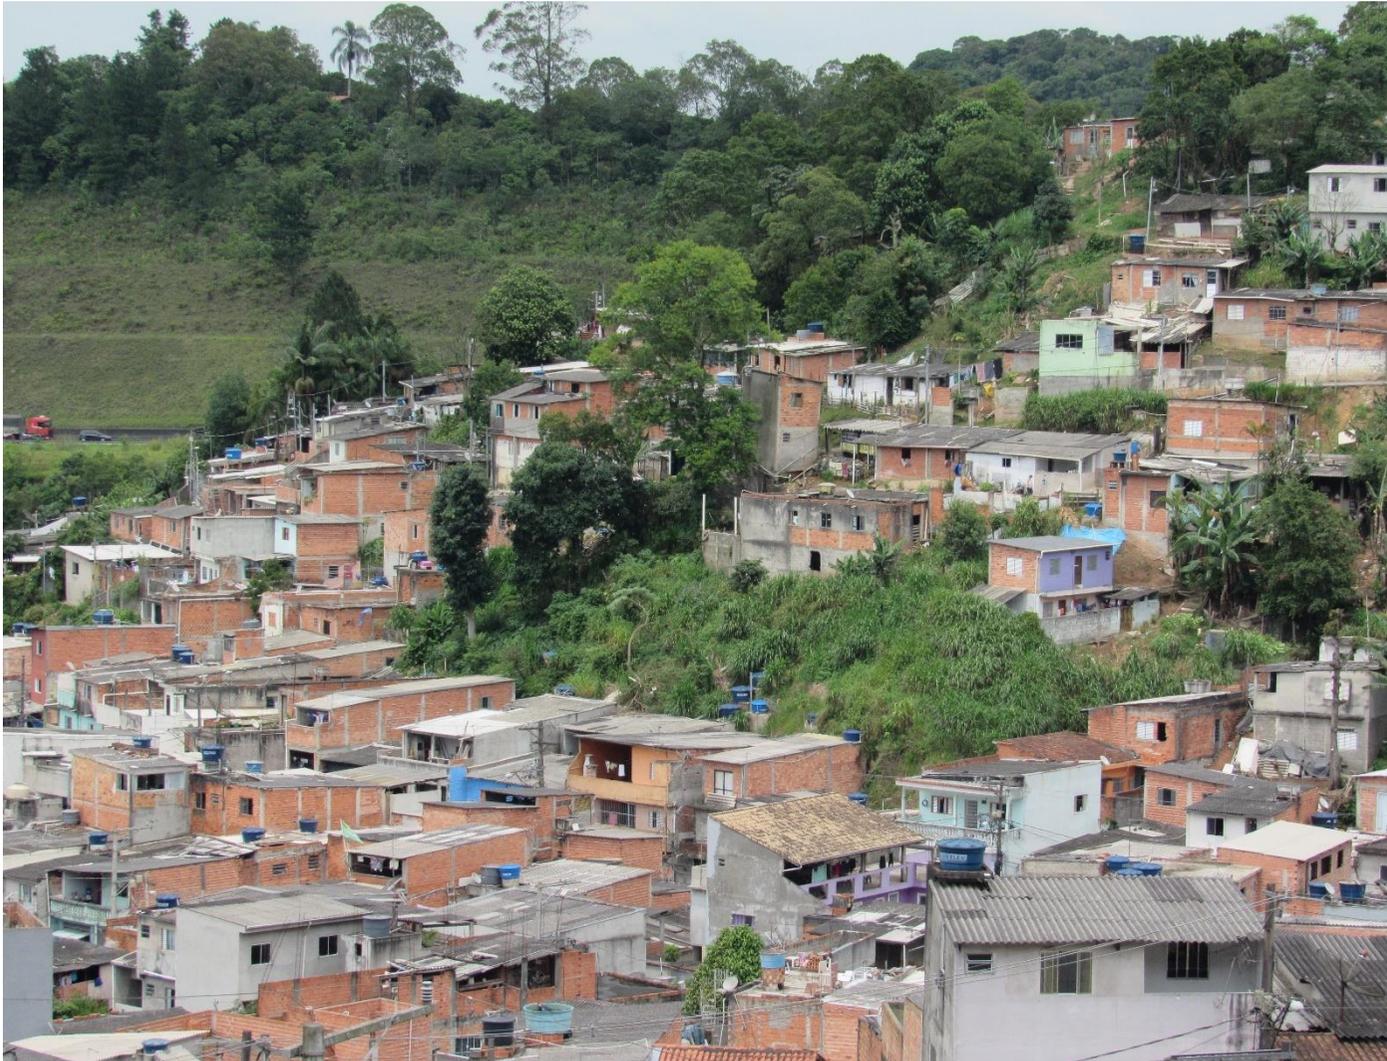
Descrição do processo de instabilização		
Deslizamento de talude de corte e aterro		
Observações		
FC-SBC48_S8-01 – Vista geral para o setor.		
FC-SBC48_S8-02 – Destaque para o talude a montante de umas das casas do setor.		
Grau de risco: R2-Médio	Estimativa de n° de edificações no setor: 14	
Indicação de intervenção	Custo (Reais)	
Limpeza (260 m ³)	R\$ 69.505,80	
Proteção superficial com gramíneas (850 m ²)	R\$ 17.875,50	
Encargos (Serviços complementares / Projeto / BDI)	R\$ 31.457,27	
Total	R\$ 118.838,57

FC-SBC48_S8-01 – Vista geral para o setor.

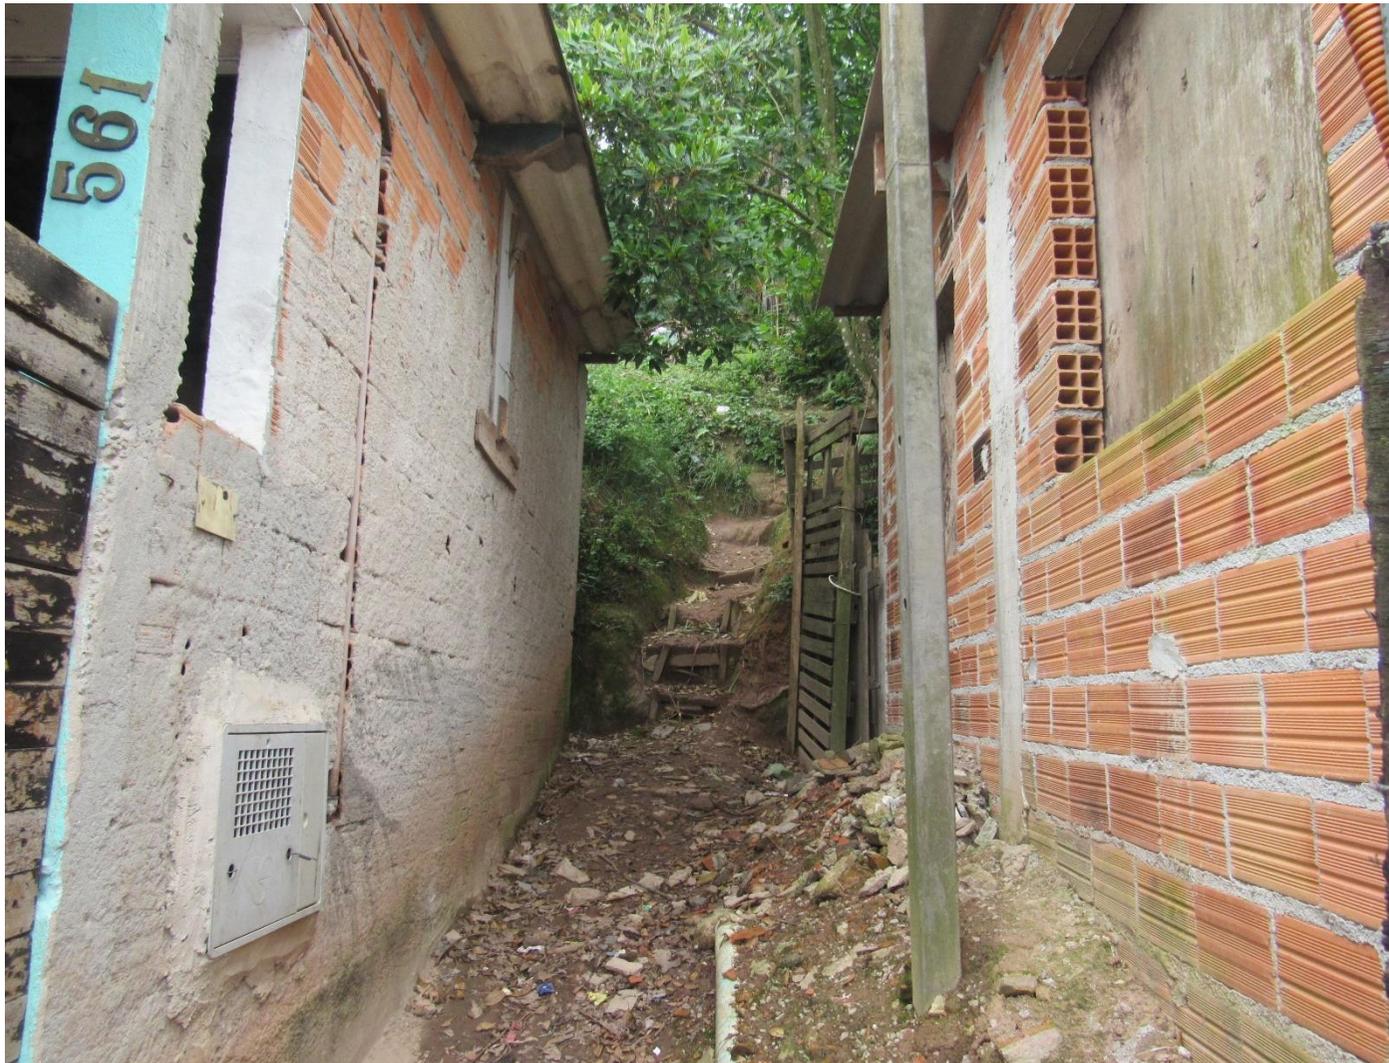
Descrição do processo de instabilização		
Deslizamento de talude de corte, aterro e depósito de encosta		
Descrição de vulnerabilidades observadas		
Desorganização espacial e/ou adensamento excessivo das edificações na área vistoriada, afetando fluxos de drenagem superficial		
Observações		
FC-SBC48_S9-01 – Destaque para um dos acessos para parte superior do setor. FC-SBC48_S9-02 – Destaque para descarte irregular de resíduo na encosta.		
Grau de risco: R2-Médio	Estimativa de nº de edificações no setor: 25	
Indicação de intervenção	Custo (Reais)	
Canaleta (15; 15; 5 = 35 m)	R\$ 9.200,80	
Escada hidráulica (25; 20; 20 = 65 m)	R\$ 53.326,65	
Acesso (735 m)	R\$ 746.576,25	
Encargos (Serviços complementares / Projeto / BDI)	R\$ 291.277,33	
Total	R\$ 1.100.381,03

FC-SBC48_S9-01 – Destaque para um dos acessos para parte superior do setor.

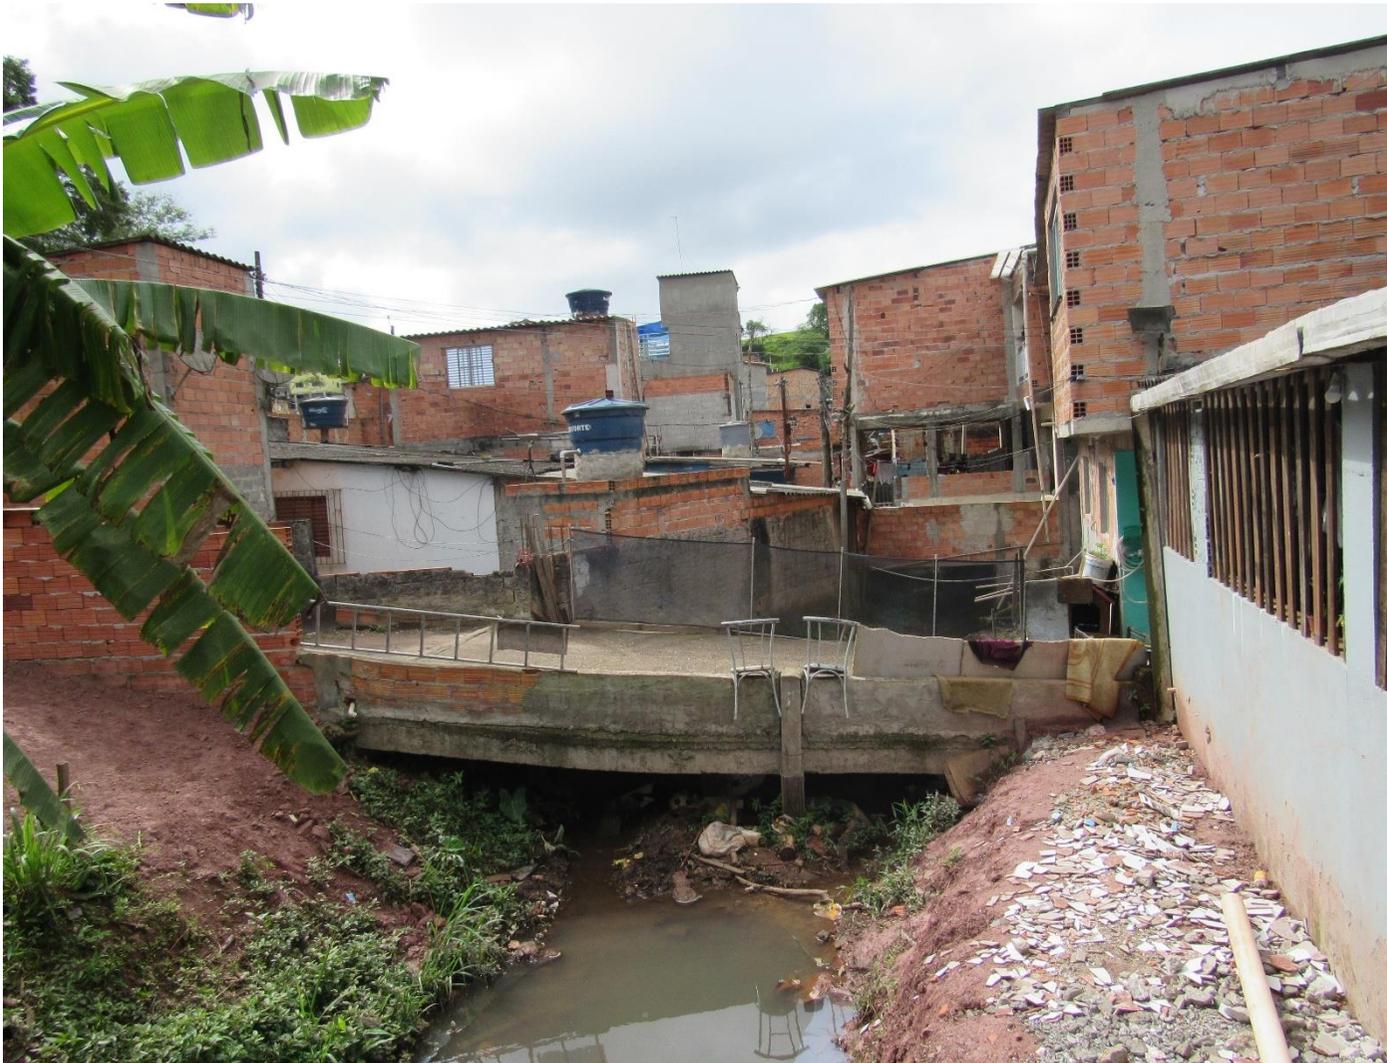
FC-SBC48_S11-01 – Destaque para passagem sobre o córrego.
