VOLUME III

PLANO MUNICIPAL DE REDUÇÃO DE RISCOS DE SÃO BERNARDO DO CAMPO

PLANO MUNICIPAL DE REDUÇÃO DE RISCOS – SÃO BERNARDO DO CAMPO – FICHA GERAL

Nome: Jardim Represa	Localidade: SBC46	
Endereço de referência: Estrada Galvão Bueno Rua Paranaguá	Latitude: 7370052,474 7369972,977 7369411,313	Longitude: 336952,413 336674,145 336940,646
Foto de localização geral: FG-SBC46_1 / FG-SBC46_2 / FG-SBC46_3

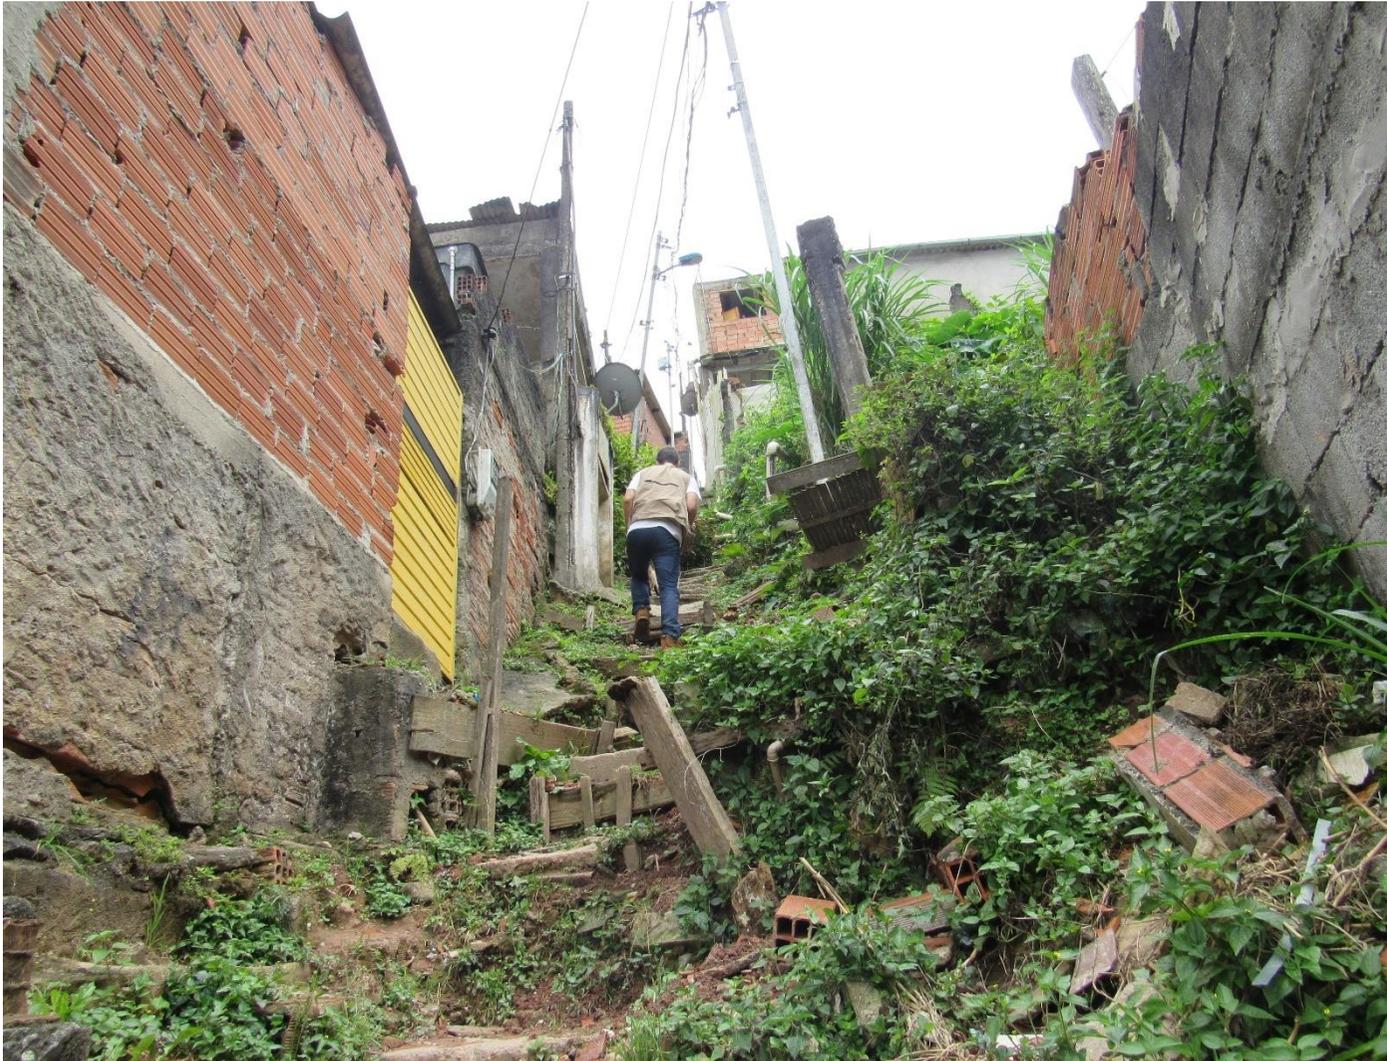
FC-SBC48_S12-01 – Situação da escadaria de acesso a parte superior do setor (lado esquerdo).

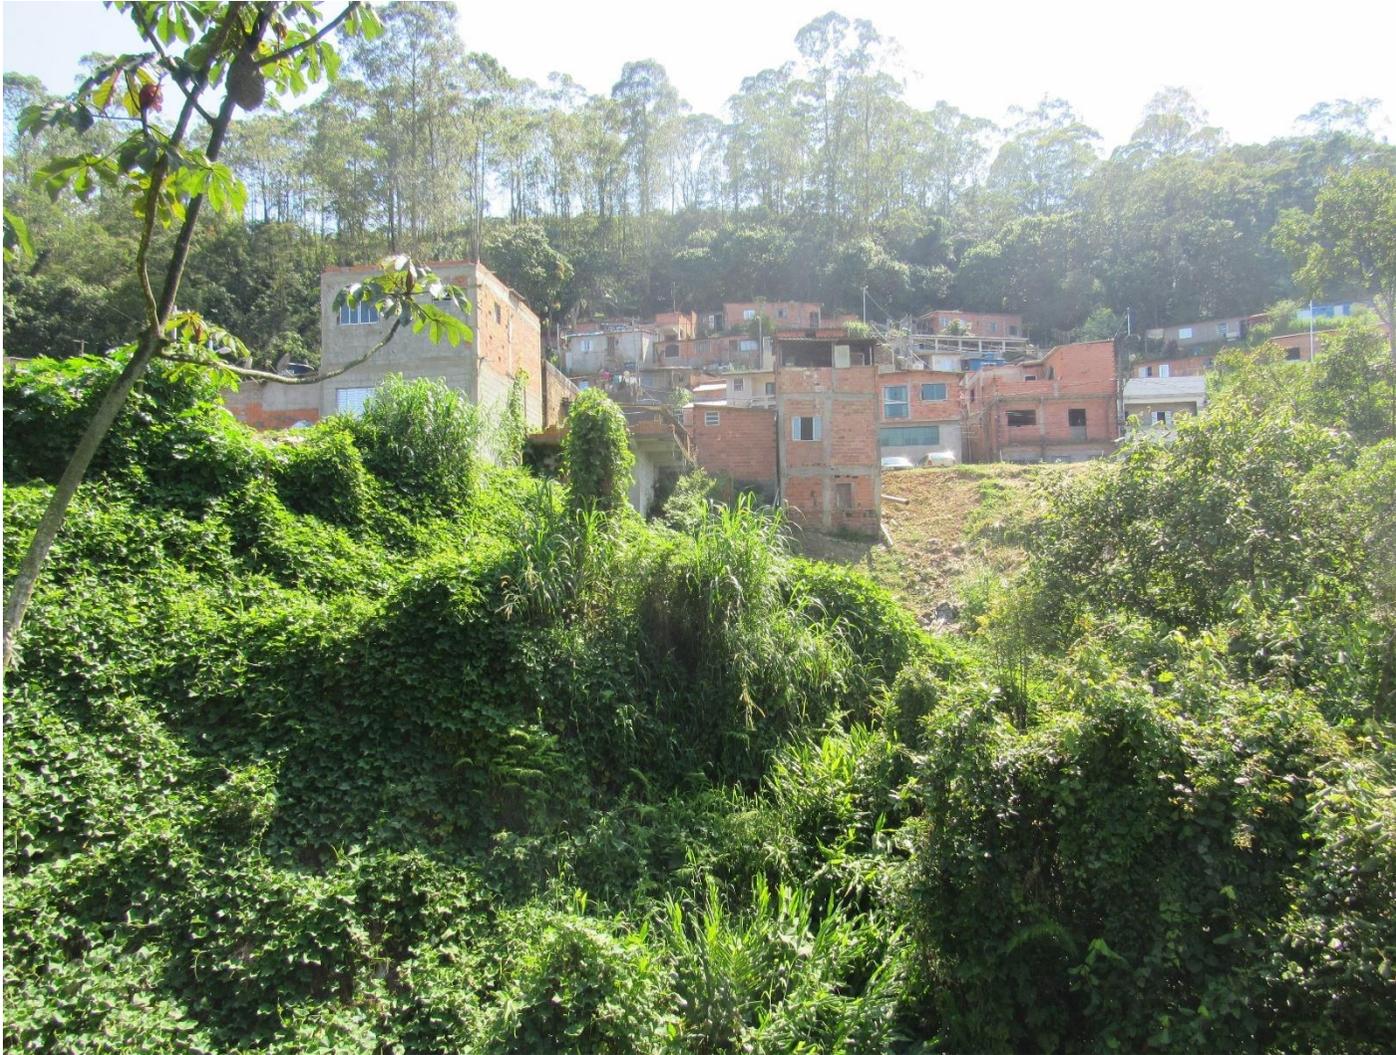
FC-SBC49_S1-02 – Vista geral para área do setor.

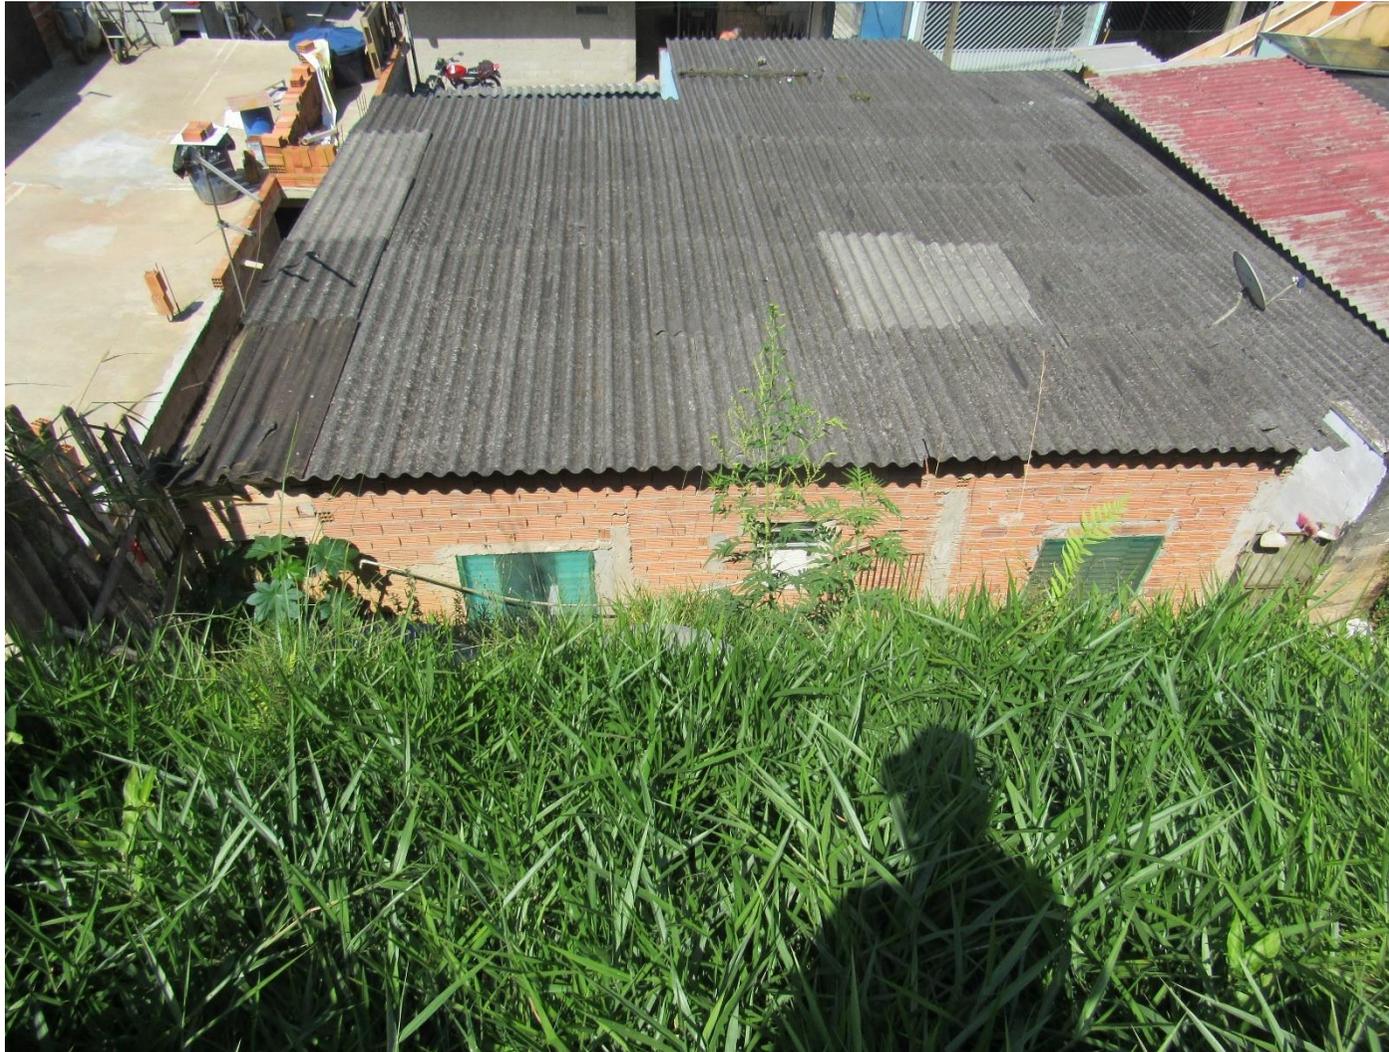
FC-SBC49_S2-01 – Talude vegetado a montante da moradia localizada na Rua Jurubeba.

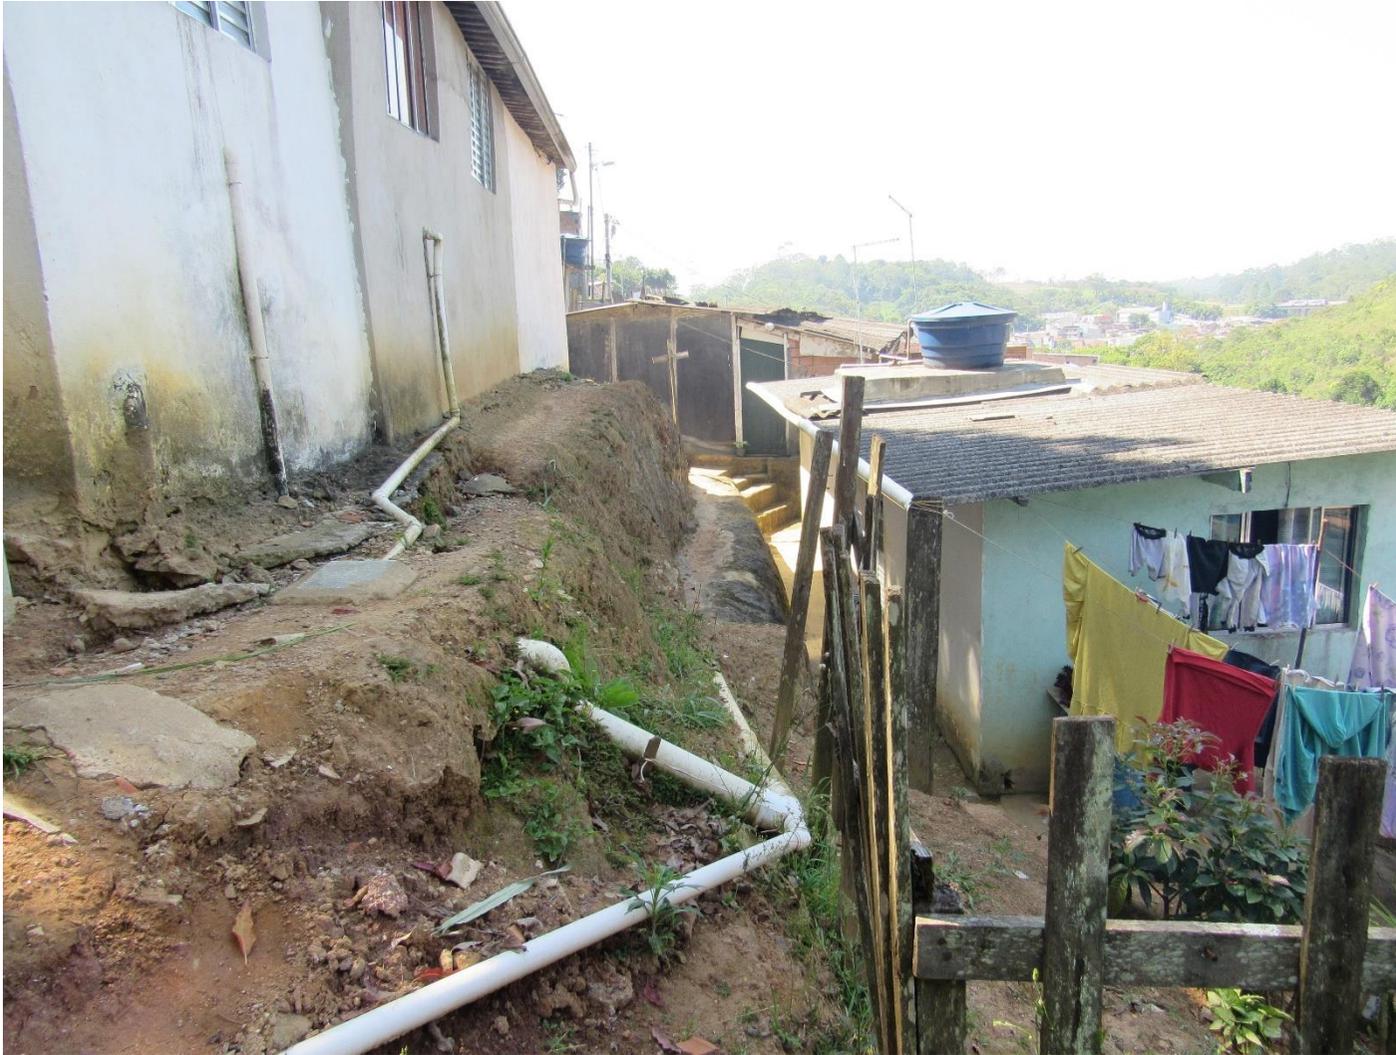
FC-SBC49_S2-02 – Destaque para o talude entre as moradias localizadas à meia encosta.

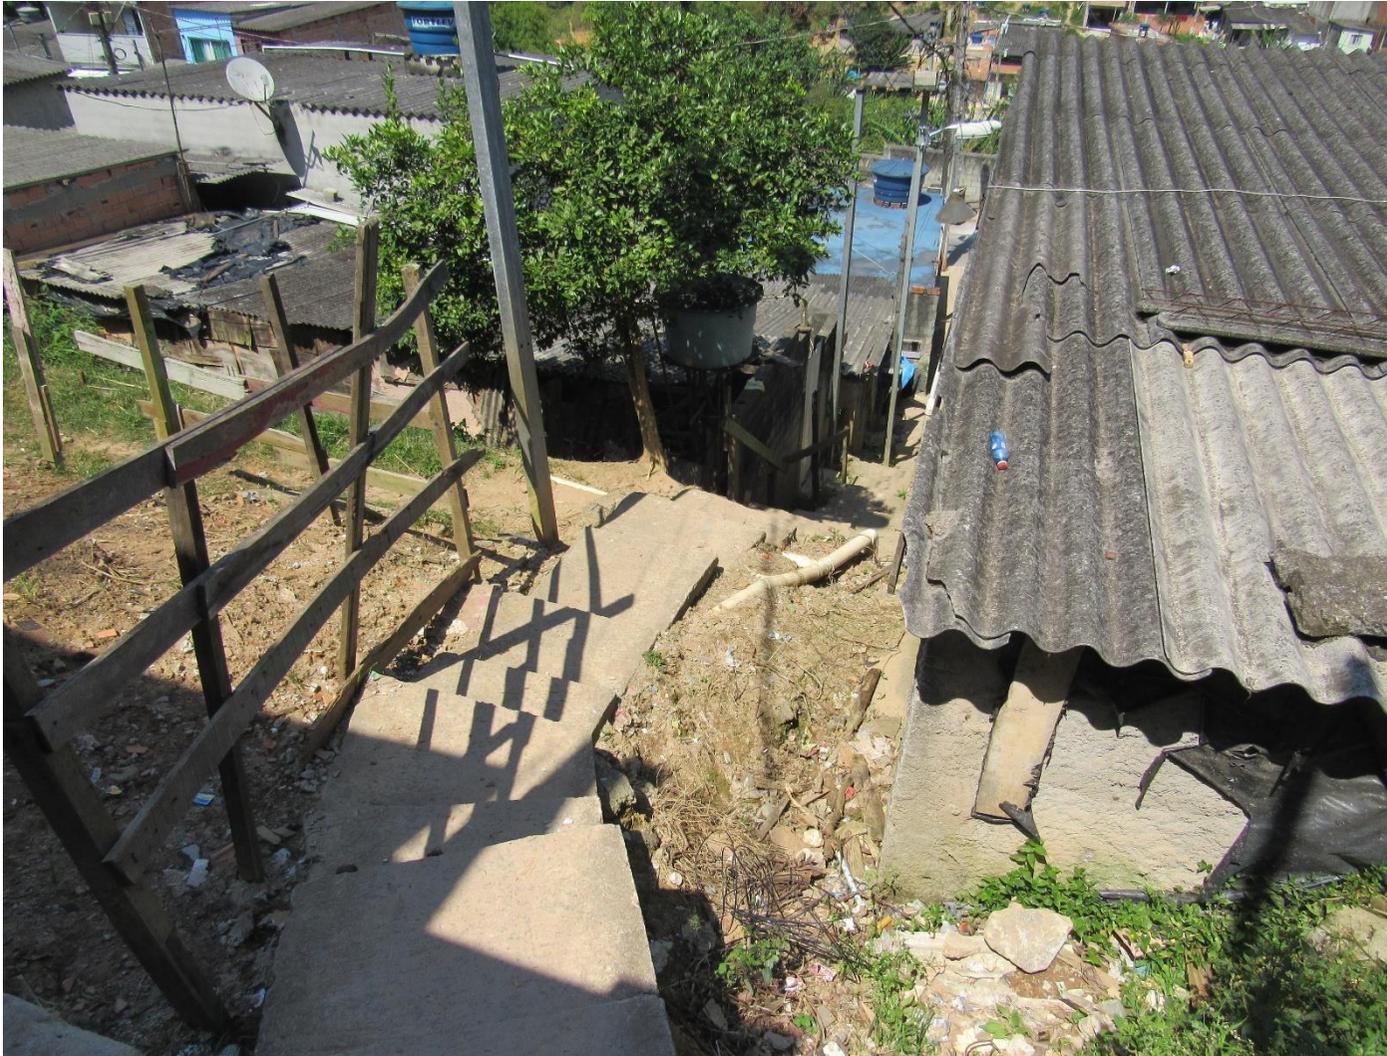
FC-SBC49_S3-02 – Escadaria em concreto, um dos acessos principais do setor.

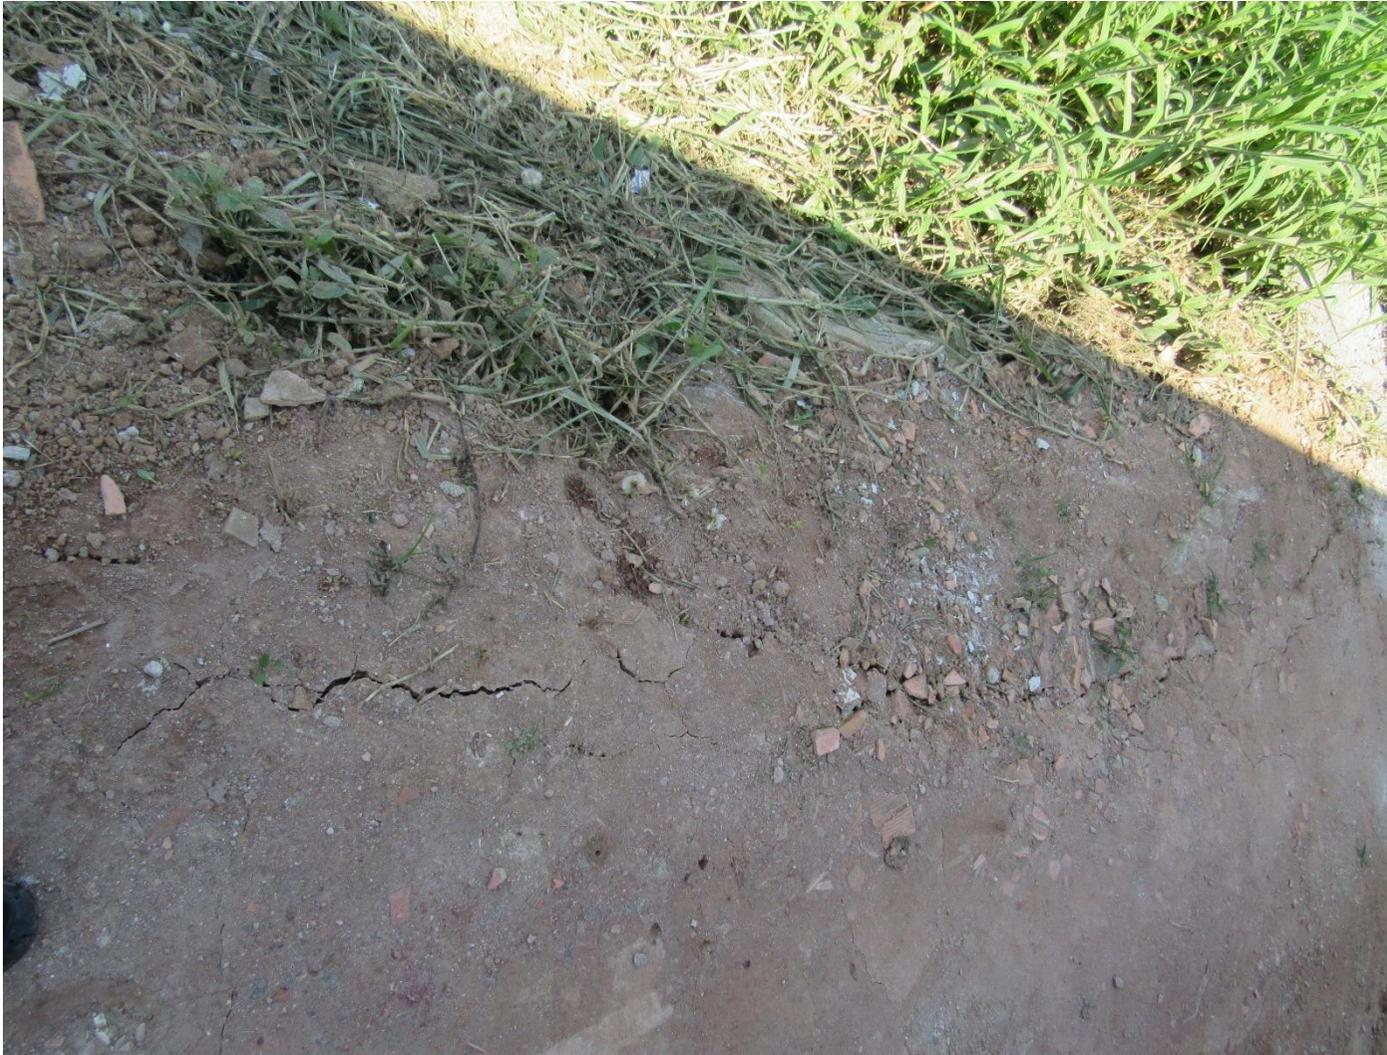
FC-SBC49_S3-03 – Tricas no terreno, possivelmente provenientes de aterro mal compactado.

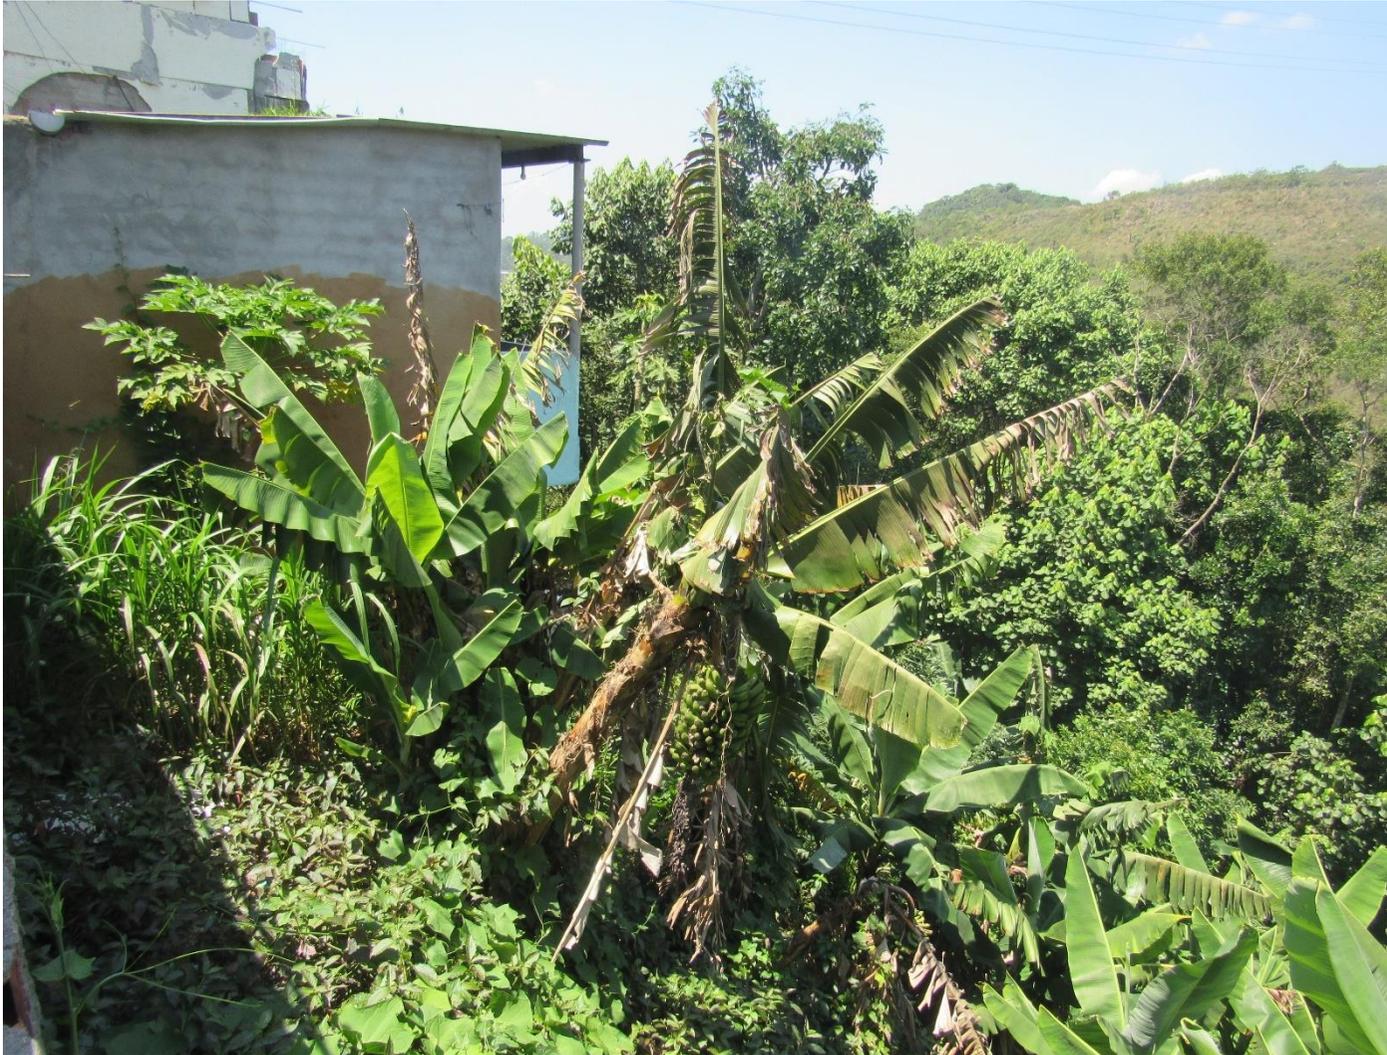
FC-SBC49_S4-01 – Bananeira inclinada a jusante das moradias (trecho central setor).

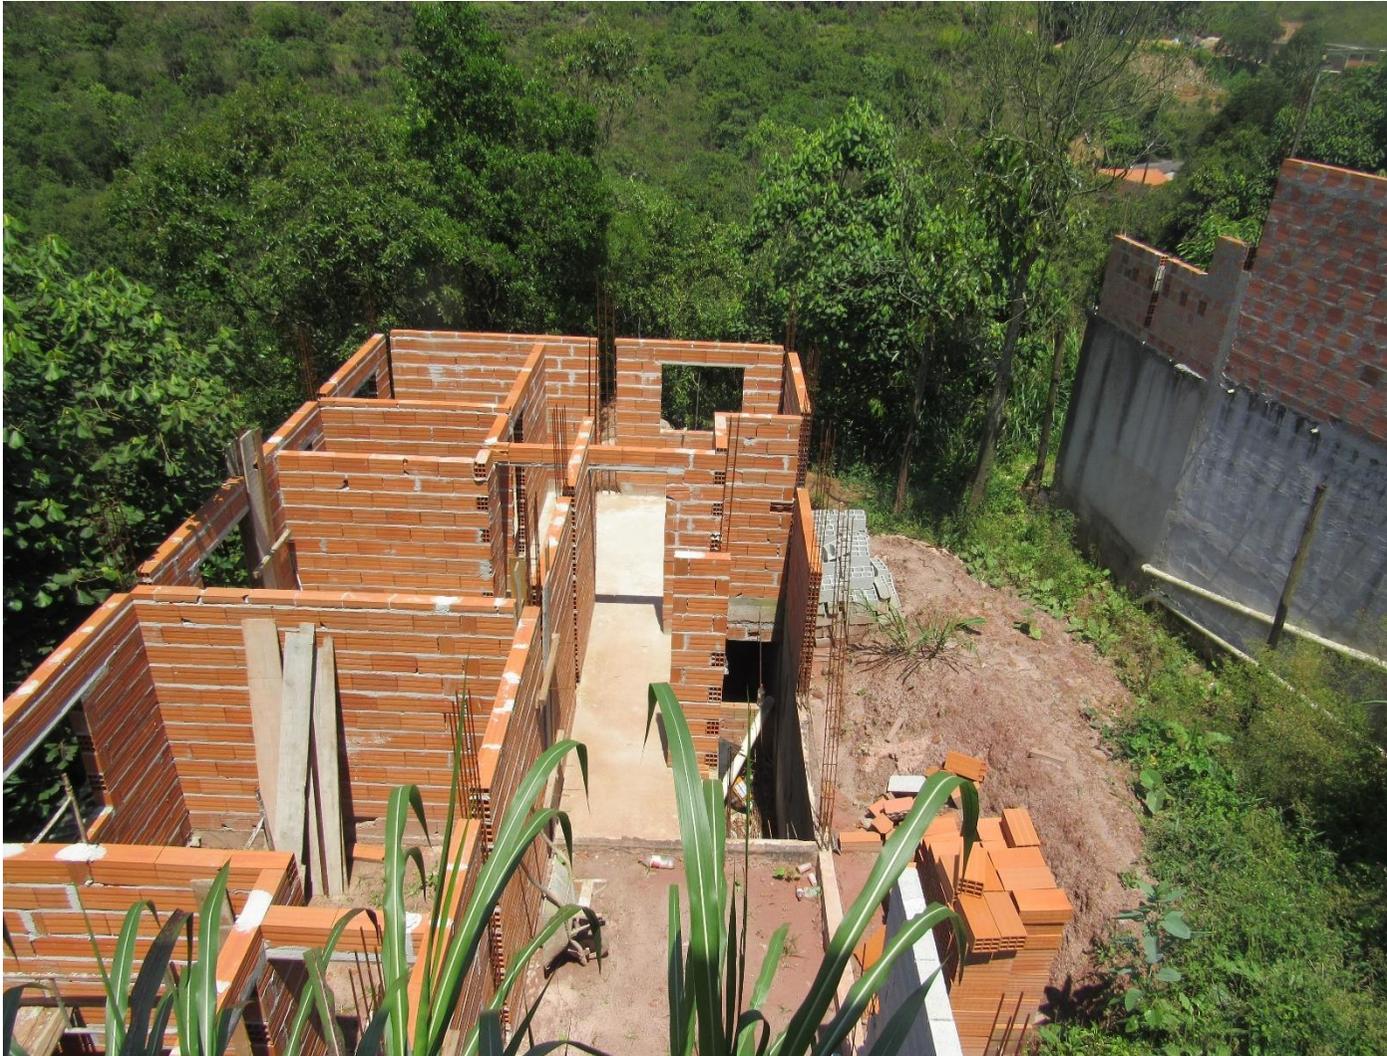
FC-SBC49_S4-02 – Edificação sendo construída localizada no limite direito do setor.

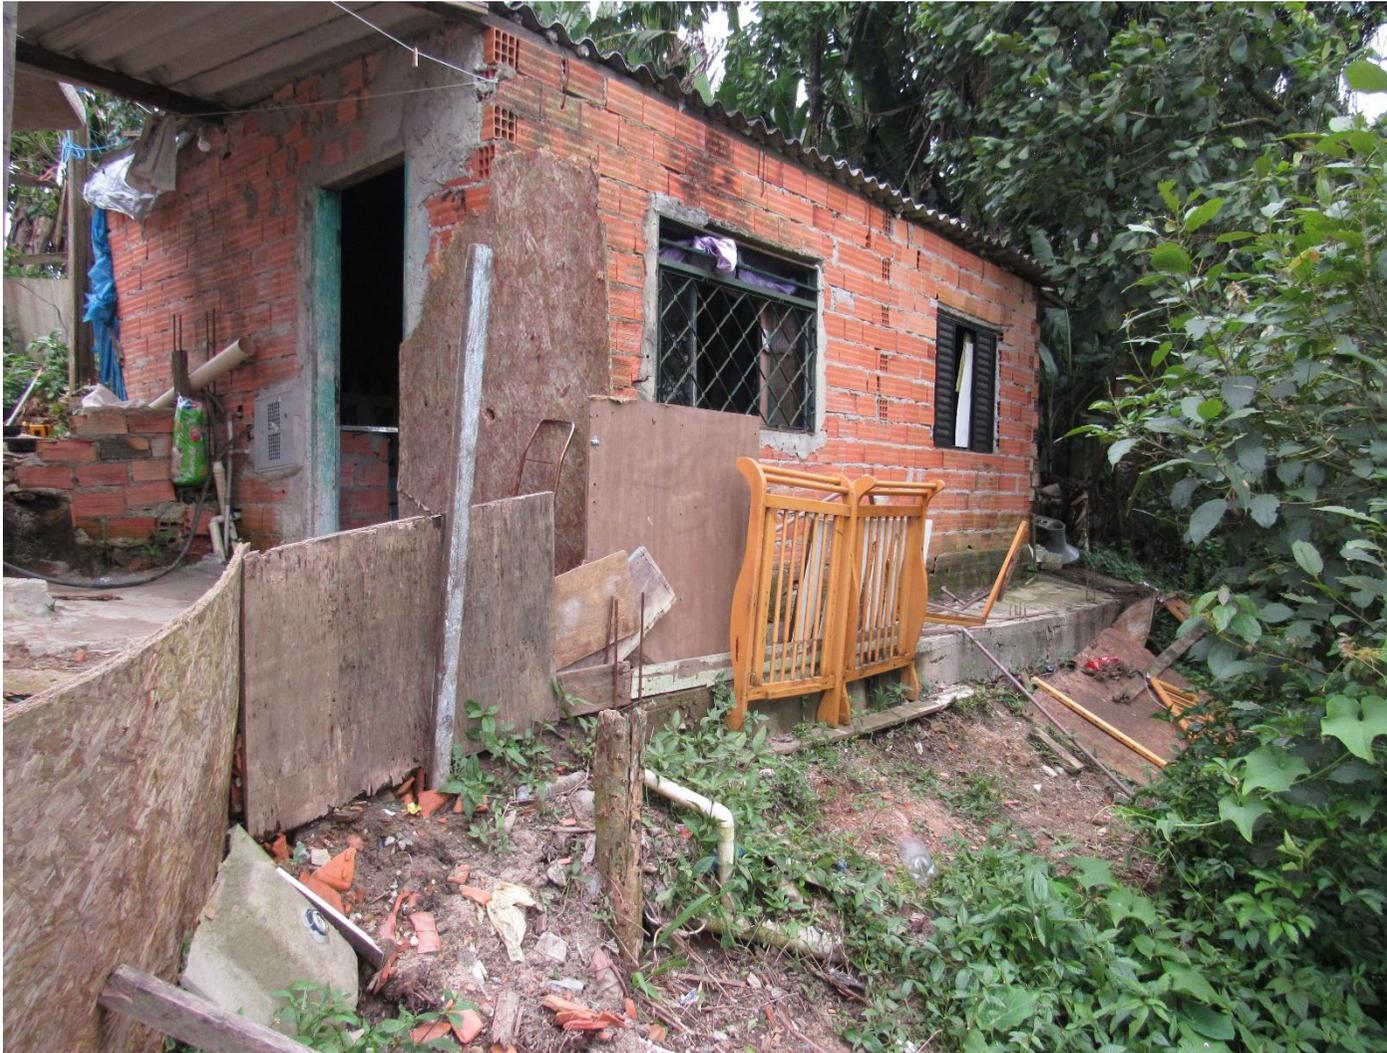
FC-SBC51_S1-01 – Destaque para moradia indicada para remoção no limite direito do setor.

Grau de risco: R4-Muito Alto	Estimativa de nº de edificações no setor: 11	
Indicação de intervenção	Custo (Reais)	
Canaleta (200 m)	R\$ 57.833,60	
Escada hidráulica (30 m)	R\$ 24.612,30	
Limpeza (2900 m³)	R\$ 775.257,00	
Solo grampeado (5800 m²)	R\$ 2.163.980,00	
Equipamento público	N/A	
Encargos (Serviços complementares / Projeto / BDI)	R\$ 1.087.805,84	
Indicação de remoção		
Remoção de moradia (6)	R\$ 534.000,00	
Total	R\$ 4.643.488,74

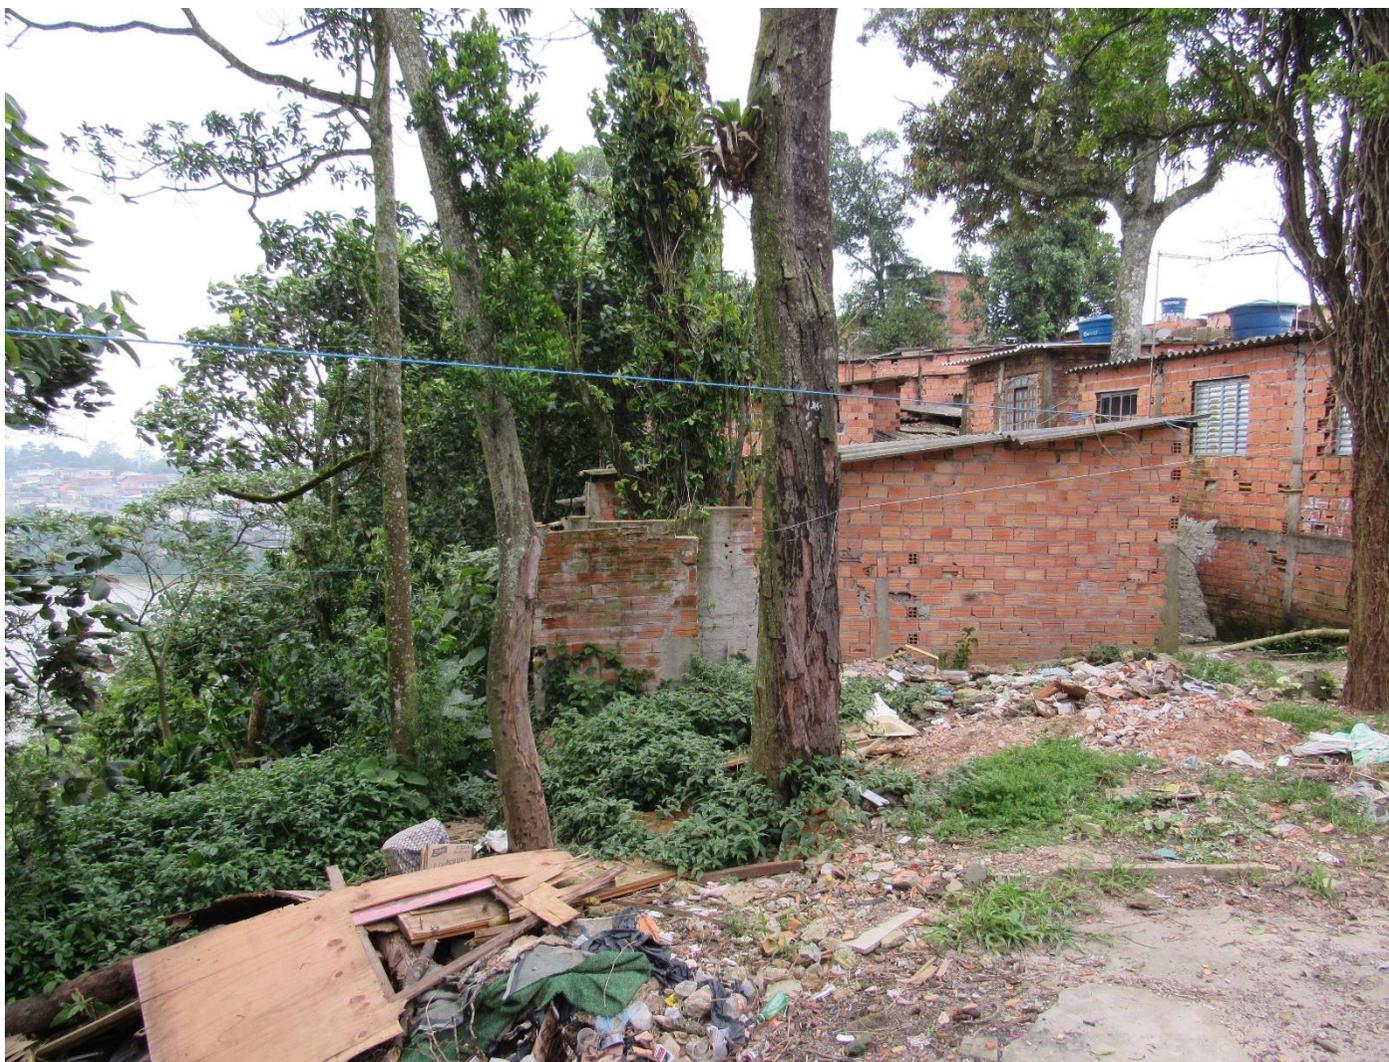
FC-SBC51_S1-02 – Destaque para outras duas edificações desocupadas indicadas para demolição/remoção.

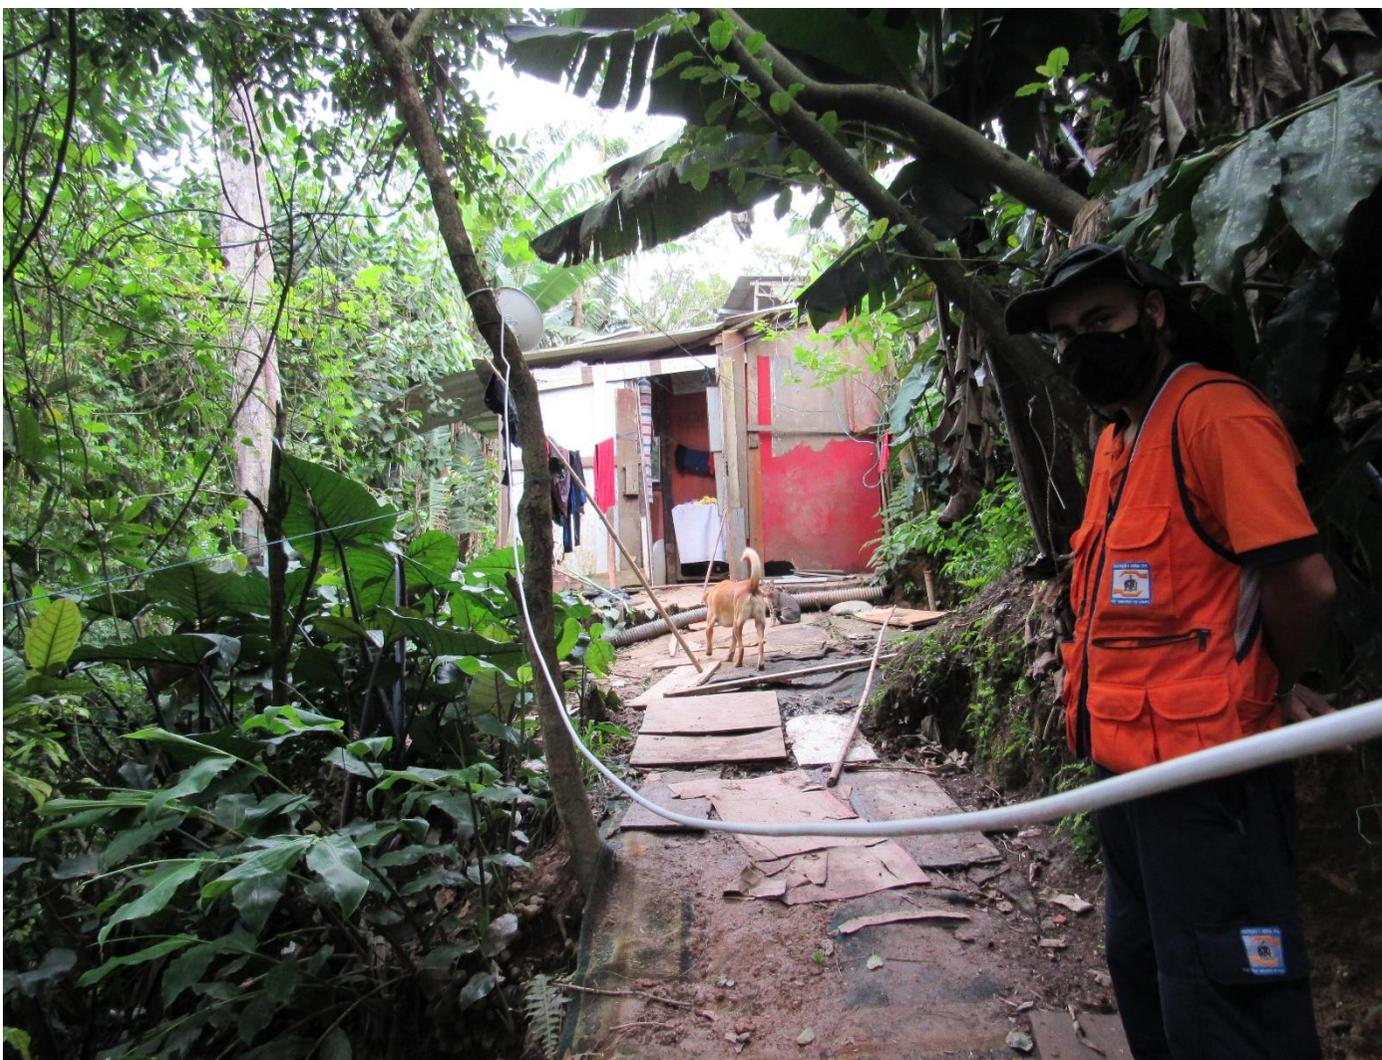
FC-SBC51_S1-03 – Destaque para moradia precária situada à meia encosta (limite esquerdo do setor) indicada para remoção.

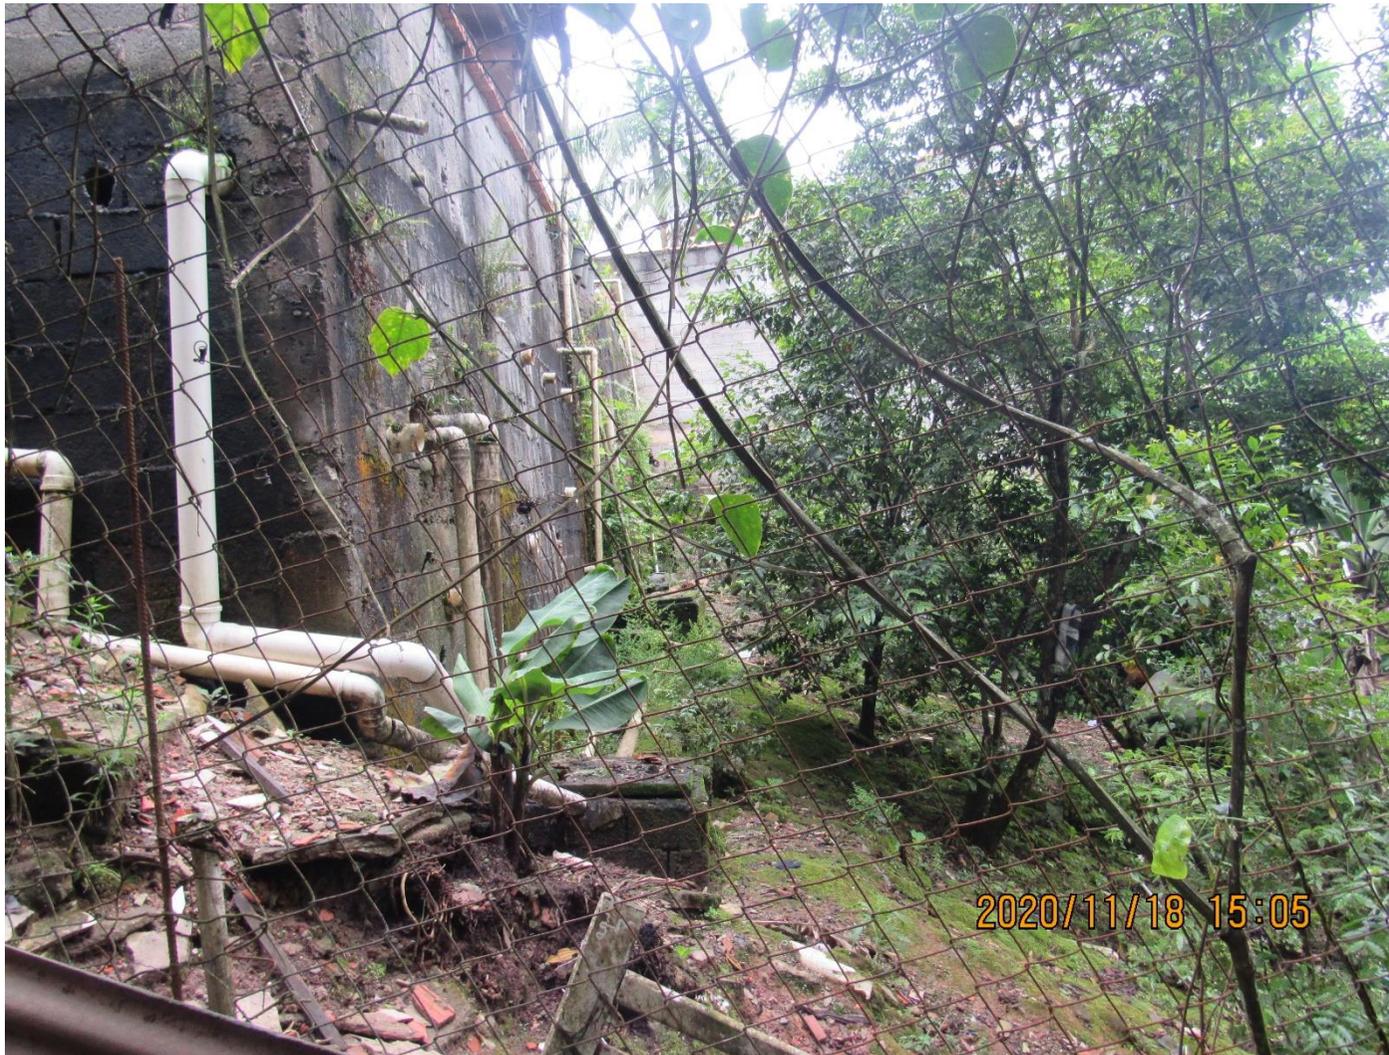
FC-SBC52_S1-01 – Vista para de aterro na crista encosta.

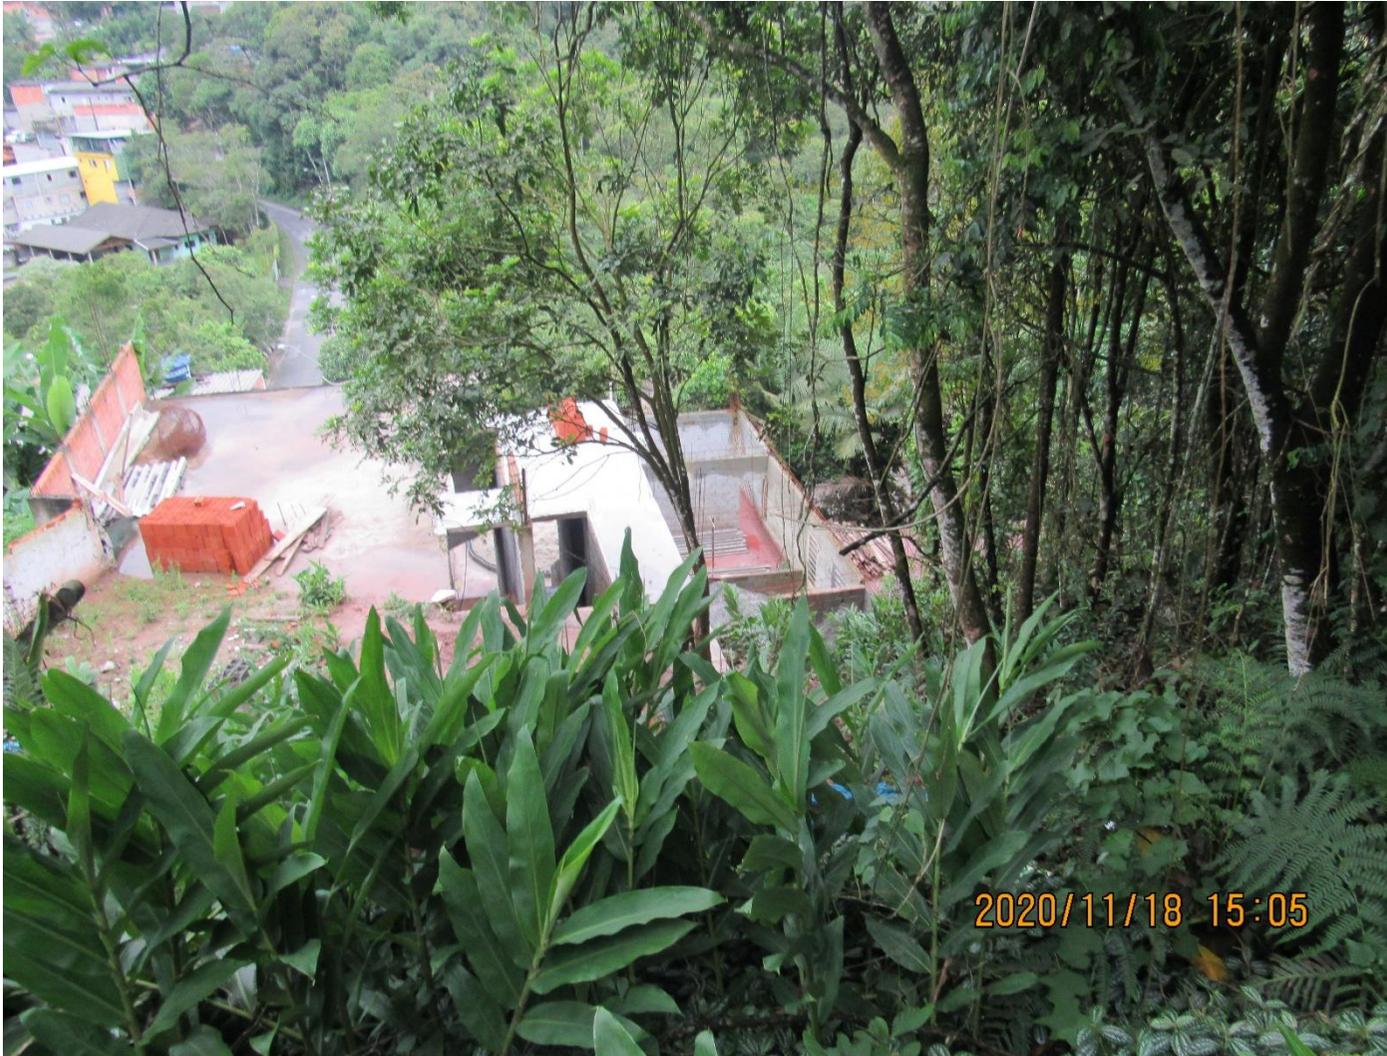
FC-SBC52_S1-02 – Destaque para nova construção à meia encosta.

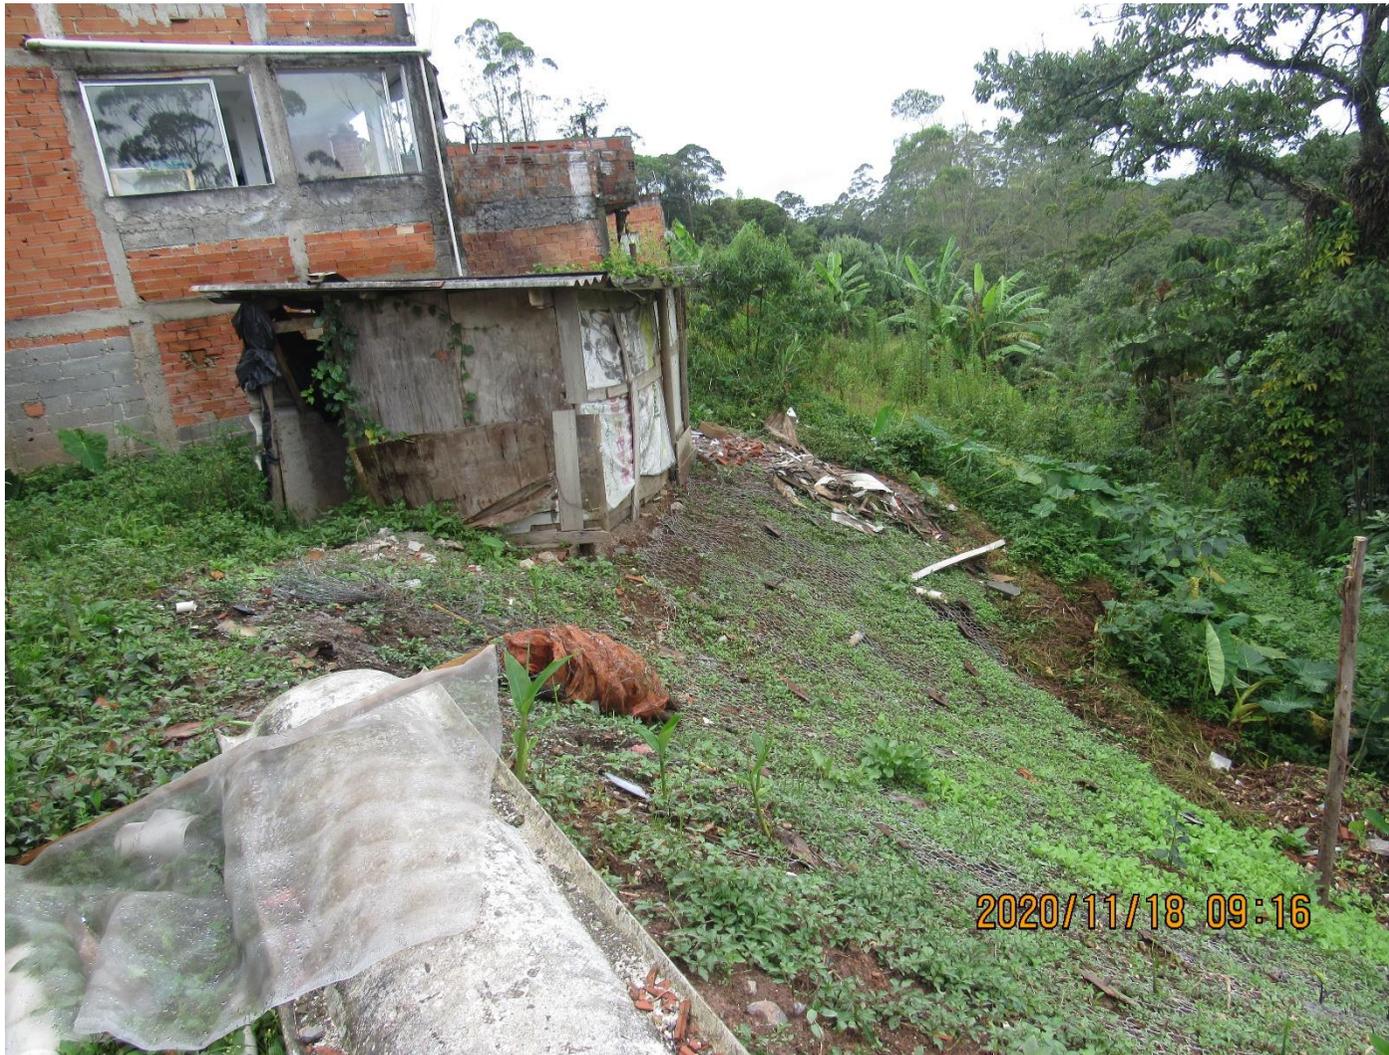
FC-SBC53_S1-01 – Edificação desocupada indicada para remoção.

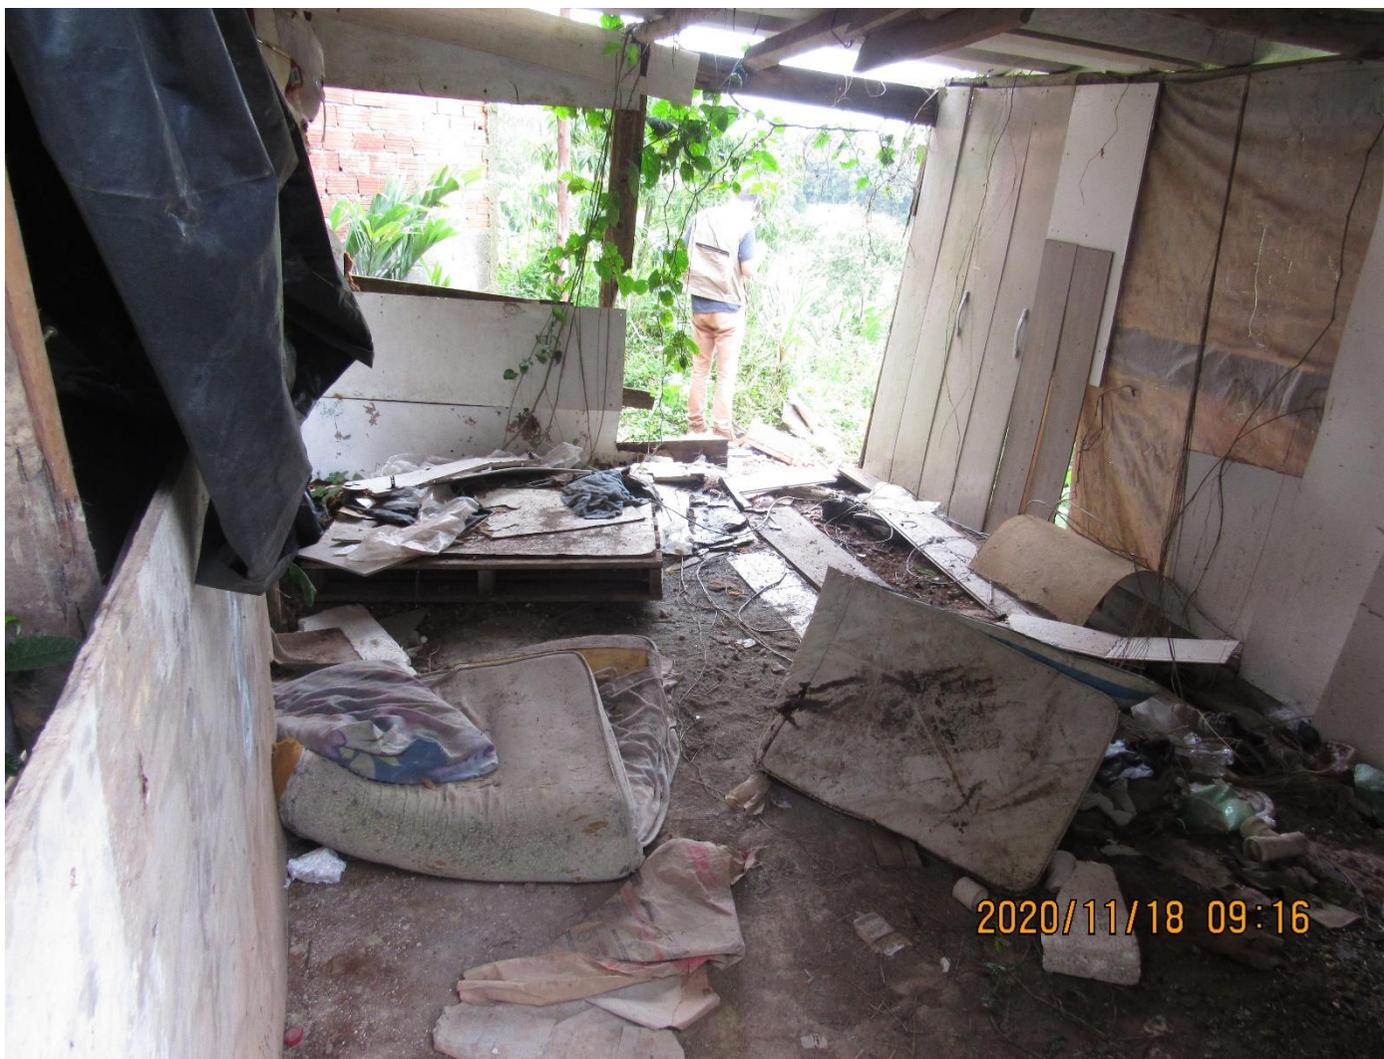
FC-SBC53_S1-02 – Interior da edificação destacada na FC-SBC53_S1-01.
