VOLUME III

PLANO MUNICIPAL DE REDUÇÃO DE RISCOS DE SÃO BERNARDO DO CAMPO

PLANO MUNICIPAL DE REDUÇÃO DE RISCOS – SÃO BERNARDO DO CAMPO – FICHA GERAL

Nome: Jardim Represa	Localidade: SBC46	
Endereço de referência: Estrada Galvão Bueno Rua Paranaguá	Latitude: 7370052,474 7369972,977 7369411,313	Longitude: 336952,413 336674,145 336940,646
Foto de localização geral: FG-SBC46_1 / FG-SBC46_2 / FG-SBC46_3

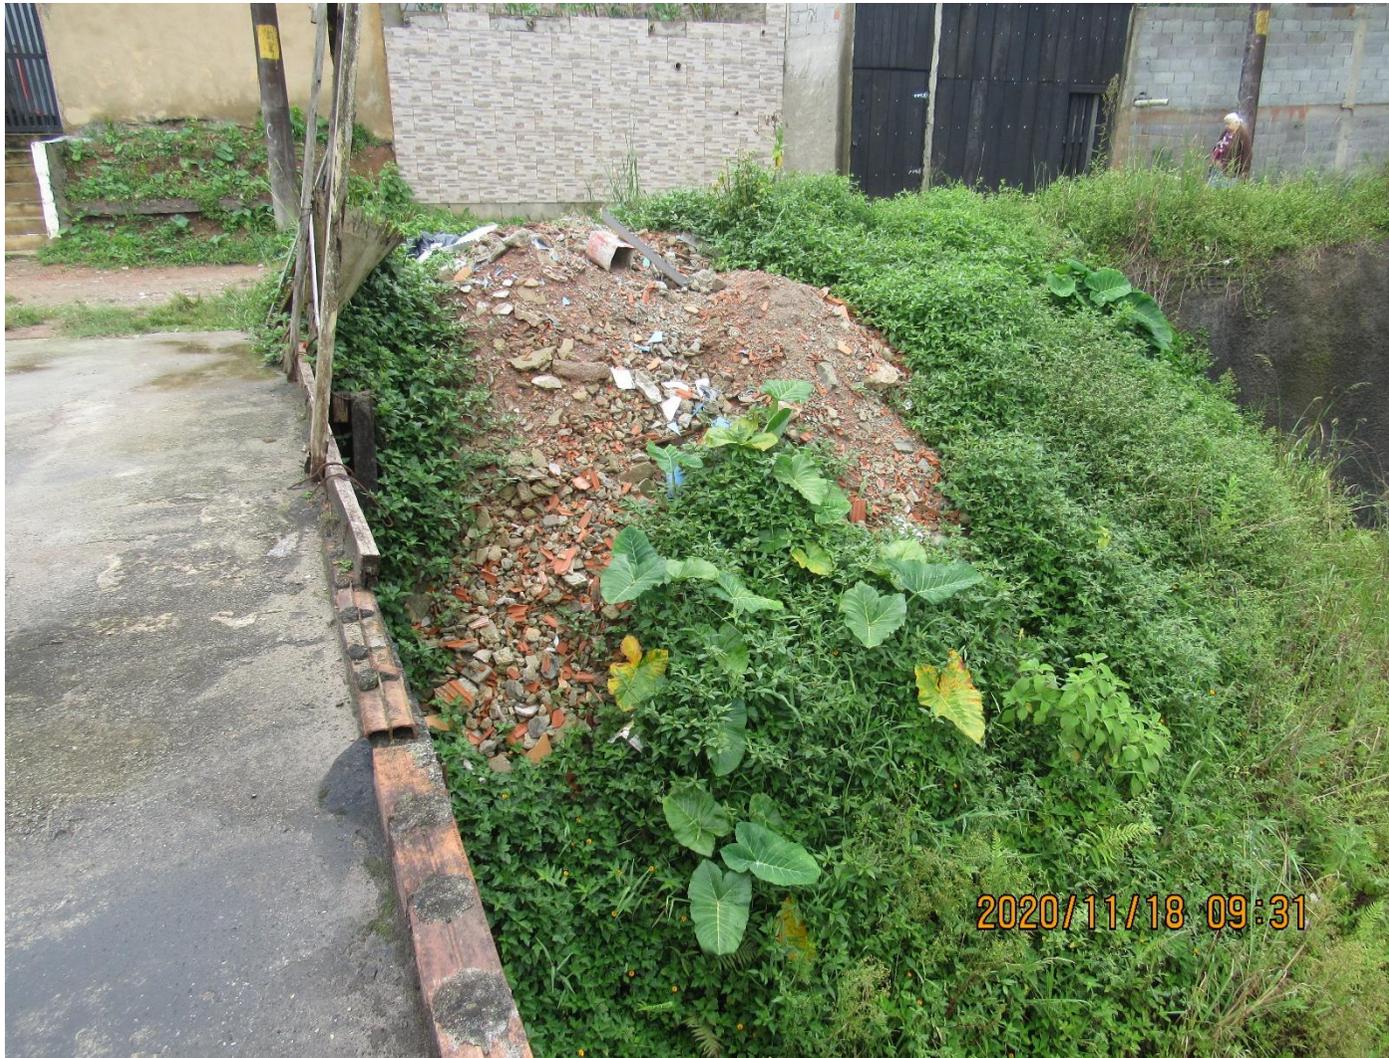
FC-SBC53_S1-03 – Material depositado (entulho) na crista da encosta.

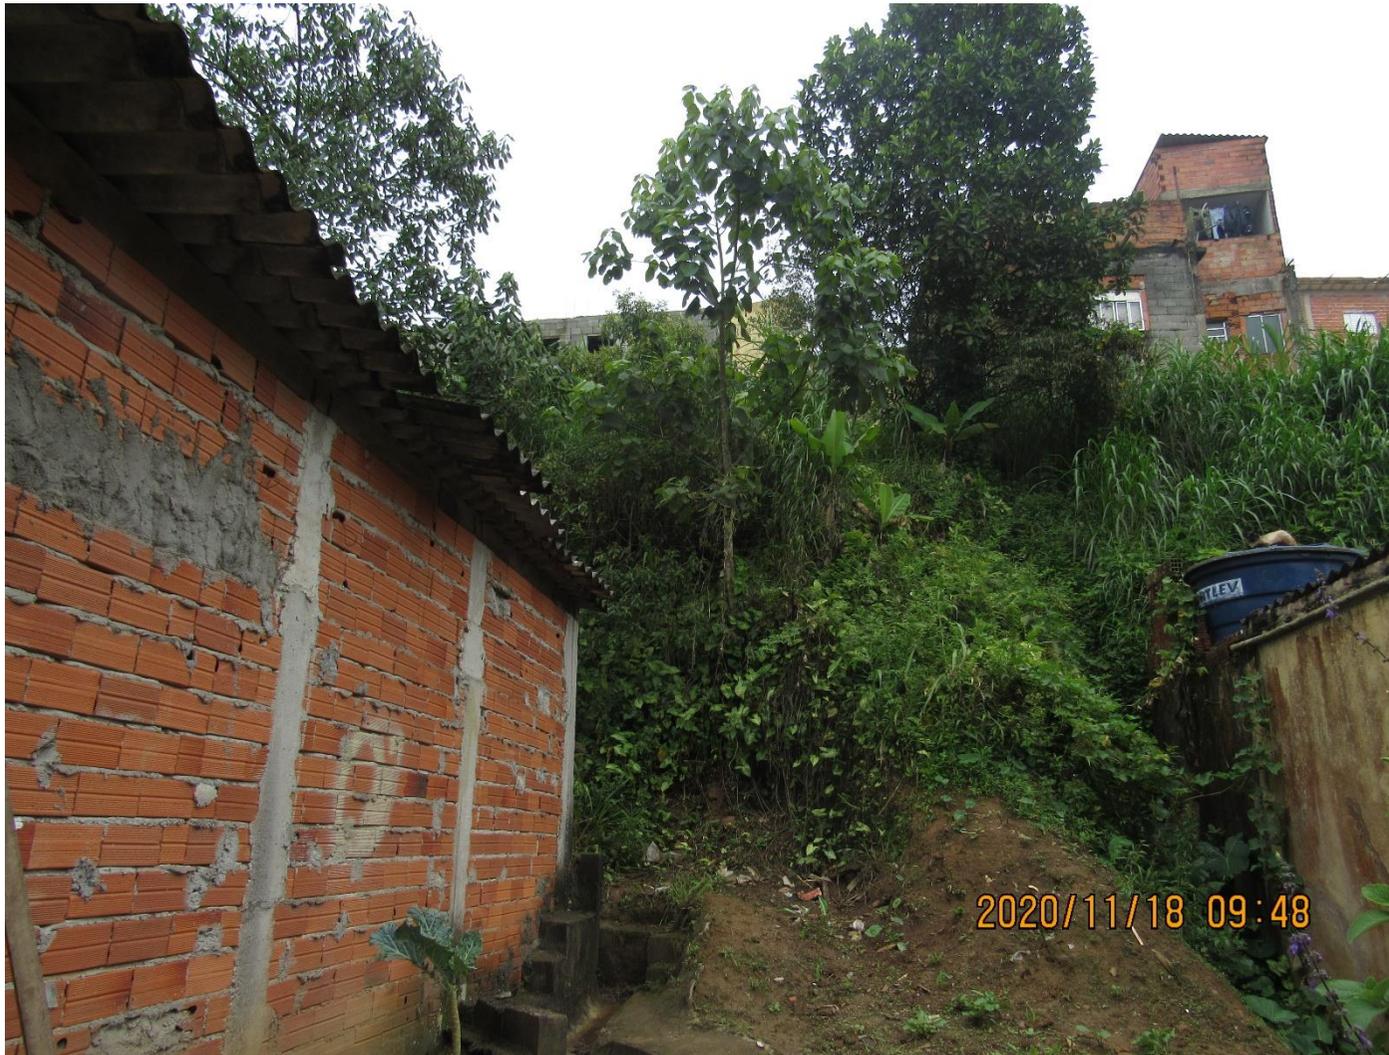
FC-SBC53_S2-01 – Vista da encosta, destaque para vegetação e material depositado na base.

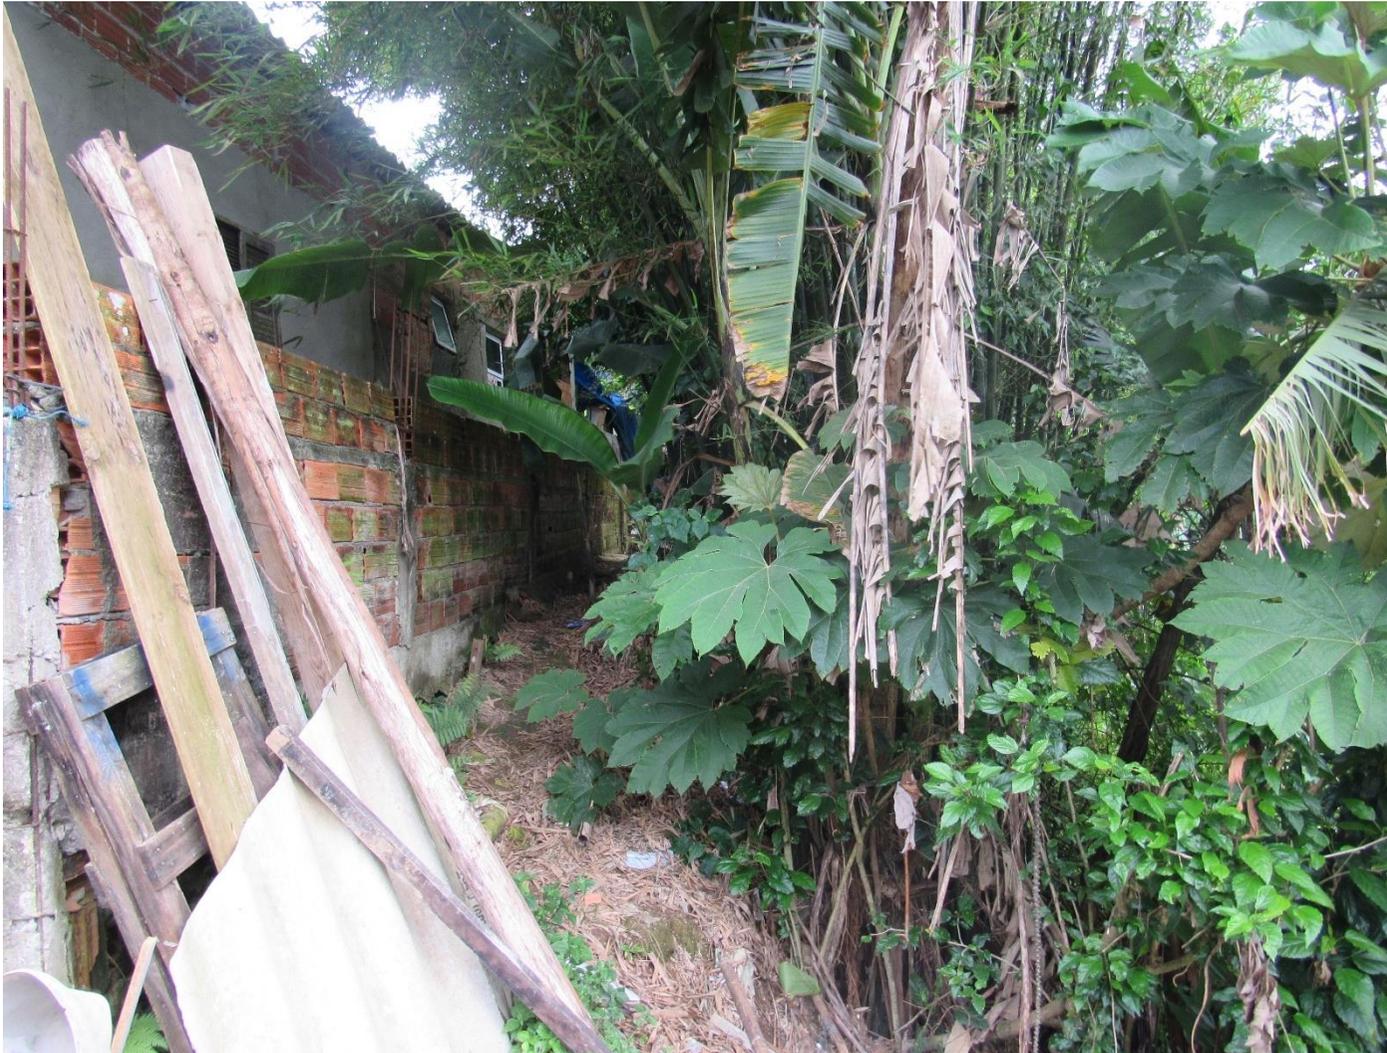
FC-SBC54_S1-01 – Destaque para distância entre a moradia e a quebra do relevo (crista).

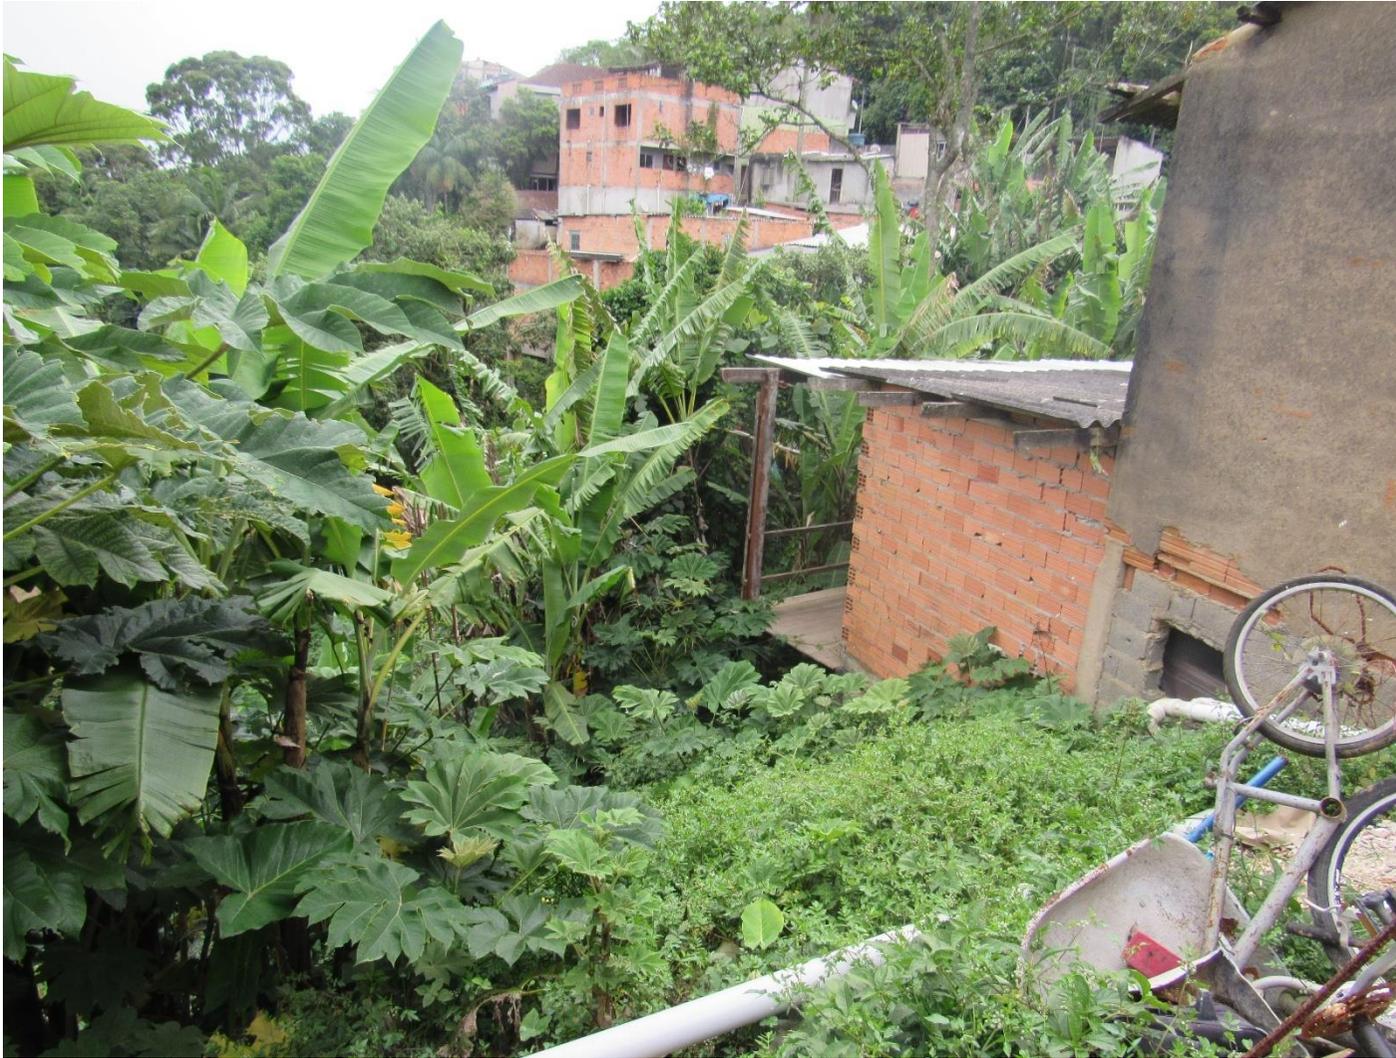
FC-SBC54_S1-02 – Destaque para a plantação de bananeiras e para o avanço da moradia em direção à meia encosta.

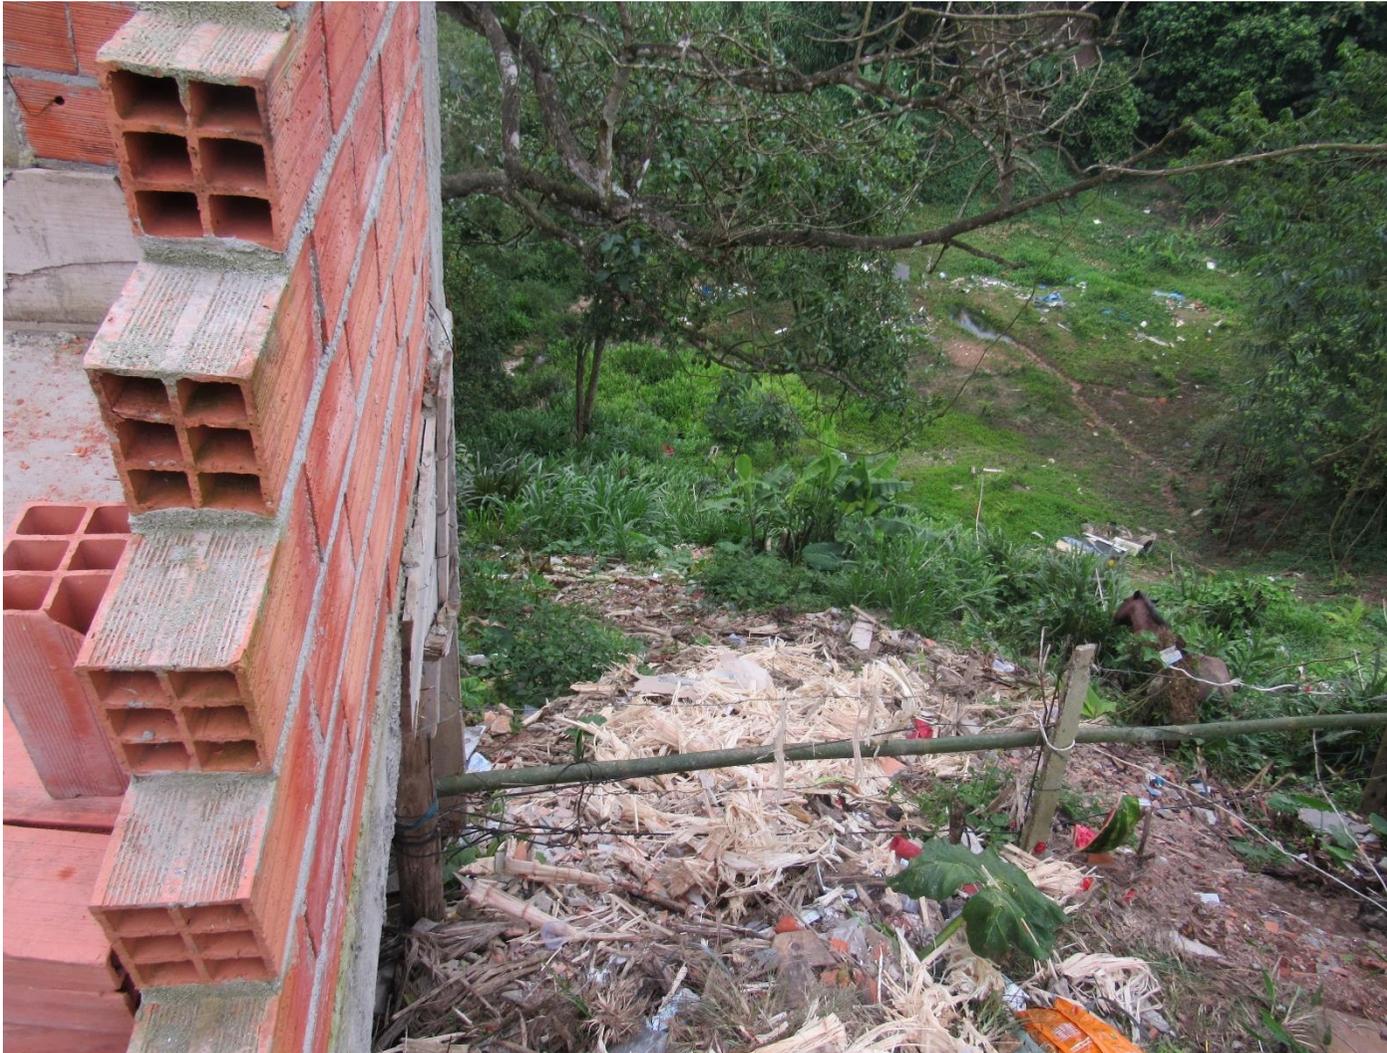
FC-SBC54_S2-01 – Material depositado na encosta no limite esquerdo do setor (solo, lixo e entulho).

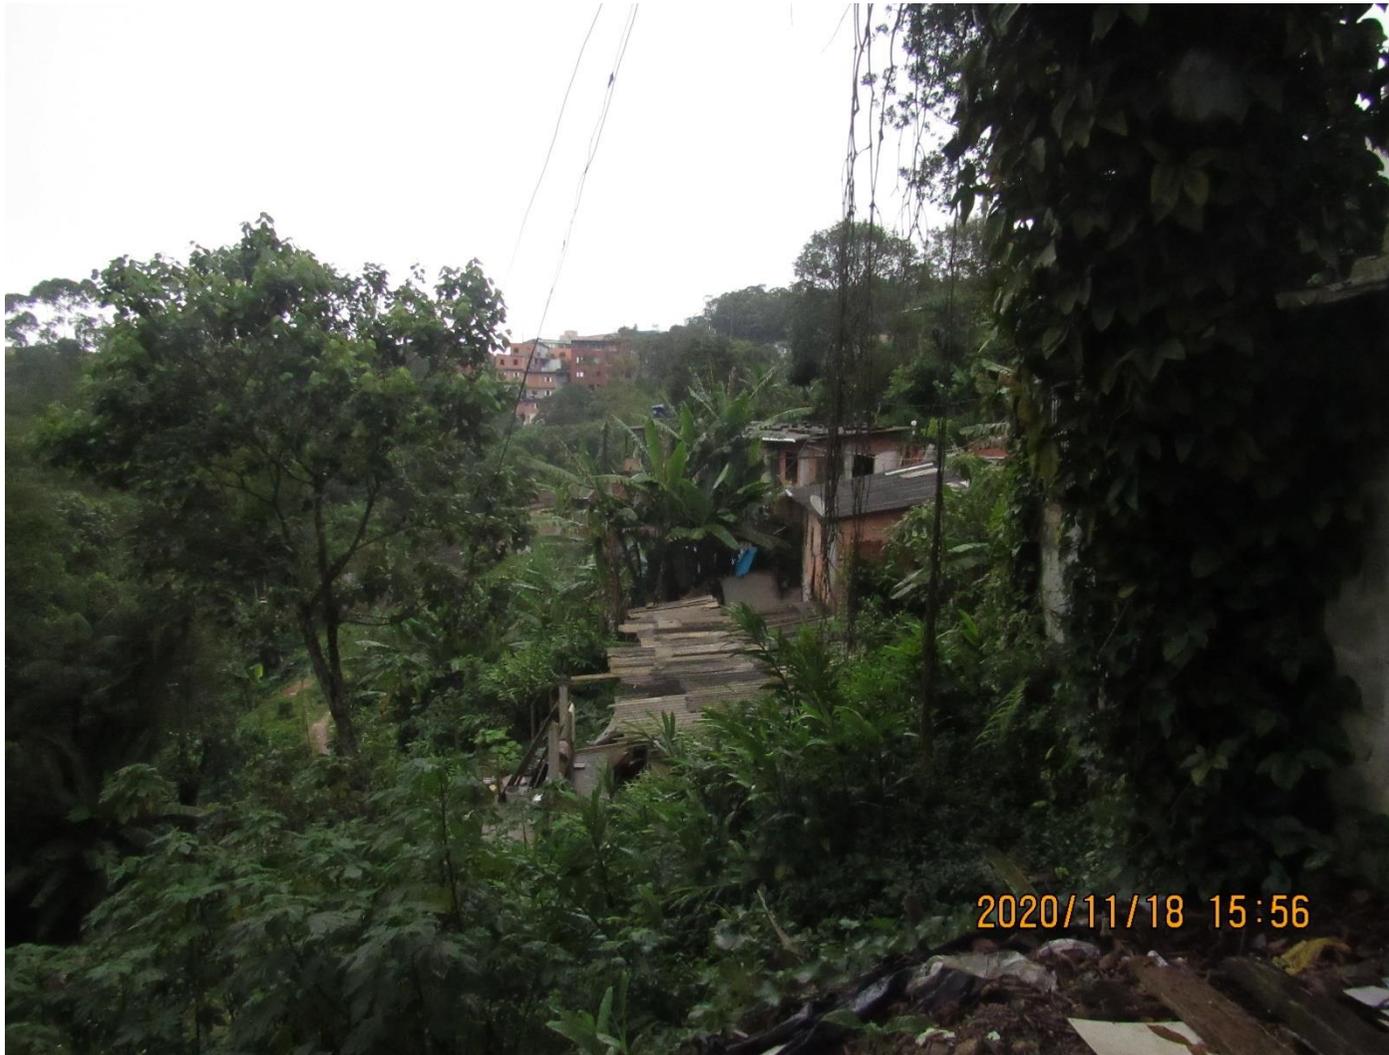
FC-SBC54_S3-01 – Vista para encosta e moradias que compõem o setor.

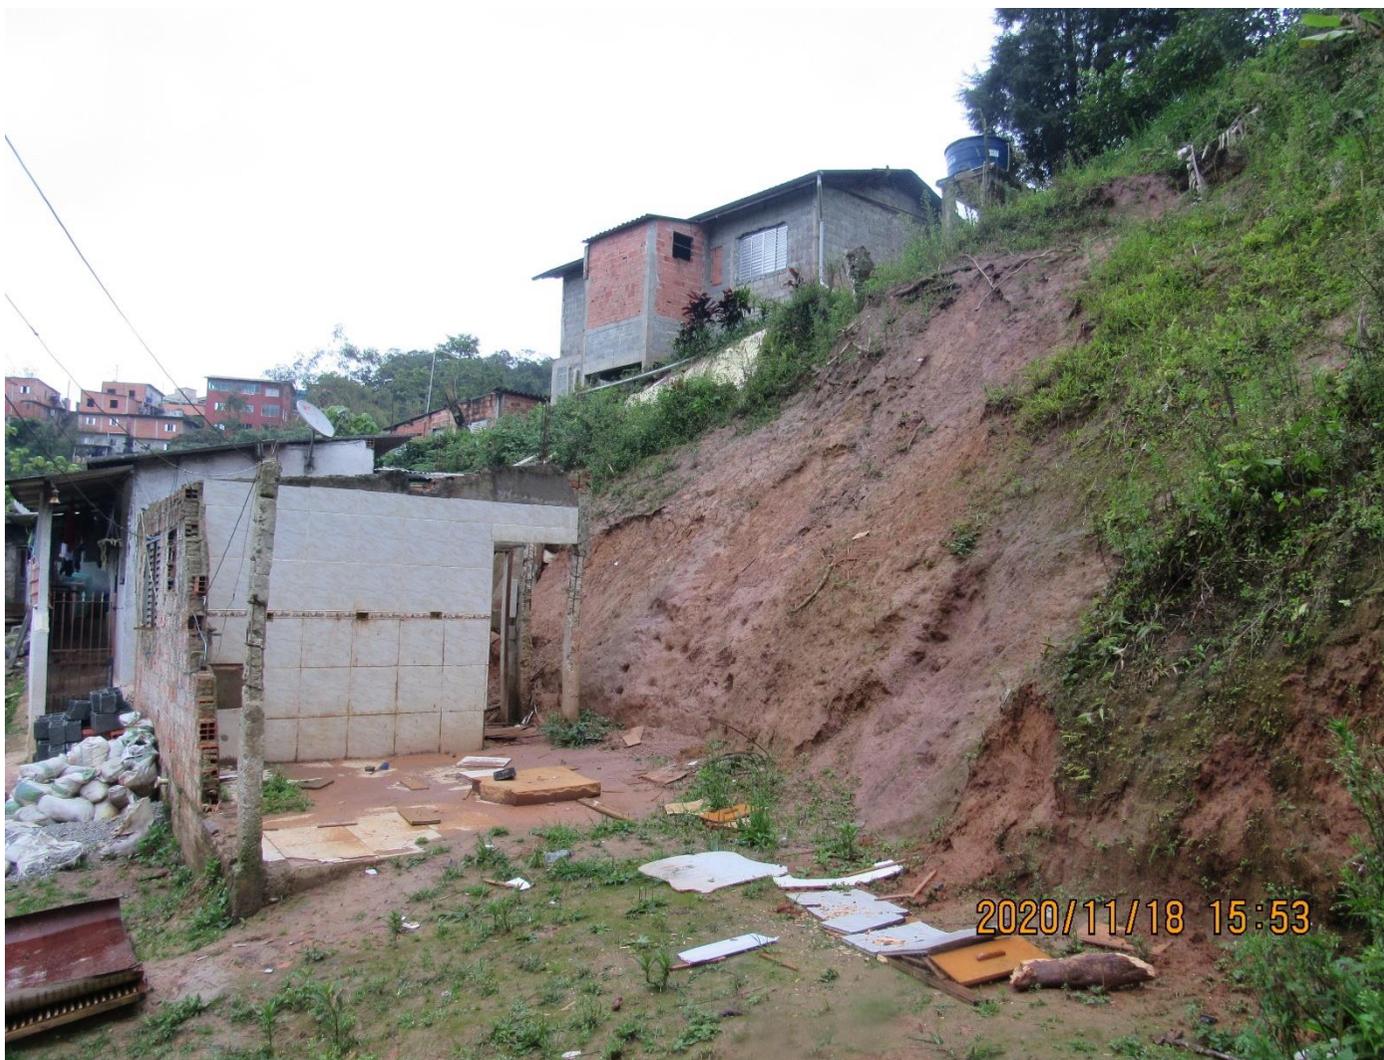
FC-SBC54_S3-02 – Destaque para o corte feito no limite esquerdo inferior do setor. A moradia da base parece ter sido demolida.

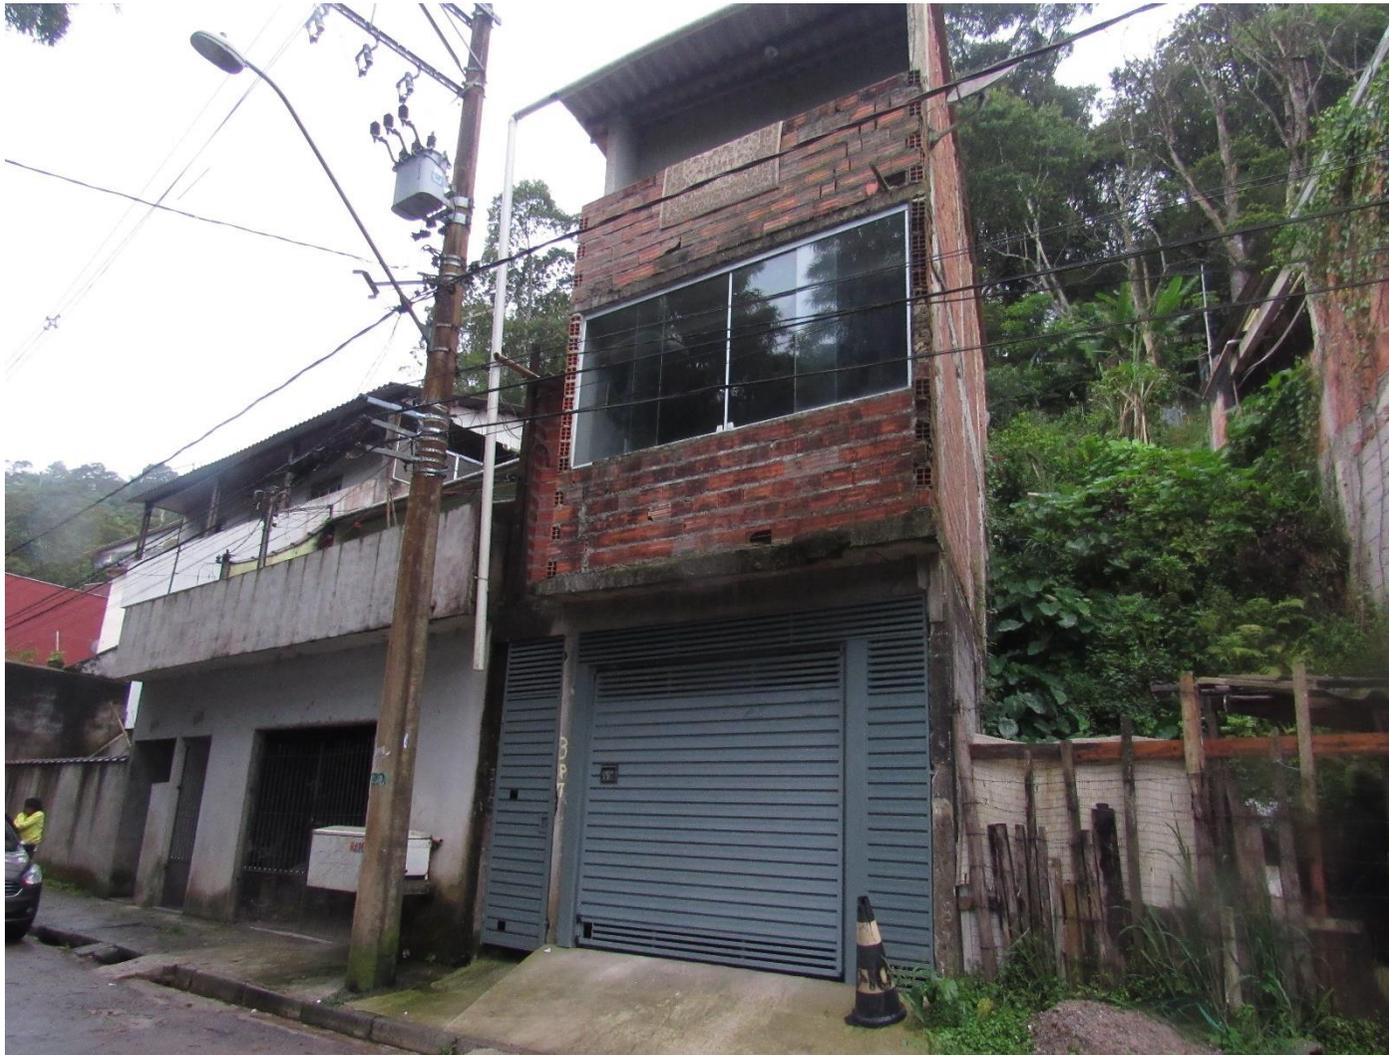
FC-SBC54_S4-01 – Vista da Rua Mario Paulo Autuori.

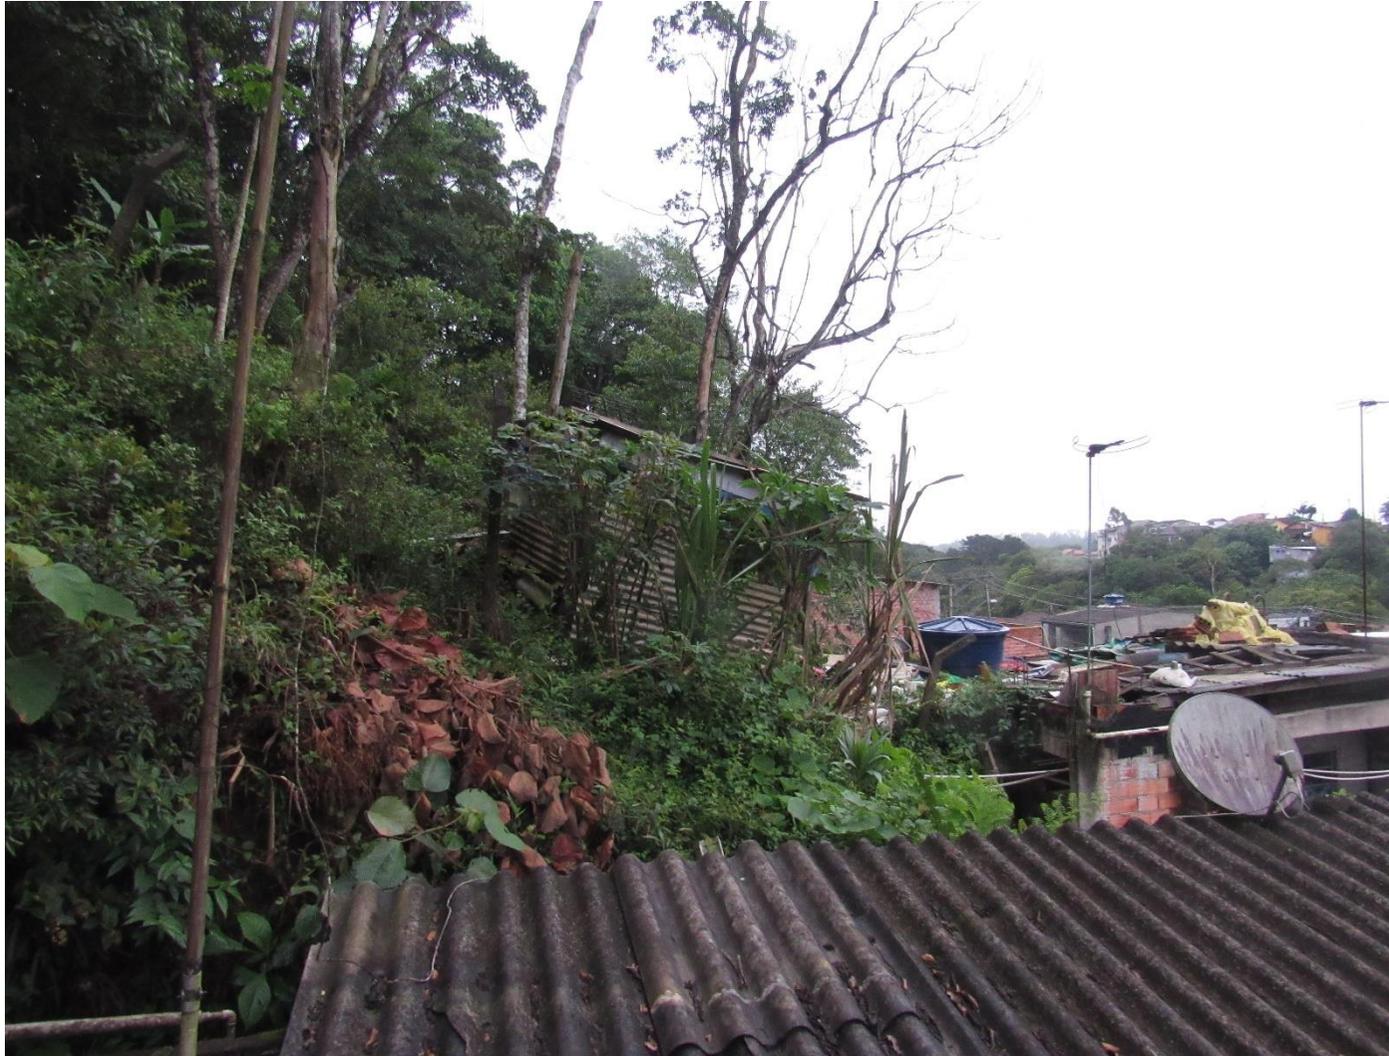
FC-SBC54_S4-02 – Destaque para encosta vegetada a montante das moradias.

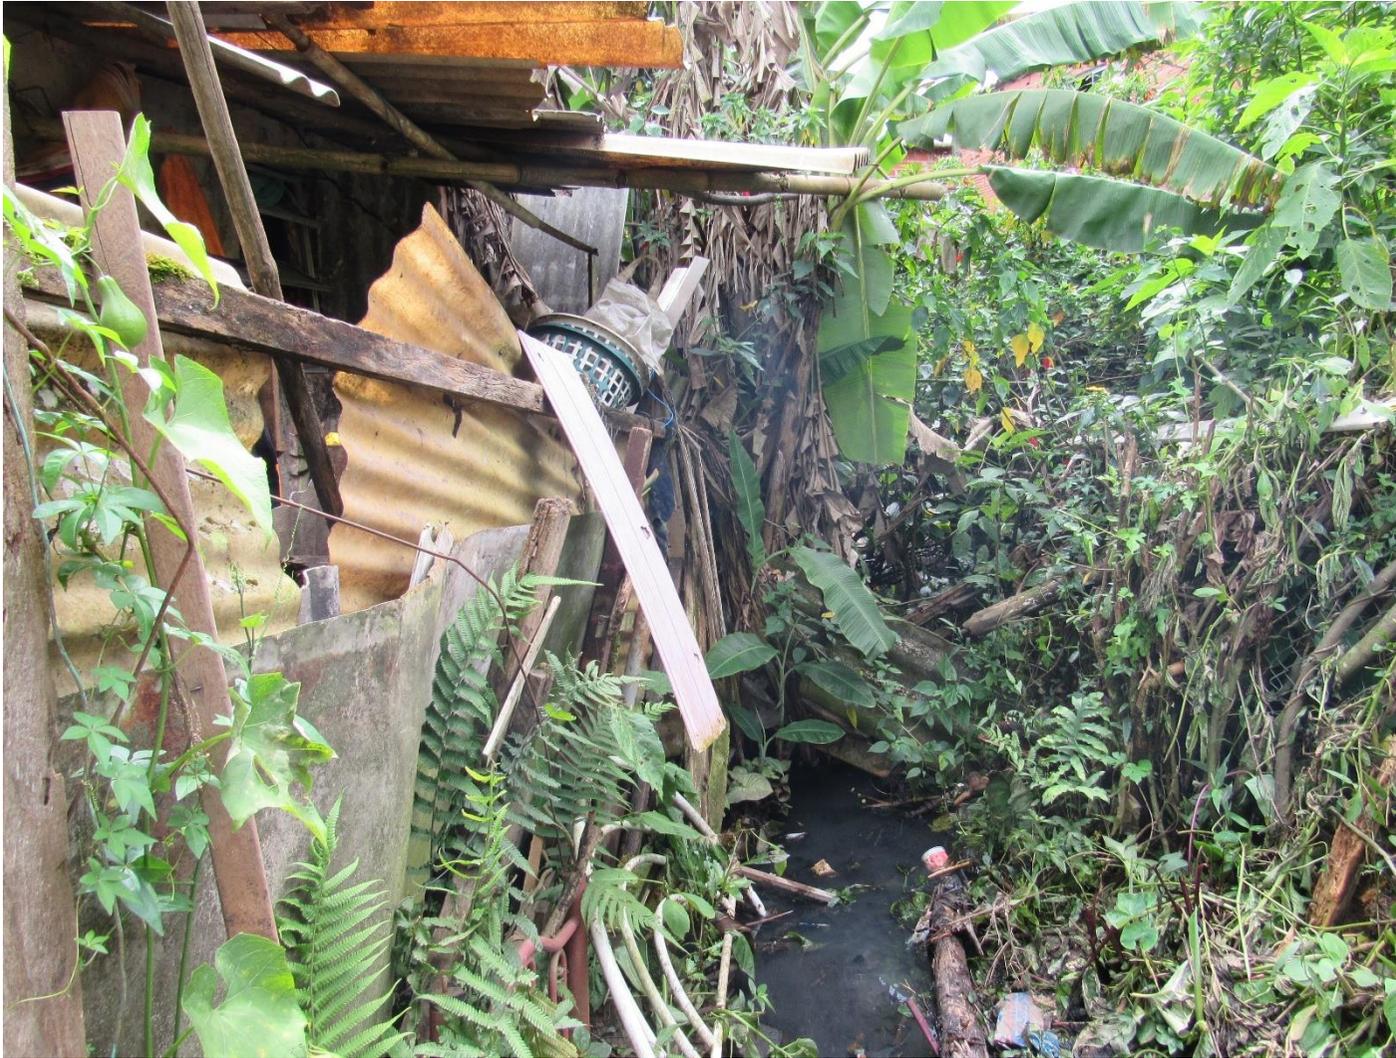
FC-SBC55_S1-02 – Destaque para proximidade da moradia ao córrego e para precariedade/insalubridade do local.
