## VOLUME II

# PLANO MUNICIPAL DE REDUÇÃO DE RISCOS DE SÃO BERNARDO DO CAMPO

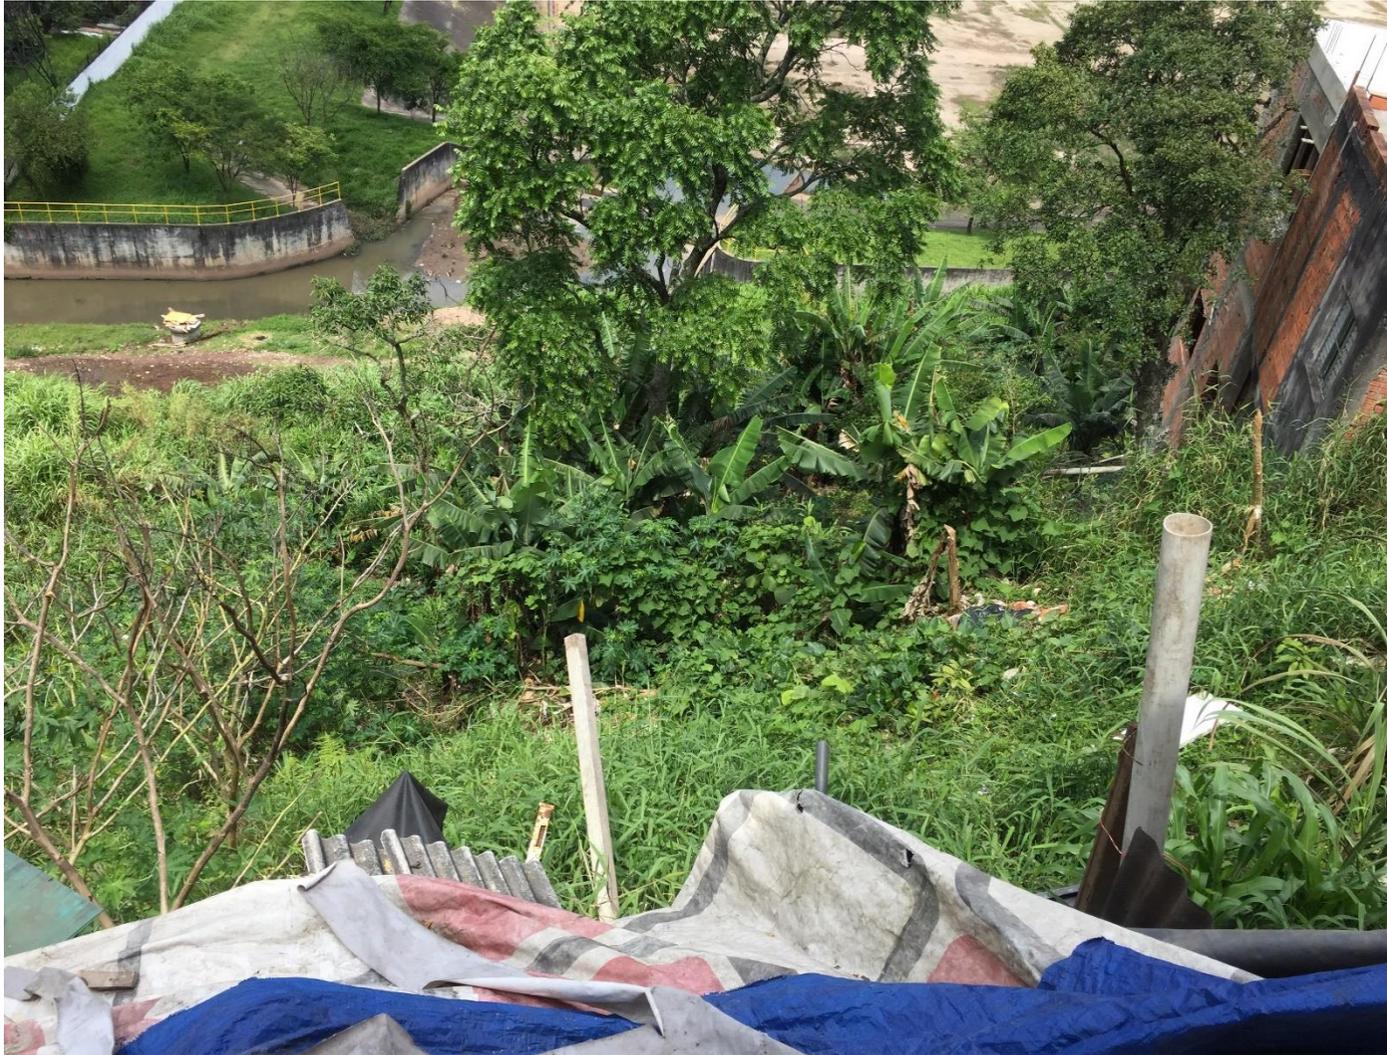
FC-SBC20\_S1-01 – Vista da crista da encosta (parte central do setor), destaque para vegetação presente na encosta.

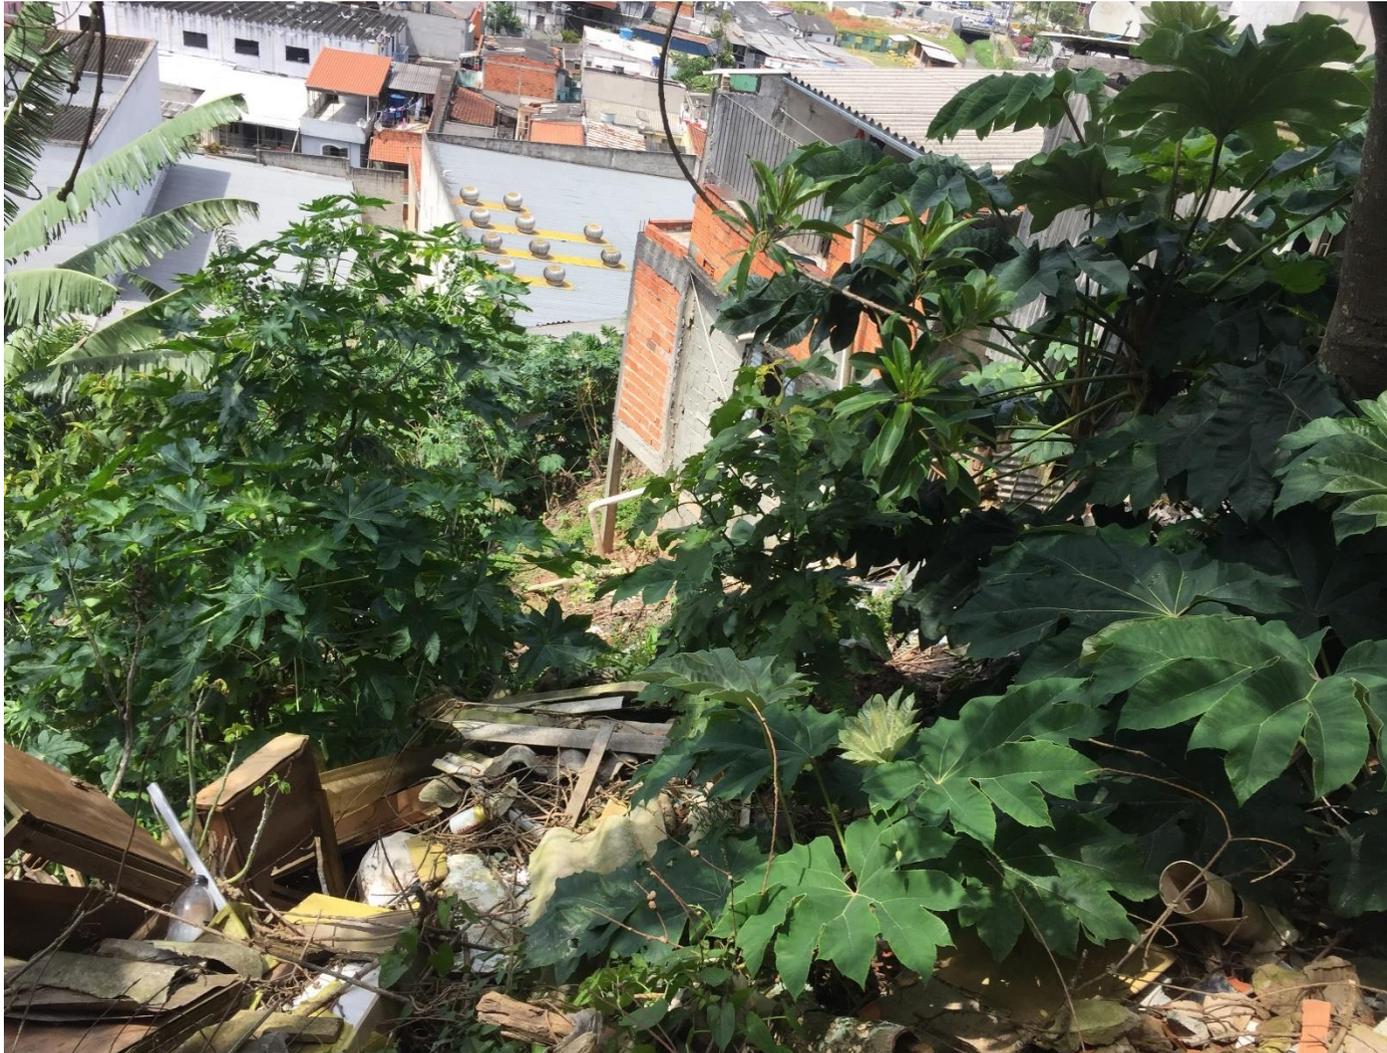
FC-SBC20\_S2-01 – Destaque para o material depositado no canto superior direito do setor.

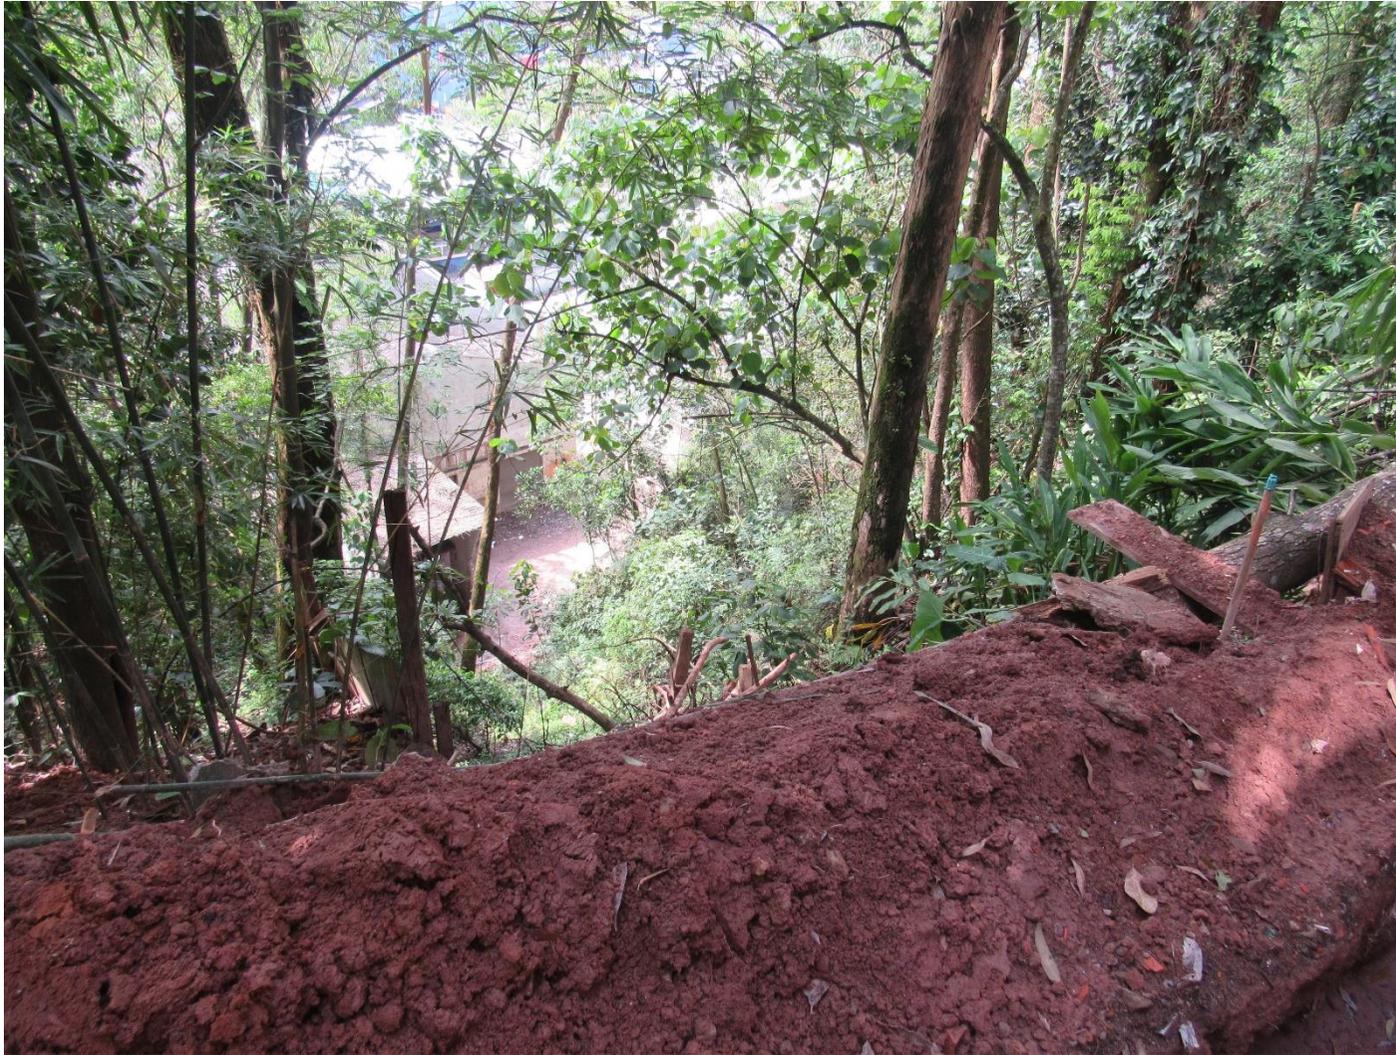
FC-SBC21\_S1-03 – Destaque para cicatriz de deslizamento e material depositado (solo) na crista da encosta.

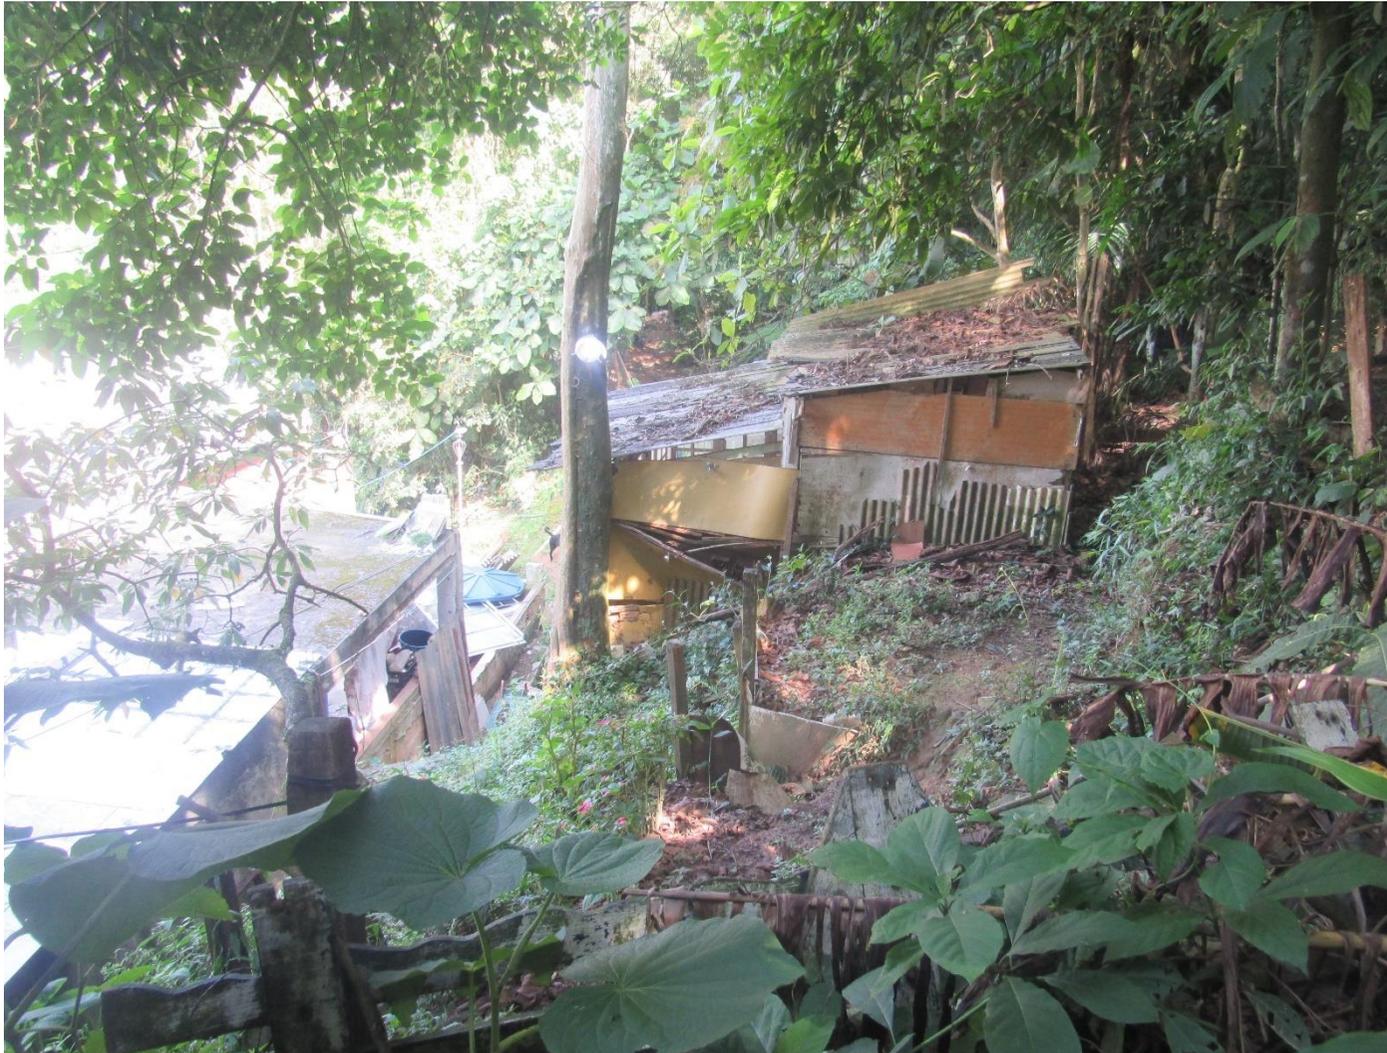
FC-SBC23\_S1-01 – Destaque para o limite esquerdo do setor e precariedade da moradia.

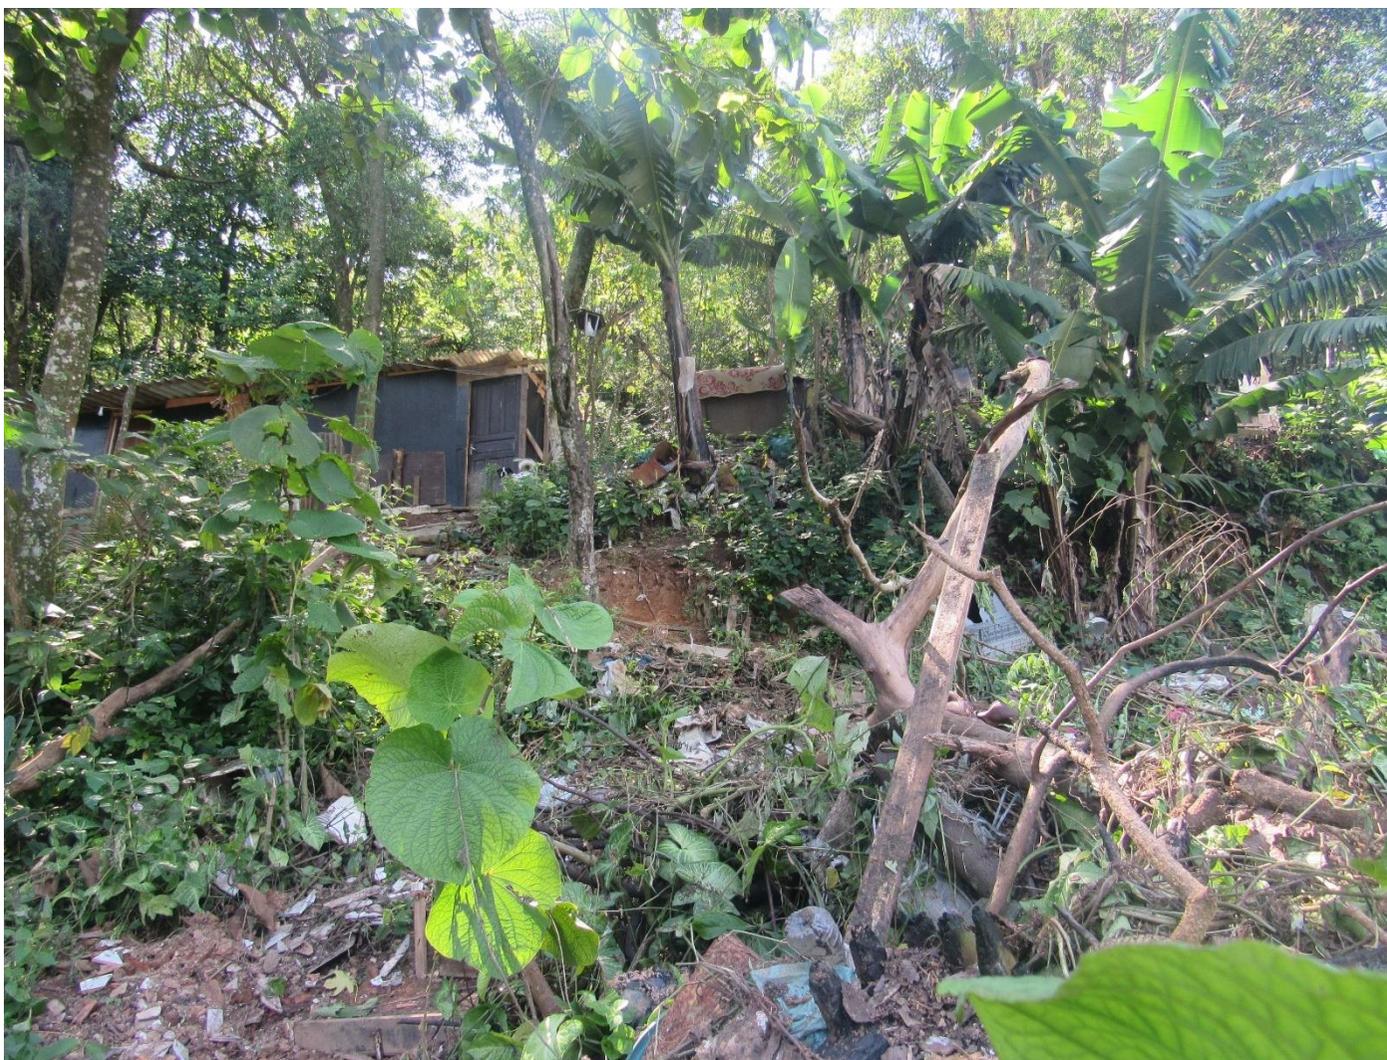
**FC-SBC23\_S1-03** – Destaque para árvores caídas no setor. A moradia no canto esquerdo da foto é uma das indicadas para remoção.

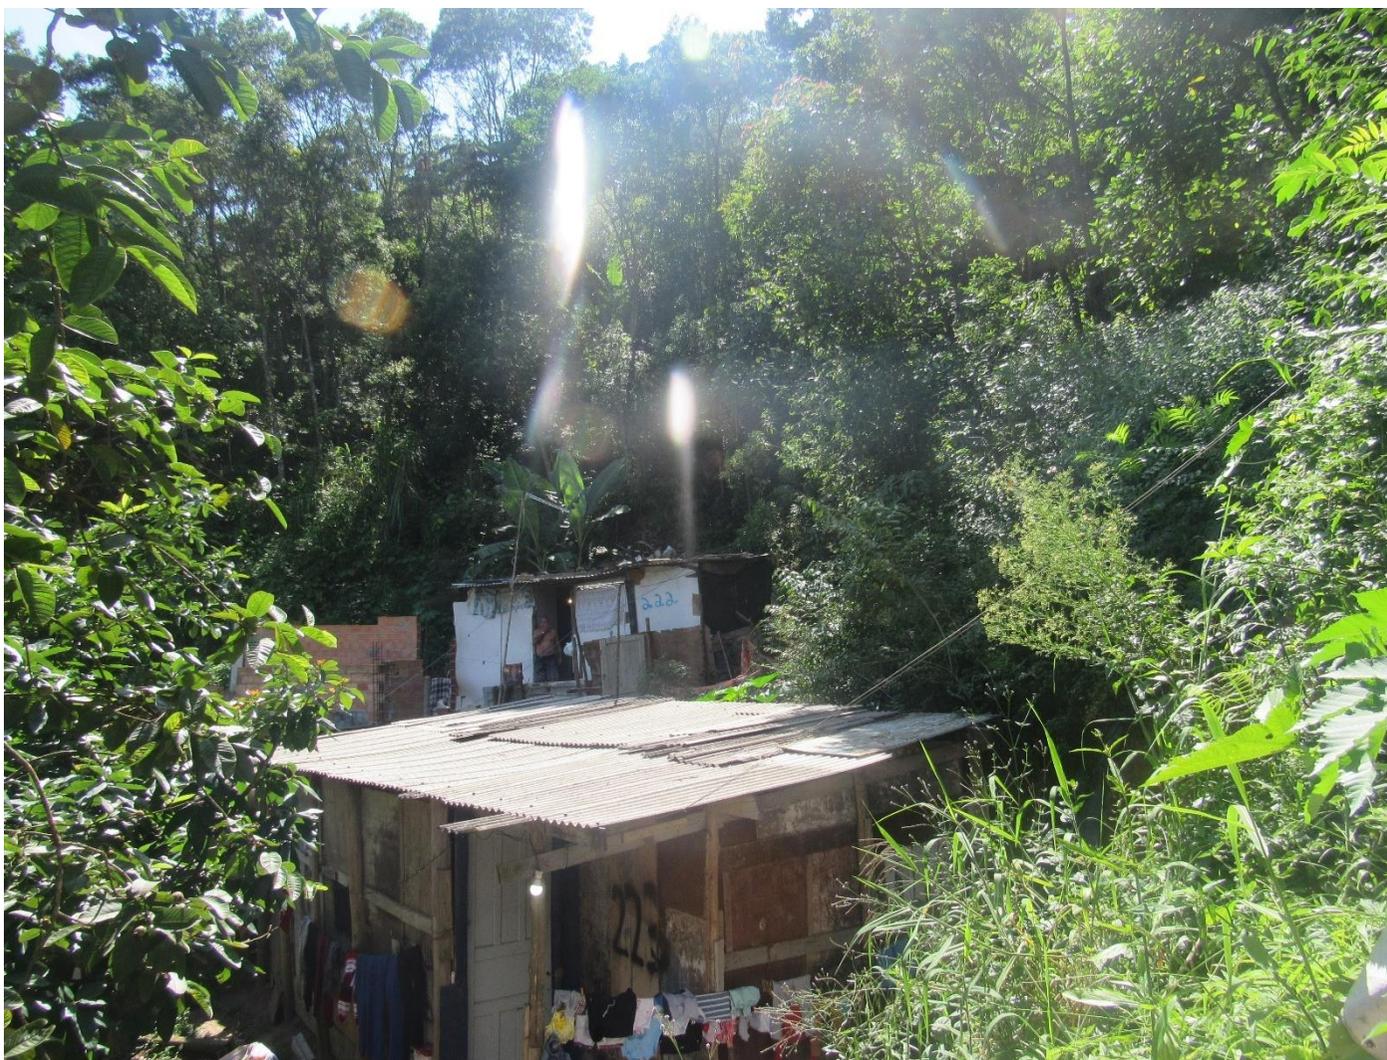
**FC-SBC23\_S1-04** – Destaque para as moradias no canto direito do setor indicadas para remoção.

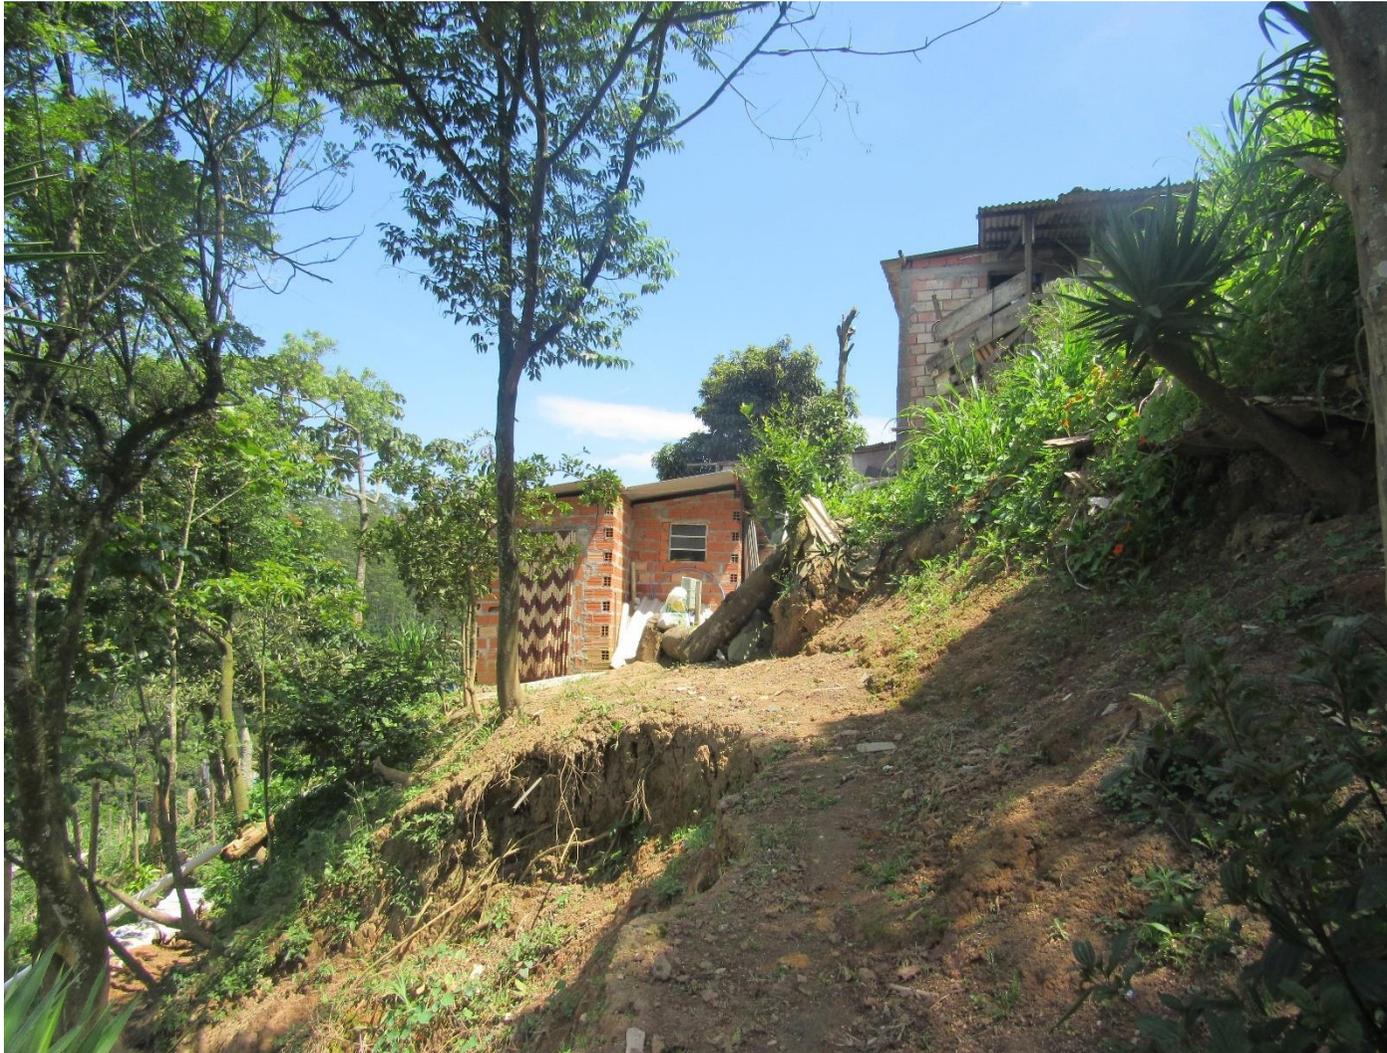
FC-SBC23\_S3-01 – Degrau de abatimento no trecho superior do setor.

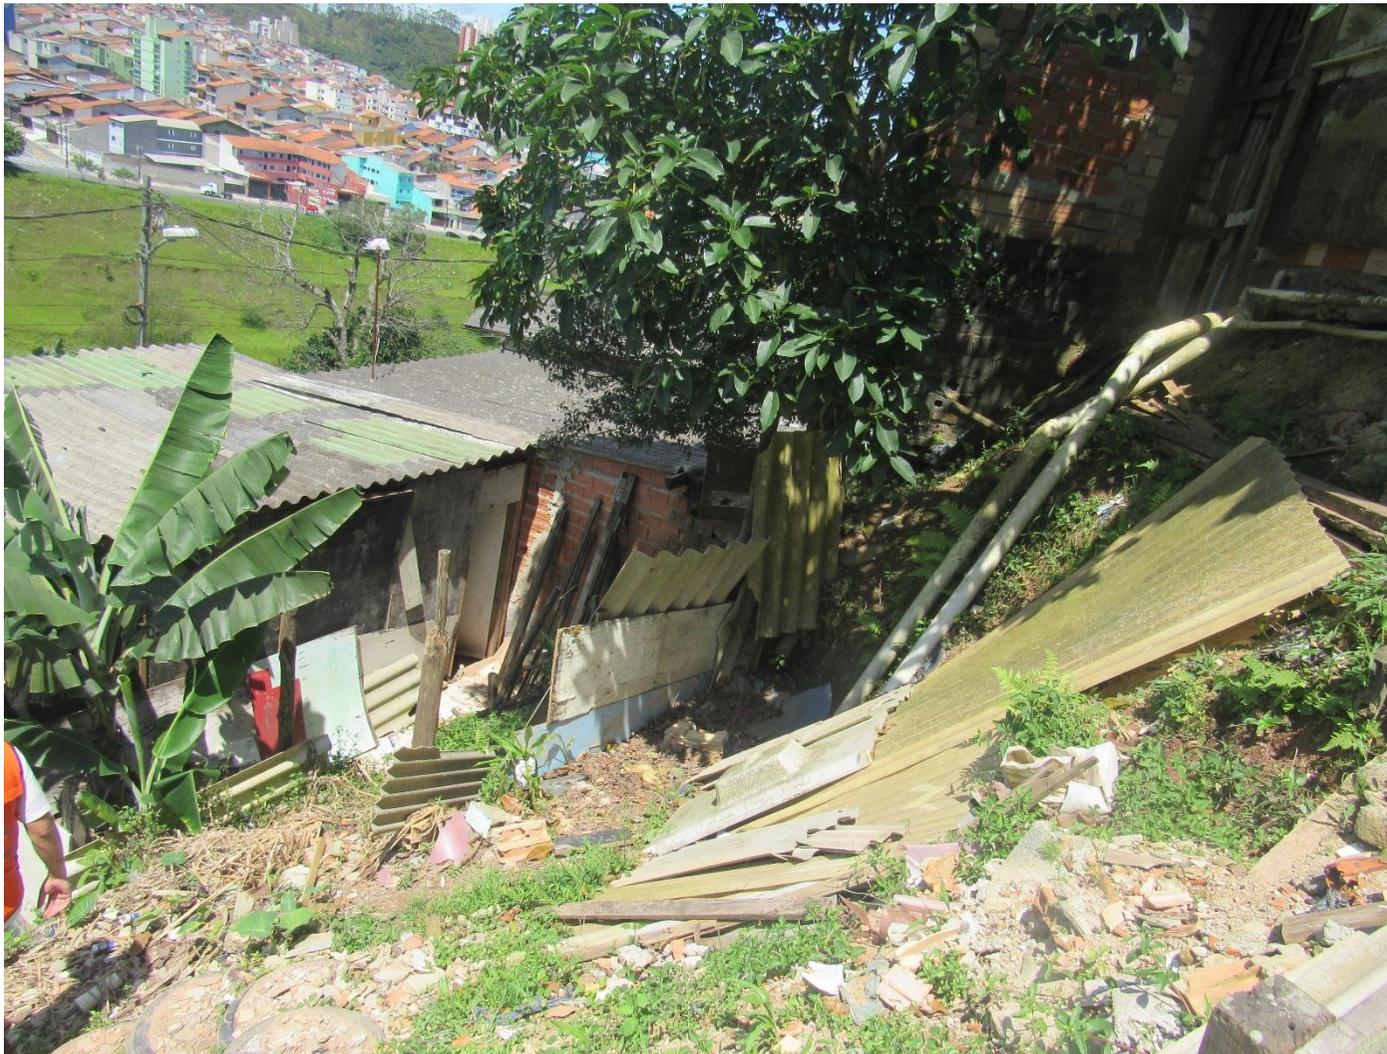
FC-SBC23\_S4-01 – Destaque para descarte irregular de material no limite esquerdo do setor.

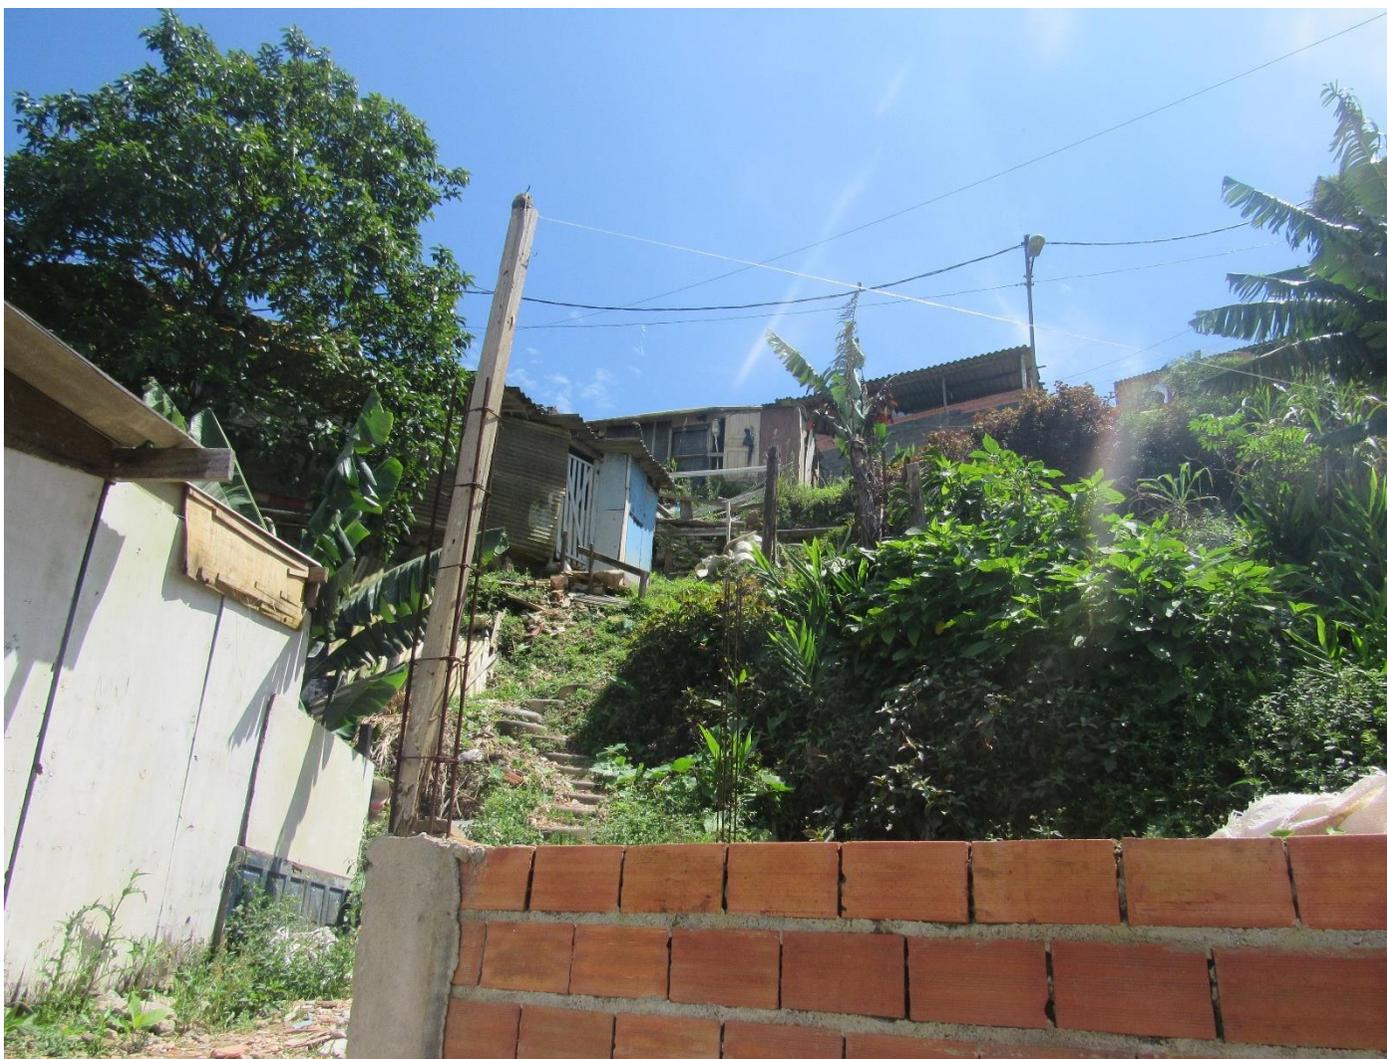
**FC-SBC23\_S4-02** – Vista para encosta no limite esquerdo do setor. Destaque para precariedade da escadaria.

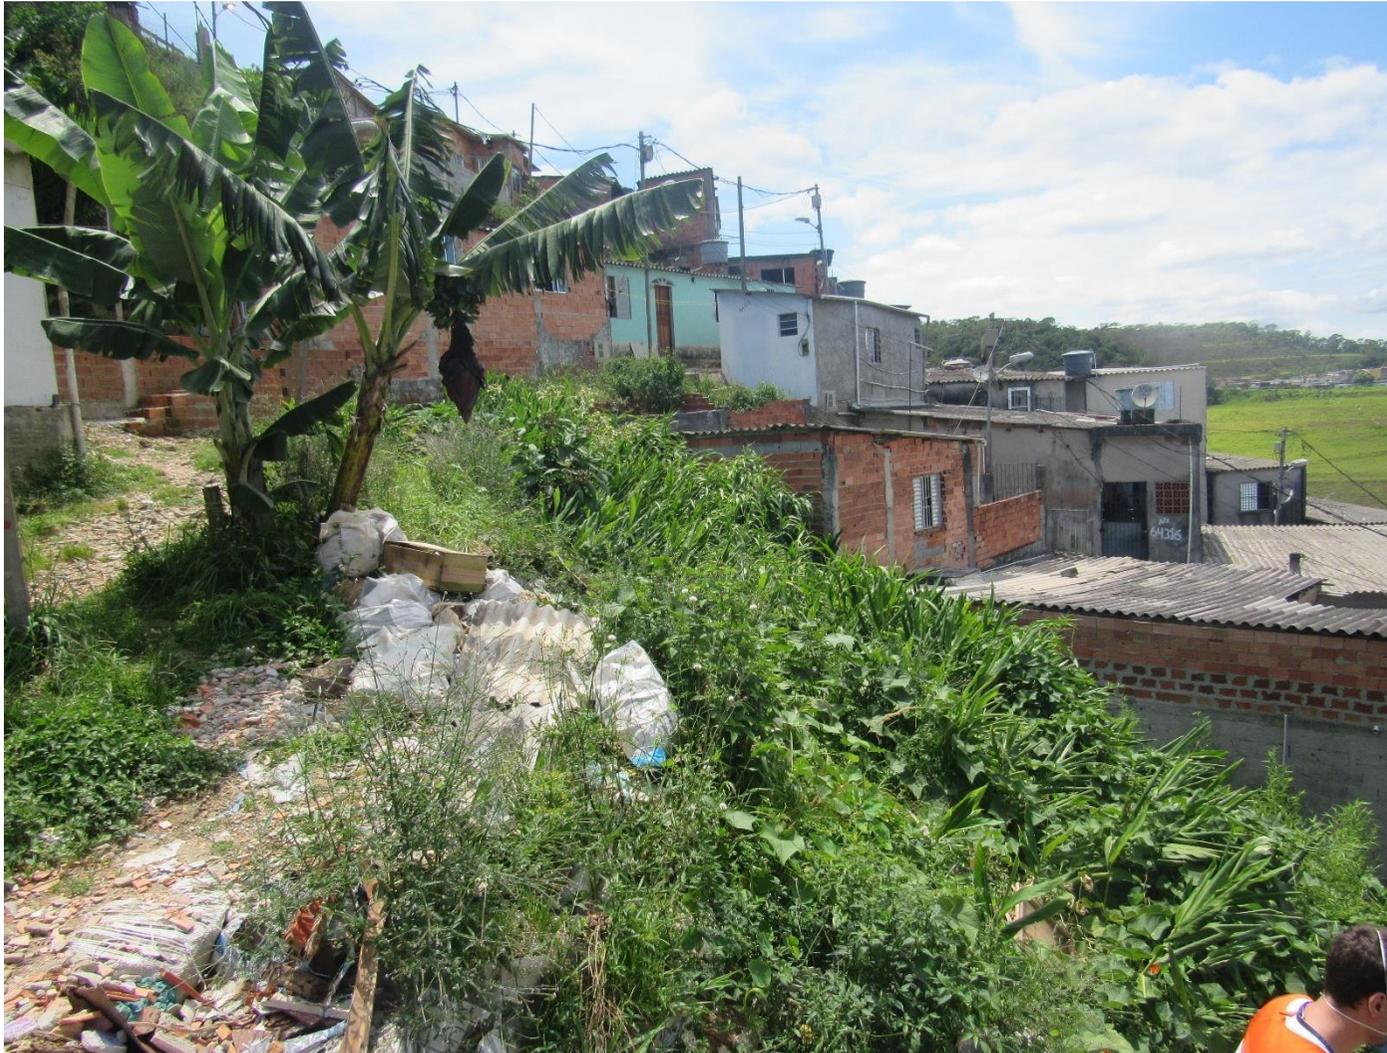
FC-SBC23\_S5-01 – Destaque para descarte irregular de material na crista da encosta.

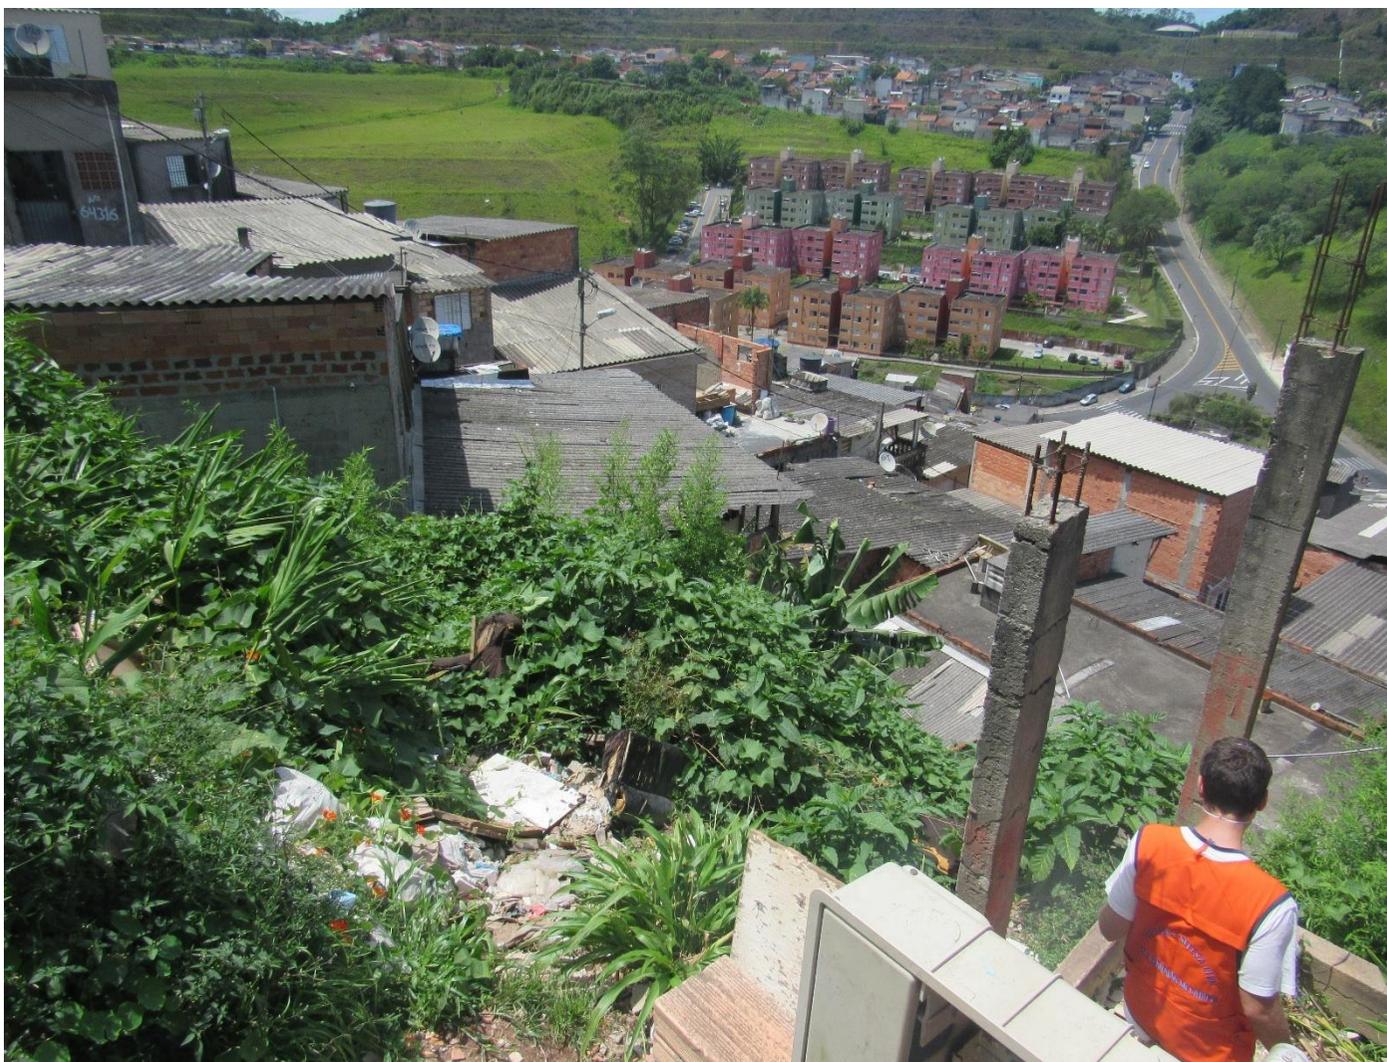
FC-SBC23\_S5-02 – Logo a jusante da encosta vegetada está a moradia indicada para remoção provisória.

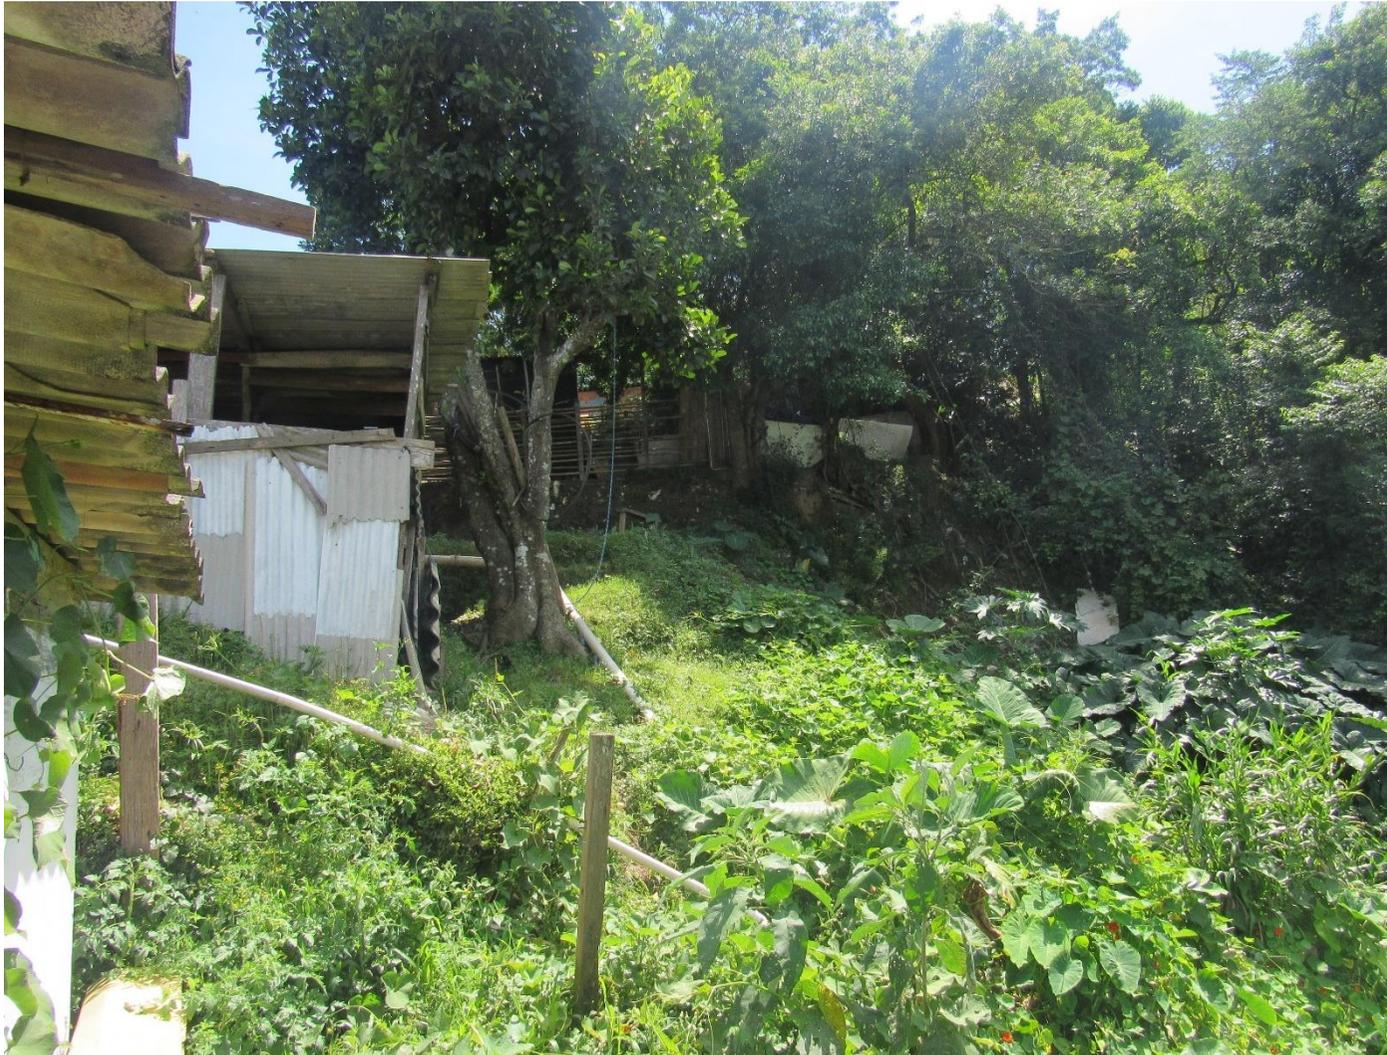
FC-SBC23\_S6-01 – Destaque para limite superior esquerdo do setor. À direita na foto observa-se o trecho do início da concavidade da encosta.

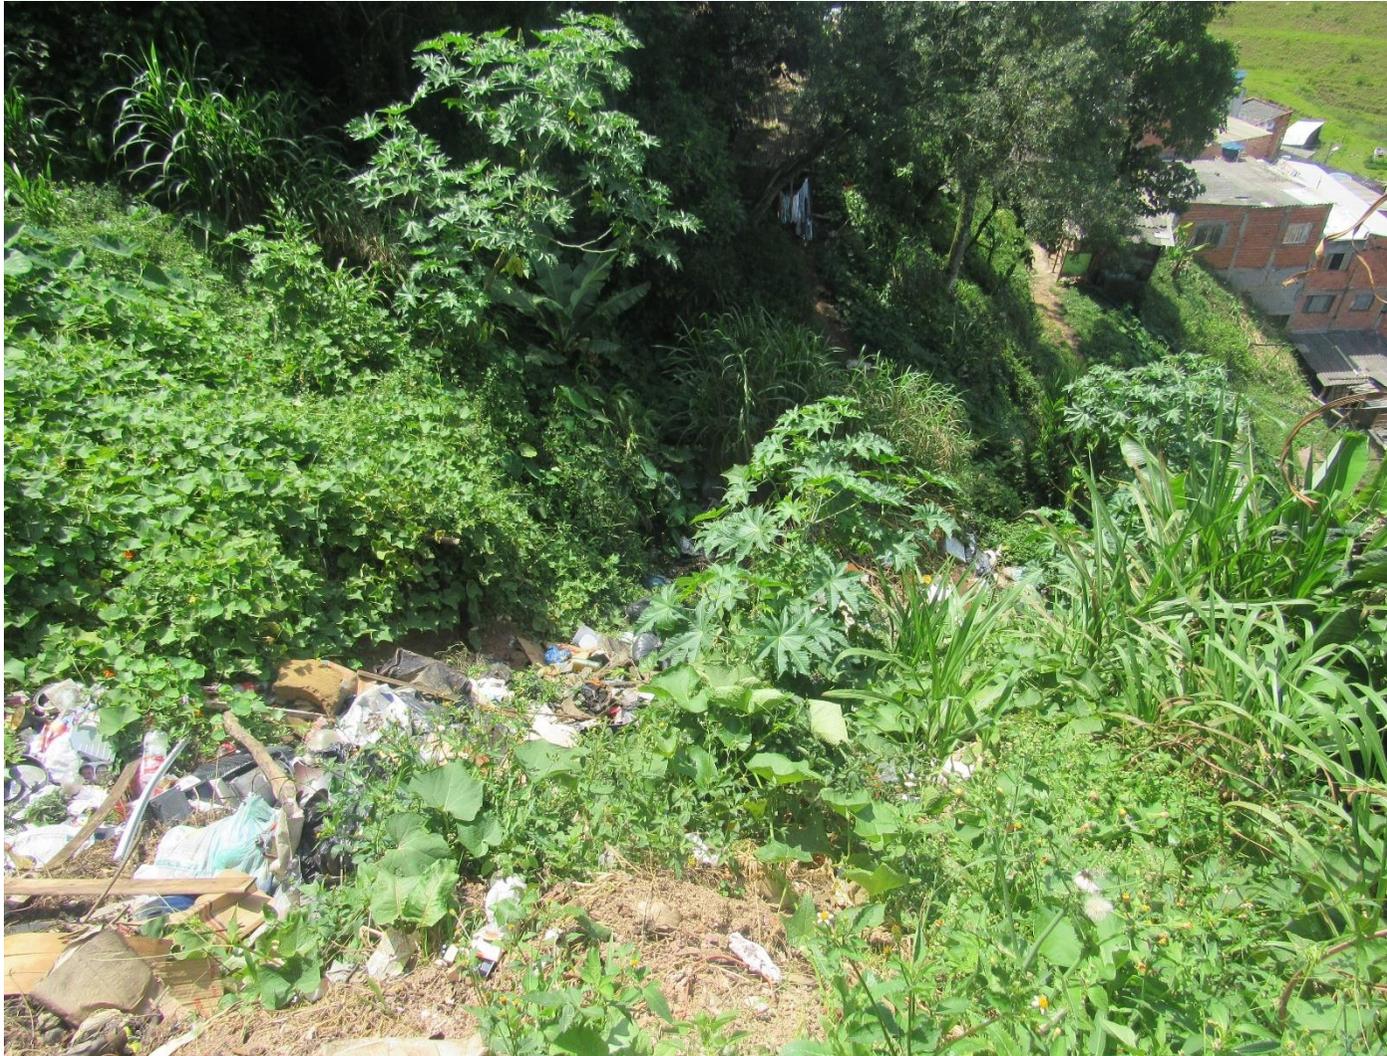
**FC-SBC23\_S6-02** – Destaque para descarte irregular de material na encosta. Na parte superior da foto é possível observar duas moradias de madeira, uma delas encoberta pela vegetação, indicadas para remoção.

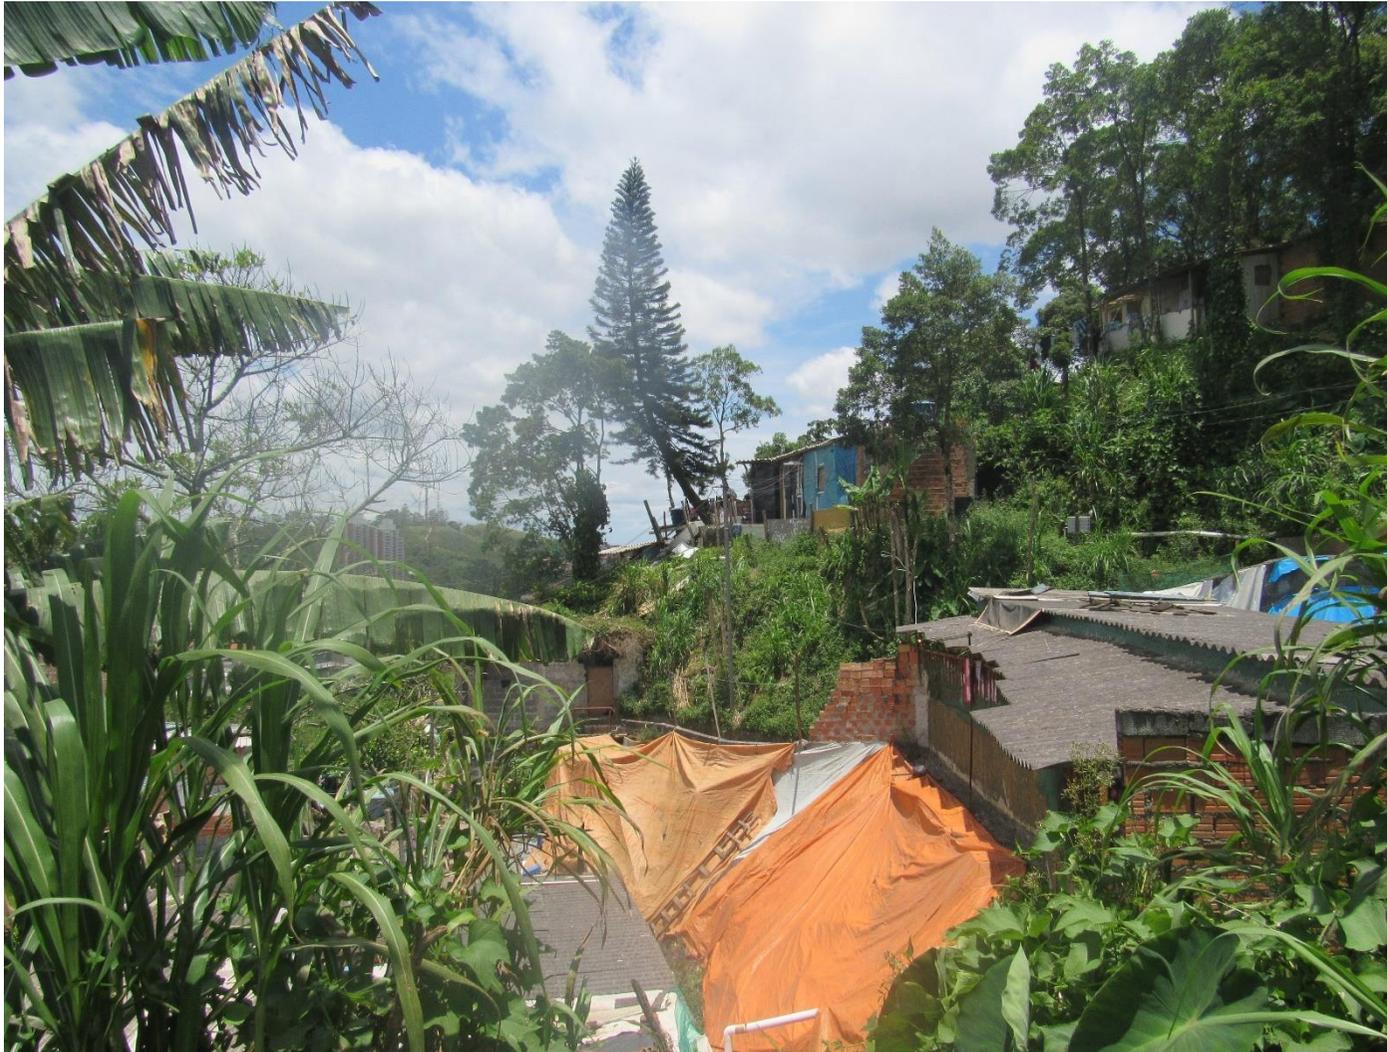
FC-SBC23\_S7-01 – Destaque para lona onde ocorreu um possível processo de deslizamento.

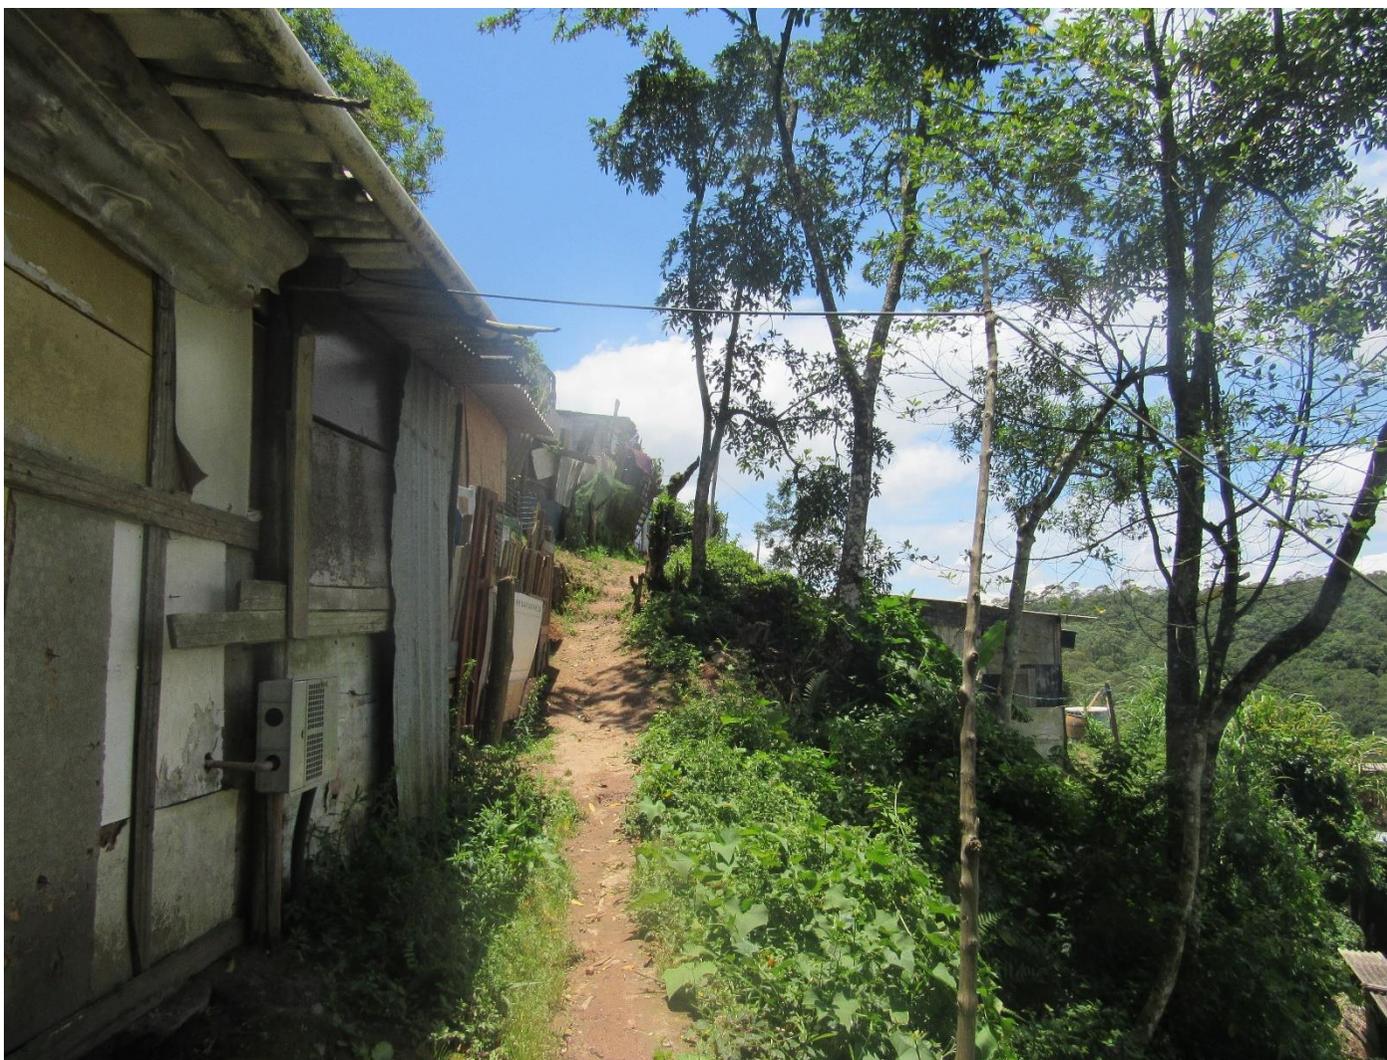
**FC-SBC23\_S7-02** – À esquerda na foto as duas moradias indicadas para remoção.
