## VOLUME II

# PLANO MUNICIPAL DE REDUÇÃO DE RISCOS DE SÃO BERNARDO DO CAMPO

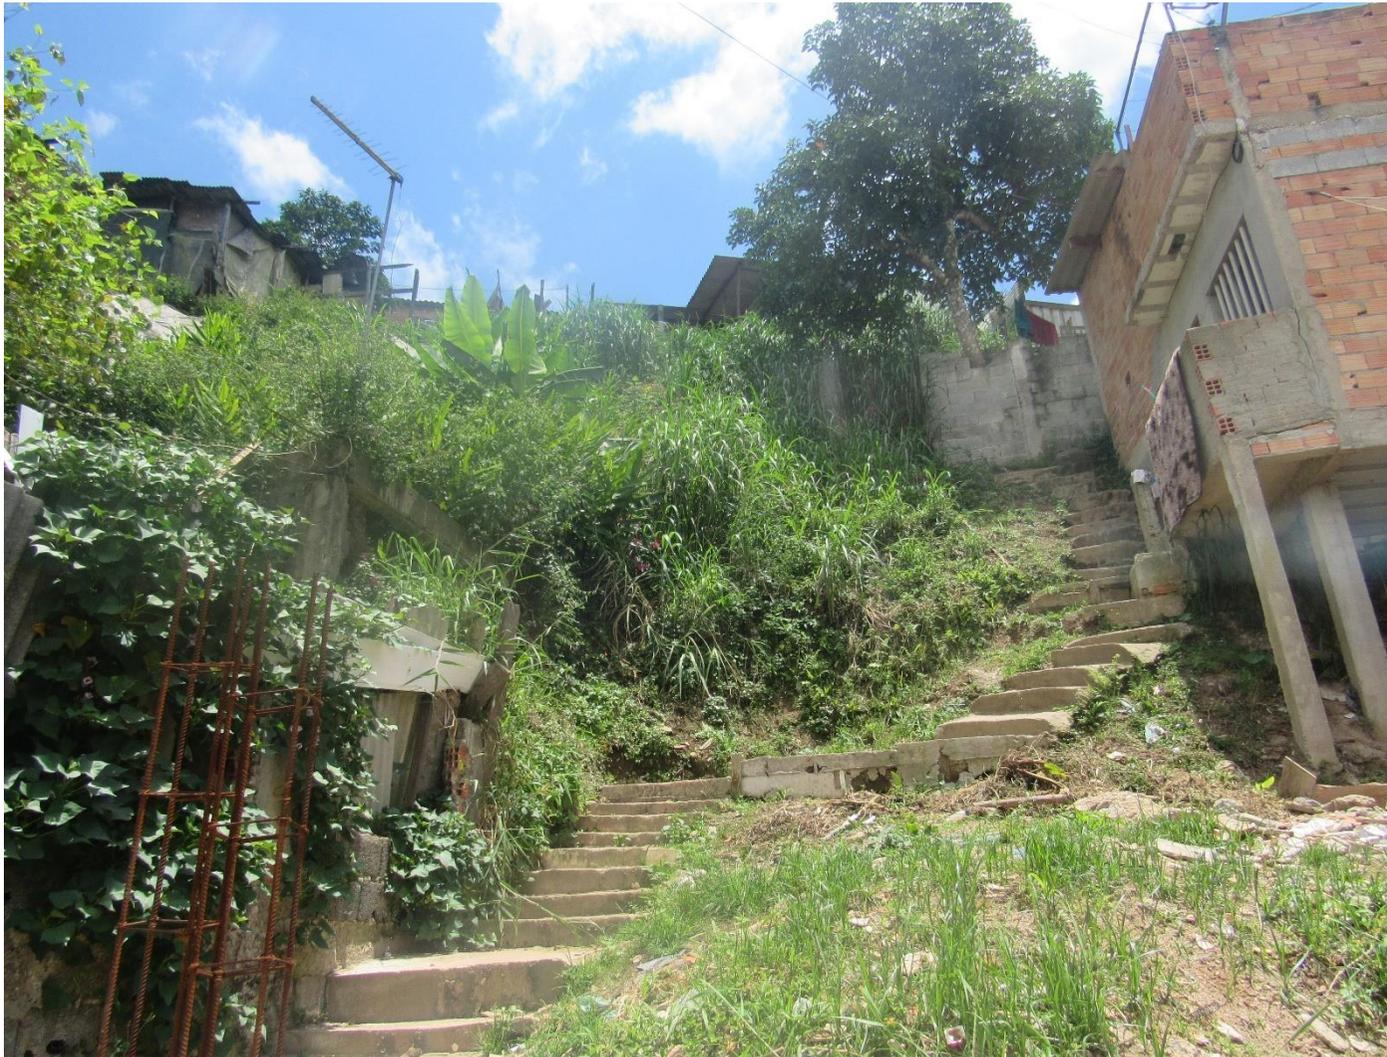
FC-SBC23\_S8-01 – Vista da encosta no limite esquerdo do setor.

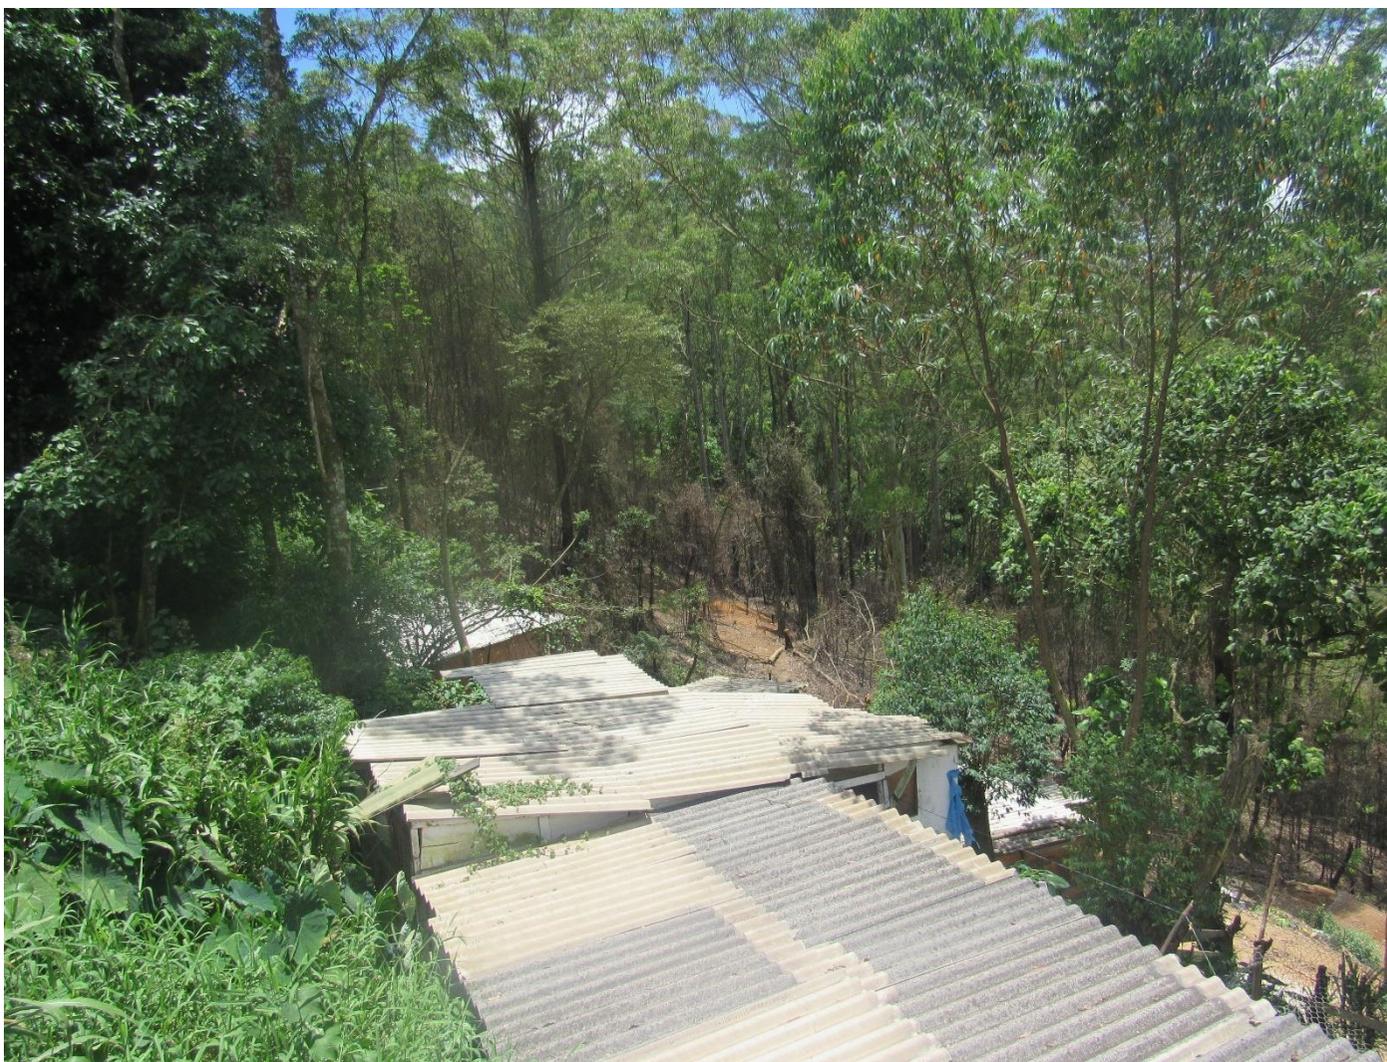
**FC-SBC23\_S8-02** – Destaque para o limite direito do setor. O local está sendo ocupado por moradias precárias.

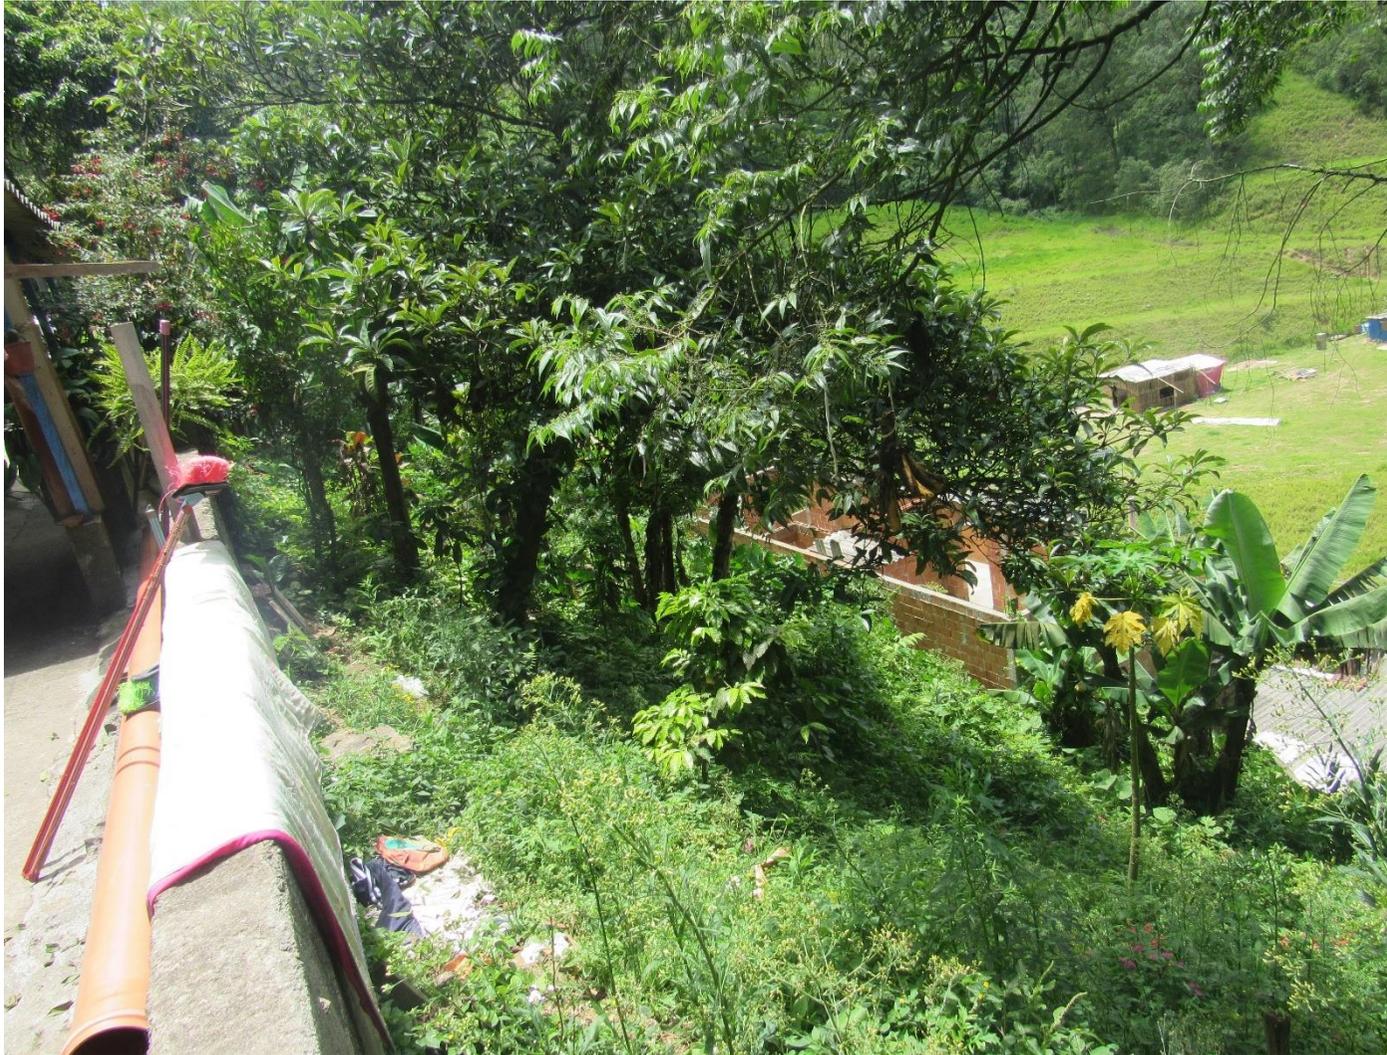
FC-SBC23\_S9-01 – Destaque para encosta no canto superior direito do setor.

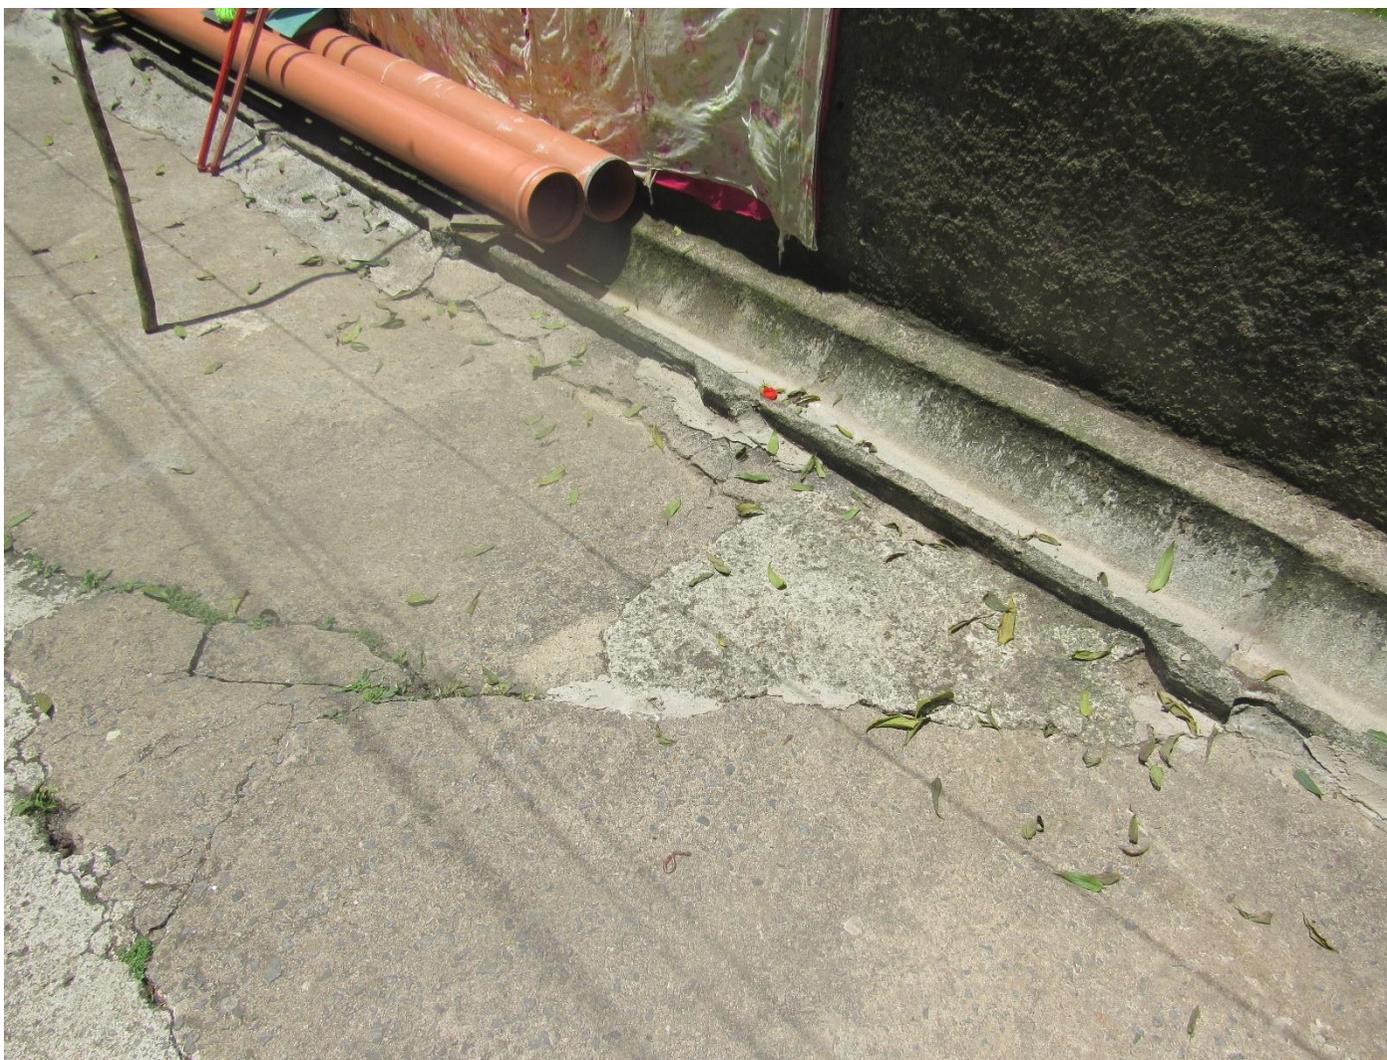
**FC-SBC23\_S9-02** – Destaque para canaleta na crista do setor.

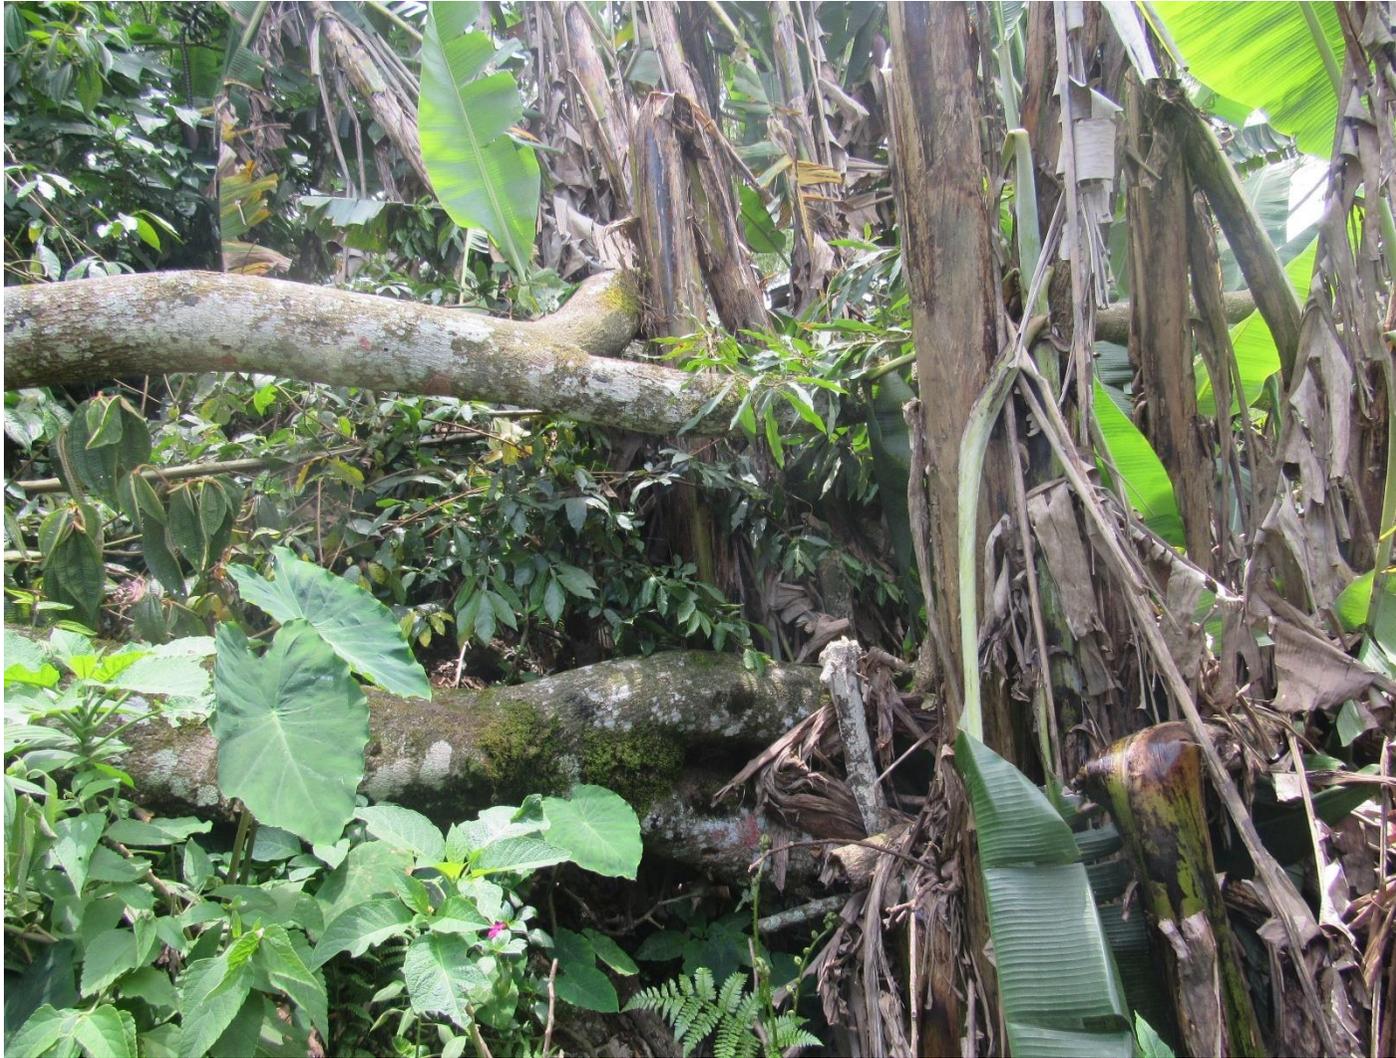
**FC-SBC23\_S9-03** – Árvores caídas no limite superior direito do setor.

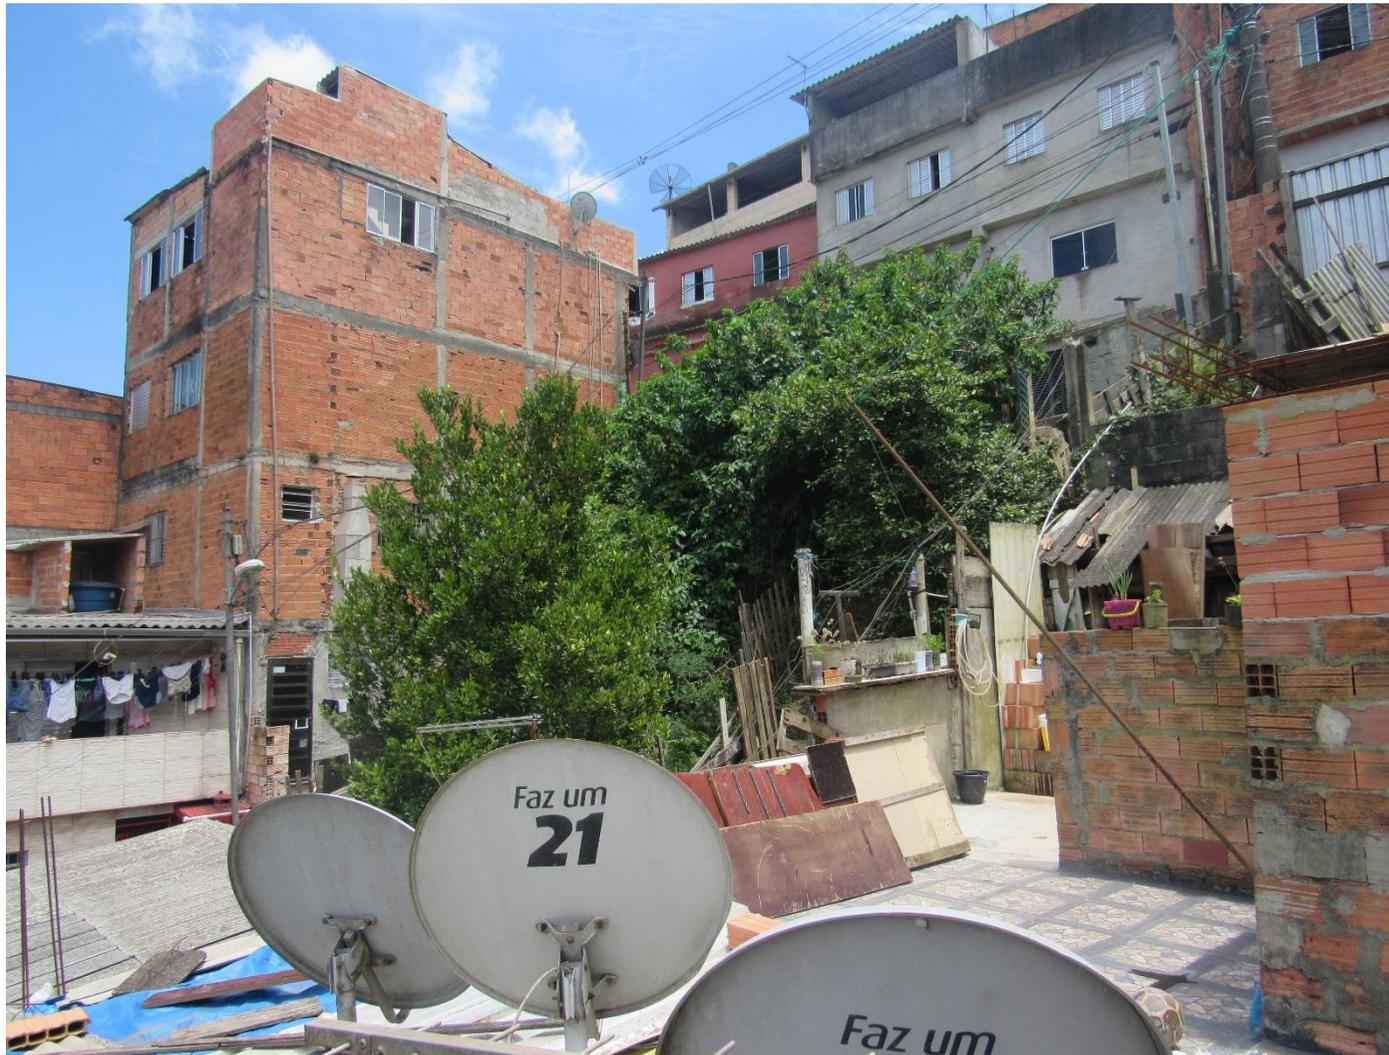
FC-SBC23\_S10-01 – Vista geral do setor.

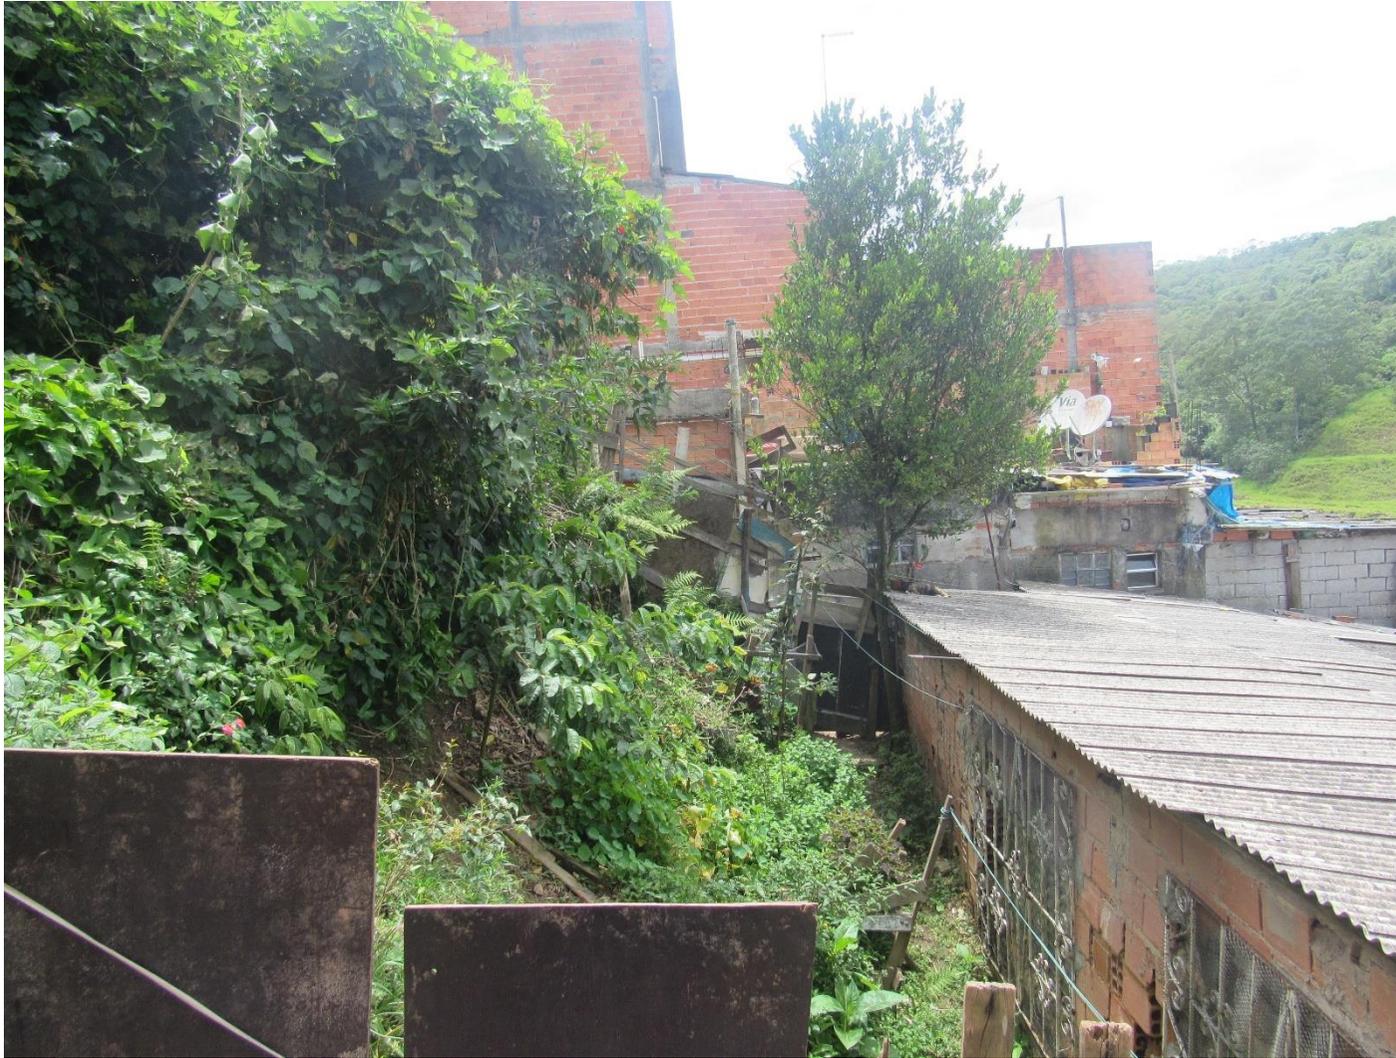
**FC-SBC23\_S10-02** – Destaque para proximidade entre a moradia e a encosta.

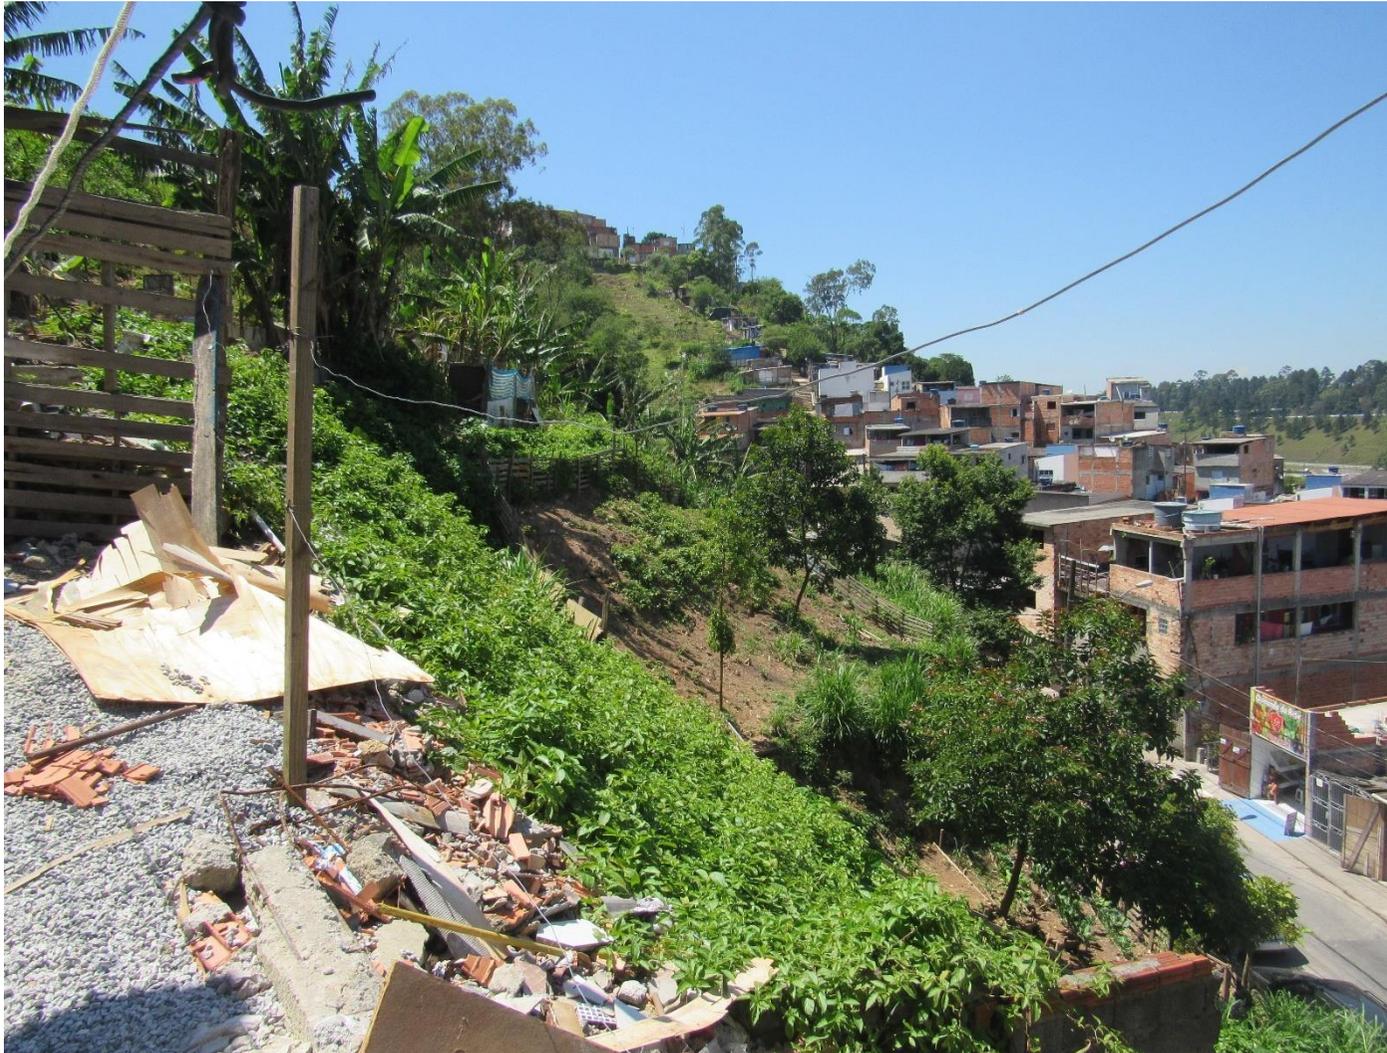
FC-SBC25\_S1-01 – Vista ampla da encosta, com áreas de cultivo, vegetadas e com solo exposto.

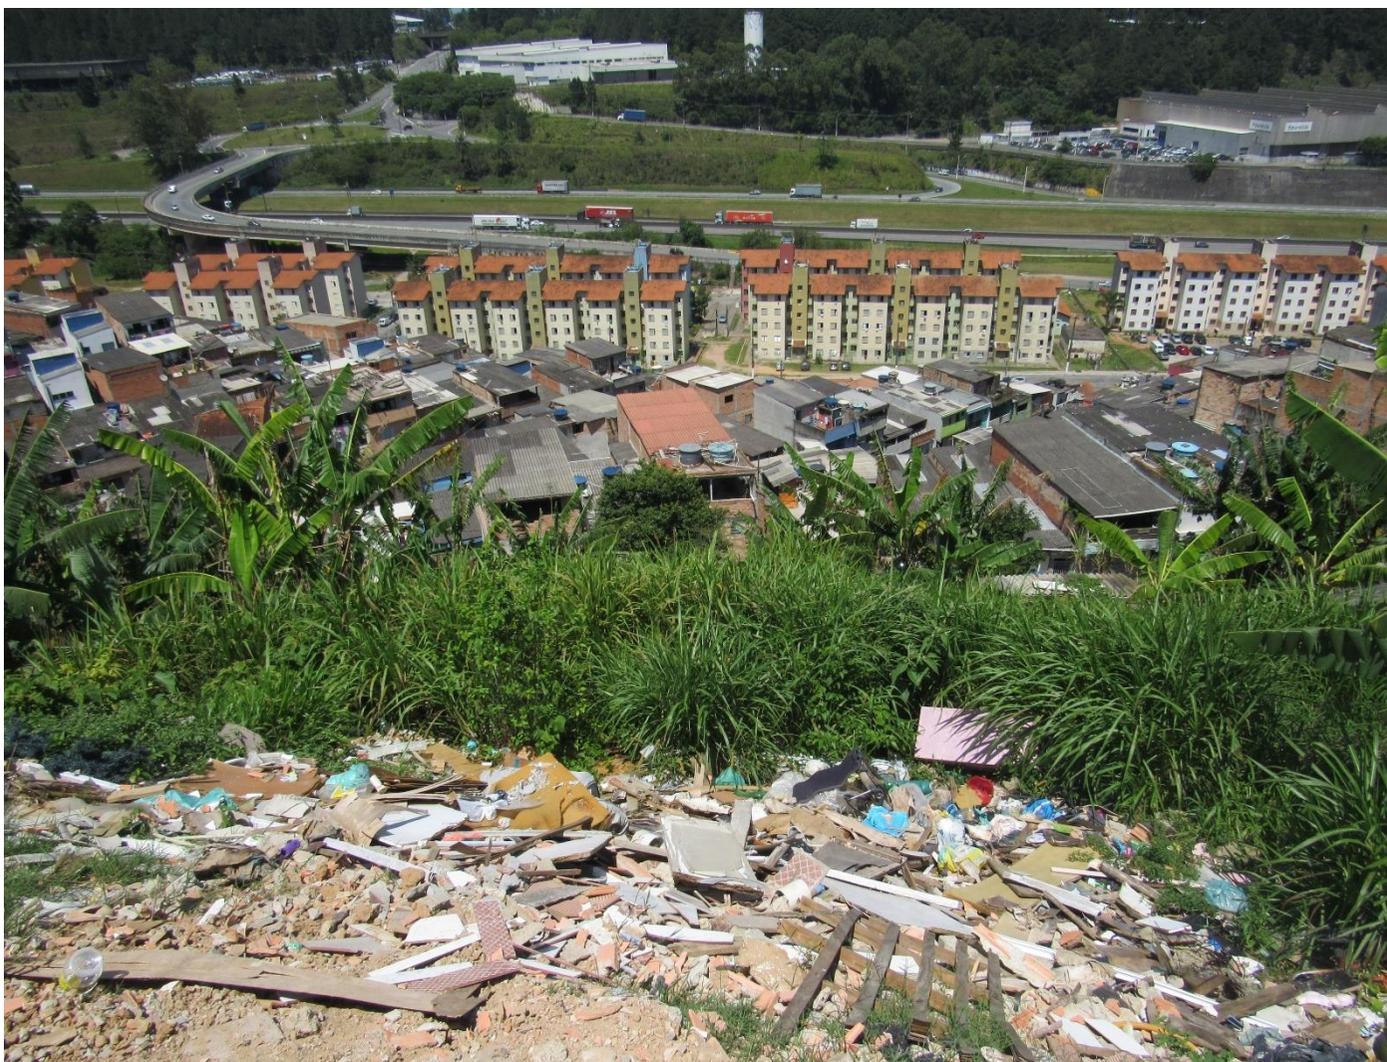
**FC-SBC25\_S1-02** – Vista para um dos locais de descarte irregular de material (lixo e entulho) na parte superior direita do setor.

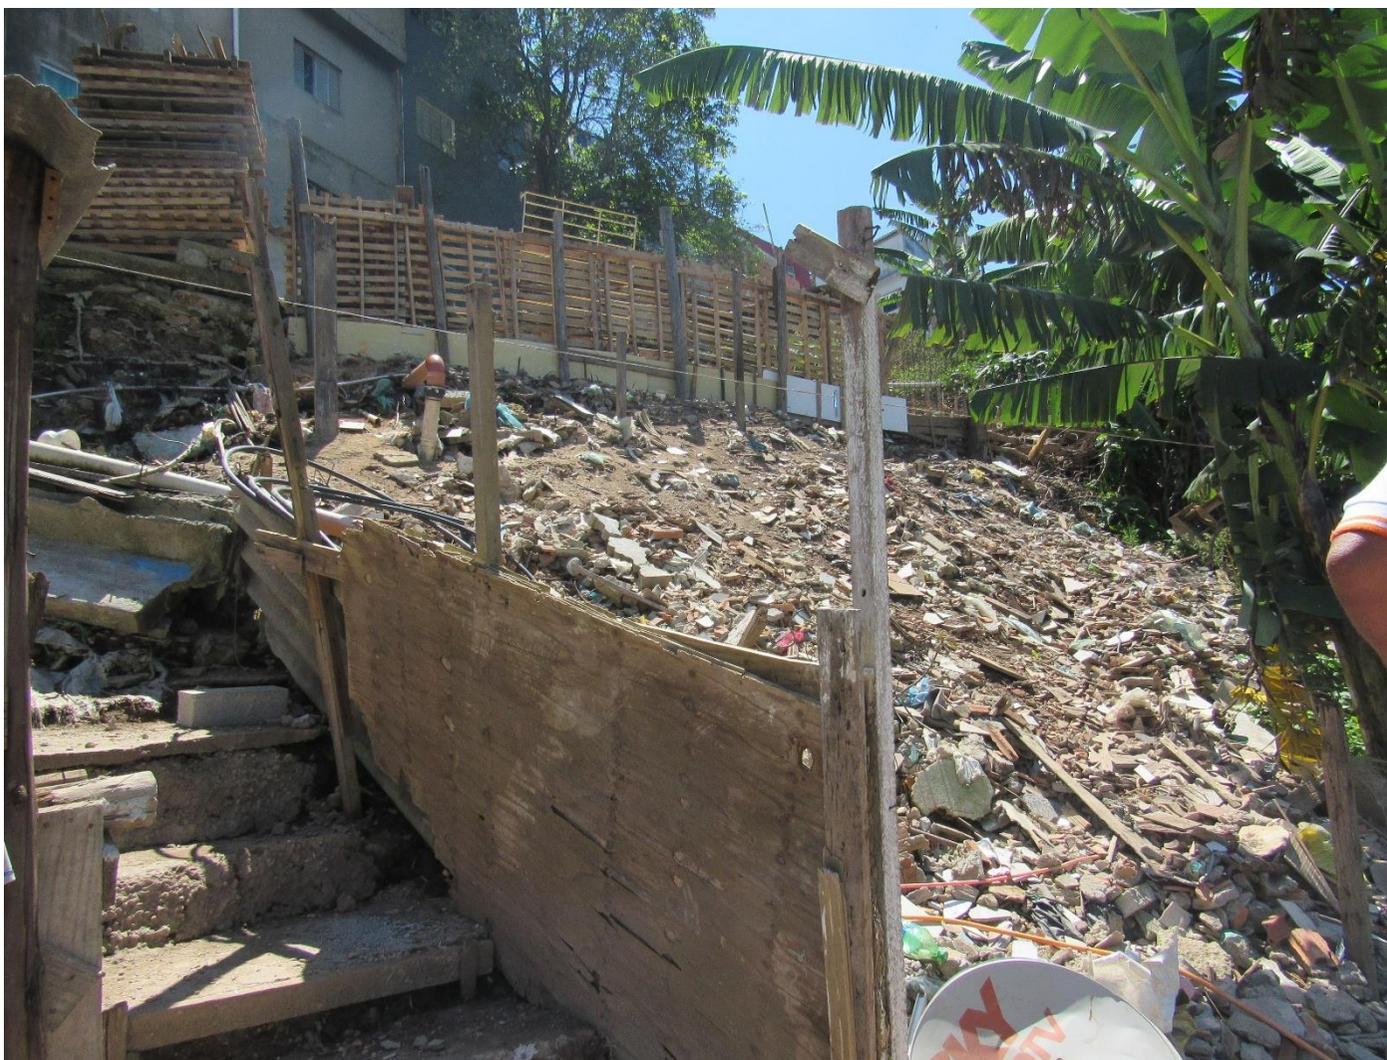
**FC-SBC25\_S1-03** – Outro local de descarte inadequado de material (lixo e entulho), entretanto, possivelmente foram demolidas casas e muitos escombros permanecem no local – parte superior esquerda do setor.

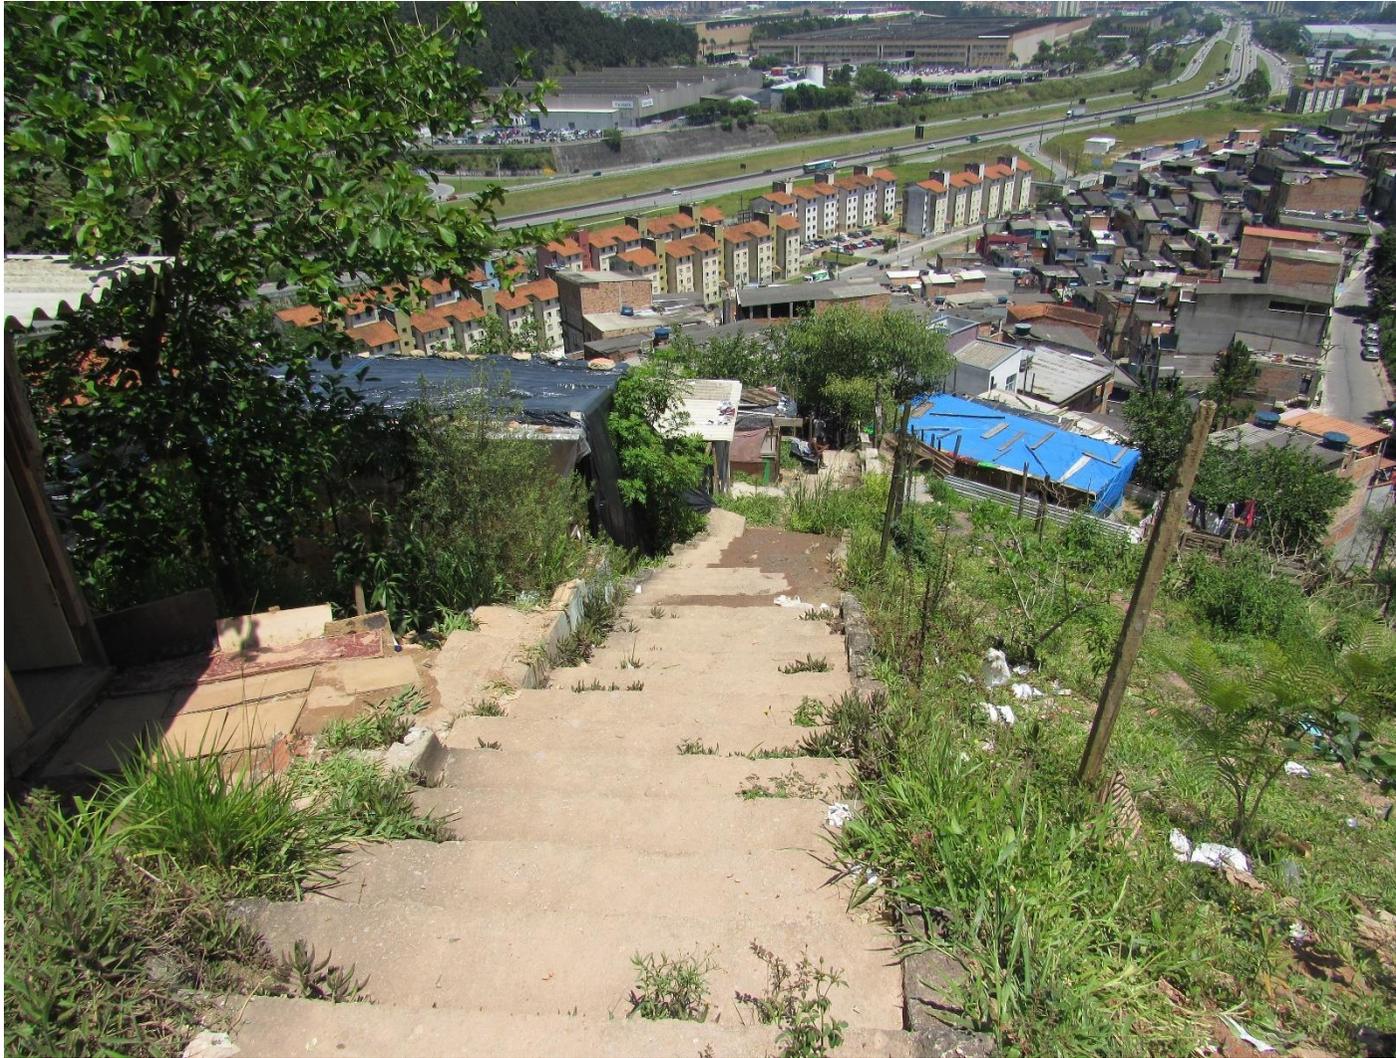
FC-SBC25\_S2-02 – Vista para escada de acesso.

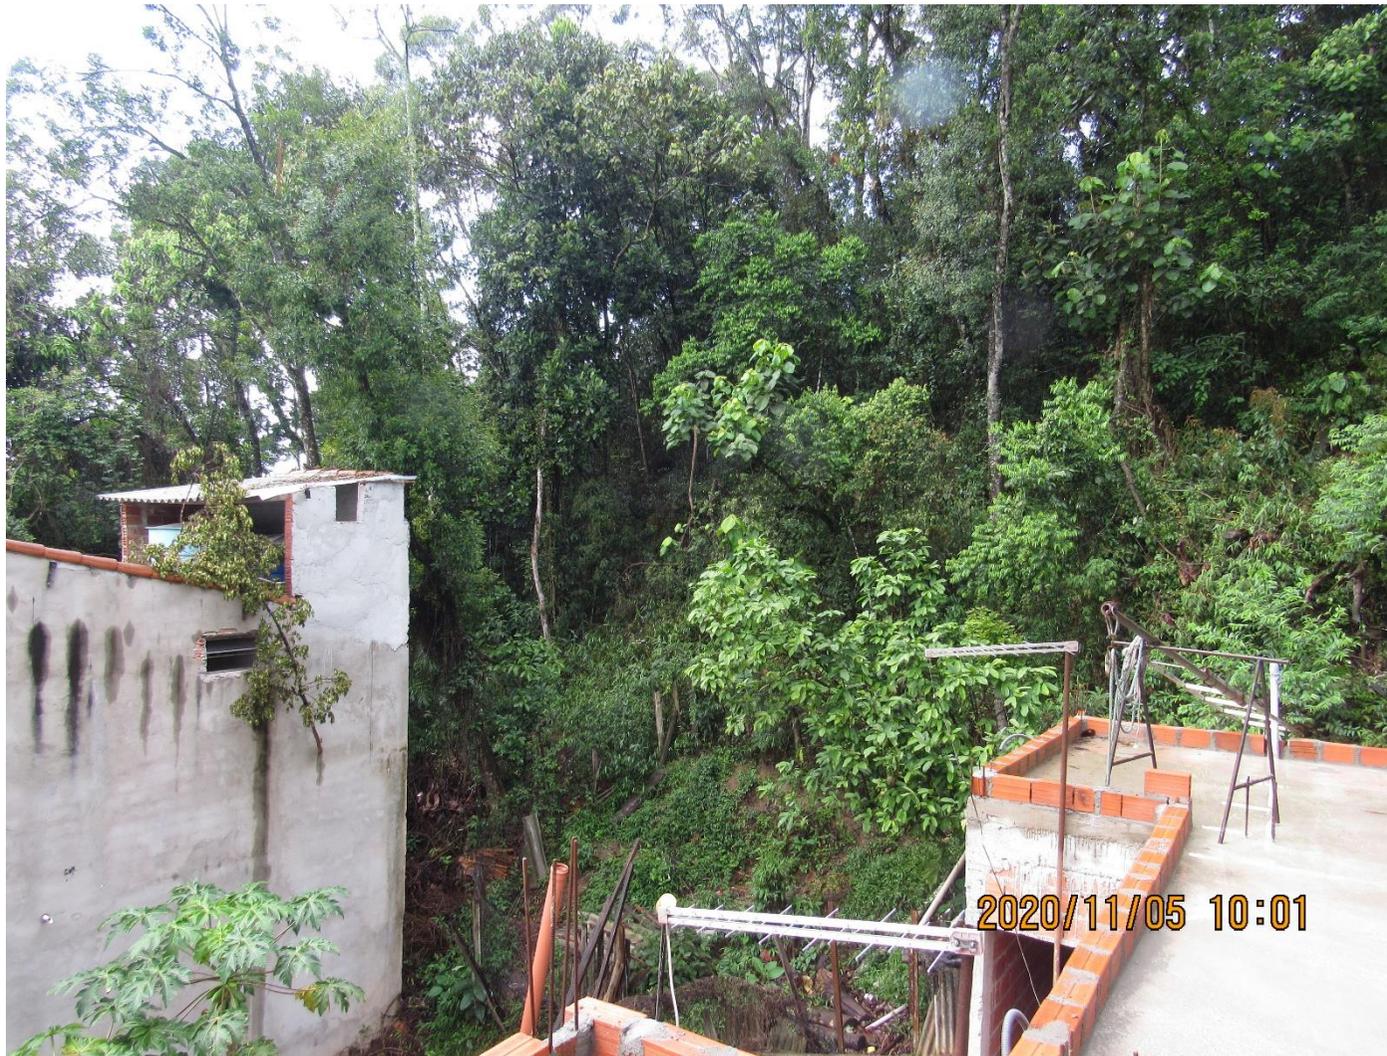
FC-SBC30\_S1-01 – Vista para encosta vegetada, lado esquerdo da Rua Serra da Santa Maria.

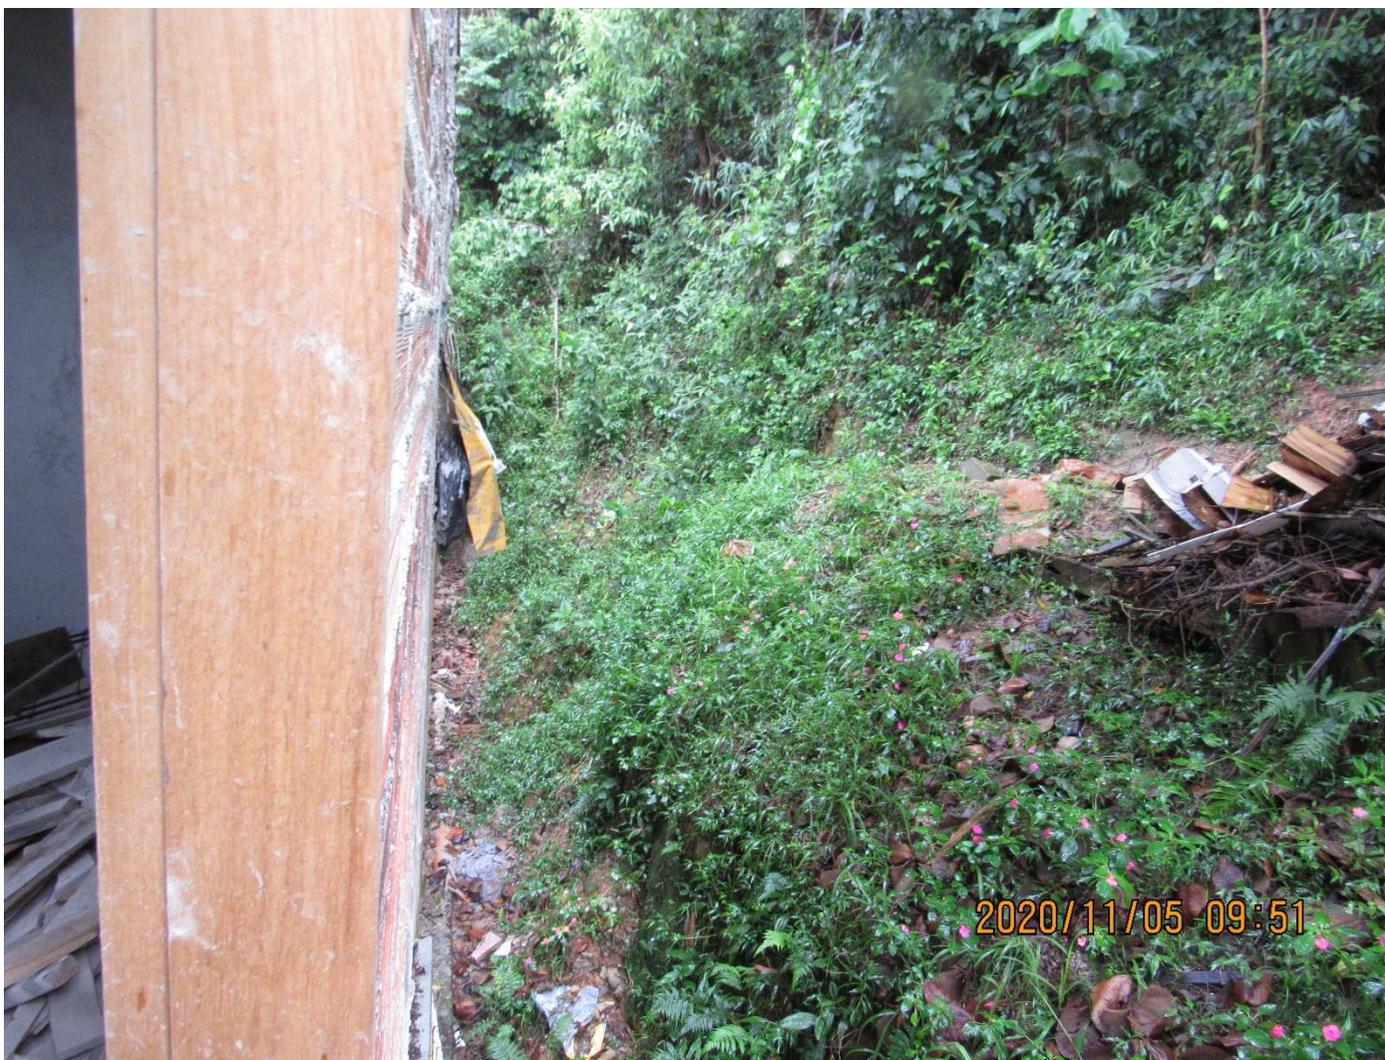
**FC-SBC30\_S1-02** – Destaque para distância entre a última casa da Rua Serra da Santa Maria (fim da rua) e a encosta. Possível local com material depositado.

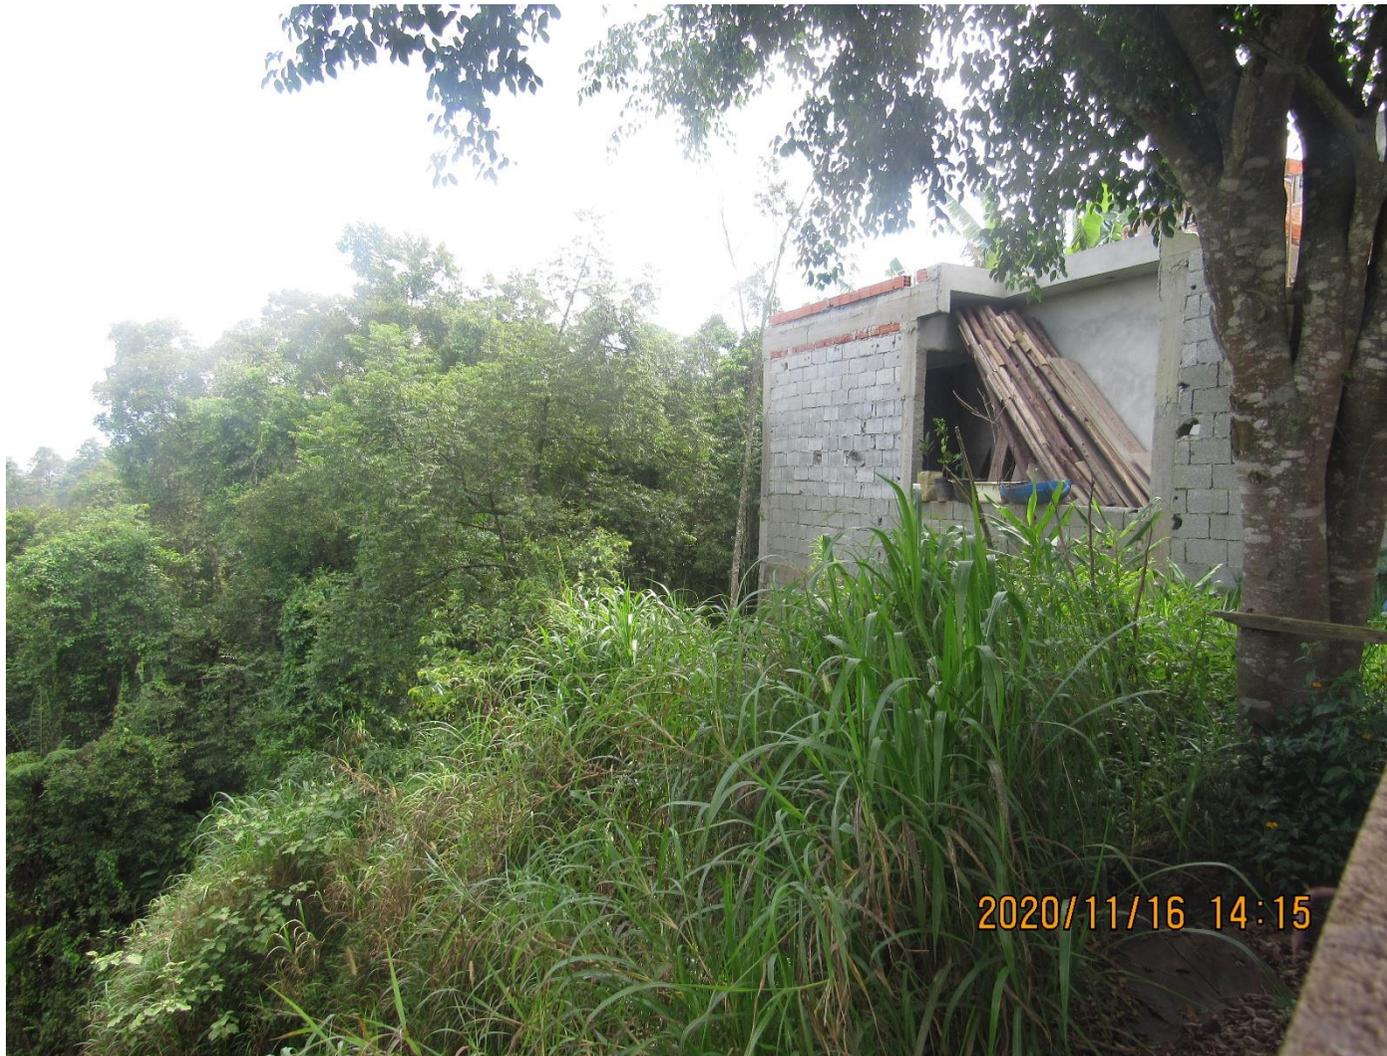
FC-SBC33\_S1-01 – Vista da última casa da Rua das Andorinhas, a edificação está próxima da crista.

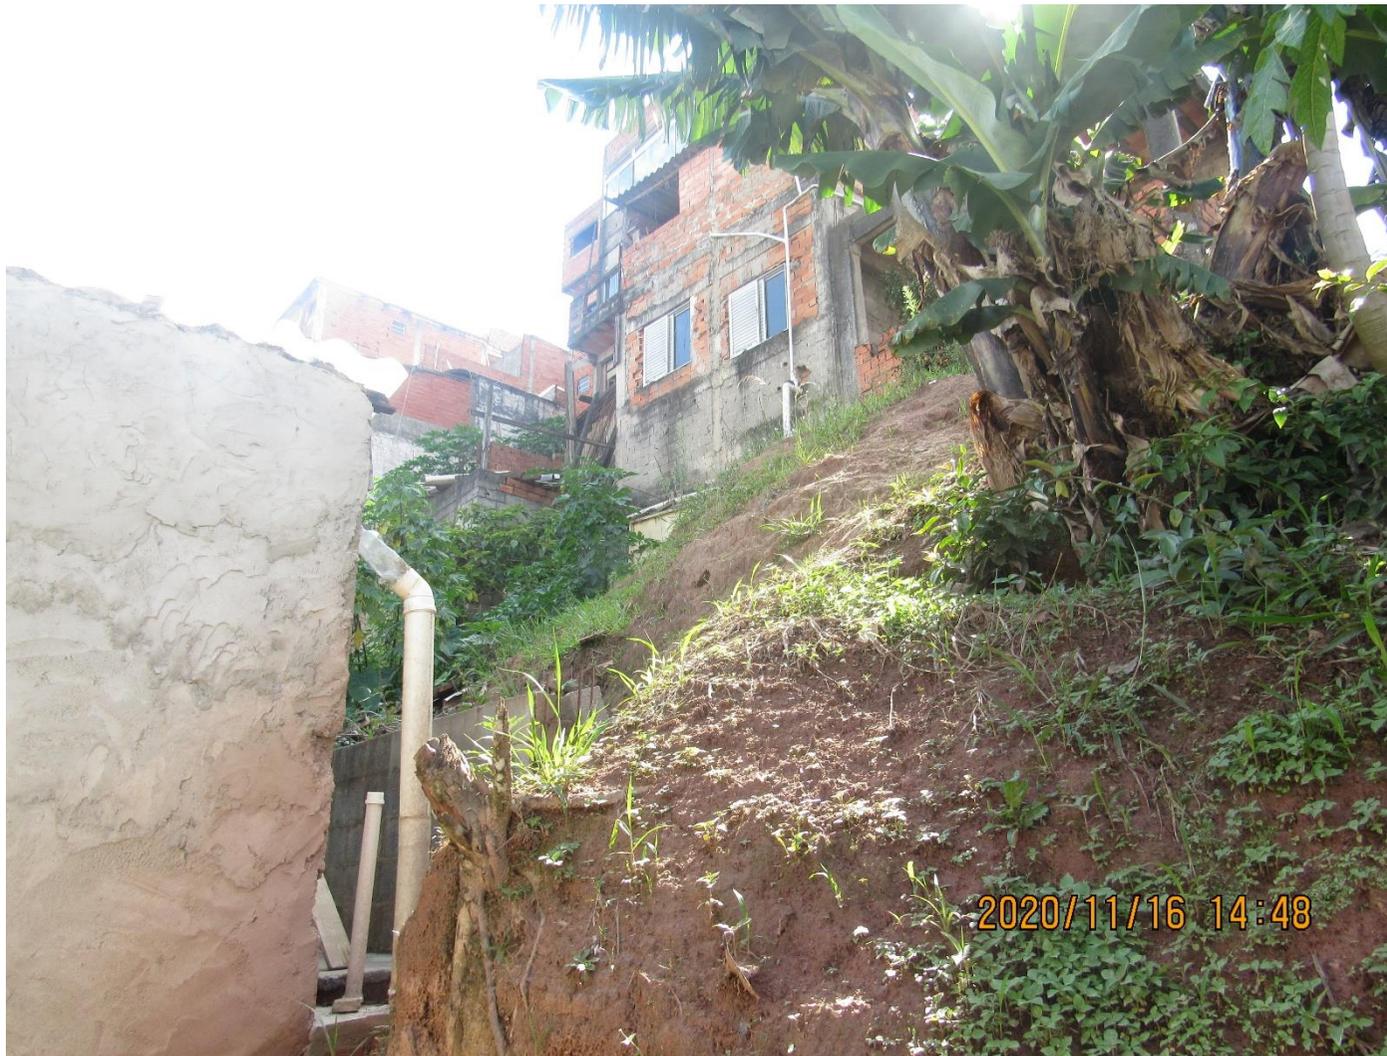
FC-SBC33\_S2-01 – Talude de corte no fundo das casas da Rua das Araras. Situação que se repete nessa faixa de casas.
