## VOLUME II

# PLANO MUNICIPAL DE REDUÇÃO DE RISCOS DE SÃO BERNARDO DO CAMPO

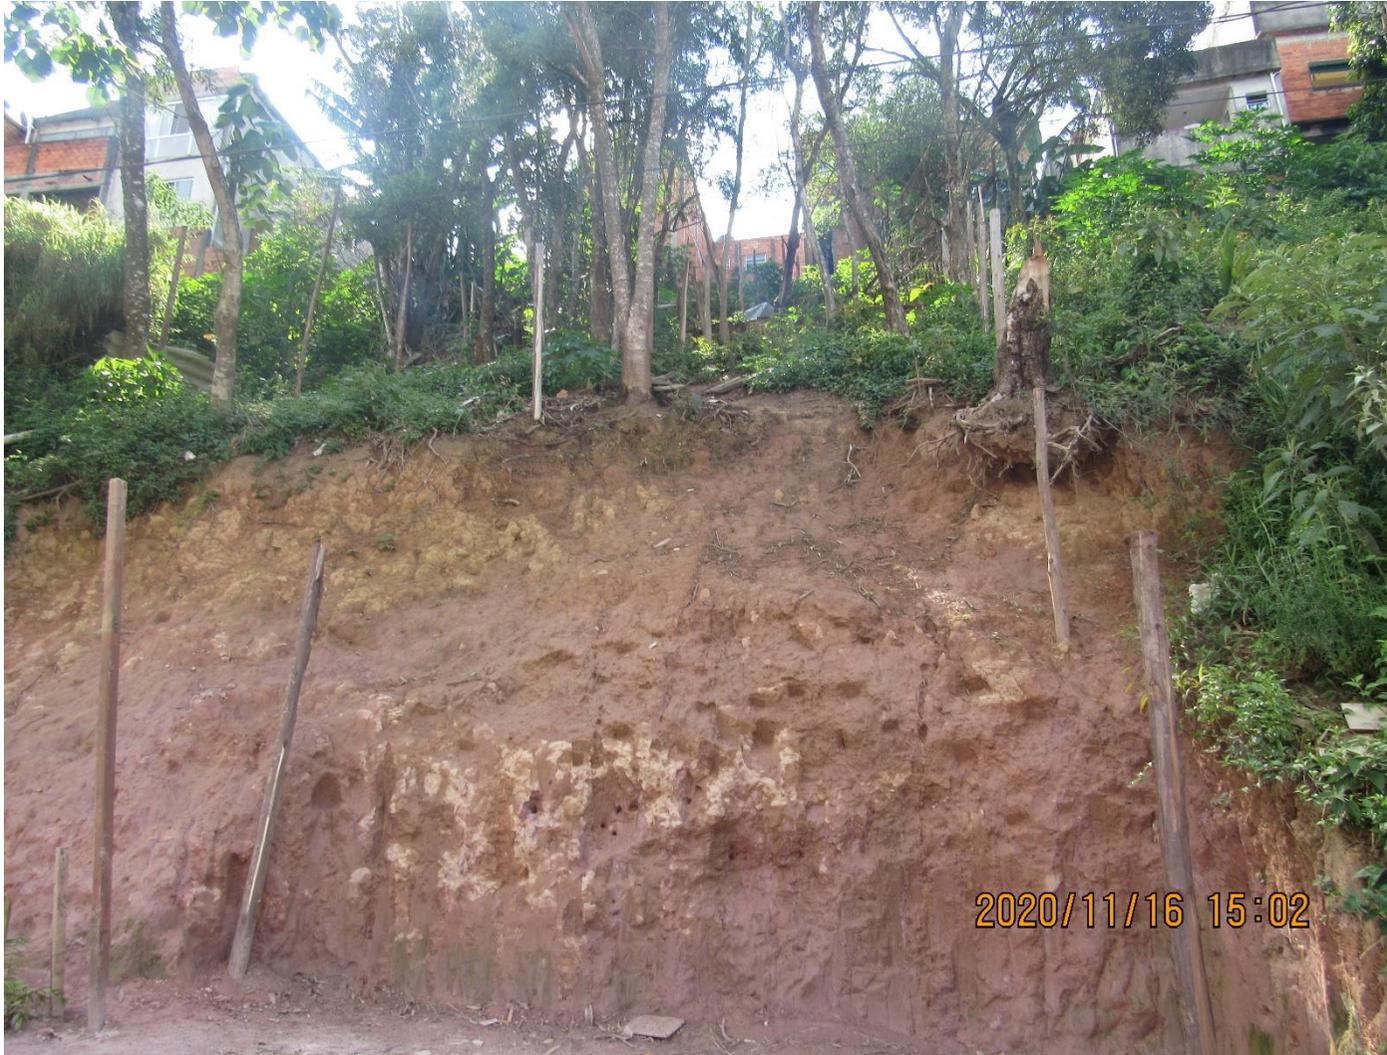
**FC-SBC33\_S2-03** – Corte executado, aparentemente, para instalação de uma edificação na Rua das Araras.

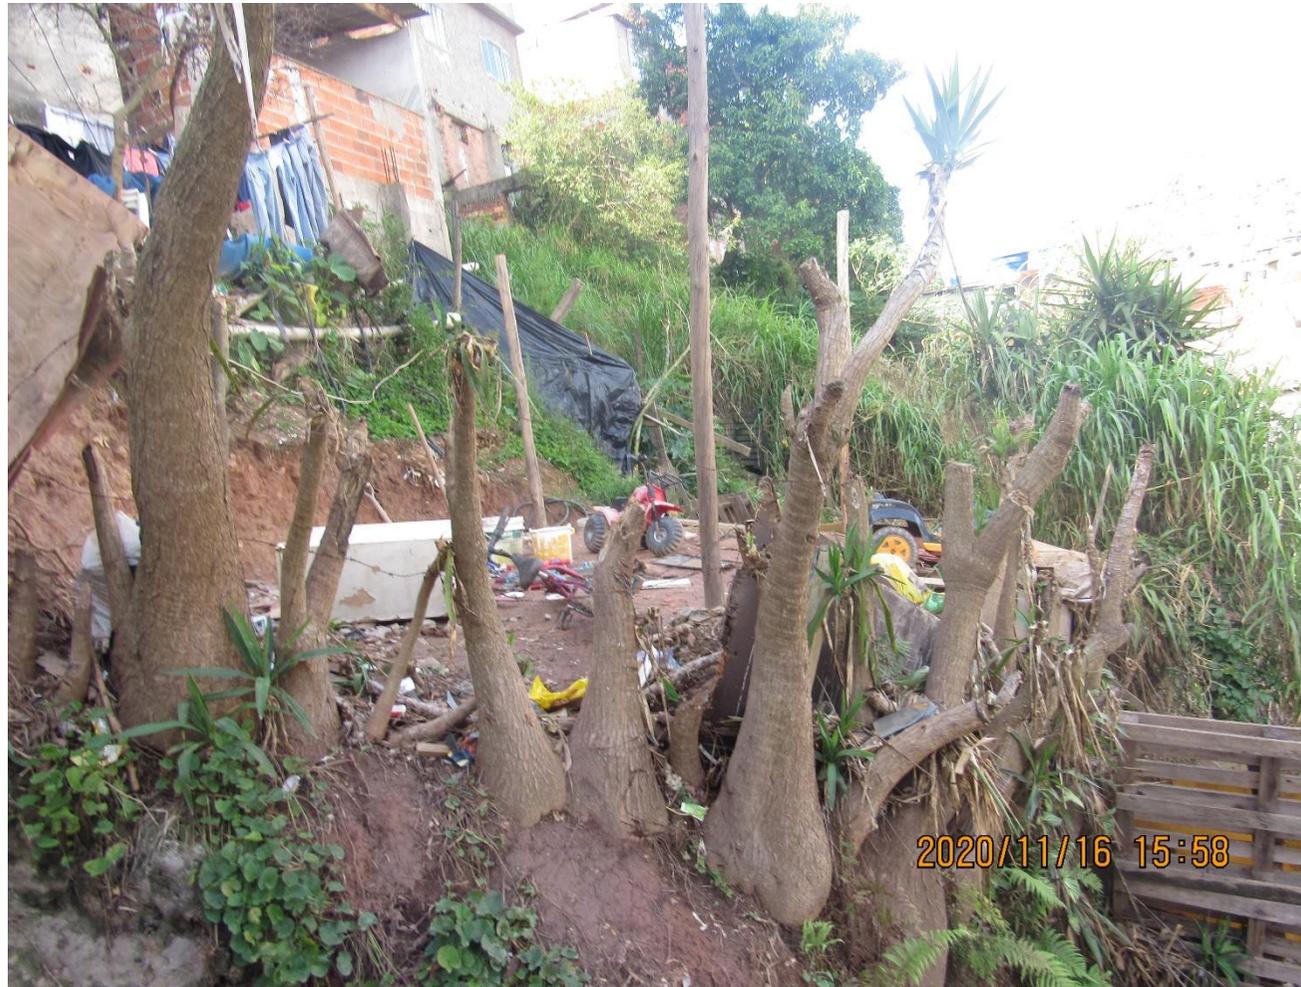
**FC-SBC34\_S1-02** – Vista da encosta parte vegetada e parte com solo exposto.

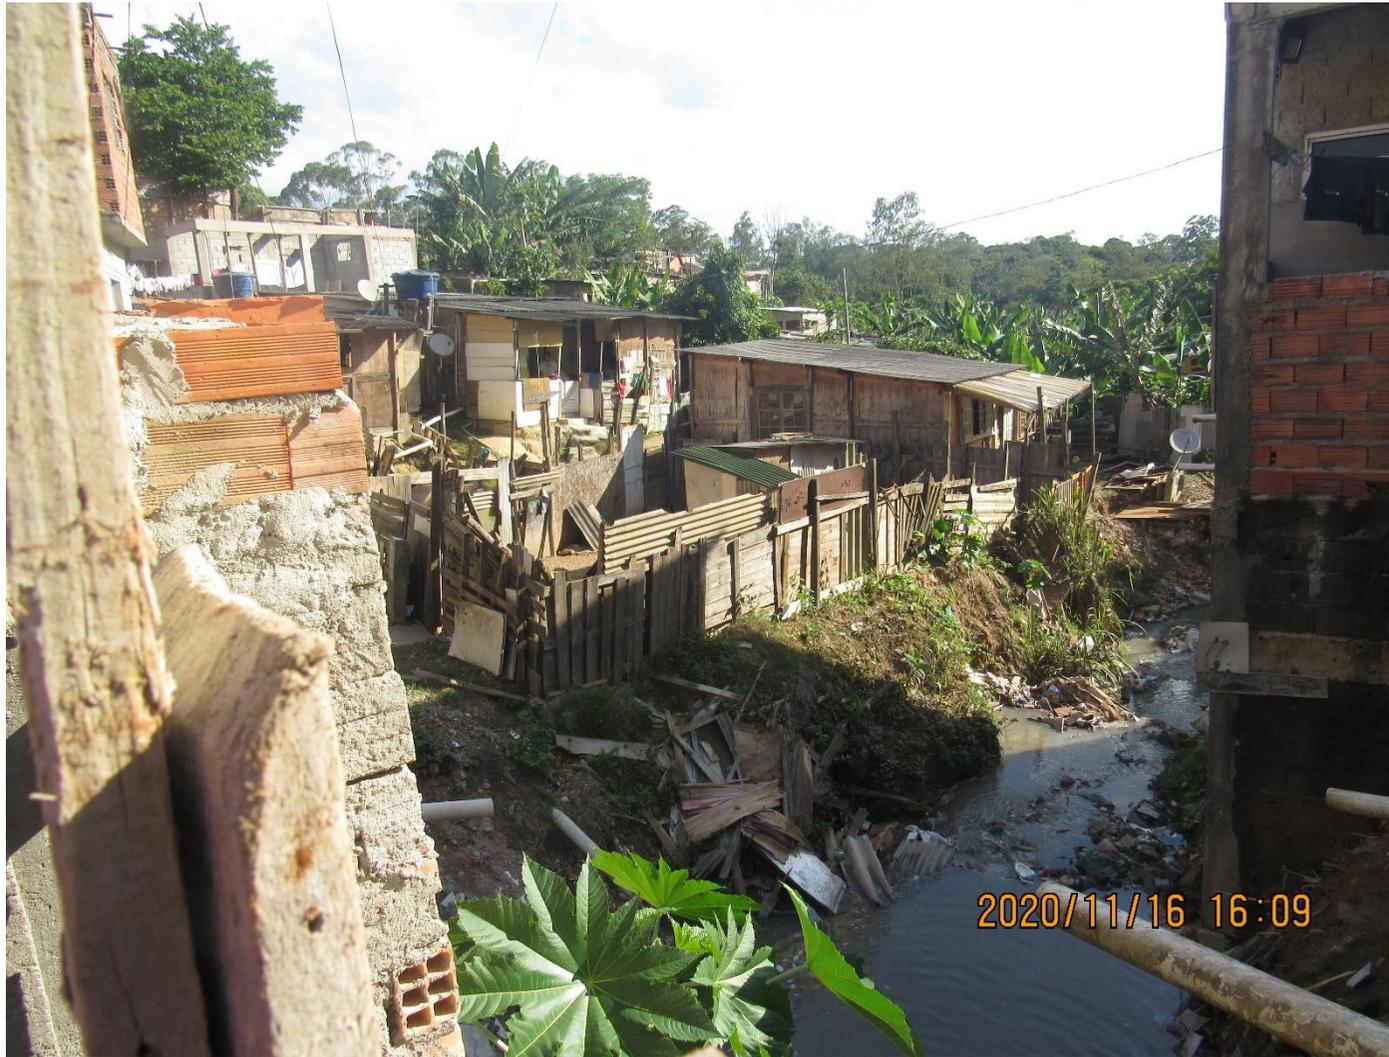
FC-SBC34\_S3-01 – Situação das moradias em uma das extremidades do setor no final da Avenida 1001.

<b>Indicação de intervenção</b>	<b>Custo (Reais)</b>	
Limpeza (260 m <sup>3</sup> )	R\$ 69.505,80	
Plano Local de Urbanização e Drenagem	N/A	
<b>Encargos (Serviços complementares / Projeto / BDI)</b>	R\$ 25.022,09	
<b>Total</b>	<b>R\$ 94.527,89</b>

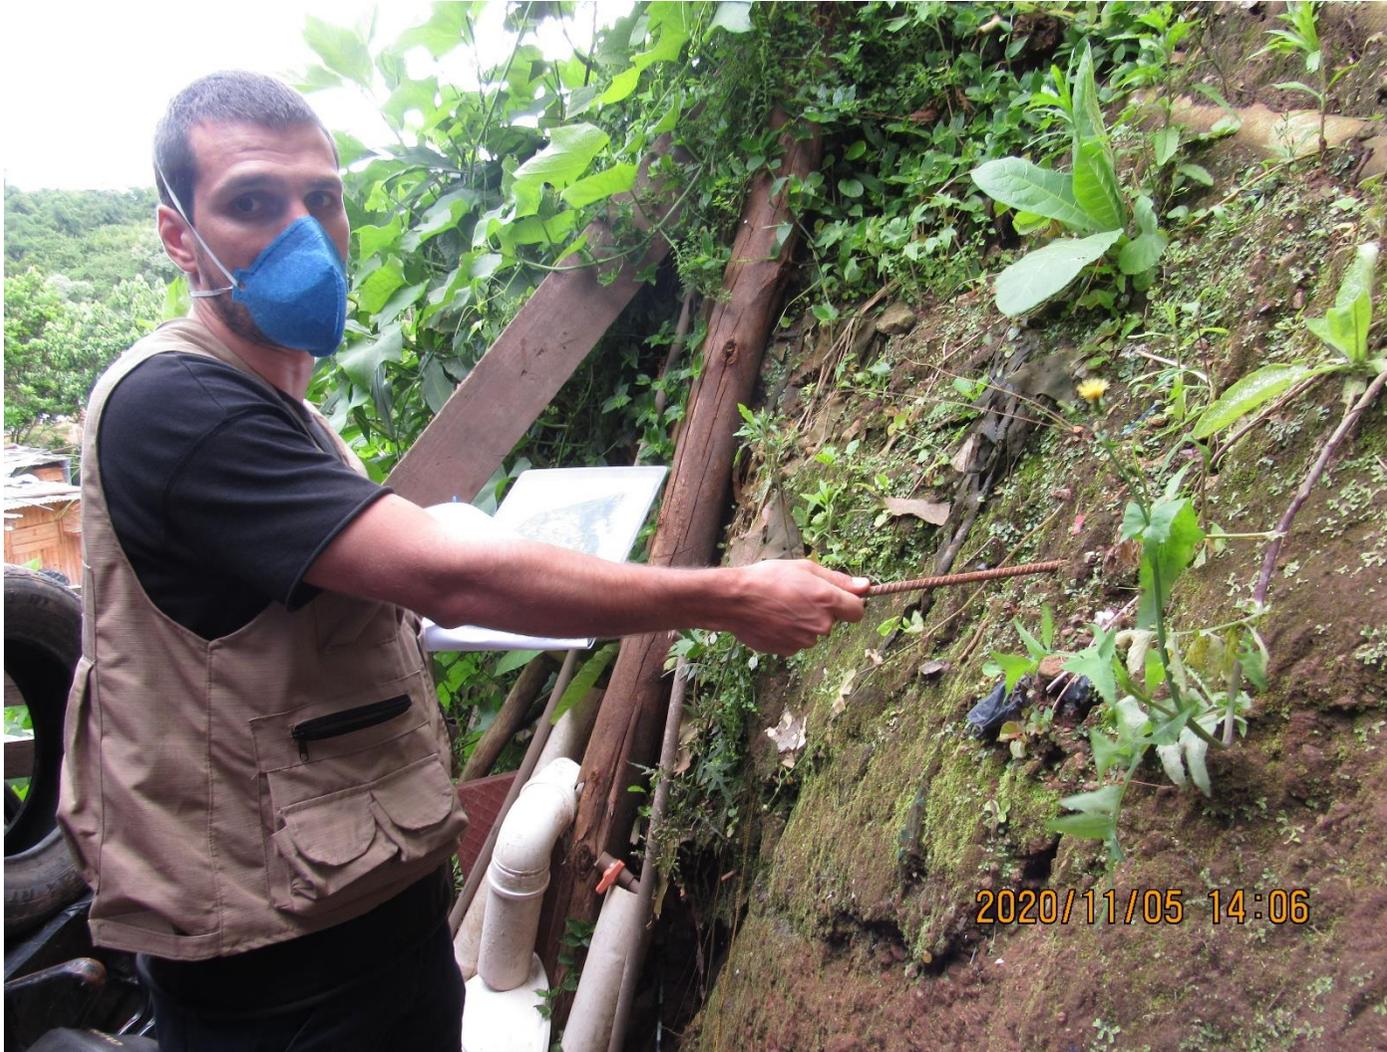
FC-SBC35\_S1-02 – Integrante da equipe do LabGRis efetuando teste rápido de resistência do solo/rocha à penetração.

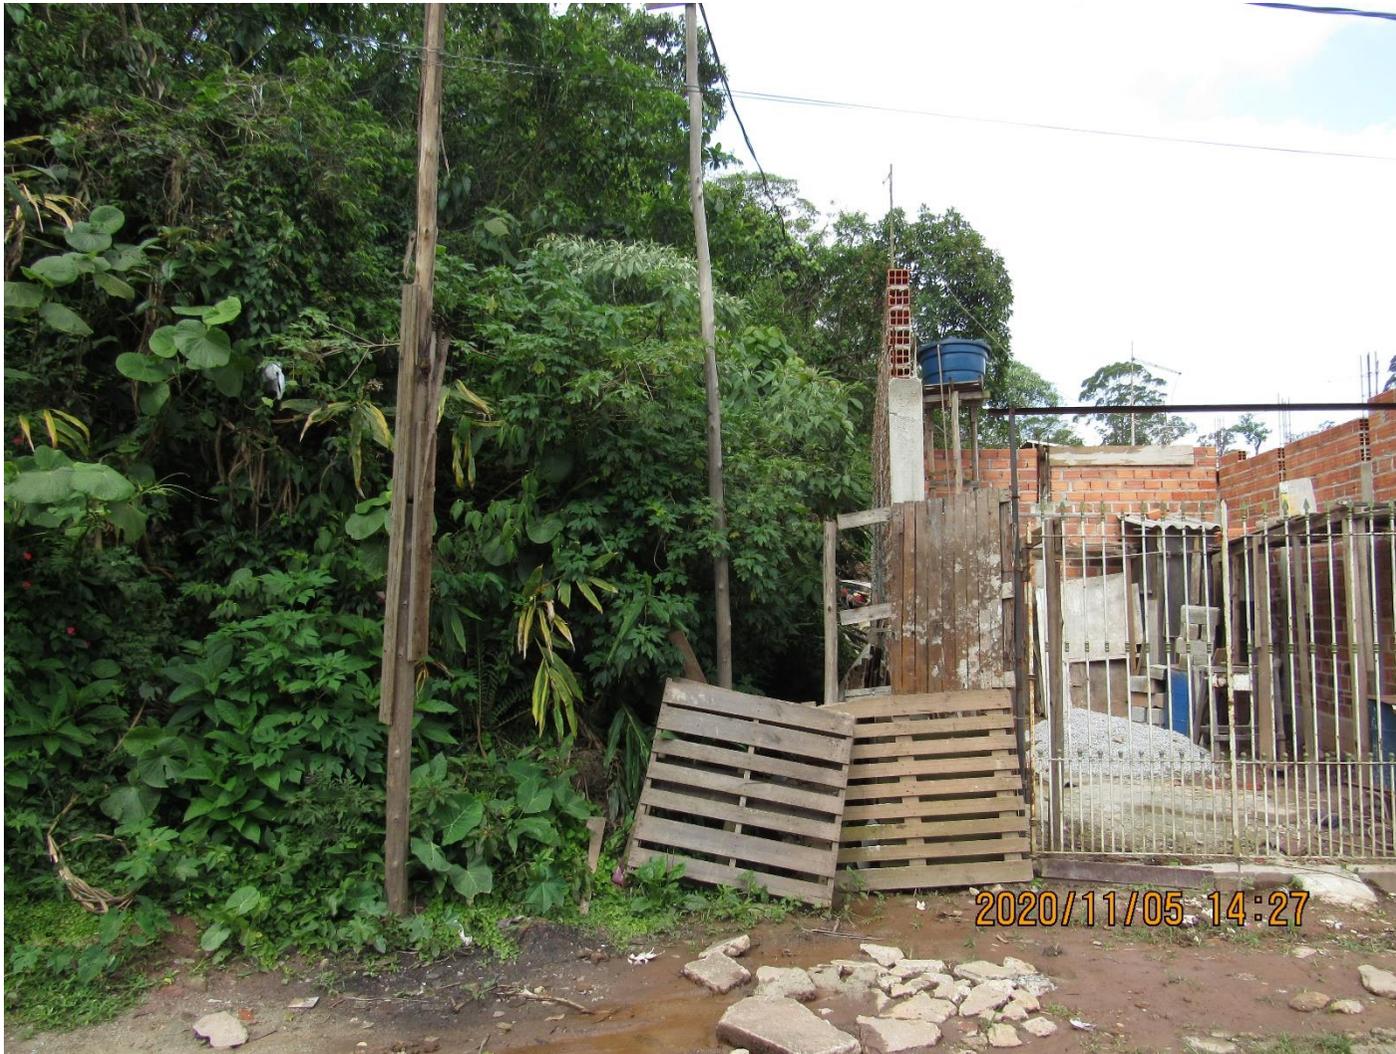
FC-SBC35\_S2-02 – Destaque para proximidade da moradia do sopé à encosta.

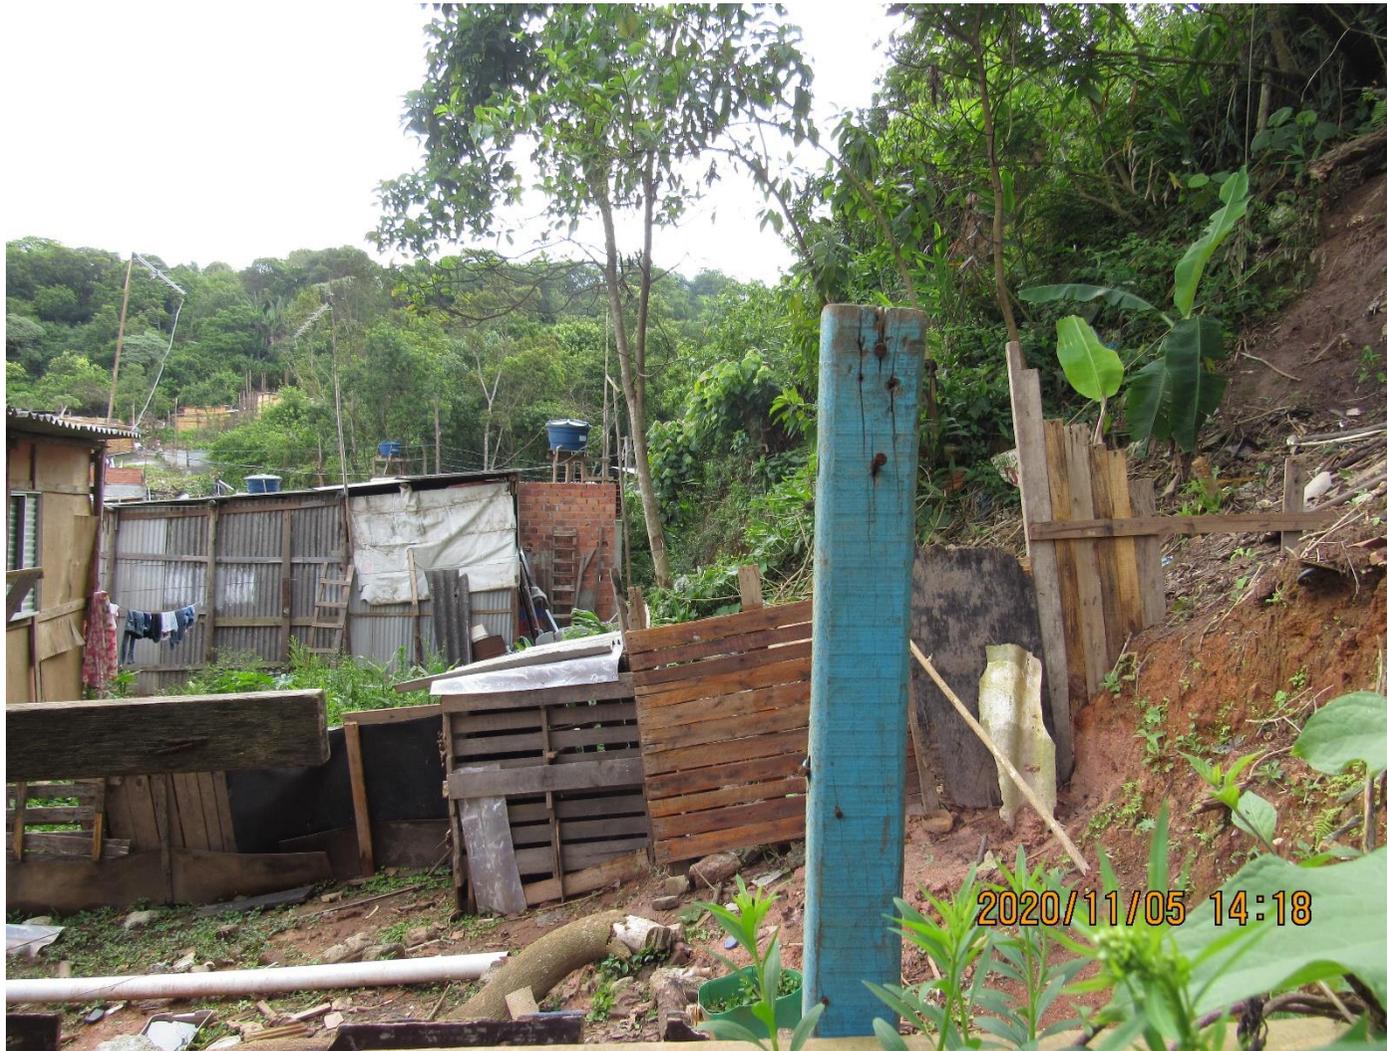
FC-SBC35\_S3-01 – Fundo de uma das casas do setor. É possível perceber que há uma distância que traz certa segurança no caso da ocorrência de um deslizamento no setor.

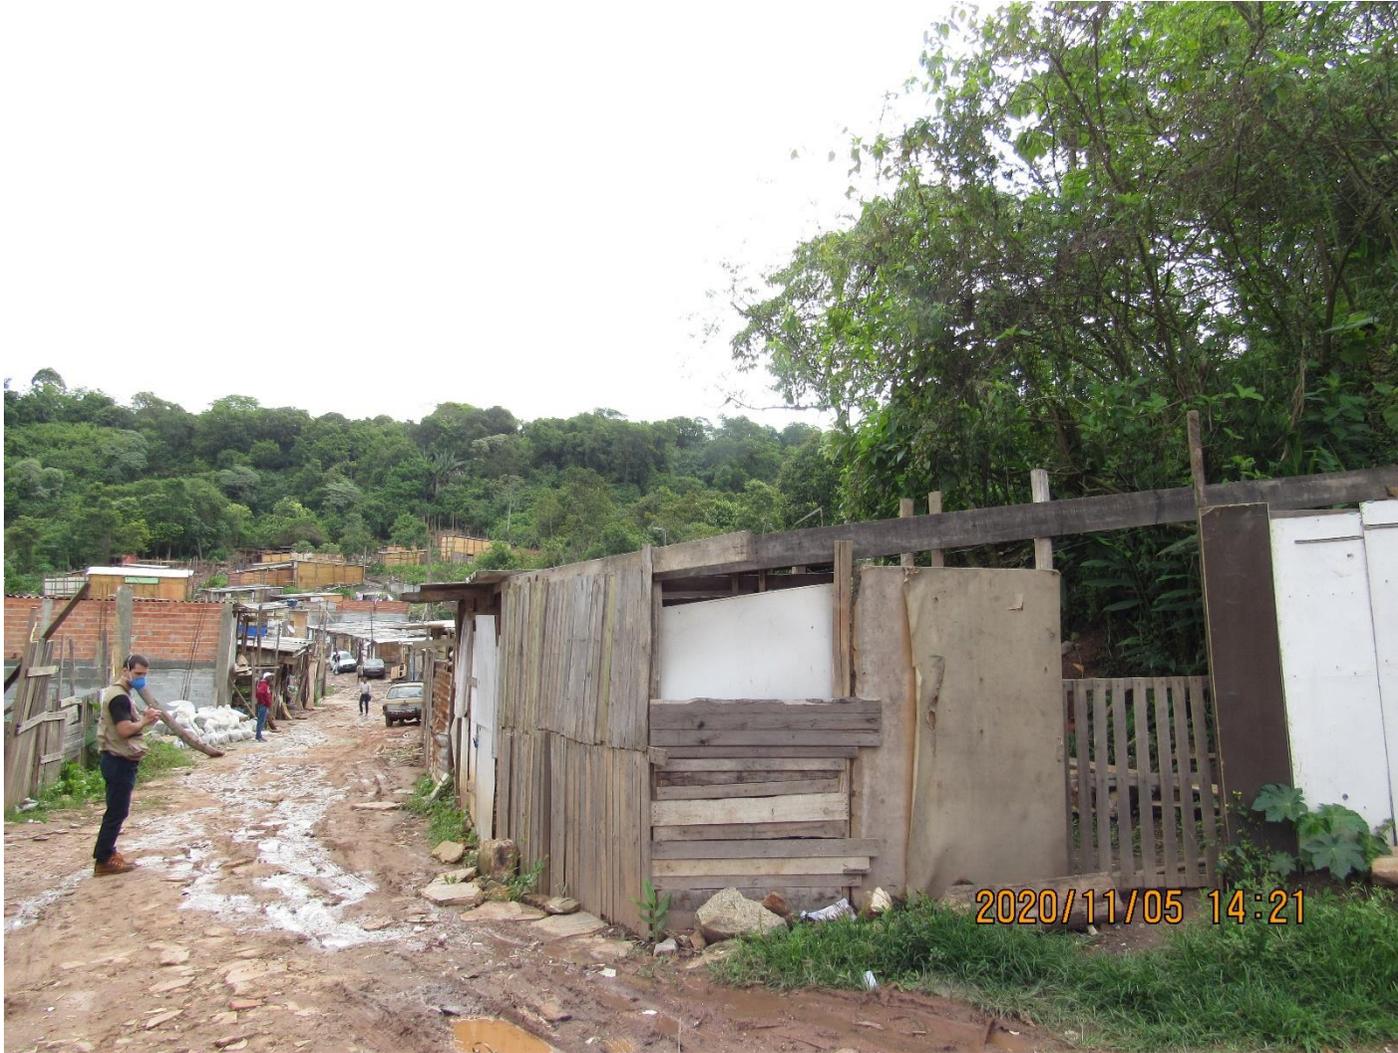
**FC-SBC35\_S3-02** – Vista da faixa de casas do setor, detalhe para condição precária do viário.

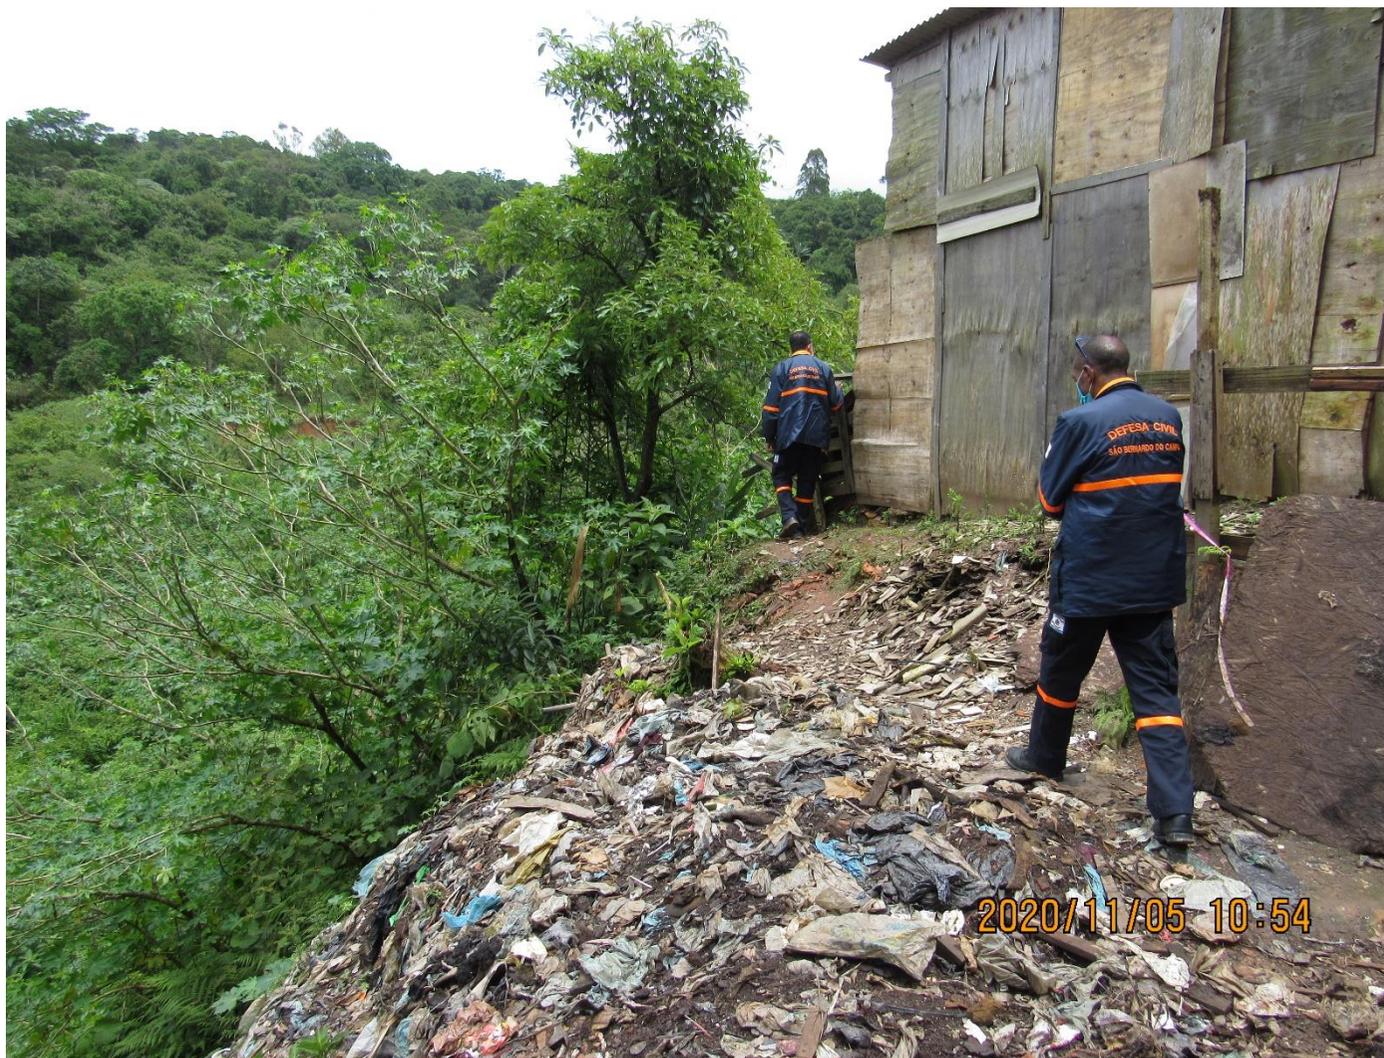
FC-SBC35\_S4-01 – Local de descarte inadequado de resíduos, que aparentemente já colapsou. De forma preventiva orientou-se a remoção da moradia que aparece na foto (canto direito do setor).

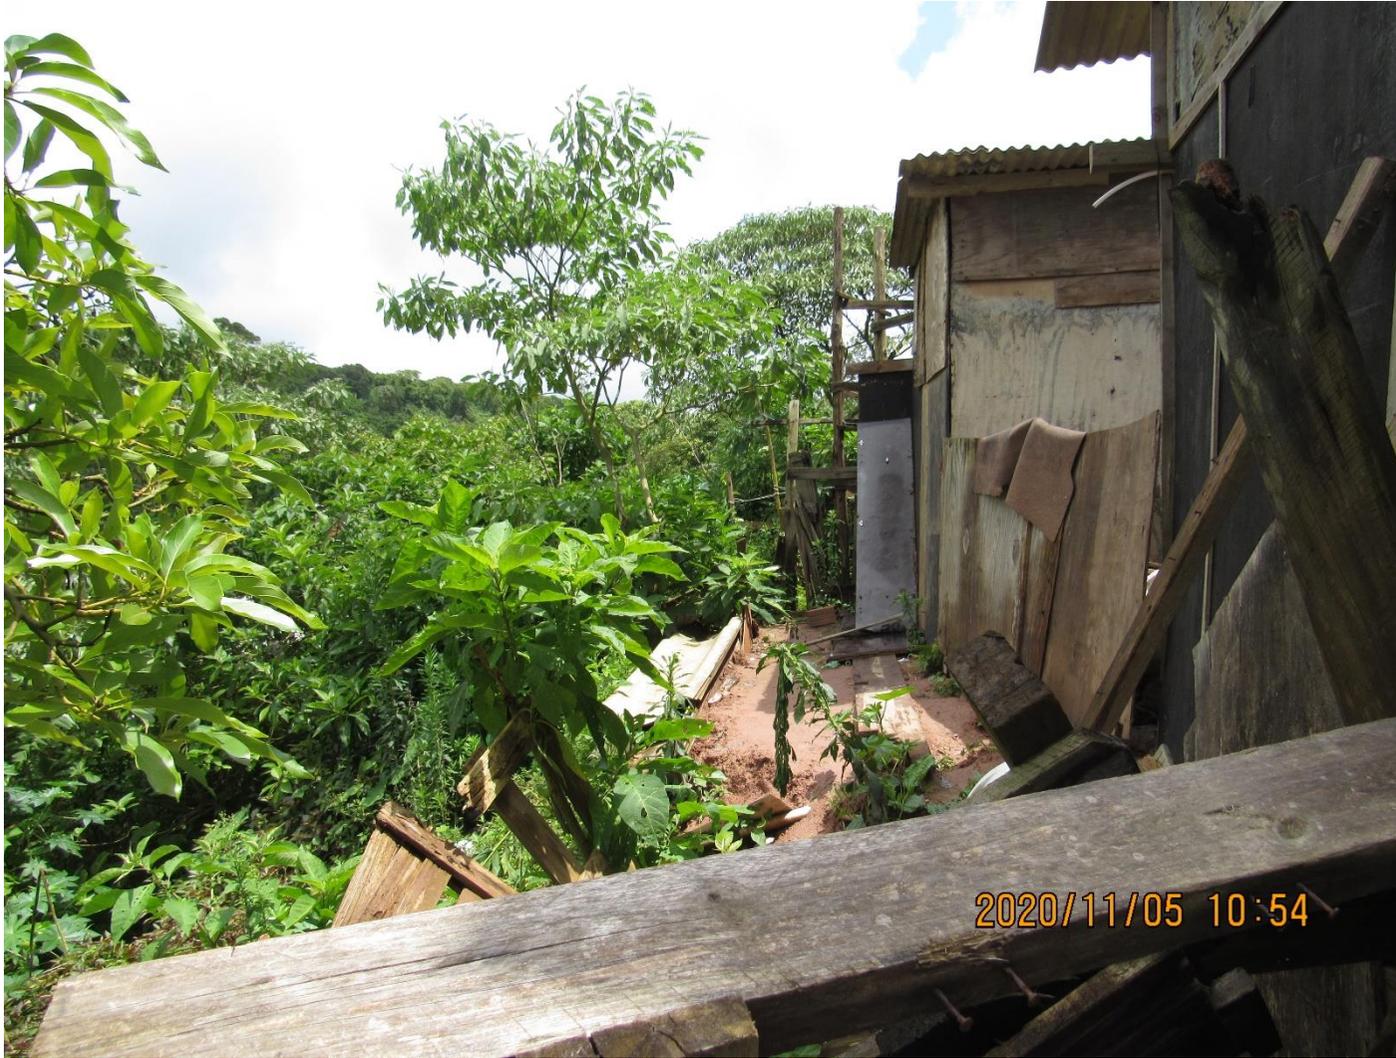
FC-SBC35\_S4-02 – Destaque para proximidade das moradias à crista da encosta e para precariedade das moradias.

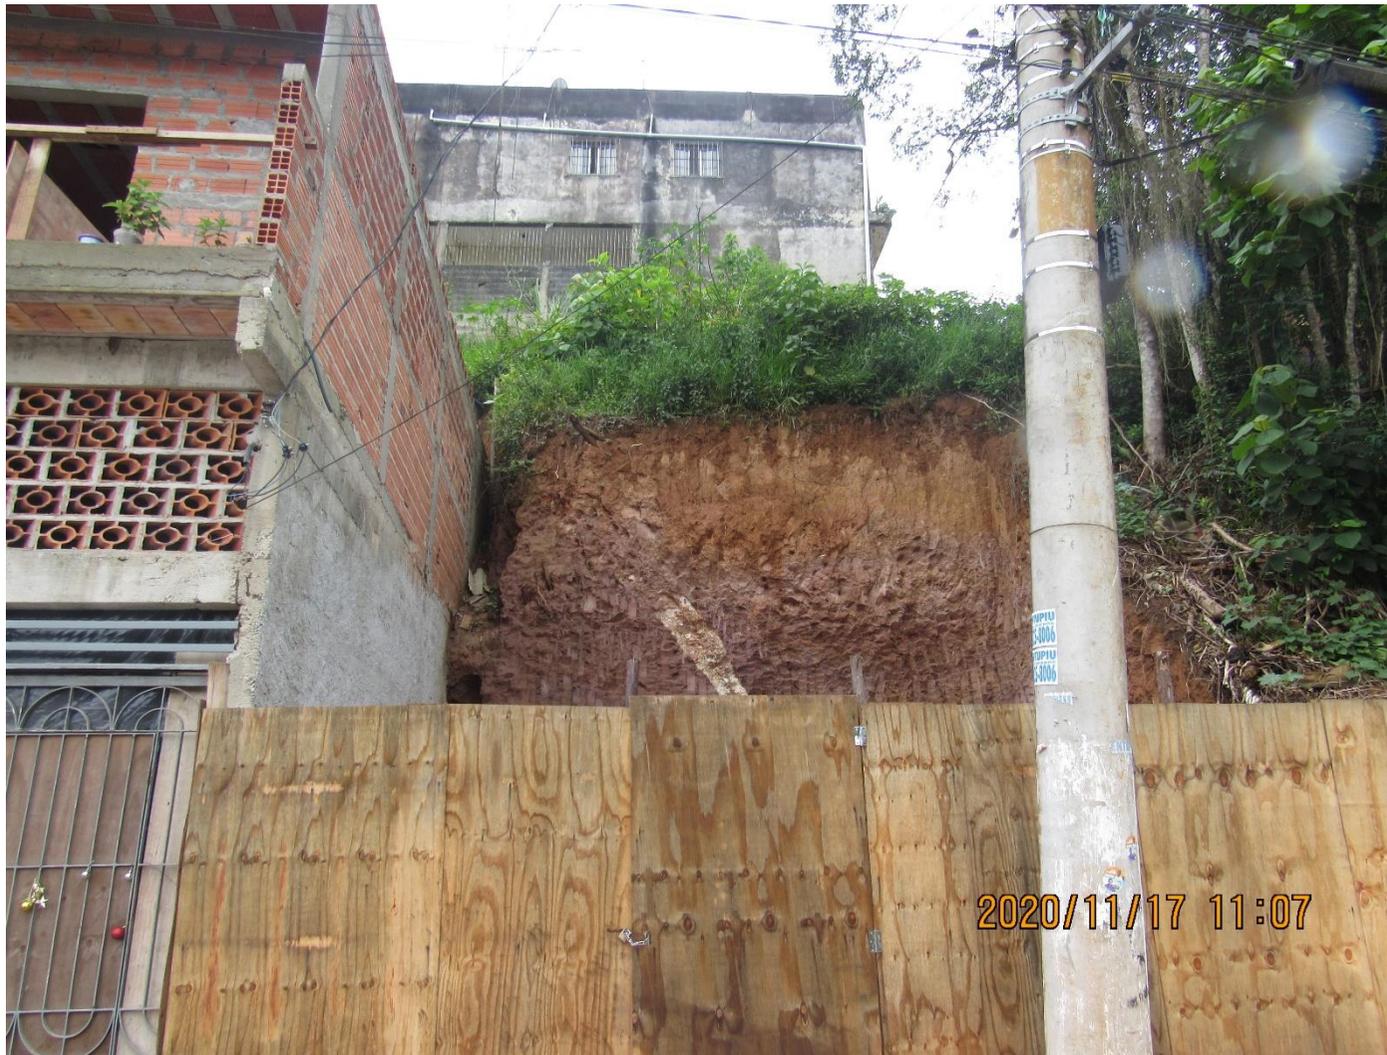
FC-SBC36\_S1-01 – Destaque para talude de corte realizado para construção de uma nova moradia.

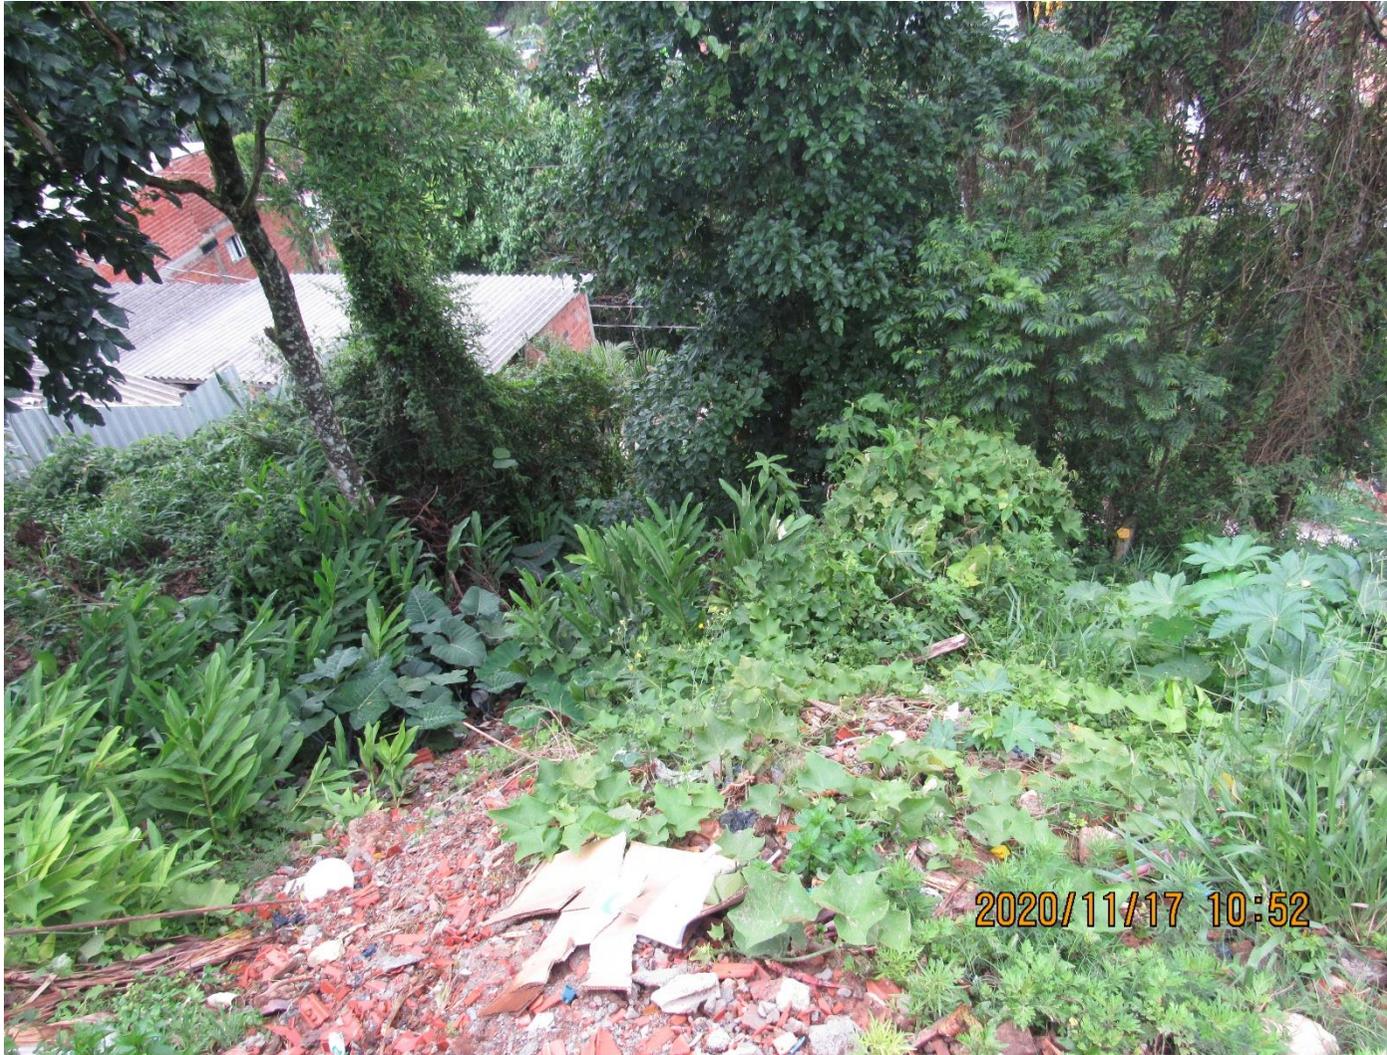
**FC-SBC36\_S1-02** – Descarte inadequado de material na crista da encosta. Final da Rua Kiwi.

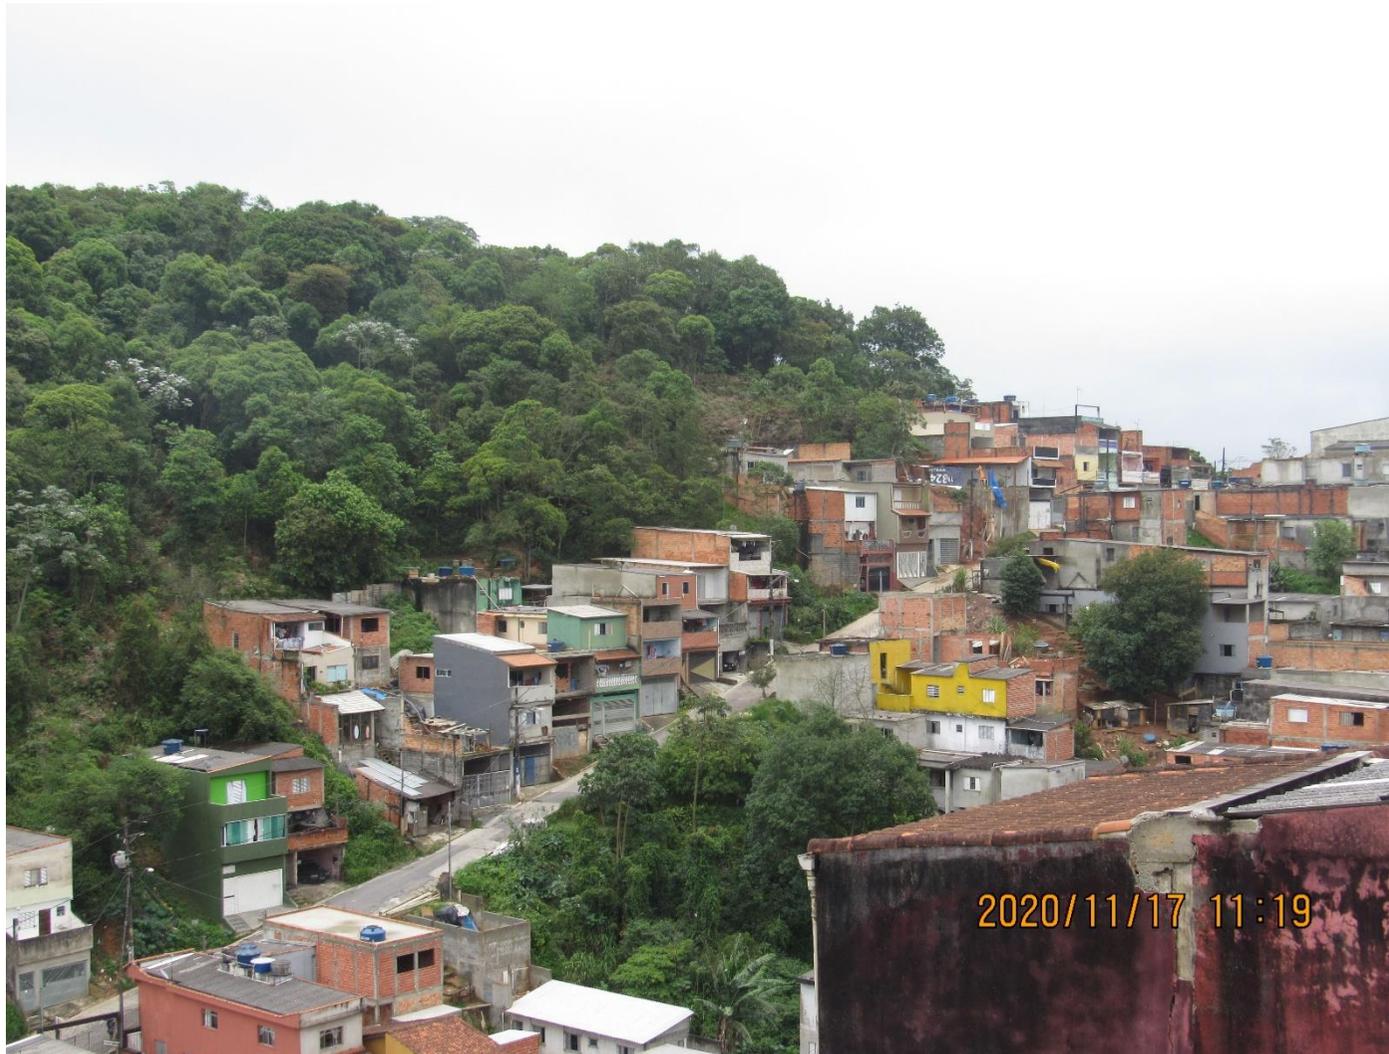
FC-SBC36\_S3-01 – Vista do setor. A amplitude da parte vegetada da encosta, a montante das edificações, diminui em direção ao topo da Rua Piauí.

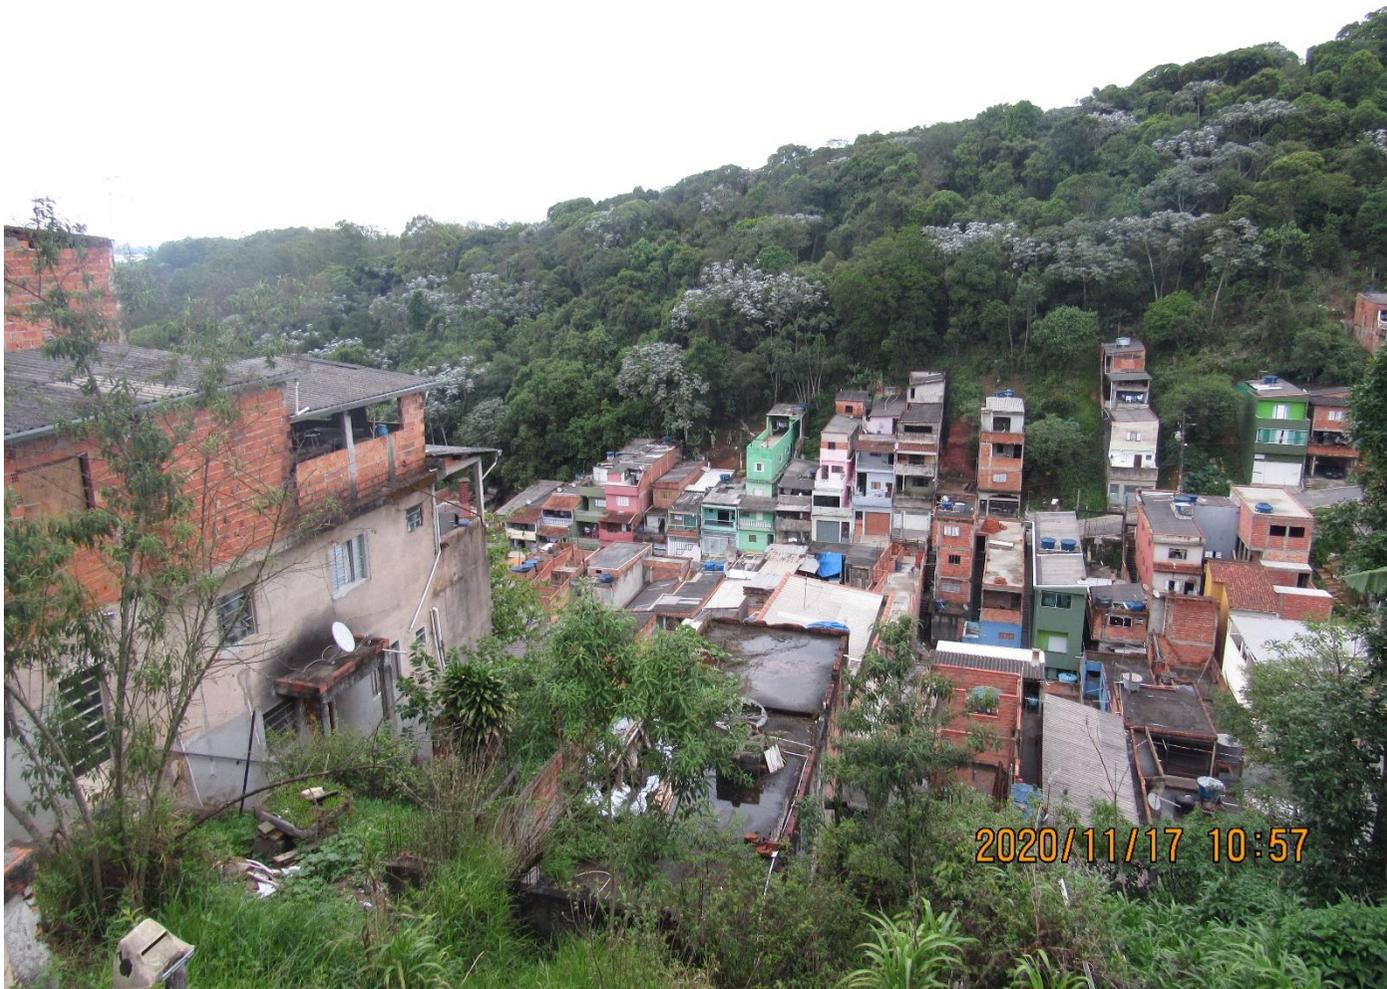
**FC-SBC36\_S3-02** – Vista do setor. Destaque para as moradias com mais de dois pavimentos e lotes ainda não ocupados.

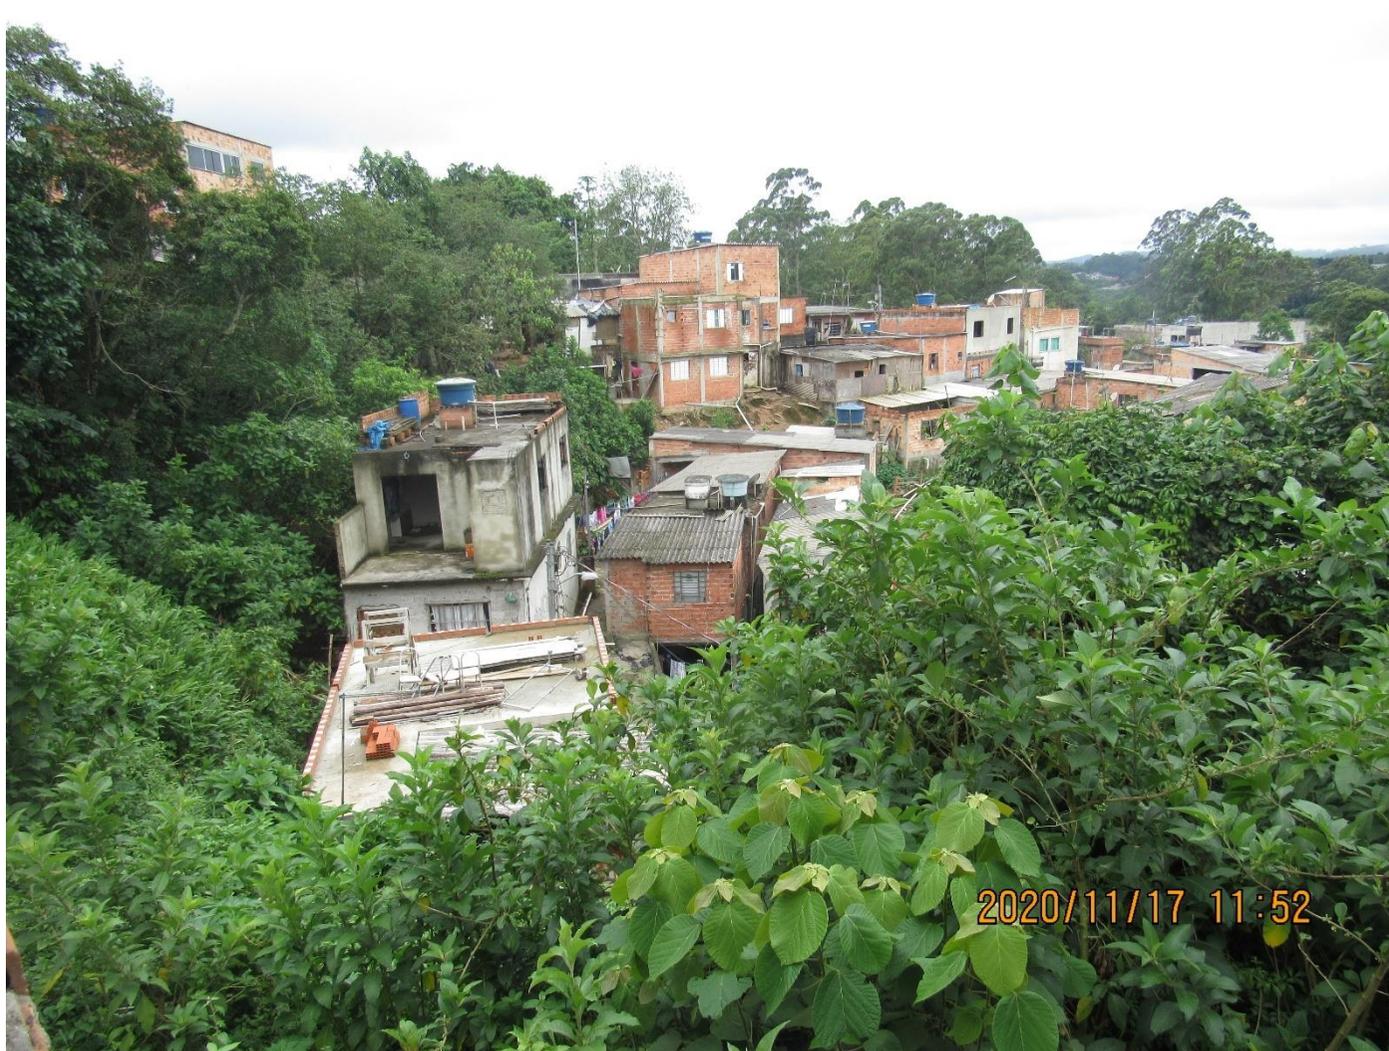
FC-SBC37\_S1-01 – Vista para as casas localizadas na crista e meia encosta do setor.

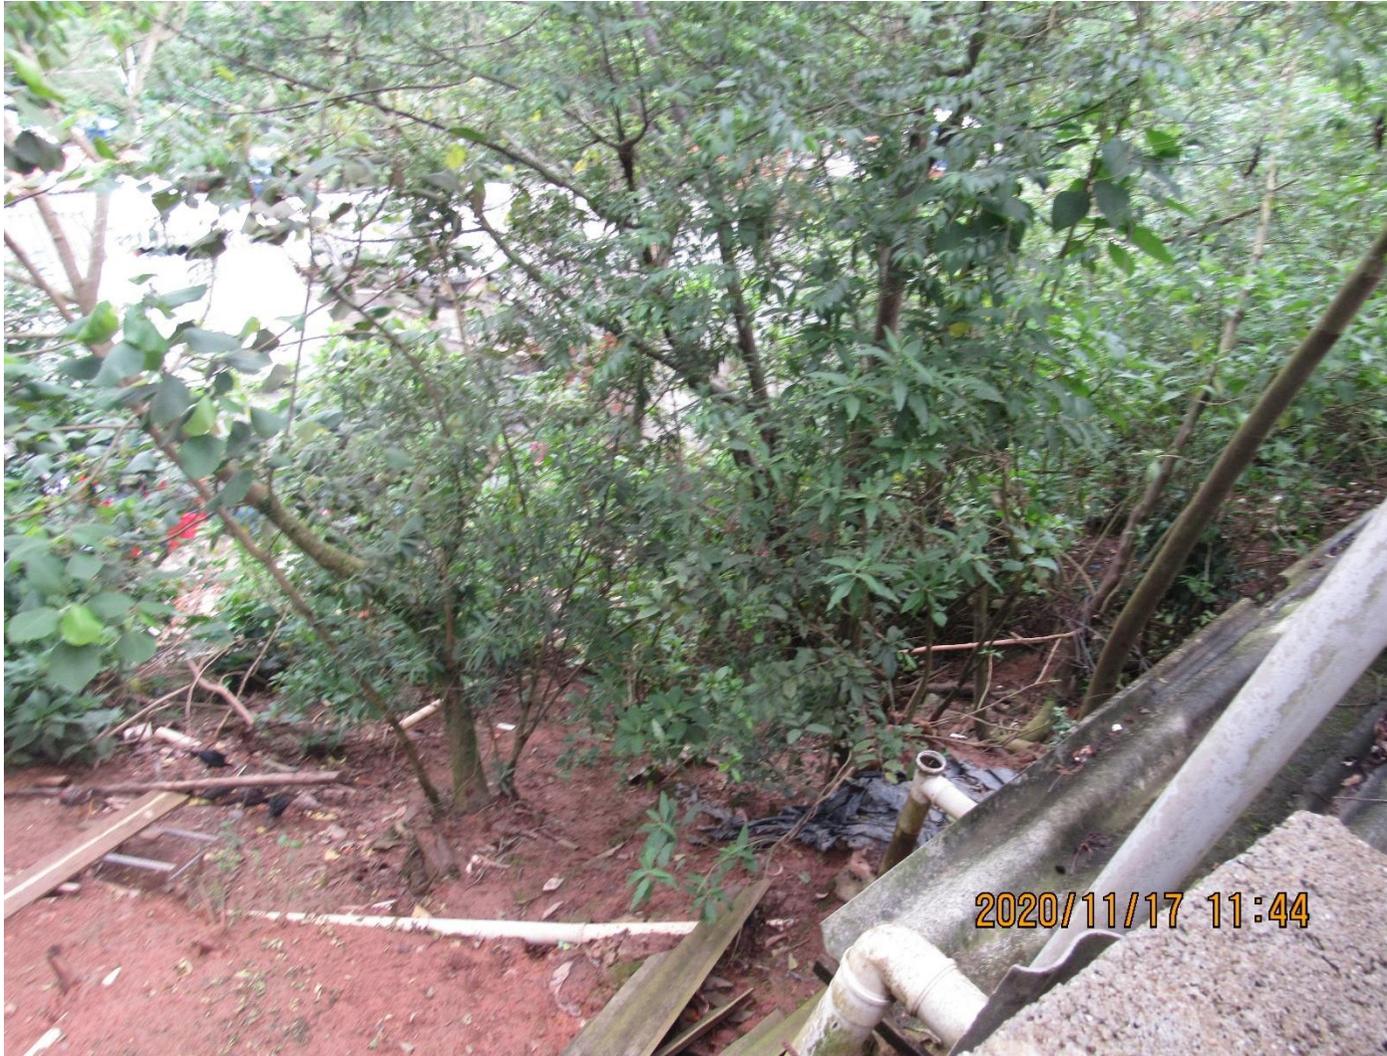
**FC-SBC37\_S1-02** – Destaque para solo depositado na crista da encosta (aterro mal compactado).
