## VOLUME II

# PLANO MUNICIPAL DE REDUÇÃO DE RISCOS DE SÃO BERNARDO DO CAMPO

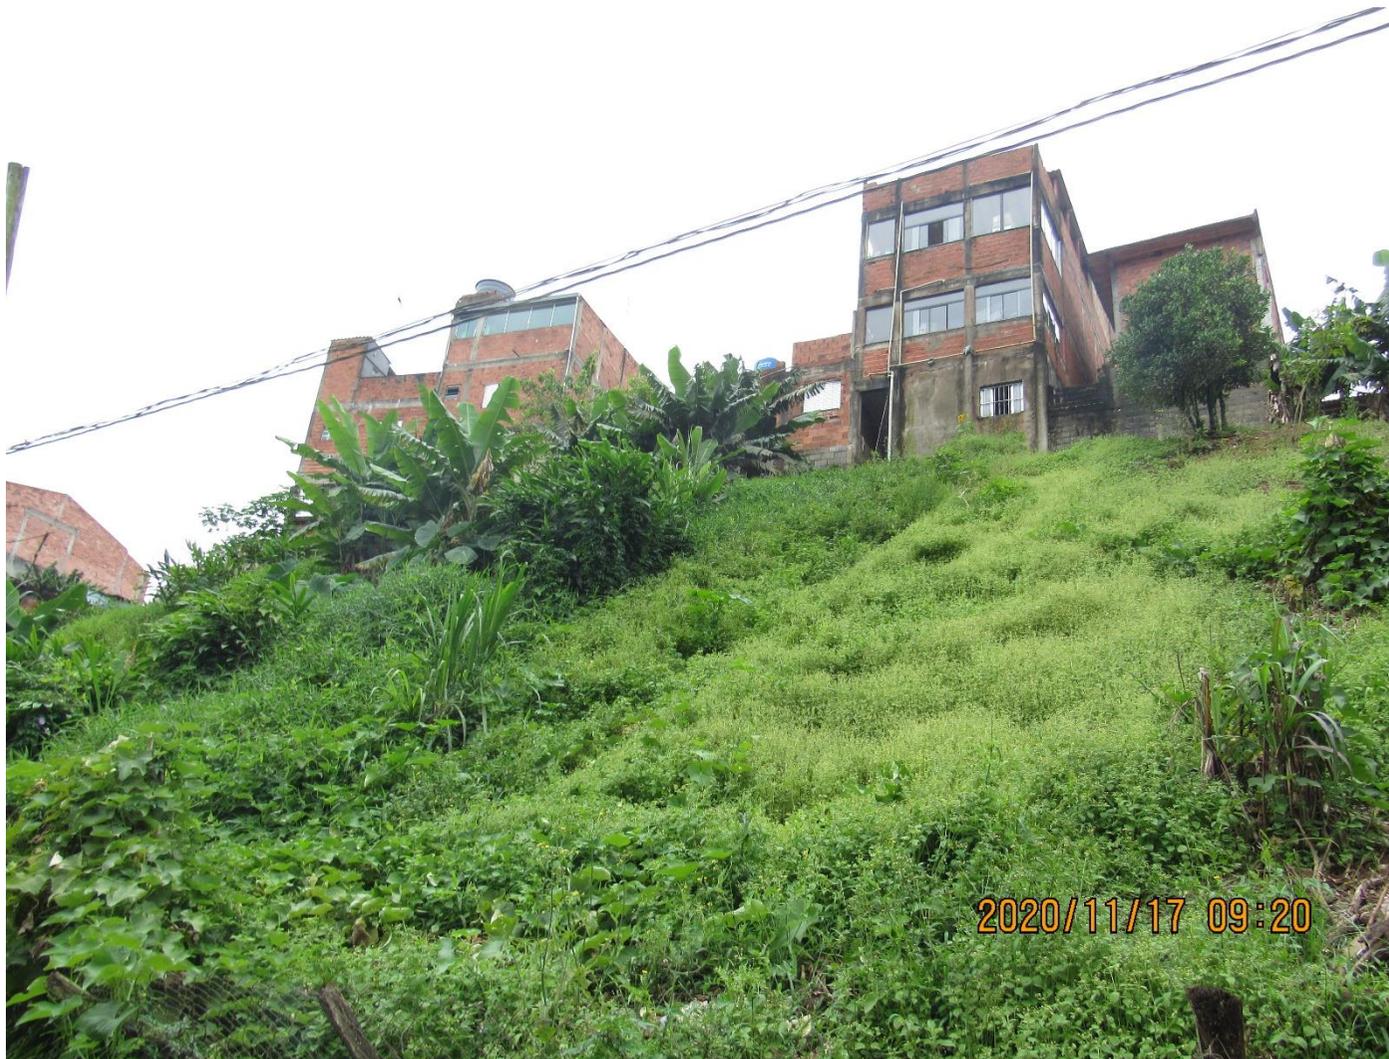
FC-SBC38\_S1-01 – Vista para encosta vegetada (presença de bananeiras).

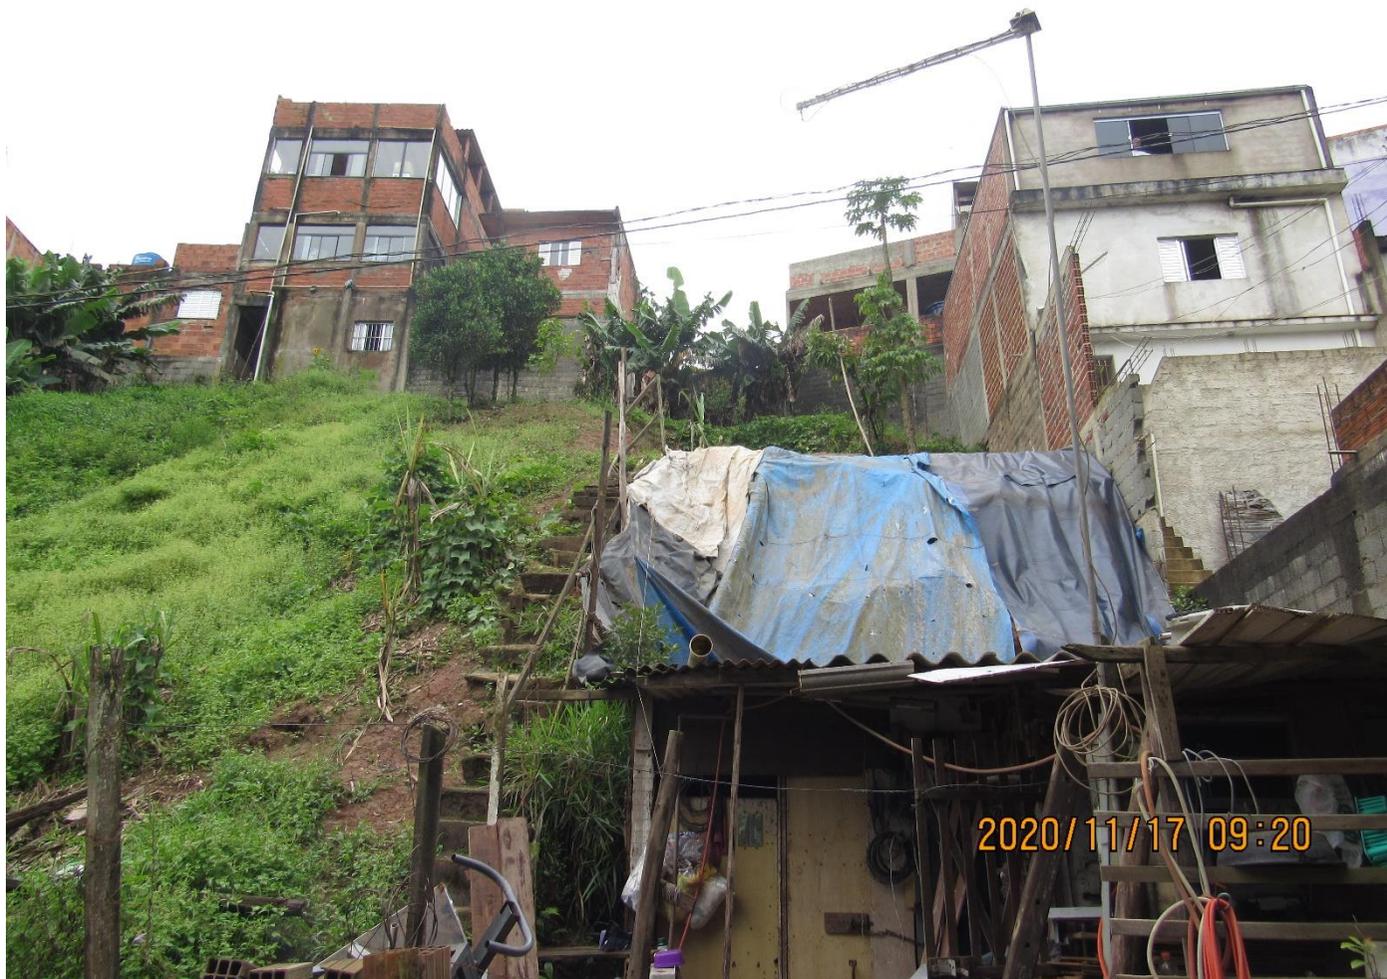
FC-SBC38\_S1-02 – Destaque para lonas atrás da edificação (talude de corte), a moradia foi indicada para acompanhamento pelo PPDC.

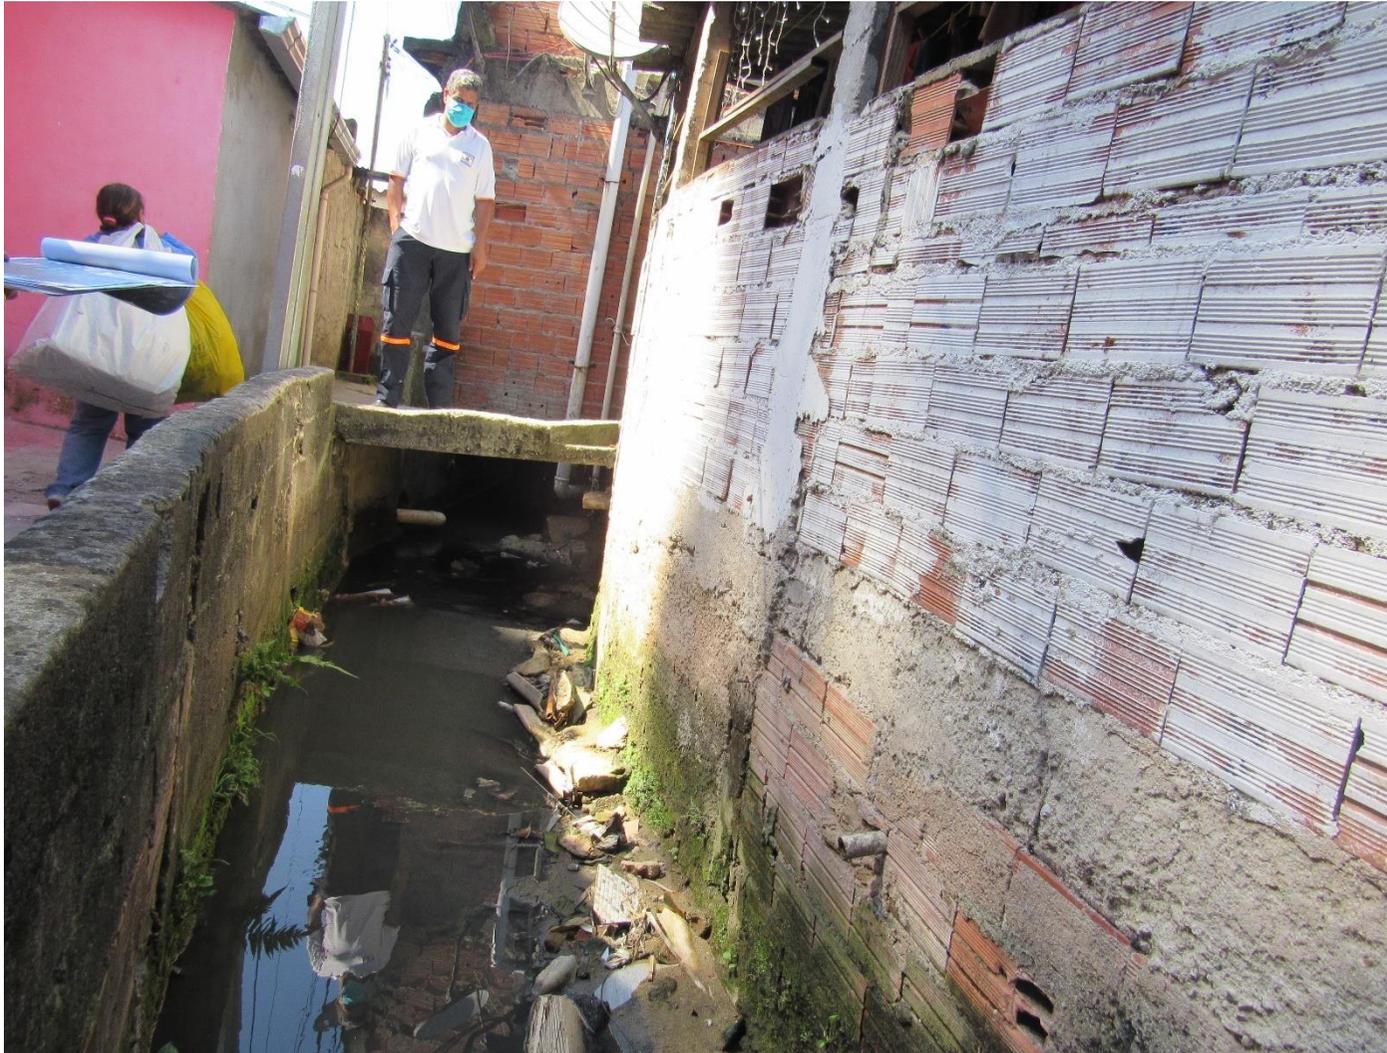
FC-SBC39\_S1-01 – Destaque para situação que ocorre em alguns trechos do setor, com o canal passando por baixo das moradias.

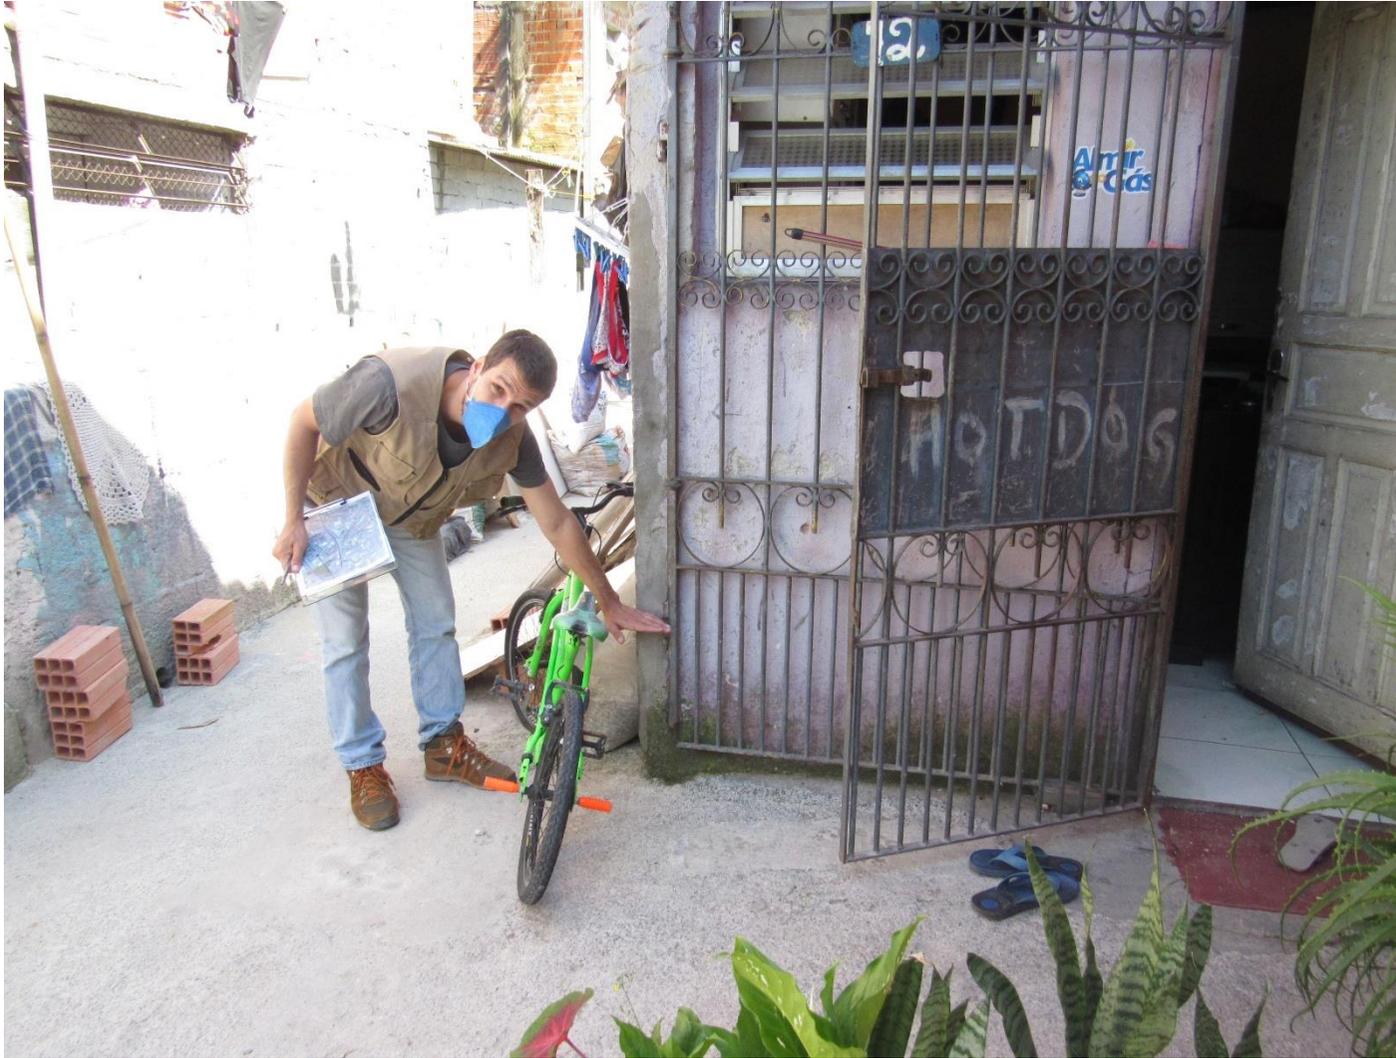
FC-SBC39\_S1-02 – Altura de atingimento da água em momentos de cheia do canal segundo relatos da moradora.

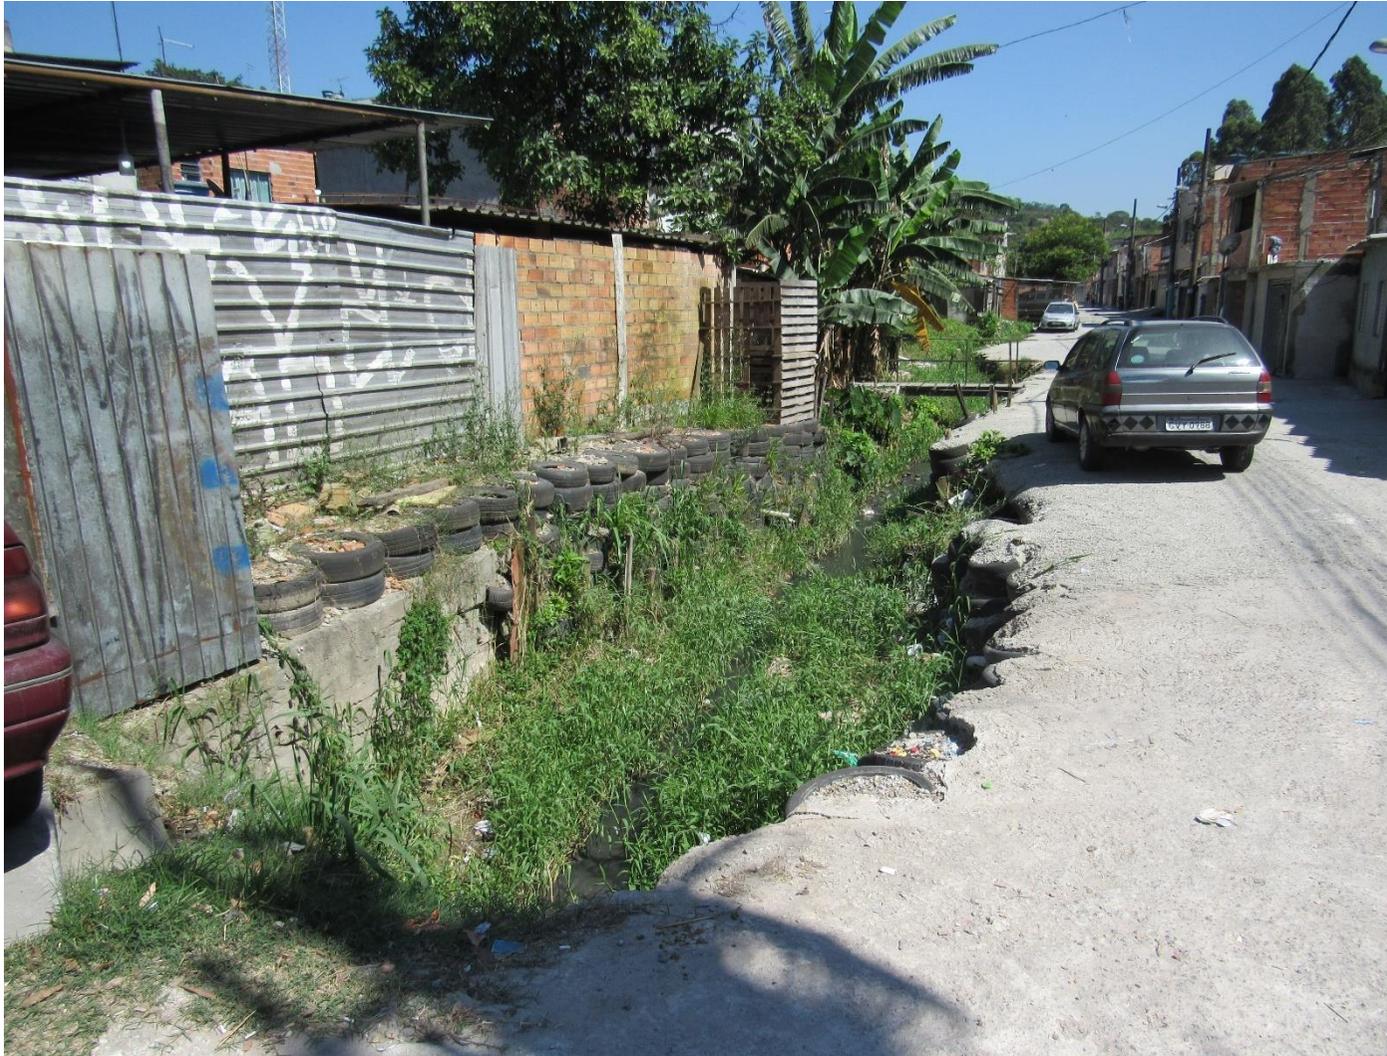
**FC-SBC39\_S1-03** – Limite do setor com a Estrada dos Alvarengas, destaque para contenção das margens feitas com pneus.

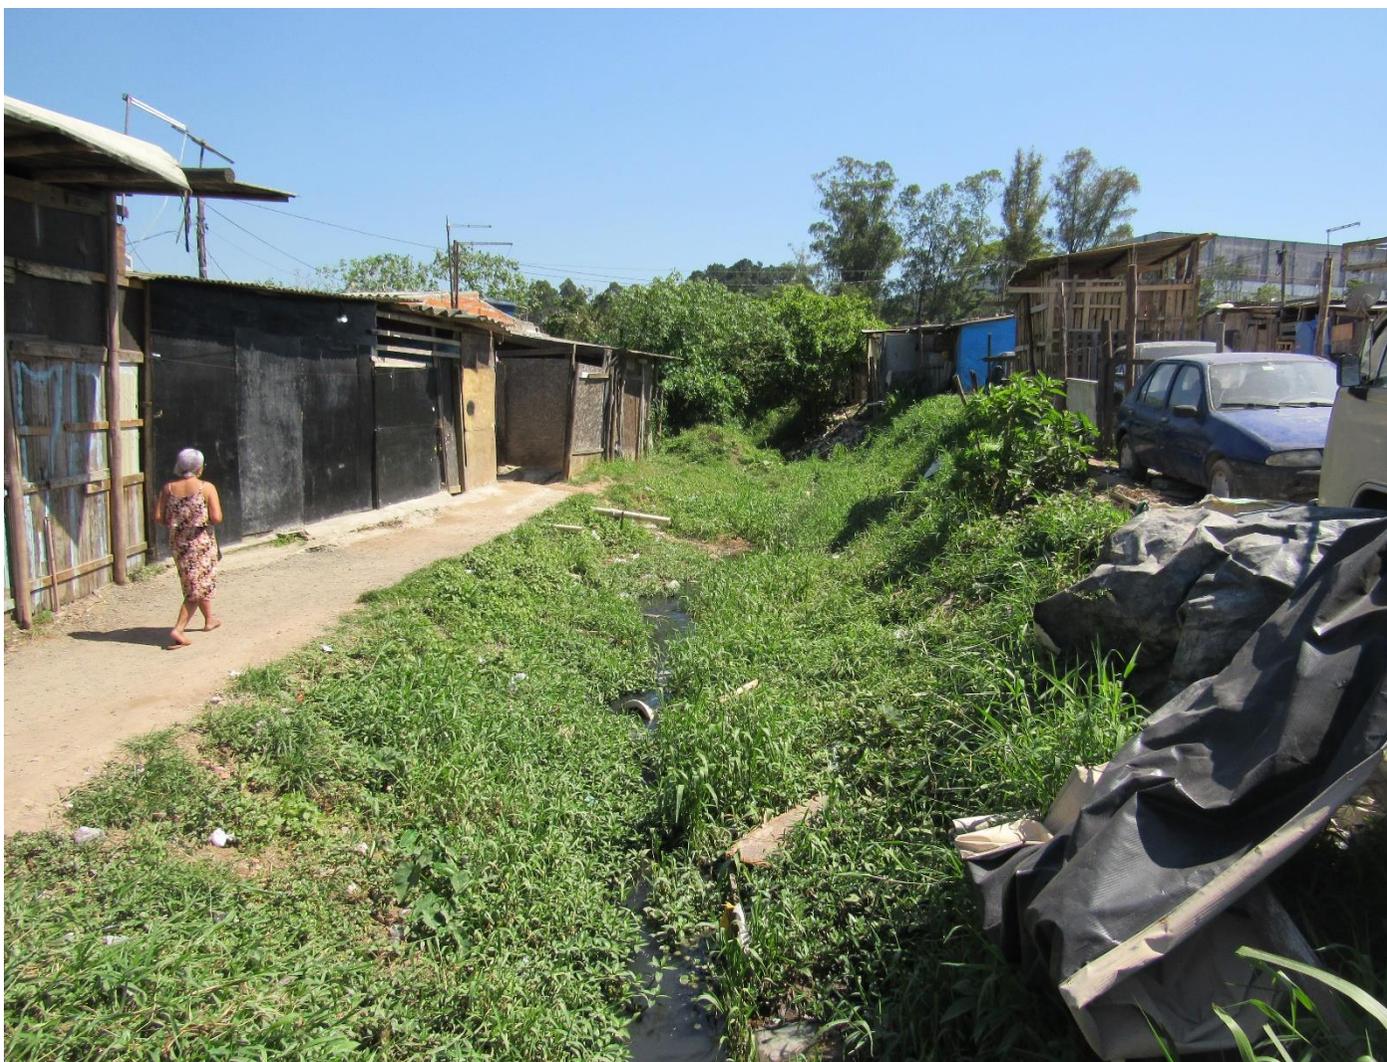
**FC-SBC39\_S2-02** – Destaque para padrão construtivo das moradias e a distância entre elas e o córrego.

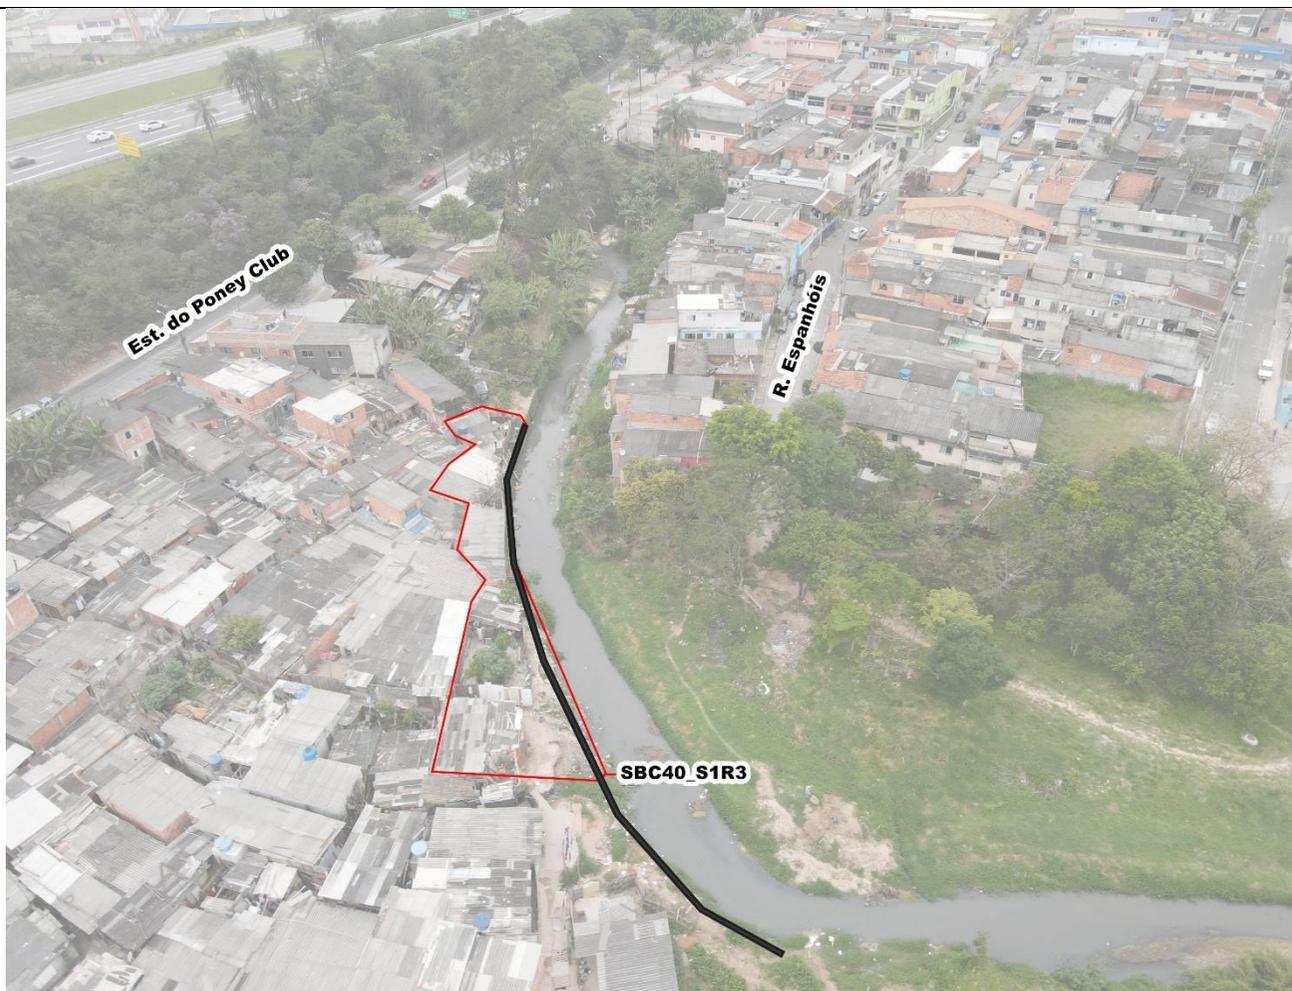
FI-SBC40\_S1

<b>Descrição do processo de instabilização</b>		
Solapamento de margem de córrego		
<b>Observações</b>		
FC-SBC40_S1-01 – Destaque para local de descarte irregular de resíduos (lixo e entulho). FC-SBC40_S1-02 – Destaque para largura e proximidades das moradias ao córrego.		
<b>Grau de risco:</b> R3-Alto	<b>Estimativa de n° de edificações no setor:</b> 5	
<b>Indicação</b>		<b>Custo (Reais)</b>
Estrutura de contenção (65x2)		R\$ 110.581,90
<b>Encargos (Serviços complementares / Projeto / BDI)</b>		R\$ 39.809,48
<b>Total</b>		<b>R\$ 150.391,38</b>

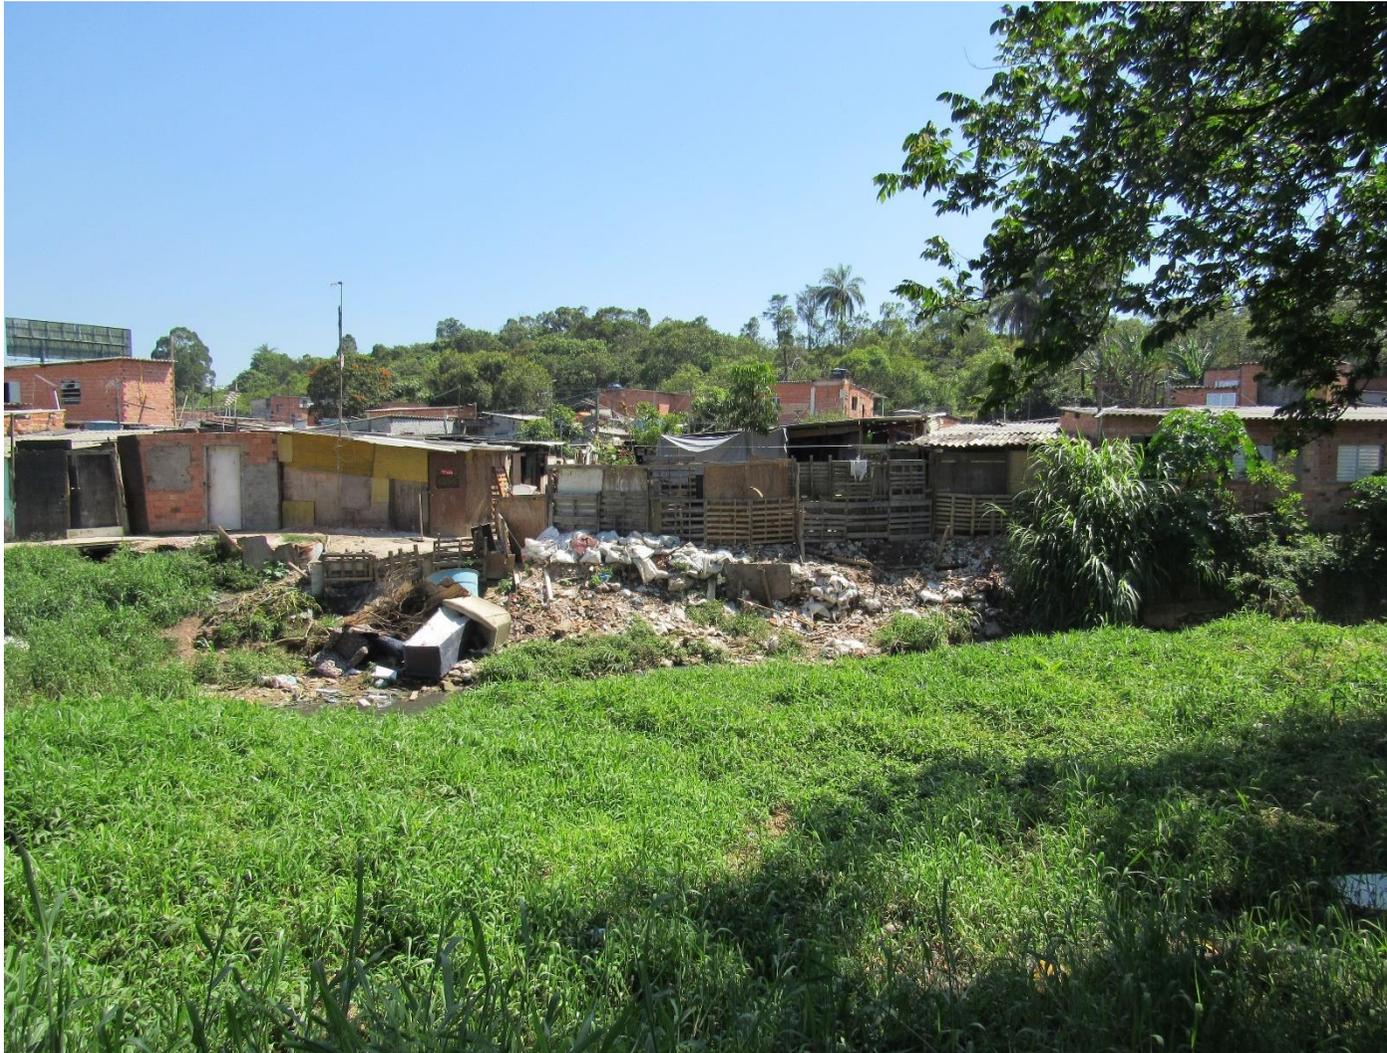
**FC-SBC40\_S1-01** – Destaque para local de descarte irregular de resíduos (lixo e entulho).

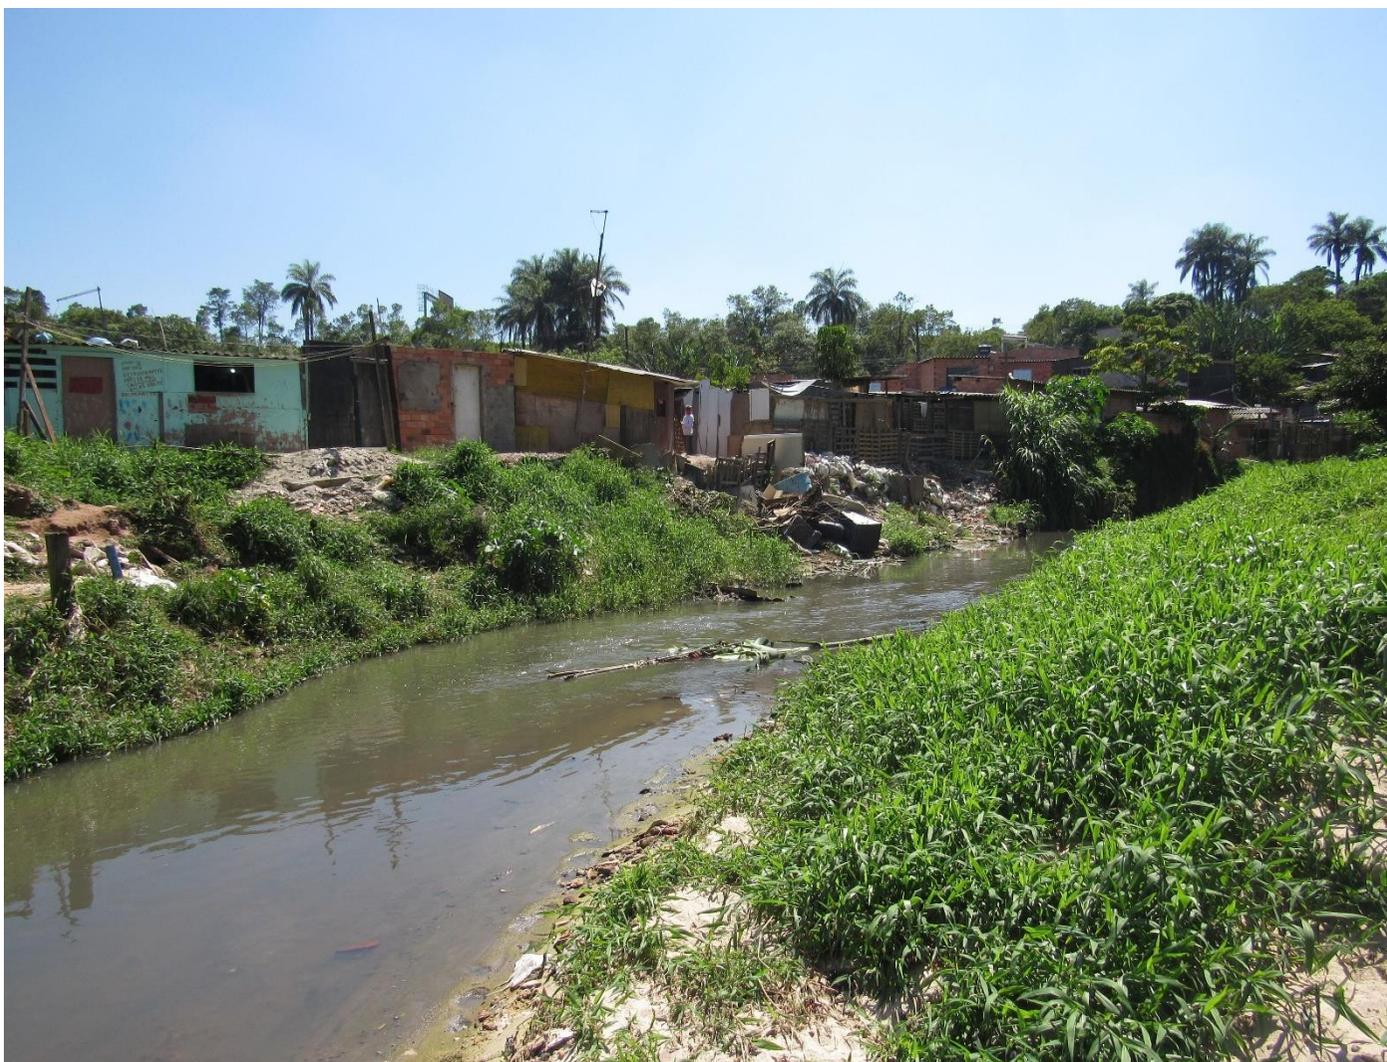
**FC-SBC40\_S1-02** – Destaque para largura e proximidades das moradias ao córrego.

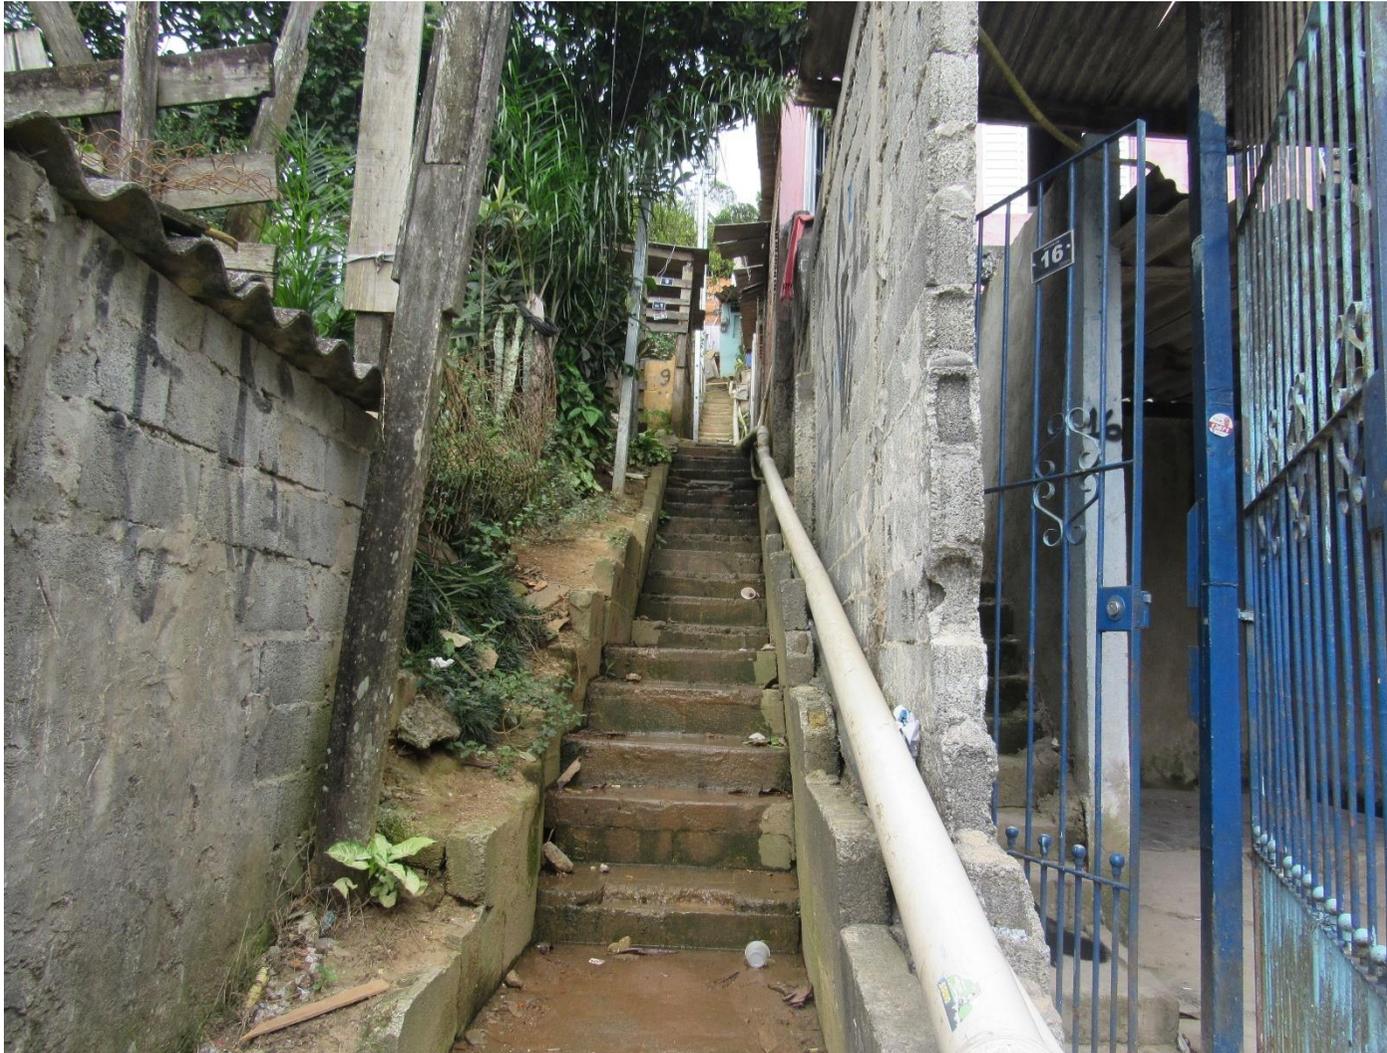
FC-SBC44\_S1-01 – Escada de acesso para o local do setor.

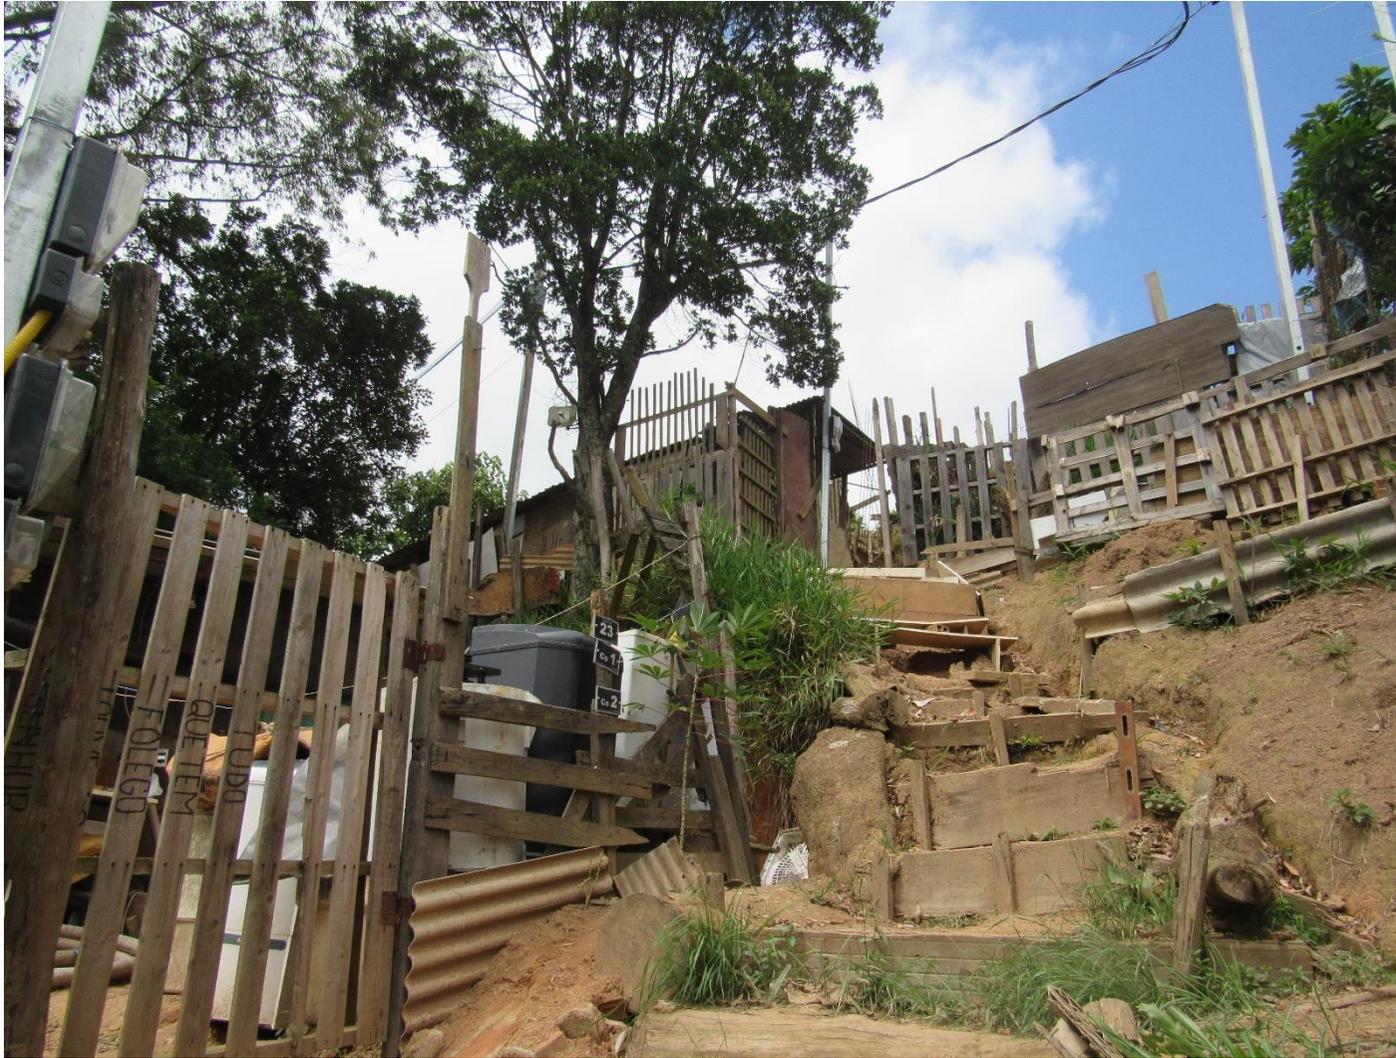
FC-SBC44\_S1-02 – Precariedade das moradias e da escadaria próxima à crista da encosta.

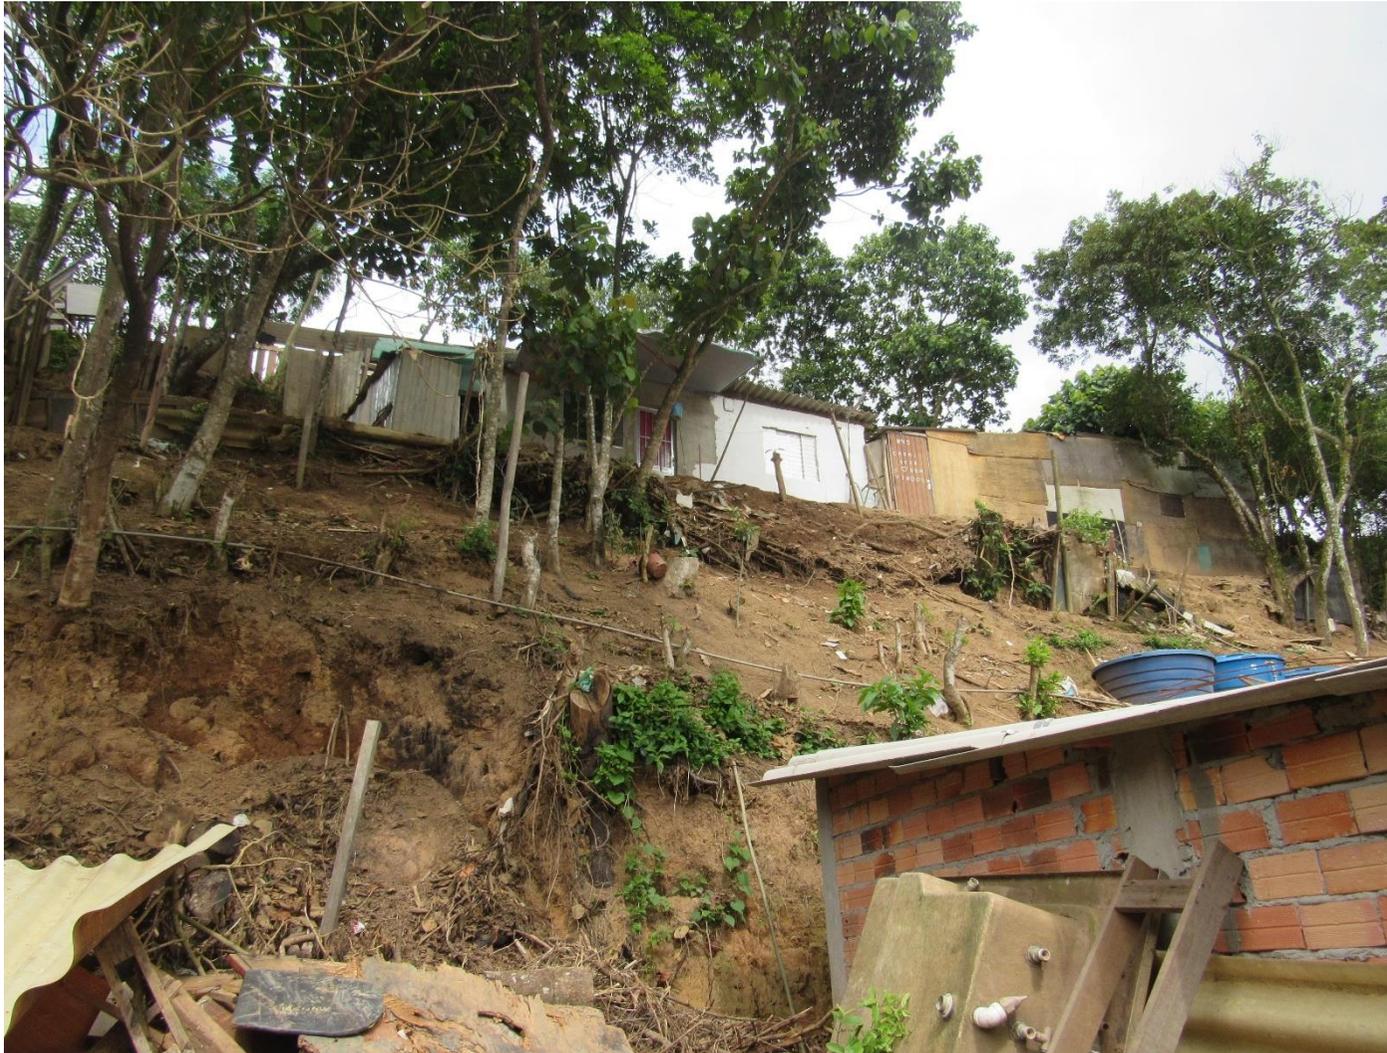
**FC-SBC44\_S2-01** – Destaque para situação da encosta com solo exposto, cicatriz de deslizamento, árvores inclinadas e material depositado na crista da encosta (solo).

<b>Grau de risco:</b> R4-Muito Alto	<b>Estimativa de nº de edificações no setor:</b> 63	
<b>Indicação de intervenção</b>	<b>Custo (Reais)</b>	
Plano Local de Urbanização;	N/A	
<b>Total</b>	N/A

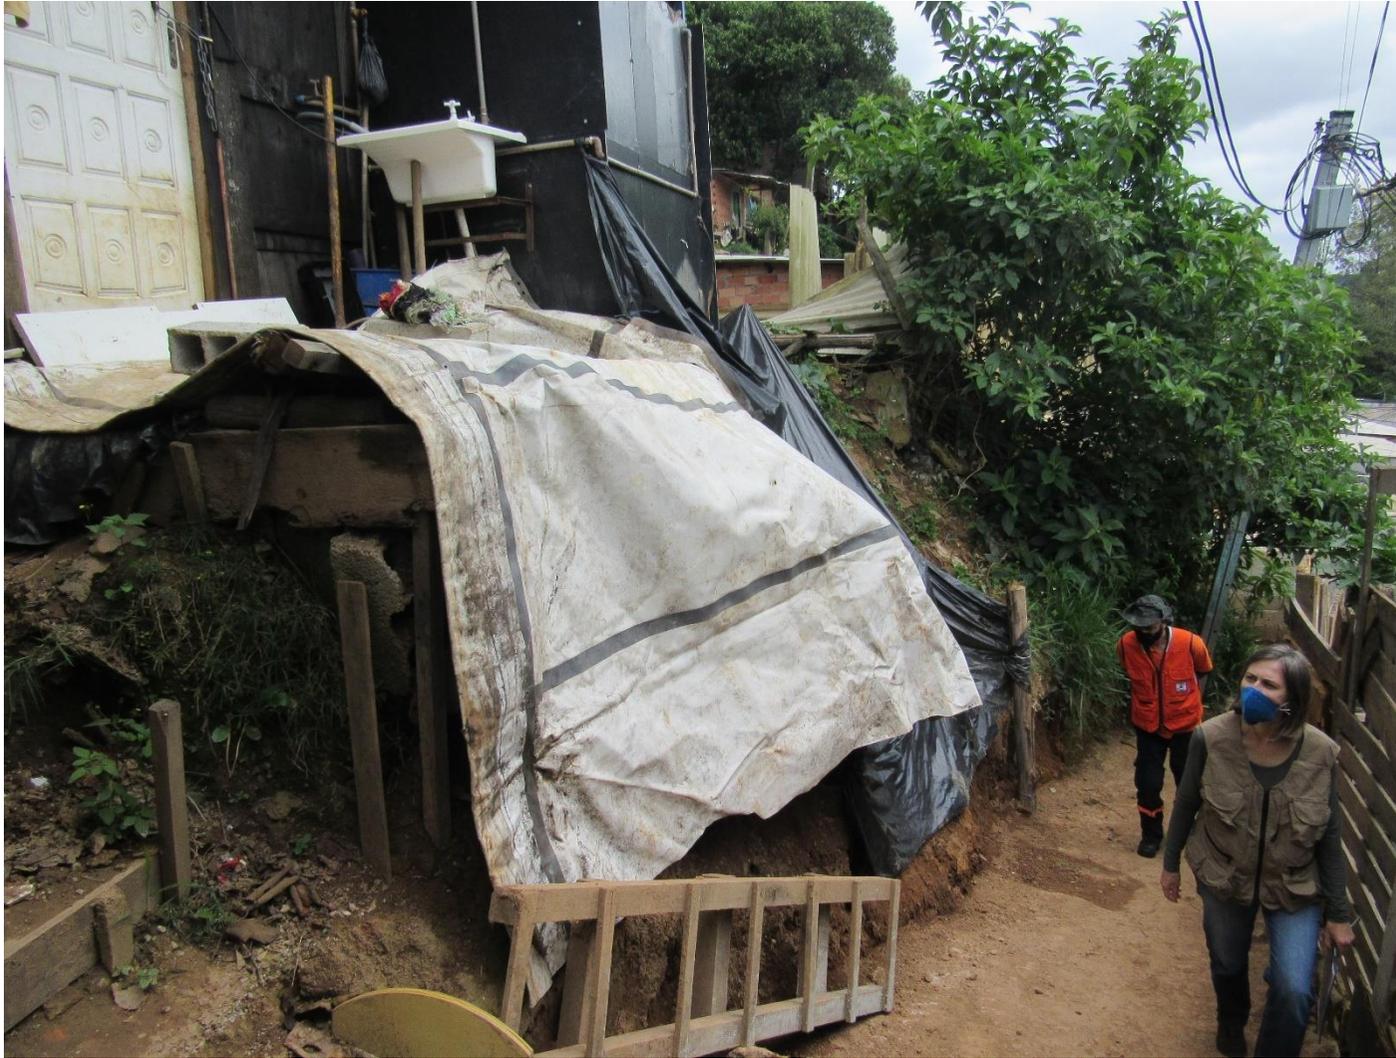
FC-SBC44\_S2-02 – Local de possível deslizamento coberto por lonas.

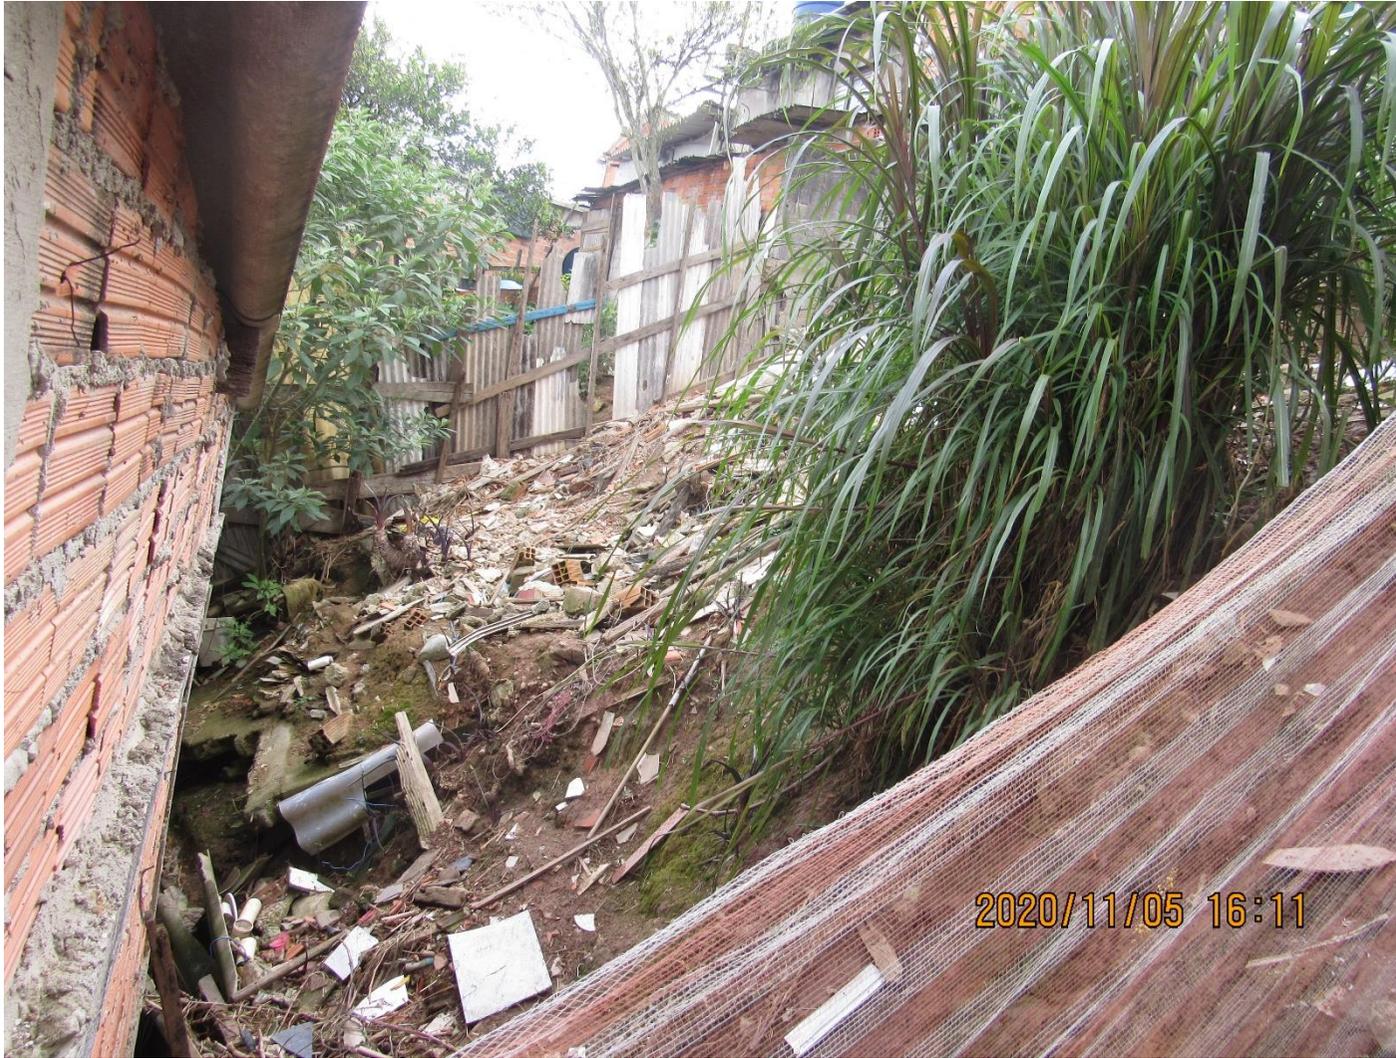
**FC-SBC45\_S1-02** – Destaque para o material lançado (solo, lixo e entulho) atrás da moradia e a proximidade do talude.

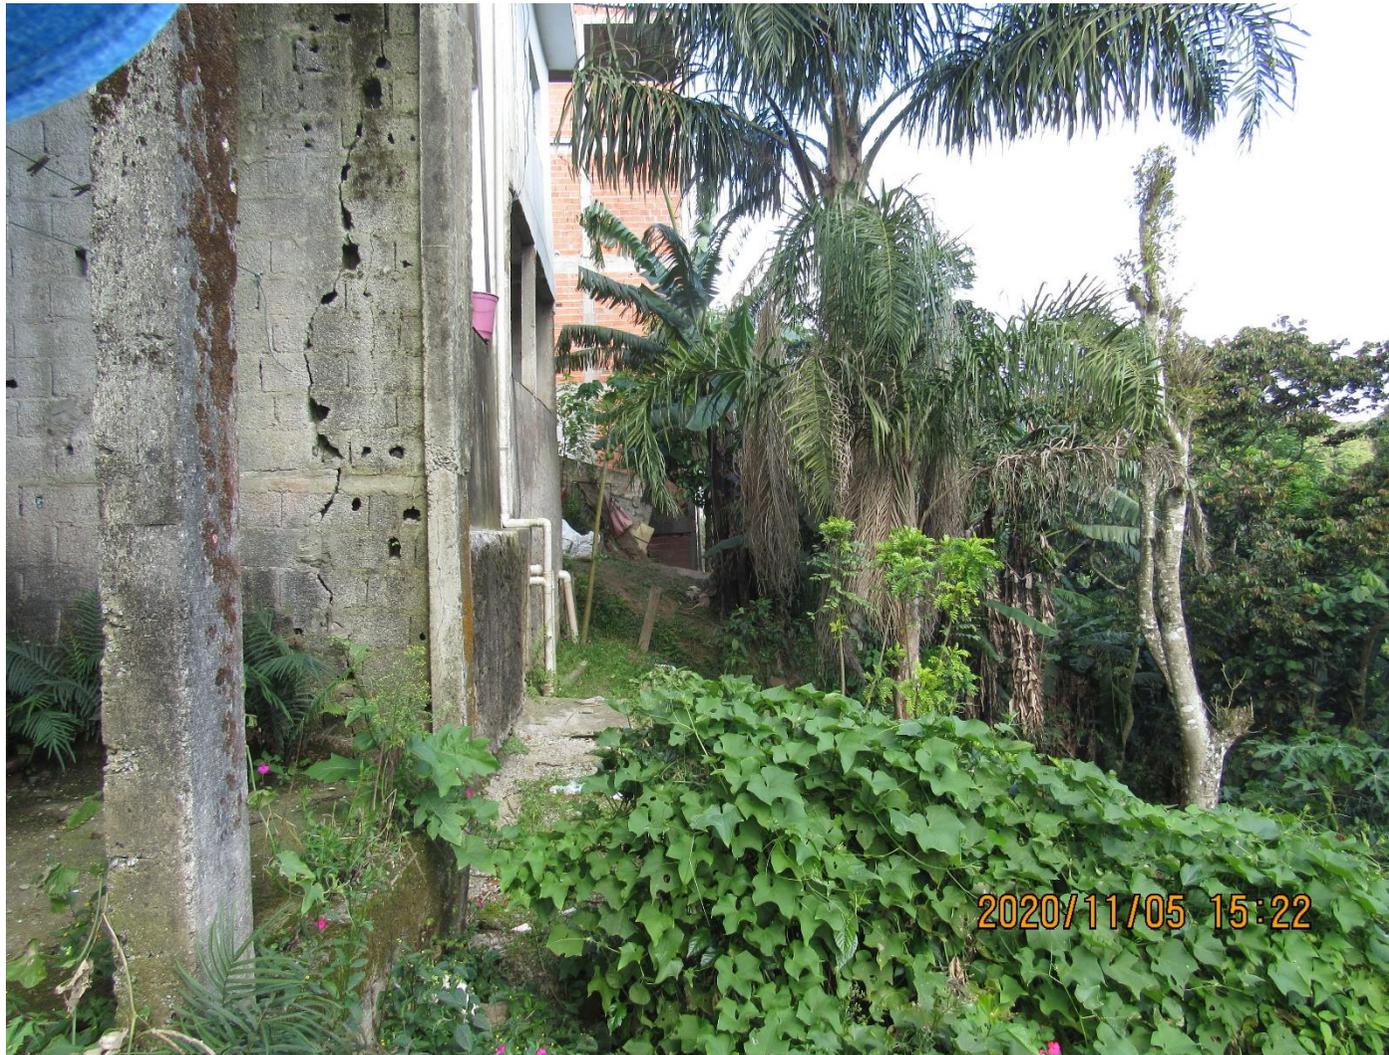
FC-SBC45\_S2-01 – Faixa a jusante das moradias à meia encosta.
