## VOLUME II

# PLANO MUNICIPAL DE REDUÇÃO DE RISCOS DE SÃO BERNARDO DO CAMPO

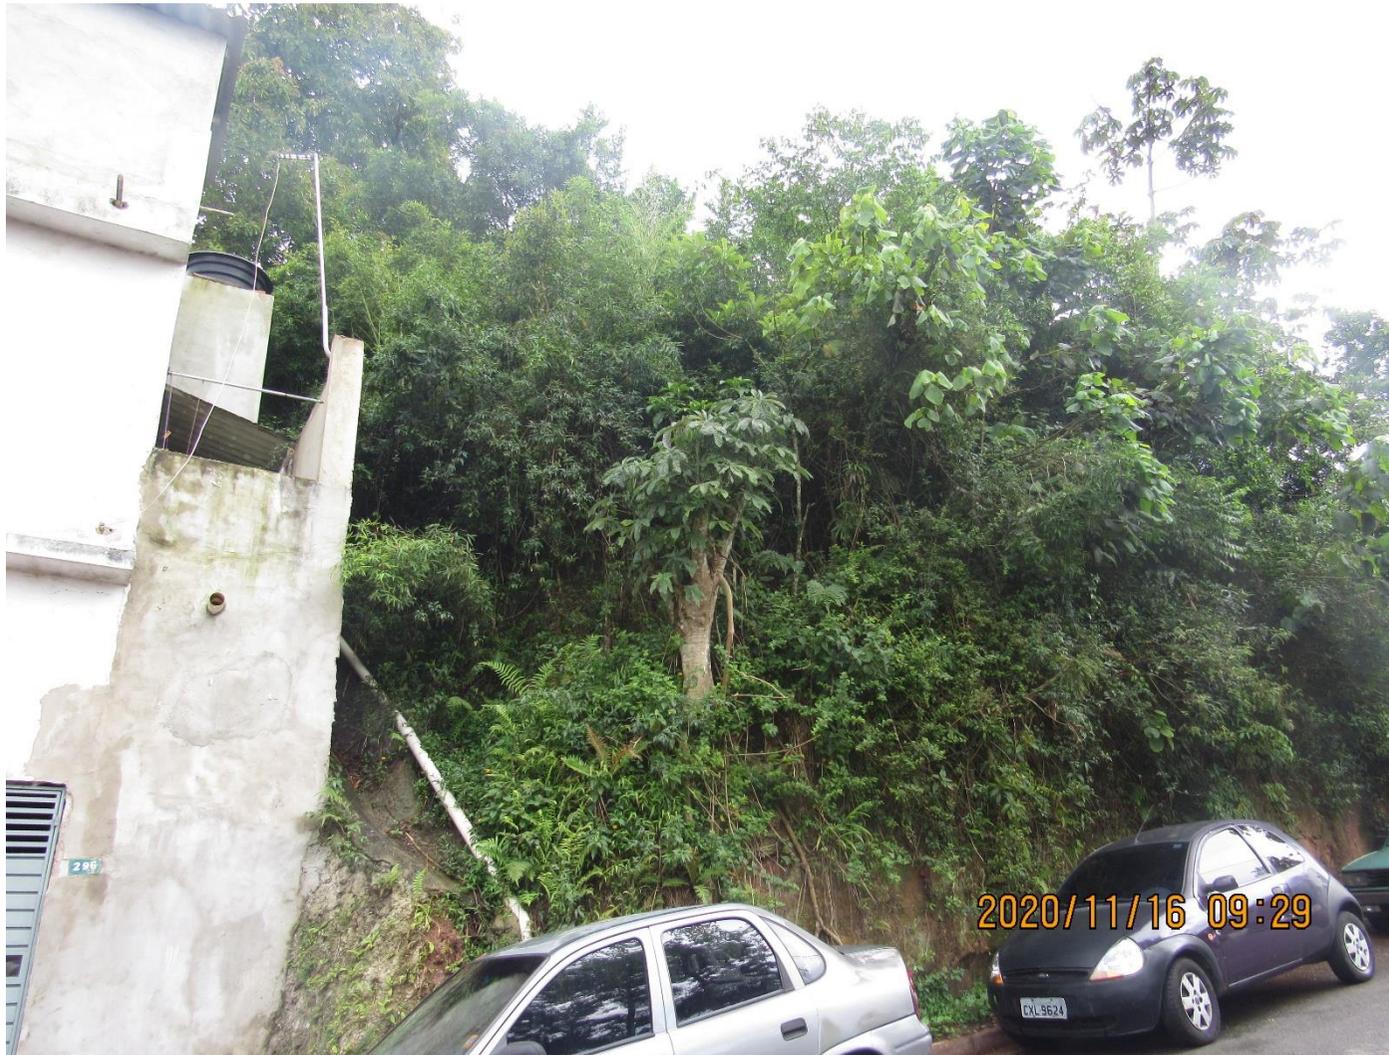
FC-SBC45\_S4-01 – Destaque para encosta vegetada que em parte integra o setor.

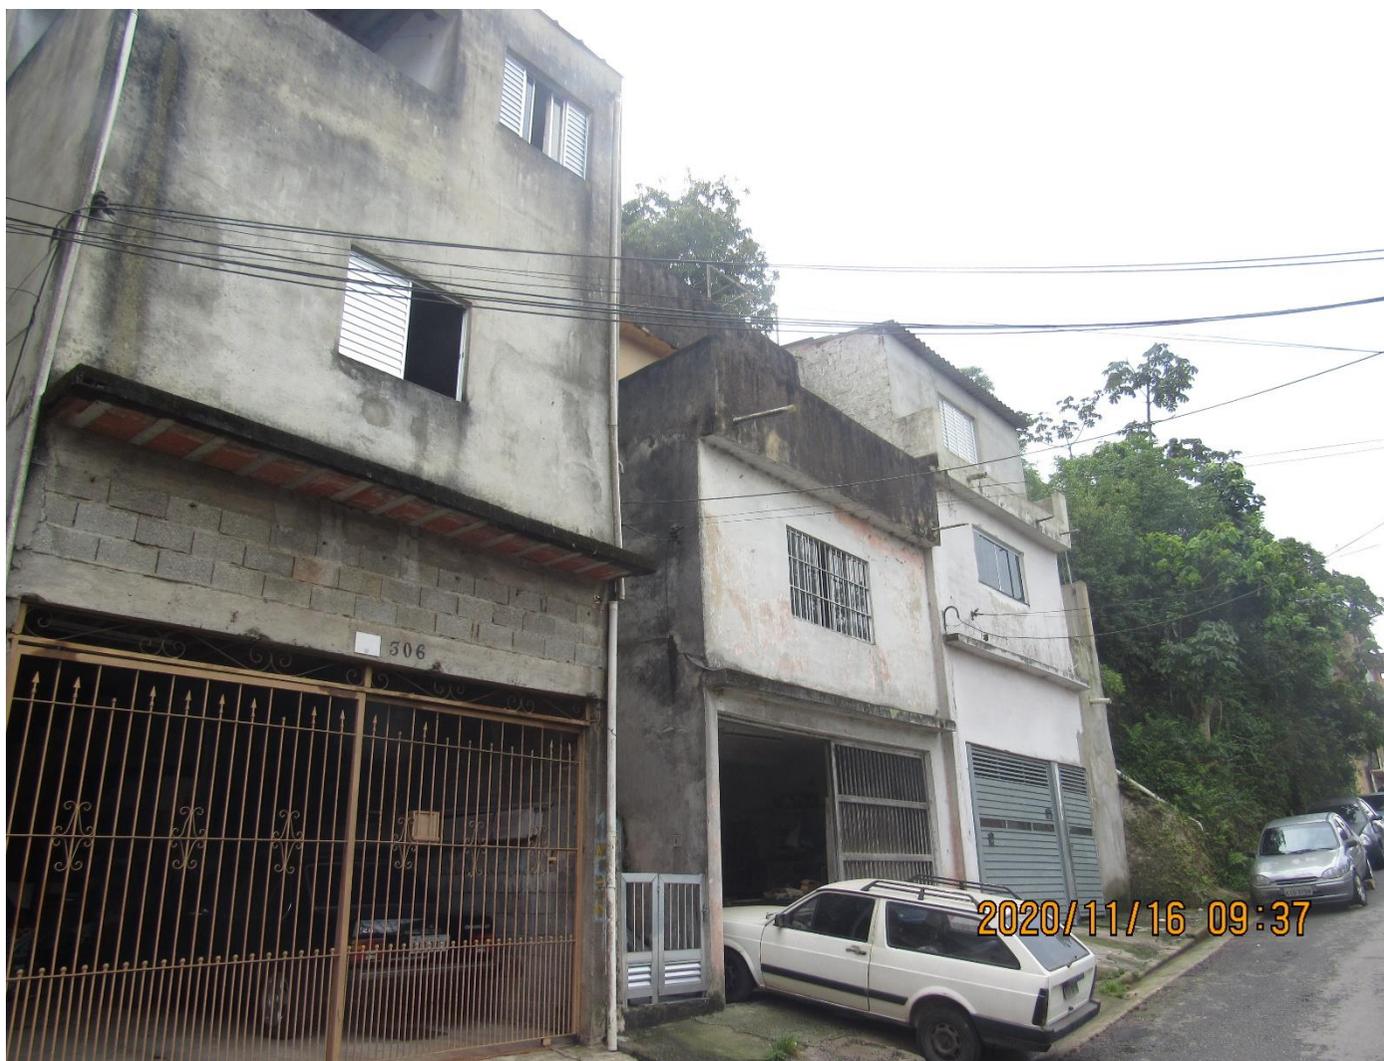
FC-SBC45\_S4-02 – Vista para as duas moradias no sopé da encosta que integram o setor (a moradia 306 não faz parte do setor).

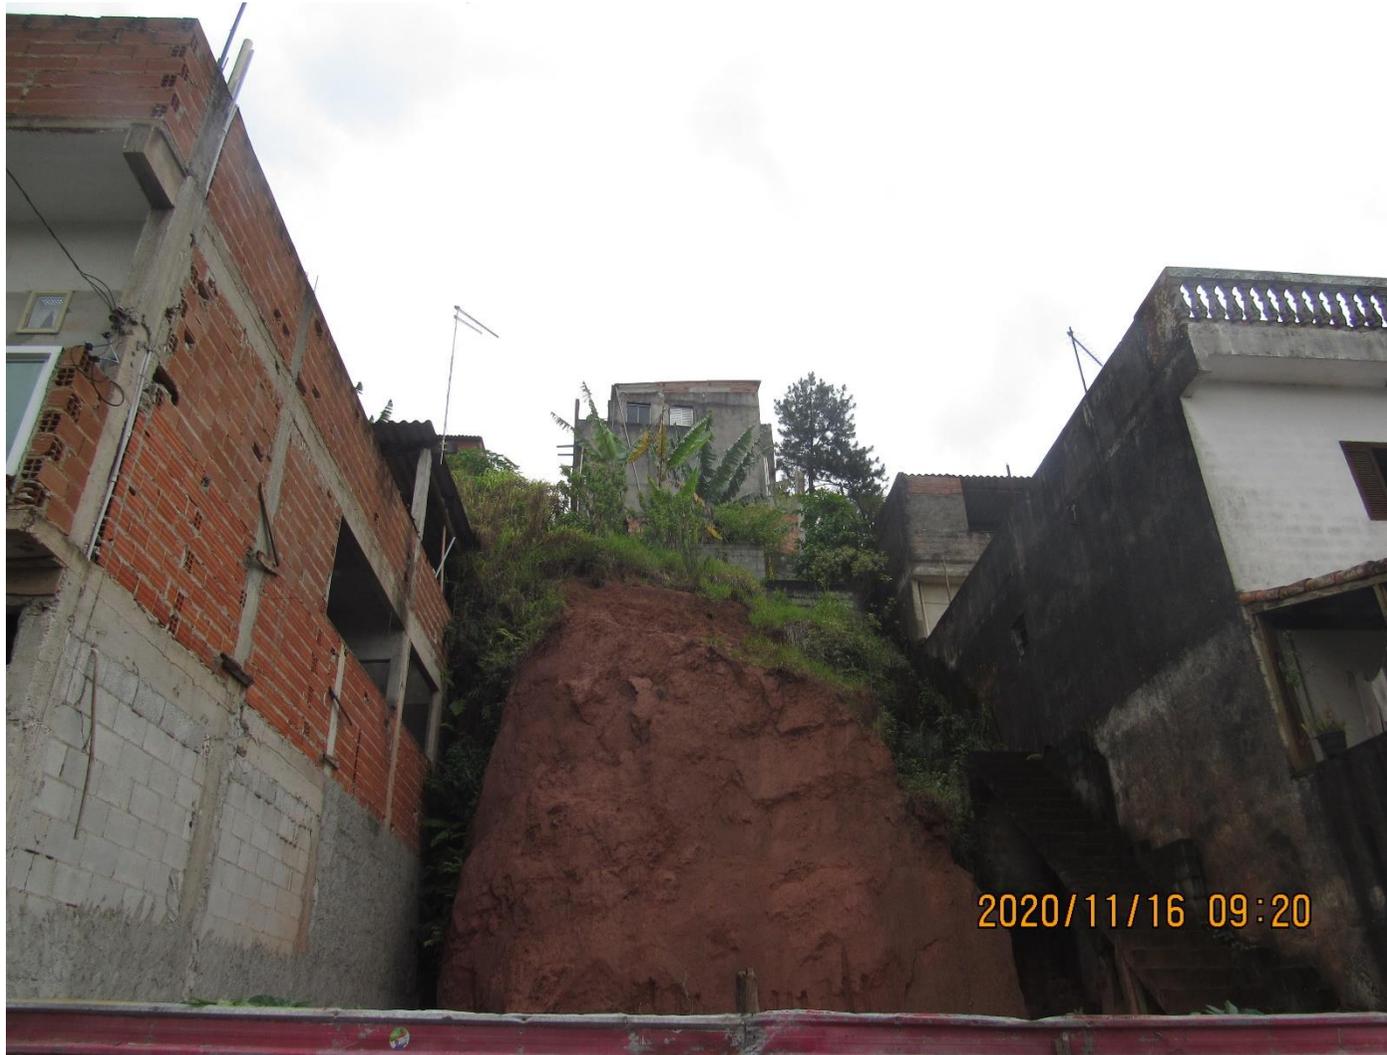
FC-SBC45\_S5-01 – Destaque para corte executado na base da encosta com a Rua Simón Bolívar.

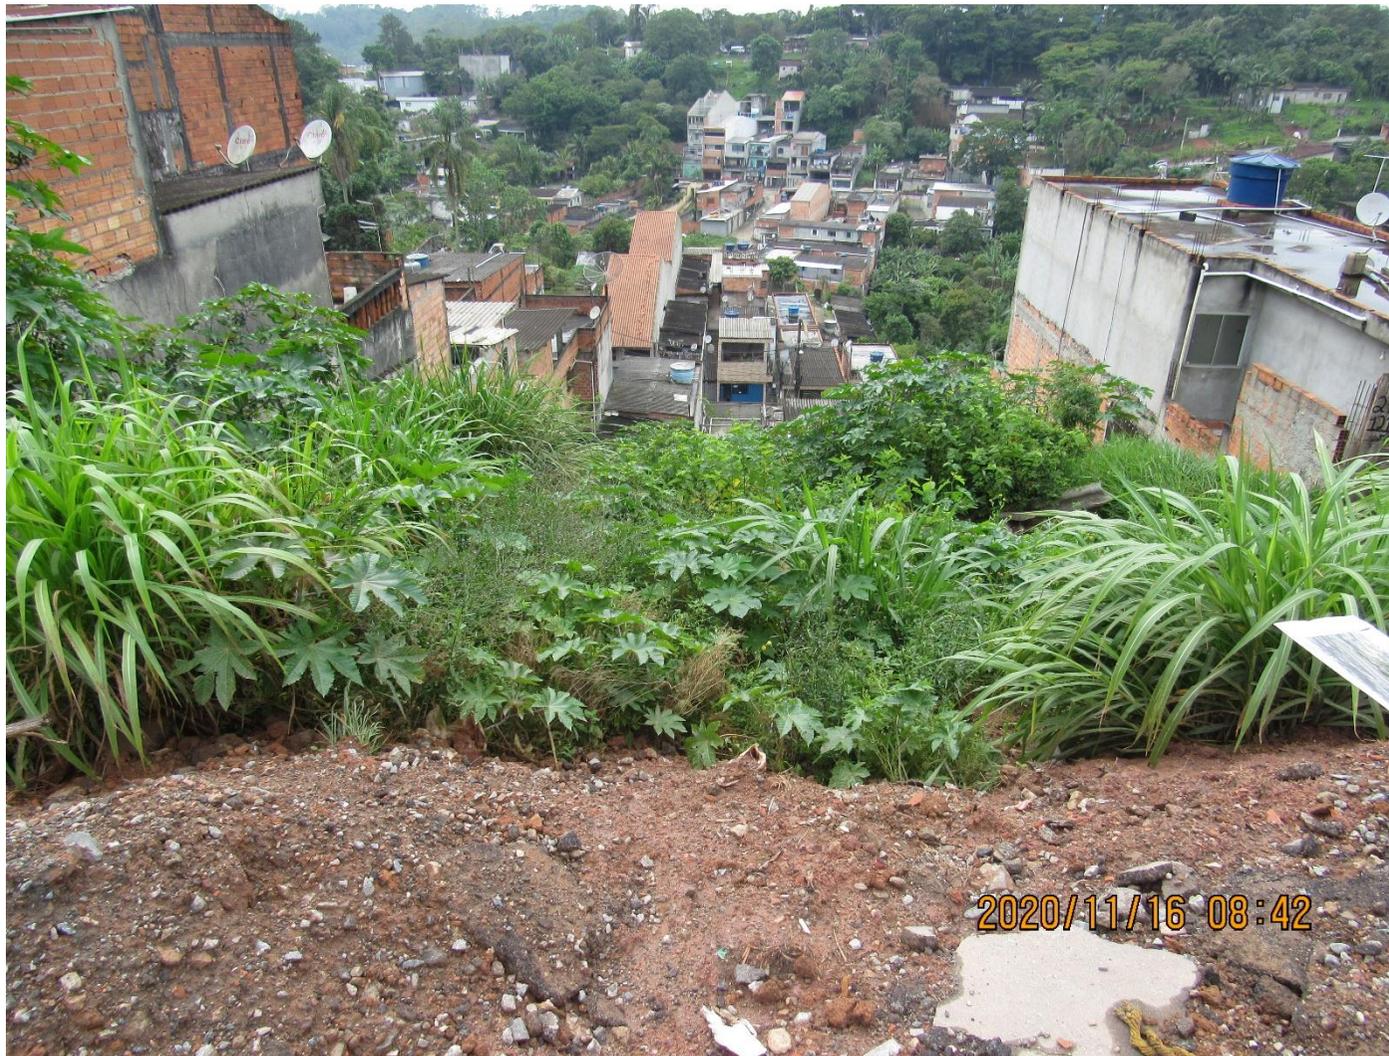
FC-SBC45\_S6-01 – Destaque para o material depositado na crista da encosta (limite superior direito do setor).

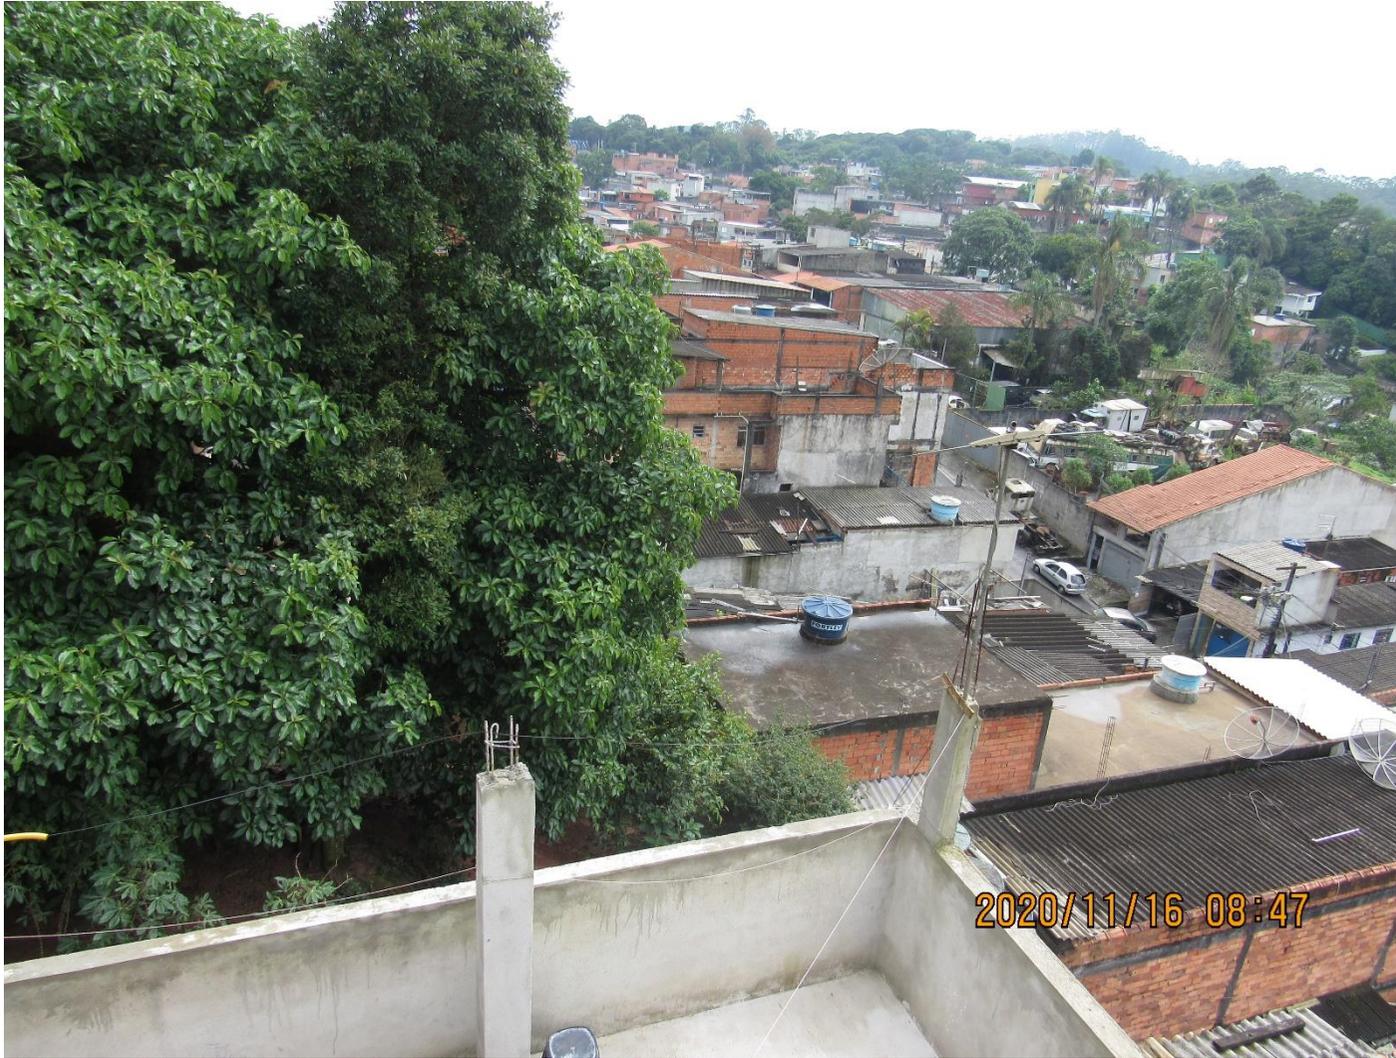
FC-SBC45\_S6-02 – Destaque para vegetação de grande porte no limite superior esquerdo do setor.
