VOLUME I

PLANO MUNICIPAL DE REDUÇÃO DE RISCOS DE SÃO BERNARDO DO CAMPO

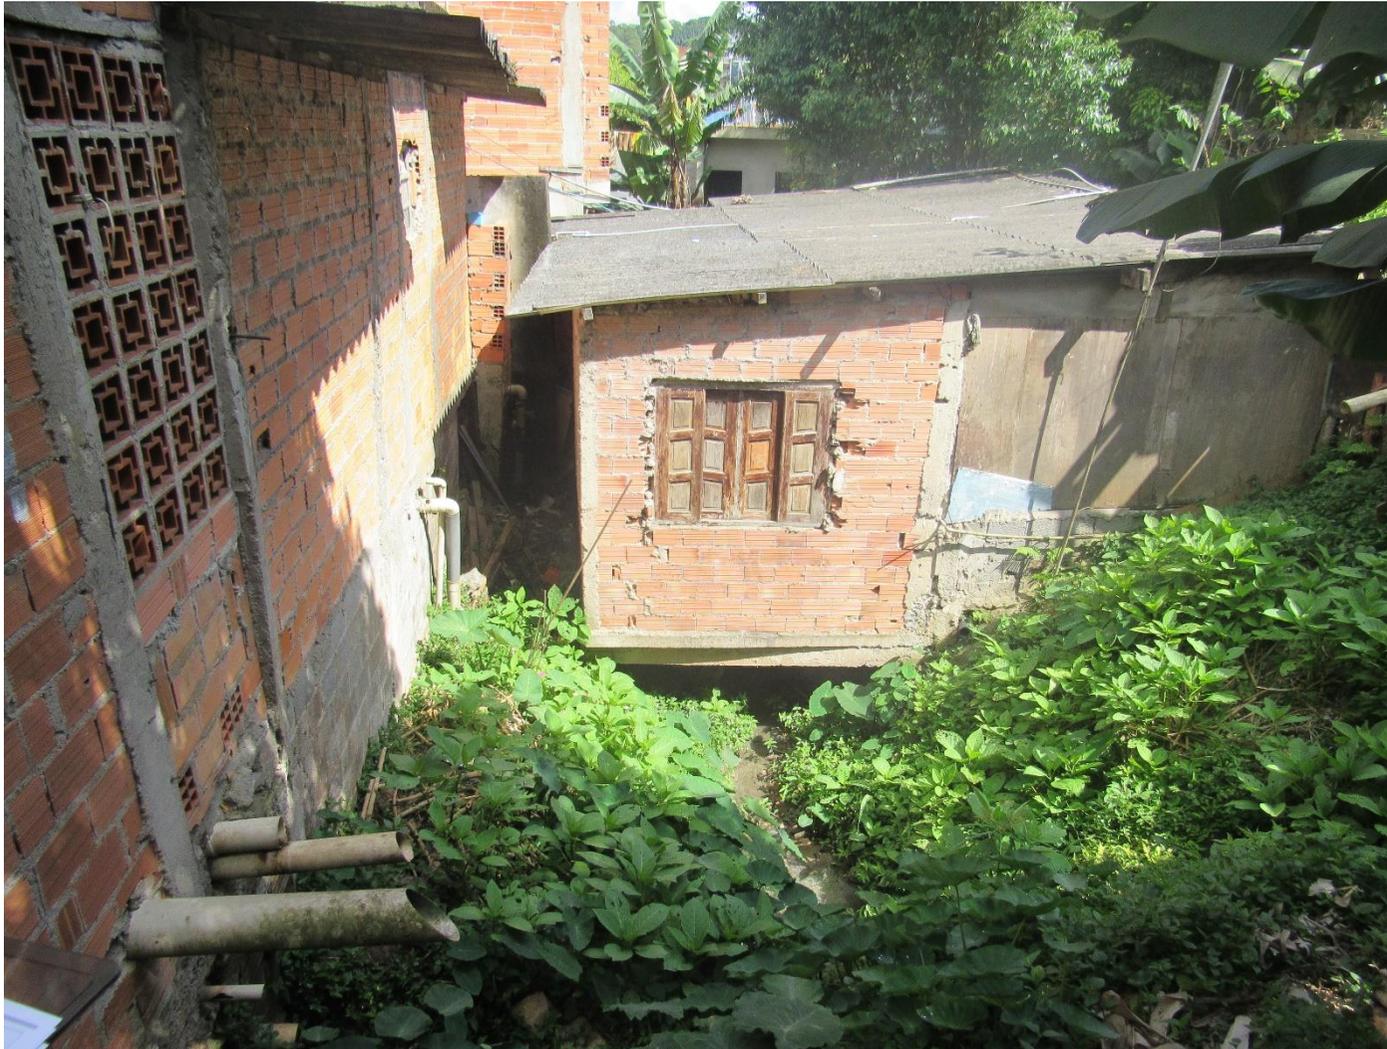
Descrição do processo de instabilização		
Solapamento de margem de córrego		
Descrição de vulnerabilidades observadas		
Desorganização espacial e/ou adensamento excessivo das edificações na área vistoriada, afetando fluxos de drenagem superficial		
Observações		
FC-SBC07_S1-01 – Casa indicada para remoção localizada sobre o córrego. Detalhe para construção mista, possivelmente deixando de ser madeira para se tornar de alvenaria.		
FC-SBC07_S1-02 – Altura de atingimento da água em situações de inundação relatada pela moradora.		
FC-SBC07_S1-03 – Situação atual do córrego com a presença de lixo e entulho e as edificações muito próximas ao canal.		
Grau de risco: R3-Alto	Estimativa de nº de edificações no setor: 10	
Indicação de intervenção	Custo (Reais)	
Limpeza: desassoreamento do canal (40 m³)	R\$ 10.693,20	
Encargos (Serviços complementares / Projeto / BDI)	R\$ 3.849,55	
Indicação de remoção		
Remoção de 1 moradia localizada sobre o canal	R\$ 89.000,00

FC-SBC07_S1-01 – Casa indicada para remoção localizada sobre o córrego. Detalhe para construção mista, possivelmente deixando de ser madeira para se tornar de alvenaria.

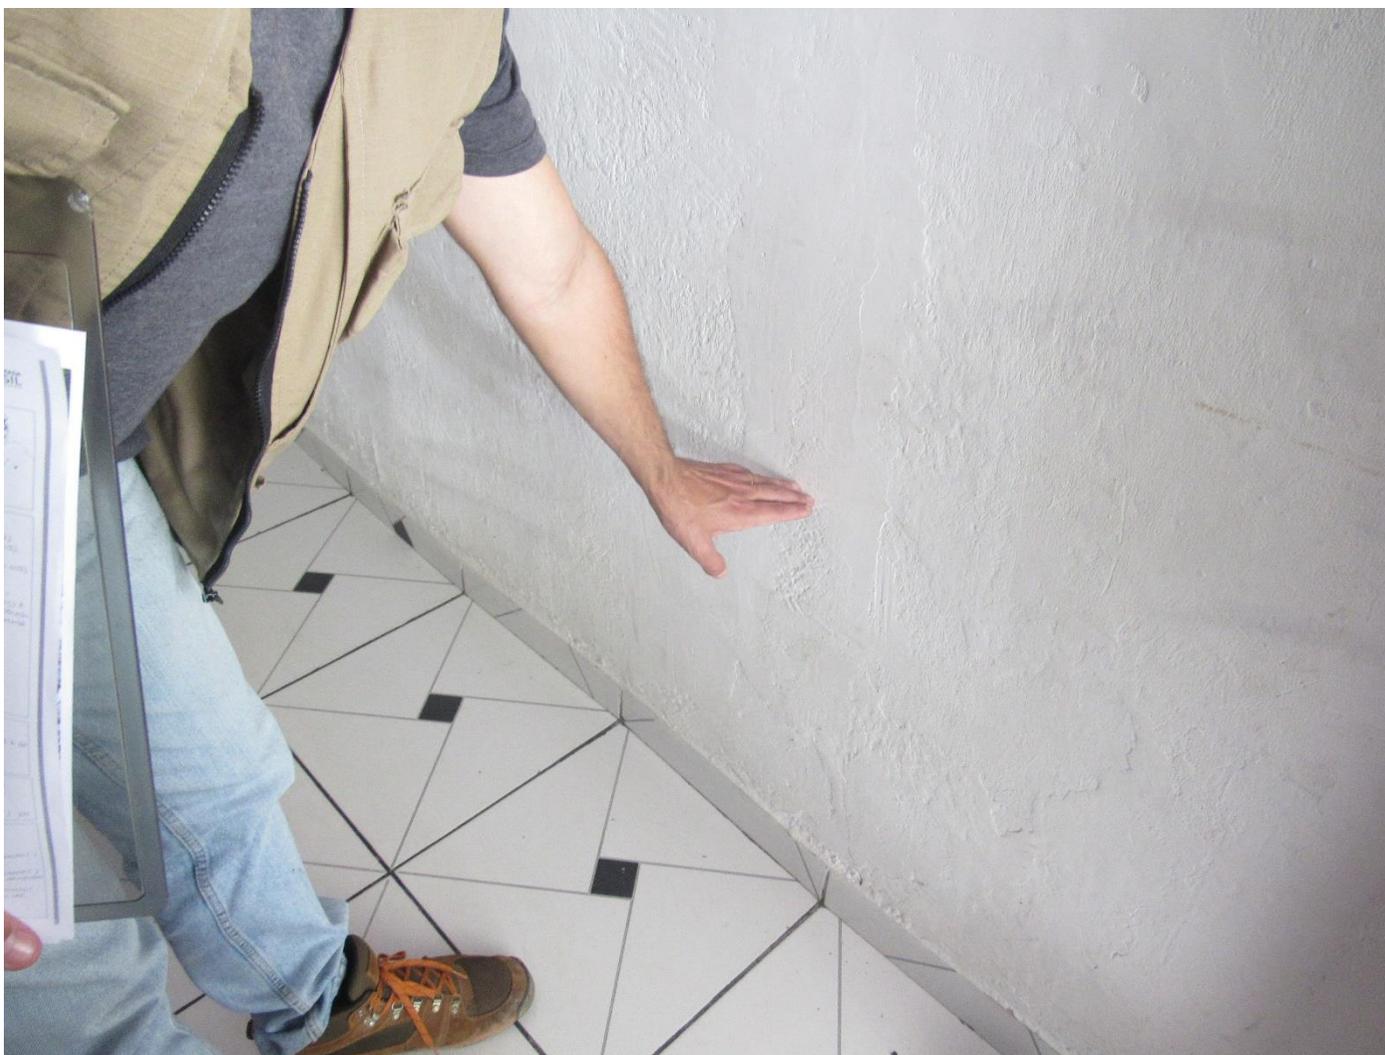
FC-SBC07_S1-02 – Altura de atingimento da água em situações de inundação relatada pela moradora.

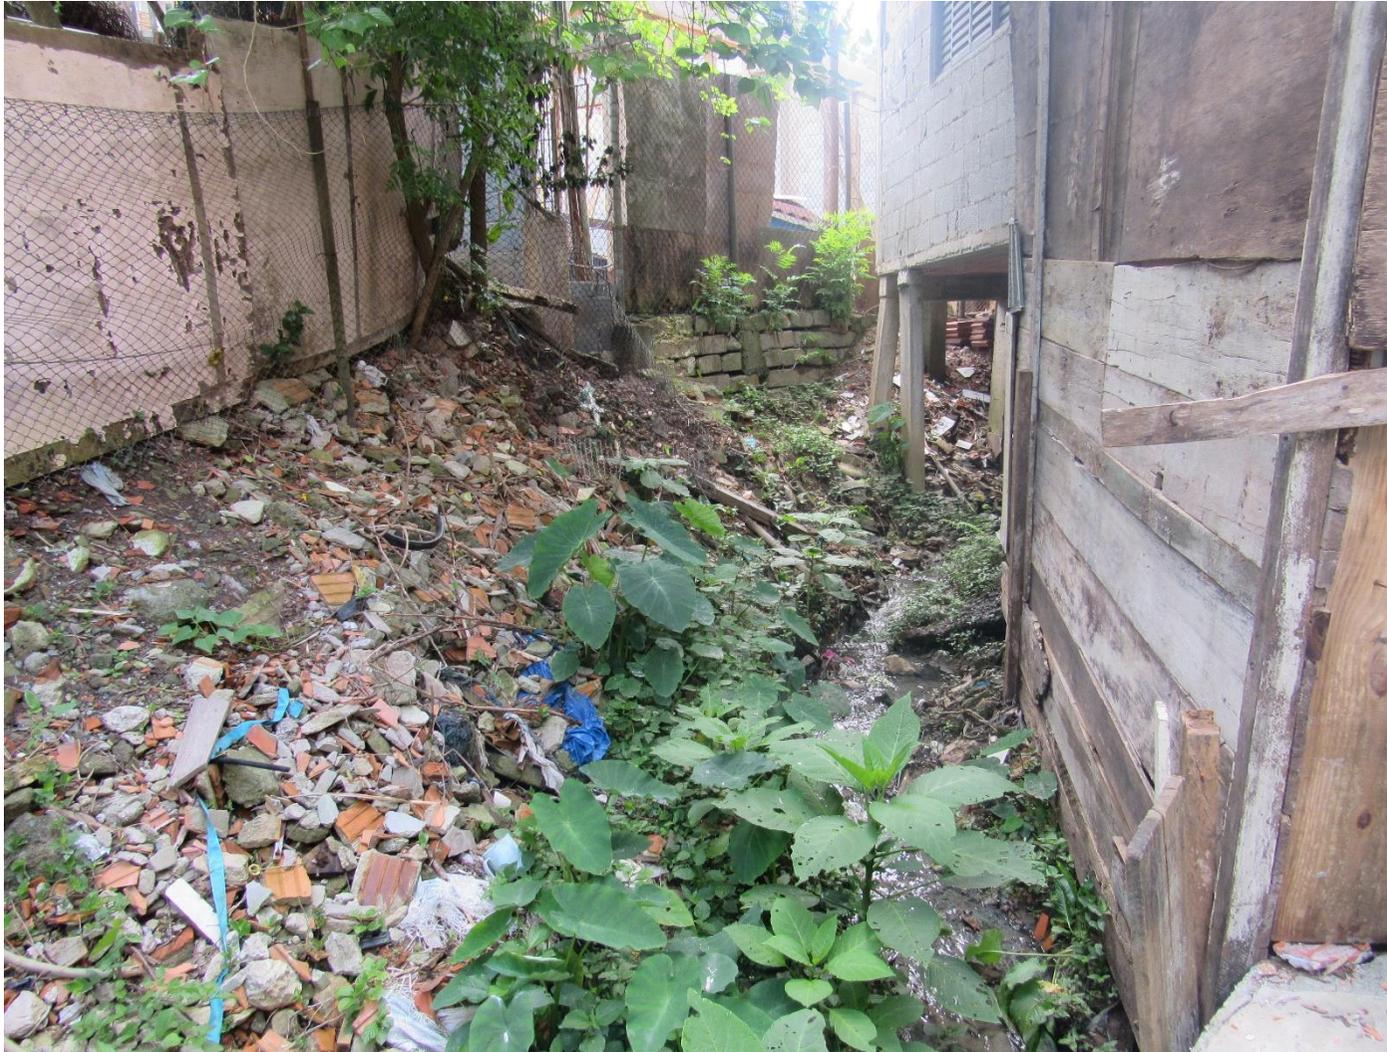
FC-SBC07_S1-03 – Situação atual do córrego com a presença de lixo e entulho e as edificações muito próximas ao canal.

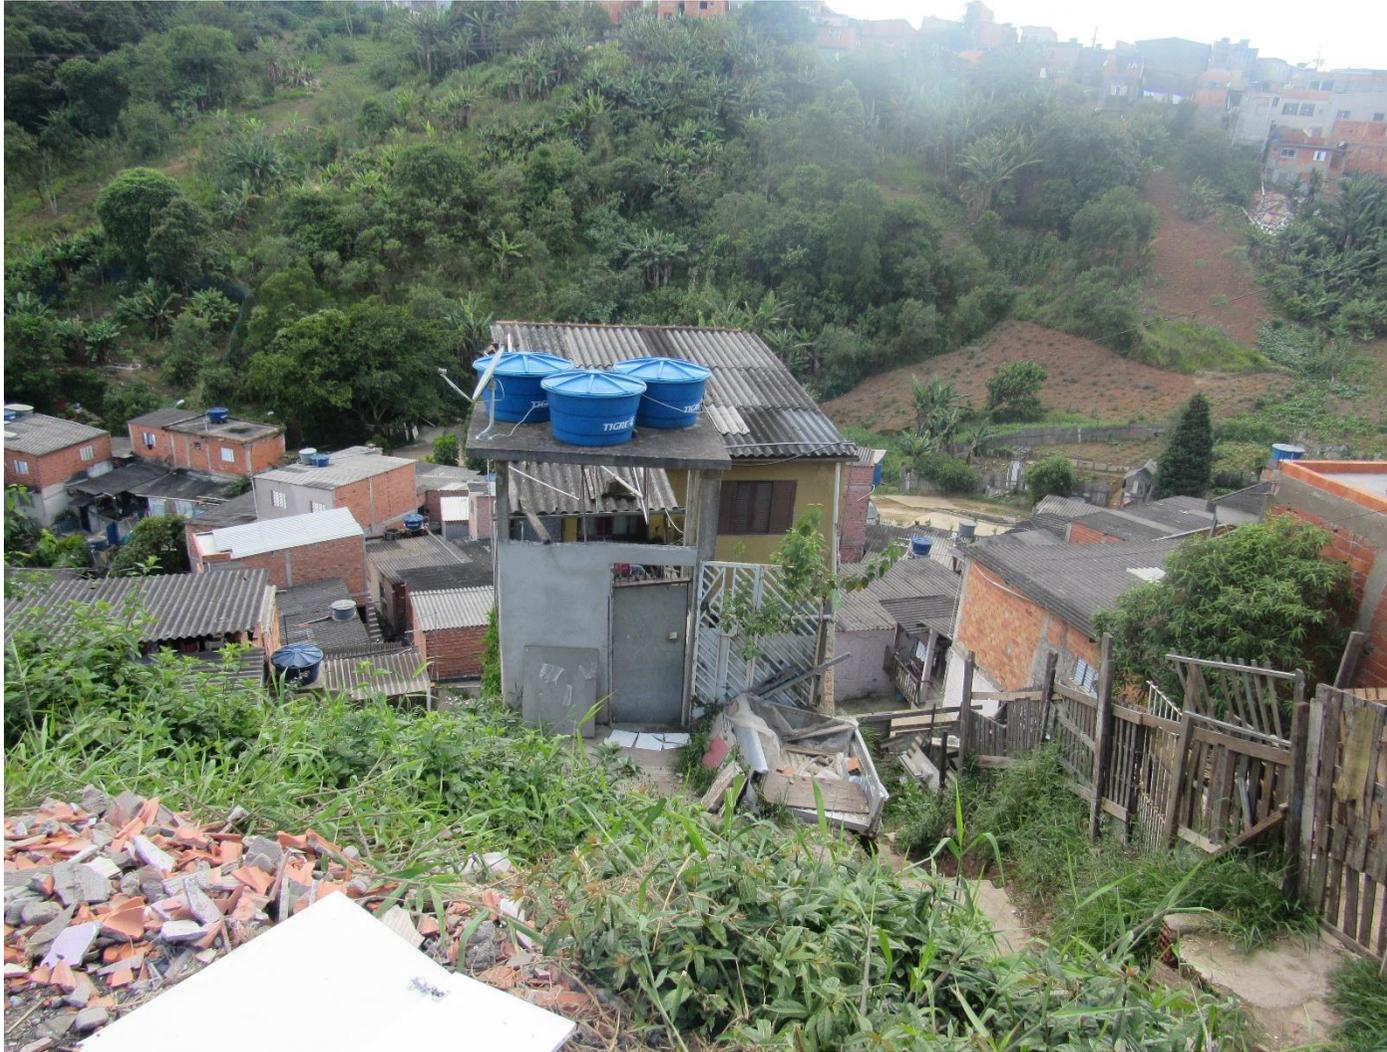
FC-SBC07_S2-01 – Vista do final da Rua Américo Vieira de Souza. Local de descarte inadequado de resíduos na crista do talude.

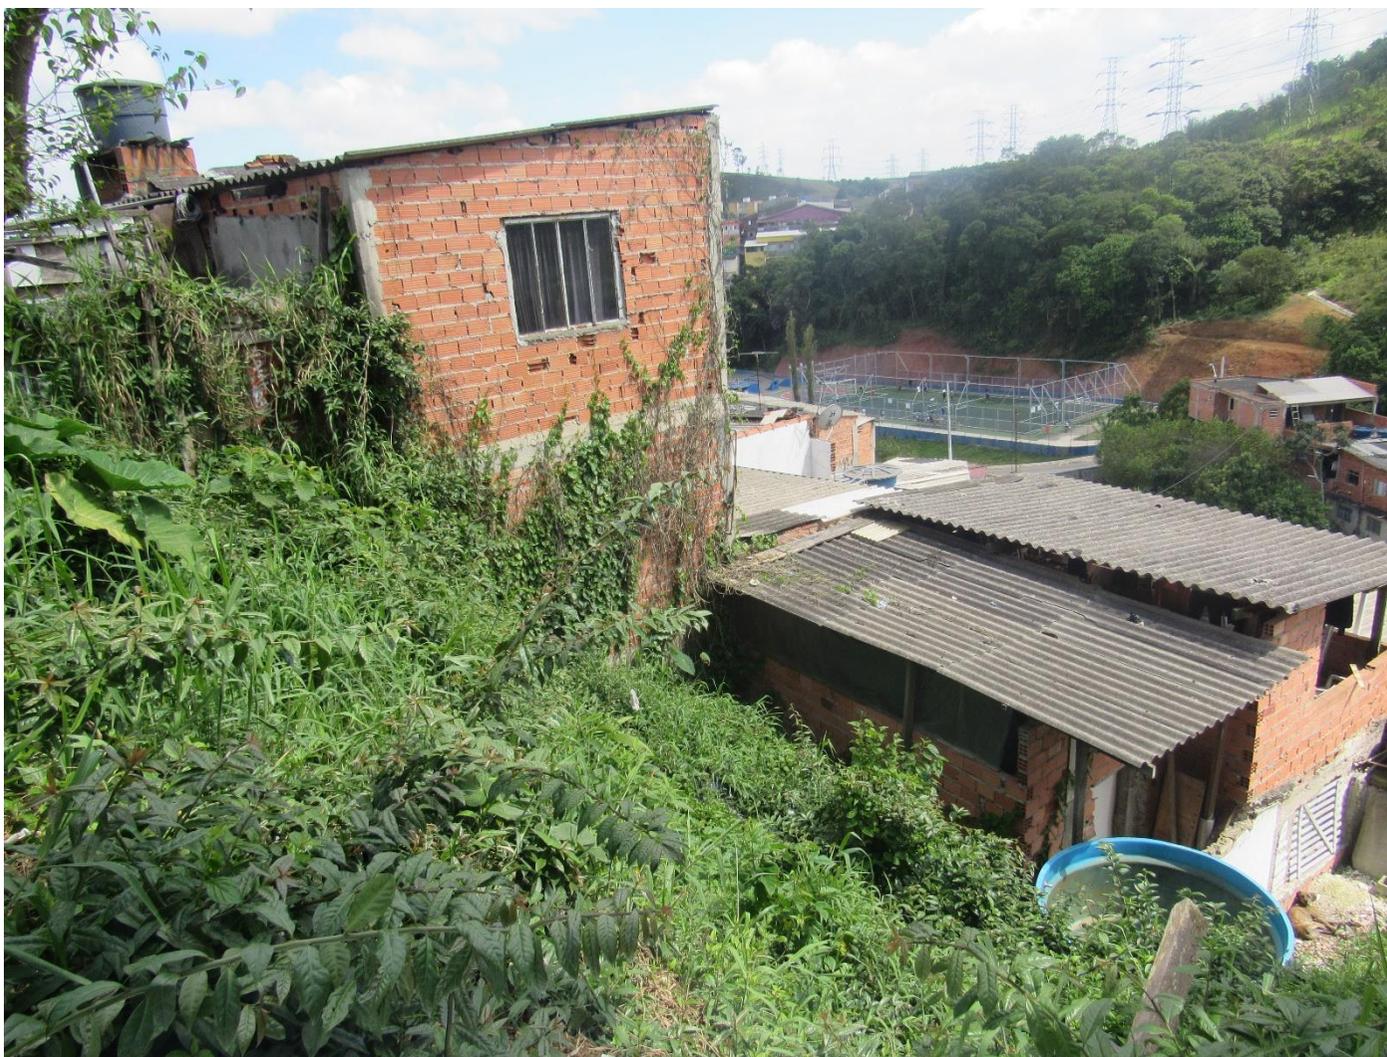
FC-SBC07_S2-02 – Vista da parte inferior do setor. Destaque para possível área de atingimento caso ocorresse um processo de deslizamento.

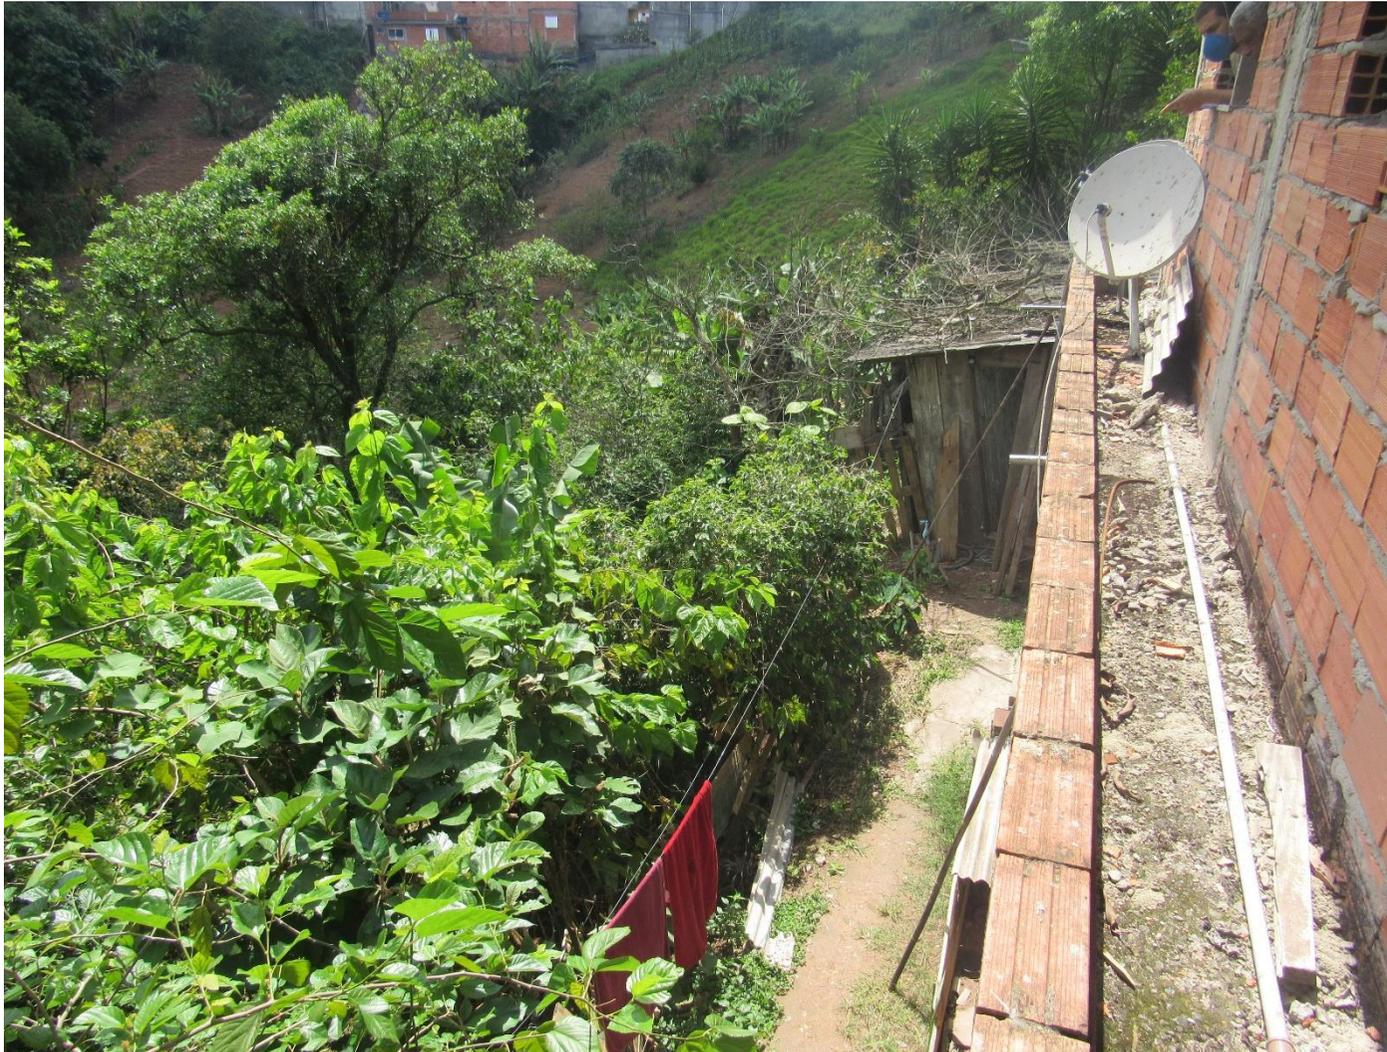
FC-SBC03_S3-01 – Vista para área a jusante da edificação localizada na parte superior do setor. Registrado na foto o momento em que a equipe do LabGRis indica ao morador a necessidade de afastar a água proveniente dos telhados da crista do talude logo a jusante da edificação.

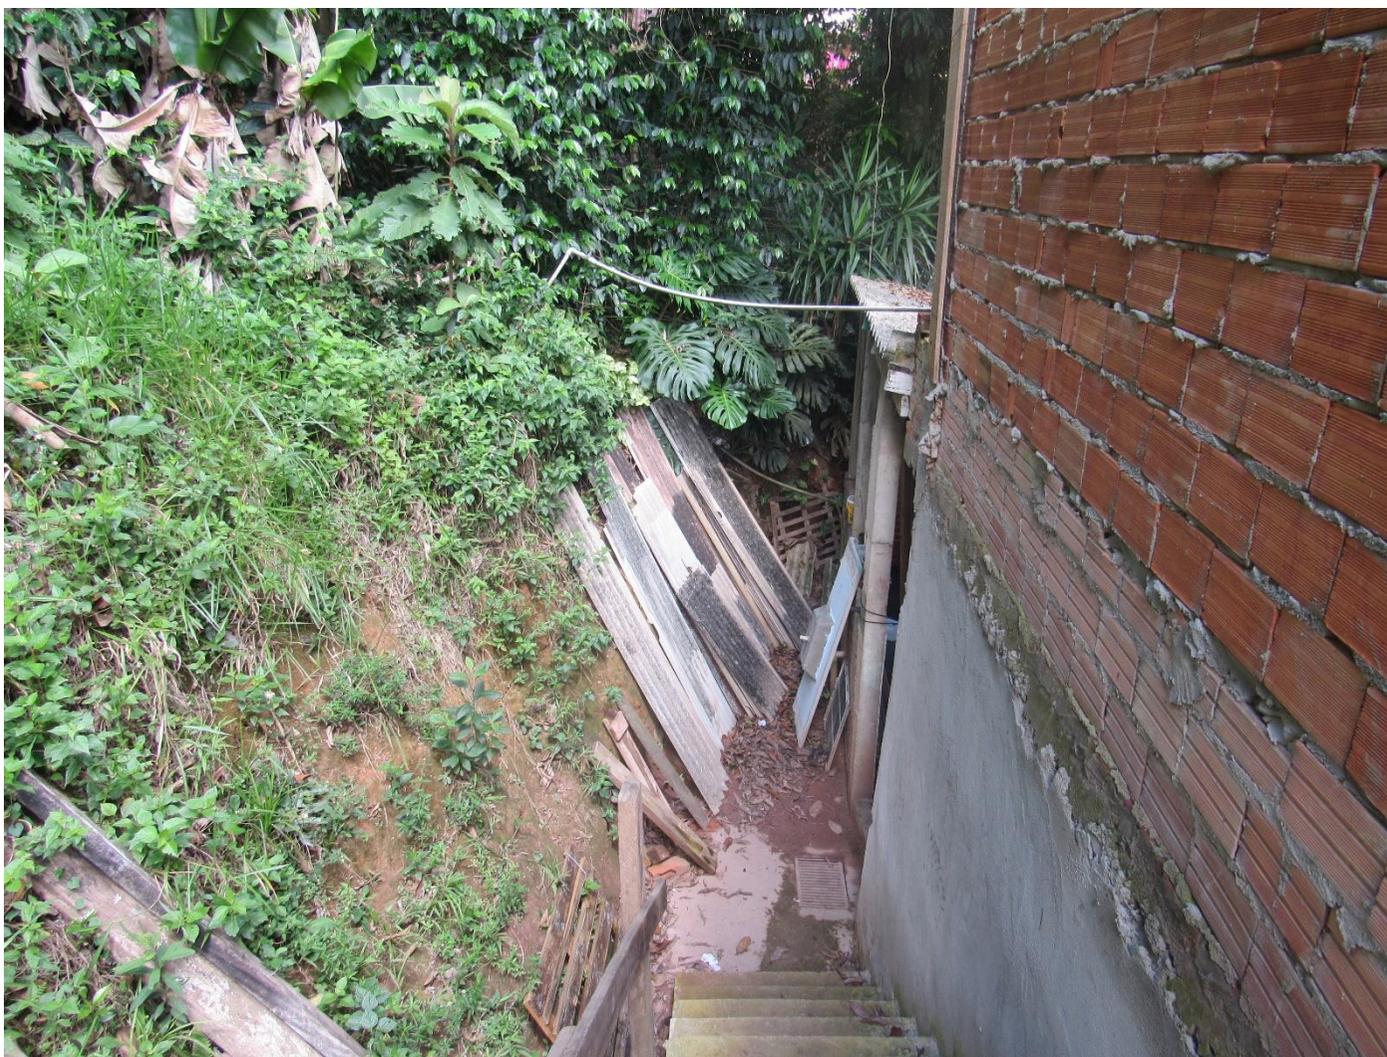
FC-SBC07_S3-02 – Fundo da edificação localizada na parte superior do setor. O morador foi orientado a não realizar cortes no talude a montante da edificação e monitorá-lo; e ao perceber qualquer movimentação, contatar a Defesa Civil.

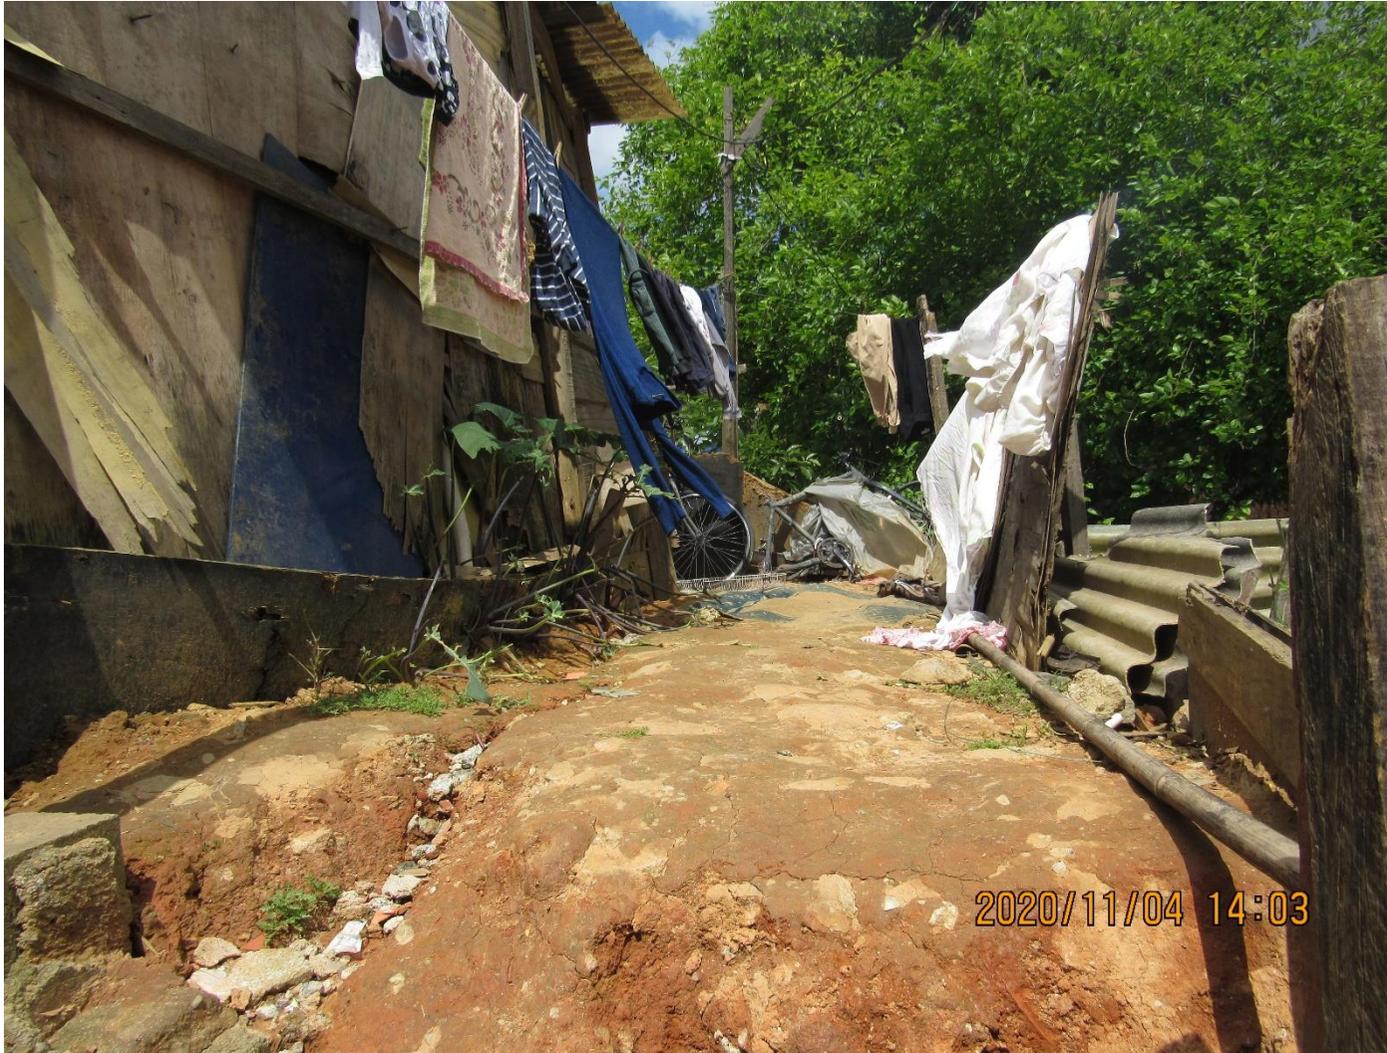
FC-SBC08_S1-02 – Destaque para fragilidade construtiva da casa indicada para remoção.

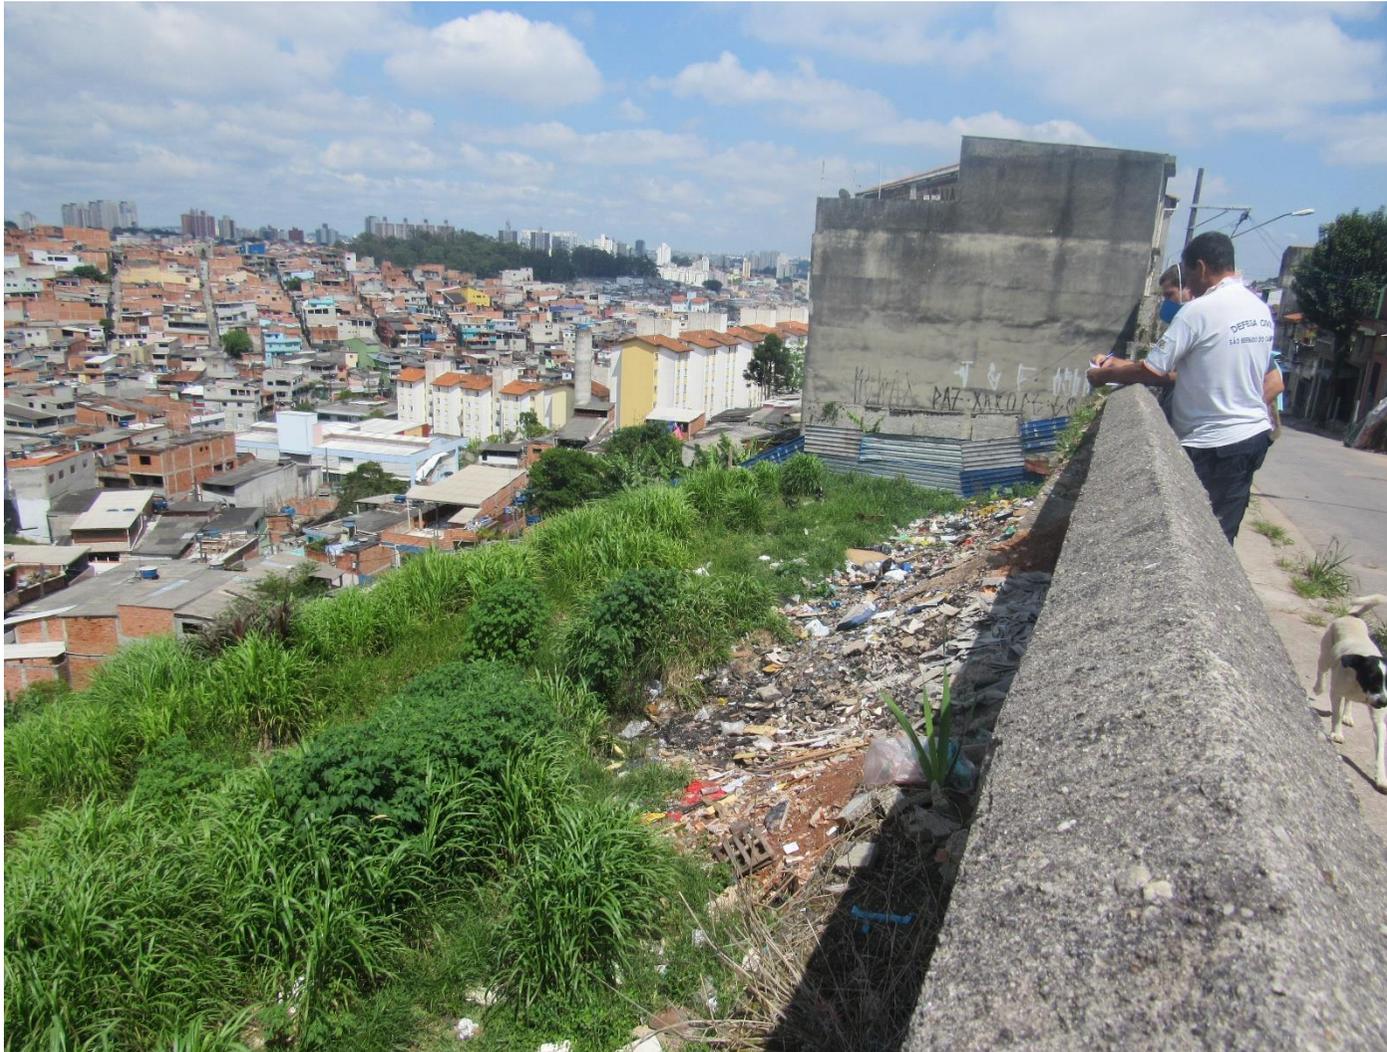
FC-SBC08_S2-01 – Destaque para um dos pontos de descarte inadequado de resíduos na crista do talude.

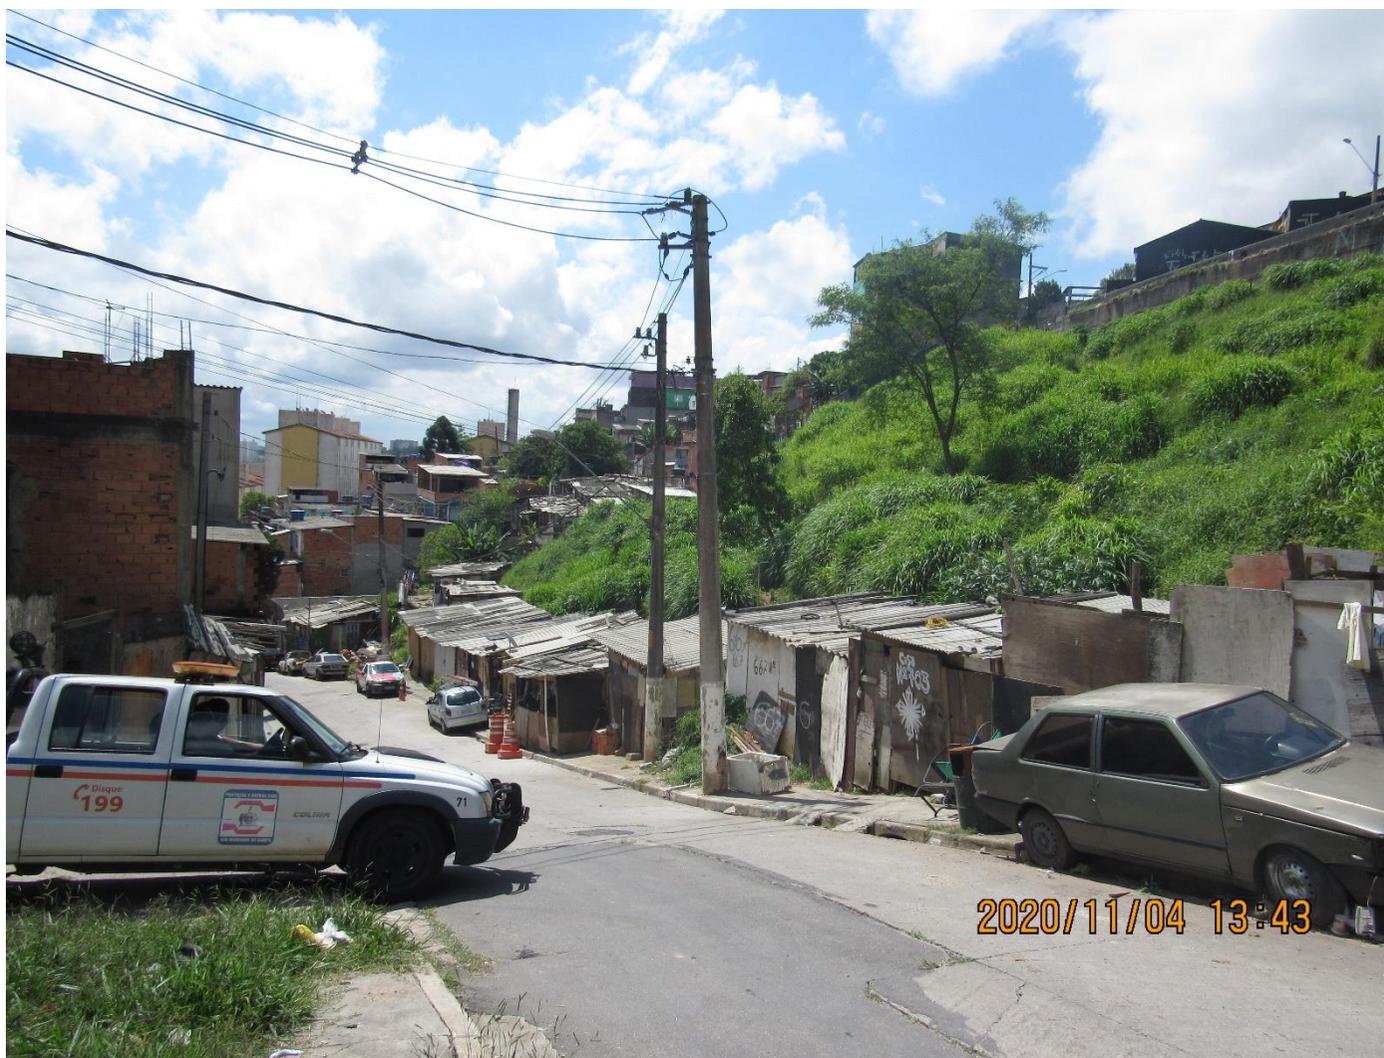
FC-SBC08_S2-02 – Faixa de edificações no sopé da encosta. O local está sendo reocupado por casas de madeira.

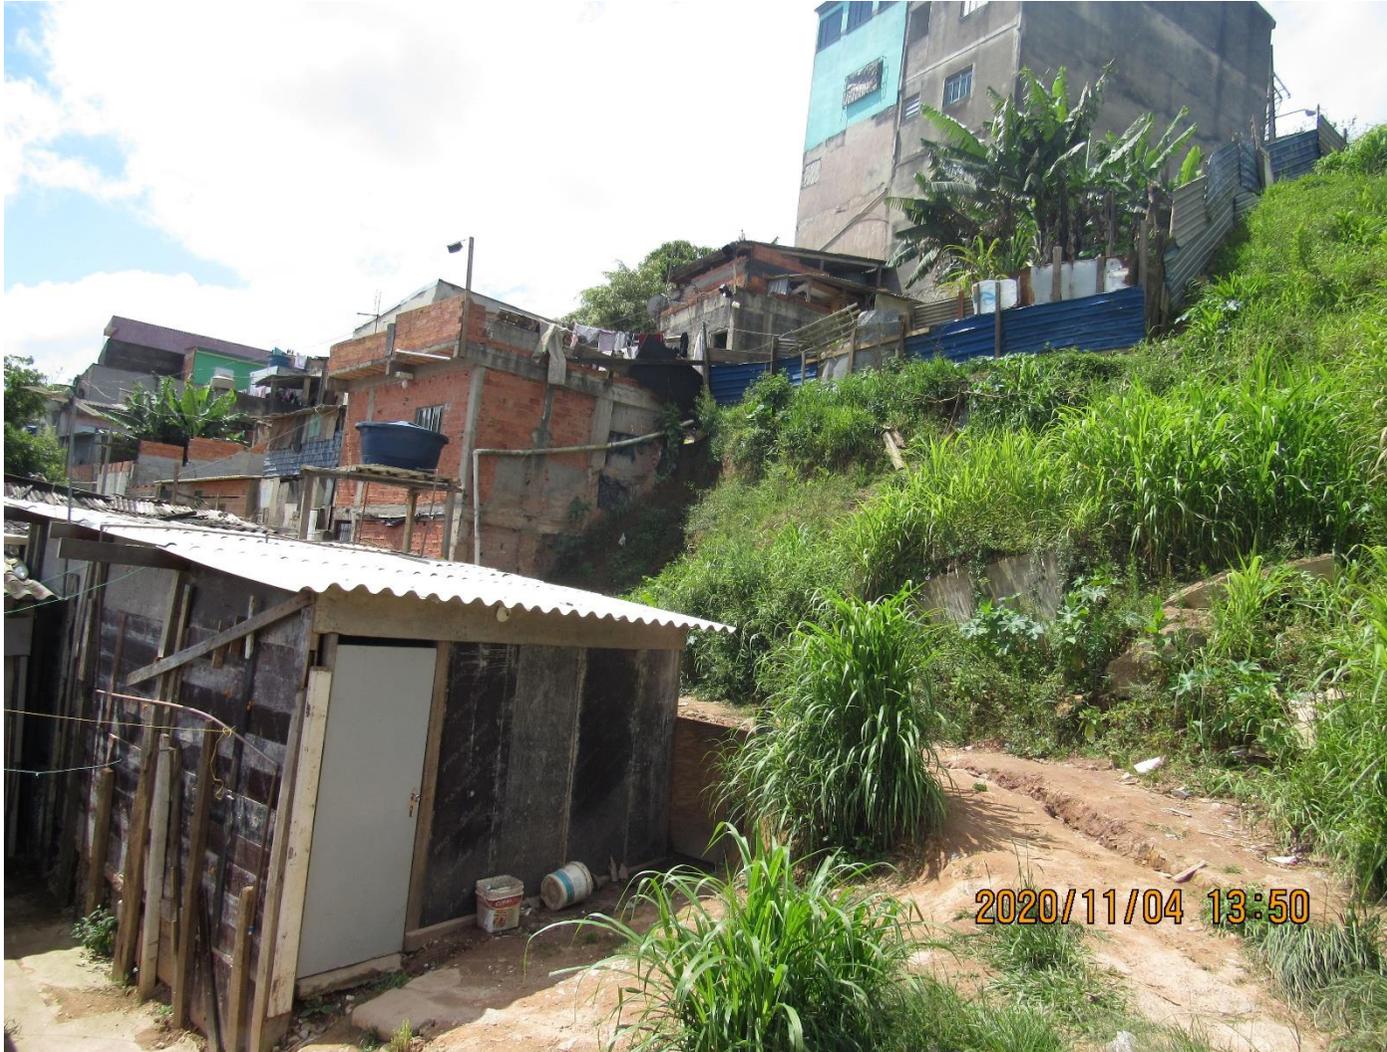
FC-SBC08_S2-03 – Destaque para o limite esquerdo setor. A foto demonstra o talude íngreme a montante de uma das casas, entretanto, há uma viela de 3 a 4 metros que os separam.

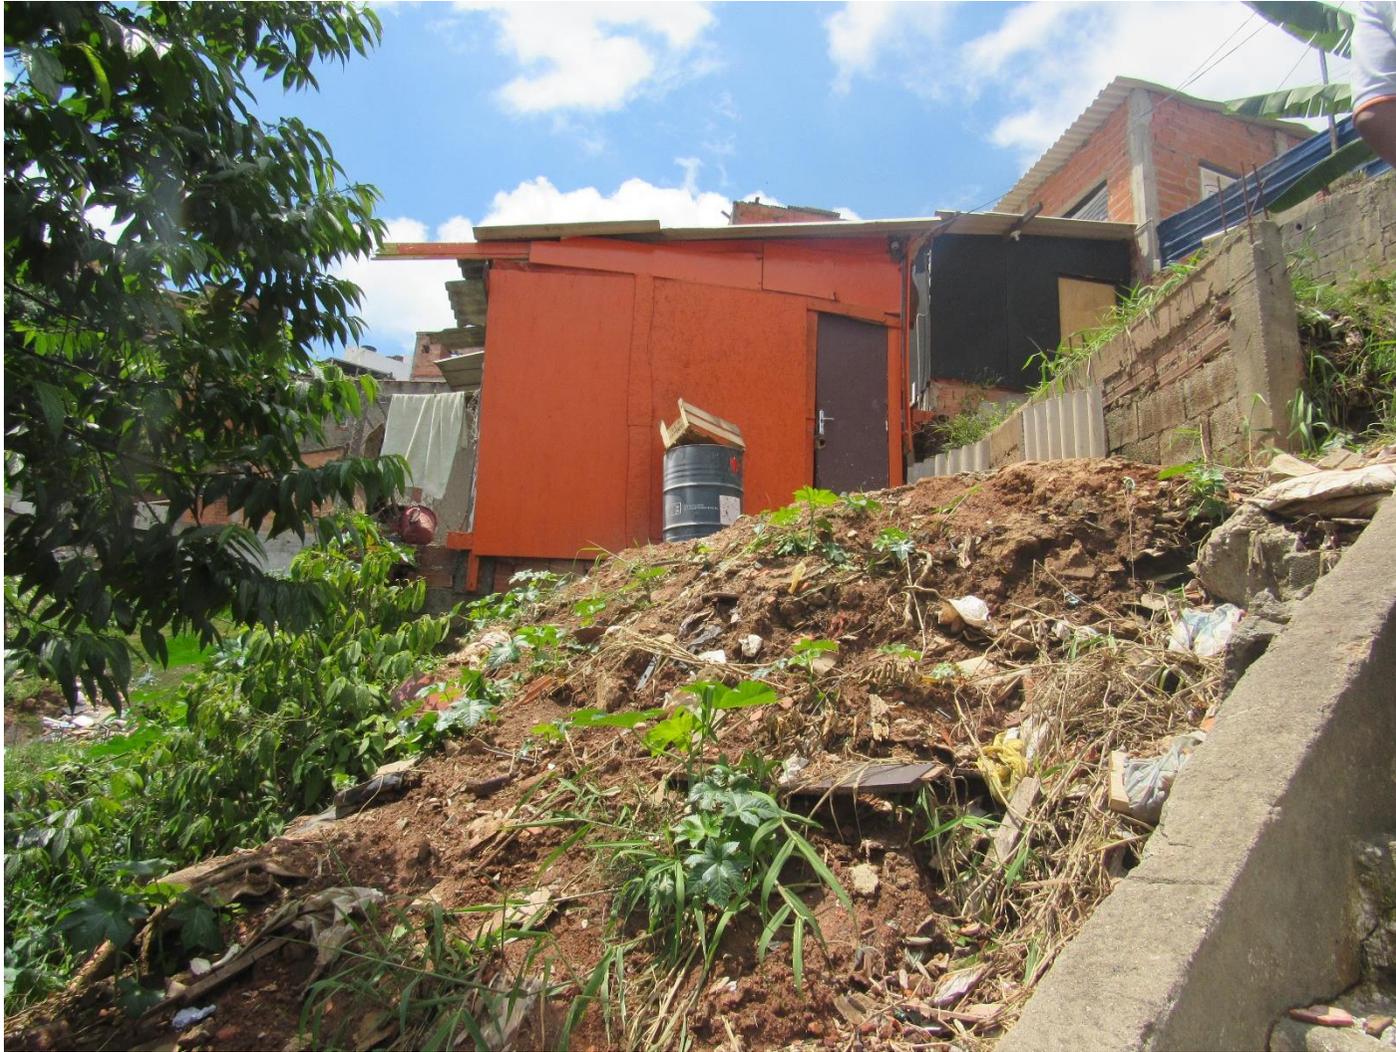
FC-SBC08_S3-02 – Destaque para aterro com material inconsolidado (lixo, entulho e solo).

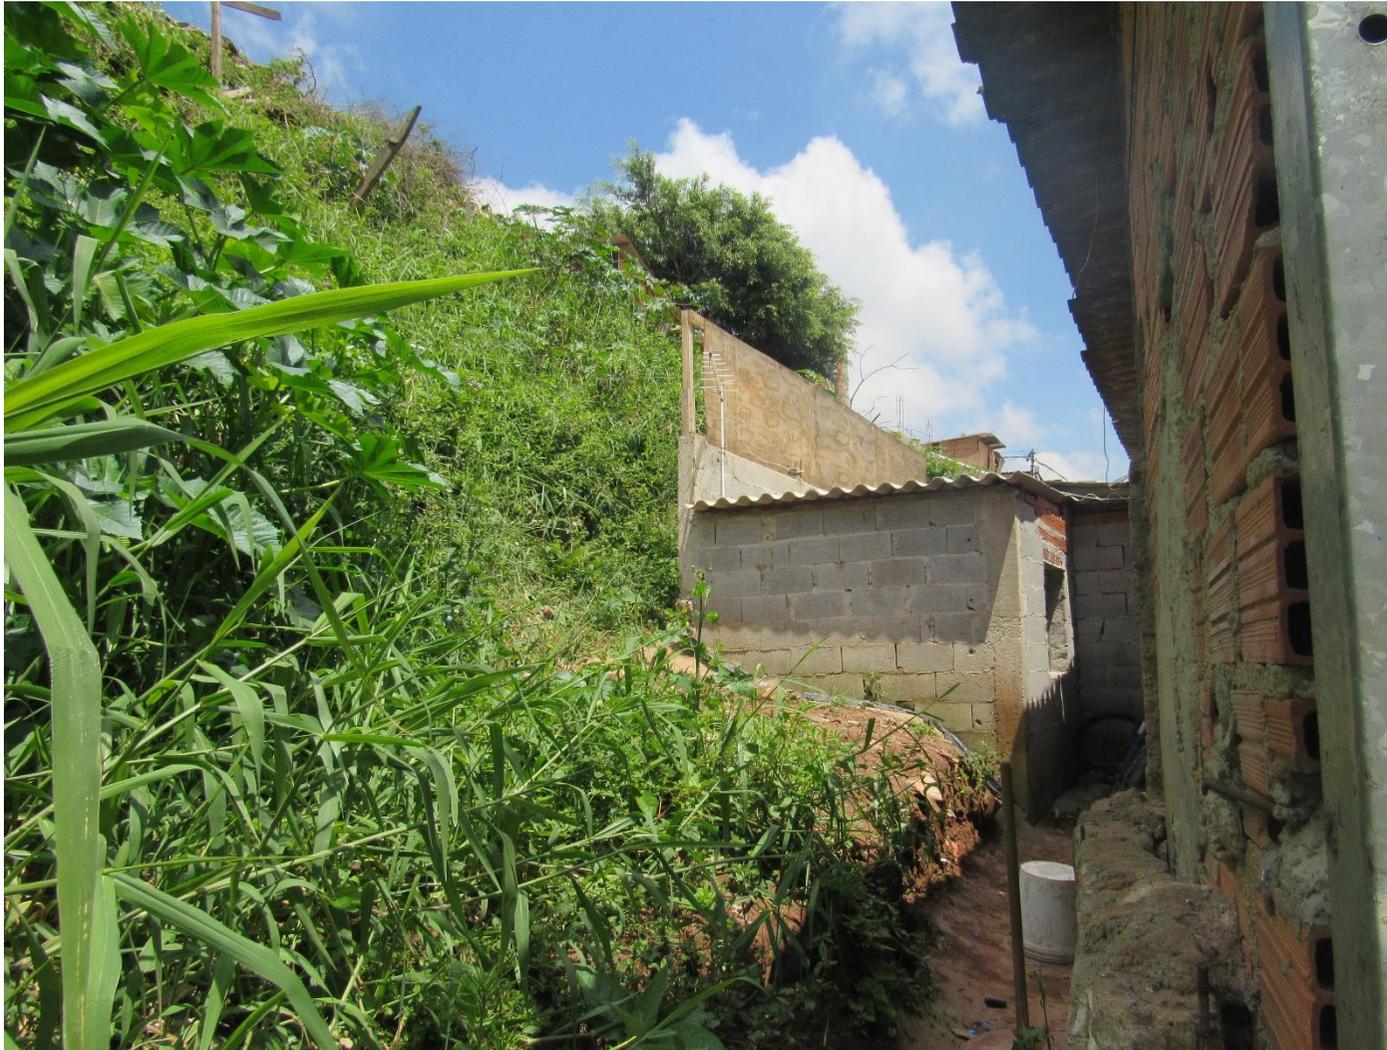
FC-SBC08_S4-01 – Destaque para casa localizada na parte inferior do setor.

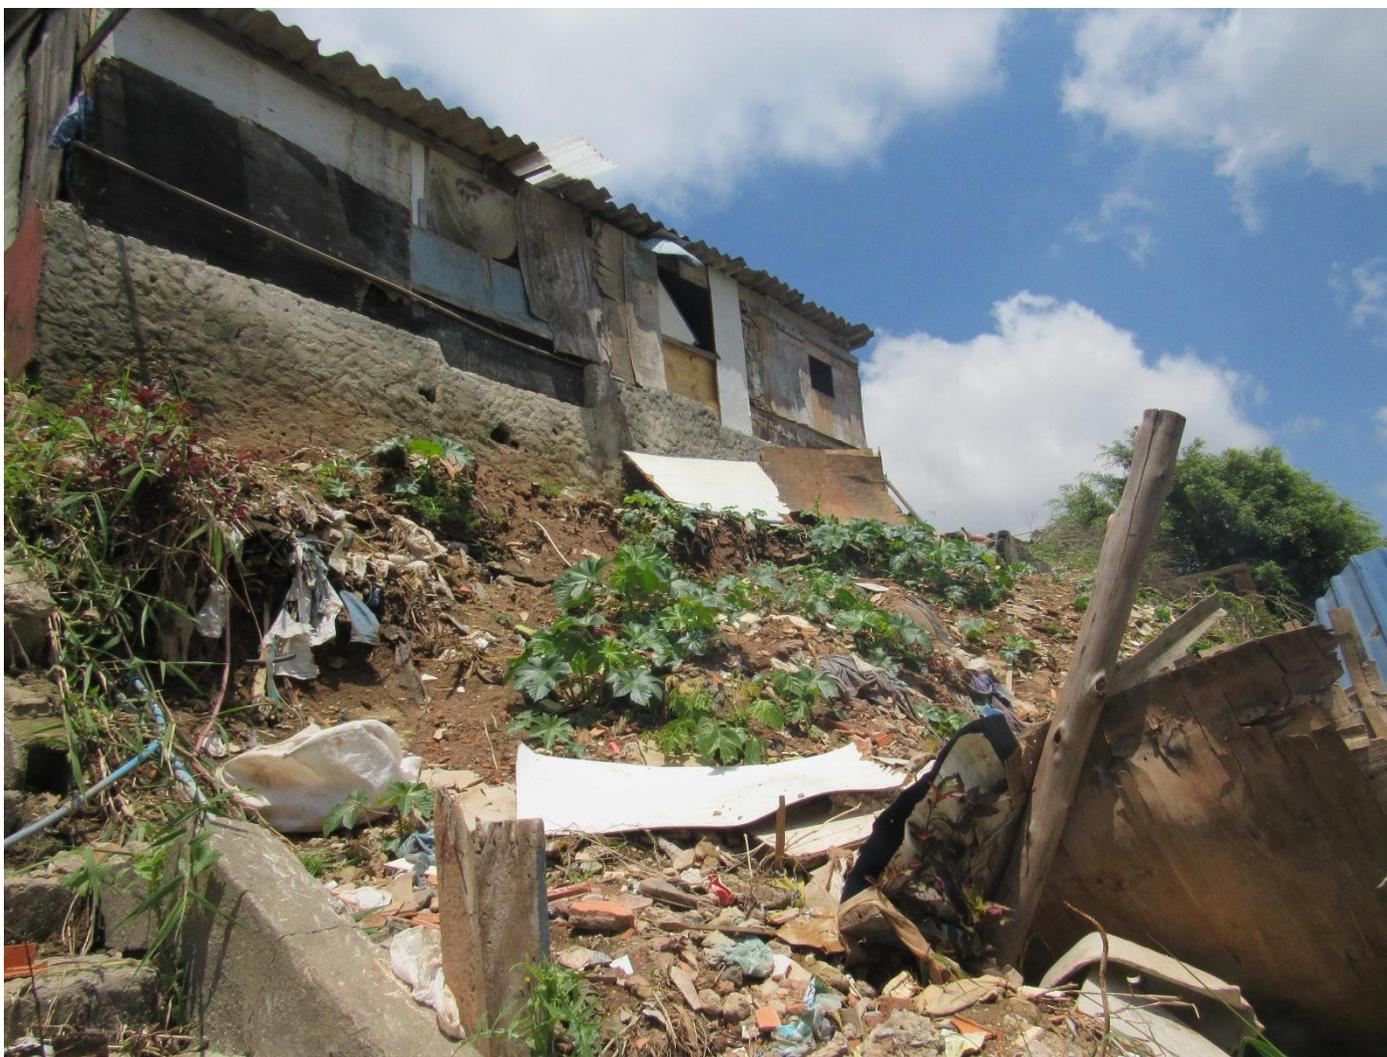
FC-SBC08_S4-02 – Casa indicada para remoção e material depositado no talude (lixo, entulho e solo).

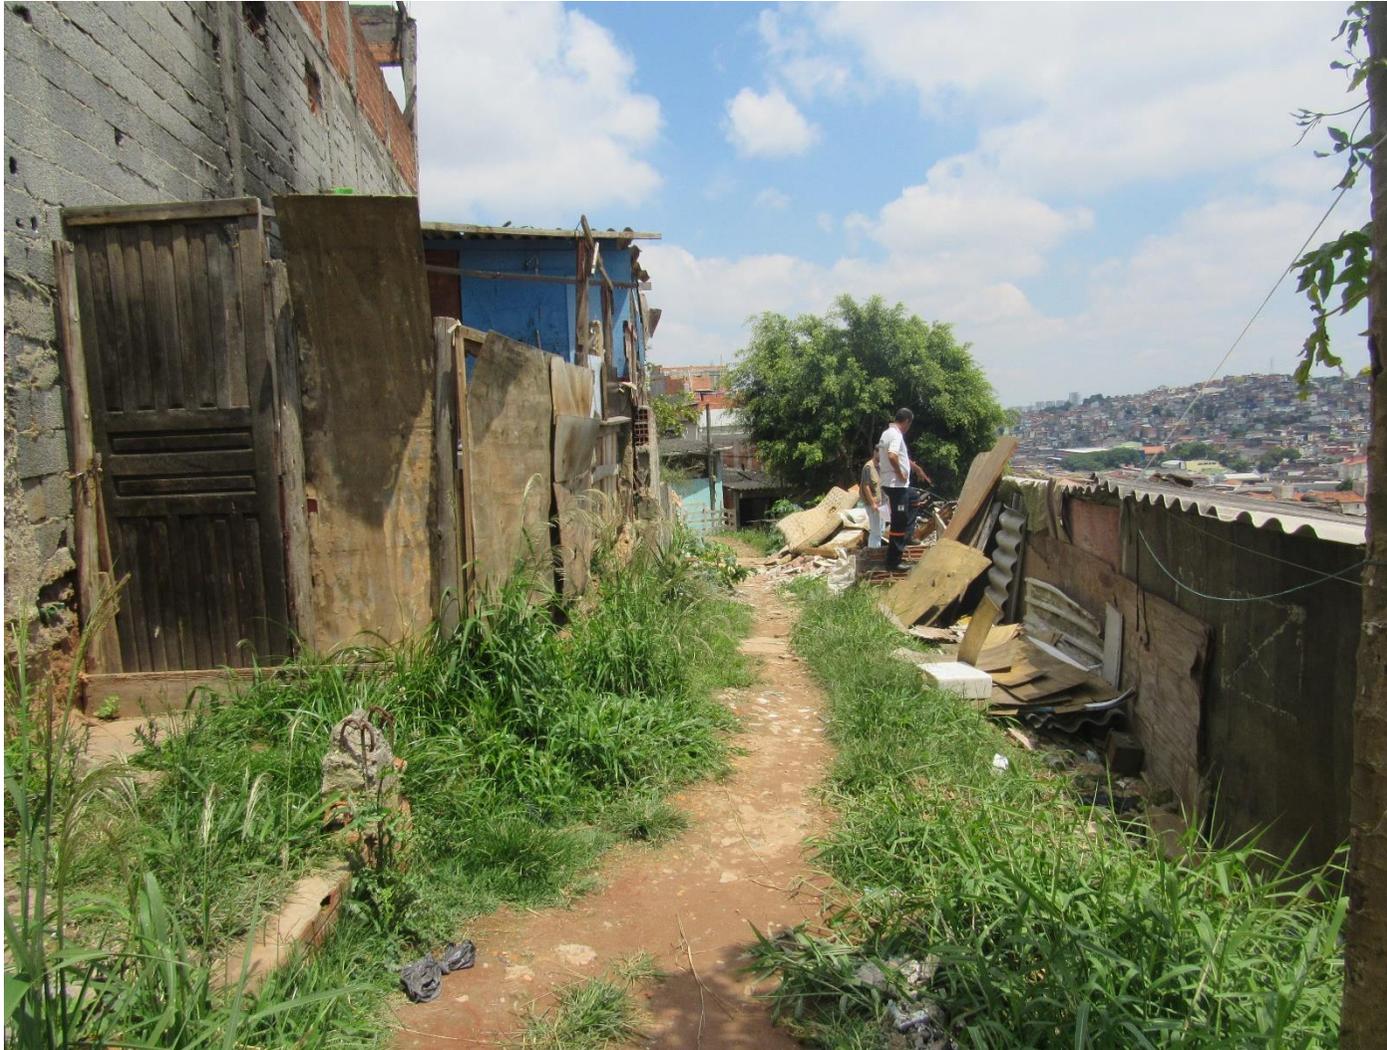
FC-SBC08_S4-03 – Viela na parte superior do setor.
