VOLUME I

PLANO MUNICIPAL DE REDUÇÃO DE RISCOS DE SÃO BERNARDO DO CAMPO

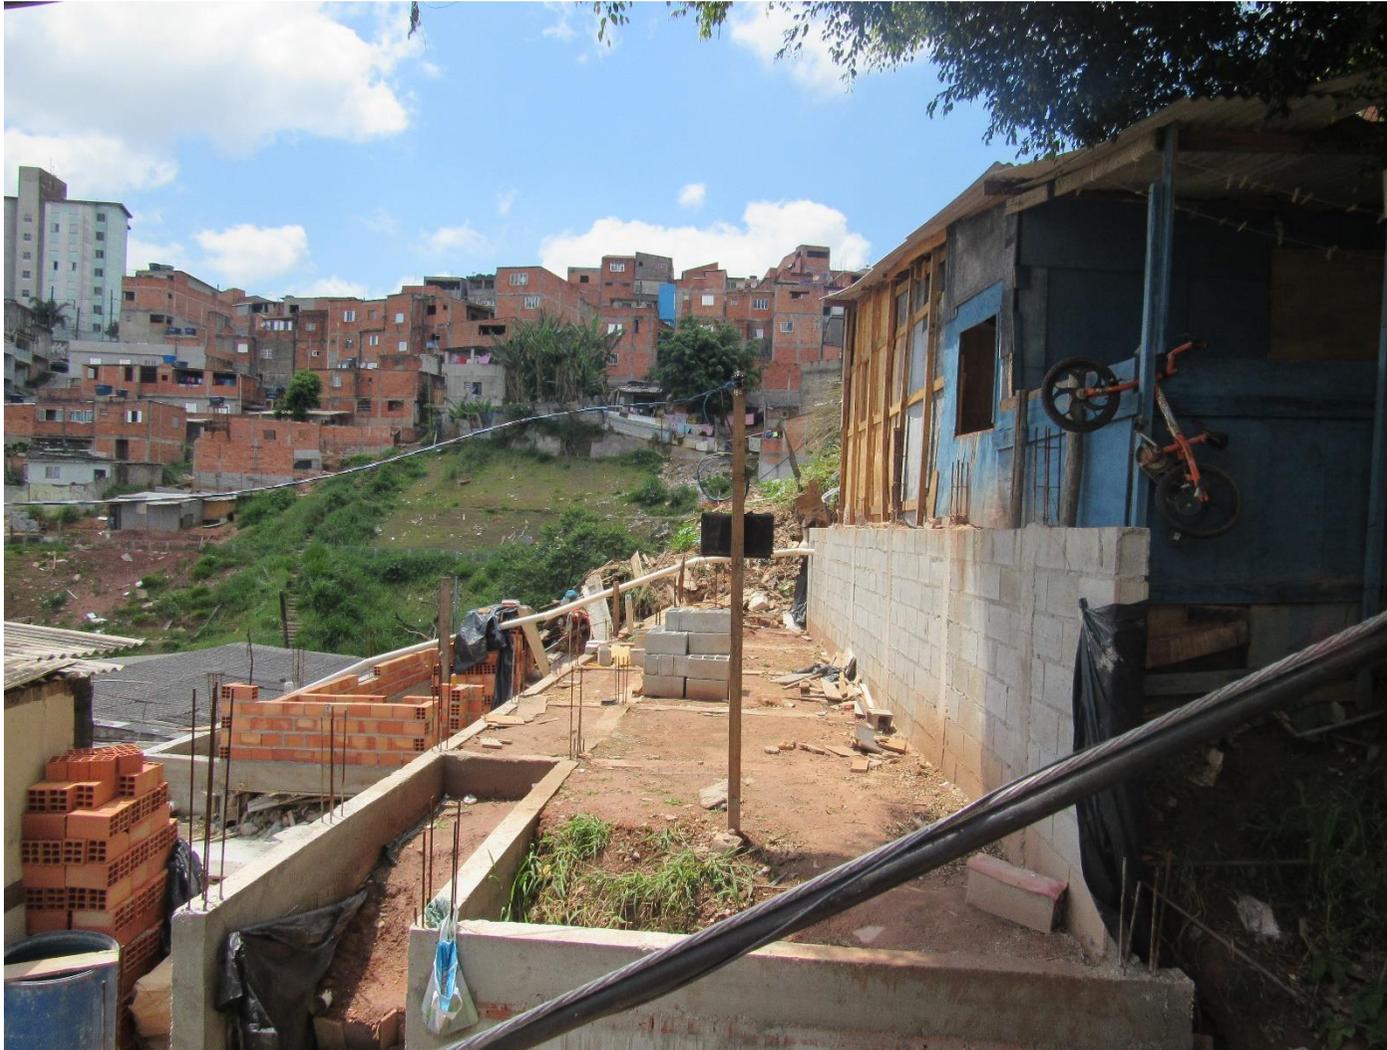
FC-SBC08_S5-01 – Processo de construção das edificações do setor 5.

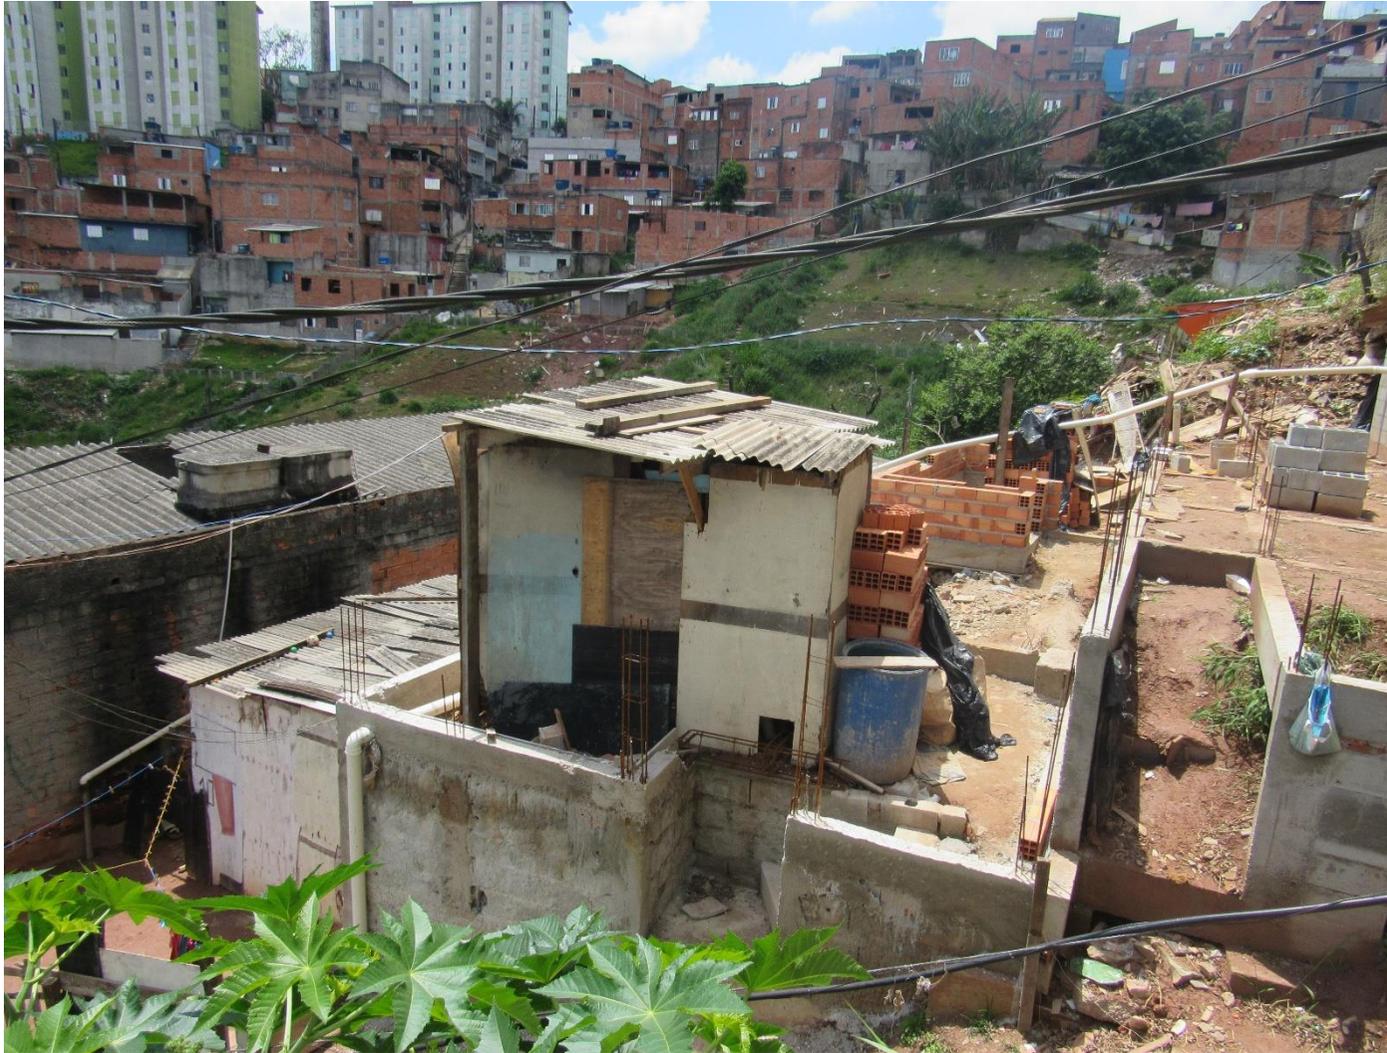
FC-SBC08_S5-02 – O processo de construção pode trazer estabilidade e impermeabilizar o solo, entretanto, deveria ser acompanhado para evitar problemas construtivos nas edificações.

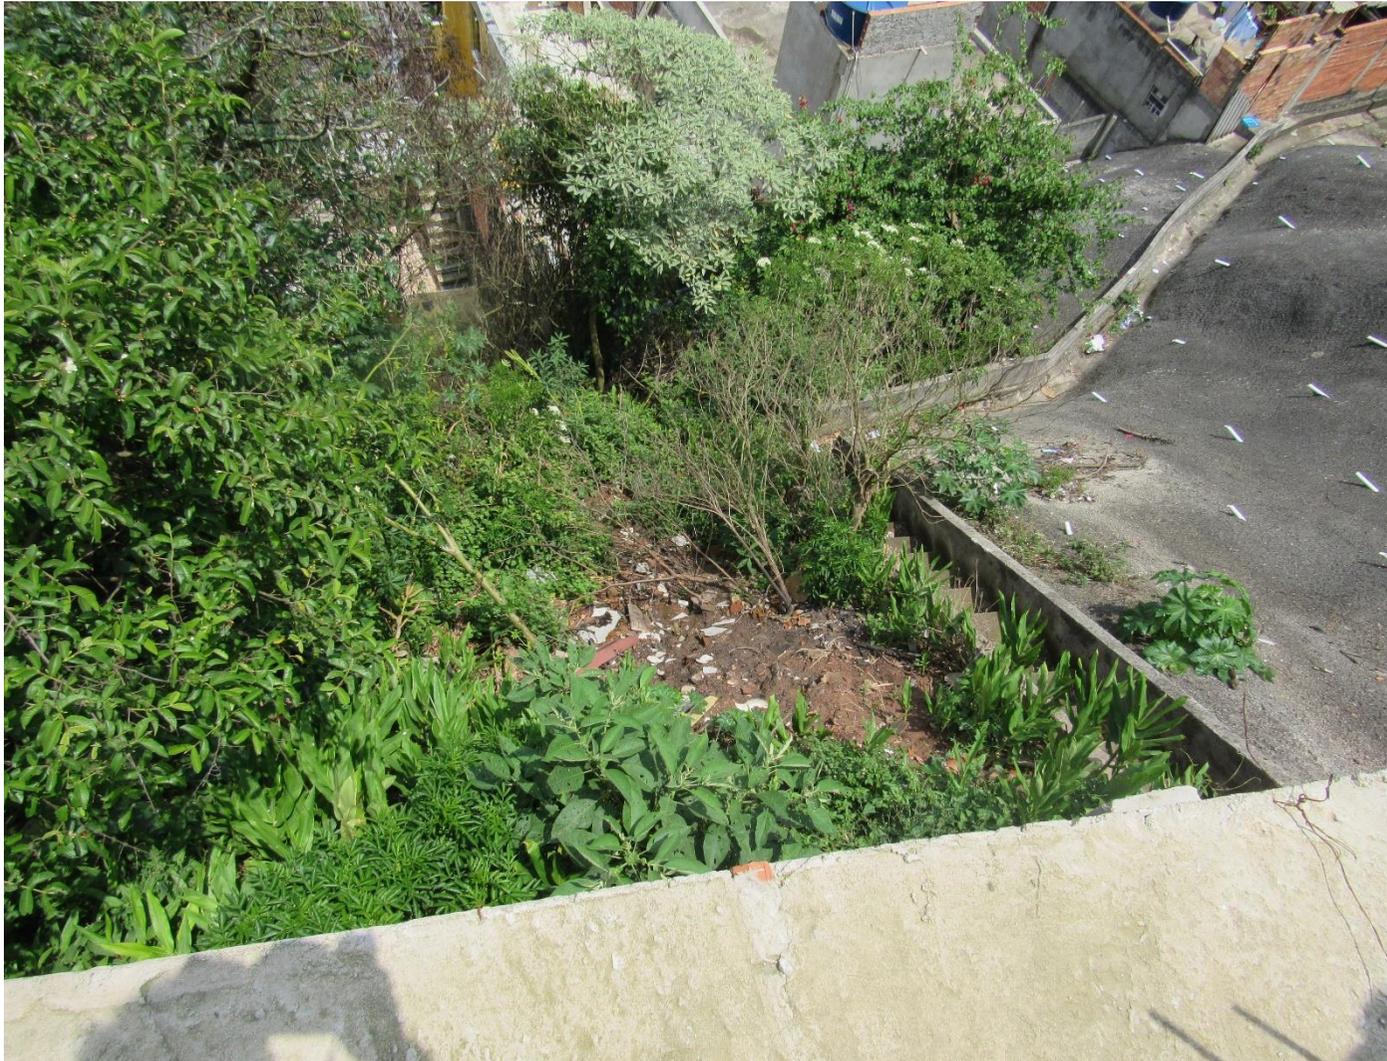
FC-SBC11_S1-01 – Destaque para material depositado e para obra no limite direito do setor.

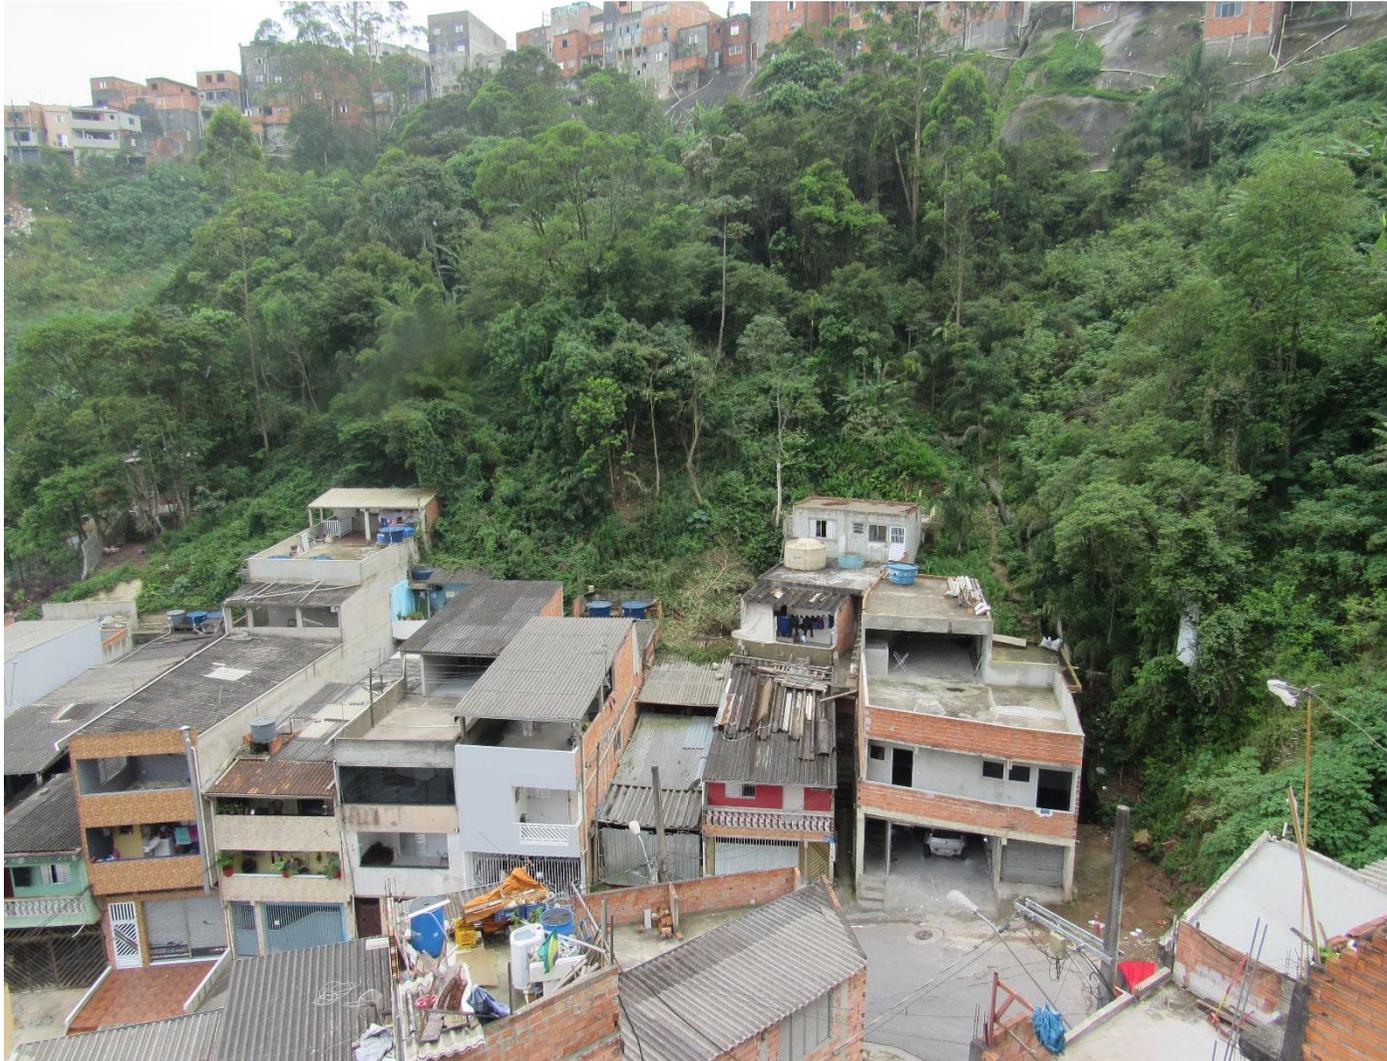
FC-SBC11_S2-01 – Vista para o limite direito do setor.

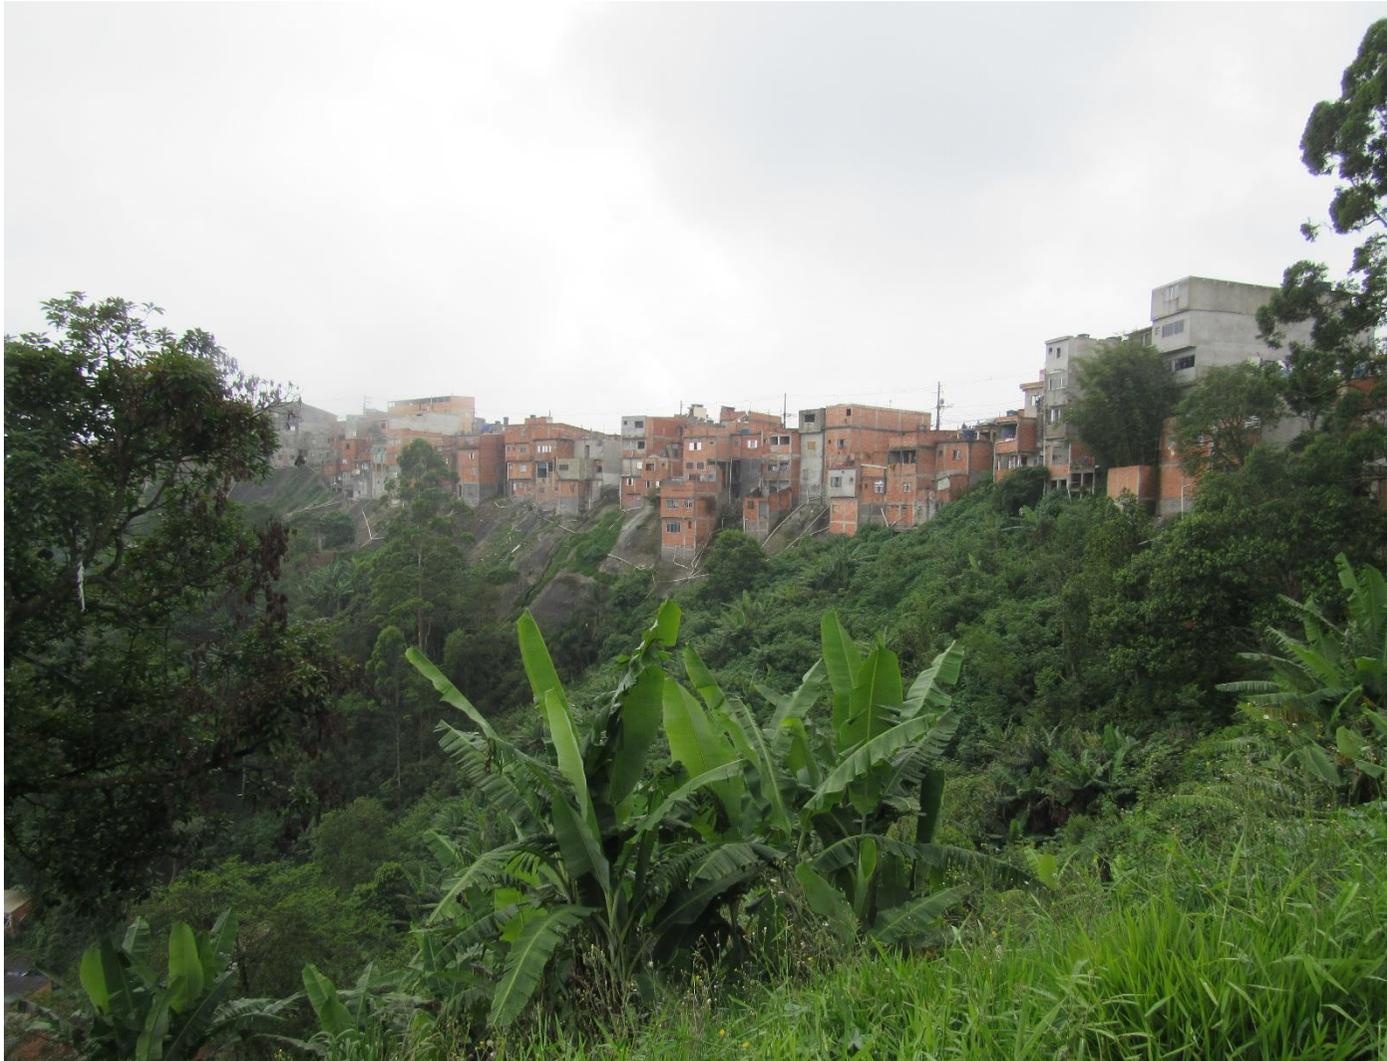
FC-SBC11_S3-01 – Vista para o setor (lado direito da foto).

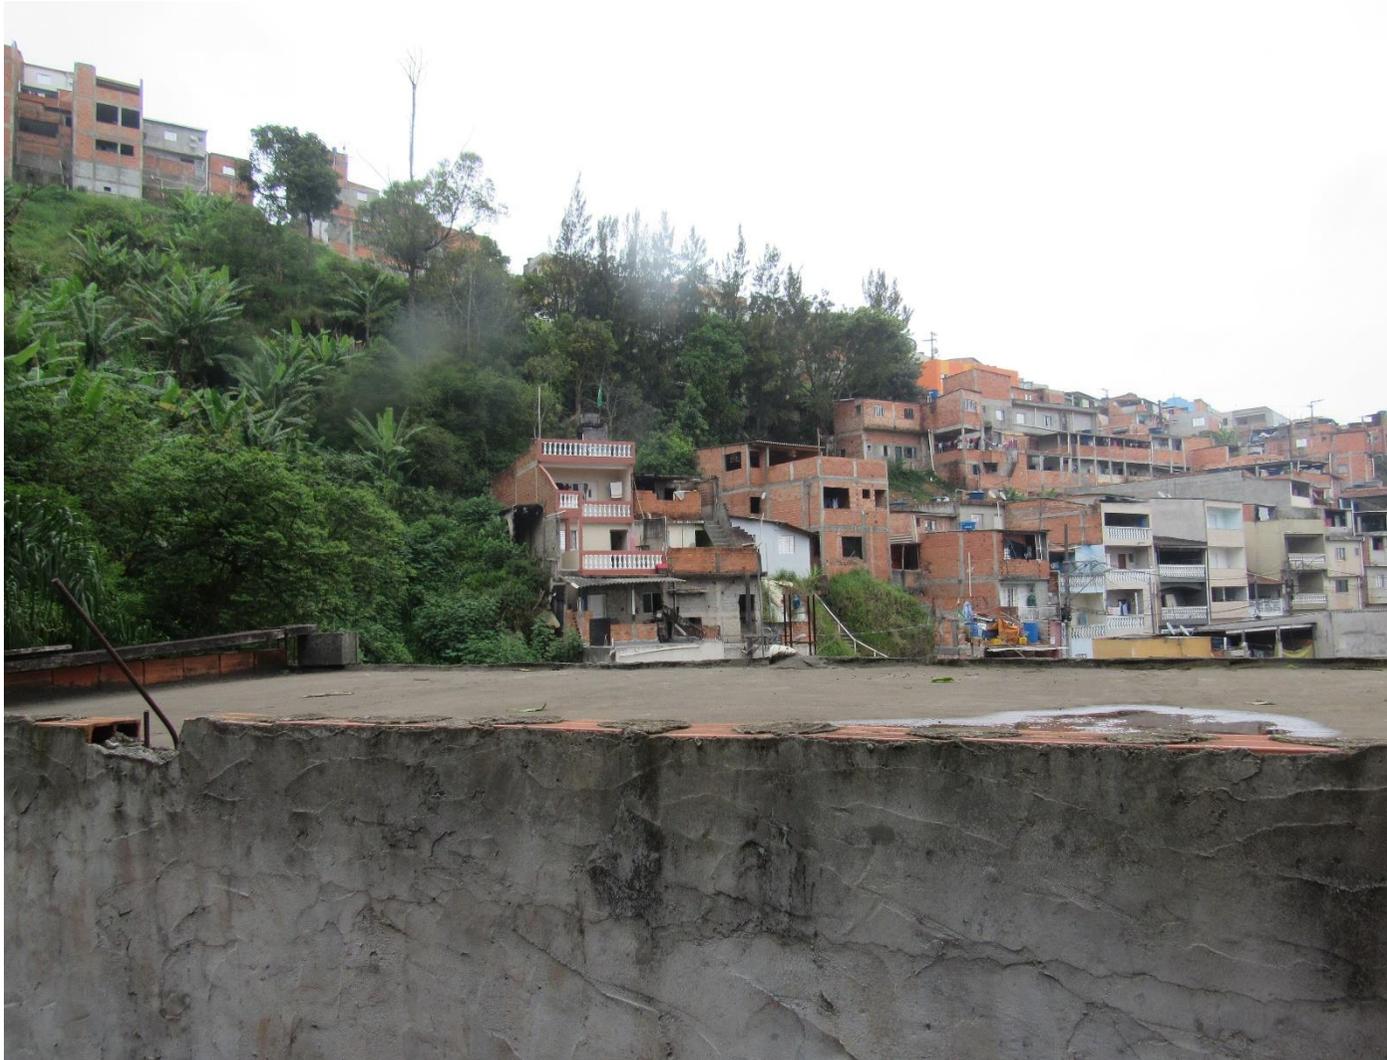
FC-SBC11_S4-01 – Vista para o lado direito do setor.

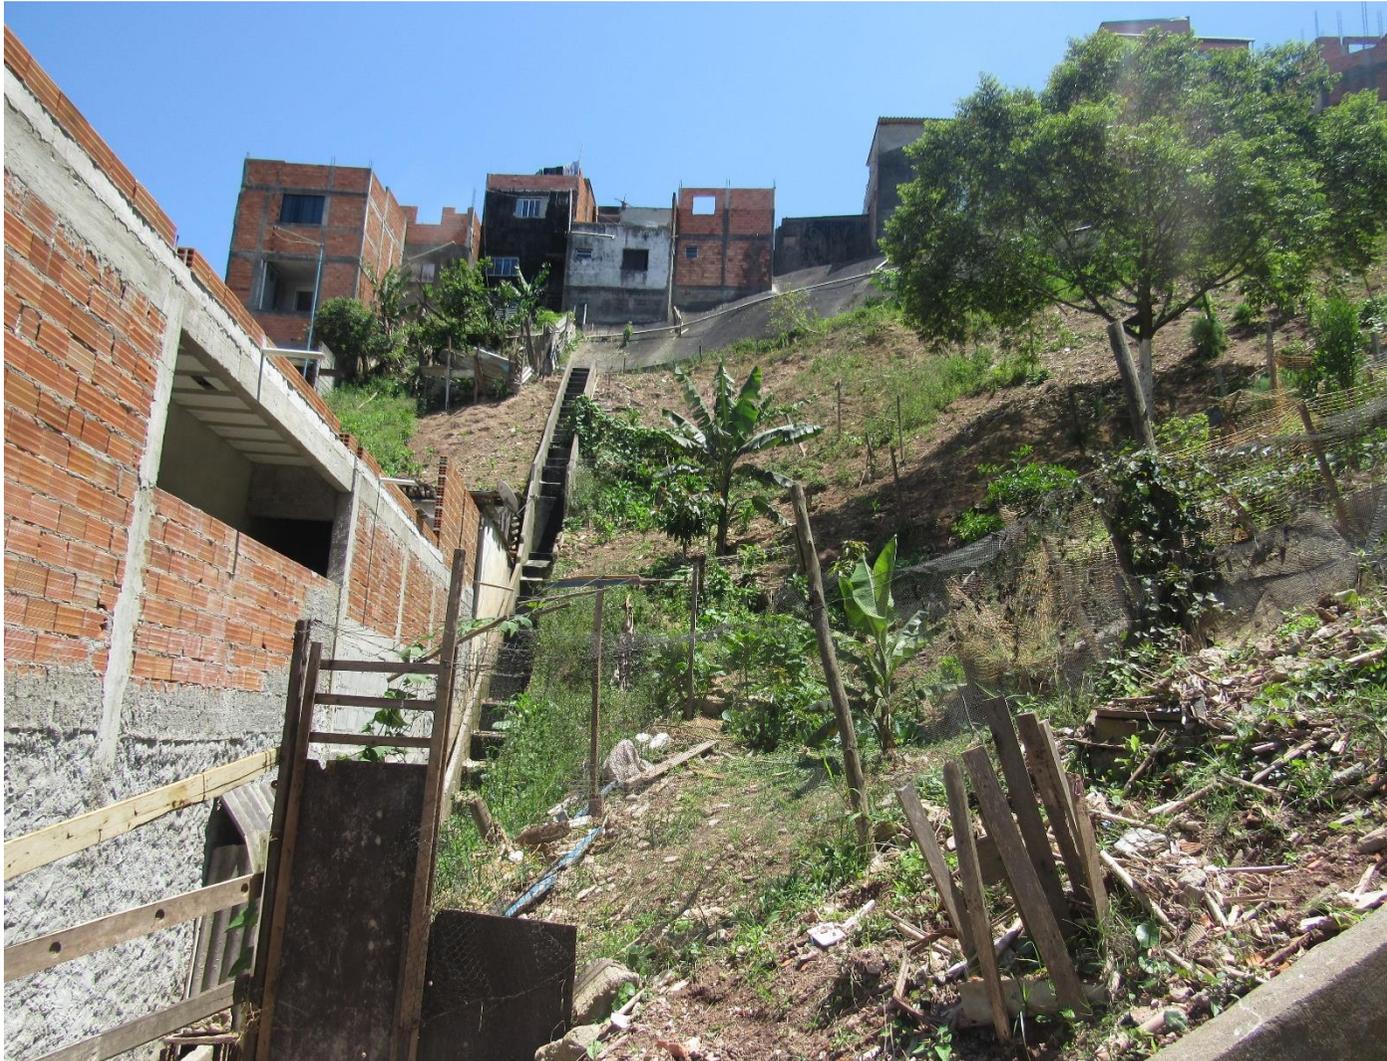
Descrição do processo de instabilização		
Deslizamento de depósito de encosta		
Observações		
<p>FC-SBC11_S5-01 – Vista para o limite esquerdo do setor. Destaque para parte superior da foto onde termina o concreto projetado e para o material depositado ao longo da encosta (solo). FC-SBC11_S5-02 – Vista para o limite direito do setor (presença de bananeiras que devem ser removidas).</p>		
Grau de risco: R2-Médio	Estimativa de n° de edificações no setor: 2	
Indicação de intervenção		Custo (Reais)
Canaleta (10 m)		R\$ 2.628,80
Limpeza (360; 20 = 380 m³)		R\$ 101.585,40
Concreto projetado (110 m²)		R\$ 16.438,40
Proteção superficial com gramíneas (1200 m²)		R\$ 25.236,00
Encargos (Serviços complementares / Projeto / BDI)		R\$ 52.519,90
Total		R\$ 198.408,50

FC-SBC11_S5-01 – Vista para o limite esquerdo do setor. Destaque para parte superior da foto onde termina o concreto projetado e para o material depositado ao longo da encosta (solo).

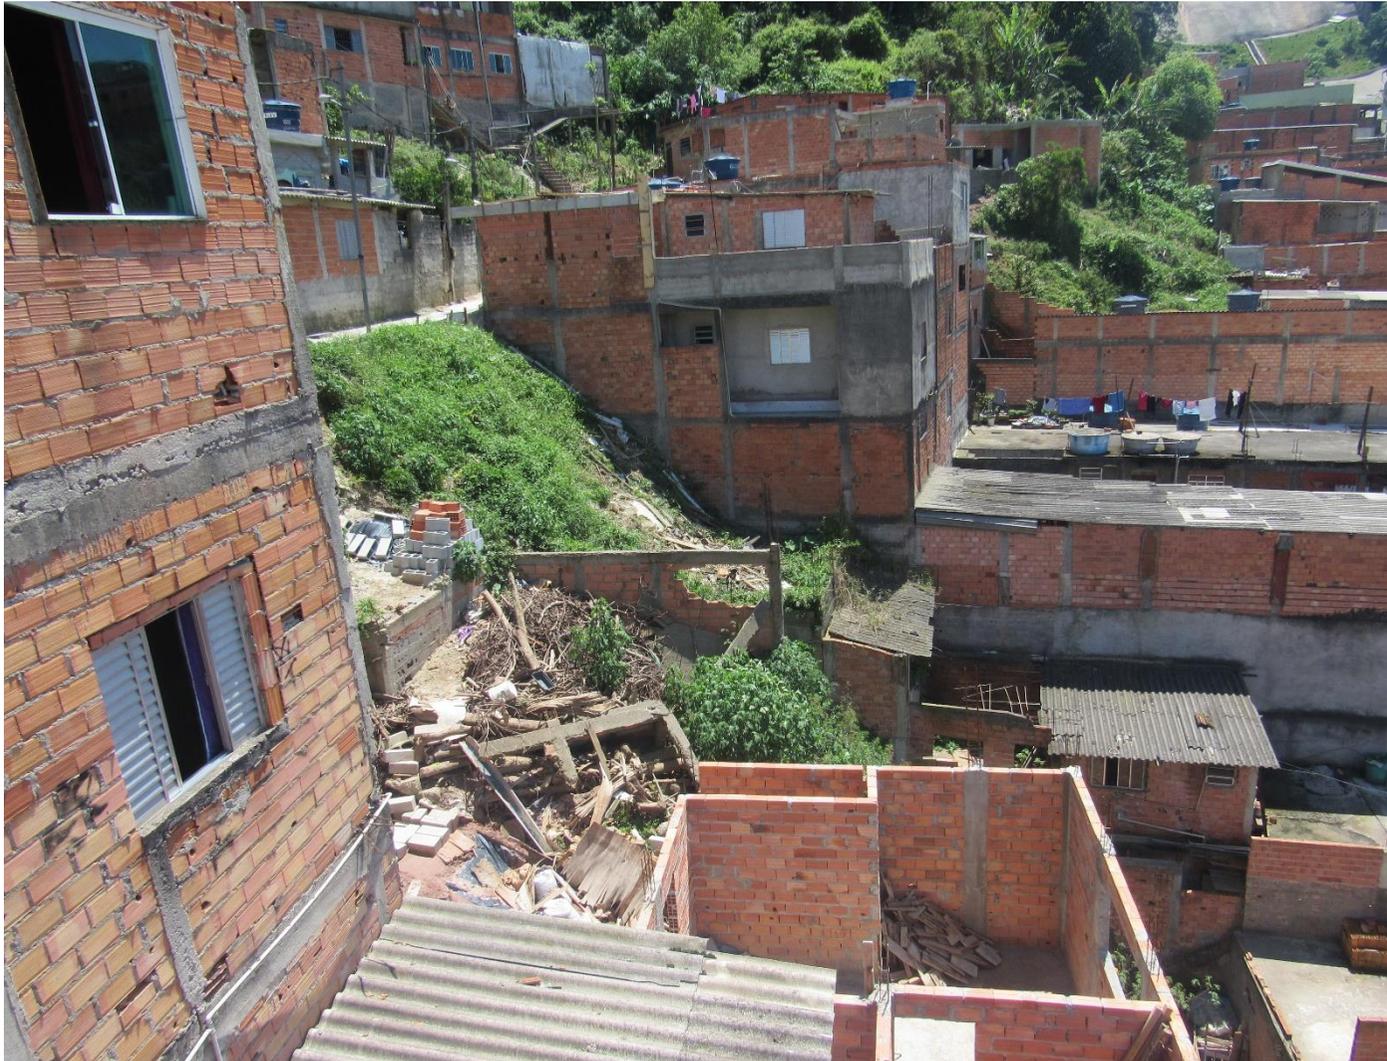
Descrição do processo de instabilização		
Deslizamento de depósito de encosta		
Observações		
FC-SBC11_S6-01 – Destaque para o material depositado na encosta. FC-SBC11_S6-02 – Vista da crista da encosta.		
Grau de risco: R2-Médio	Estimativa de n° de edificações no setor: 4	
Indicação de intervenção		Custo (Reais)
Limpeza (40 m³)		R\$ 10.693,20
Estrutura de contenção (20x2 m)		R\$ 34.025,20
Proteção superficial com gramíneas (140 m²)		R\$ 2.944,20
Acesso (60 m)		R\$ 60.945,00
Encargos (Serviços complementares / Projeto / BDI)		R\$ 39.098,74
Total		R\$ 147.706,34

FC-SBC11_S6-01 – Destaque para o material depositado na encosta.

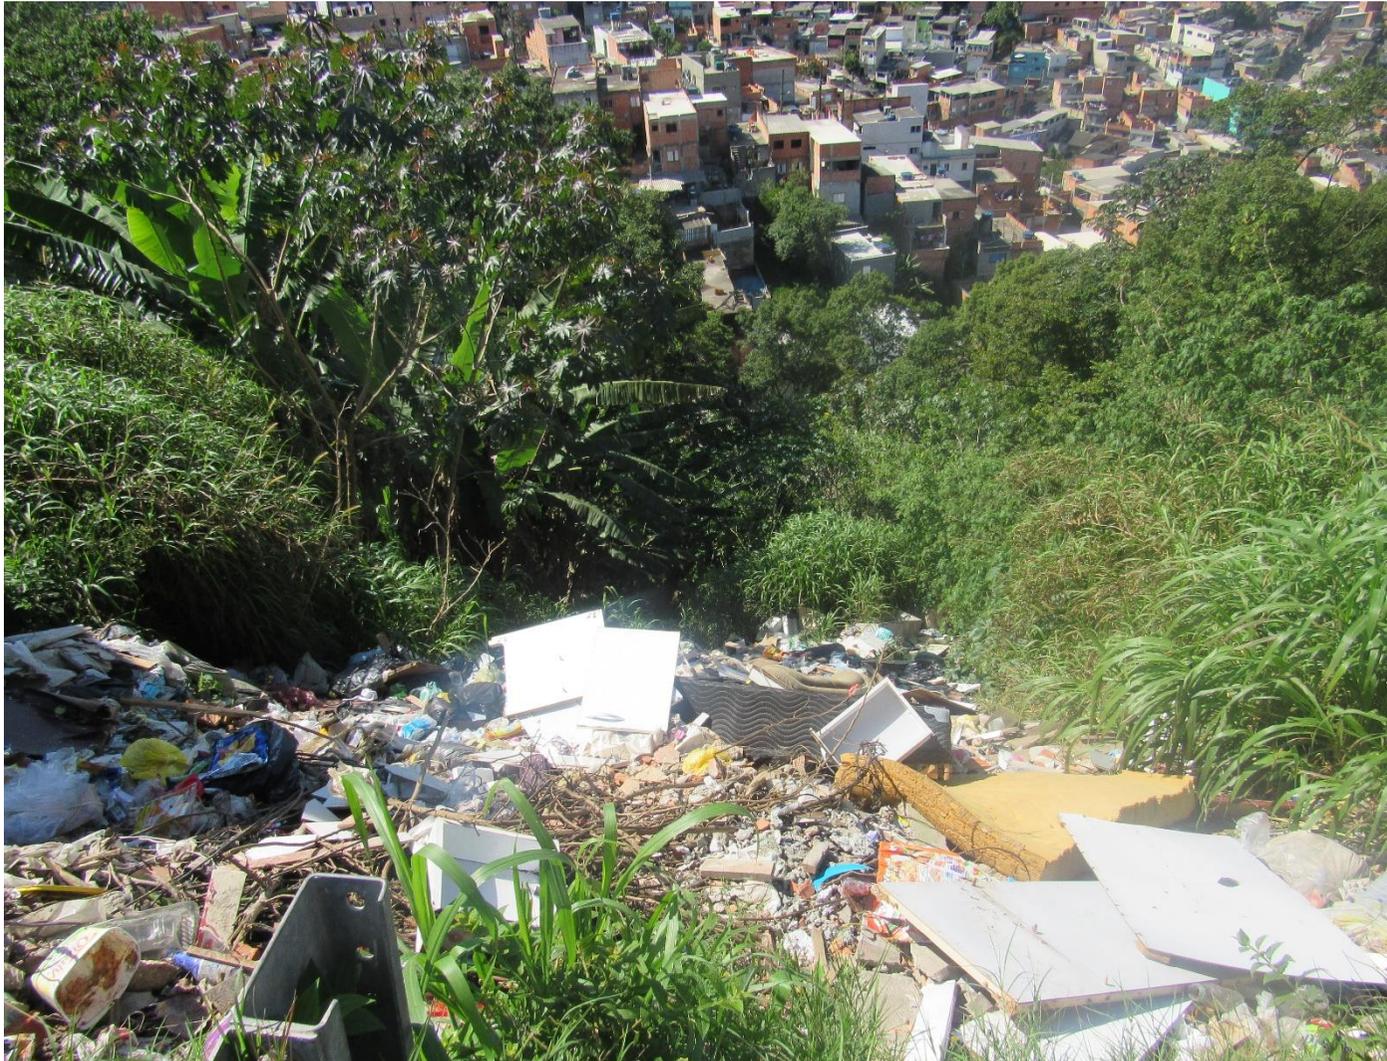
FC-SBC11_S7-01 – Destaque para o descarte de material na crista da encosta.

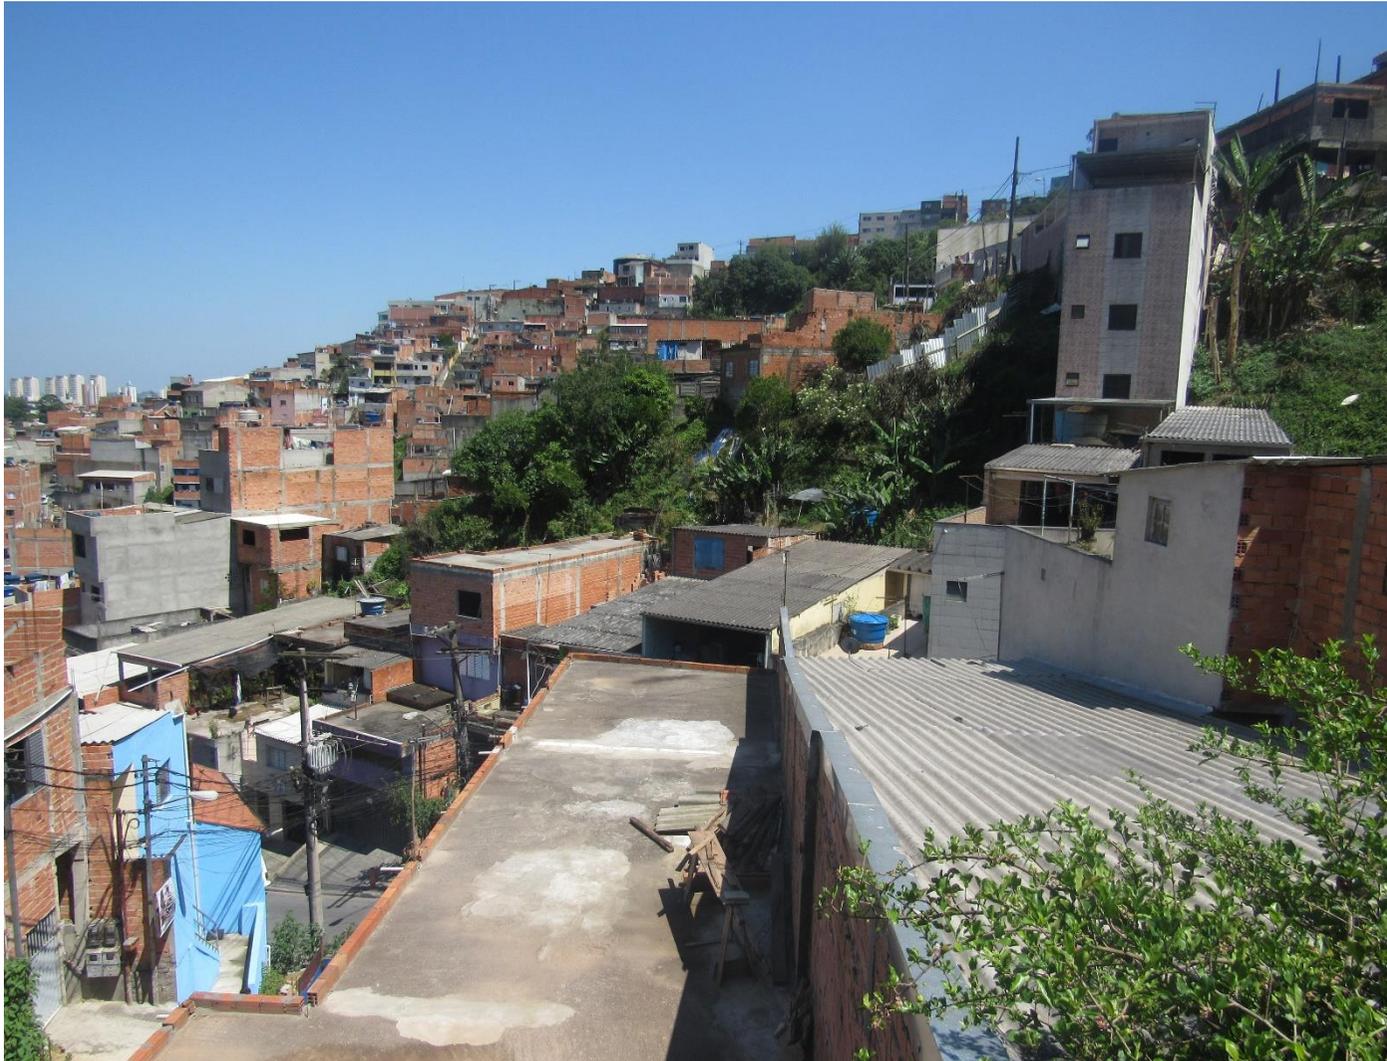
Descrição do processo de instabilização		
Deslizamento de talude de aterro e depósito de encosta		
Observações		
FC-SBC11_S8-01 – Vista geral do setor.		
Grau de risco: R2-Médio	Estimativa de nº de edificações no setor: 13	
Indicação de intervenção		Custo (Reais)
Canaleta (40 m)		R\$ 10.515,20
Escada hidráulica (20 m)		R\$ 16.408,20
Limpeza (200 m ³)		R\$ 53.466,00
Concreto projetado (400 m ²)		R\$ 59.776,00
Acesso (40 m)		R\$ 40.630,00
Encargos (Serviços complementares / Projeto / BDI)		R\$ 65.086,34
Total		R\$ 245.881,74

FC-SBC11_S8-01 – Vista geral do setor.

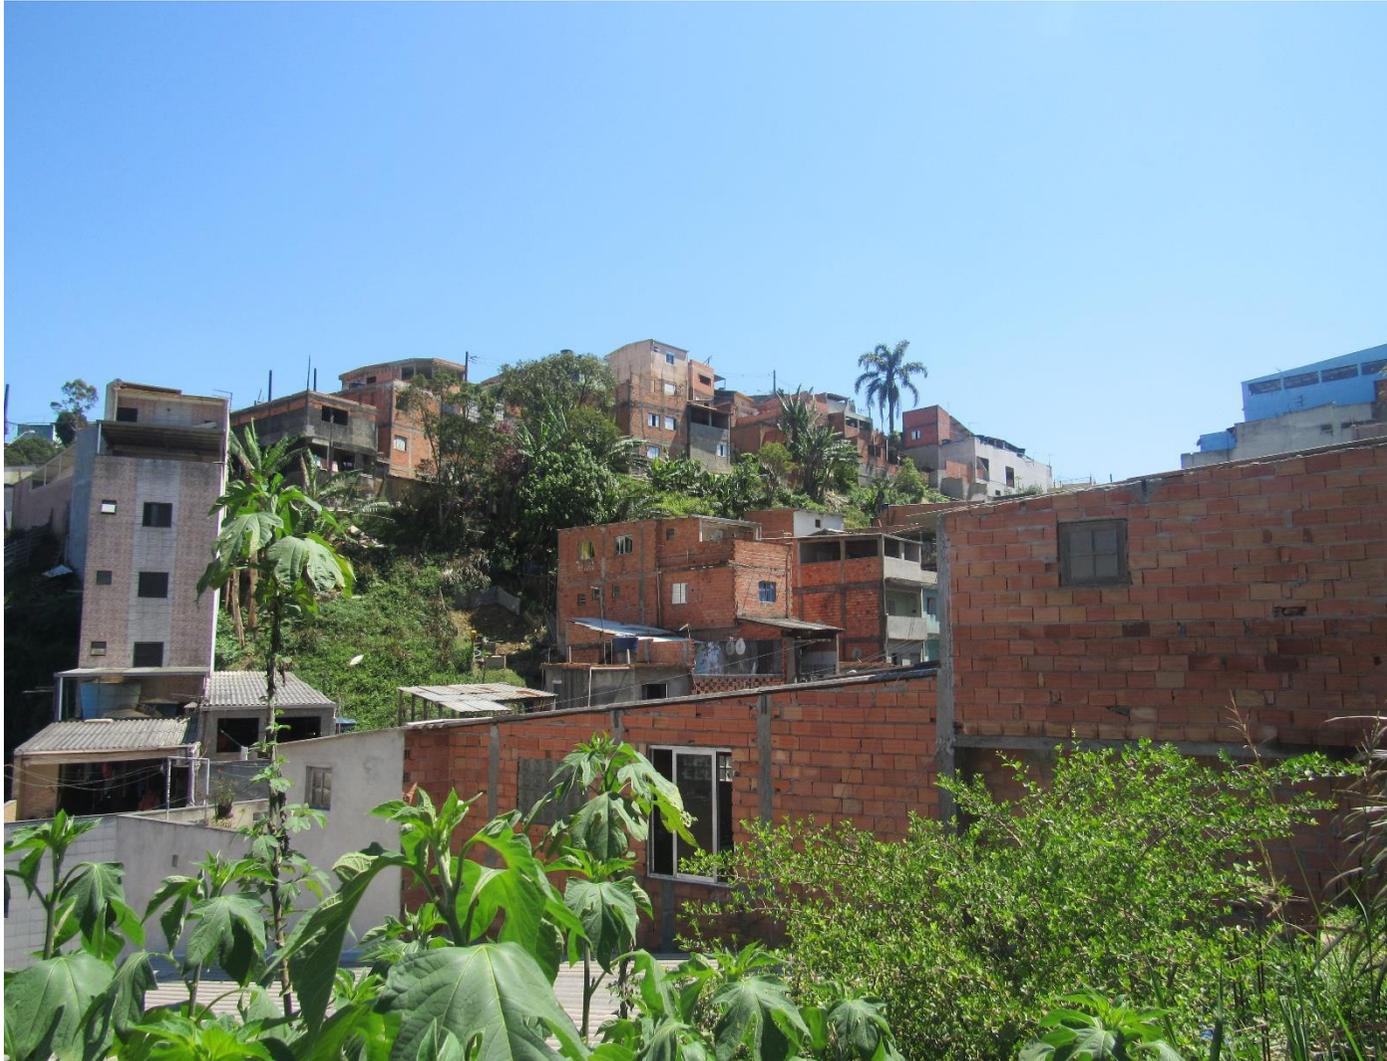
Descrição do processo de instabilização		
Deslizamento de talude de aterro e depósito de encosta		
Observações		
FC-SBC11_S9-01 – Vista para o limite esquerdo do setor.		
Grau de risco: R2-Médio	Estimativa de nº de edificações no setor: 30	
Indicação de intervenção	Custo (Reais)	
Limpeza (520 m ³)	R\$ 139.011,60	
Proteção superficial com gramíneas (1040 m ²);	R\$ 21.871,20	
Encargos (Serviços complementares / Projeto / BDI)	R\$ 57.917,81	
Total	R\$ 218.800,61

FC-SBC11_S9-01 – Vista para o limite esquerdo do setor.

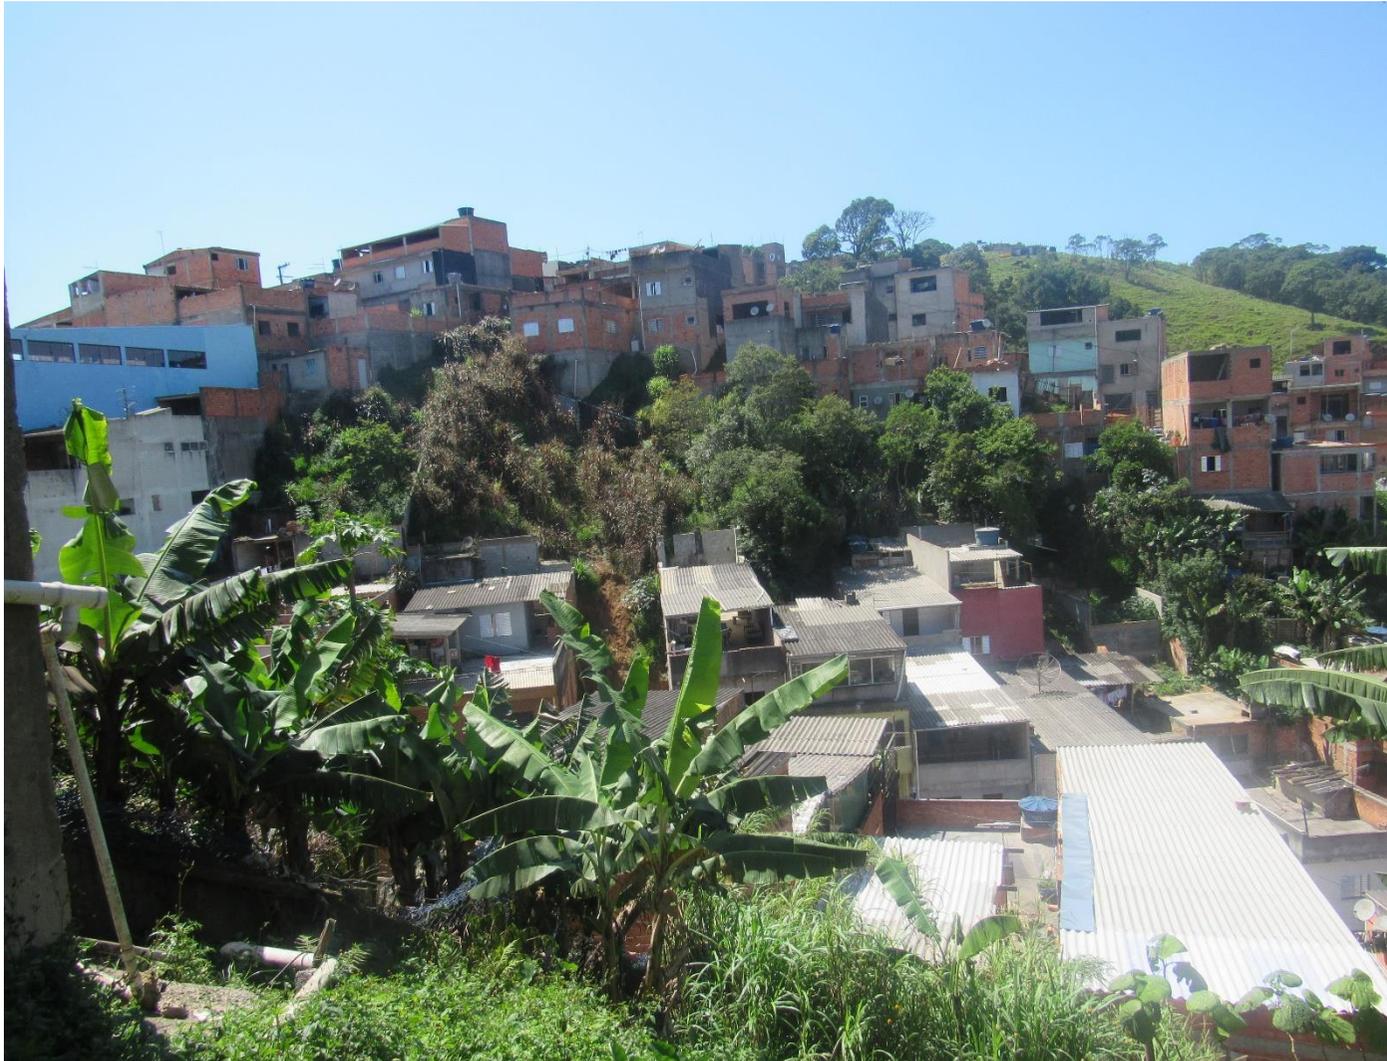
Descrição do processo de instabilização		
Deslizamento de talude de corte, aterro e depósito de encosta		
Observações		
FC-SBC11_S10-01 – Vista geral do setor.		
Grau de risco: R2-Médio	Estimativa de n° de edificações no setor: 32	
Indicação de intervenção		Custo (Reais)
Canaleta (100 m)		R\$ 26.288,00
Escada hidráulica (20 m)		R\$ 16.408,20
Limpeza (130 m ³)		R\$ 34.752,90
Concreto projetado (430 m ²)		R\$ 64.259,20
Encargos (Serviços complementares / Projeto / BDI)		R\$ 51.014,99
Total		R\$ 192.723,29

FC-SBC11_S10-01 – Vista geral do setor.

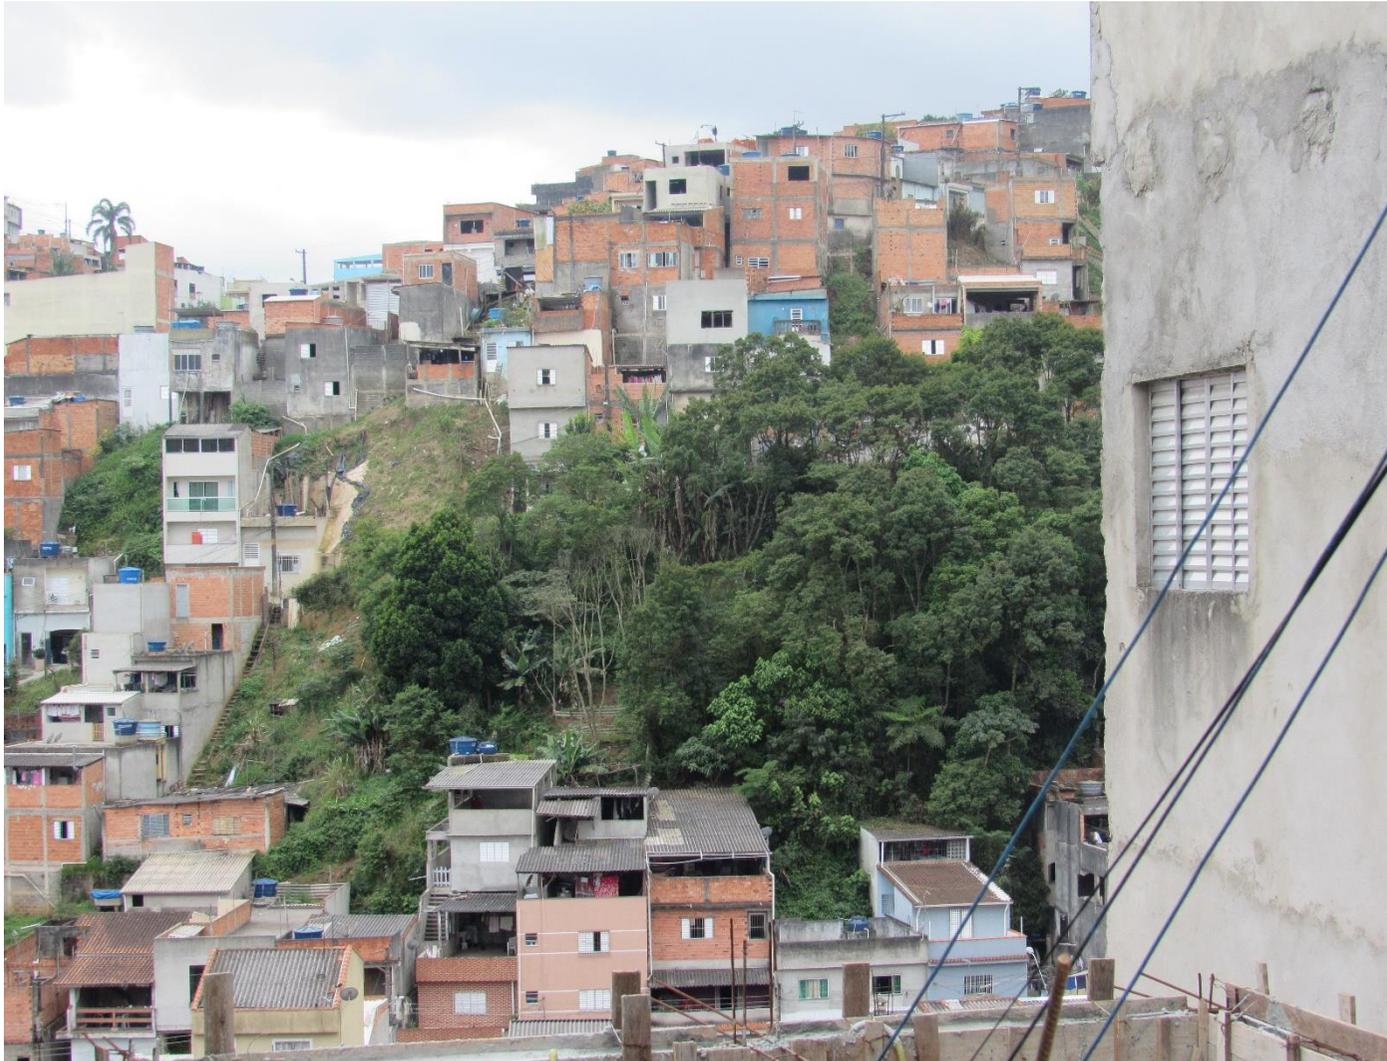
FC-SBC11_S12-01 – Vista para o limite esquerdo do setor.

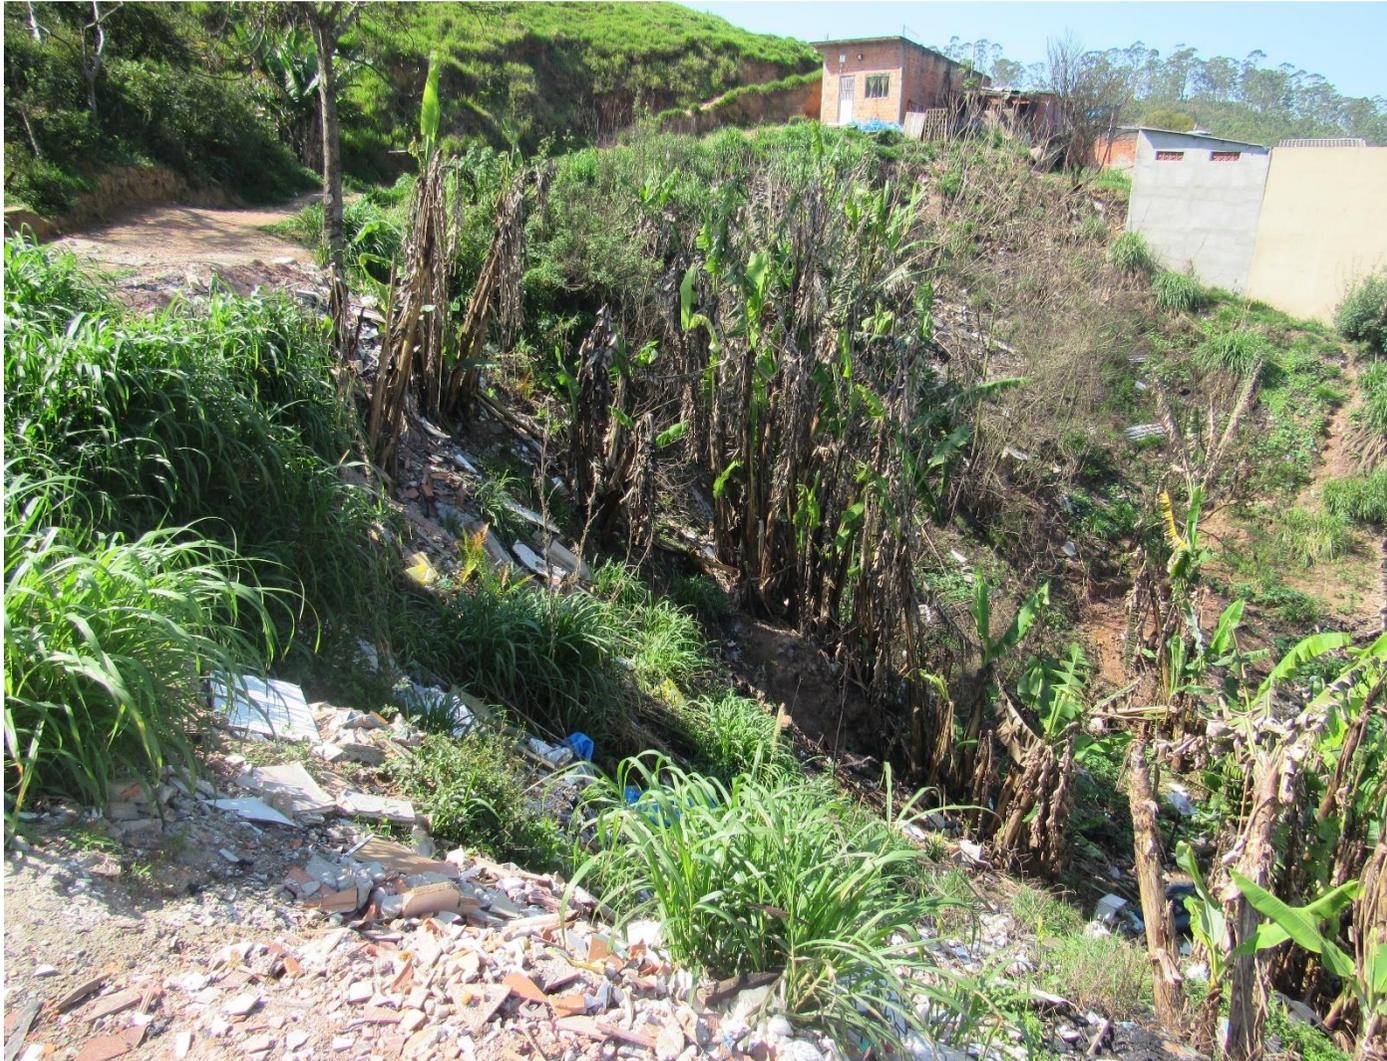
Descrição do processo de instabilização		
Deslizamento de depósito de encosta		
Observações		
FC-SBC11_S15-01 – Destaque para curvatura do terreno e o para o material (lixo e entulho) depositado na crista da encosta.		
FC-SBC11_S15-02 – Vista geral do setor.		
Grau de risco: R2-Médio	Estimativa de nº de edificações no setor: 5	
Indicação de intervenção	Custo (Reais)	
Canaleta (70 m)	R\$ 18.401,60	
Escada hidráulica (80 m)	R\$ 65.632,80	
Limpeza (1320 m³)	R\$ 352.875,60	
Recomposição da cobertura vegetal (4420 m²)	R\$ 93.969,20	
Acesso (120 m)	R\$ 121.890,00	
Encargos (Serviços complementares / Projeto / BDI)	R\$ 234.996,91	
Total	R\$ 887.766,11

FC-SBC11_S15-01 – Destaque para curvatura do terreno e o para o material (lixo e entulho) depositado na crista da encosta.
