VOLUME I

PLANO MUNICIPAL DE REDUÇÃO DE RISCOS DE SÃO BERNARDO DO CAMPO

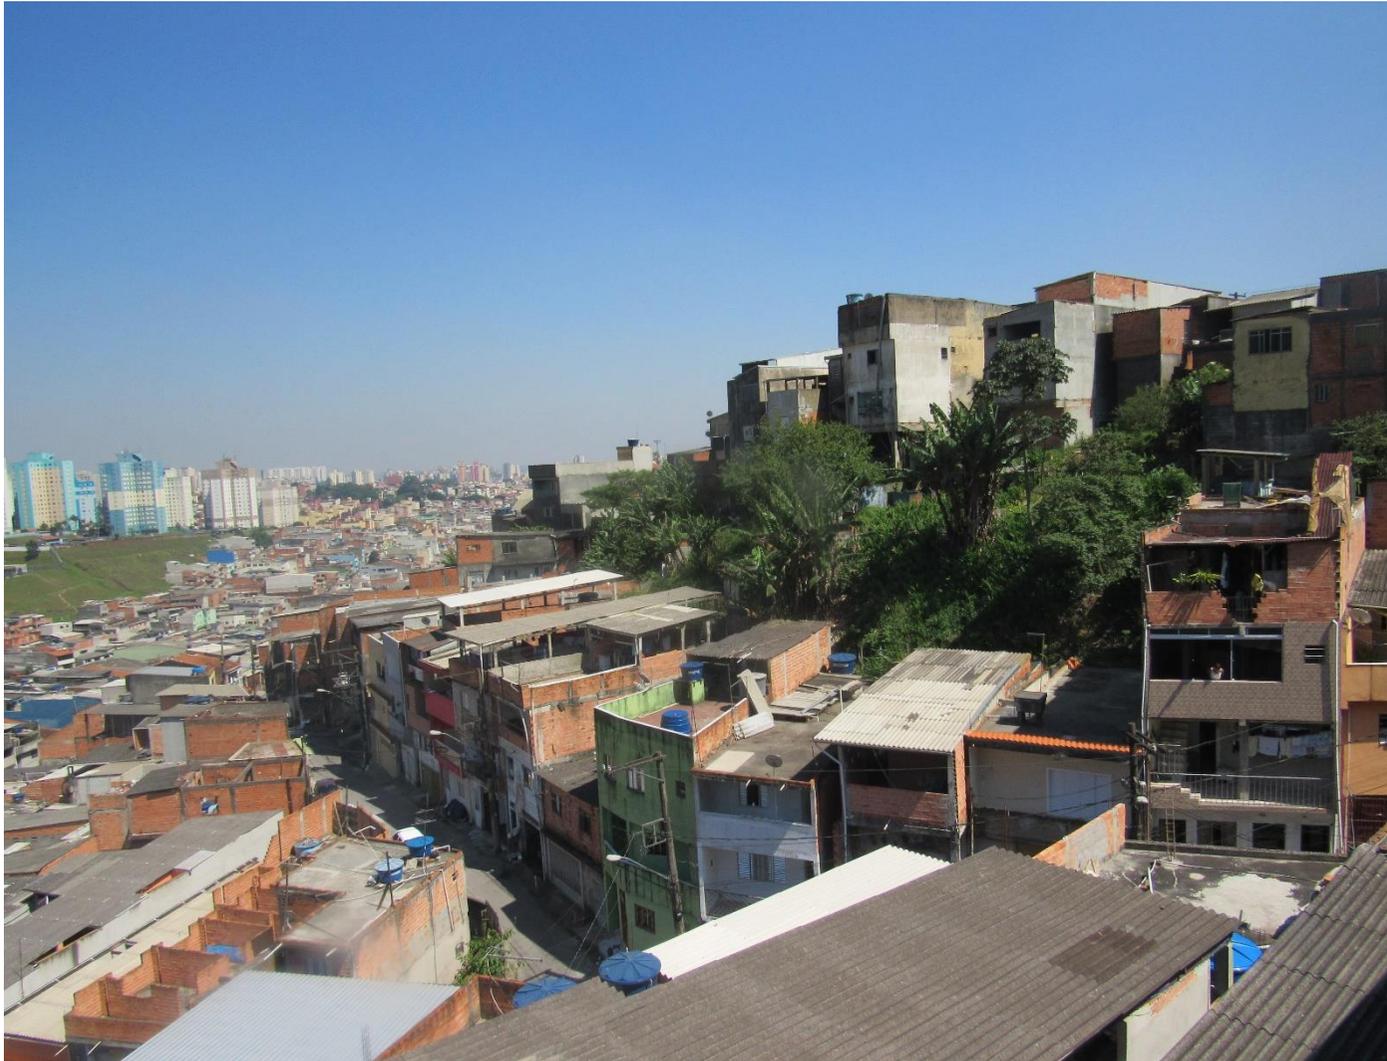
Descrição do processo de instabilização		
Deslizamento de depósito de encosta		
Observações		
FC-SBC11_S16-01 – Vista geral do setor.		
Grau de risco: R2-Médio	Estimativa de n° de edificações no setor: 16	
Indicação de intervenção		Custo (Reais)
Limpeza (190 m³)		R\$ 50.792,70
Proteção superficial com gramíneas (620 m²)		R\$ 13.038,60
Encargos (Serviços complementares / Projeto / BDI)		R\$ 22.979,27
Total		R\$ 86.810,57

FC-SBC11_S16-01 – Vista geral do setor.

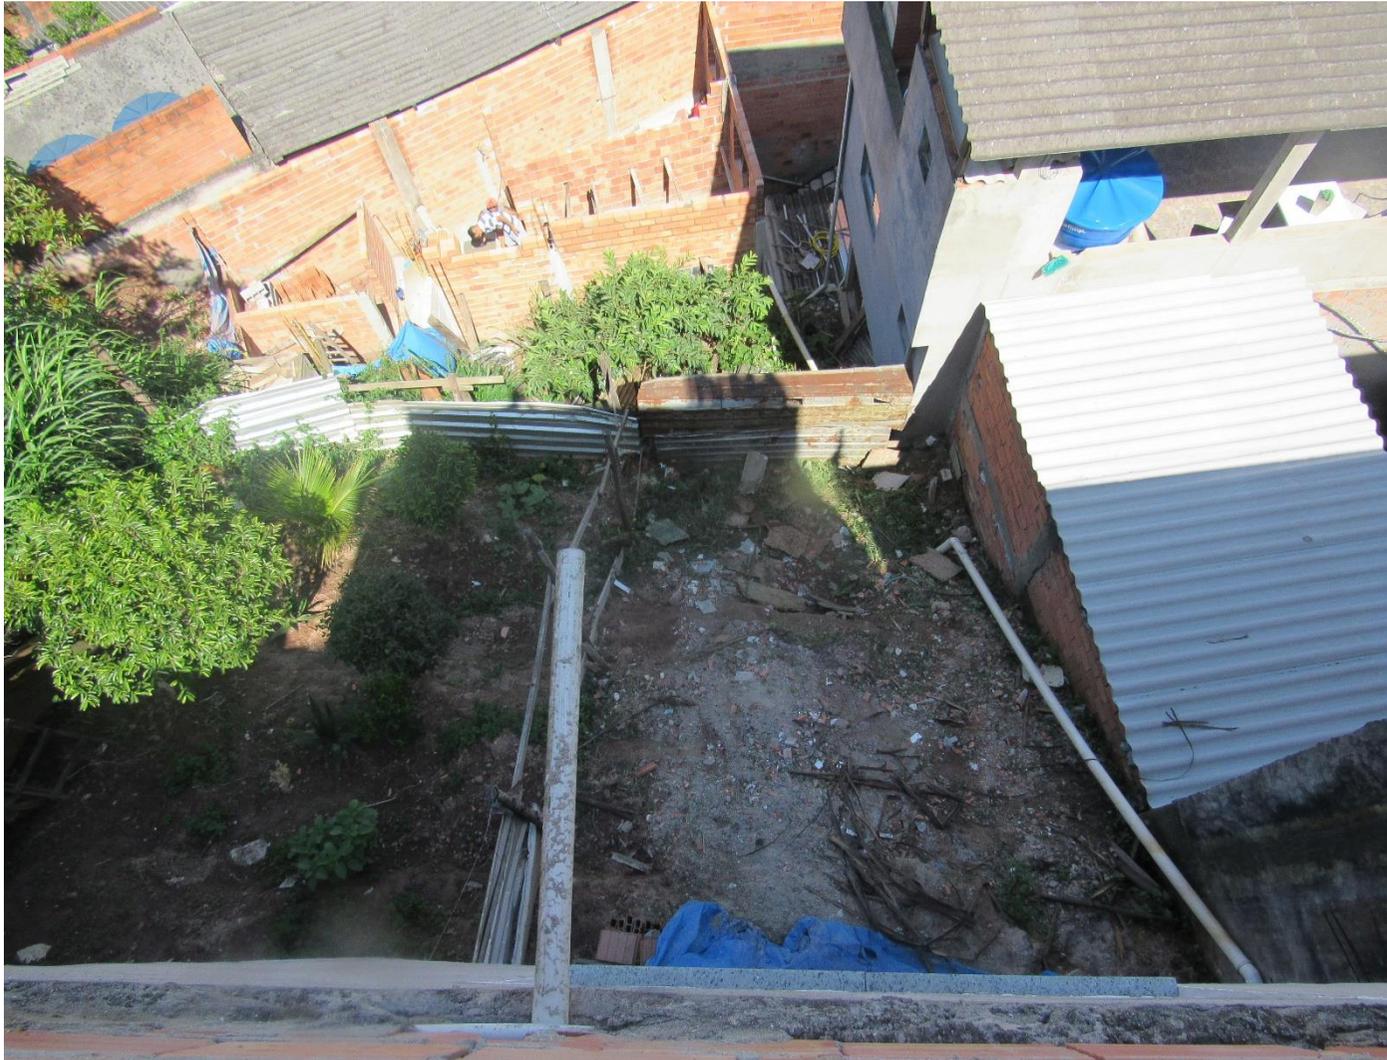
Descrição do processo de instabilização		
Deslizamento de talude de aterro e depósito de encosta		
Observações		
<p>FC-SBC11_S17-01 – Destaque para material lançado logo a jusante da moradia na parte superior do setor. FC-SBC11_S17-02 – Outro ponto de material lançado (solo) na encosta.</p>		
Grau de risco: R2-Médio	Estimativa de nº de edificações no setor: 5	
Indicação de intervenção	Custo (Reais)	
Canaleta (20 m)	R\$ 5.257,60	
Escada hidráulica (15 m)	R\$ 12.306,15	
Limpeza (40 m³)	R\$ 10.693,20	
Concreto projetado (140 m²)	R\$ 20.921,60	
Encargos (Serviços complementares / Projeto / BDI)	R\$ 17.704,28	
Total	R\$ 66.882,83

FC-SBC11_S17-01 – Destaque para material lançado logo a jusante da moradia na parte superior do setor.

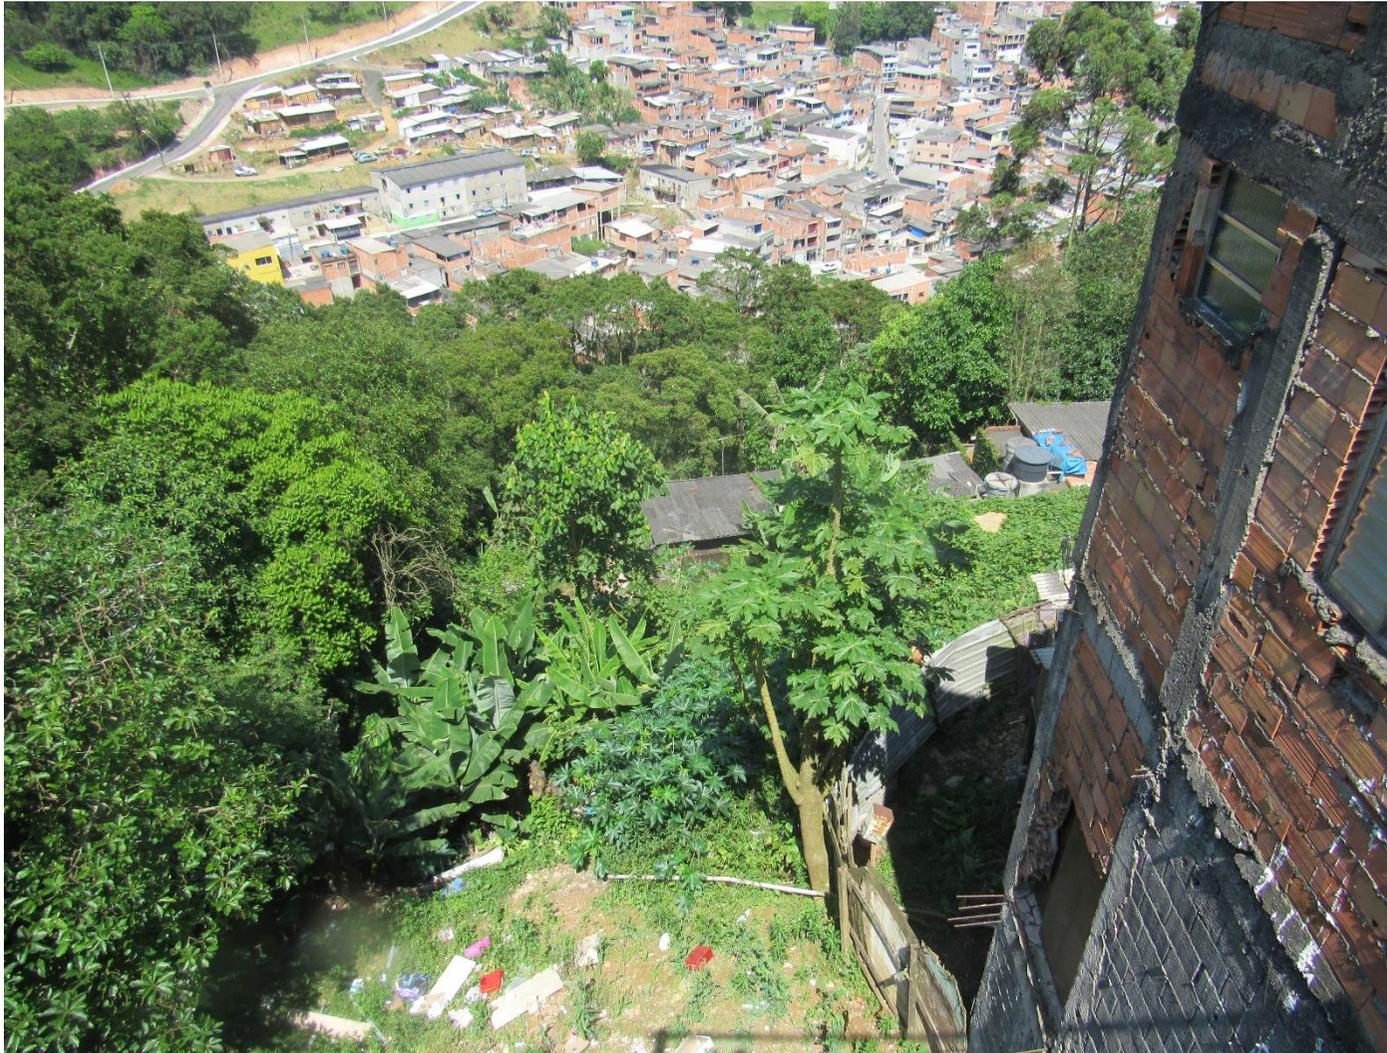
Descrição do processo de instabilização		
Deslizamento de depósito de encosta		
Observações		
FC-SBC12_S1-01 – Casa indicada para remoção a jusante das bananeiras localizada à meia encosta.		
FC-SBC12_S1-02 – Destaque para as árvores de grande porte presentes na encosta.		
Grau de risco: R3-Alto	Estimativa de nº de edificações no setor: 40	
Indicação de intervenção	Custo (Reais)	
Canaleta (105; 35; 25; 15; 10 = 190 m)	R\$ 49.947,20	
Escada hidráulica (130; 40 = 170 m)	R\$ 139.469,70	
Limpeza (2550 m³)	R\$ 681.691,50	
Concreto projetado (2040 m²)	R\$ 304.857,60	
Encargos (Serviços complementares / Projeto / BDI)	R\$ 423.347,76	
Indicação de remoção		
Remoção de moradia (1)	R\$ 89.000,00	
Total	R\$ 1.688.313,76

FC-SBC12_S1-01 – Casa indicada para remoção a jusante das bananeiras localizada à meia encosta.

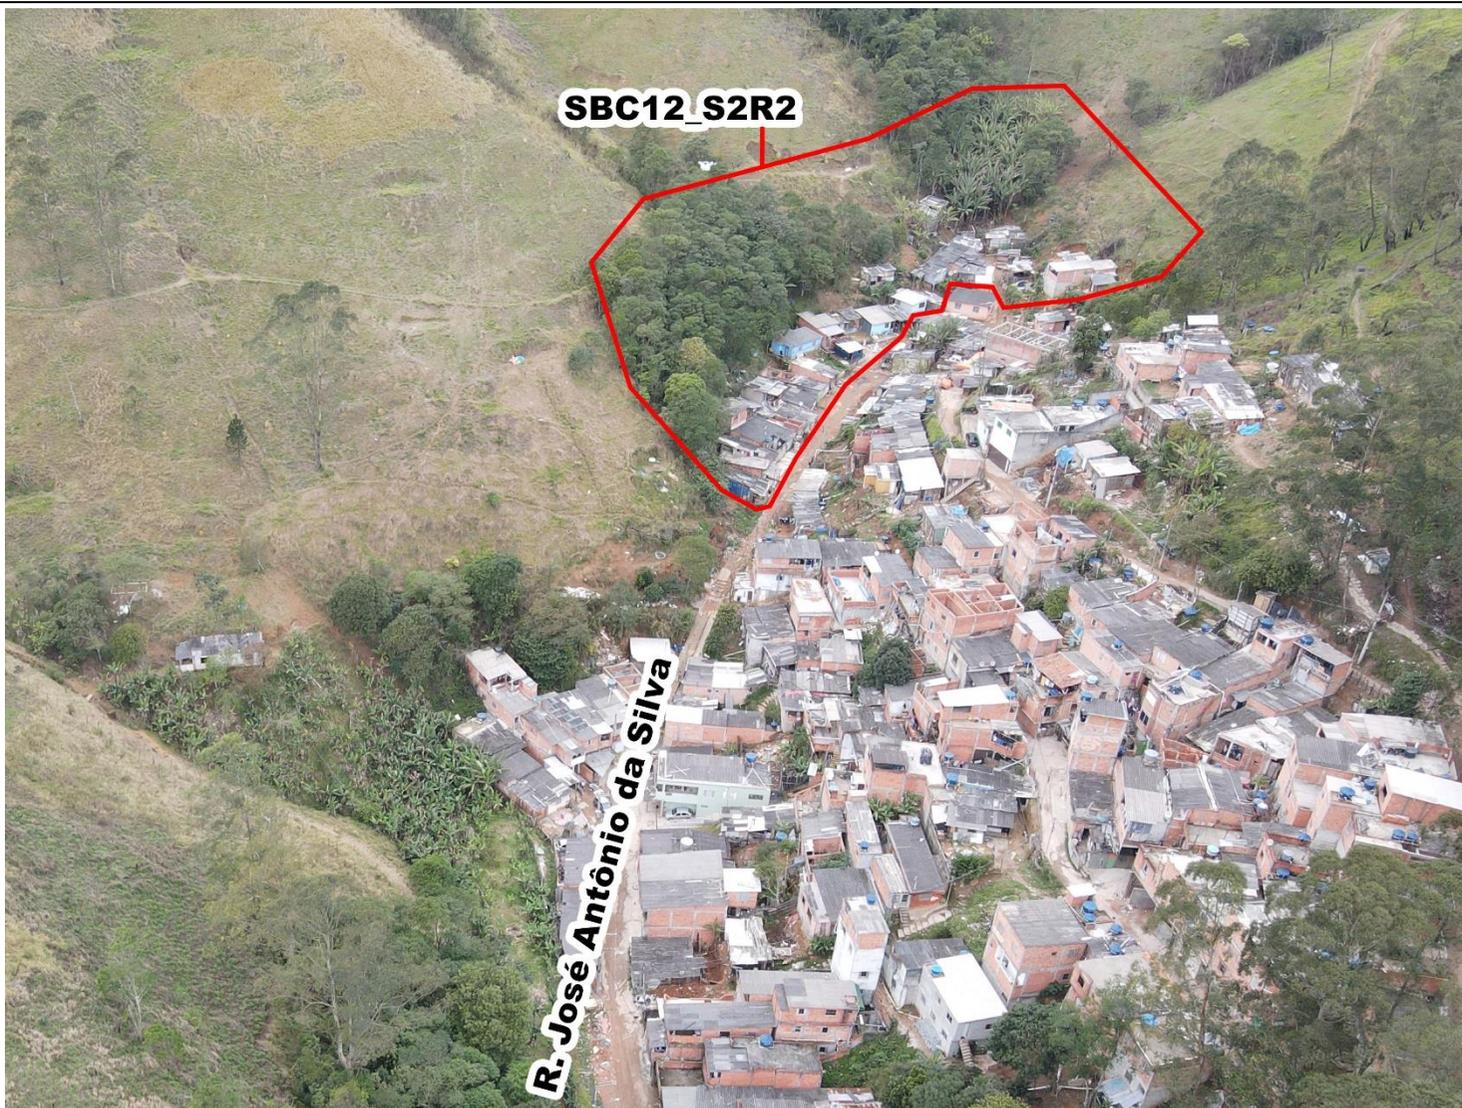
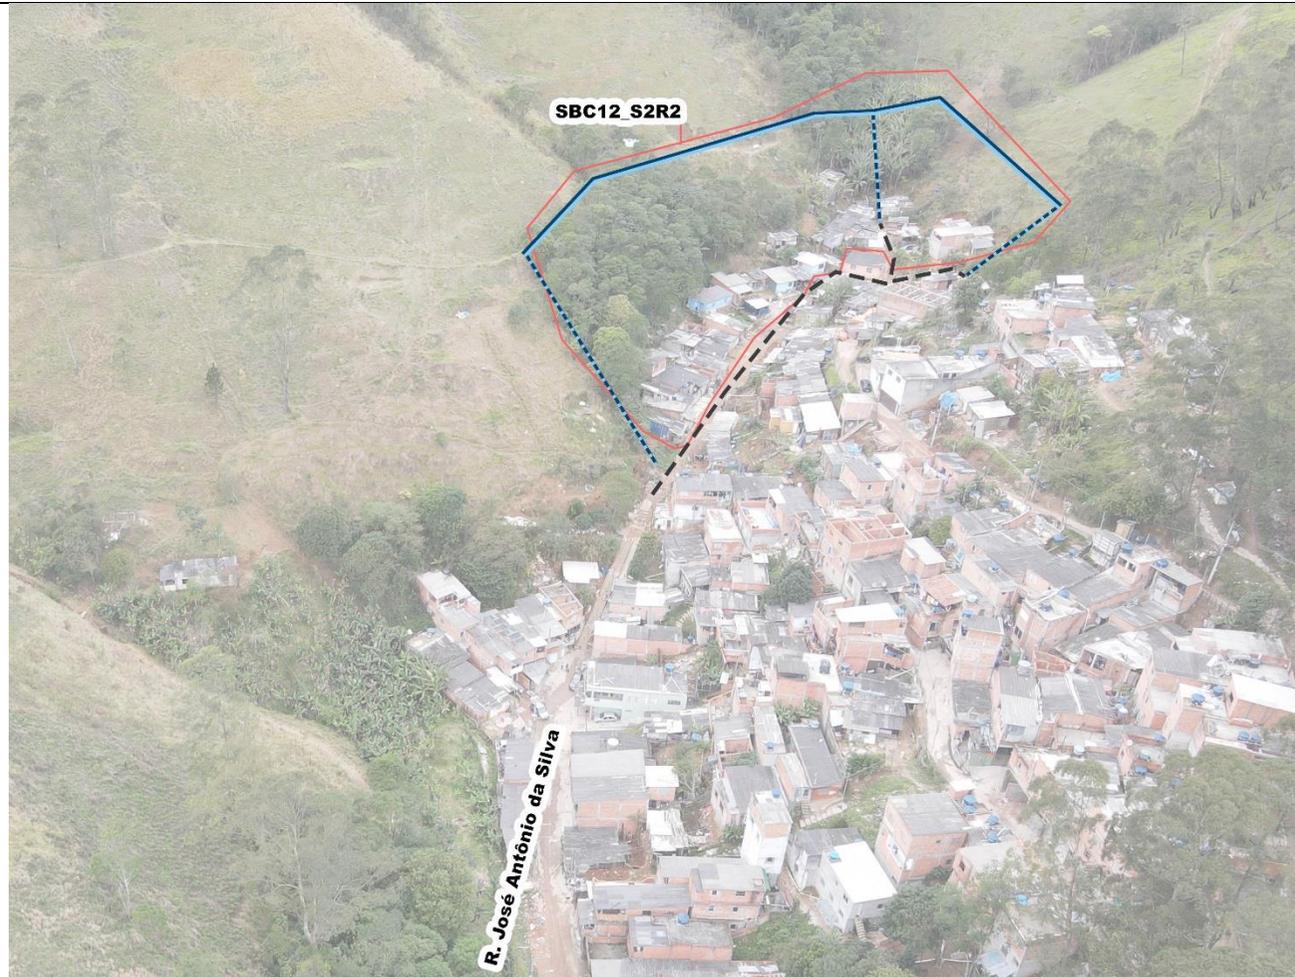
FO-SBC12_S2

Descrição do processo de instabilização		
Deslizamento de talude de corte		
Observações		
FC-SBC12_S2-01 – Vista para as casas no sopé da encosta.		
FC-SBC12_S2-02 – Destaque para a situação do viário, a precariedade das casas e a bacia de contribuição.		
Grau de risco: R2-Médio	Estimativa de nº de edificações no setor: 24	
Indicação de intervenção	Custo (Reais)	
Canaleta (230 m)	R\$ 60.462,40	
Escada hidráulica (50; 30; 30 = 110 m)	R\$ 90.245,10	
Acesso (155 m)	R\$ 157.441,25	
Encargos (Serviços complementares / Projeto / BDI)	R\$ 110.933,55	
Total	R\$ 419.082,30

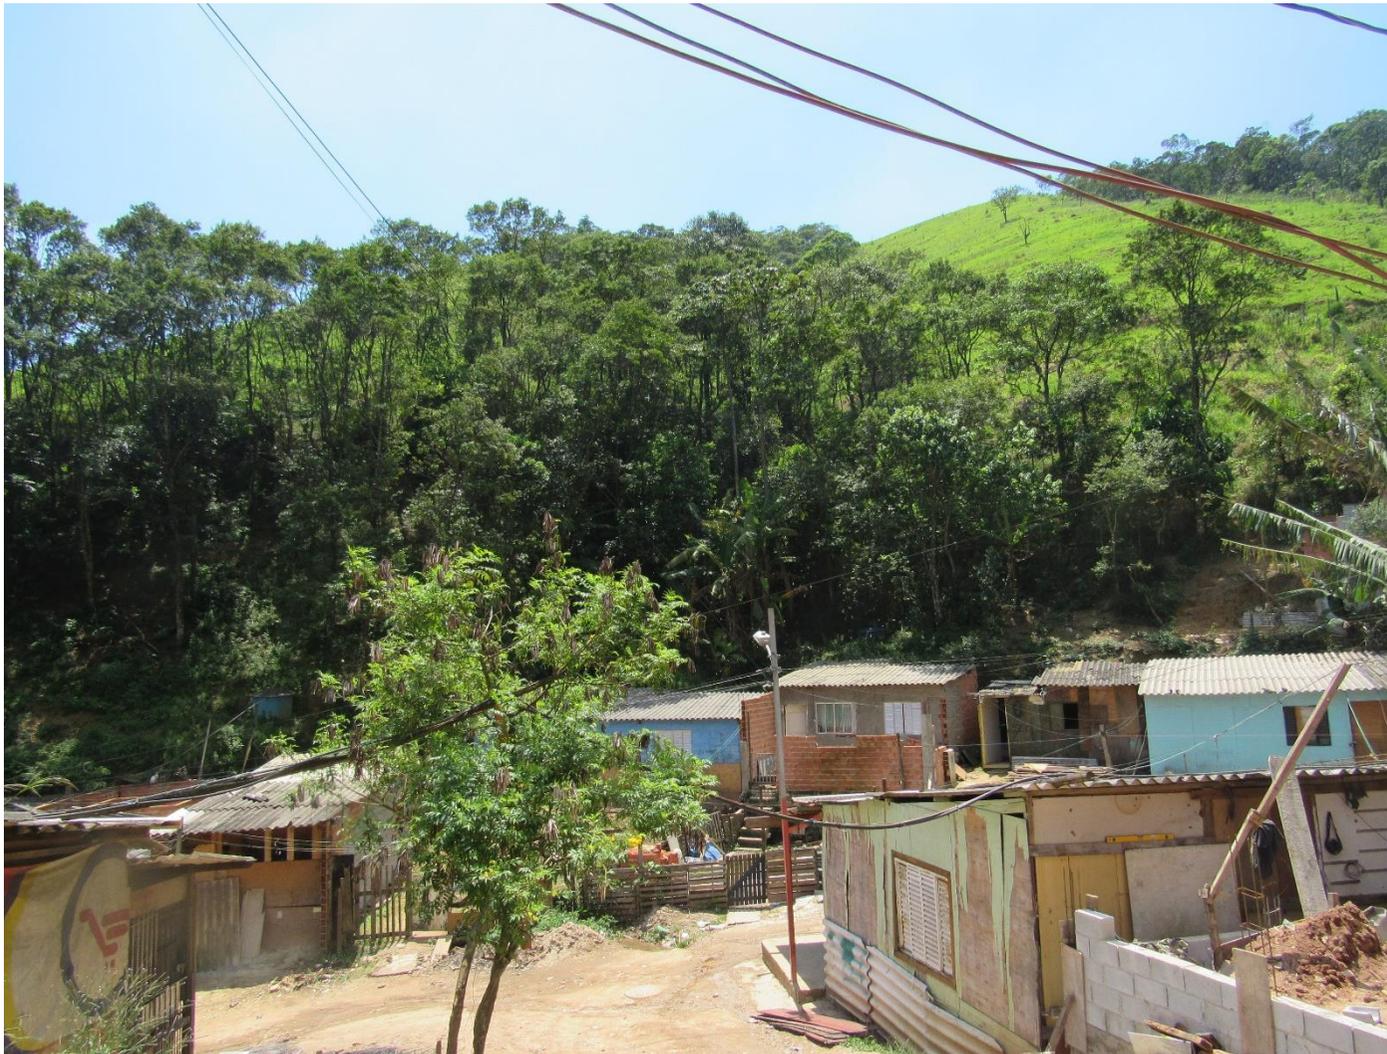
FC-SBC12_S2-01 – Vista para as casas no sopé da encosta.

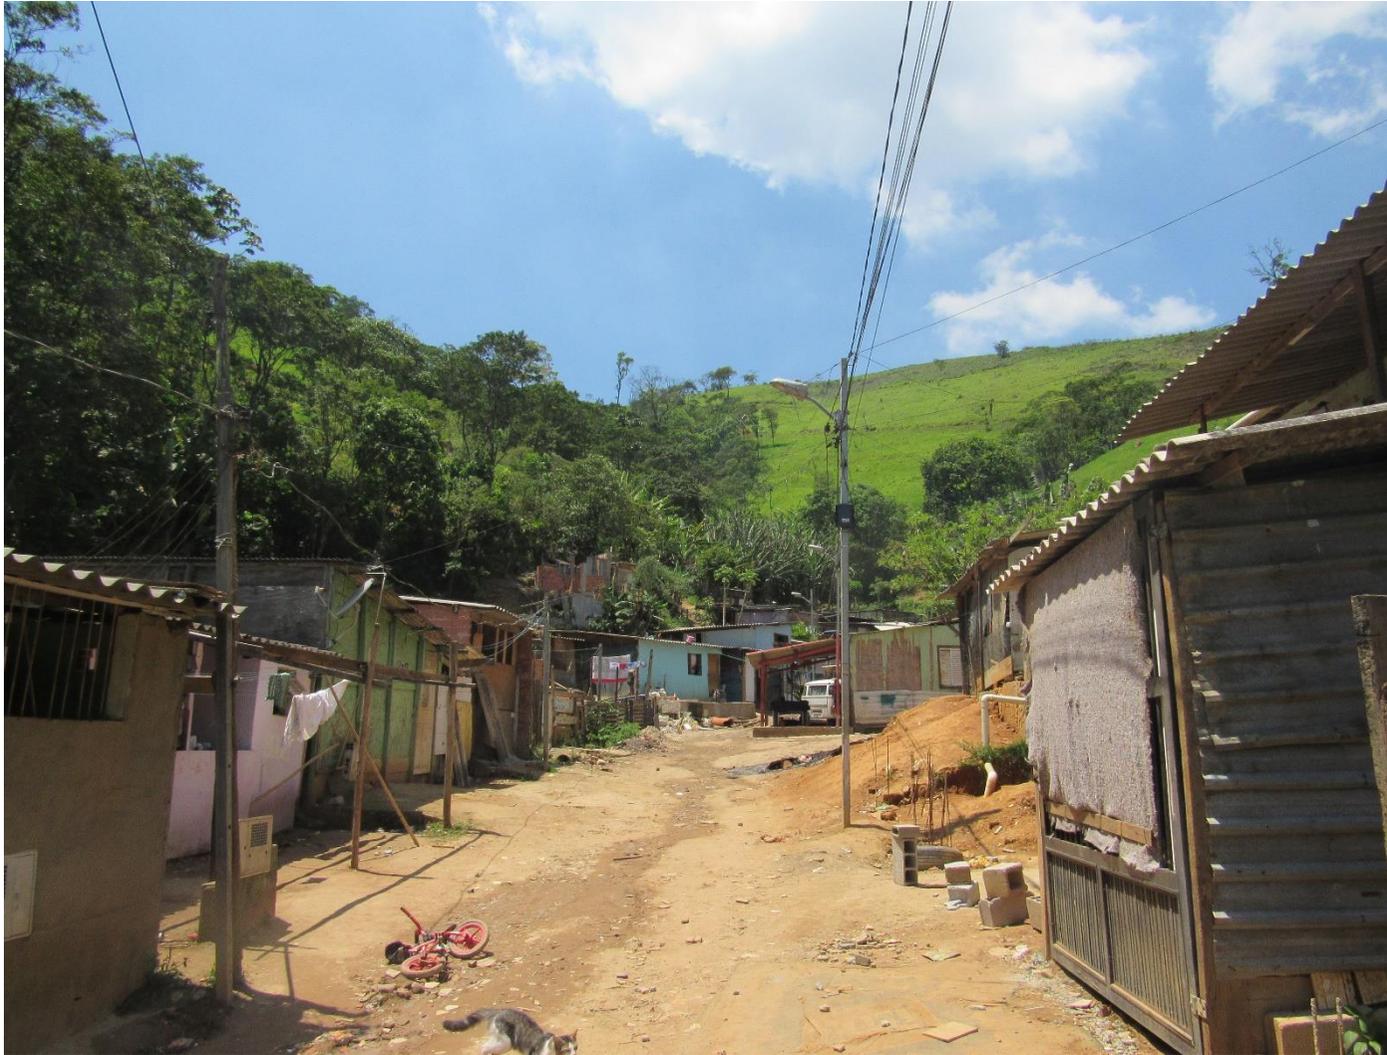
FC-SBC12_S2-02 – Destaque para a situação do viário, a precariedade das casas e a bacia de contribuição.

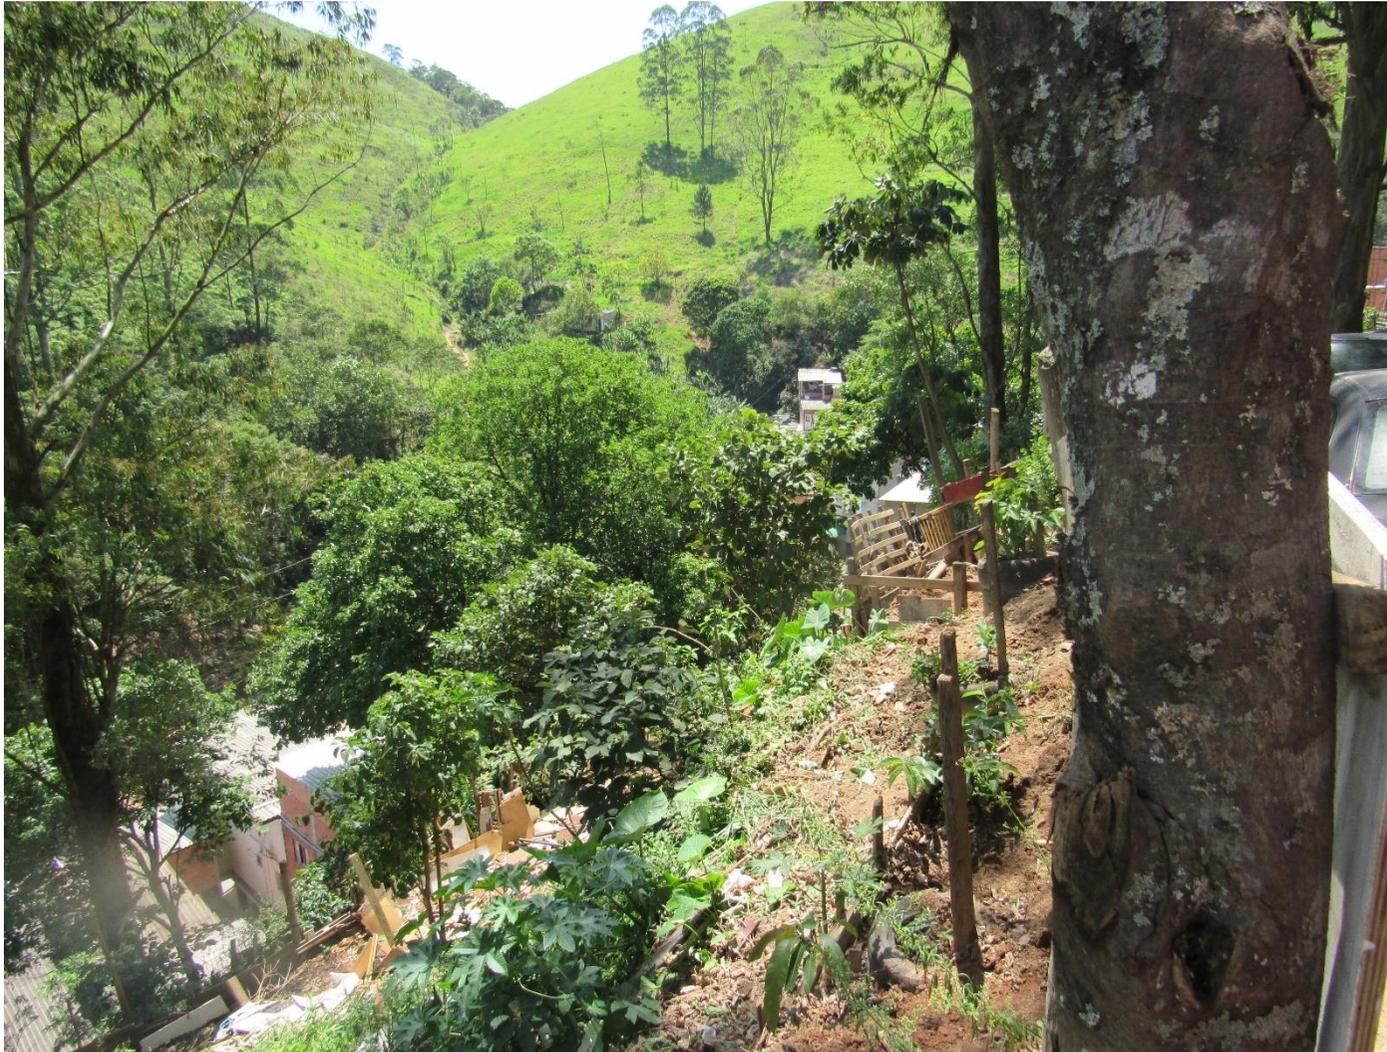
Descrição do processo de instabilização		
Deslizamento de depósito de encosta		
Observações		
FC-SBC12_S3-01 – O terreno tem sido utilizado como “depósito de materiais recicláveis”, segundo um dos moradores que cuida da área. Contudo, o local cercado e com barreiras improvisadas apresenta muito material inconsolidado sobre a encosta.		
Grau de risco: R2-Médio	Estimativa de nº de edificações no setor: 11	
Indicação de intervenção	Custo (Reais)	
Limpeza (140 m ³)	R\$ 37.426,20	
Proteção superficial com gramíneas (460 m ²)	R\$ 9.673,80	
Acesso (125 m)	R\$ 126.968,75	
Encargos (Serviços complementares / Projeto / BDI)	R\$ 62.664,75	
Total	R\$ 236.733,50

FC-SBC12_S3-01 – O terreno tem sido utilizado como “depósito de material reciclável”, segundo um dos moradores que cuida da área. Mesmo assim, o local é cercado e com barreiras improvisadas apresenta muito material inconsolidado sobre a encosta.

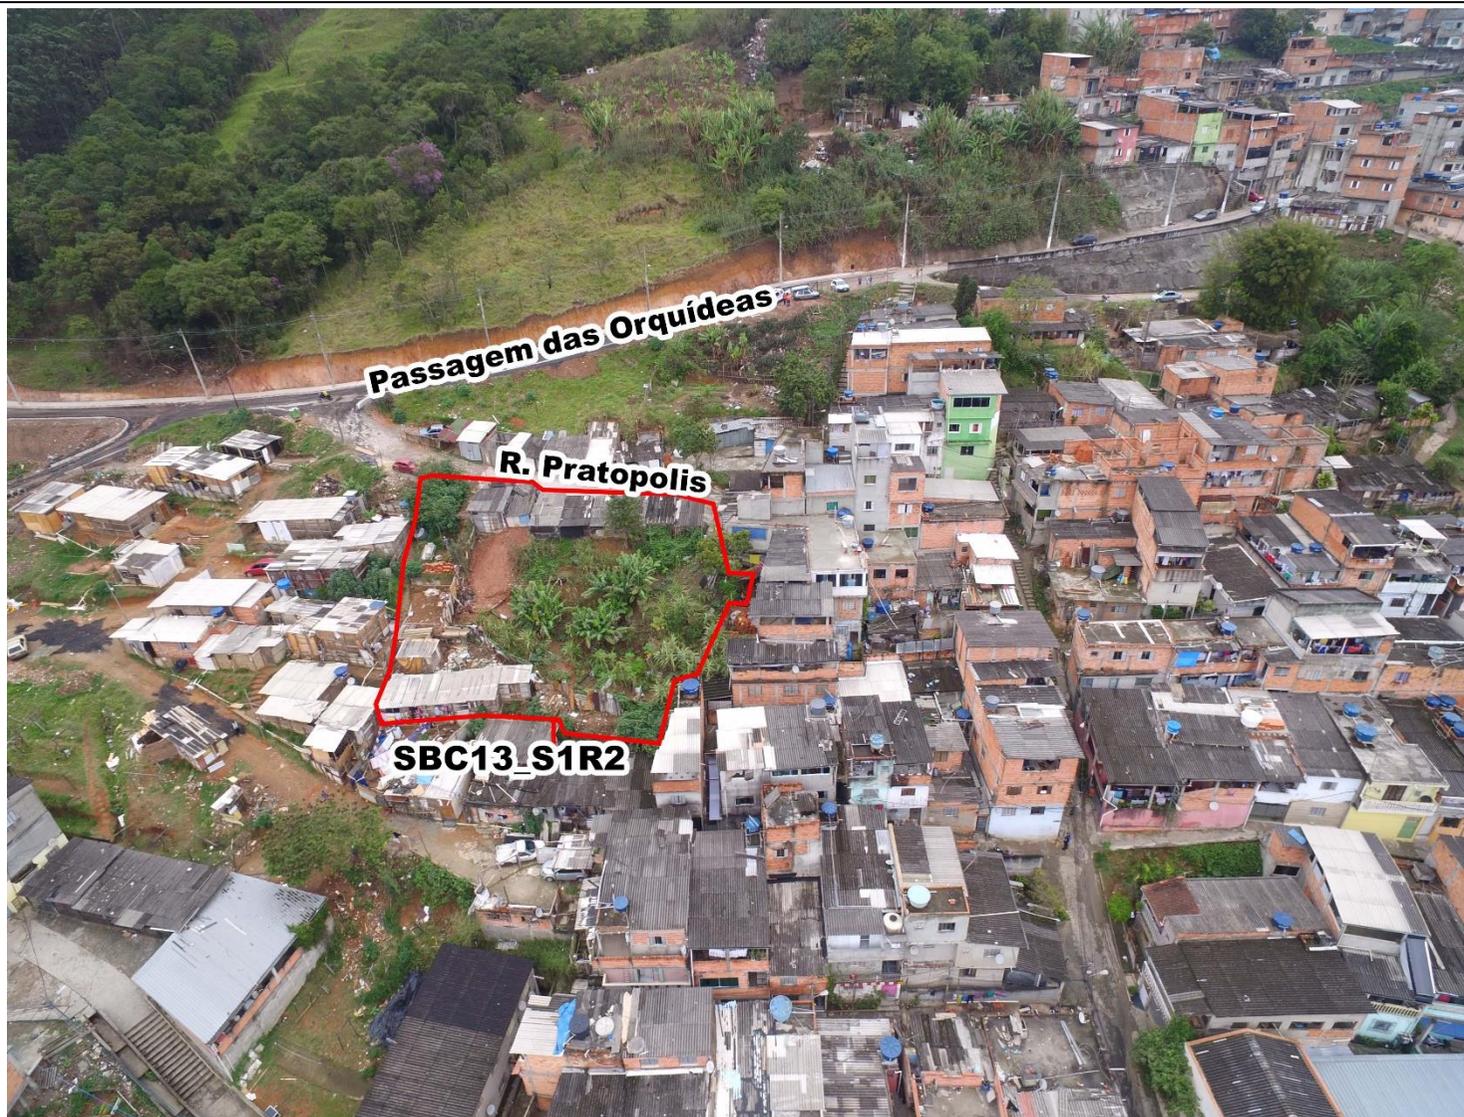
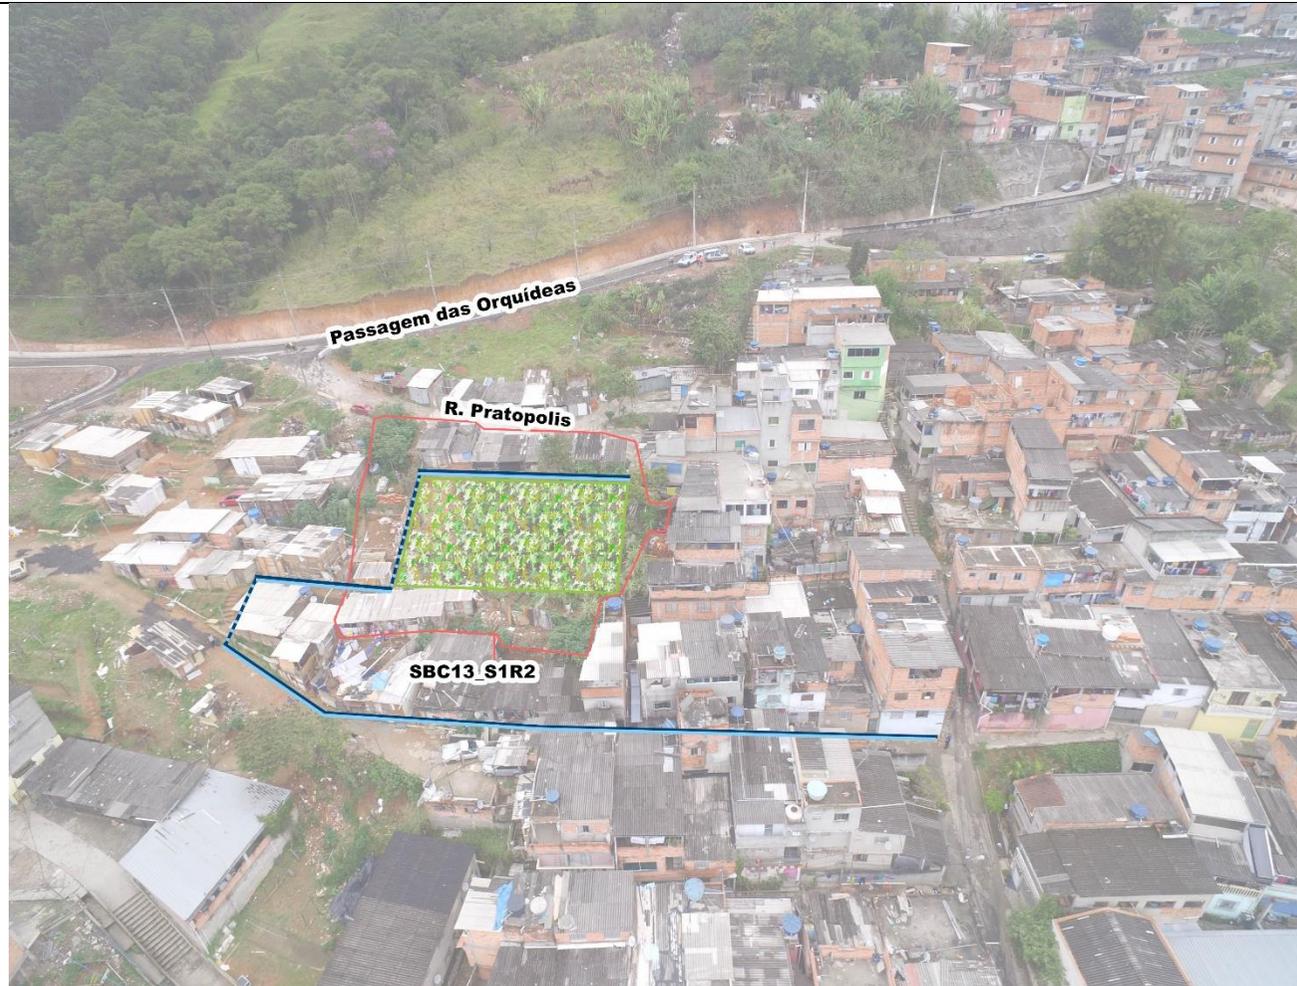
FO-SBC13_S1

Descrição do processo de instabilização		
Deslizamento de depósito de encosta		
Observações		
FC-SBC13_S1-01 – Canto superior direito do setor. Vegetação sobre o talude (bananeiras e chuchus).		
Grau de risco: R2-Médio	Estimativa de nº de edificações no setor: 2	
Indicação de intervenção		Custo (Reais)
Canaleta (25; 15; 80 = 120 m)		R\$ 31.545,60
Escada hidráulica (15; 5 m)		R\$ 16.408,20
Proteção superficial com gramíneas (280 m ³)		R\$ 5.888,40
Encargos (Serviços complementares / Projeto / BDI)		R\$ 19.383,19
Total		R\$ 73.225,39

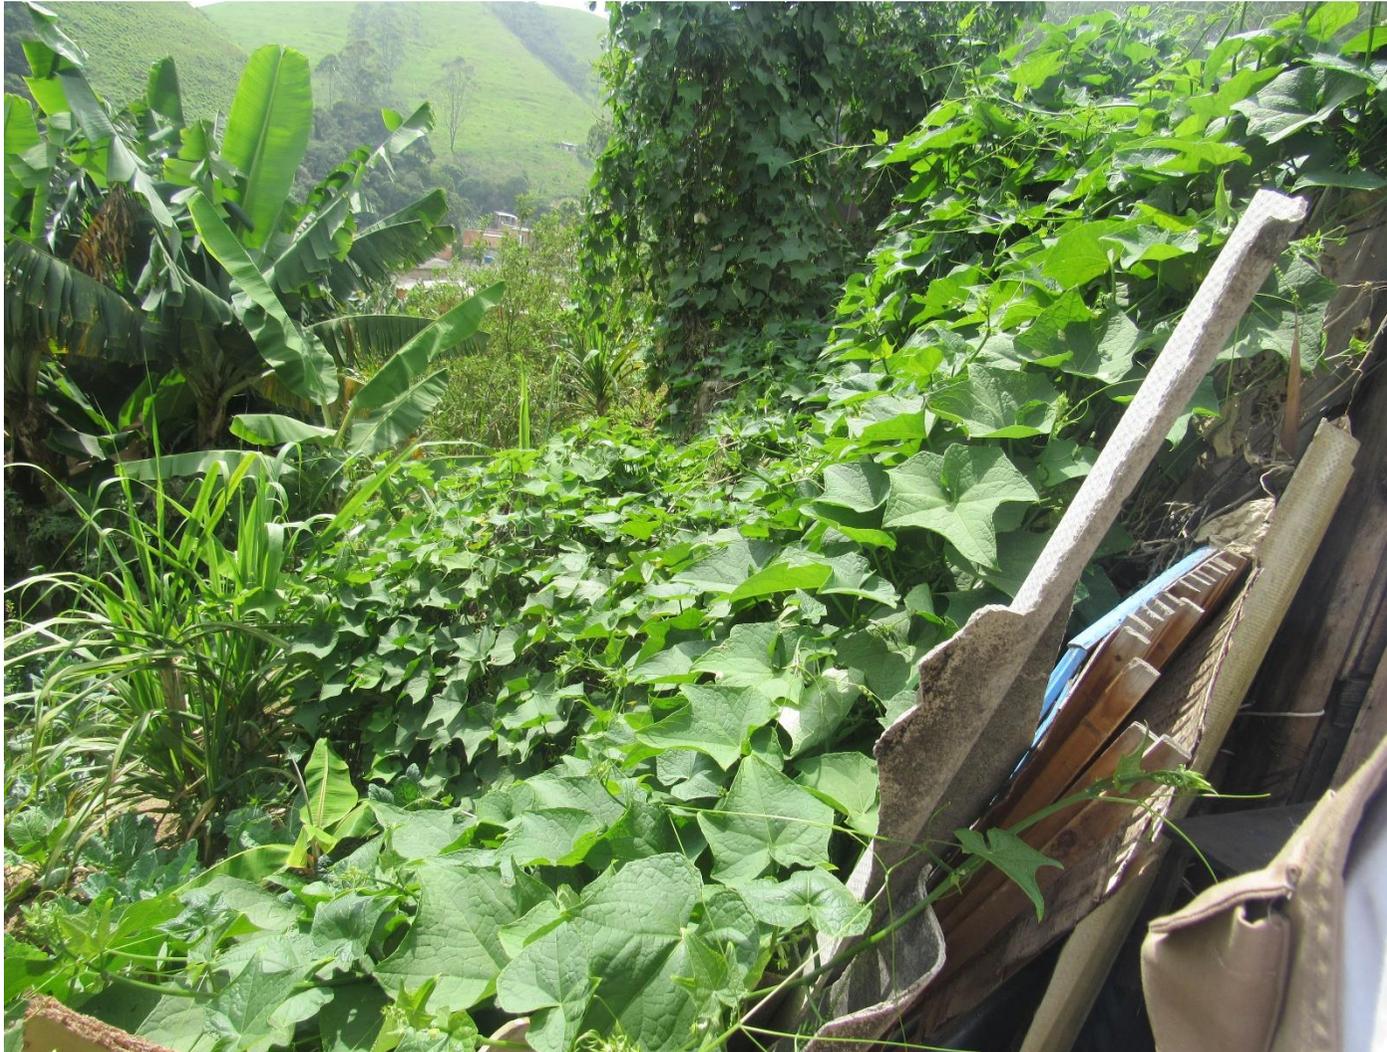
FC-SBC13_S1-01 – Canto superior direito do setor. Vegetação sobre o talude (bananeiras e chuchus).

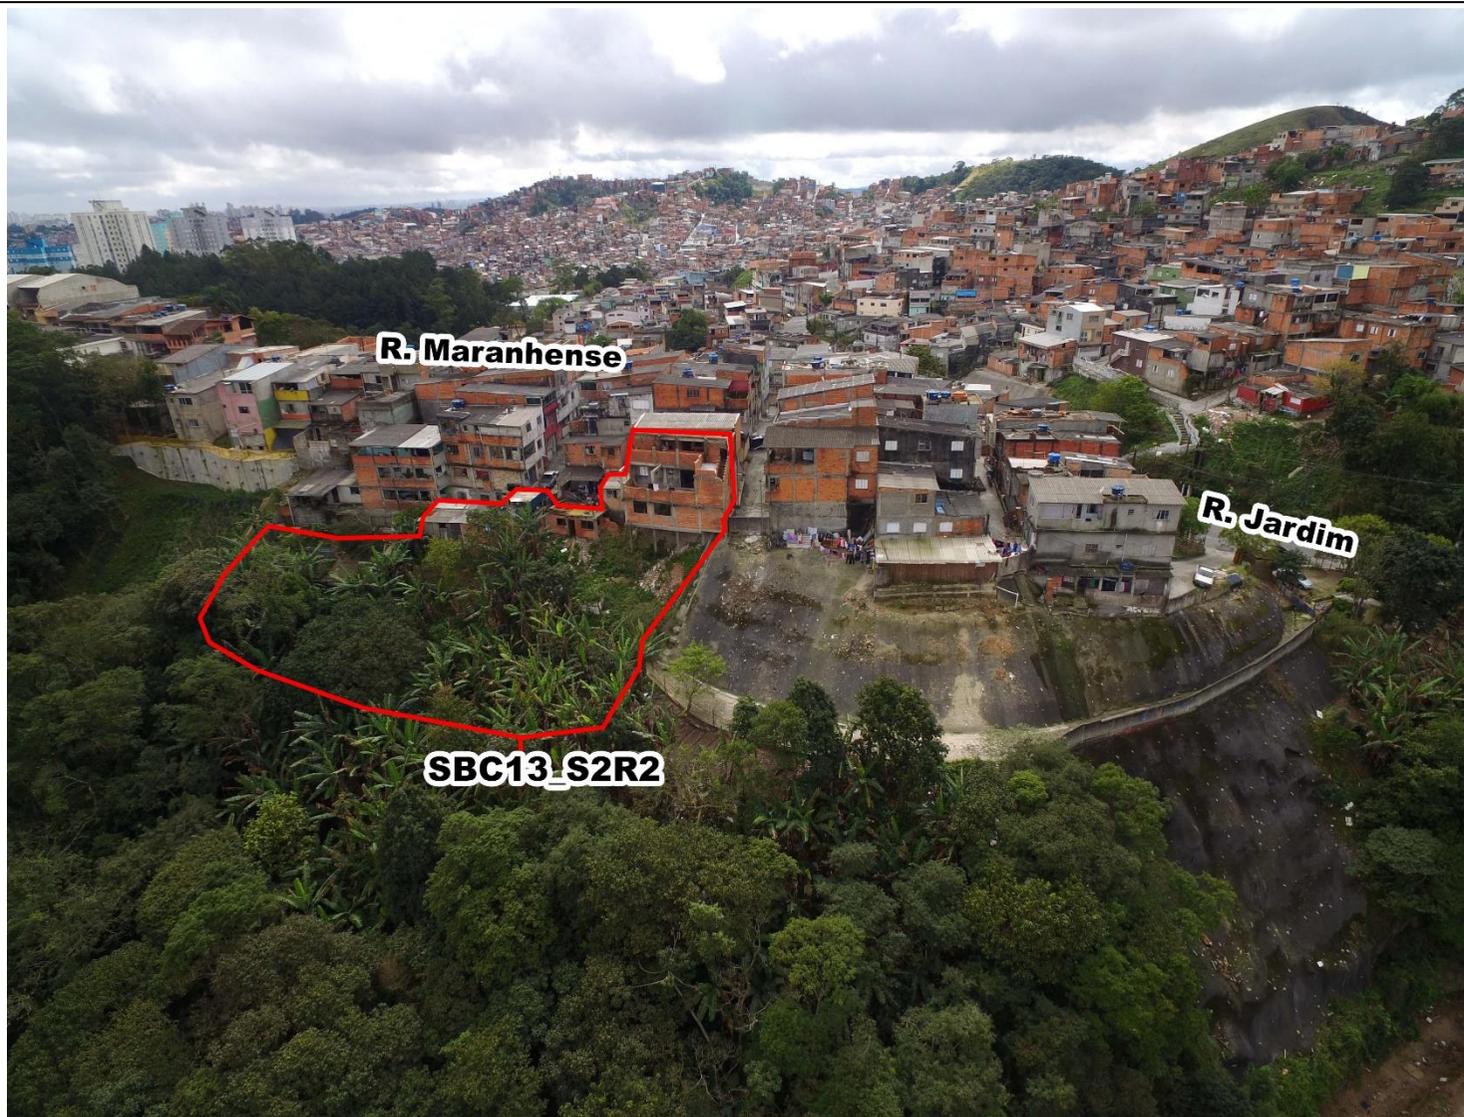
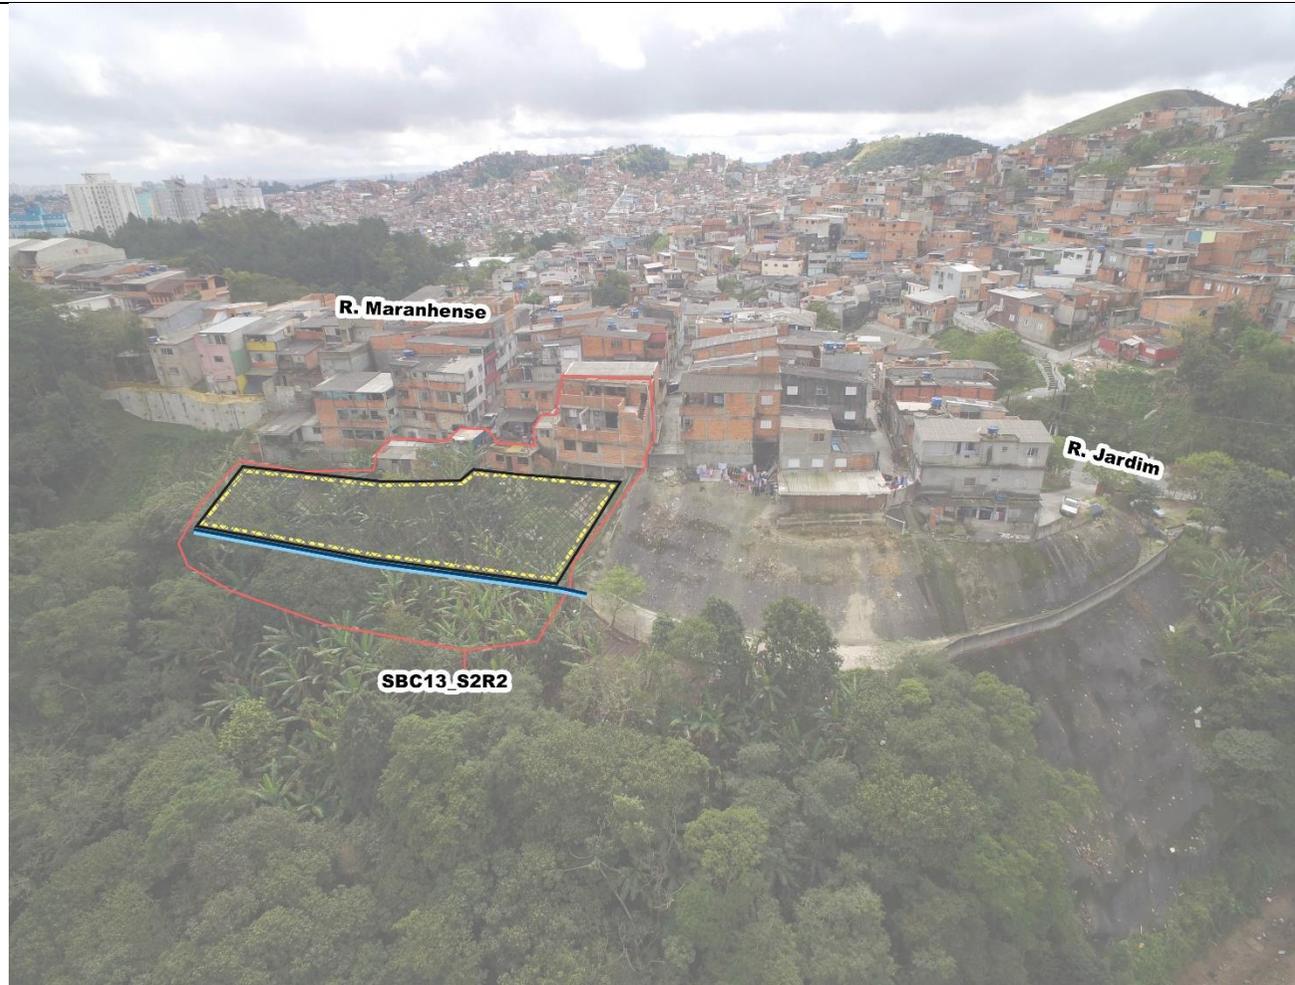
FO-SBC13_S2

Descrição do processo de instabilização		
Deslizamento de depósito de encosta		
Observações		
FC-SBC13_S2-01 – Destaque para casa sobre pilotis e o descarte inadequado de resíduos na encosta (entulho).		
FC-SBC13_S2-02 – Situação atual do descarte de resíduos a jusantes das edificações situadas na crista da encosta.		
Grau de risco: R2-Médio	Estimativa de nº de edificações no setor: 6	
Indicação de intervenção		Custo (Reais)
Canaleta (50 m)		R\$ 13.144,00
Limpeza (500 m³)		R\$ 133.665,00
Concreto projetado (1000 m²)		R\$ 149.440,00
Encargos (Serviços complementares / Projeto / BDI)		R\$ 106.649,64
Total		R\$ 402.898,64

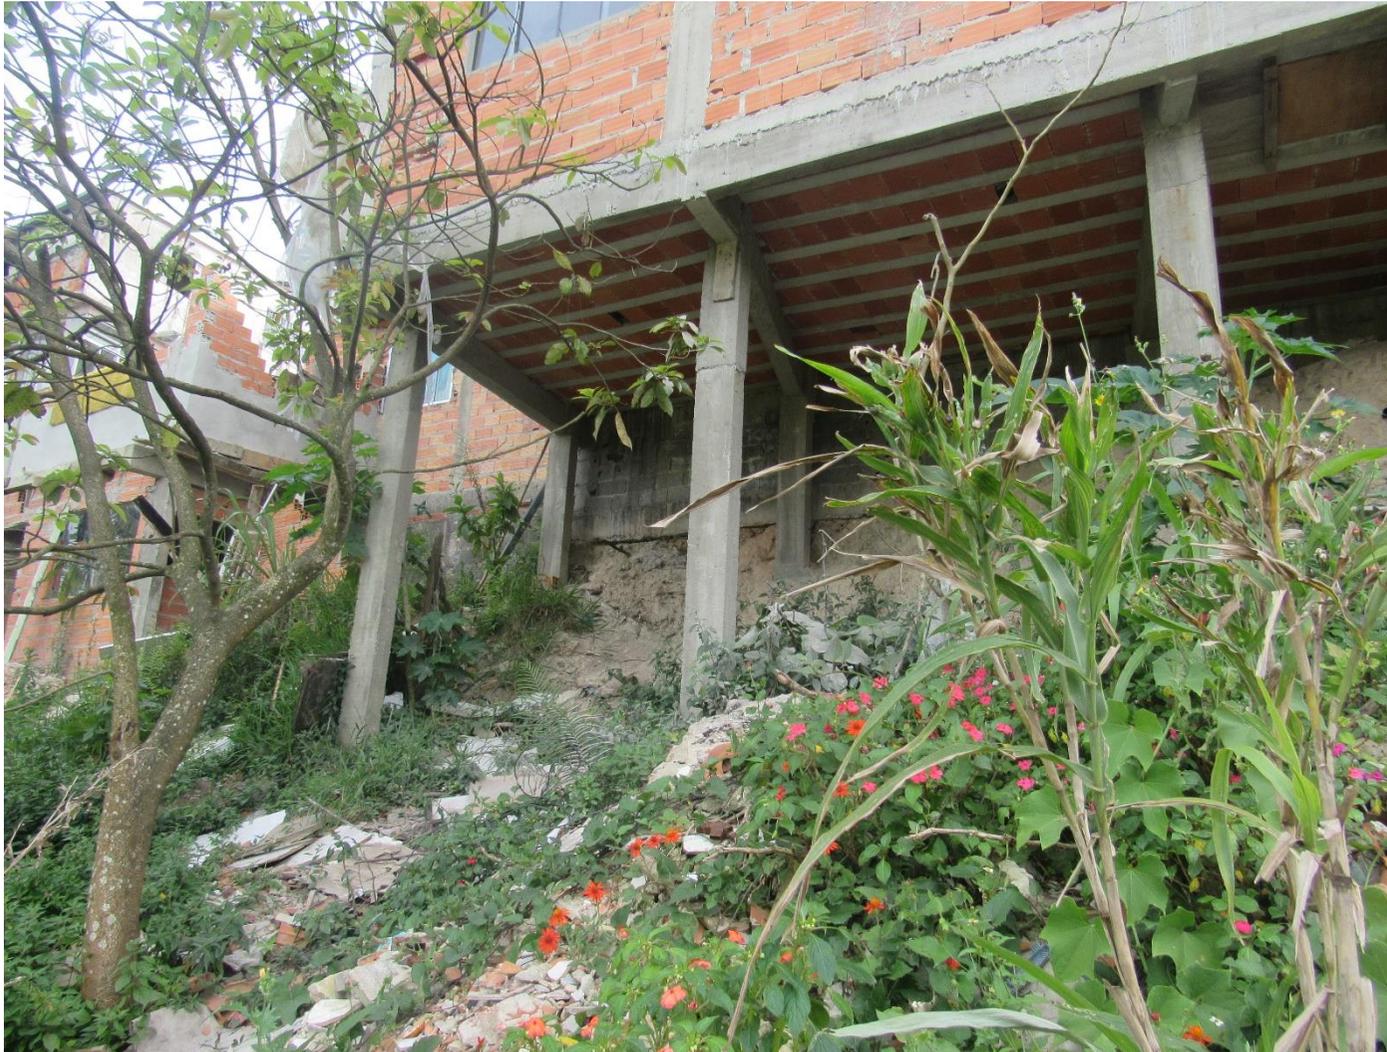
FC-SBC13_S2-01 – Destaque para casa sobre pilotis e o descarte inadequado de resíduos na encosta (entulho).

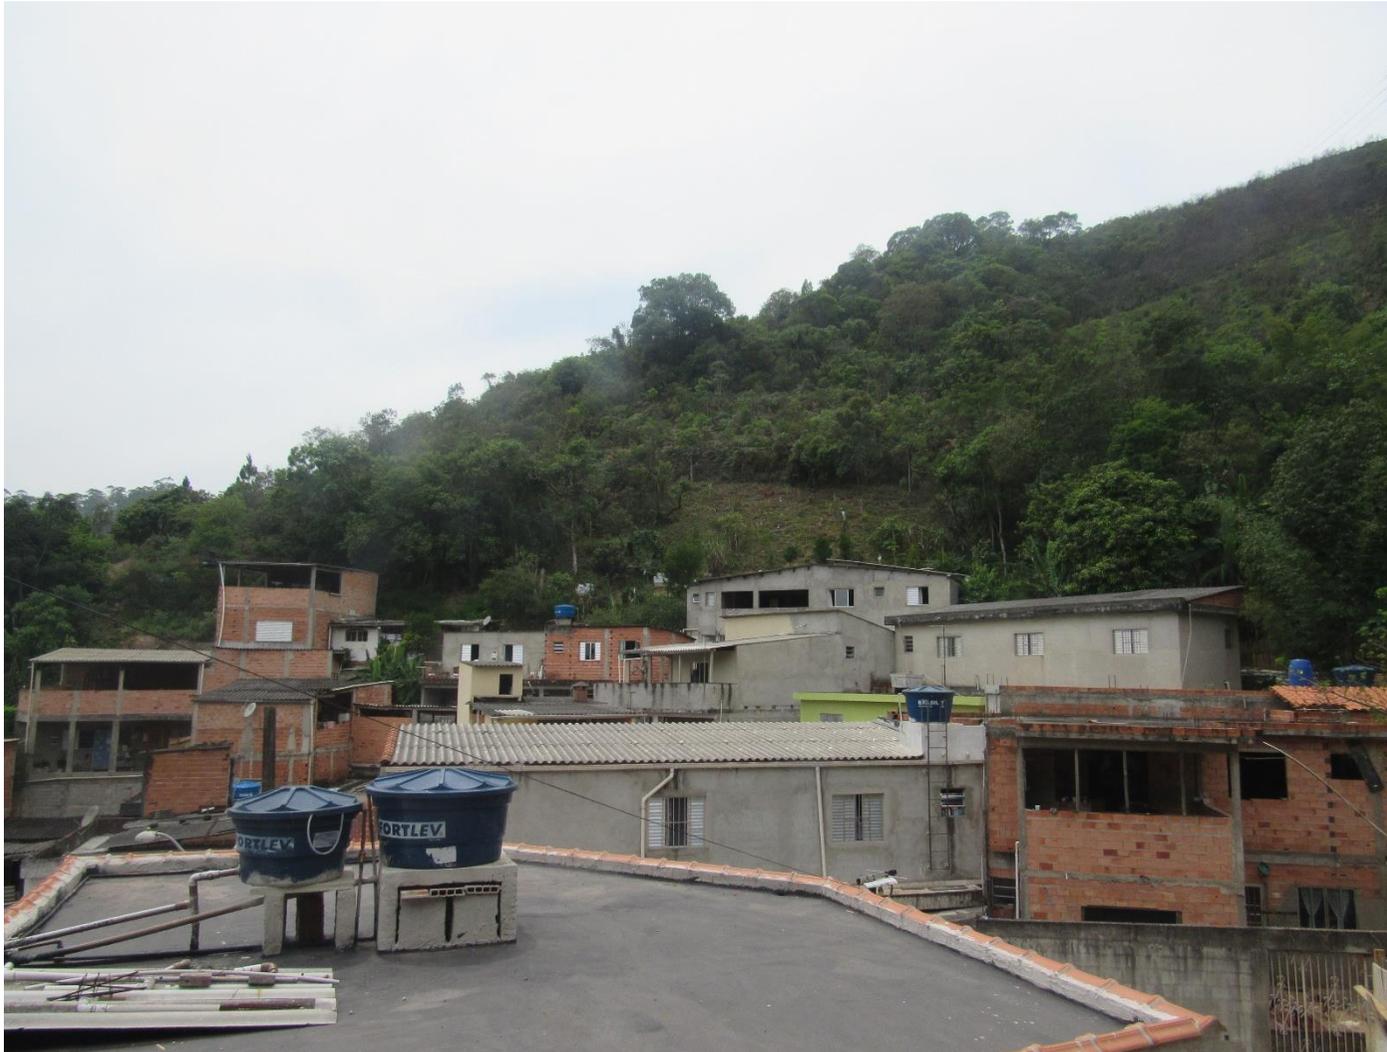
FC-SBC14_S1-01– Vista para a encosta do lado esquerdo do setor.
