VOLUME I

PLANO MUNICIPAL DE REDUÇÃO DE RISCOS DE SÃO BERNARDO DO CAMPO

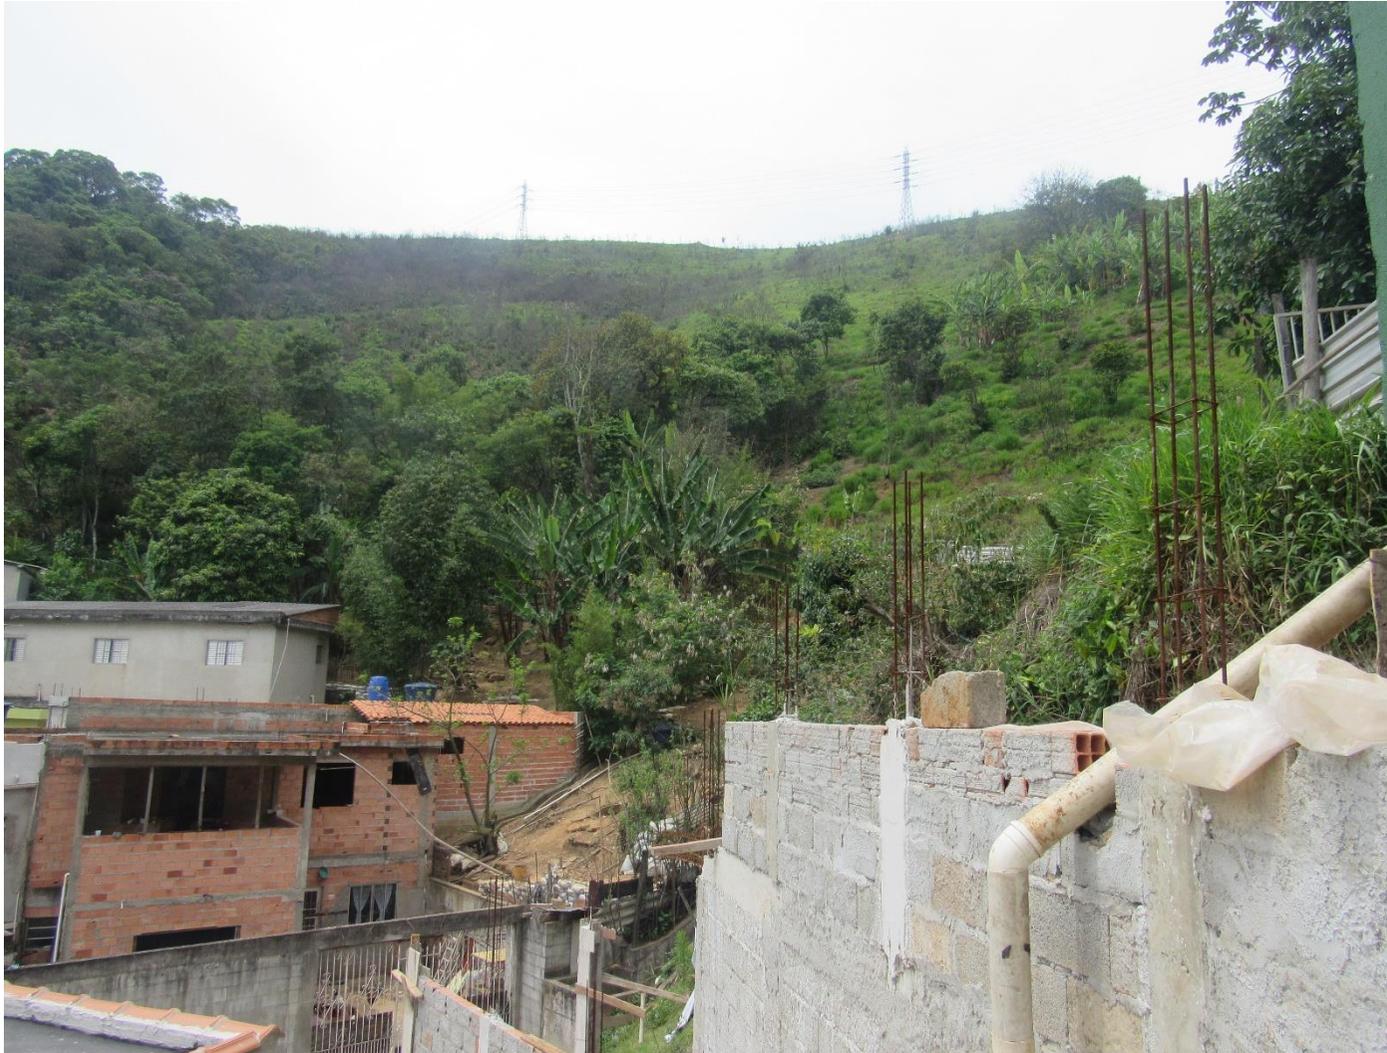
FC-SBC14_S1-02 – Vista para a encosta do lado direito do setor.

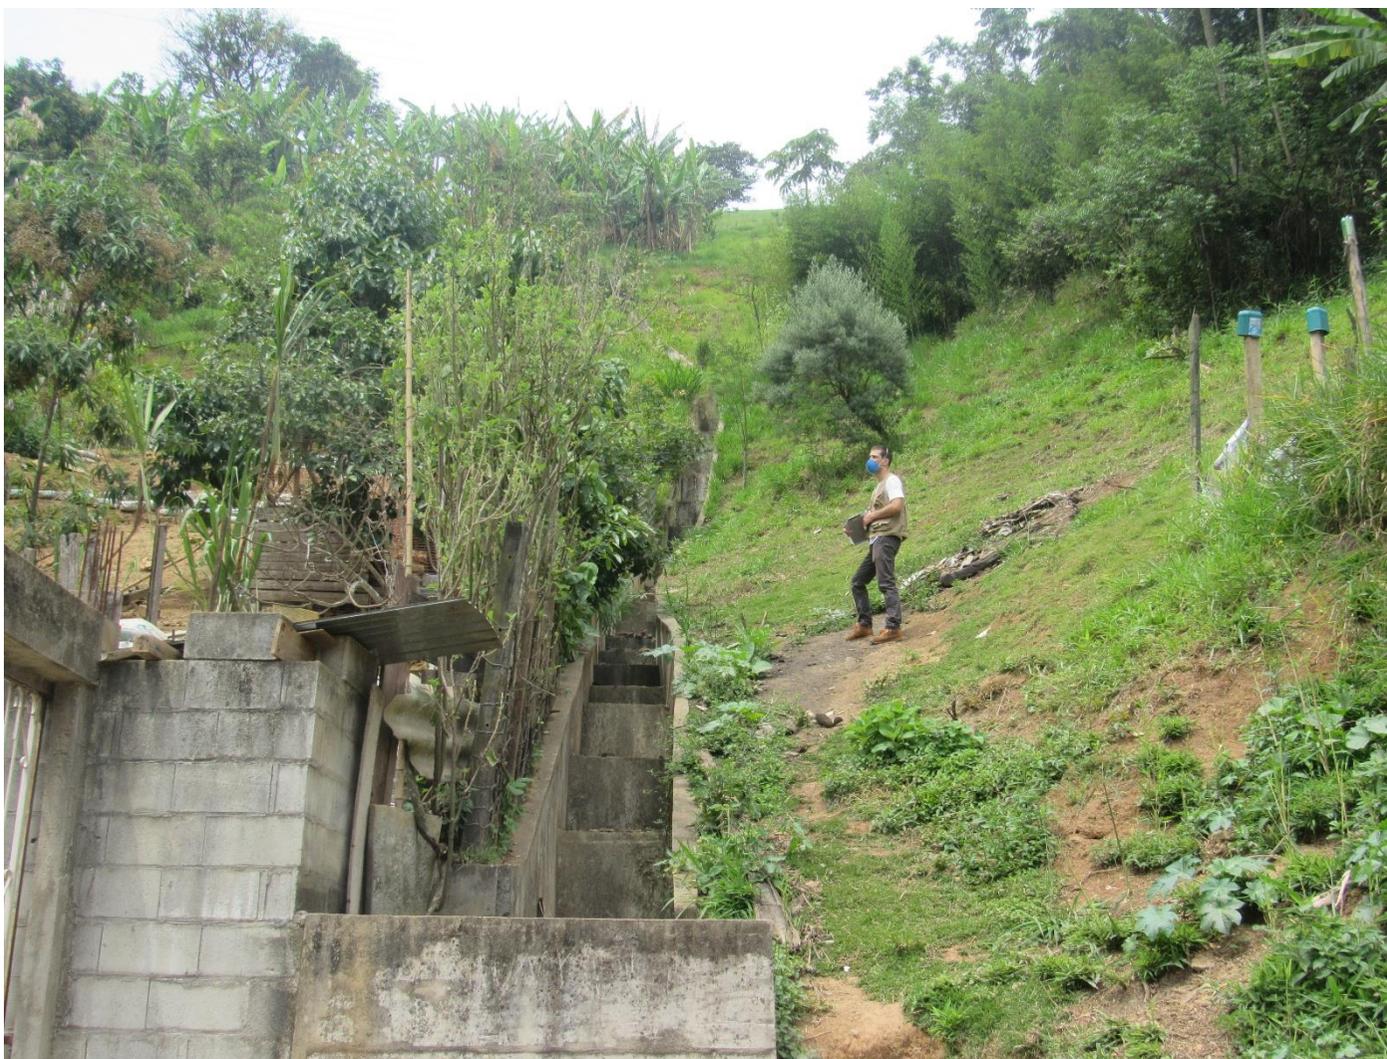
FC-SBC14_S1-03 – Destaque para escada hidráulica ligada a uma canaleta de meia encosta instalada como medida de prevenção após a ocorrência de deslizamentos no local.

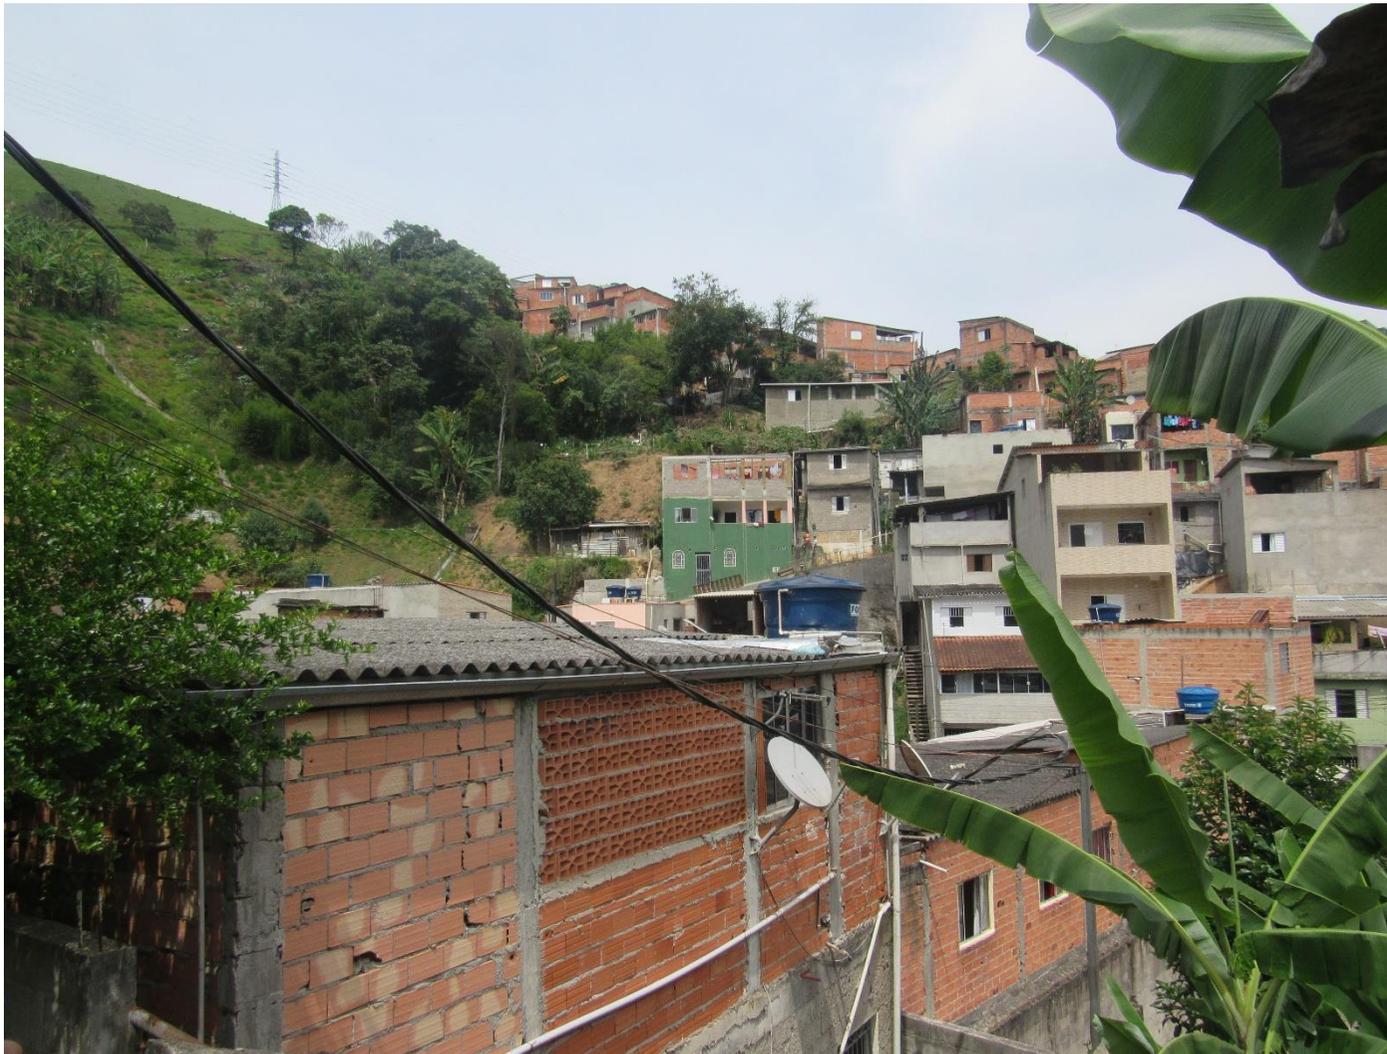
FC-SBC14_S2-01 – Vista para encosta do setor. Destaque para área com solo exposto, a edificação logo a jusante não é utilizada como moradia, trata-se de um “barracão”. Foi solicitado aos moradores a não transformarem essa edificação em moradia.

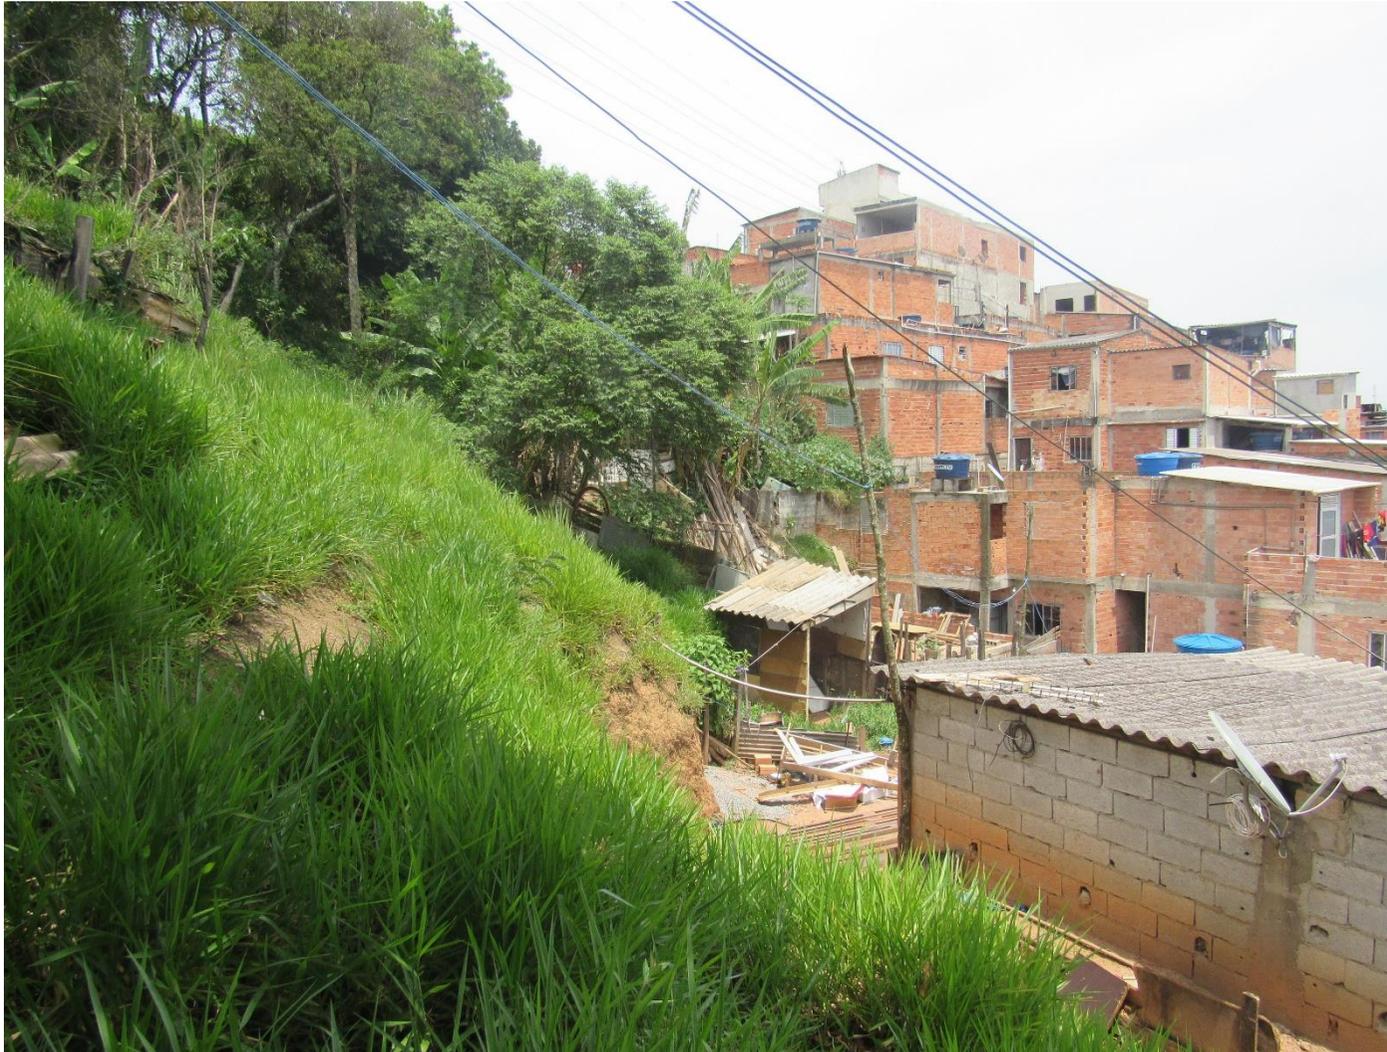
FC-SBC14_S3-01 – Situação dos taludes de corte no fundo das edificações.

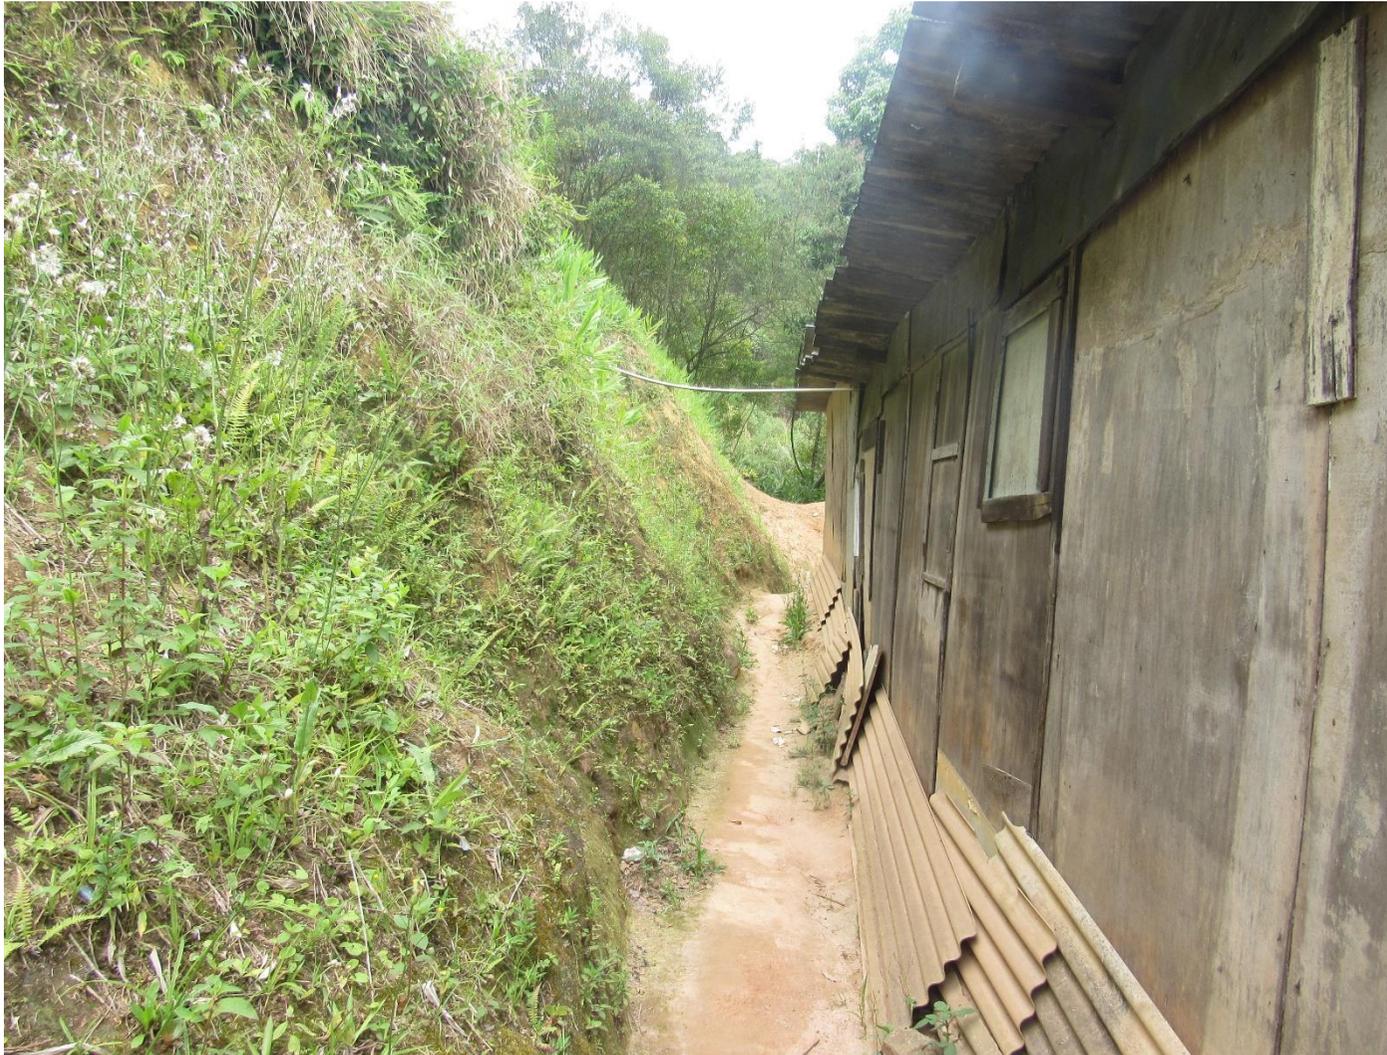
FC-SBC15_S1-01 – Distância entre a última casa (limite superior do setor) para o talude de corte. Situação que se repete nessa faixa de casas.

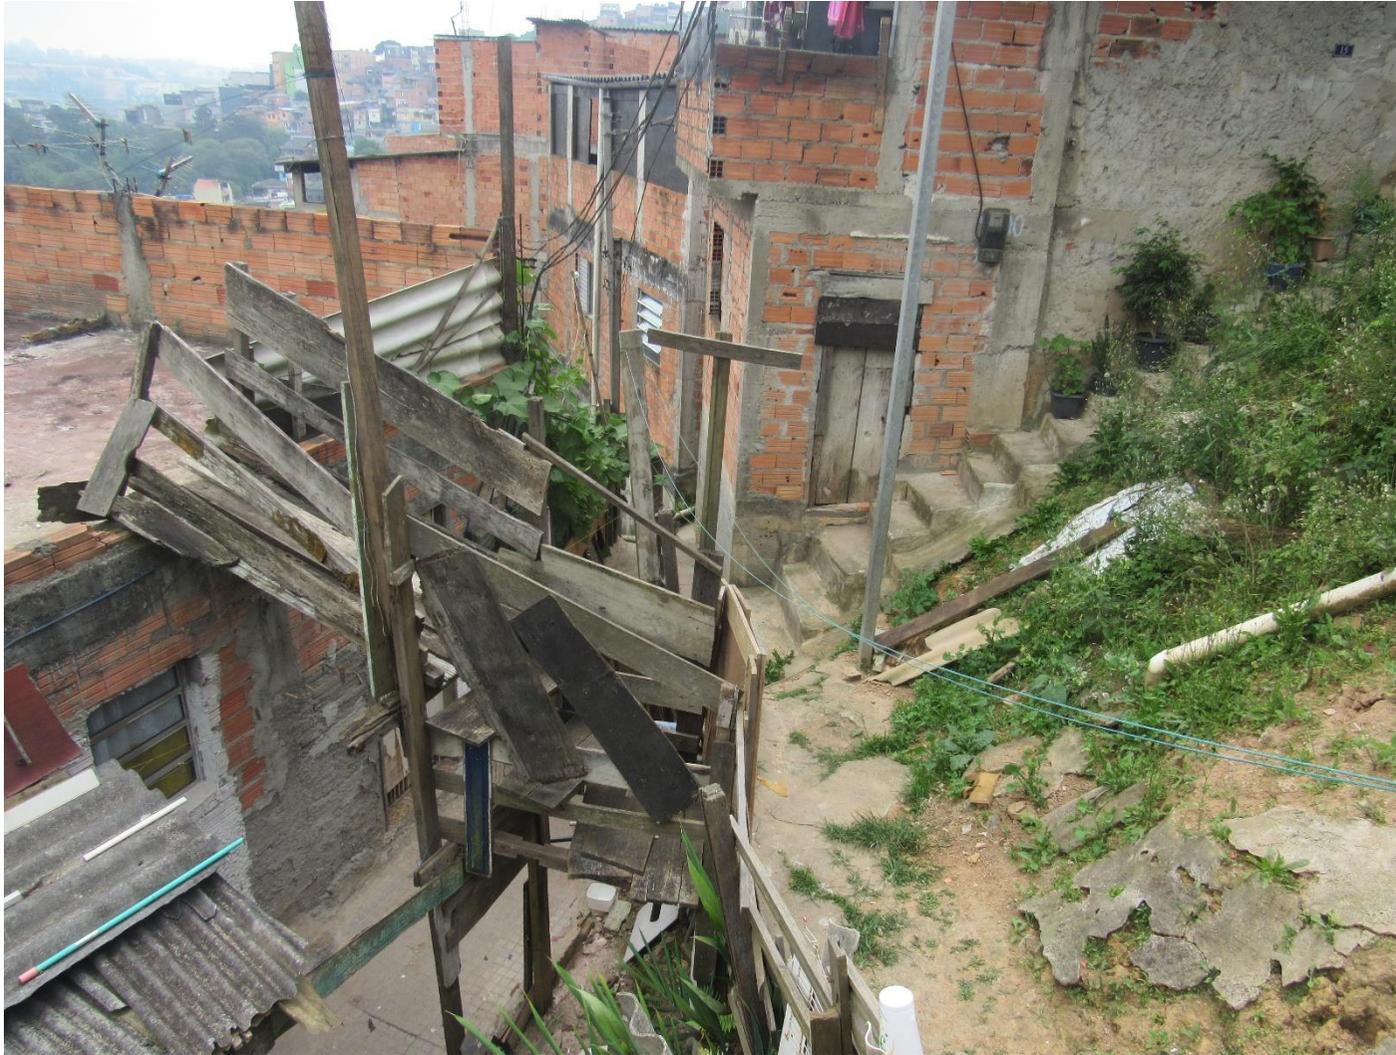
FC-SBC15_S1-02 – Condição de acesso ao setor (vuelas estreitas e escadarias).

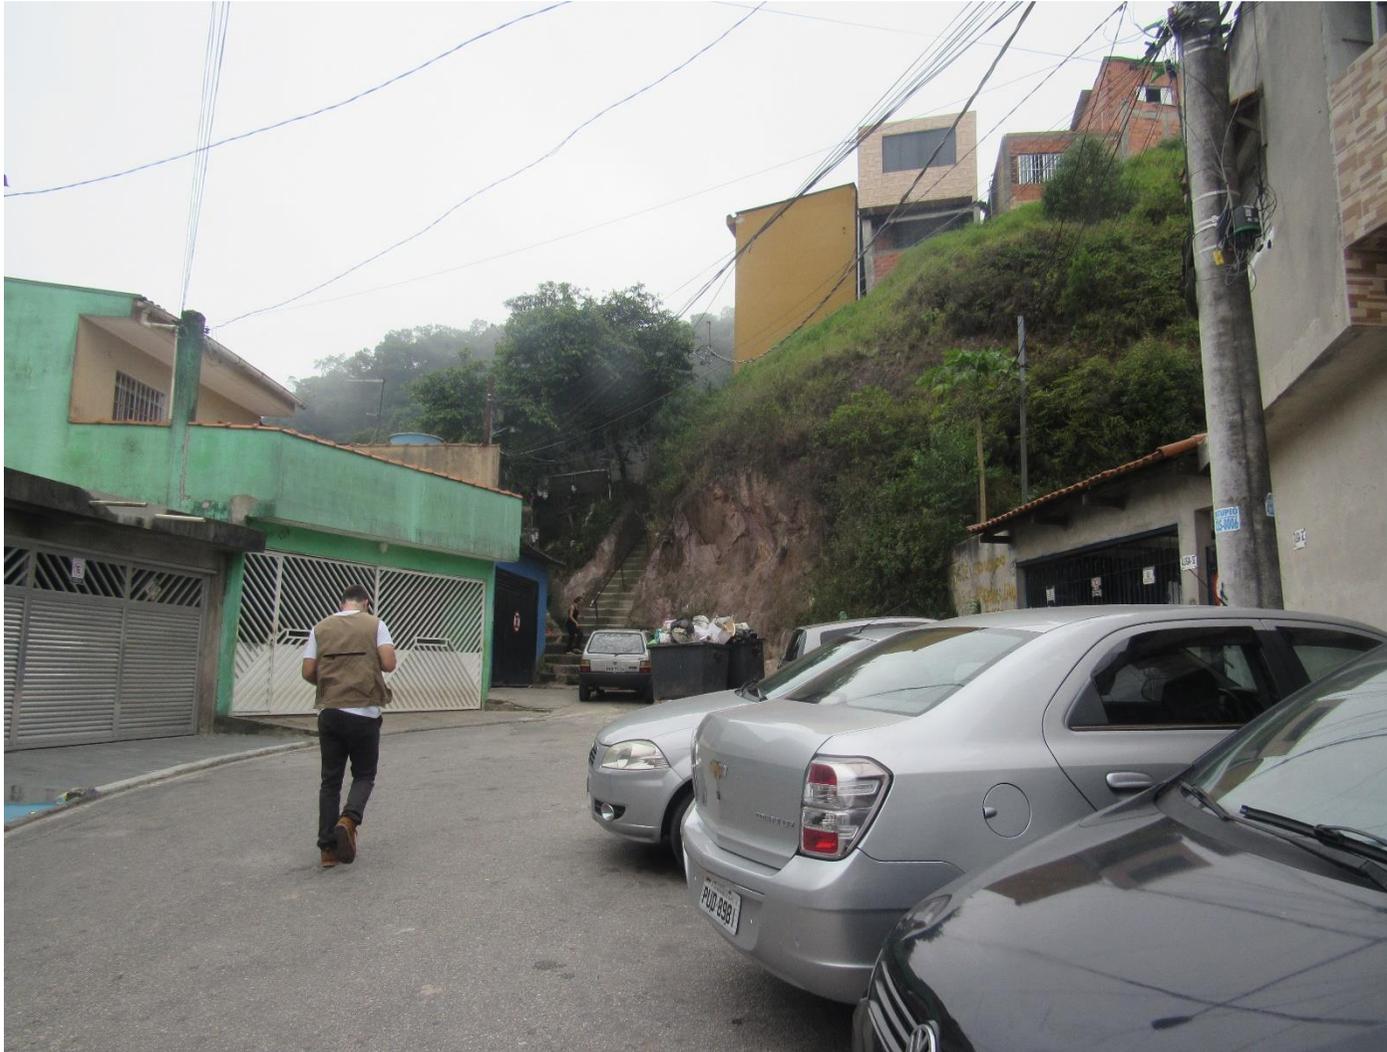
FC-SBC15_S3-01 – Acesso principal ao setor pelas escadarias no final da Rua Francisco da Silva Caseiro (Rua 6).

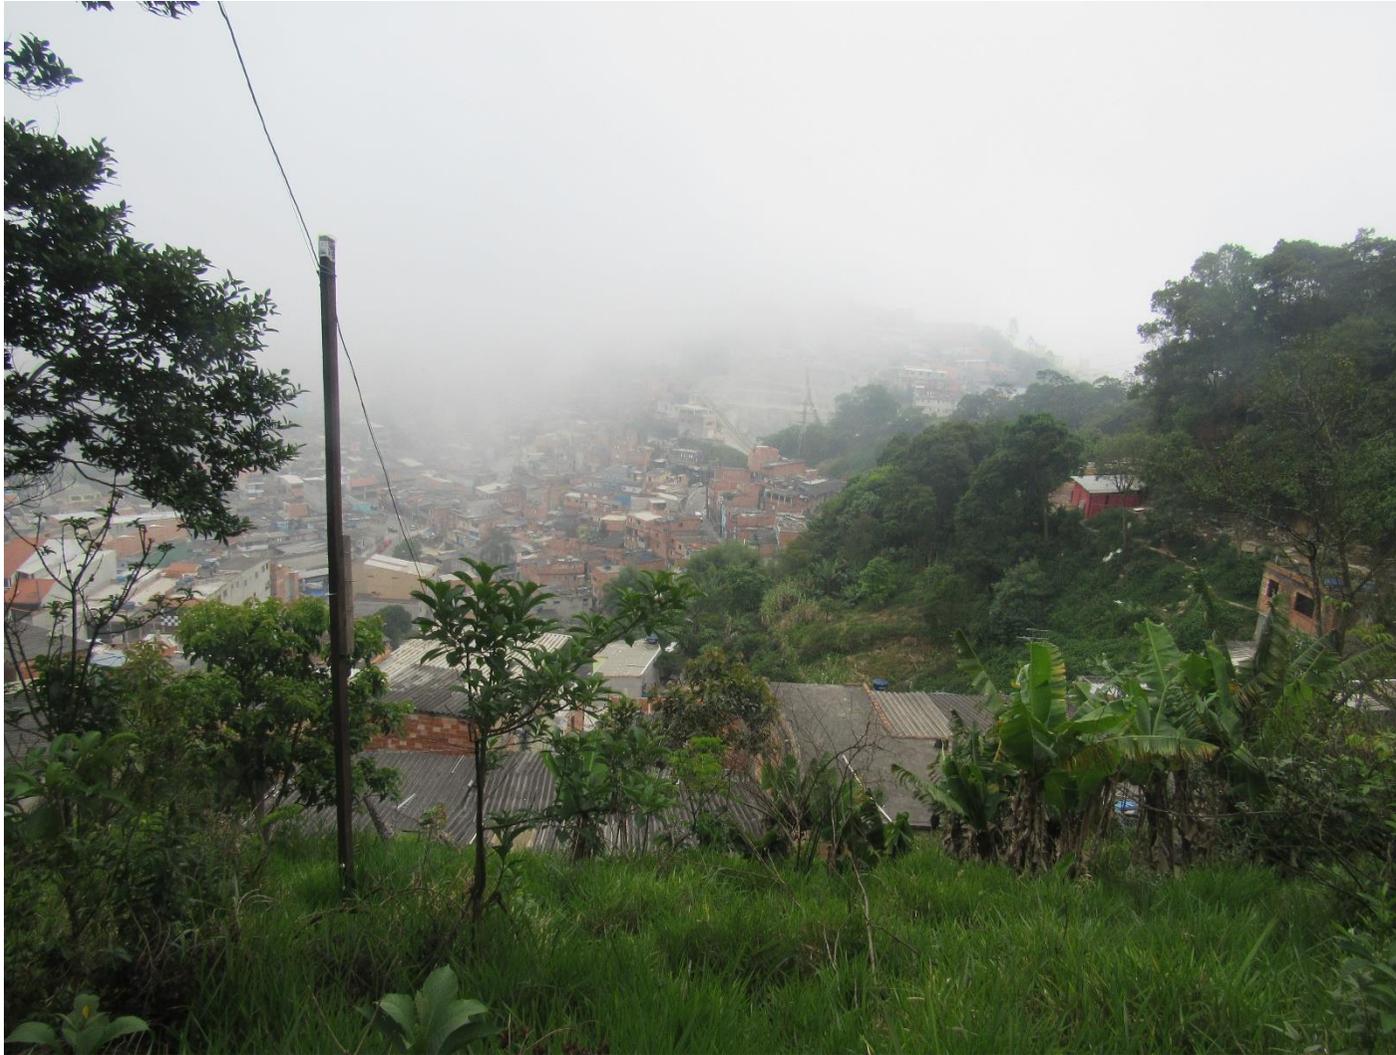
FC-SBC15_S3-02 – Vista da parte superior do setor com casas a jusante situadas em um local côncavo.

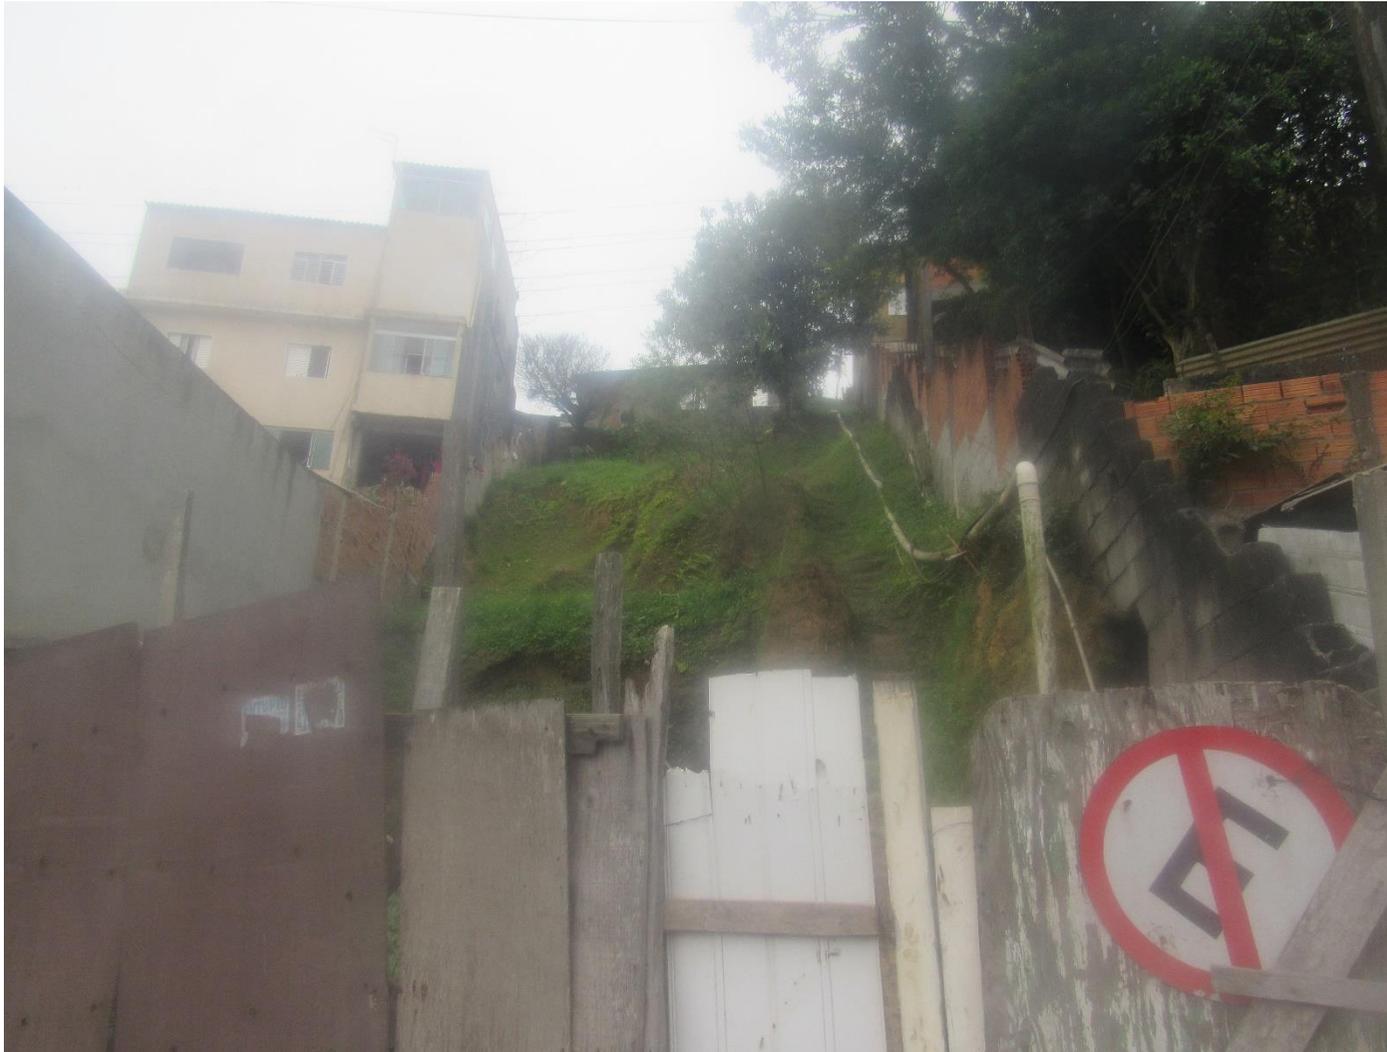
FC-SBC18_S1-01 – Terreno no limite esquerdo do setor, destaque para a moradia na crista do talude.

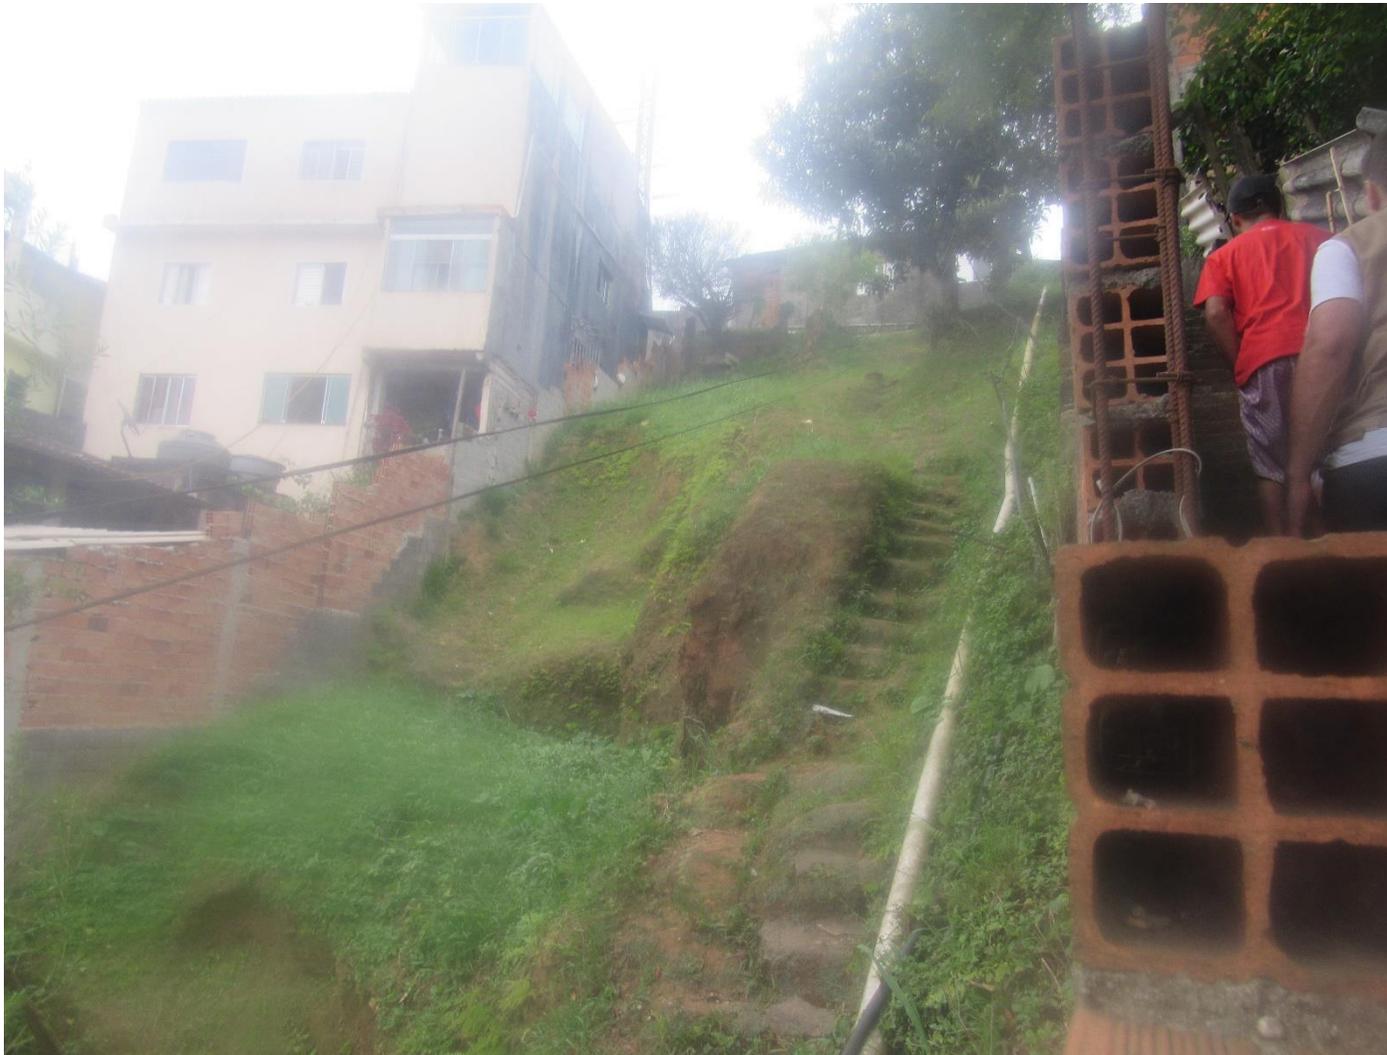
FC-SBC18_S1-02 – Destaque para os degraus de abatimento no terreno do limite esquerdo do setor.

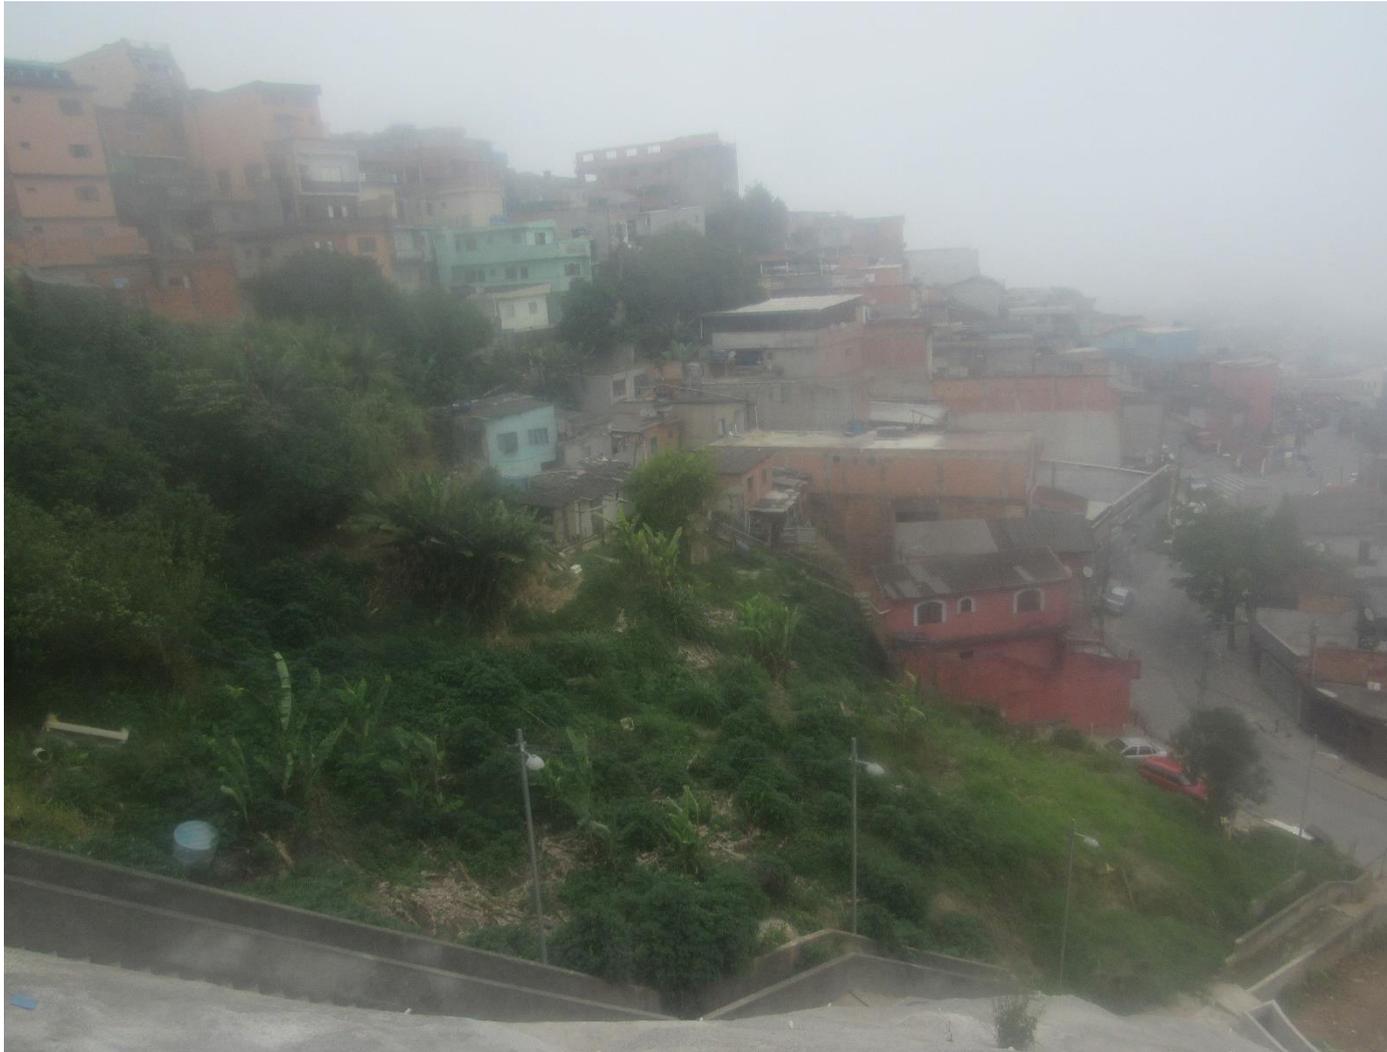
FC-SBC18_S2-01 – Vista da encosta, destaque para as bananeiras e materiais depositados na encosta.

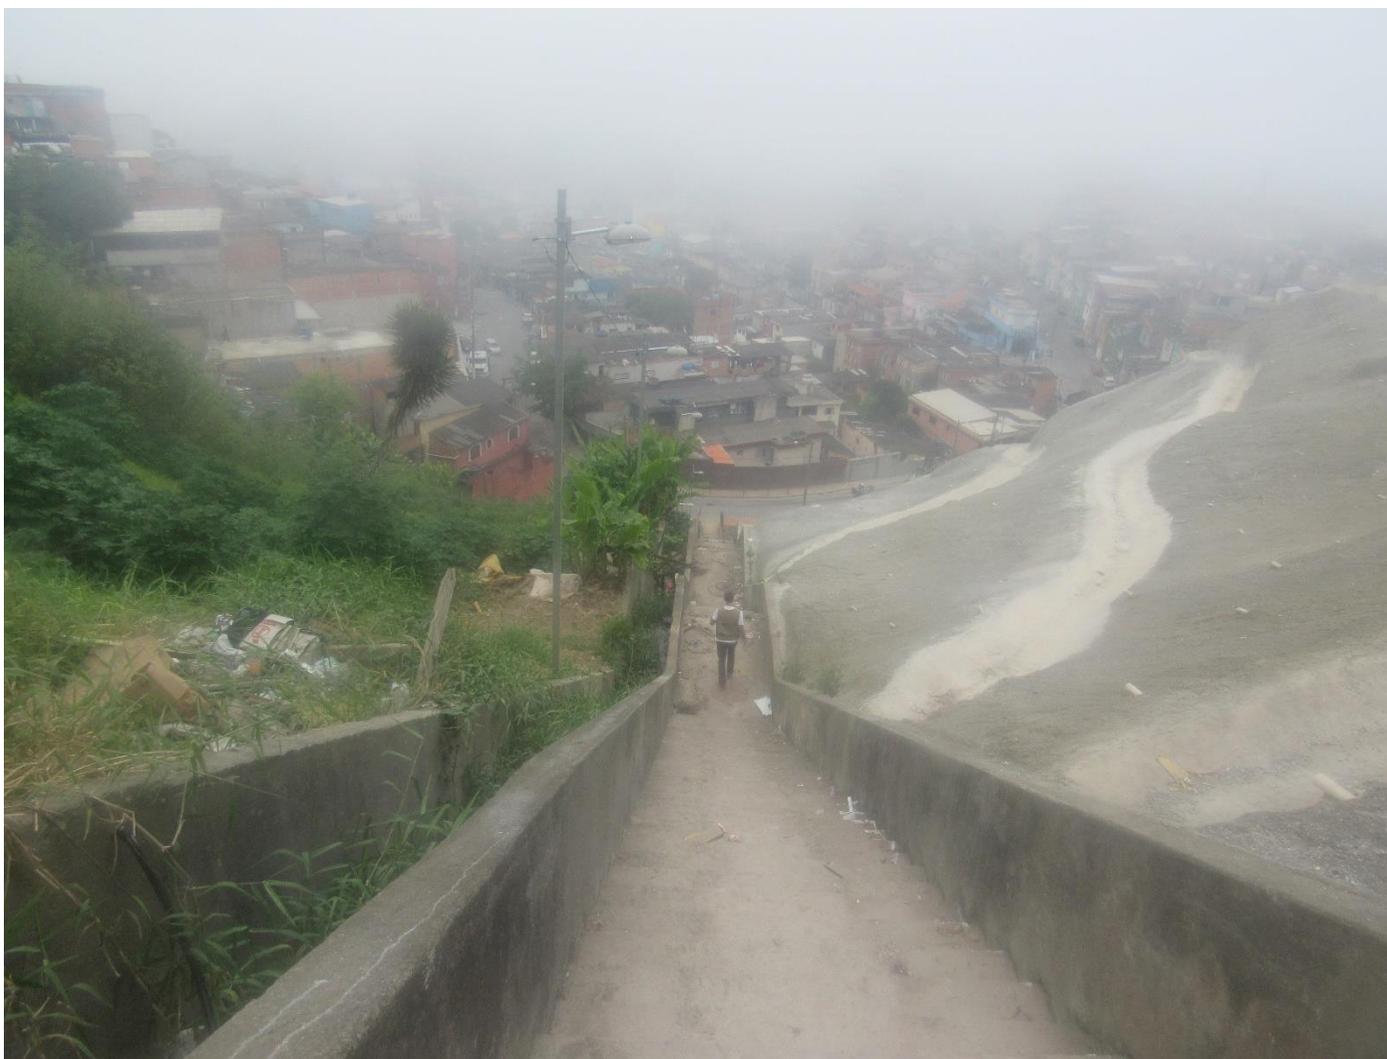
FC-SBC18_S2-02 – Destaque para escada hidráulica (necessitando de limpeza) e para obra (concreto projetado) ao lado do setor.

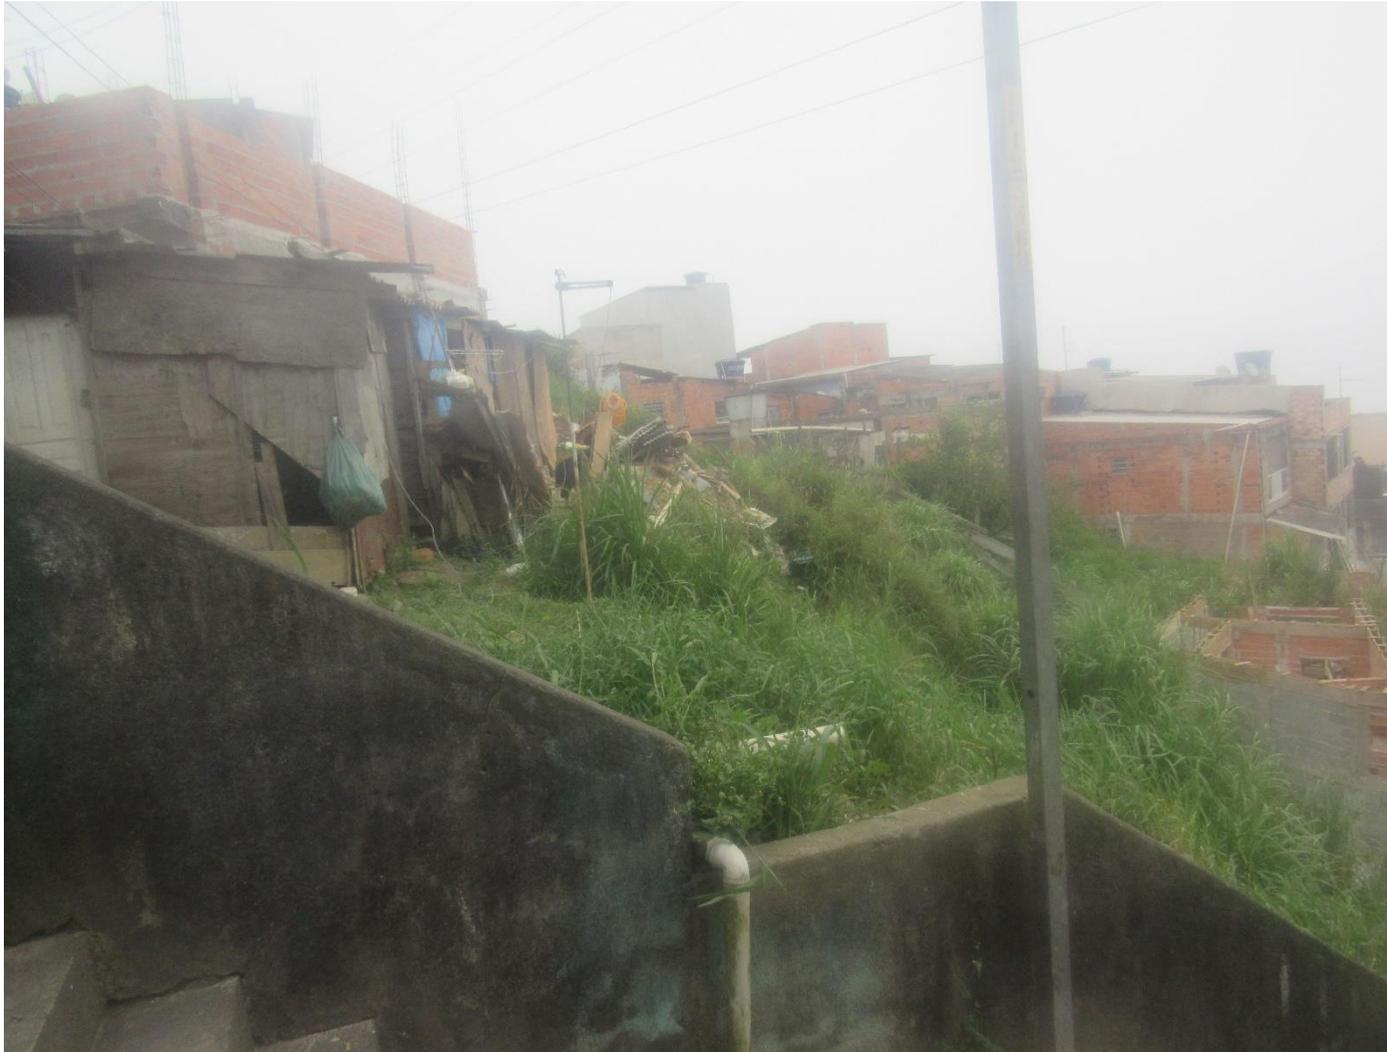
FC-SBC18_S3-01 – Casa indicada para remoção.

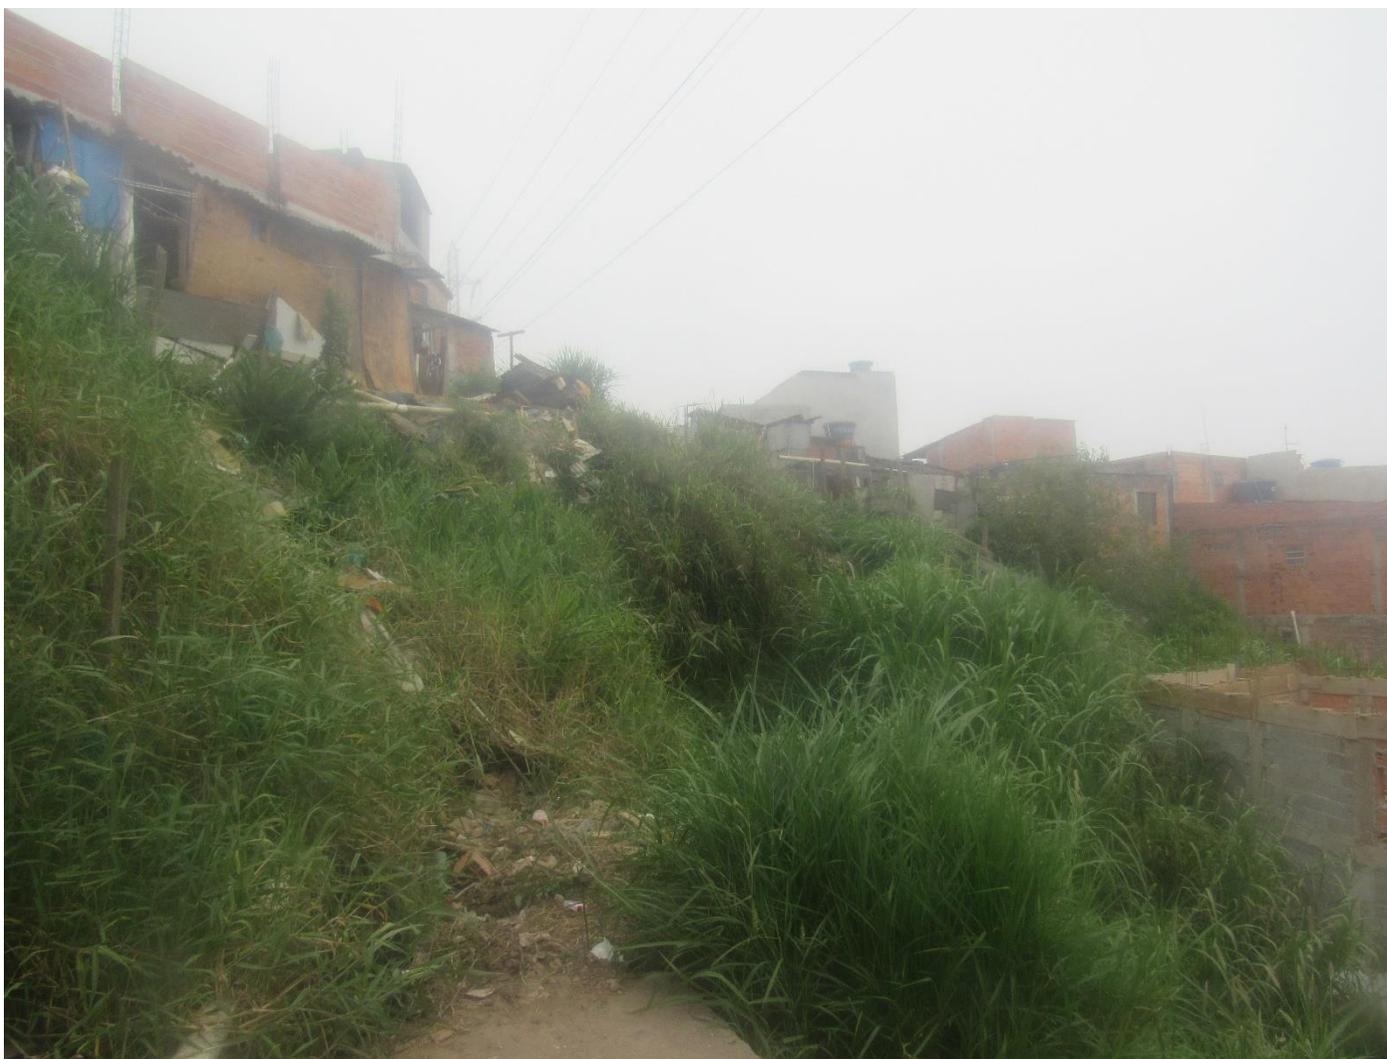
FC-SBC18_S3-02 – Destaque para o material depositado a jusante da moradia (indicada para remoção) e possível cicatriz de deslizamento no centro da imagem.

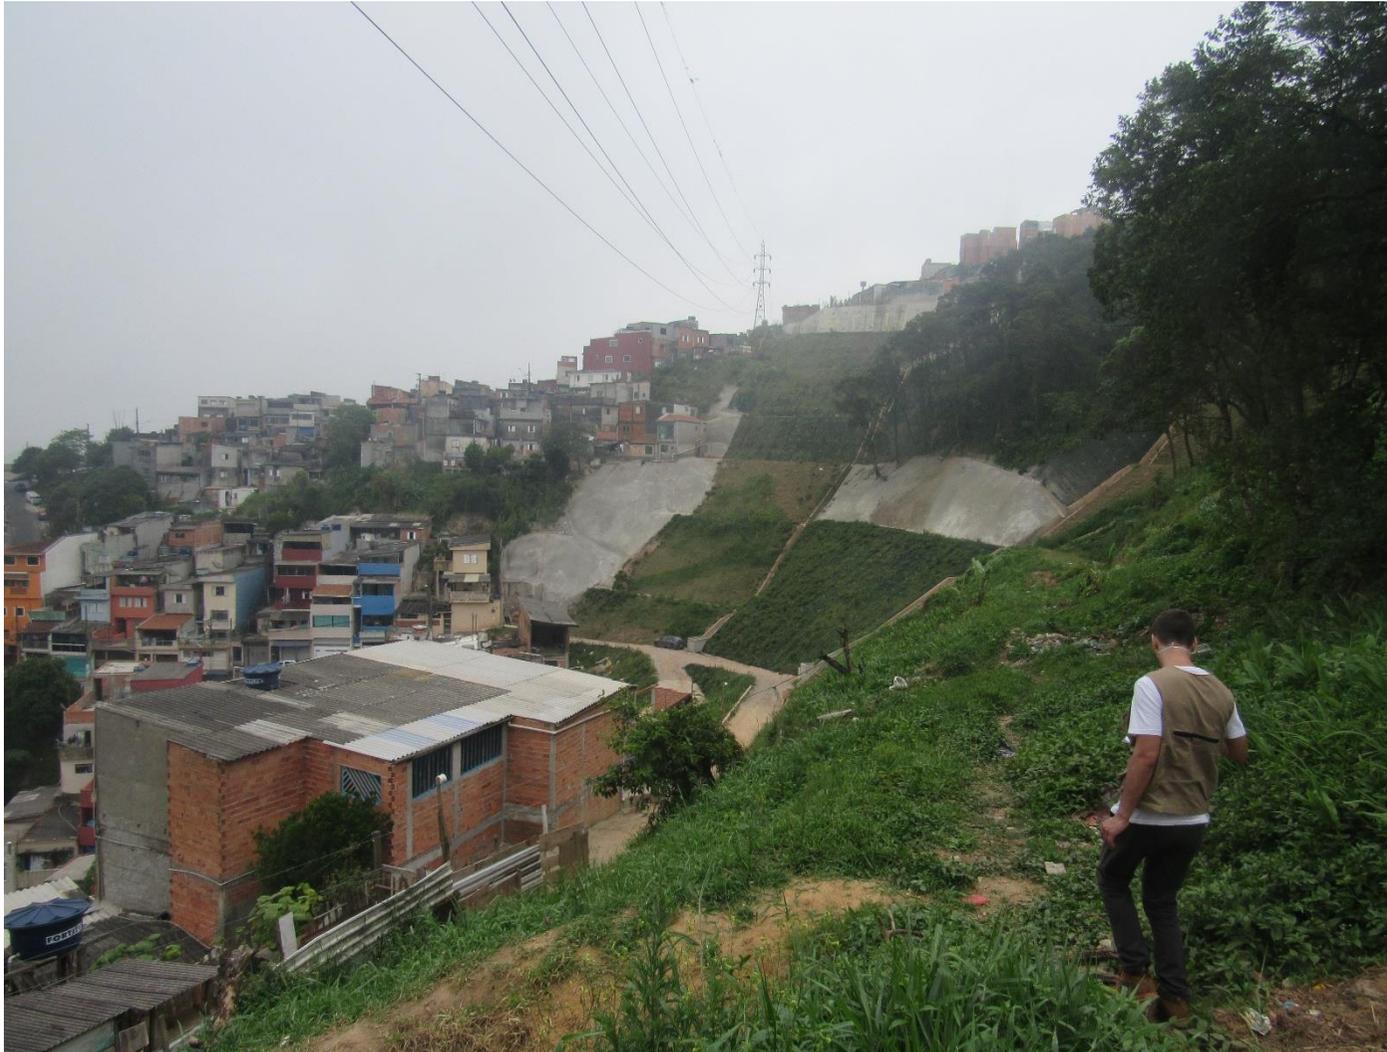
FC-SBC18_S4-01 – Vista de todo o setor. É possível observar a faixa não ocupada (vegetada) entre a crista e o sopé da encosta.
