VOLUME I

PLANO MUNICIPAL DE REDUÇÃO DE RISCOS DE SÃO BERNARDO DO CAMPO

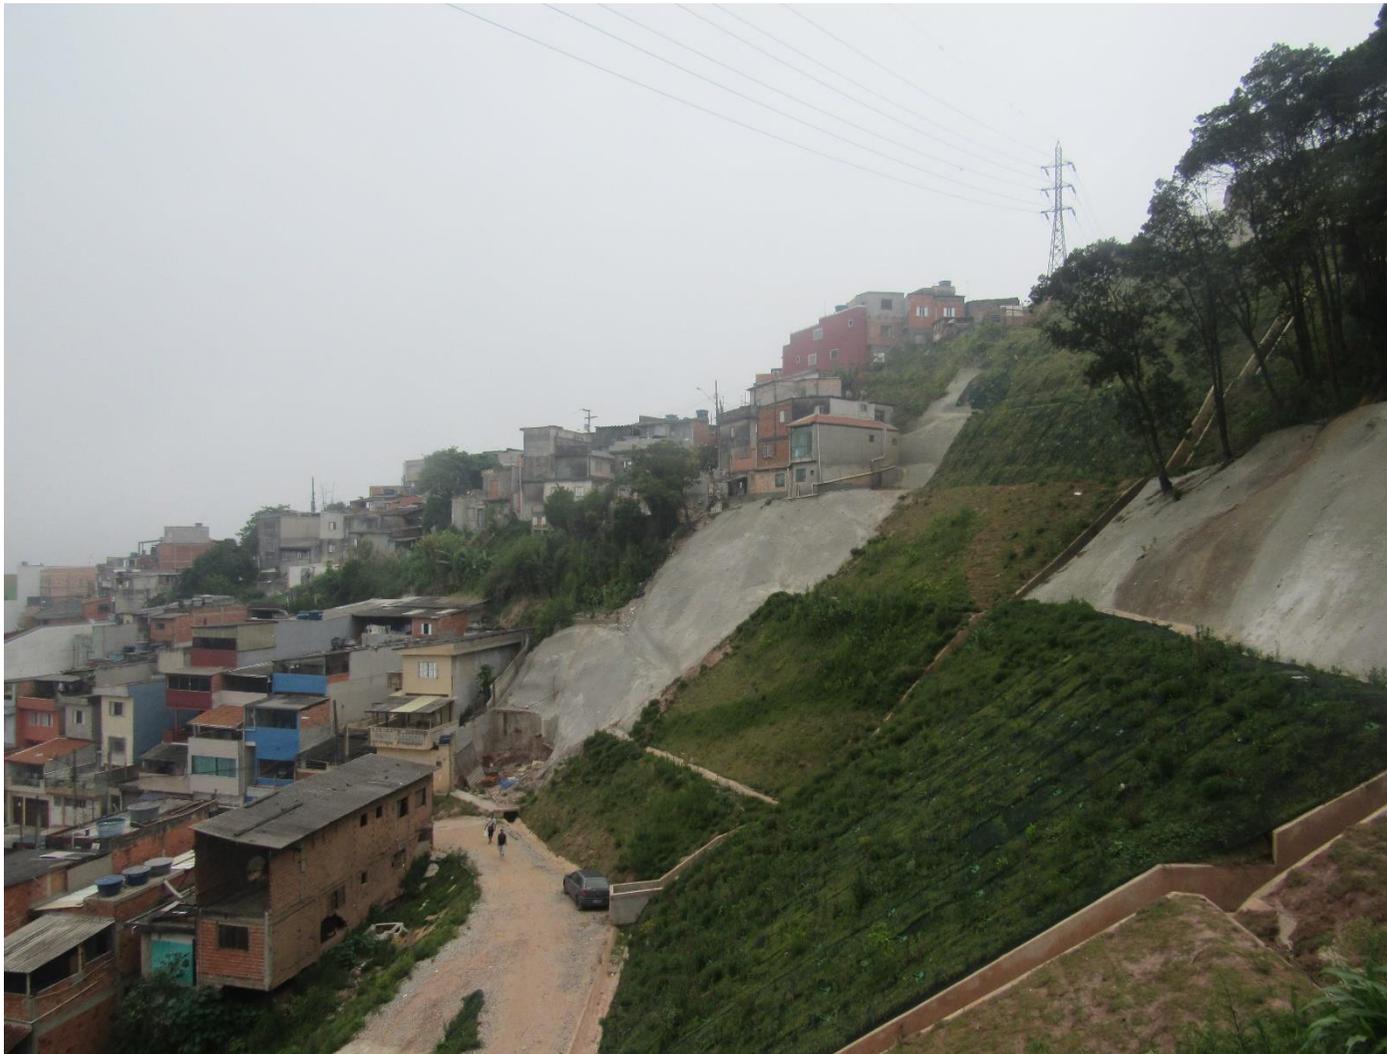
FC-SBC18_S5-01 – O setor está na parte superior direita foto. É possível observar que a obra (concreto projeto) se aproxima do fundo das casas, entretanto, não foi feita impermeabilização de todo o talude. Ainda é possível ter outra vista do Setor 4.

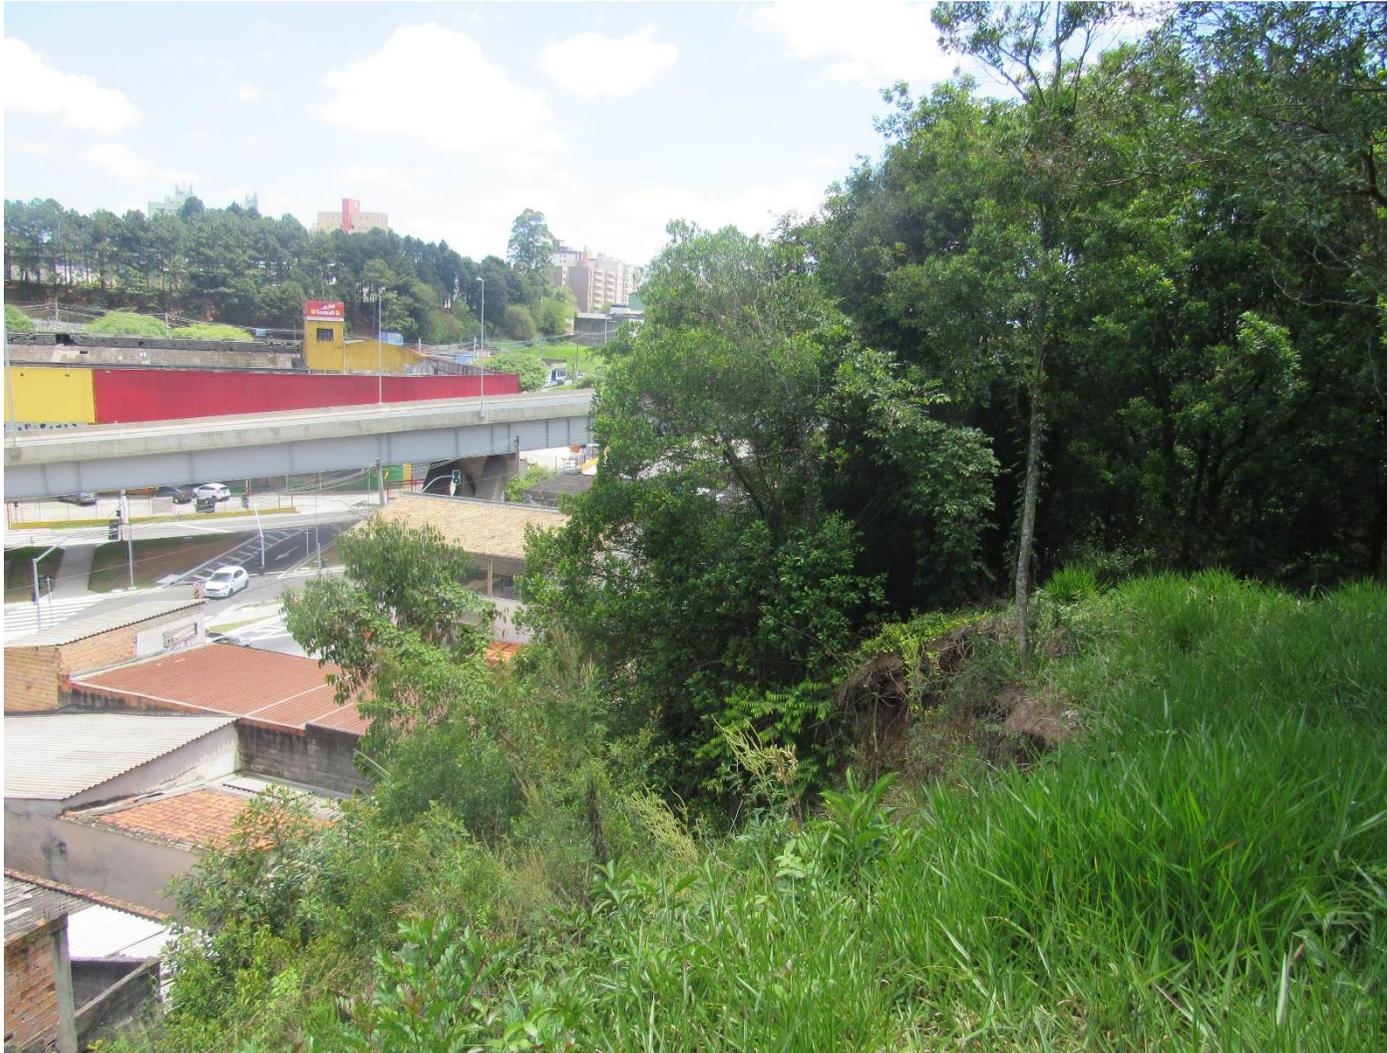
FC-SBC19_S1-01 – Vista da crista encosta, destaque para cicatriz de deslizamento.

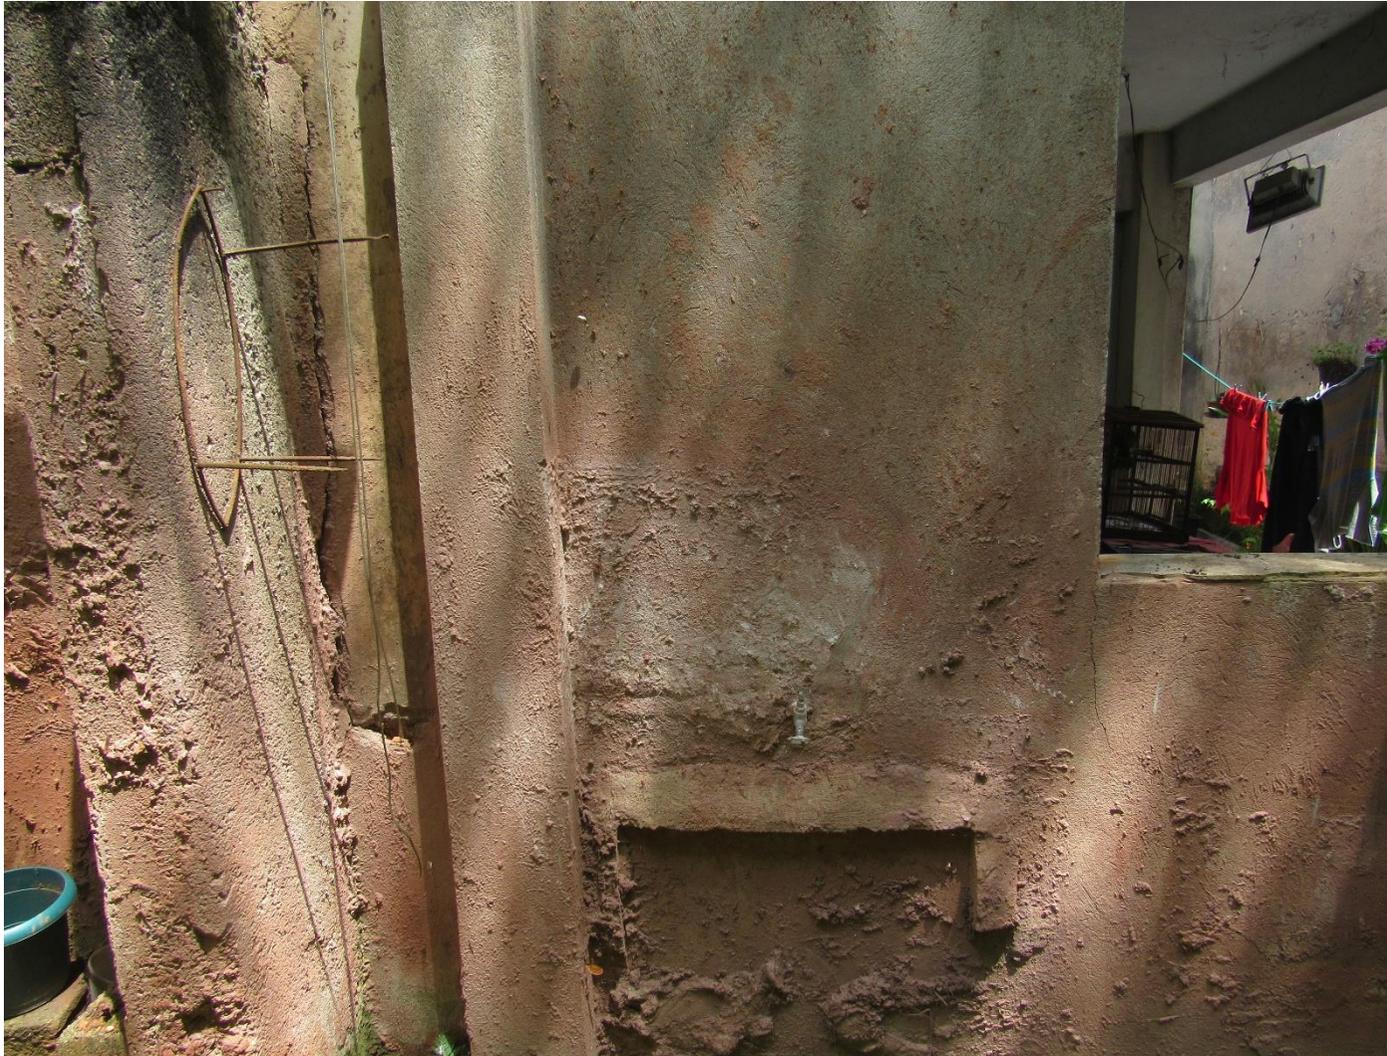
FC-SBC19_S1-03 – Marcas remanescentes de atingimento na parede da casa localizada no sopé da encosta.

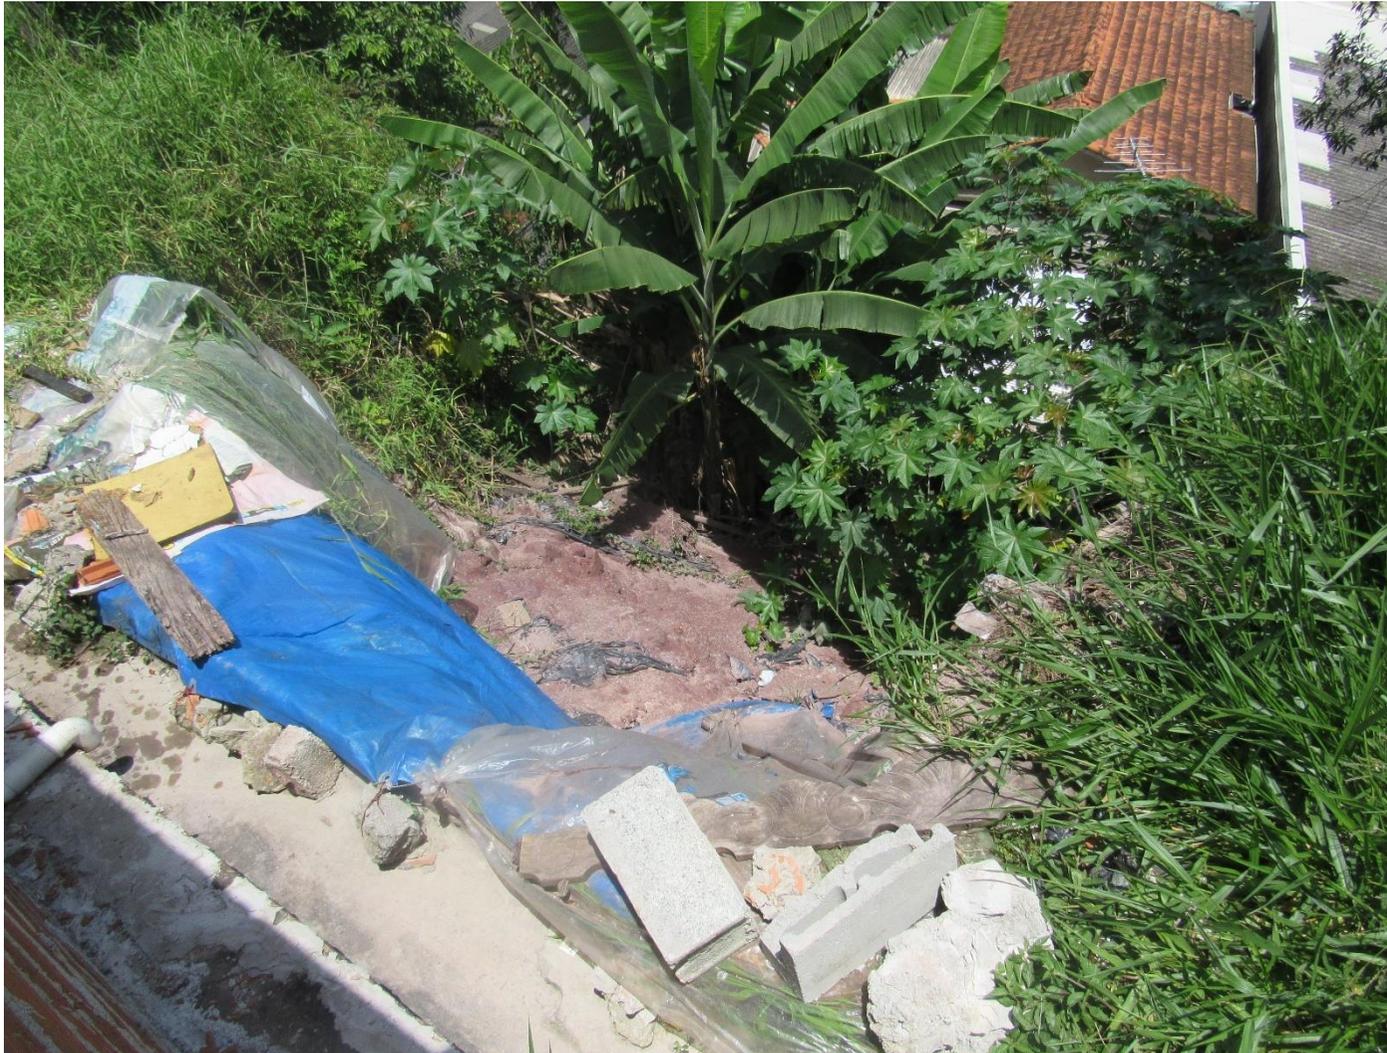
FC-SBC19_S2-01 – Vista da crista encosta, destaque para cicatriz de deslizamento.
